REŠTAUROVANIE HISTORICKÉHO AUTOMOBILU

RESTORATION OF HISTORIC CAR

Bc. Martin HORVÁTH

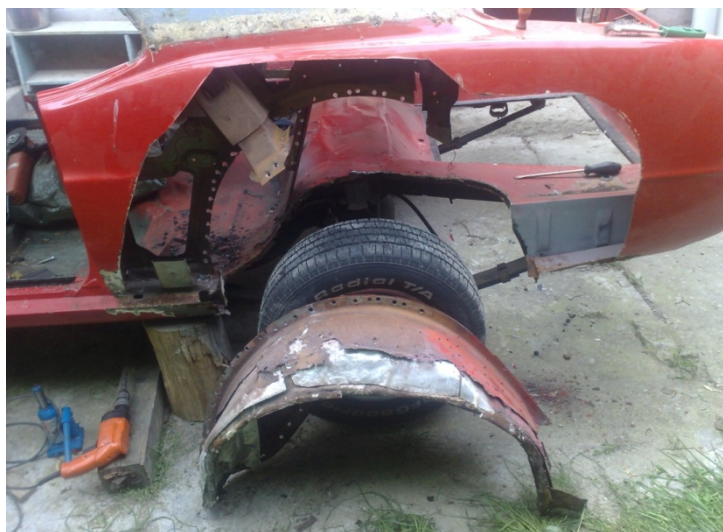
Najväčším prekvapením však bola karoséria. Po dôkladnom očistení zadných blatníkov sme zistili, že pod 1 cm vrstvou auto lakýrnickeho tmelu sa ukrývajú skorodované miesta. Blatníky sme odstránili a pod nimi sa nachádzajú podblatníky, ktoré boli skorodované, ale taktiež opravované kusmi hliníkového plechu a nitmi. Stĺpiky pri prednom aj zadnom okne strecha a prahy pod dverami boli taktiež skorodované. Odmontovateľné časti ako sú predné blatníky, predná a zadná kapota boli opieskované. Na prednej kapote sa pod vrstvou tmelu ukrýval plech, ktorý bol priskrutkovaný ku kapote, aby prekryl skorodované miesto. Korózia sa podpísala aj na dverách, kde na spodných častiach chýbali veľké časti.

Obr. 1 : Poškodenia karosérie a podblatníka

kontrolovať medzery a línie. Zlý technický stav karosérie bol pravdepodobne zapríčinený haváriou zadnej časti a po oprave nebola dostatočne ošetrená proti korodovaniu.

Pri karosérii bolo treba dodržať určitý postup pracovných činností, aby sa dodržali všetky potrebné línie a uhly, preto bolo potrebné spevniť karosériu pomocnými tyčami. Následne sa mohli predné stĺpiky vyňať a nahradiť novými. Niektoré náhradné diely nie je možné už zohnať preto sme museli vyrobiť ručne autentickú kópiu. Konkrétne sa menili časti nad predným sklom, ukončenie ľavého podbehu, časť podlahy, spodné časti dverí, pravá časť okolo zámku dverí, zadné stĺpiky pri okne a časti strechy. Časti karosérie, ako zadné podblatníky, blatníky, podbehy sa museli prispôbiť a pribodovať, pričom stále bolo treba
