ZÁPADOČESKÁ UNIVERZITA V PLZNI
FAKULTA APLIKOVANÝCH VĚD
KATEDRA MECHANIKY

DIPLOMOVÁ PRÁCE

Historický vývoj krovů

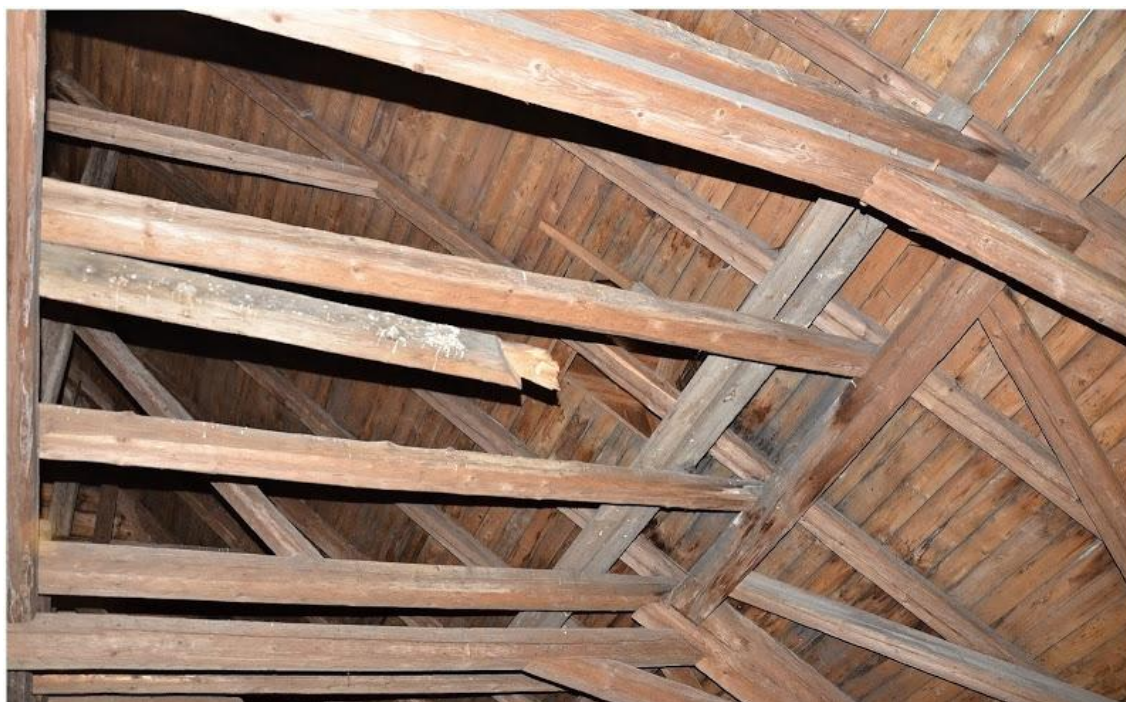
zásahy. Někde dokonce chyběly 5-ti boké patní nosníky, do kterých byly původně čepované vzpěry vaznic.

obr.56 - Chybějící prvek konstrukce krovu [7]

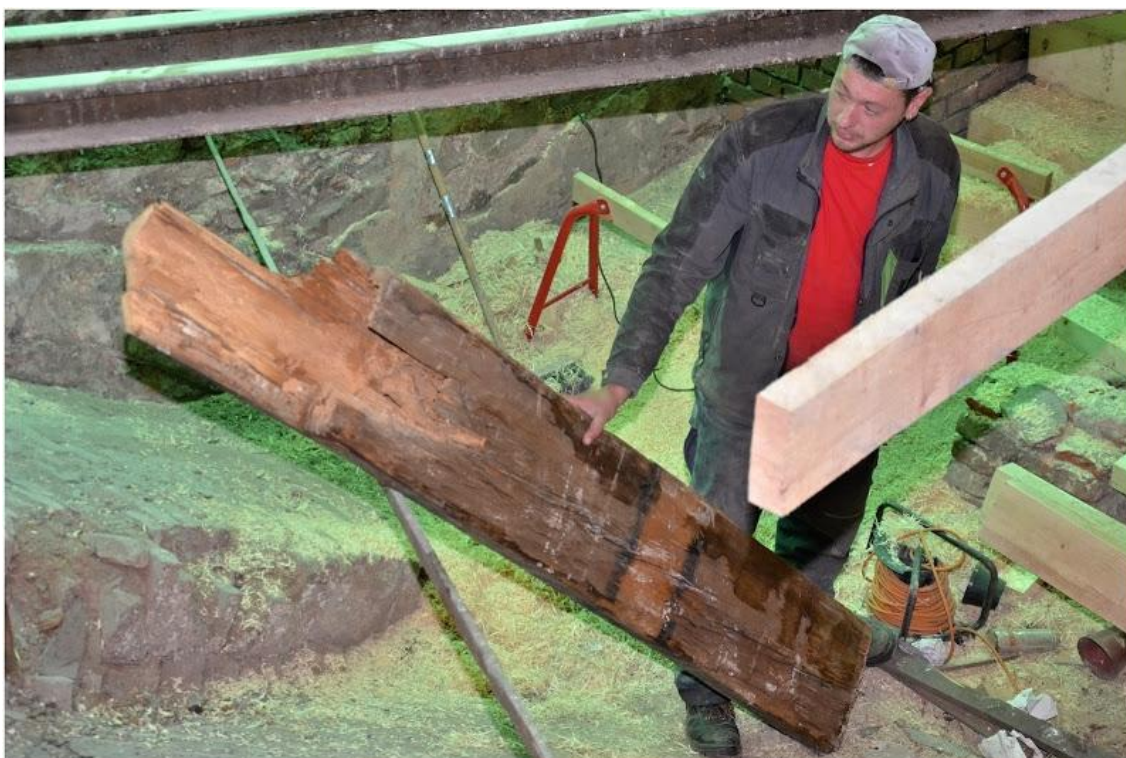
obr.57 - Vyjmutí napadeného prvku z konstrukce krovu [7]

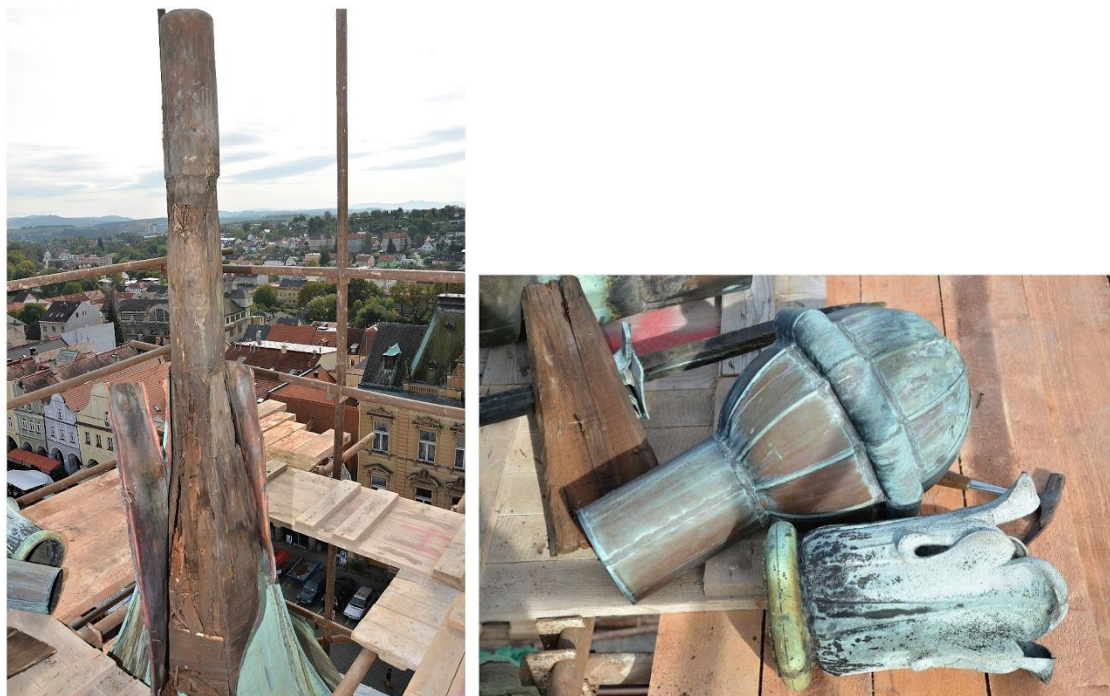
Další problematická část byla sanktusová věžička. Její stav byl na hranici životnosti, věžička měla hodně poškozenou hrotnici. Krov nad severní kaplí nebyl nějak výrazně poškozen a byla provedena celková revize stávající měděné krytiny.

obr.58 - Špatný stav sanktusové věžičky [7]

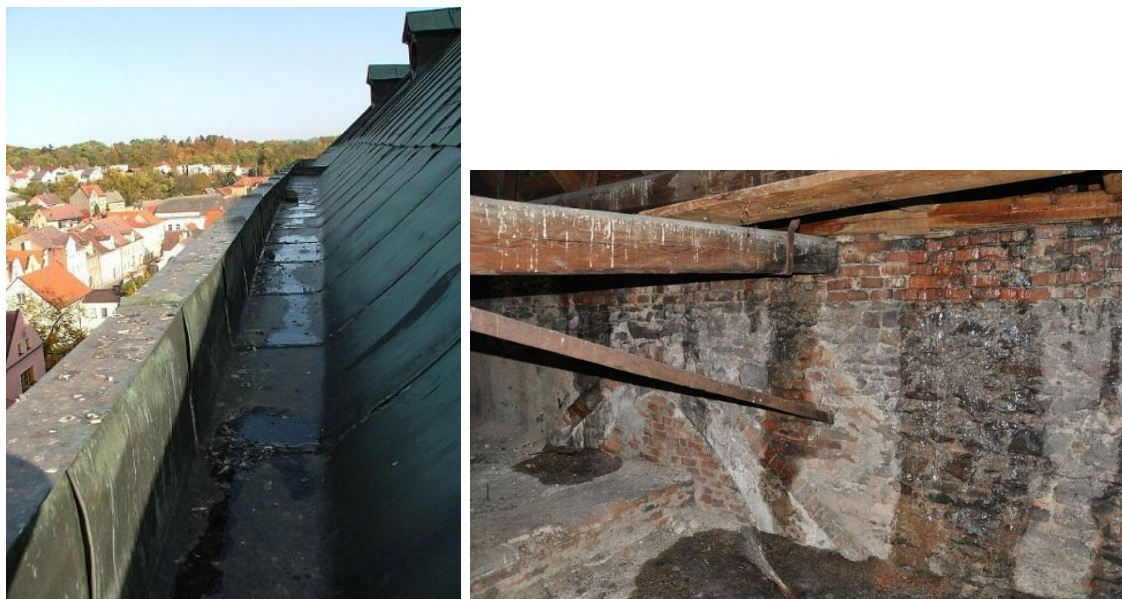
Místo aby žlaby odváděly vodu z budovy, tak ji tam zadržovaly a docházelo k mohutnému zatékání vody do krovové konstrukce.

obr.59 - Špatná volba střešní krytiny vedla k zatékání vody do konstrukce [17]

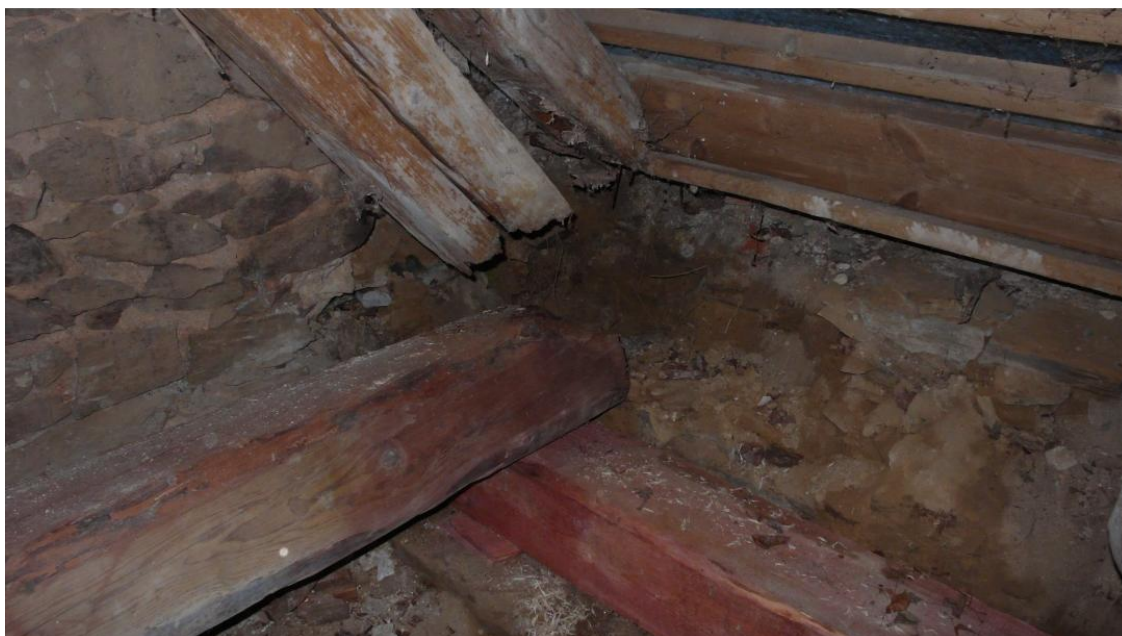
obr.81 - Poškozené části krovu [7]

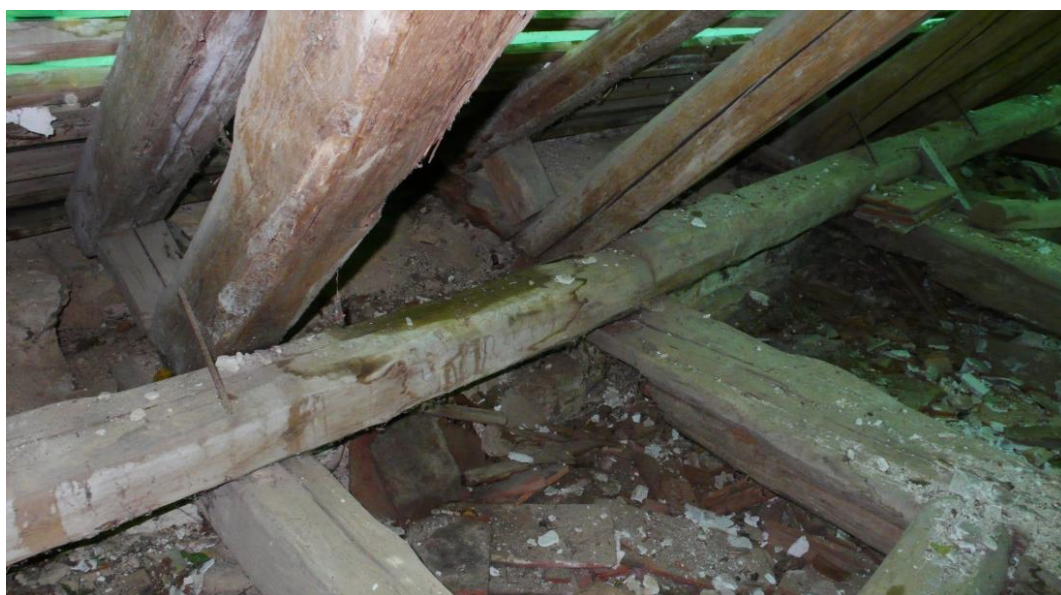
obr.82 - Poškozené části krovu [7]

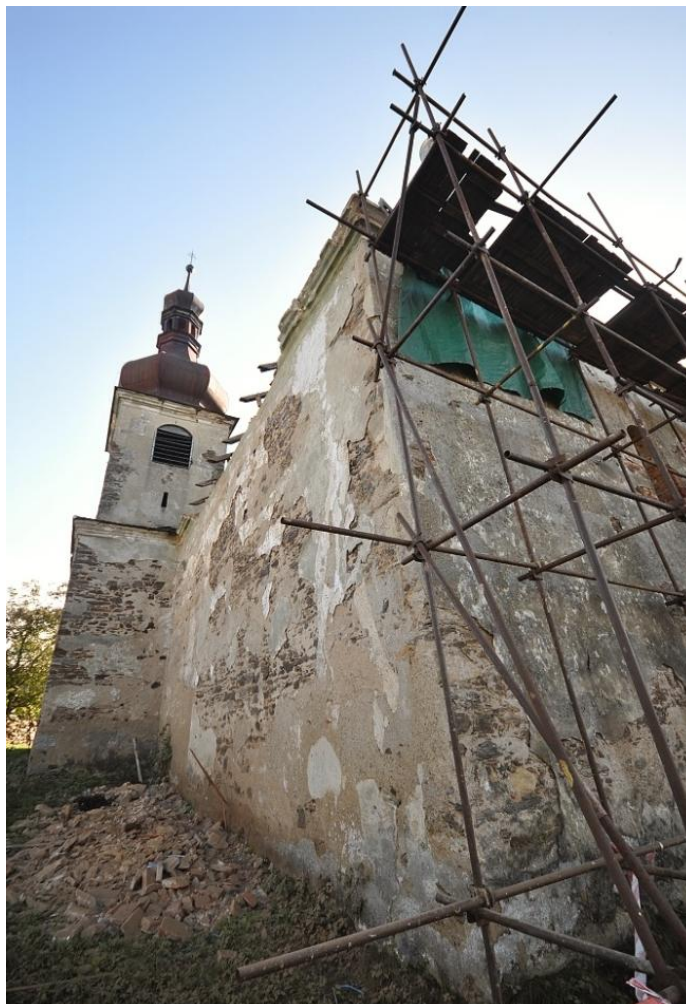
obr.84 - Špatný technický stav omítek budovy [7]
