# HODNOCENÍ PŘEDPÍNACÍCH KABELŮ VYJMUTÝCH Z KONTEJNMENTU ETE

## EVALUATION OF PRESTRESSED CABLES REMOVED FROM NPP TEMELIN CONTAINMENT

Dana Tonarová, Petr Brabec, Zdeněk Fencel, Miroslav Krpec a Antonín Šik

ÚJV Řež, a. s.

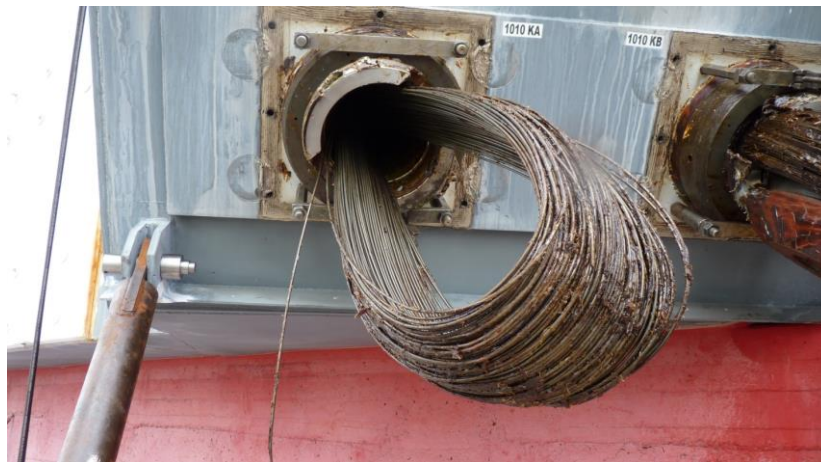
Obr. 1: Celkový pohled po vyjmutí výrobní očnice [5]

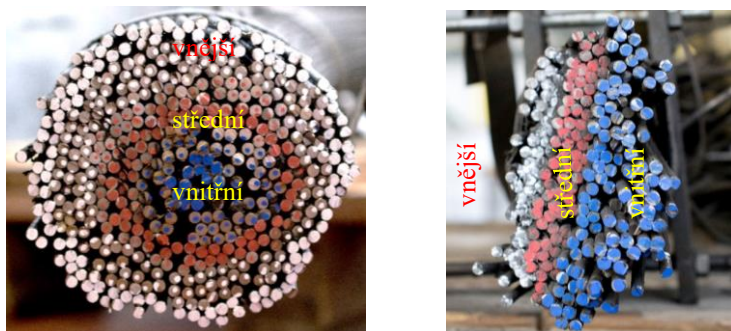
Z vnější, střední a vnitřní vrstvy kabelového svazku se vyberou vzorky referenčních drátů bez poškození, viz obr. 2a. Po označení vrstev drátů se svazek drátů z rovné části rozvolní a sleduje se pokrytí drátů konzervační vazelínou.

Na hodnocených drátech z rovné části kabelu byl vždy konstatován bezvadný stav. Dráty byly potaženy tenkou vrstvou vazelíny bez známek degradace. Očištění pomocí organického rozpouštědla neodhalilo korozní napadení ani mechanické poškození v podobě otlaků apod.

Obr. 2: Celkový pohled na rovný úsek rozčleněný na 3 vrstvy/zóny drátů v profilu [7]

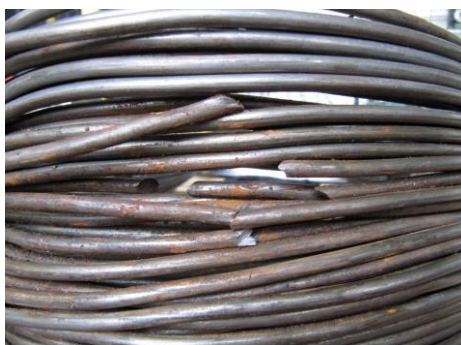
Obecně se na vnějším povrchu kabelových smyček vyskytuje dostatečné množství vazelíny a dráty nenesou známky korozního napadení či mechanického poškození. V oblasti vnitřní vrstvy byly nalezeny prasklé dráty (obr. 3), byl zde zaznamenán úbytek vazelíny a na povrchu drátů byly patrné skvrny korozních produktů. Vinutí kabelu vykazovalo přítomnost lokální asymetrie v podobě vybočení a zprohýbání drátů, což bylo místy doprovázeno viditelným křížením. Vyšší počet křížících se drátů korespondoval s přítomností otlaků, ve kterých pak mohou působením vnějších sil (provozních, zatěžování na stendu) vznikat lomy.

Obr. 3: Pohled na vnitřní část smyčky kabelů – úbytek konzervační vazelíny, korozní napadení a viditelné lomy drátů [7]

V ÚJV Řež, a. s. byl navržen nový způsob zavádění kabelů tak, aby nedocházelo ke křížení jednotlivých drátů, a tím následně k lomu. Při použití nového zavaděče si dráty zachovají své mechanické vlastnosti a nedochází k mechanickému poškození povrchu. Nové opatření zamezující křížení drátů je zpracováno v pracovním postupu M54MS5BE001 [12].

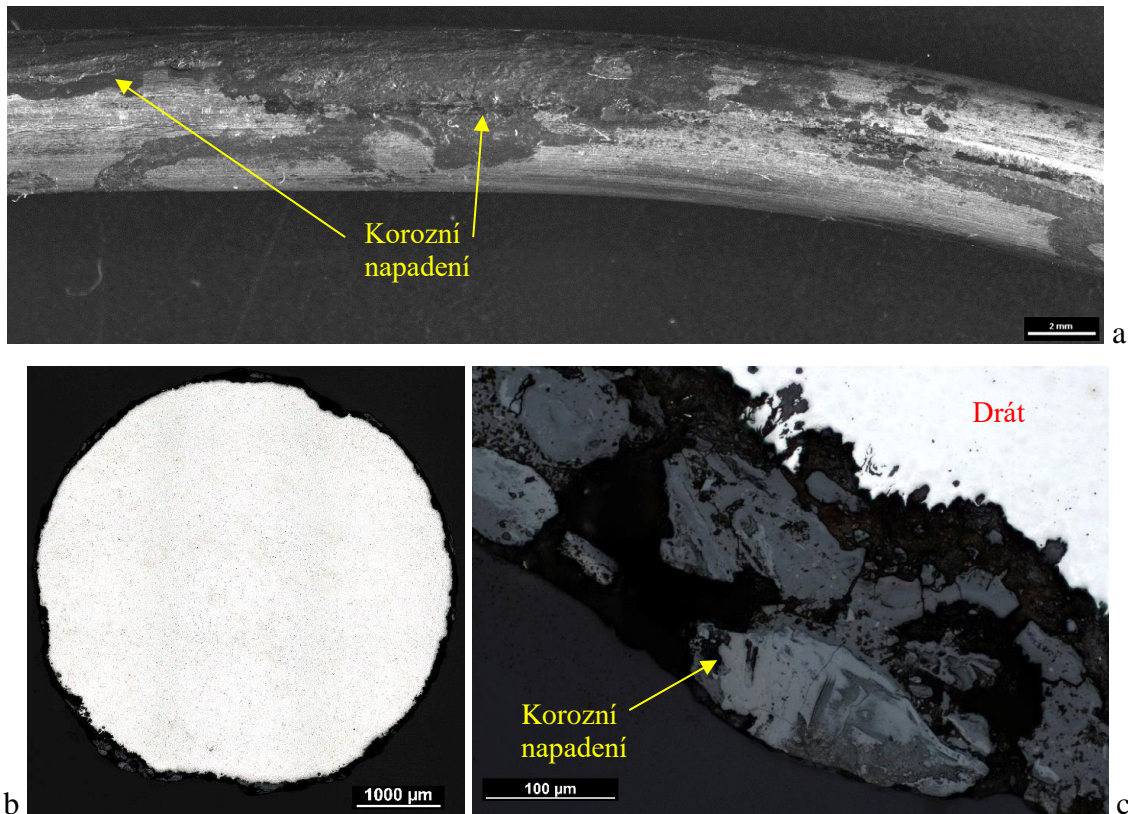
**Korozní a mechanické poškození** bylo hodnoceno mikroskopicky v metalografickém řezu se zaměřením na přítomnost povrchových trhlin a jejich hloubku, hloubku rýh, korozního napadení a případnou přítomnost dalších typů vad (otlaky apod.). Mikroskopické hodnocení korozního napadení bylo provedeno postupy podle ČSN 03 8137 [10]. Dráty vykazovaly nerovnoměrné korozní poškození do hloubky, které nepřevyšovalo hodnotu 0,5 mm (obr. 4). Nebyly zaznamenány plošné korozní úbytky oslabující průřez drátu o více než 1 mm<sup>2</sup>. Dle ČSN 03 8137 [10] se na povrchu drátů vyskytovala koroze podpovrchová, důlková a koroze po vrstvách. Po stendové zkoušce nebyly nalezeny žádné nápadné odchylky v přítomnosti výrobních a montážních vad ani korozní poškození oproti kontrolním úsekům z celého kabelu.

Obr. 4: Koroze drátů: a) koroze na povrchu drátu [7], bc) koroze v řezu drátu [11]

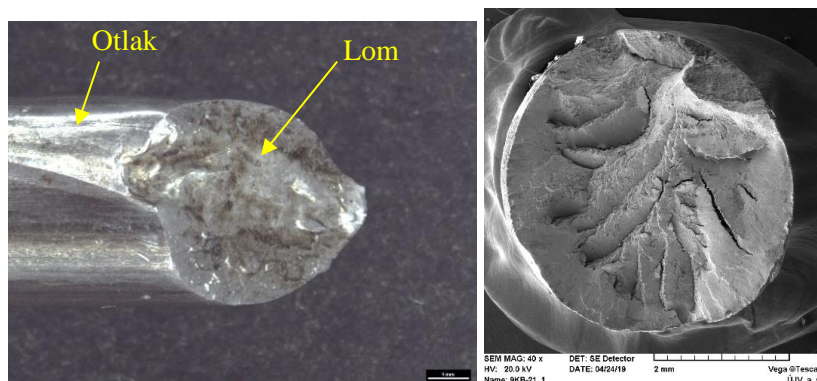
**Fraktografickému hodnocení** jsou podrobeny vybrané lomy drátů odebraných při vizuální kontrole a dále lomy drátů po mechanických testech. Přetržené dráty se vyskytovaly převážně ve vnitřní vrstvě kabelové smyčky. Lomy, které vznikly při provozu byly pokryté korozní vrstvou. Lomy ze stendové zatěžovací zkoušky byly na povrchu lesklé a čisté bez výskytu koroze. Lomové plochy drátů, u kterých došlo během zatěžovací zkoušky k přetržení, vykazovaly téměř jednotné porušení. Na plochách se vyskytovalo v převážné většině smykové porušení (lomové plochy byly orientovány pod úhlem 45°) charakterizované důlkovou morfologií. U všech přetržených drátů se v lomové ploše vyskytovalo většinou tvárné porušení tzv. dřevitý lom charakteristický řádkovitou texturou, fazety křehkého transkrystalického porušení, které jsou charakteristické pro víceosé tahové napětí a sekundární trhliny. Iniciační místa byla lokalizována v oblastech otlaků, tzn. v místech ve kterých docházelo k maximální kumulaci napětí při stendových zkouškách.

Obr. 5: Lom drátů po stendové zkoušce: a) lom s otlakem, stereomikroskop, b) lomová plocha, SEM [11]

K praskání drátů dochází především ve vnitřních vrstvách kabelového svazku v blízkosti povrchu očnice, kde mají dráty menší rádius ohybu. Vyhodnocení prasklých drátů prokázalo, že ke všem lomům došlo v místě, kde byl drát otačen, tzn. jeho profil nebyl kruhový. Deformací spojenou se změnou průřezu drátu dochází ke vzniku tenké vysoce křehké povrchové vrstvy, kde se iniciují trhliny, které následně způsobí lom celého drátu.
