**ZÁPADOČESKÁ UNIVERZITA V PLZNI
FAKULTA ELEKTROTECHNICKÁ**

DIPLOMOVÁ PRÁCE

**Diagnostika kabelových vedení 22 kV v PREdistribuce, a.s. a
vývoj poruchovosti kabelů VN za dobu používání diagnostiky
částečných výbojů**

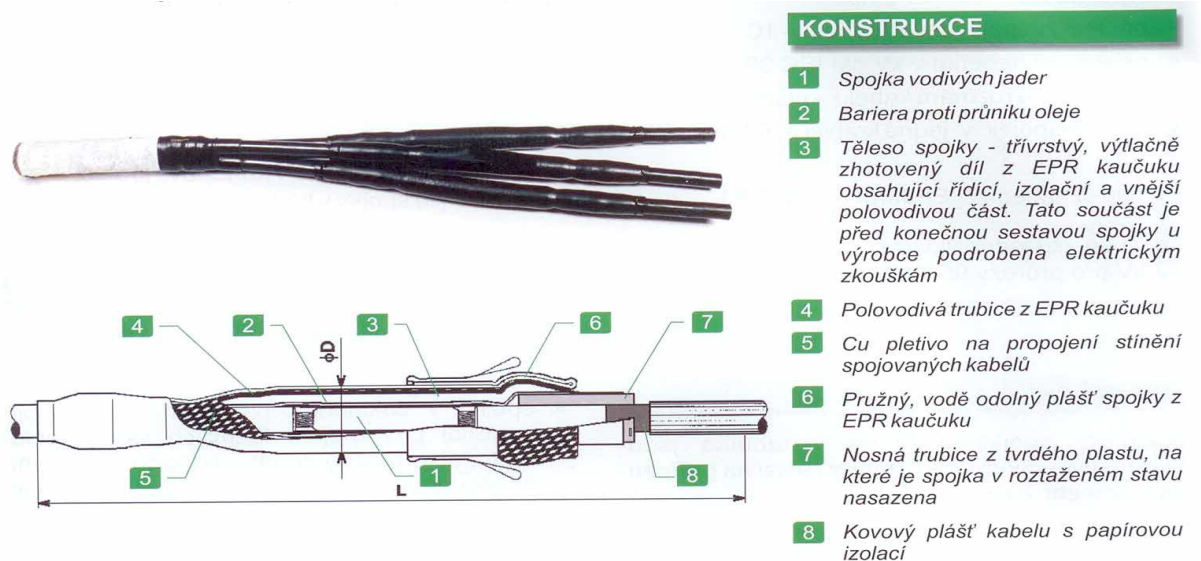
Obrázek 4: Přímá pružná spojka přechodová EPJMt - 1C/3C [15]

- Spojky a koncovky pro kabely s izolací papír/olej
- Spojky a koncovky pro kabely s izolací PE a XLPE
- Spojky přechodové (hybridní) pro spojení kabelů rozdílných typů. viz obr. č. 4

Vzhledem k tomu, že výroba kabelů s papírovou izolací byla ukončena a pokládka nových tras i oprava poruch probíhá za použití XLPE kabelů, vznikla nutnost spojování kabelů s rozdílnou konstrukcí (XLPE/papír). Proto jsou v síti používány přechodové spojky. Dříve se technologie těchto spojek přibližovala spíše technologii spojování kabelů s papírovou izolací, kdy bylo nutno jednotlivé vrstvy izolace postupně vinout páskami a následně bylo vytvořeno tělo spojky, které bylo zalité pryskyřicí. **Jak bude ukázáno dále, jsou tyto spojky jedním s nejproblematičtějších prvků sítě a vzniká na nich značné množství poruch.** Proto je od roku 1996 používána nová technologie spojování těchto kabelů, kdy se tyto spojky podobají spíše spojkám používaným na kabelech s plastovou izolací, kdy jednotlivé vrstvy spojky jsou tvořeny prefabrikáty, které jsou postupně smršťovány. Nevýhodou všech přechodových spojek je zabránění migrace oleje v izolaci.

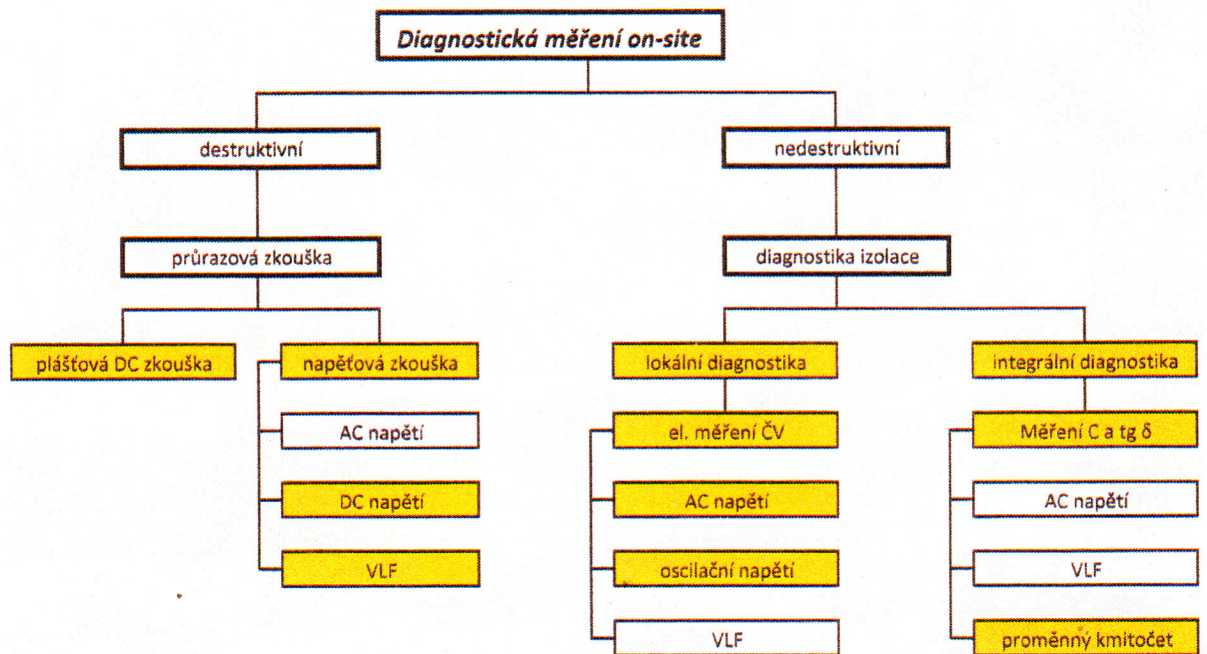
Obrázek 8: Rozdělení off-line diagnostik prováděných na kabelech VN

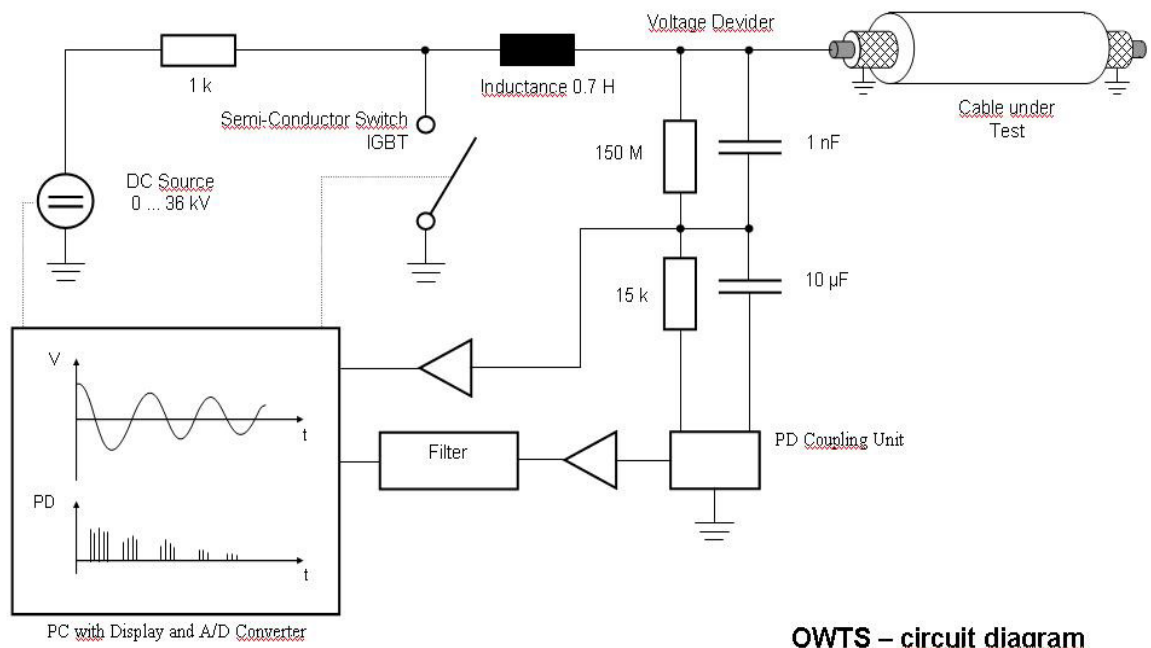
Obrázek 9: Schema zapojení obvodu pro měření ČV systémem OWTS [16]

Toto zařízení bylo v provozu do roku 2009 kdy bylo nahrazeno zařízením OWTS 60 od firmy Seba KMT. Zařízení OWTS pracuje na principu oscilačního napětí. Schéma zařízení je znázorněno na obr. č. 9. Měření spočívá v nabití měřeného kabelu DC napětím na požadovanou úroveň. Po dosažení dané hladiny napětí je sepnut rychlý spínač a vytvořen rezonanční sériový obvod. Tento obvod je tvořen vzduchovým induktorem (cca 0,75 H) a kapacitou kabelu. Snahou je aby se rezonanční frekvence co nejlépe přiblížila frekvenci síťové. V praxi se frekvence pohybuje v rozmezí 150 – 400 Hz. Díky tomu se elektrické namáhání kabelu téměř blíží namáhání provoznímu. ČV jsou snímány při každé oscilační vlně. Zkouška je prováděna na několika úrovních napětí, které určuje obsluha podle výskytu ČV. Všechny kroky jsou ukládány pro pozdější možnost vyhodnocení a porovnávání s předchozími měřeními. Před každým měřením je nutné provést kalibraci pro zjištění útlumu vedení.

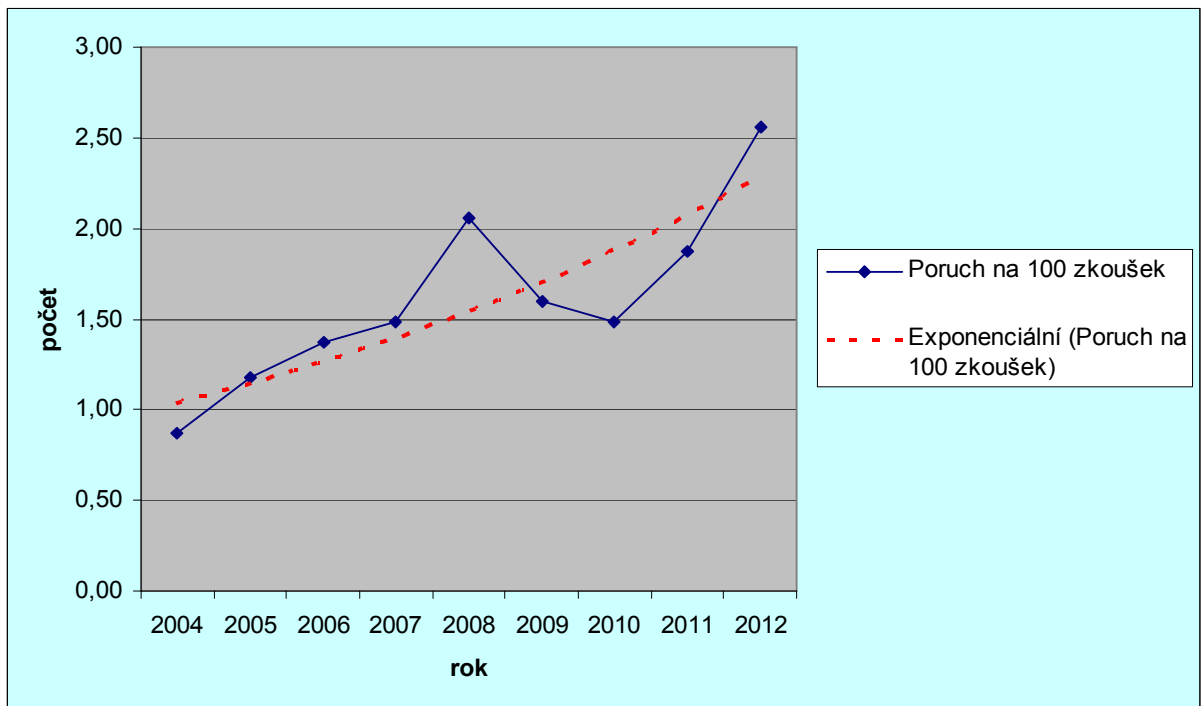
Obrázek 11: Vývoj poruchovosti při VN zkouškách v období 2004 - 2012

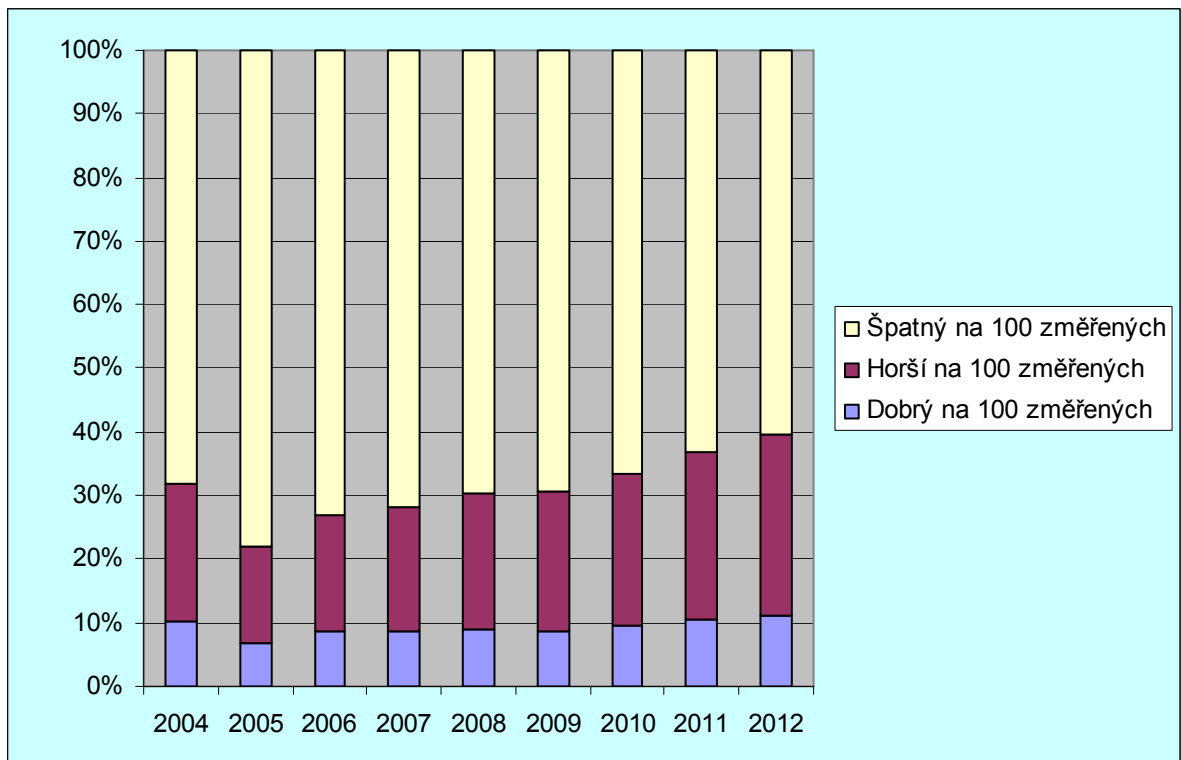
Obrázek 12: Podíl poruch po diagnostice ČV a jejich vývoj za roky 2004 - 2012

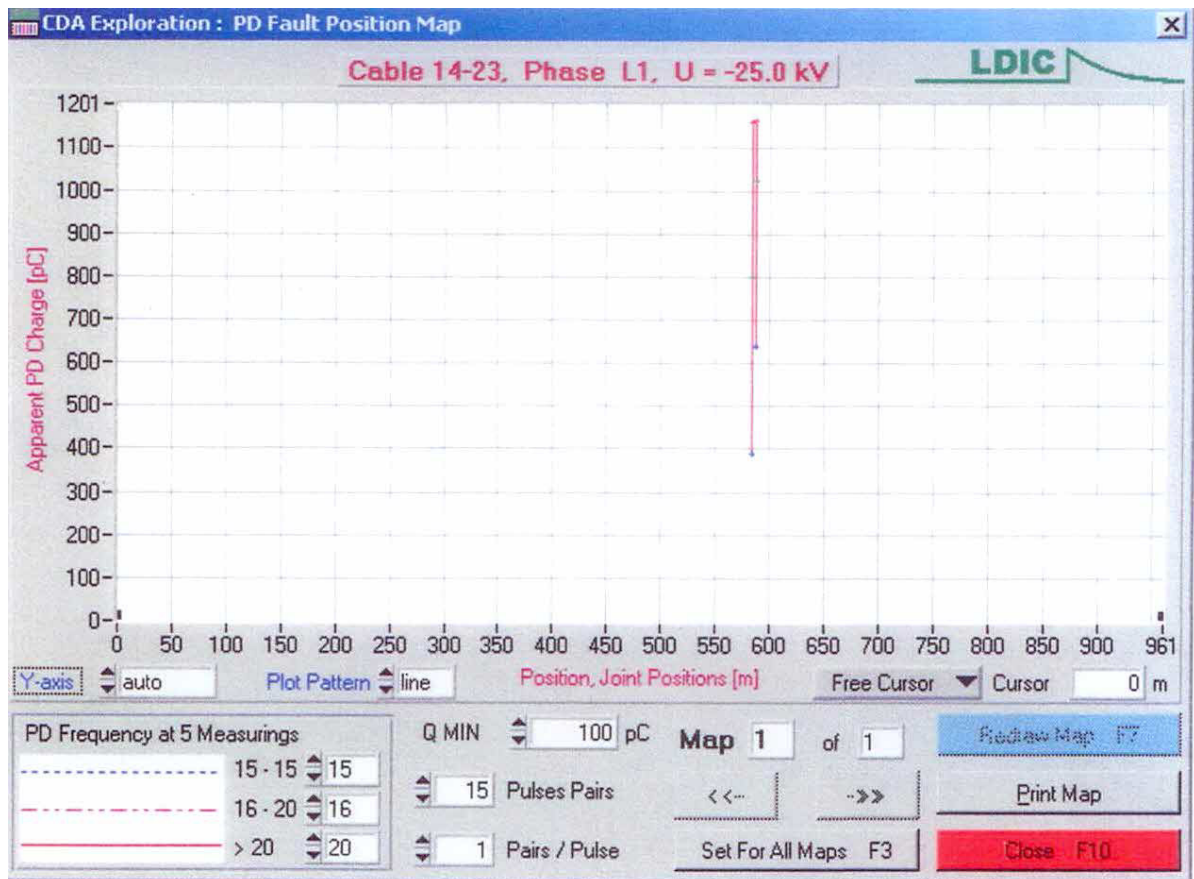
Obrázek 15: Mapa ČV znázorňující poruchu

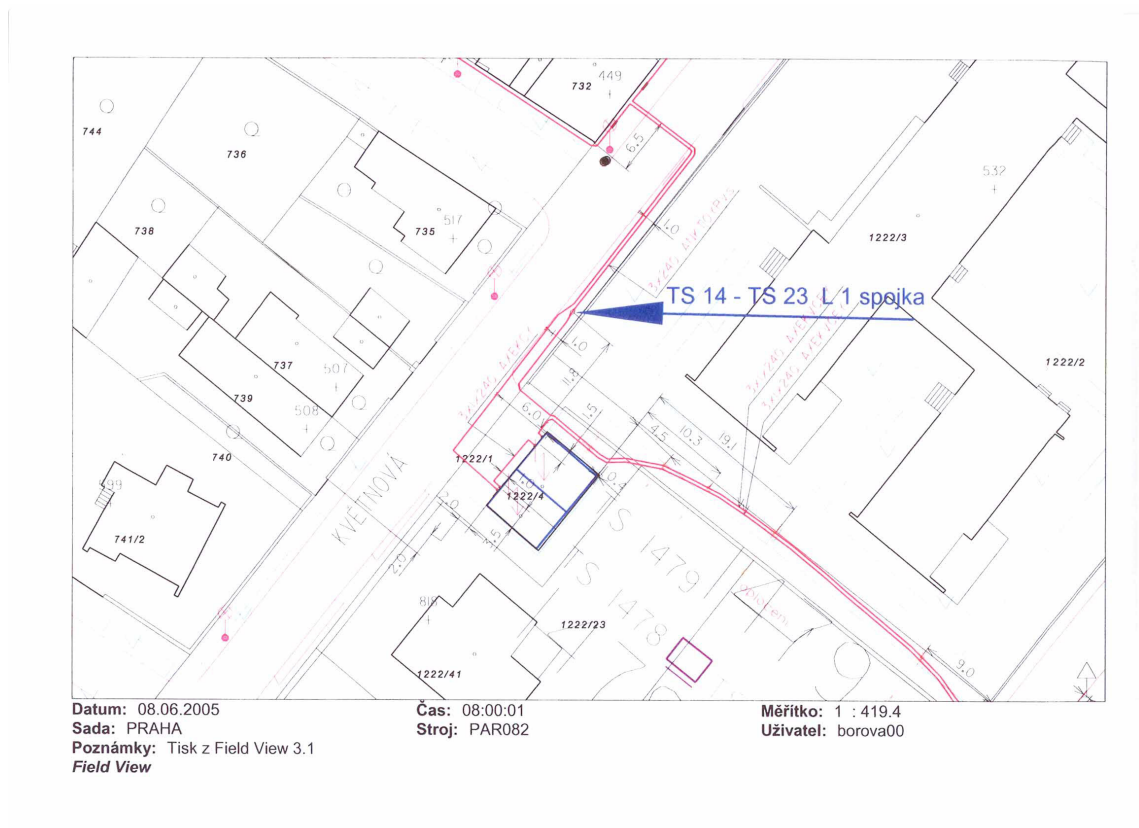
Obrázek 16: Mapa místa poruchy

Dalším krokem po zjištění místa poruchy podle mapy ČV bylo její nalezení pomocí map v GIS viz obr. č. 16. Po vyhledání místa v mapě bylo zjištěno, že se v daném místě vyskytuje průběžná spojka, která je na mapě vyznačena šipkou a bylo rozhodnuto o její výměně. Spojka byla odkopána, identifikována a provedeno její „vyseknutí“ pro následný rozbor. Místo bylo opraveno pomocí dvou průběžných spojek stejného typu. Opakované měření ČV bylo provedeno a nebyly zjištěny žádný výskyt ČV jak je patrné z obr. č. 17.

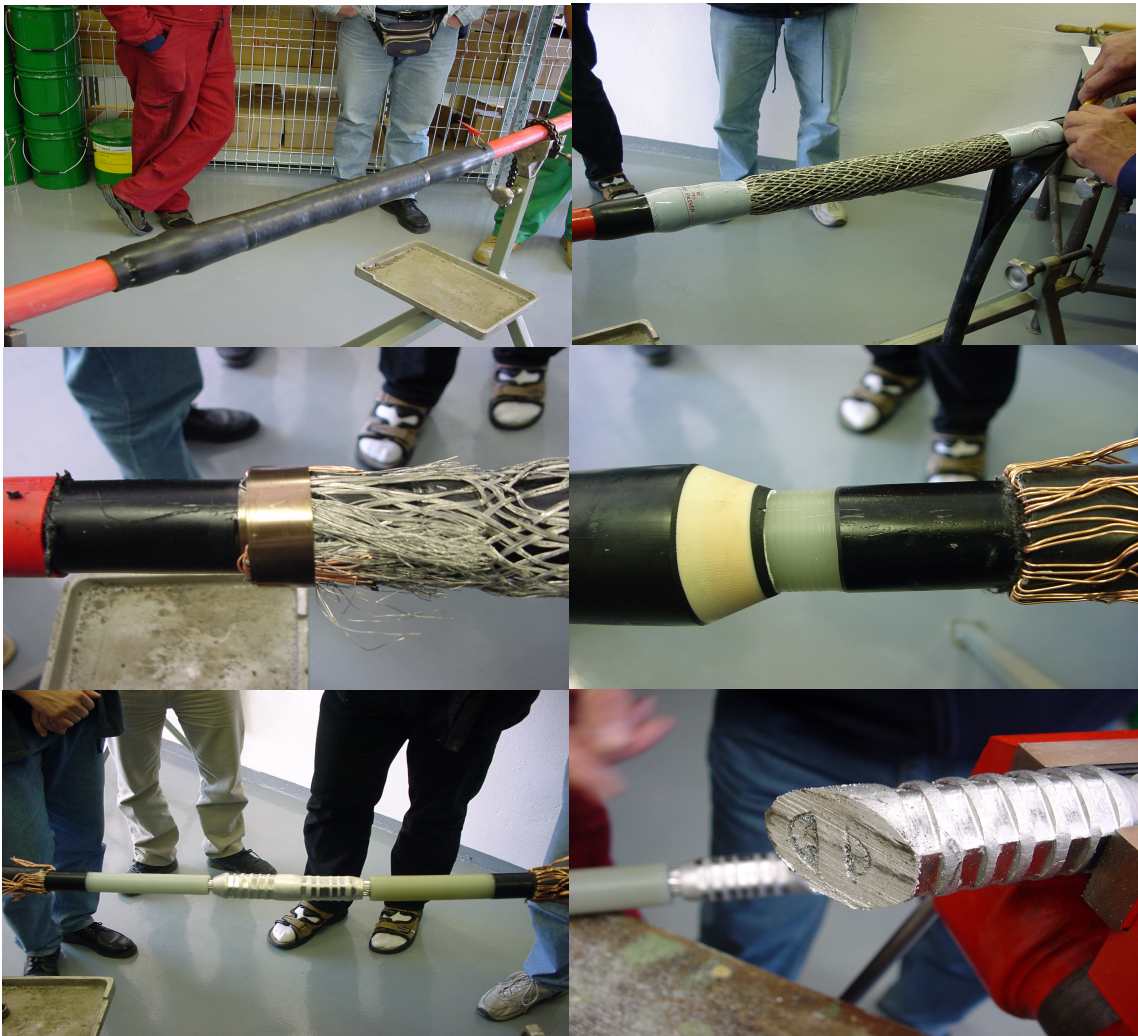
Obrázek 18: Rozbor spojky po měření

Pro zjištění příčin výskytu ČV bylo rozhodnuto o rozebrání spojky za přítomnosti dodavatele, montážní firmy a zástupců PREDi. Při rozboru byly postupně sejmuty jednotlivé konstrukční části viz obr. č.18, v pořadí vnější plášť, protivlhkostní bariéry, kovové stínění, vnitřní protivlhkostní bariéry, polovodiivá trubice a vlastní tělo spojky. Nakonec byla šikmo rozříznuta spojovací trubička vodivých jader. Během rozboru bylo kontrolováno dodržování pracovního postupu a rozměrů daných montážním návodem.

Vlastním rozbořem, vizuální kontrolou jednotlivých konstrukčních částí a kontrolou předepsaných rozměrů nebyl zjištěn žádný důvod, který by mohl být příčinou vysokých hodnot při měření ČV. Bylo rozhodnuto o odeslání jednotlivých rozebraných částí spojky k expertize k výrobcí.

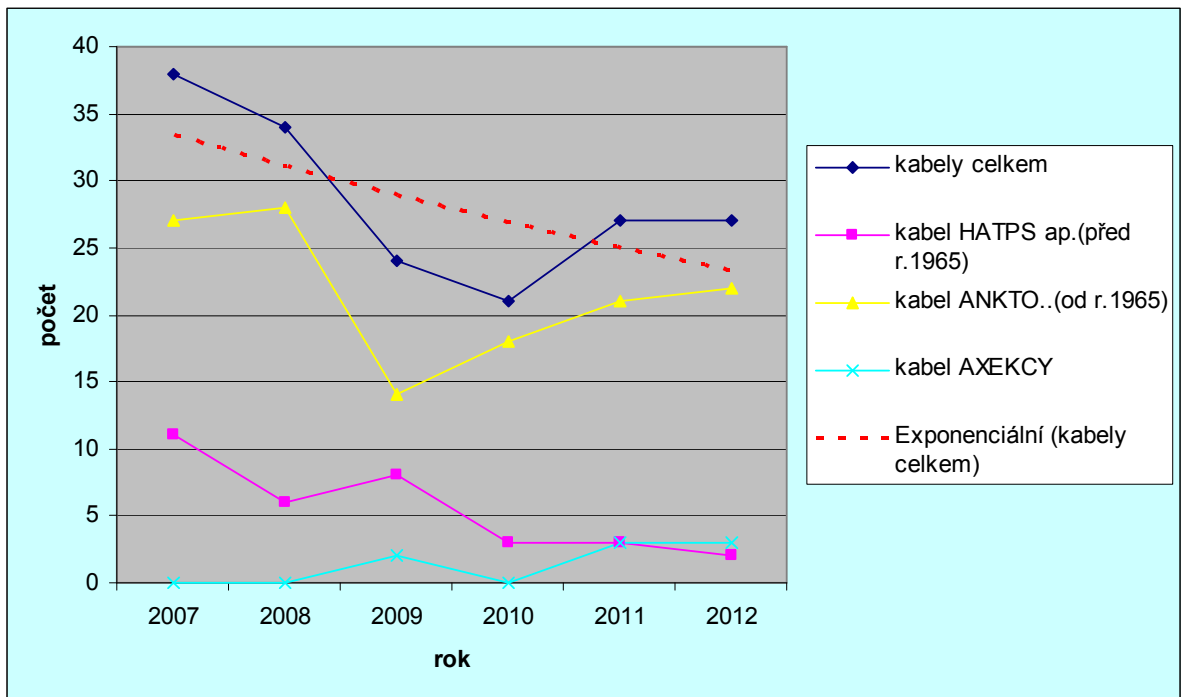
Obrázek 21: Vývoj poruchovosti kabelů v letech 2007-2012

Vývoj poruchovosti jednotlivých prvků je zobrazen v následujících grafech. Graf na obrázku č. 21 ukazuje vývoj poruchovosti na kabelech 22 kV a graf na obr. č. 22 ukazuje vývoj poruchovosti na spojkách. Vzhledem k velmi nízké poruchovosti na koncovkách není zobrazen graf jejich vývoje. Exponenciálou je proložena čára grafů celkové poruchovosti

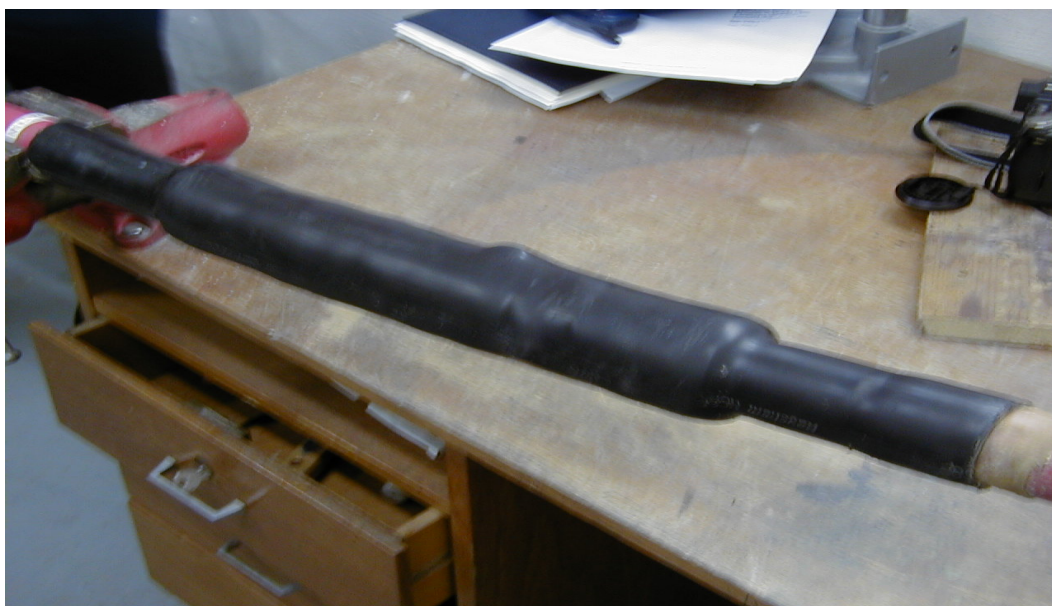
Obrázek 1: Spojka před rozbořem

- Při prvotní prohlídce nebylo zjištěno žádné vnější poškození, nicméně na povrchu spojky byly zřetelné výstupky (obr. č. 1);
- Po sejmutí vrchního pláště bylo zjištěno, že propojení stínění nebylo provedeno dle montážního postupu a stínění nebylo spojeno lisovací trubičkou, ale pouhým smotáním, což nezaručilo dostatečně kvalitní propojení stínění kabelů (obr. č. 2);
- Při kontrole izolačního prefabrikátu bylo zjištěno jeho nedokonalé smrštění, což je Na izolačním prefabrikátu byly patrná vystouplá žebra, které při správném tepelném smrštění vymizí a nejsou zjistitelná pohmatem ani pohledem (obr. č.3);
- Při montáži spojovače (obr. č.4) byly použity lisovací čelisti č.32, místo předepsaných čelistí č. 28, což mělo za následek nedokonalé slisování tohoto spojovače;

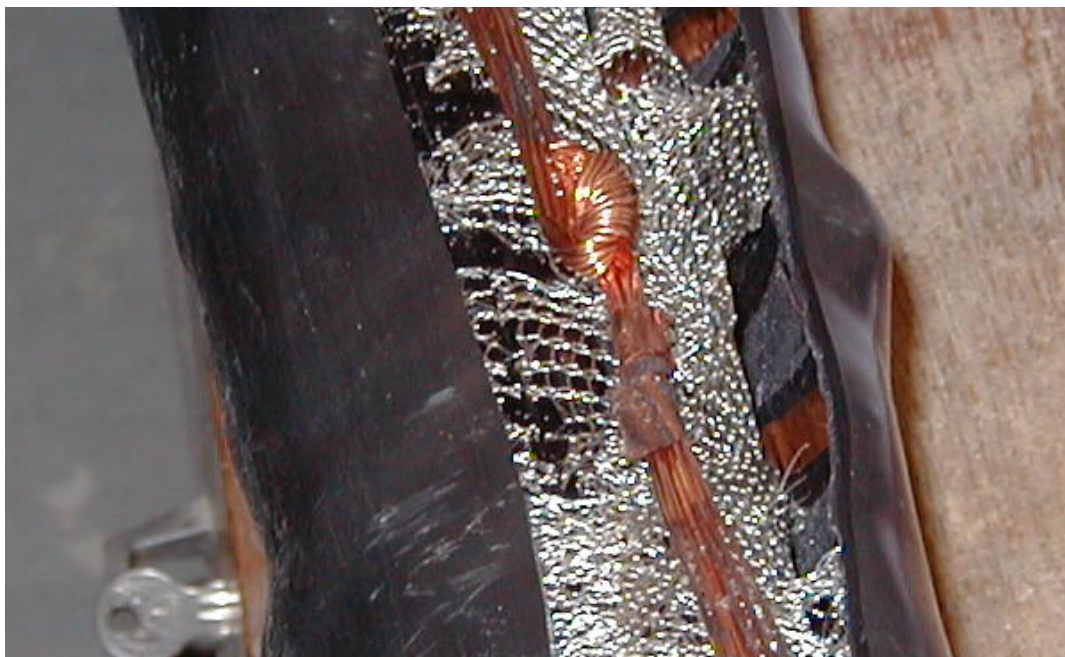
Obrázek 2: Spojení stínění kabelů

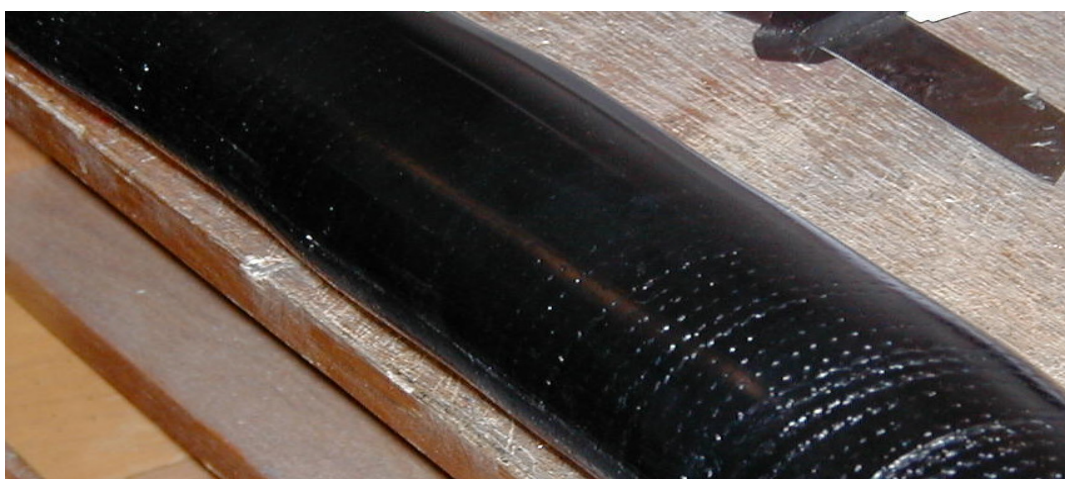
Obrázek 3: Nedostatečně smrštěná izolační trubice

Při montáži spojky nebyl dodržen montážní postup. Byly zjištěny závažné nedostatky, které by vedly ke snížení spolehlivosti a životnosti takto namontovaného kabelového souboru. Zjištěné částečné výboje patrně vznikaly ve vzduchové dutině, která vznikla následkem nedostatečného smrštění izolačního prefabrikátu.

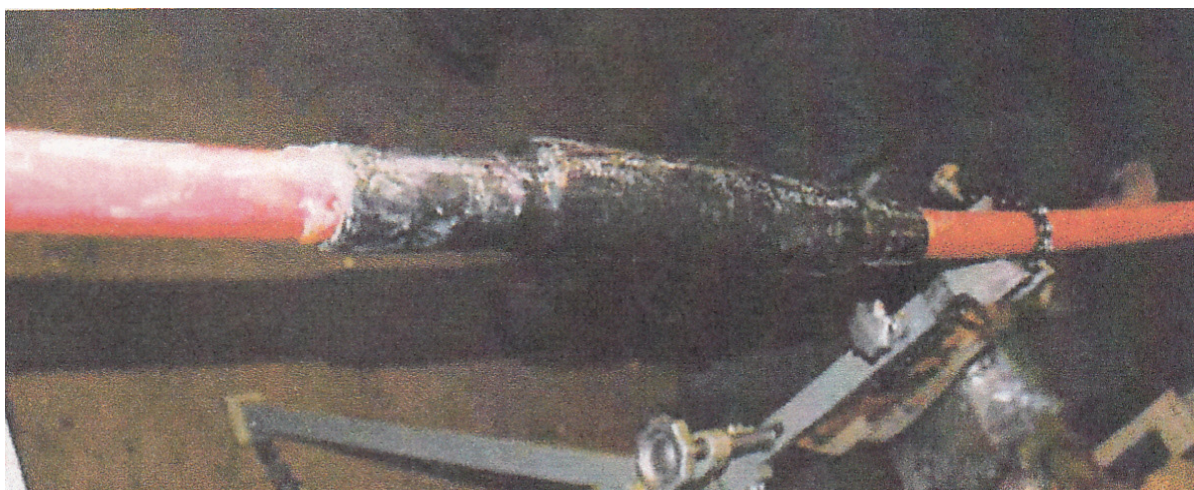
Obrázek 1: Spojka před rozborem

- Při prvotní prohlídce nebylo zjištěno žádné vnější poškození pláště spojky (obr. č. 1);
- Po částečném odkrytí plášťové trubice bylo zjištěno, že nebyl dodržen postup montáže propojení uzemnění a ukončení vrchního a spodního pláště kabelu (obr. č. 2);
- Po odstranění trubice pro řízení pole, bylo zjištěno, že odstranění polovodivé vrstvy na izolaci jádra kabelu bylo provedeno nevhodným nástrojem, který zanechával na izolaci jádra kabelu zjevné nerovnosti s ostrými hranami (obr. č. 3);
- V posledním kroku rozboru byl šikmo přes střed rozříznut spojovač a bylo zjištěno, že jádra kabelů nebyla plně zasunuta do dutiny spojovače a tím vznikla mezi spojovanými žilami mezera o délce cca 10 mm (obr. č. 4);

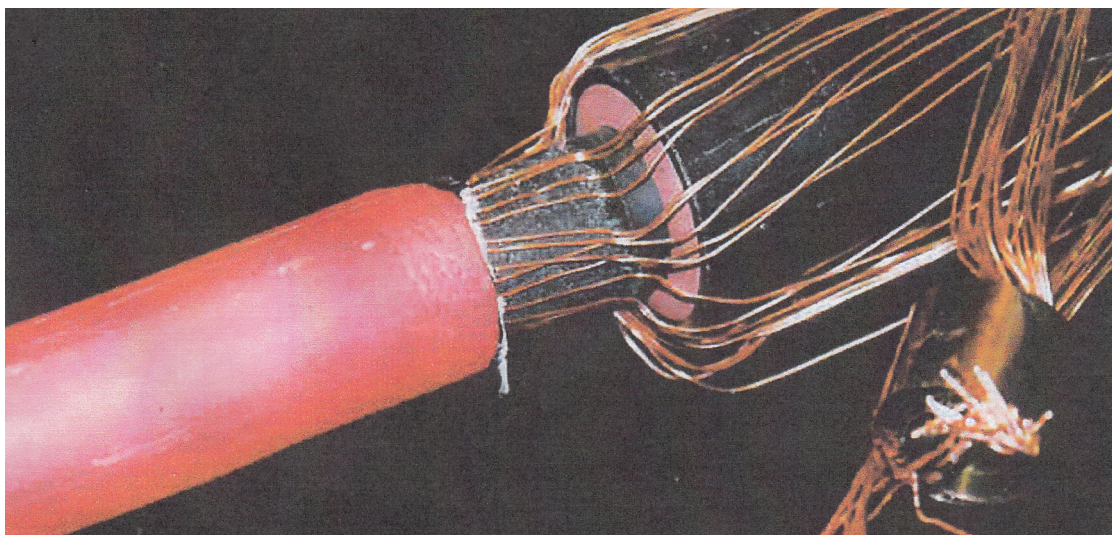
Obrázek 2: Chybné provedení stínění a ořezu vnější izolace

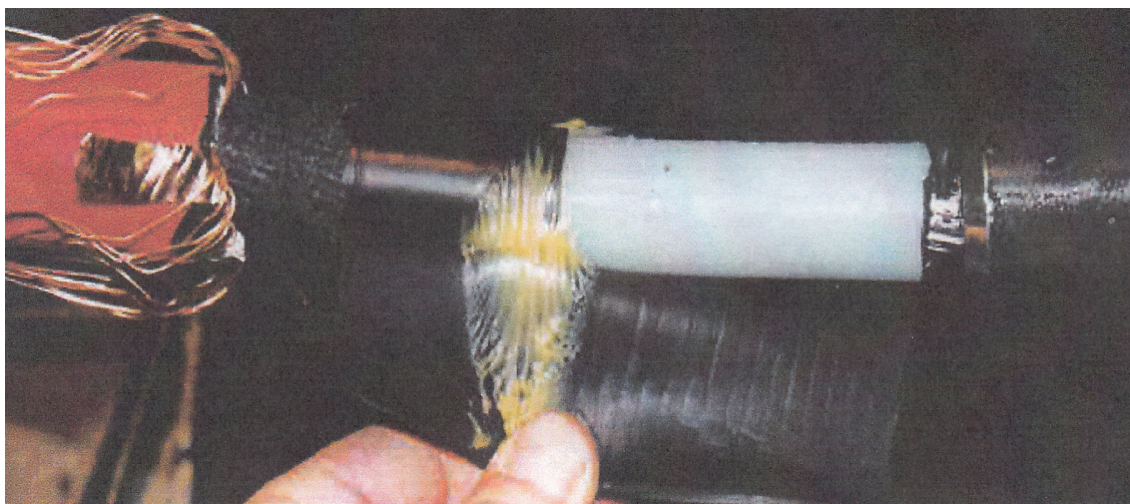
Obrázek 3: Ostré hrany po odstranění polovodiivé vrstvy

Při montáži spojky nebyl dodržen montážní postup. Byly zjištěny závažné nedostatky, které by vedly ke snížení spolehlivosti a životnosti takto namontovaného kabelového souboru. Zjištěné částečné výboje patrně vznikaly ve vzduchových dutinách, které vznikly následkem chybného odstranění polovodivé vrstvy izolace žíly a vzniklými ostrými hranami.

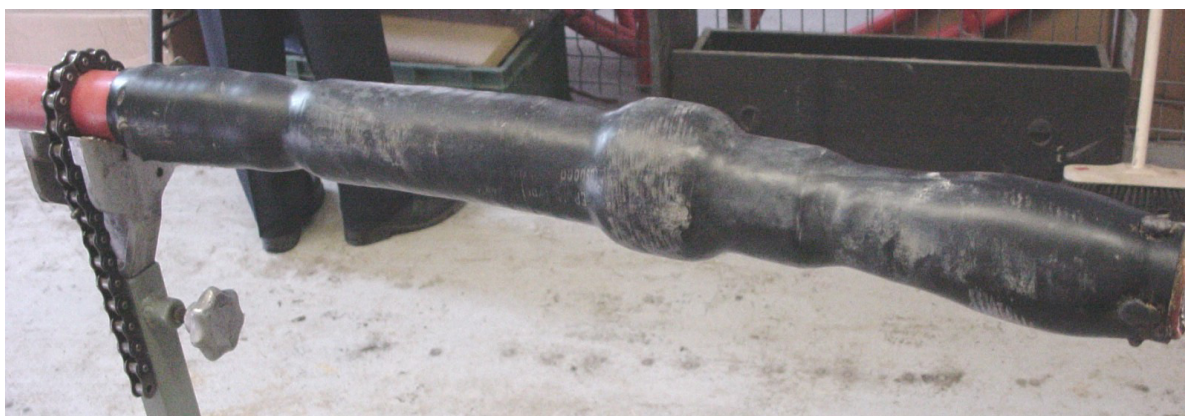
Obrázek 1: Vnější pohled na spojku

- Při prvotní prohlídce nebylo zjištěno žádné vnější poškození pláště spojky. Byla zde však jasně patrná boule, ze které bylo zřejmé, že došlo k přetržení plastového pera, na kterém je před montáží předepjato tělo spojky (obr. č. 1);
- Po demontáži vnějšího pláště spojky a stínící sítě byla zjištěno nesprávné provedení vyvedení stínění kabelu. Stínění bylo provedeno pružinovou spojkou na polovodivé vrstvě kabelu místo na PE izolaci kabelu a tím nebyla spojka dostatečně utěsněna proti vnikání vody (obr. č. 2);
- Po rozříznutí vlastního těla spojky bylo zjištěno, že uvnitř skutečně zůstala část plastové pružiny, na které je tělo spojky předepjato (obr. č. 3);

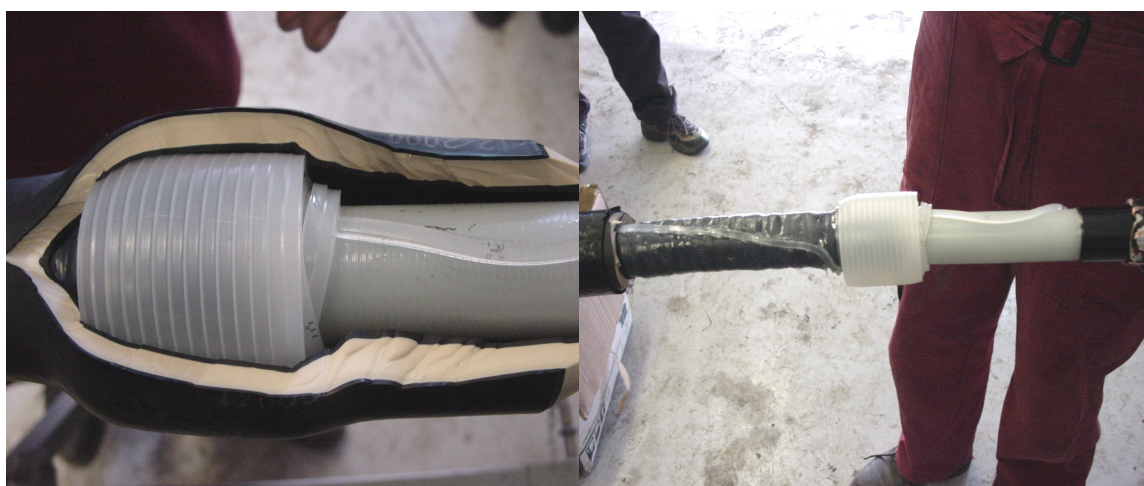
Obrázek 3: Pružina v těle spojky

Při montáži spojky nebyl dodržen montážní postup. Byly zjištěny závažné nedostatky, které by vedly ke snížení spolehlivosti a životnosti takto namontovaného kabelového souboru. Zjištěné částečné výboje patrně vznikaly ve vzduchové mezeře vzniklé nevytažením celé pružiny.

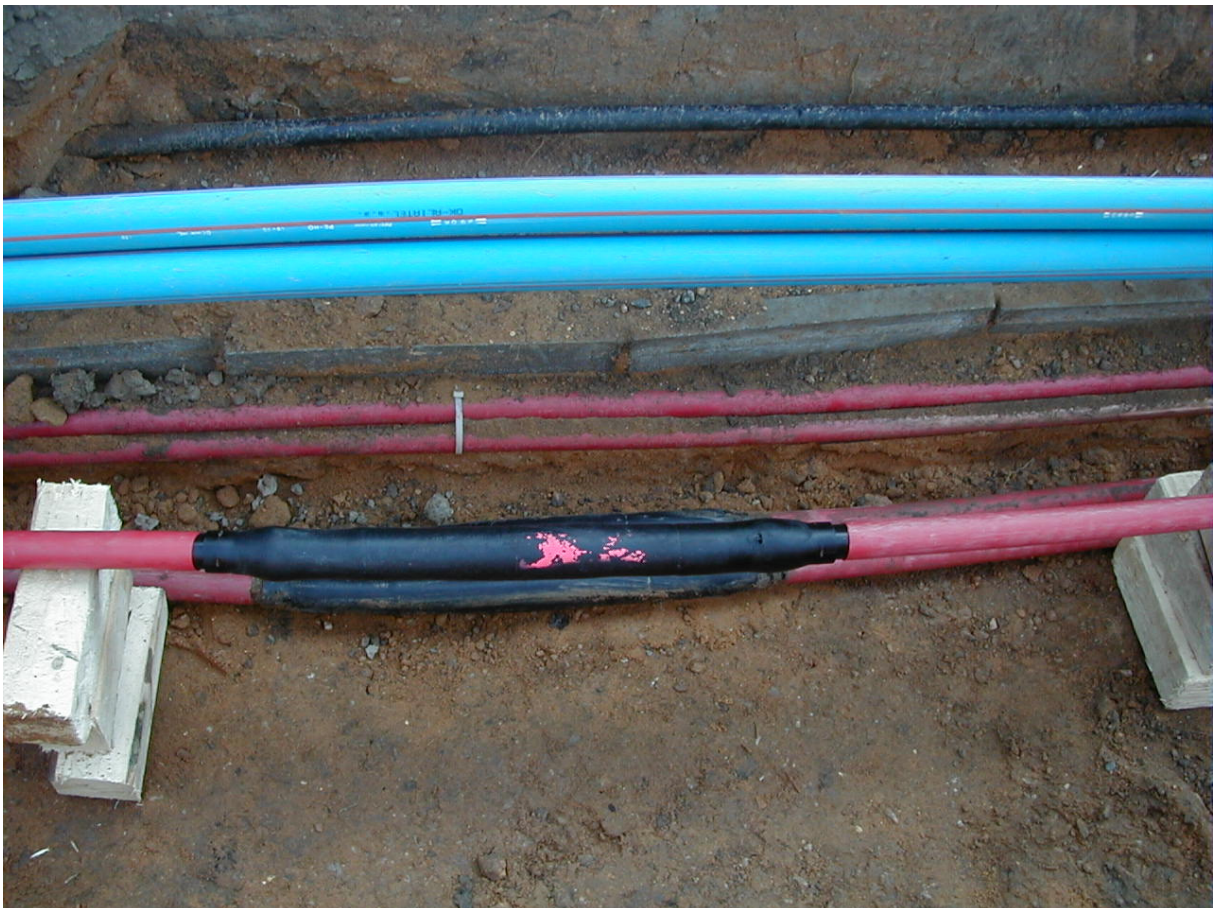
Obrázek 1: Pohled na vadnou spojku ve výkopu

- Při prvotní prohlídce nebylo zjištěno žádné vnější poškození pláště spojky (obr. č. 1);
- Při postupném rozboru spojky (obr.č.2) nebyly zjištěny žádné závady při montáži;
- Při podrobnějším prozkoumání všech demontovaných částí spojky byla na vlastním těle spojky zjištěna prasklina v délce cca 2 cm (obr. č. 3);

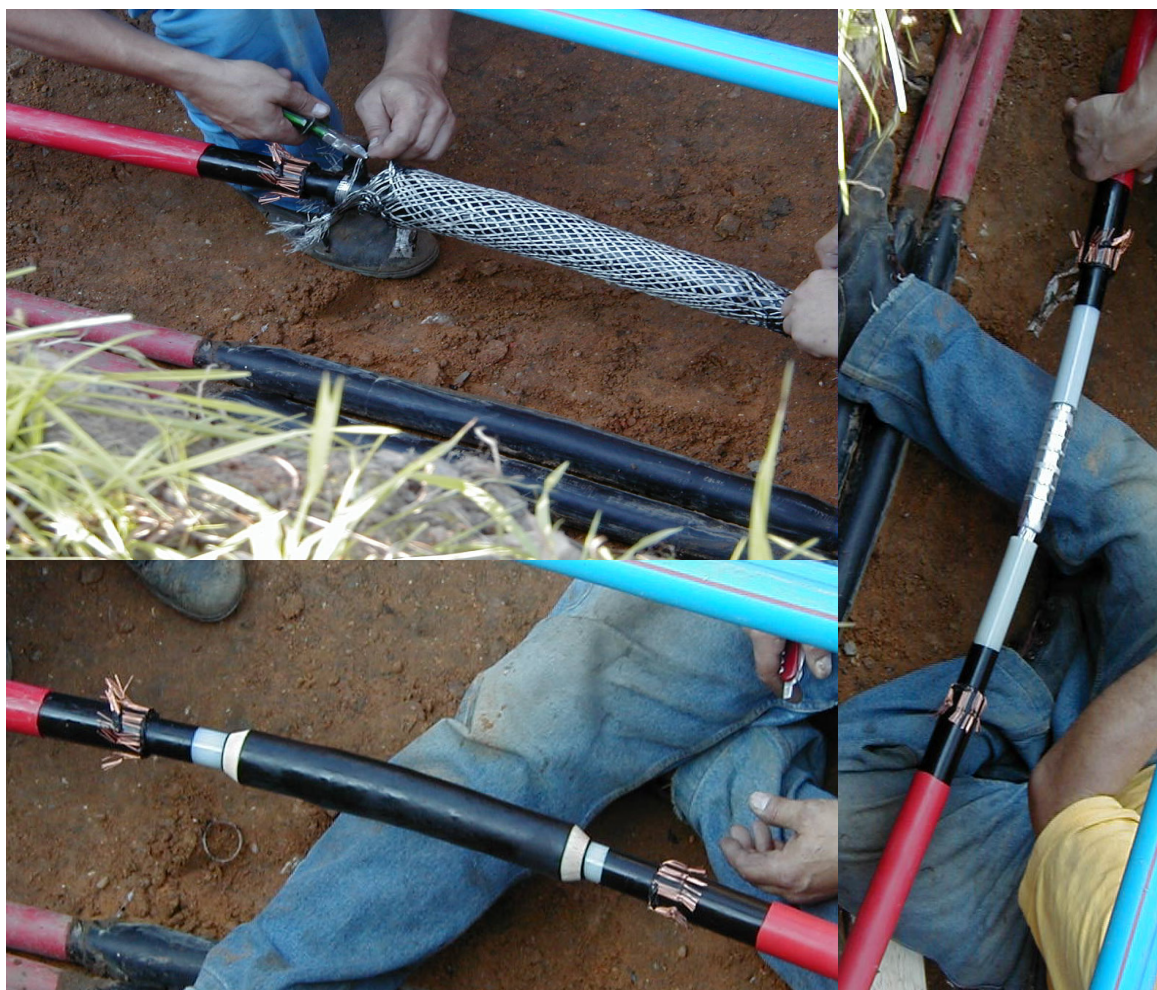
Obrázek 2: Postupný rozbor spojky

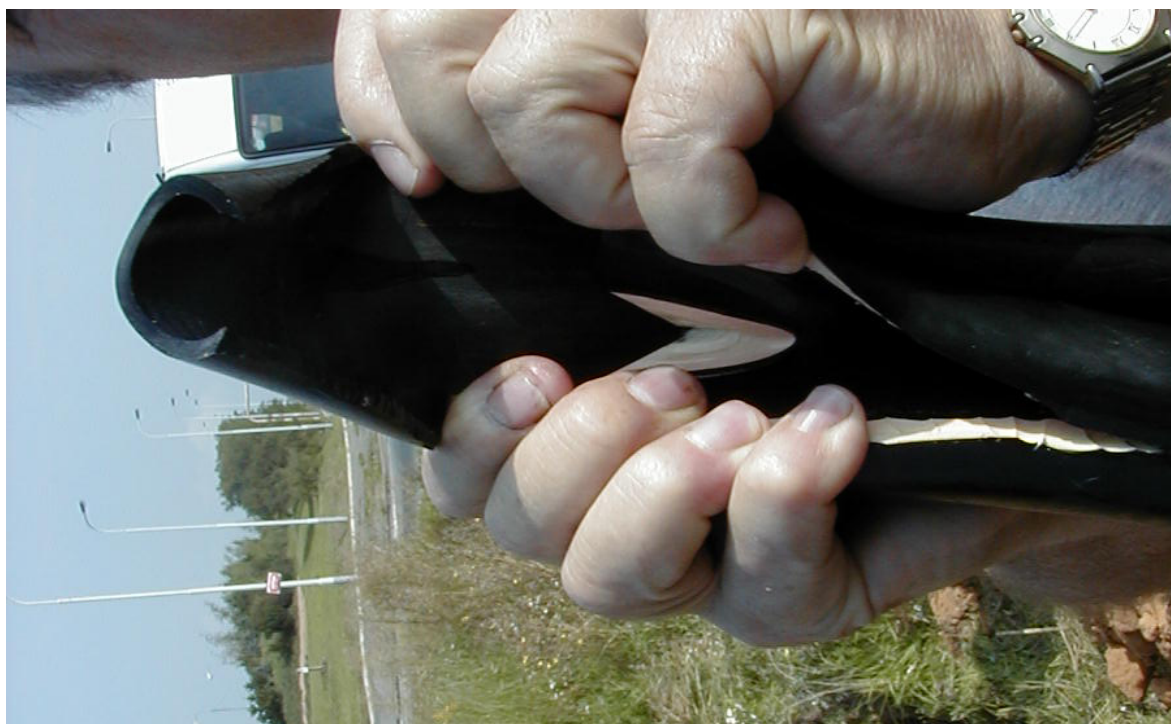
Obrázek 3: Poškození těla spojky

Při montáži spojky byly dodrženy pracovní postupy a nebylo zjištěno žádné pochybení montéra. Částečné výboje vznikaly ve vzduchové mezeře způsobené prasklinou těla spojky. Závada byla výrobcem uznána jako výrobní vada.
