ZÁPADOČESKÁ UNIVERZITA V PLZNI
FAKULTA STROJNÍ

DIPLOMOVÁ PRÁCE

Optimalizace a vyhodnocení výrobního procesu svařovaných segmentů
ve společnosti EvoBus Bohemia s.r.o.

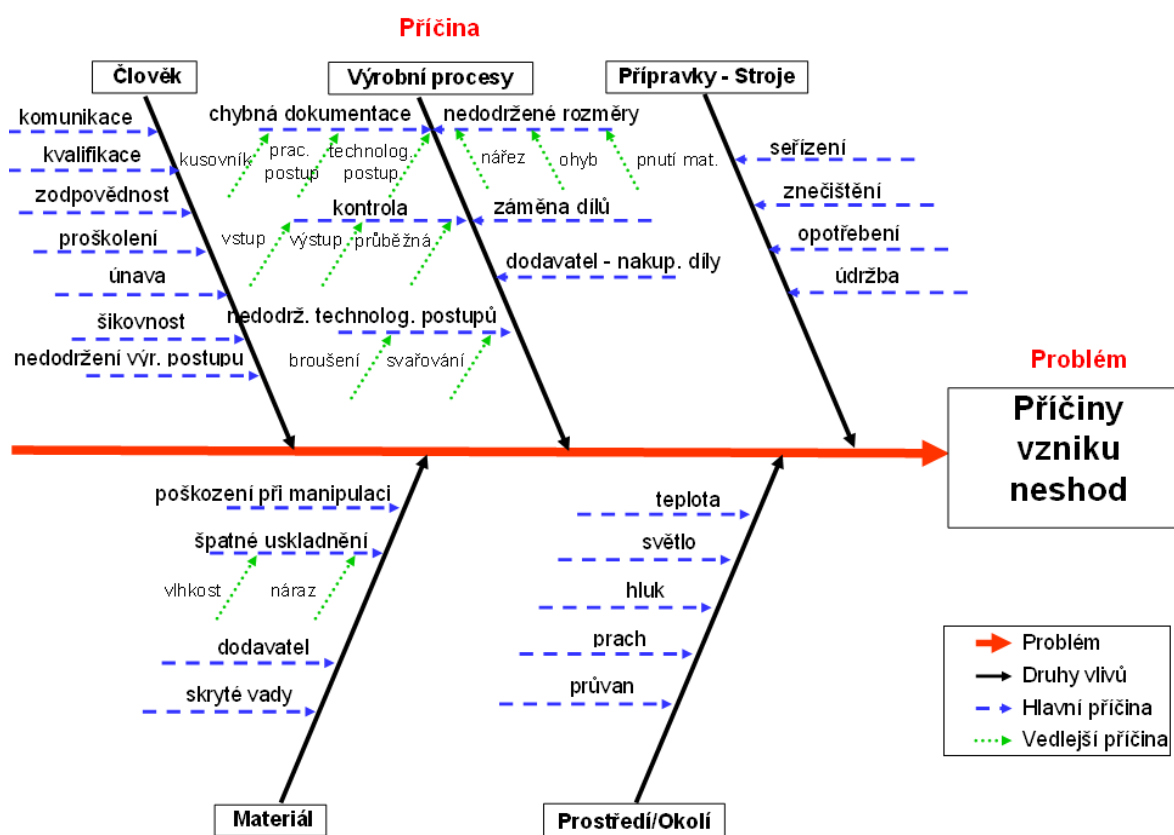
Obrázek 4 - Ishikawa diagram - příčiny vzniku neshod

Hlavní příčiny vzniku neshod po sestavení a zhotovení Ishikawa diagramu lze rozdělit do pěti hlavních příčin a to: *člověk, postupy – výrobní procesy, přípravky - stroje, materiál, prostředí*. Tyto hlavní příčiny mají řadu podpříčin. Všechny příčiny a podpříčiny jsou uvedeny na obrázku 4.

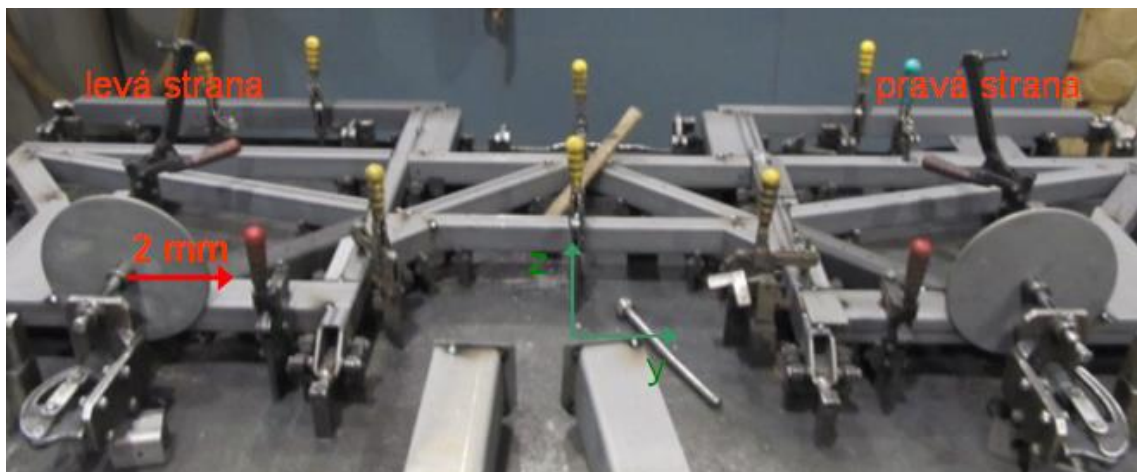
Obrázek 20 - Posunutí "talíře" v přípravku na Qt. 8

Řešení tohoto problému si vyžádalo revizi přípravku. Uložení „talíře“ do čepu na levé straně ve směru jízdy v přípravku pro zhotovení Qt. 8, bylo za přítomnosti opravářů přípravků posunuto o 2 mm směrem k ose již zmíněného Qt (obrázek 20). To se vzápětí promítlo dodržáním požadované rozteče 1432 mm a rovněž vzájemné postavení „talířů“ bylo již v ose vyráběného Qt. Splněním těchto požadavků byl vyřešen problém uložení Qt. 8 do sestavovacího přípravku. Optimální rozteč a souosost „talířů“ znázorňuje přiložený měřící protokol (obrázek 21).

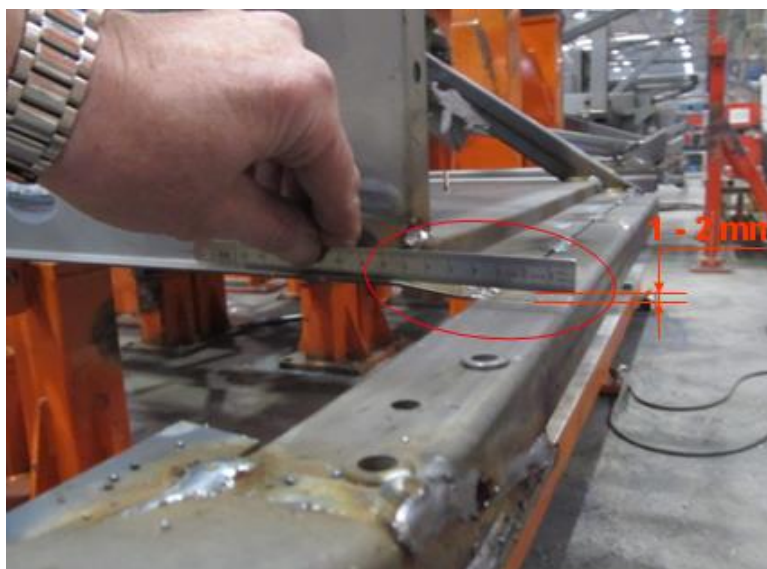
Obrázek 30 - Plechování není v rovině s prahem

Pro optimální napojení prahu na již upravený Qt. 1 a současně zachování rovnoběžnosti prahu byla lůžka v sestavovacím přípravku pro uložení prahu vyfrézována o 3 mm v ose „Z“ do mínusu. Ovšem toto řešení nebylo zcela optimální, protože vznikl jiný problém a to při napojení na tzv. plechování (schod), které nebylo v rovině s prahem (obrázek 30).
