# **Bakalářská práce**

**Hrad Kokšín a jeho hospodářské zázemí**

**Plzeň 2013**

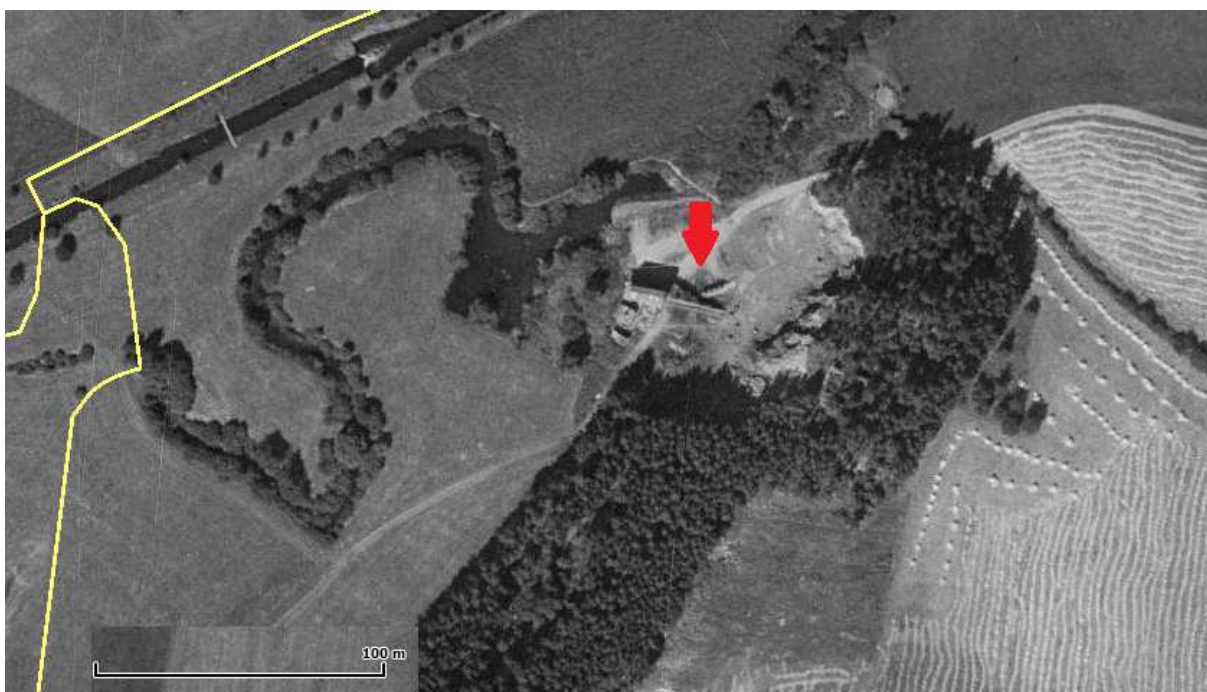
Obr. 3 – Letecká fotografie zachycující podobu těžební konstrukce u lomu na západní straně hradu v roce 1956. Zdroj: <http://kontaminace.cenia.cz/>

Lom je subrecentní, nejspíše patří do konce první poloviny a druhé poloviny 20. století (viz letecká fotografie z roku 1956). Podařilo se zjistit, že lom patřil Černínům z Chudenic. V roce 1923 věnoval údajně některý z rodu Černínů z tohoto lomu 200 tun kamene na stavbu školy ve Švihově. V lomu se těžilo ještě v 50. letech minulého století, údajně v

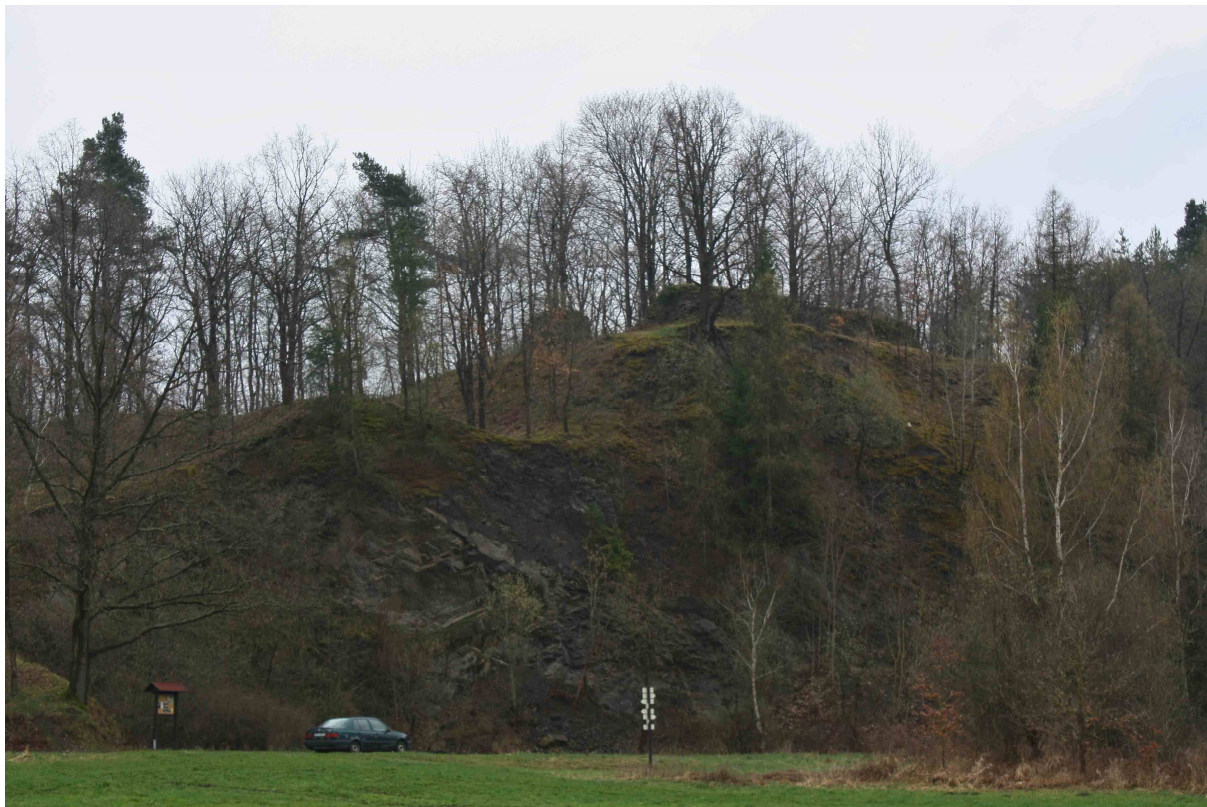
Obr. 20 – Lom narušující hradní areál (foto Petr Bauer)

Co se týče typu lomu, jedná se o lom stěnový, tzn. že těžba probíhala formou mechanického odebírání materiálu ze skalní stěny, čímž se stěna rozšiřovala, zvyšovala se její výška a lom se prohluboval do vnitřku kopce. Vznik tohoto typu lomu (resp. způsobu těžby – viz níže) byl ovlivněn svahovým prostředím, které ani jiný způsob těžby neumožňuje. Vzhledem k tomu, že nad těženým masivem byla jen malá vrstva nadložního materiálu, jednalo se o „Lom odkrytý pod mírnou pokrývkou“ (Růžička 1933, 156).

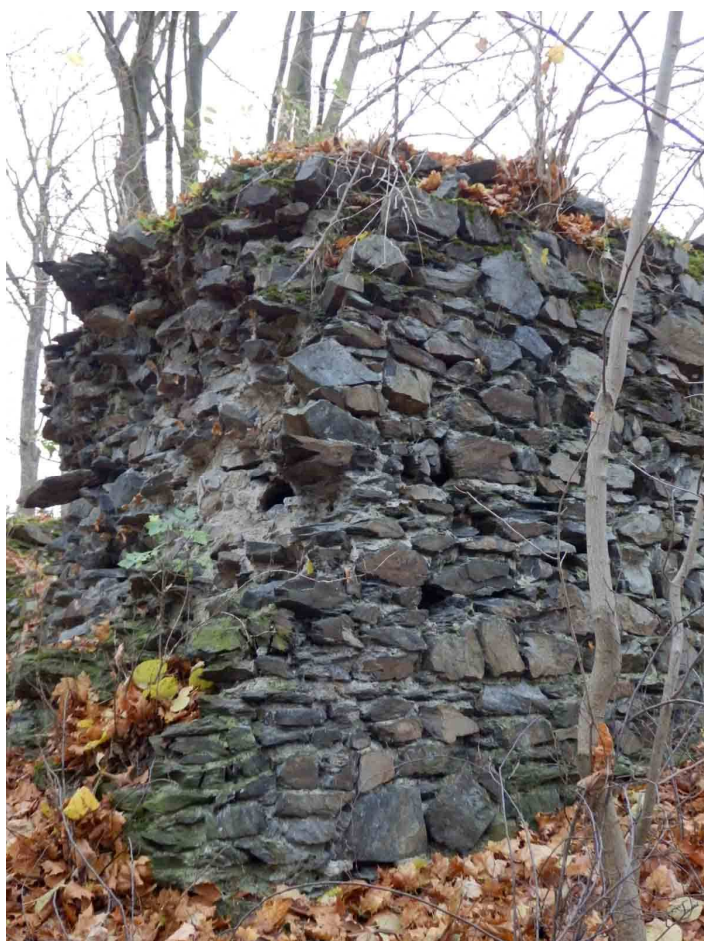
Obr. 25 – Severovýchodní nároží, na němž je dole znatelné zaoblení (foto autor)

V rámci této a předchozí kapitoly jsem se zmiňovala u některých sídel, že disponovala oblými nárožími. Tento stavební prvek je poměrně běžný a nijak neurčuje blíže chronologickou nebo prostorovou souvislost. Oble vyžděná nároží se užívala u staveb, u nichž stavební materiál sestával z kamene, z kterého se nedají vyrobit kvádry. Jsou to zejména metamorfované břidlice. I na hradě Kokšíně je užito stavebního materiálu břidlice. K oblým nárožím bylo často přistoupeno kvůli ekonomickému faktoru, také se však jednalo o snahu o zlepšení odolnosti nároží (Durdík 2003, 347 – 354).

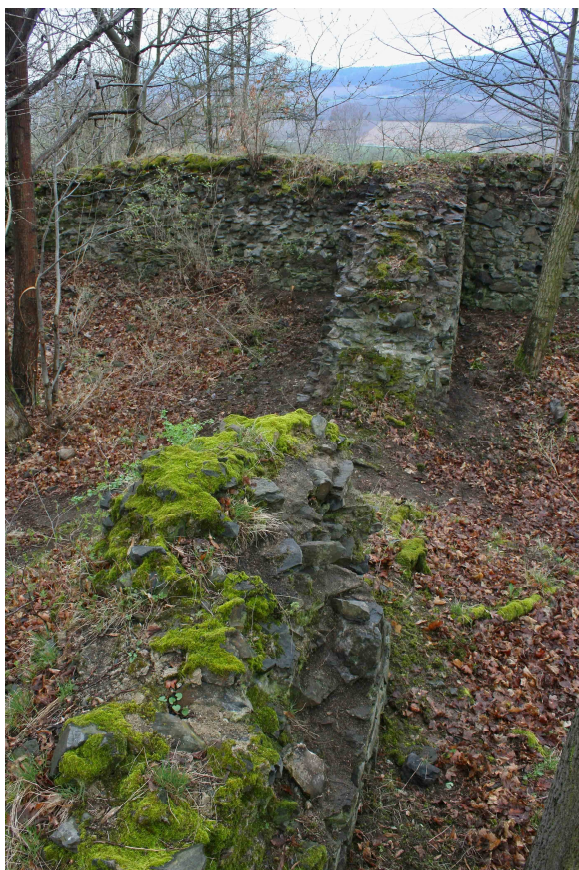
Obr. 27 – Dělicí příčka interiéru paláce, pohled od východu (foto Petr Bauer)

Tato zeď je přibližně ve svém středu přerušena vlivem její destrukce. Vzniká zde tak mezera, která je ve stejné ose, jako přerušování jižní a severní obvodové zdi (viz výše). Tato zeď je tak rozdělena na západní a východní dochovanou část. Západní část je dochována téměř v celém svém průběhu s původním lícem v celé své ploše. Pouze při svém východním ukončení je obnažené jádro zdi. Přibližně uprostřed délky tohoto úseku zdi jsou situovány dvě okrouhlé kapsy od lešení, přibližně 1,2 metru nad sebou. Při západním koutu je ve stejné výškové úrovni výše popsané horní kapsy dochován obdobný okrouhlý otvor. Východní část jižní zdi severní prostory je dochována hůře. Až na drobný úsek původního lícovaného zdiva ve spodní části má tato zeď obnažené a značně rozvolněné jádro. Jsou zde situovány dvě kapsy od lešení, první asi 35 centimetrů od jihovýchodního koutu, druhá pak cca dva metry od předchozí.

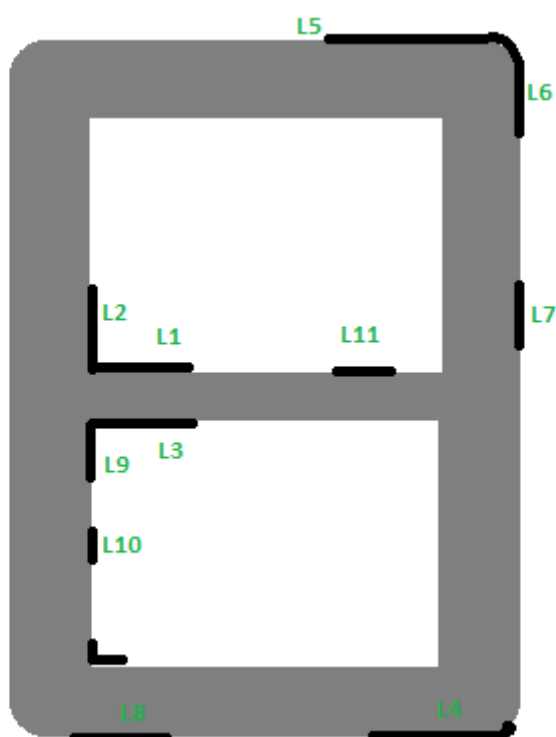
Obr. 41 – Vyznačení líců, jež byly fotogrammetricky zdokumentovány, obrázek je orientován severně směrem nahoru

Bylo vyfotografováno jedenáct dochovaných původních líců zdí, ale jen devět jich bylo nakonec zdokumentováno, zbylé dva (L7 a L11) nebyly zahrnuty do dokumentace kvůli chybám ve výpočtech vzdáleností vlícovacích bodů v programu SIMphoto.

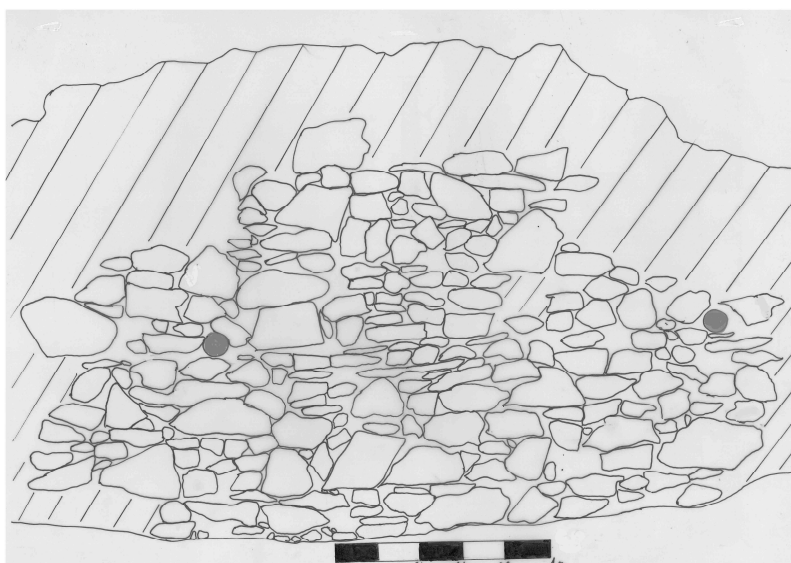
Obr. 48 – Dochovaný původní líc číslo 8 se zvýrazněnými kapsami po lešení
