6. KRUHOVÁ VÁPENNÁ PEC V K. Ú. SVINNÁ NA ŠUMAVĚ – ARCHEOLOGICKÝ VÝZKUM A POKUS O ZÁCHRANU TORZA TECHNICKÉ PAMÁTKY

Marcela Waldmannová

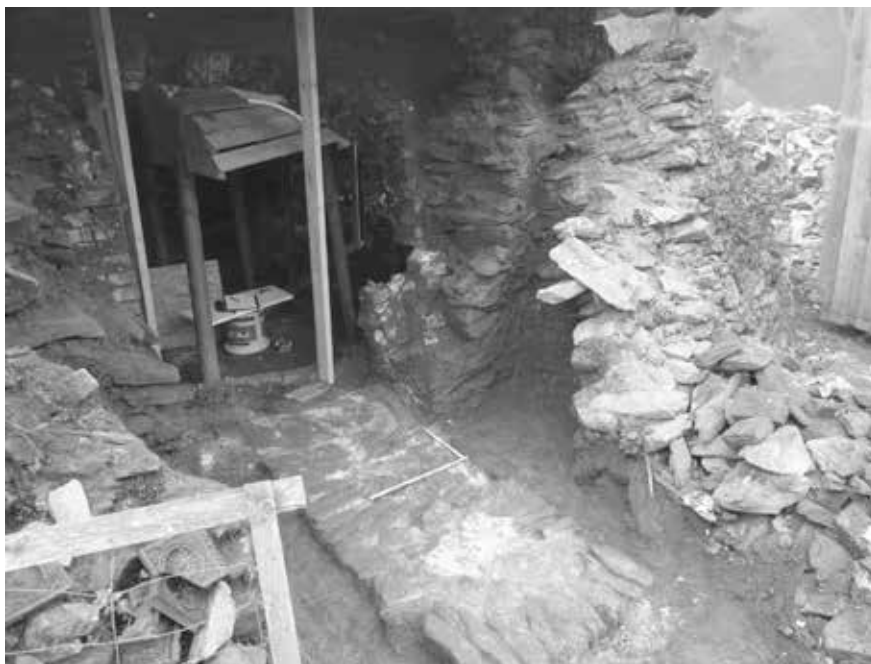
Obr. 31. Svinná (okr. Klatovy). Sonda IV, severní profil; pohled na skladbu vnějšího pláště pece. Ve vstupu patrná štetová dlažba se zbytky vápna (foto M. Waldmannová).

(rozměry činily 1 x 2,5 m). Na většině plochy byly podlouhlé kameny kladeny opět souběžně s průběhem oválného tvaru pece, v poslední řadě na vnějším okraji pak byly kameny kladeny kolmo na ostatní. Povrch kamenů byl opět výrazně ohlazený a pokrytý vrstvou vypáleného vápna. Po odstranění násypů na bocích vstupu bylo v řezech odhaleno složení původní konstrukce vnějšího pláště pece. Pro kresebnou dokumentaci byl z důvodu větší čitelnosti a lepšího dochování vybrán J profil (obr. 30). Vnitřní stěna pálicího kanálu (stratigrafická jednotka 404) byla vystavěna ze žárovzdorných cihel o rozměrech 25 x 12 x 6 cm. K vnitřní cihlové zdi o tloušťce na délku 1-2 cihel (u paty zdi max. 0,5 m) přiléhá na spáru svislá kamenná konstrukce 405 z plochých podlouhlých kamenů na hlínu (tloušťka 0,8 m, dochována do výšky 2,4 m). Ve výšce 1,9 m se k ní připojuje další zdivo (406), jehož tloušťka činí 0,7 m, které je zděno šikmo, cca pod úhlem 60°. Prostor mezi konstrukcemi 405 a 406 tvořící trojúhelník je vyplněn stratigrafickými jednotkami 401, 402 a 403. V případě konstrukce 406 se jedná o smíšené zdivo (žárovzdorné cihly jsou použity v horní čtvrtině). Pojivem je hlína a ve spodních partiích byla použita nesoudržná hrubozrnná malta šedé barvy.

V severním profilu byly uloženy vyplňující trojúhelníkový prostor mezi konstrukcemi 405 a 406 odtěženy. Bylo zjištěno, že ve vzdálenosti 0,9 m od hrany severního profilu zásyp končí a následuje kamenná zadržka. Totéž bylo zjištěno i v případě profilu jižního, kde byla po dokumentaci řezu C - C' odtěžena pouze sypká uloženina 401. Kamenná zadržka zde byla zachycena ve vzdálenosti 1,5 m od hrany dokumentovaného řezu (obr. 31).

Sondami III a IV se podařilo zachytit původní úpravu povrchu vstupů do pácích komor, kterou představuje štetová dlažba. Její šířka zároveň určuje původní šířku vstupů, která činila pouhých 0,9–1 m. Pozůstatek základu cihelné konstrukce dochovaný v mezeře mezi štetovou dlažbou a konstrukcí 404 v sondě IV patrně náležel základu zdvojeného pasu klenby. Zmíněné mezery mezi dlažbou zavážečích otvorů a konstrukcemi vnějšího pláště pece vznikly destrukcí původního zdiva otvoru, nejspíše cihelného. Barva pojiva konstrukcí 405 a 406 i uložení 402 a 403 svědčí o propálení, a tedy jejich existenci během provozu pece. Naopak uložení 401 vznikla až po ztrátě původní funkce pece. Vzhledem k přítomnosti chronologicky citlivého materiálu lze její zánikový horizont klást do 30.–40. let 20. století. Sonda IV rovněž ozřejmila konstrukční řešení pláště pece, tedy kombinaci plného a dutého zdiva.

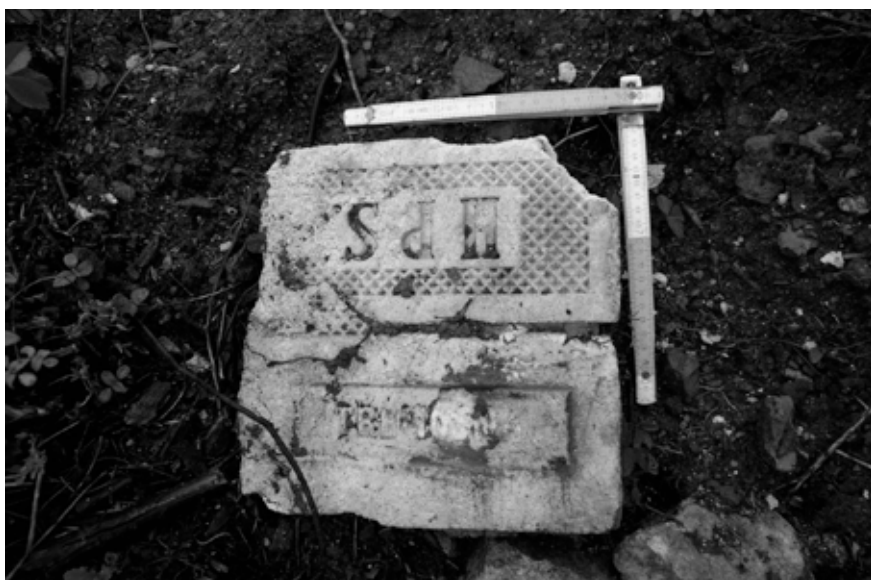
Obr. 32. Svinná (okr. Klatovy). Detail žárovzdorné stavební keramiky - cihly s nápisy „H P S“ a „Třemošná“ (foto L. Foster).

Archeologické nálezy z první etapy výzkumu pocházejí pouze z vrstvy 203 a jsou recentního stáří (např. smaltované nádoby, plastové obaly apod.). Zajímavé prvky stavební keramiky byly pouze fotograficky zdokumentovány. Vedle cihel s raženými písmeny „V S“ jsou to zejména žárovzdorné cihly, ze kterých je vyzděn celý interiér pálicího kanálu (klenba i stěny jednotlivých komor a zaklenuté odtahové otvory). Samotná cihlářská hmota je sněhobílé barvy, plochy cihel jsou až ozdobně řešeny. Z jedné strany je patrný obdélný plastický rámeček, v jehož středu je nápis „Třemošná“. Druhá strana cihly je orámována užším plným rámečkem s plasticky šrafovanou plochou s písmeny „H P S“ uprostřed v plném poli (obr. 32). V interiéru pálicího kanálu je na žárovzdorných cihlách patrná až 5 cm silná křusta tmavě hnědé barvy, zřejmě se jedná o usazeniny spalin z výpalu. Během druhé etapy výzkumu byly archeologické nálezy získány z vrstvy 401 a dokládají tak zánikový horizont pece. Jednalo se o tři skleněné lahvičky o výšce cca 20 cm s nápisem Baťa (v jedné byl umělohmotný kartáček a zbytek obsahu lahvičky), keramické květníky, porcelánové hrnky a kamnové komorové kachle s reliéfní čelní vyhřívací stěnou opatřené tmavě hnědou glazurou. Zastoupeny byly jak kachle řádkové, tak římsové a dokonce jeden kus rohový.

Přesnější datování výstavby pece lze spolehlivě určit na základě použitých žárovzdorných cihel z belgické třemošenské továrny. S velkou pravděpodobností se jedná o původní produkt třemošenské keramické továrny - Belgické akciové společnosti báňské a hutní, která zde fungovala mezi lety 1875-1890 (*Hrušíčková a kol. 2004, 98-99*). Vzhledem k tomu, že se majitel pece Petr Kordík prokazatelně dostal do finančních problémů a pec převzal do pronájmu Karel Klement ze Staňkova, musela být pec ve Svinné vystavěna mezi lety 1875-1885.
