**EKOHYDROLOGICKÉ HODNOCENÍ CHOCENICKÉHO A
KOMORENSKÉHO POTOKA**

BAKALÁŘSKÁ PRÁCE

Michaela Pláničková

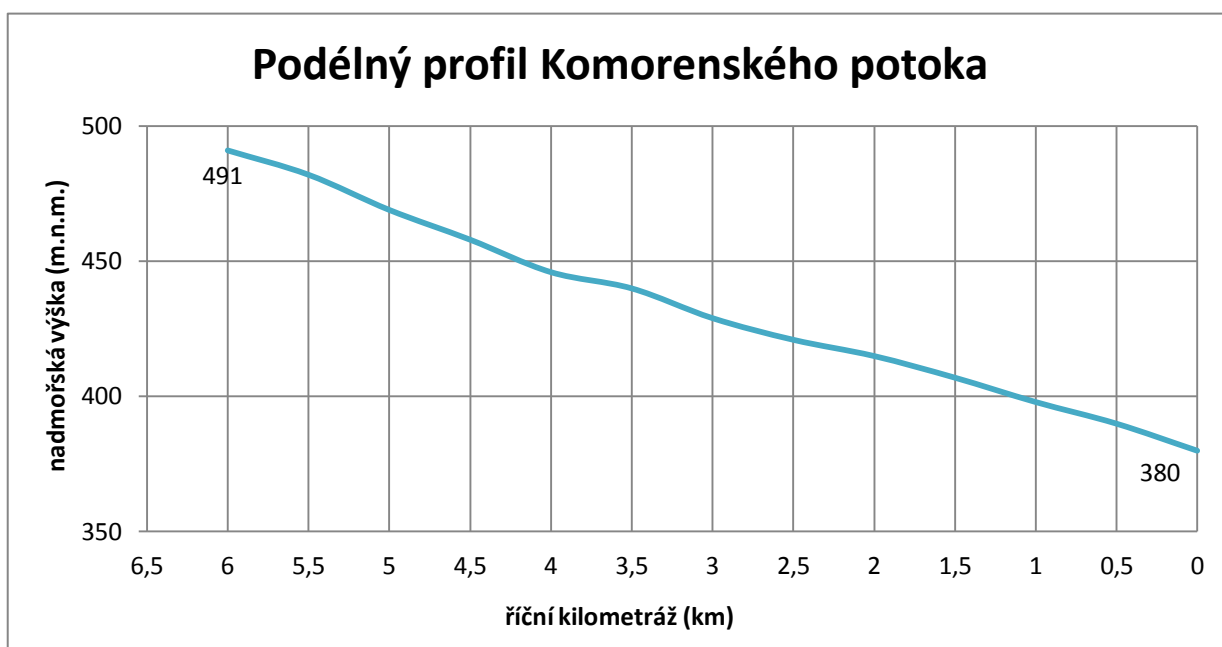
Graf č. 2: Podélný profil Komorenského potoka

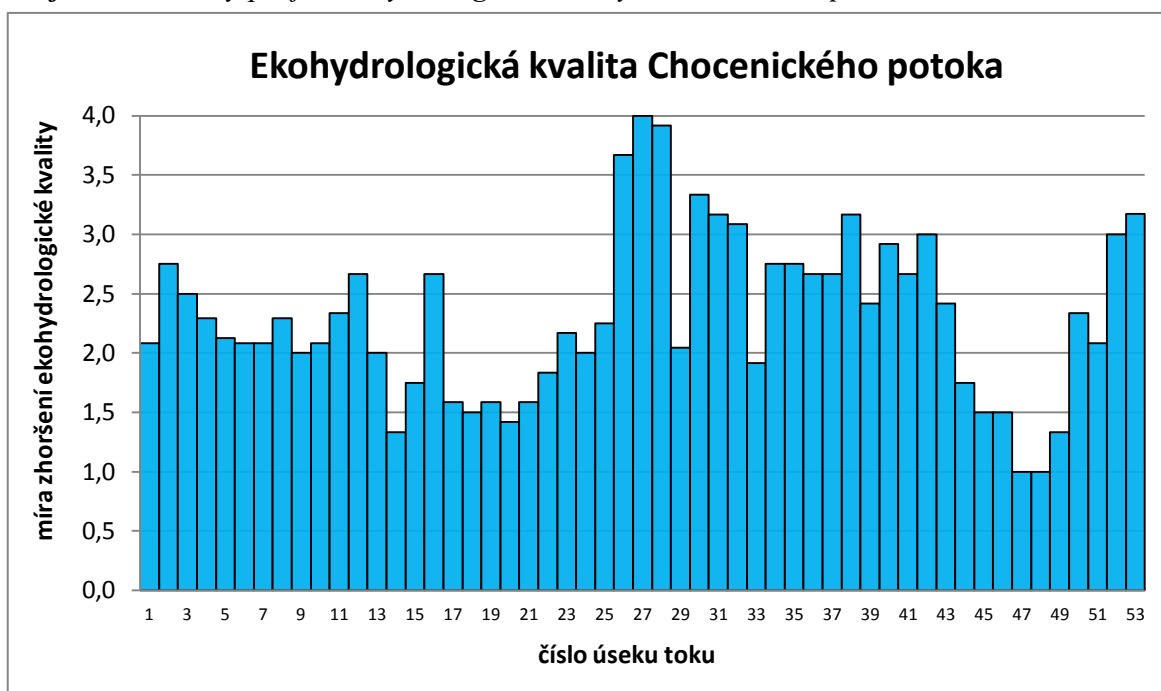
Graf č. 3: Podélný profil ekohydrologické kvality Chocenického potoka

Pozn.: 1-nejlepší, 4-nejhorší

Z terénního mapování i samotného grafického výstupu hodnocení ekohydrologické kvality Chocenického potoka je patrné, že míra zhoršení ekohydrologické kvality je u tohoto toku poměrně variabilní. Můžeme tedy říci, že tok má značnou rozkolísanost. Je to dáno zejména různými antropogenními úpravami na různých úsecích vodního toku, které nejsou vždy kontinuálně spojeny.

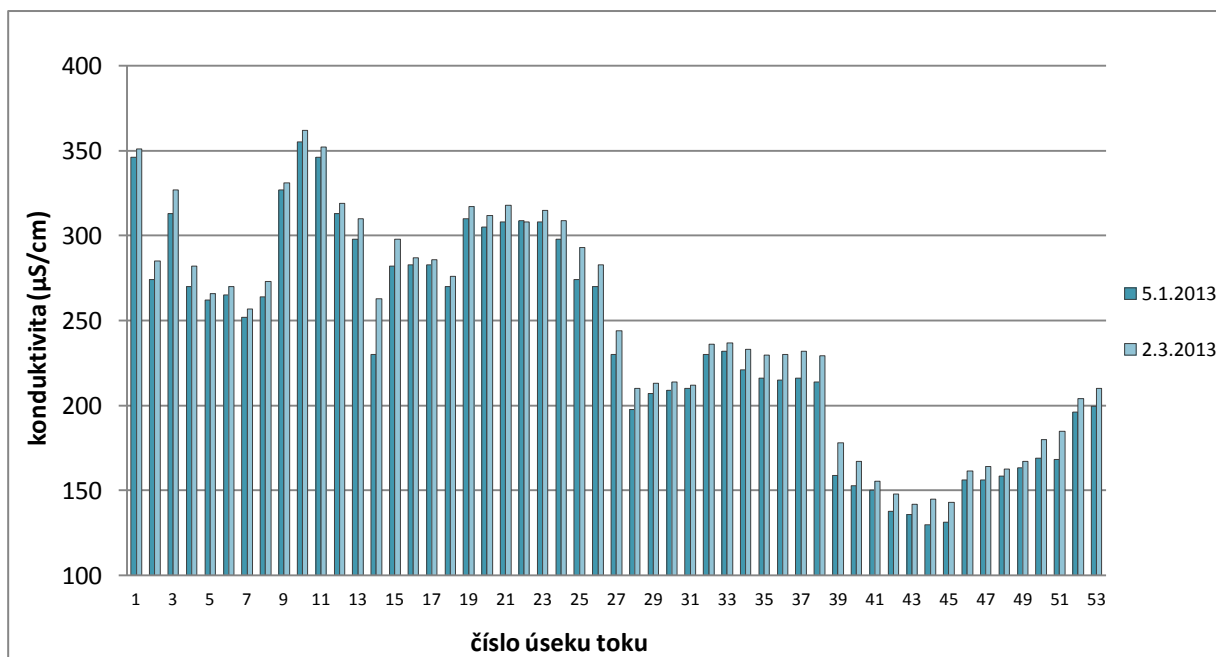
Graf č. 13: Elektrická konduktivita v jednotlivých úsecích Chocenickeho potoka

Pozn.: úsek č. 1 = ústí; úsek č. 53 = pramen

Dalším poznatkem, který lze ze získaných údajů vyvodit, je skutečnost, jak moc hodnota elektrické konduktivity a TDS závisí na aktuálním průtoku. To dobře ukazují oba grafy elektrické konduktivity jak pro Chocenický potok (graf č. 13), tak pro potok Komorenský (graf č. 14). Při měření hodnot v březnu, po prudkém oteplení a tání sněhové pokrývky, kdy se průtok rapidně zvýšil, se hodnoty elektrické konduktivity v případě všech úseků obou toků znatelně navýšily. K největší výchylce hodnoty konduktivity došlo v březnu oproti lednu na Komorenském potoce, konkrétně na úsecích 29 a 30, jež se nachází v pramenné části toku. Hodnoty konduktivity se vyšplhaly téměř až na 550 $\mu\text{S}/\text{cm}$. Hodnota konduktivity těchto dvou úseků se řadí do II. třídy jakosti vody, všechny ostatní úseky obou toků jsou řazeny do I. třídy jakosti vody. Zdálo by se logické, že se hodnota elektrické konduktivity bude zvyšovat (zhoršovat) směrem od pramenné části směrem k ústí, což je případ Chocenického potoka. U Komorenského potoka je tomu opačně. Za zhoršenou naměřenou konduktivitu v pramenné části Komorenského potoka může především výskyt kontaktních ploch kategorie orných půd, ze kterých dochází ke splachům, a tak k přítomnosti zdrojů plošného znečištění, dále pak výskyt pozemní komunikace, která též znamená pro tok znečištění, nyní bodové. To se ještě násobí skutečností, kdy dochází k prudkému tání sněhové pokrývky či prudkým dešťům.

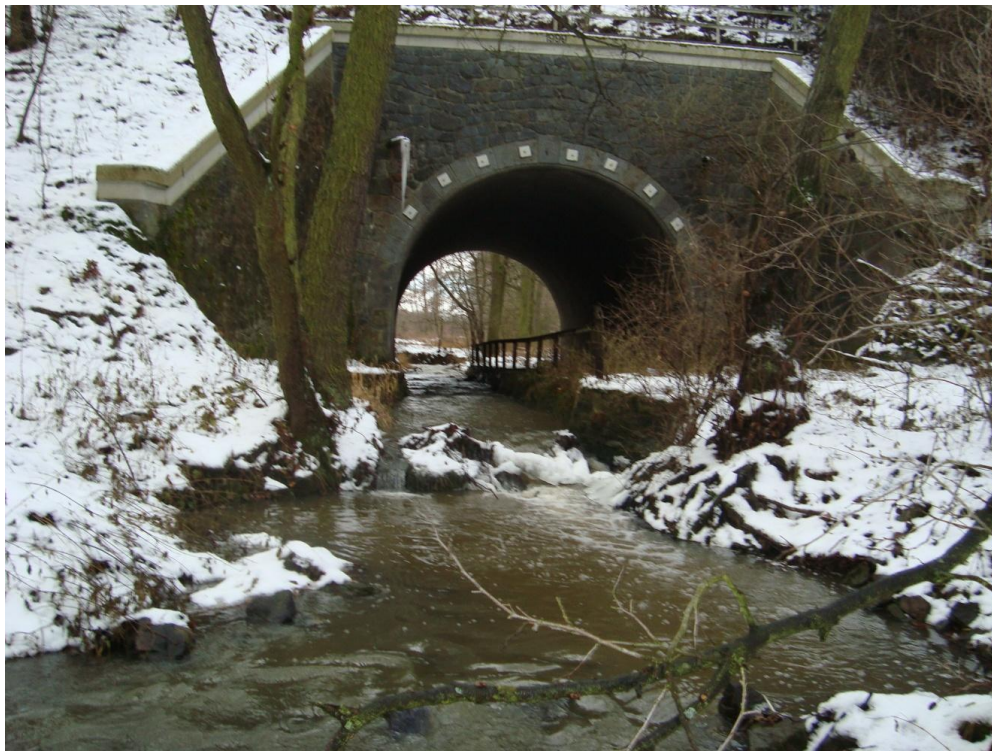
Příloha E: Foto I: Chocenický potok na 8. úseku (1. ř. km) – příklad možnosti dvojího hodnocení úpravy koryta na jednom úseku

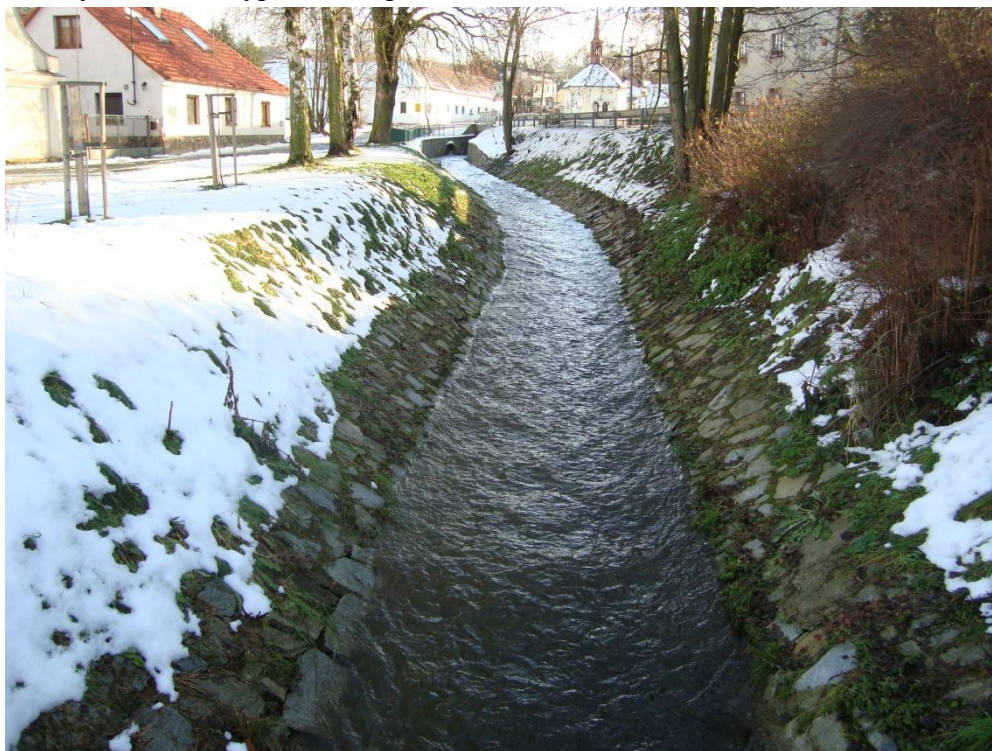
Příloha F: Foto II: Chocenický potok na úsecích 26 – 29 (5. ř. km); napřímený vybetonovaný koridor s výpustmi odpadních vod

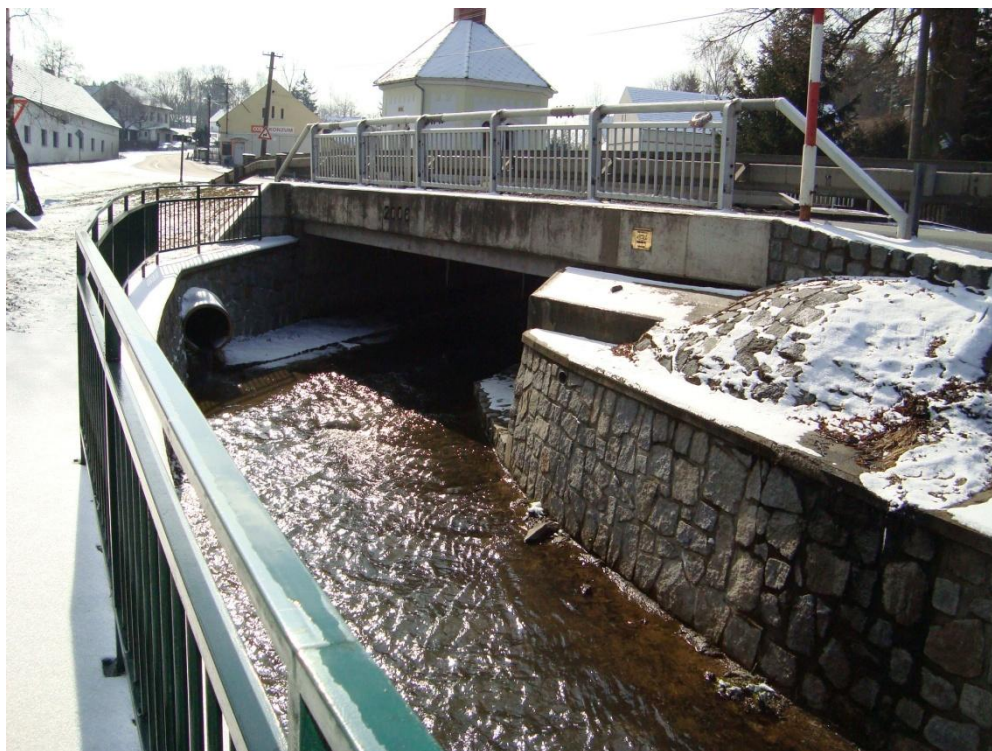
Příloha G: Foto III: Chocenický potok na 27. úseku (5. ř. km); betonové koryto s výpustmi odpadních vod křížící místní komunikaci

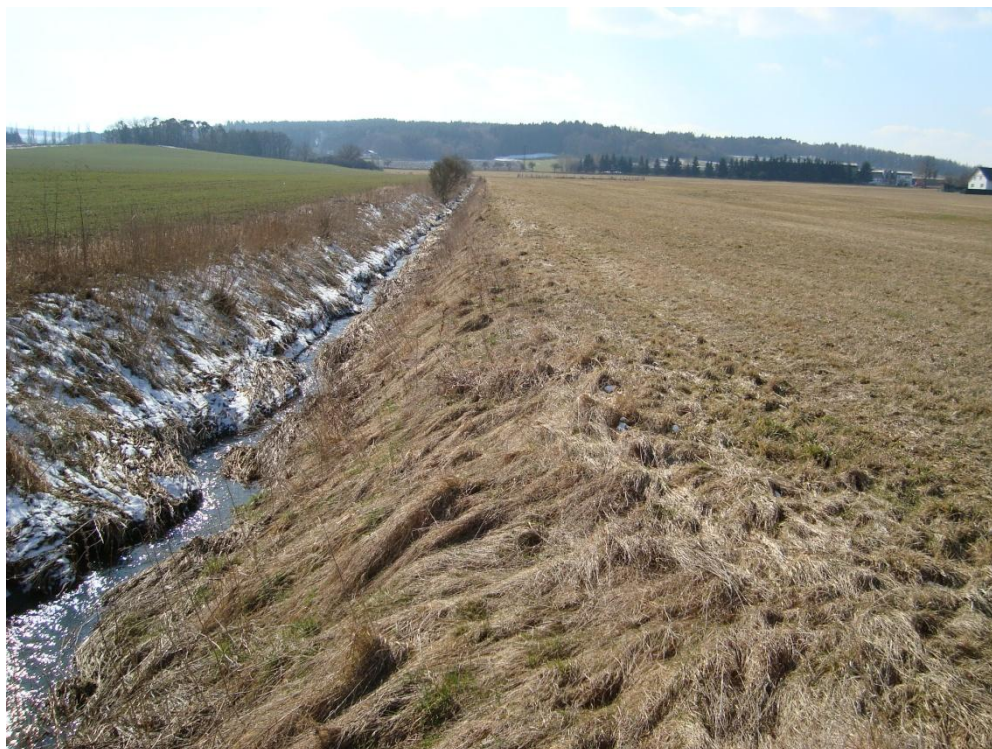
Příloha H: Foto IV: Část úseků Komorenského potoka táhnoucí se ve vydlážděném narovnaném korytě (2. – 3. ř. km)
