# **DIPLOMOVÁ PRÁCE**

**Oprava turboalternátoru 57 MW v ETI**

Předkládaná diplomová práce se zabývá generální opravou turboalternátoru 57 MW v elektrárně Tisová, která byla provedena na přelomu let 2013 a 2014.

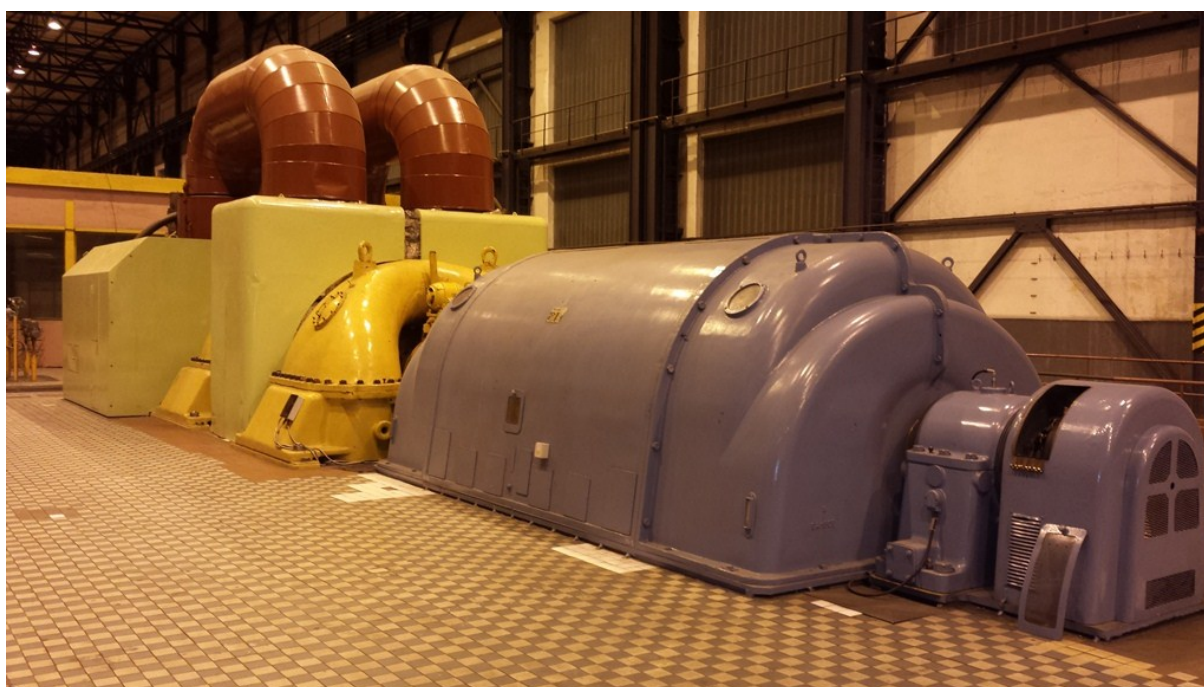
Alternátor	63MKA10 - TG3
Typ	6 H 6378/2
Výrobní číslo	5666
Jmenovitý zdánlivý výkon (MVA)	71,25
Jmenovitý činný výkon (MW)	57
Jmenovité napětí statoru (kV)	10,5 ± 5%
Jmenovitý proud statoru (A)	3918
Jmenovitý účinník $\cos\varphi$	0,8
Jmenovité otáčky (ot. $\text{min}^{-1}$ )	3000
Jmenovitý kmitočet (Hz)	50
Spojení fází	YY
Rotorové napětí (V)	80 ÷ 339
Rotorový proud (A)	225 ÷ 695
Třída izolace	F

Obr. 1.3 Turboalternátor 63MKA10 (TG3) v ETI

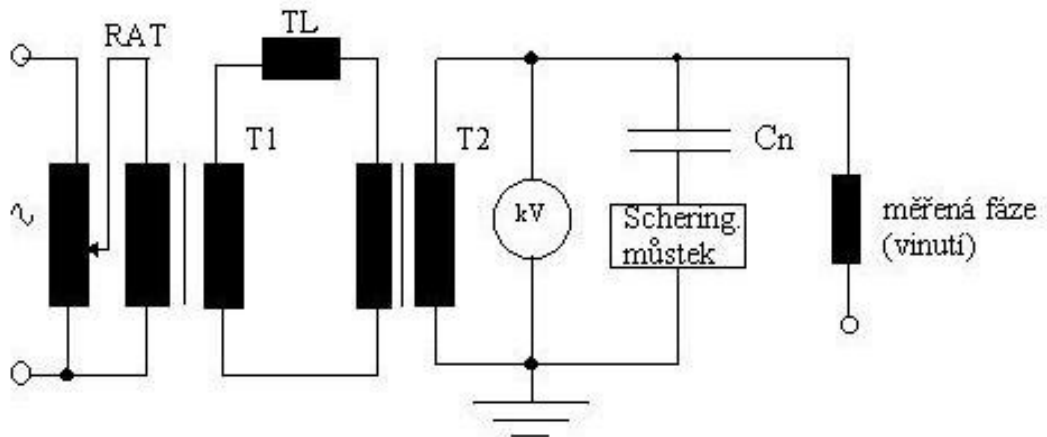
Měření provádíme pomocí Scheringova můstku s přesností  $C < 0,2 \%$  a  $tg \delta < 2 \%$ , dále použijeme nulový indikátor, kapacitní normál  $C_n$ , regulační autotransformátor RAT, napájecí vn transformátor T2, ionizační filtr, tlumivku TL, oddělovací transformátor T1, elektrostatický kilovoltmetr kV, teploměr a vlhkoměr. Podmínky pro měření jsou stejné jako u měření izolačního odporu.[9]

Obr. 1.8 Zapojení pro měření ztrátového činitele  $\text{tg}\delta$  a kapacity statorového vinutí (převzato z [9])

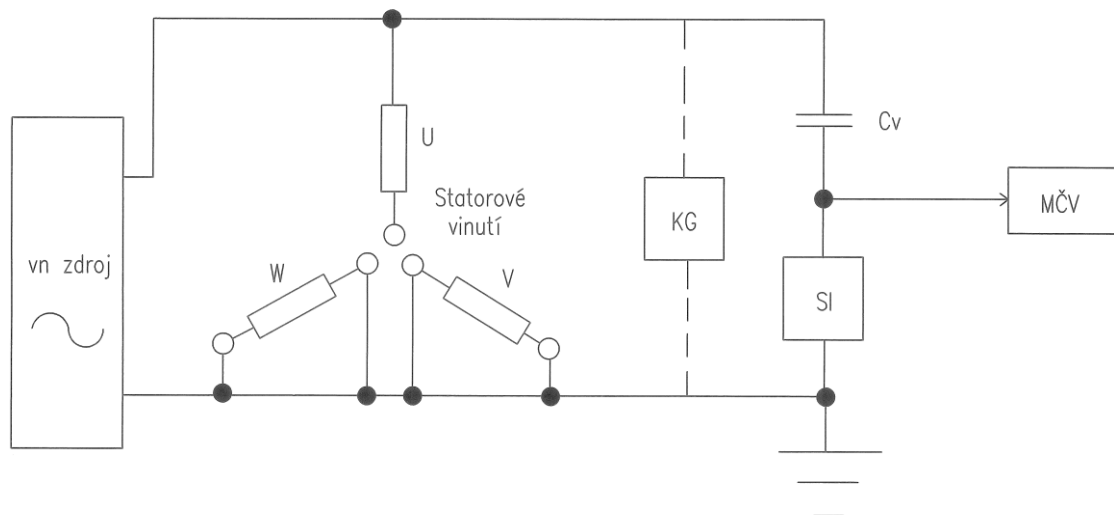
Na odpojené, odzemněné měřené fázi se zvyšuje postupně napětí až do hodnoty  $U_n$ , při výskytu výbojové činnosti nad dohodnutou mez, obvykle  $q = 1000$  pC, odečteme hodnotu napětí, při kterém dochází k výskytu nadlimitní výbojové činnosti. Po dosažení jmenovitého napětí nechá působit po dobu třiceti minut, poté se napětí snižuje v krocích po  $0,2 U_n$  a na těchto hladinách se měří  $Q$ , v obou půlperiodách  $U_n$ . Měření se provádí na všech fázích postupně. Kalibrační generátor KG se použije jednorázově před zahájením měření, kdy je obvod v beznapěťovém stavu. V případě, že se při měření projevují rušivé vlivy, připojíme do obvodu odrušovací filtr.[10]

Obr. 1.9 Schéma zapojení pro měření částečných výbojů statorového vinutí (překresleno z [10])

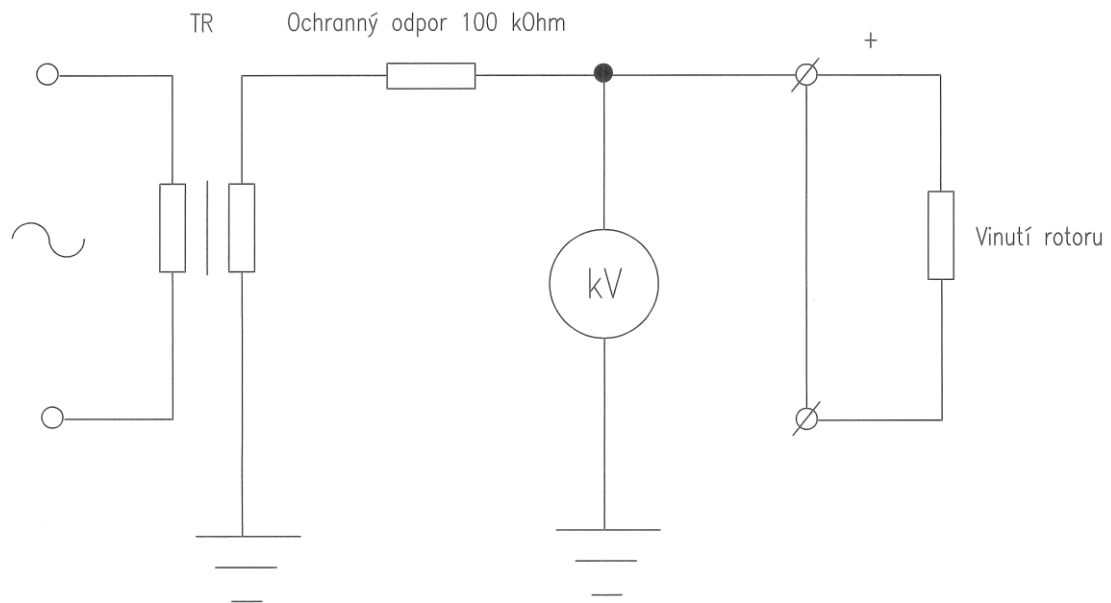
K měření je potřeba regulační zdroj 40 až 60 Hz (1 kVA / 1 kV) sinusového průběhu napětí (TR transformátor 220/5000 V) a přístroj pro měření efektivní hodnoty napětí. Při zkoušce se propojí vývody rotorového vinutí a připojí se na ně jeden pól zkušebního napětí. Druhý pól napětí se připojí na hmotu rotoru a postupně se pak zvyšuje napětí v krocích po jednom kilovoltu za deset vteřin.[14]

Obr. 1.12 Schéma zapojení při zkoušce rotorového vinutí napětím 50 Hz (překresleno z [14])

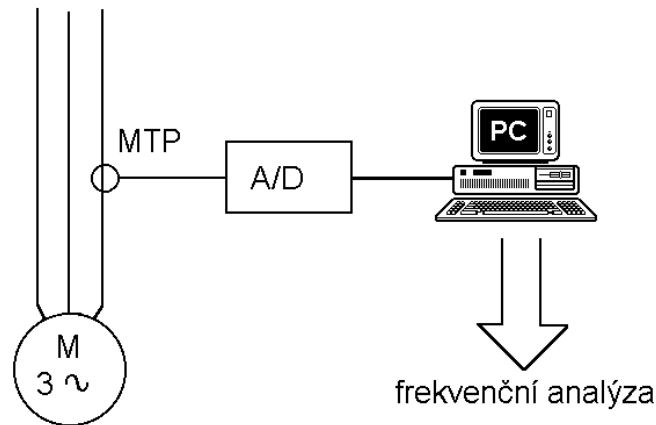
Pro měření potřebujeme proudové čidlo s napěťovým výstupem (proudová sonda osciloskopu), snímací cívku pro měření rozptylového pole (deset tisíc křížově vinutých závitů měděným lakovaným vodičem na kostře 15 x 15 x 100 mm) a frekvenční analyzátor nebo A/D převodník s programem umožňujícím záznam a frekvenční analýzu proudu. Provádí se za chodu stroje v sekundárních obvodech měřicích transformátorů proudu, při měření rozptylového magnetického pole se musí demontovat přídavné kryty statoru. Analýzu můžeme provést i měřením rozptylového magnetického pole přiložením snímací cívky na kostru stroje.[16]

Obr. 1.14 Schéma zapojení pro frekvenční analýzu napájecího proudu (převzato z [16])

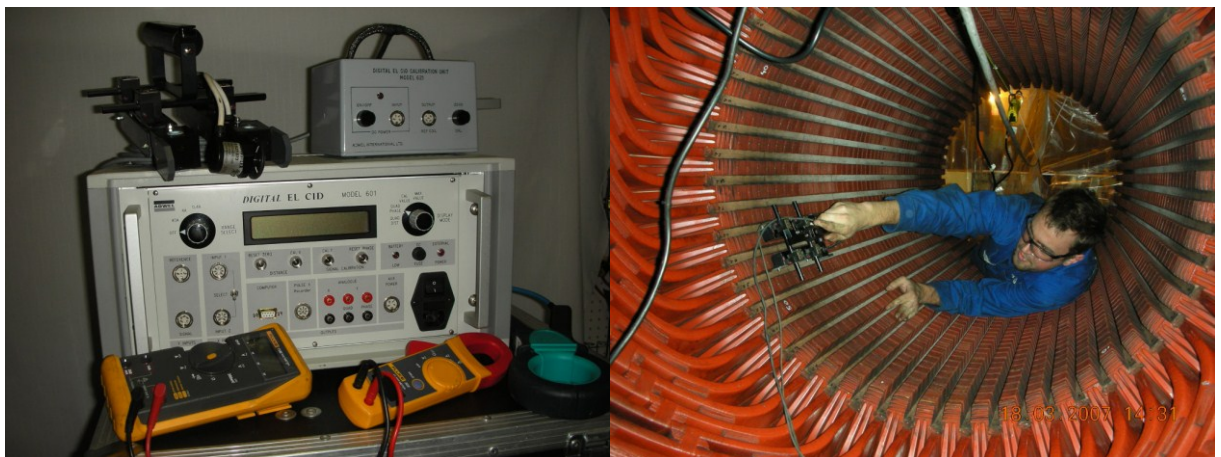
Obr. 1.17 Přístrojové vybavení a realizace magnetizační zkoušky EL CID (převzato z [19])

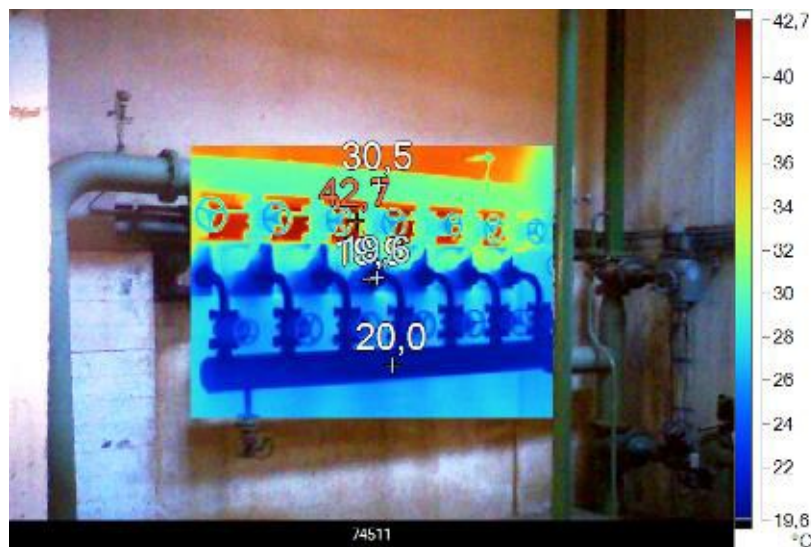
Obr. 1.22 Snímek chladičů z měření před odstavením stroje do opravy (převzato z [24])

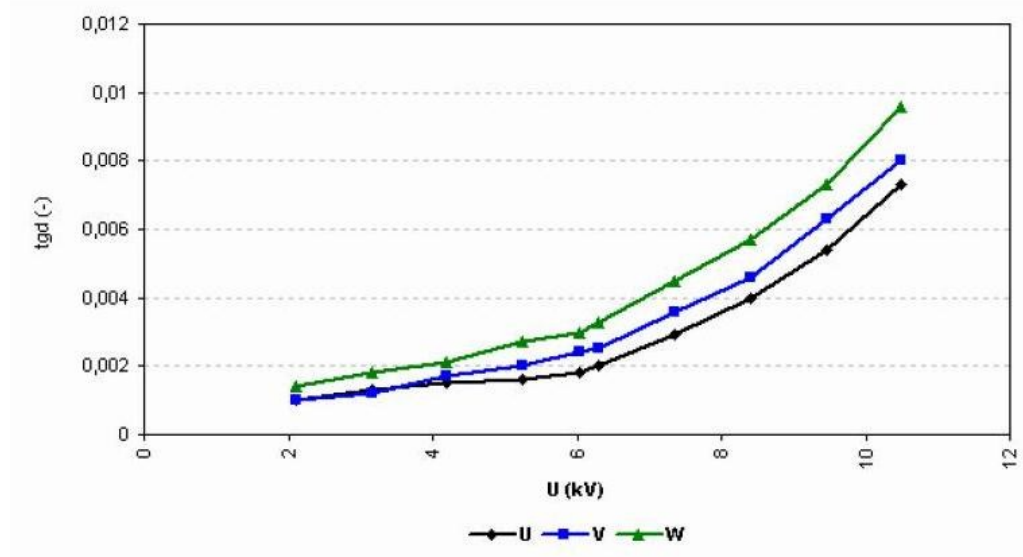
Obr. 1.26 Měření ztrátového činitele statoru před opravou (převzato z [26])

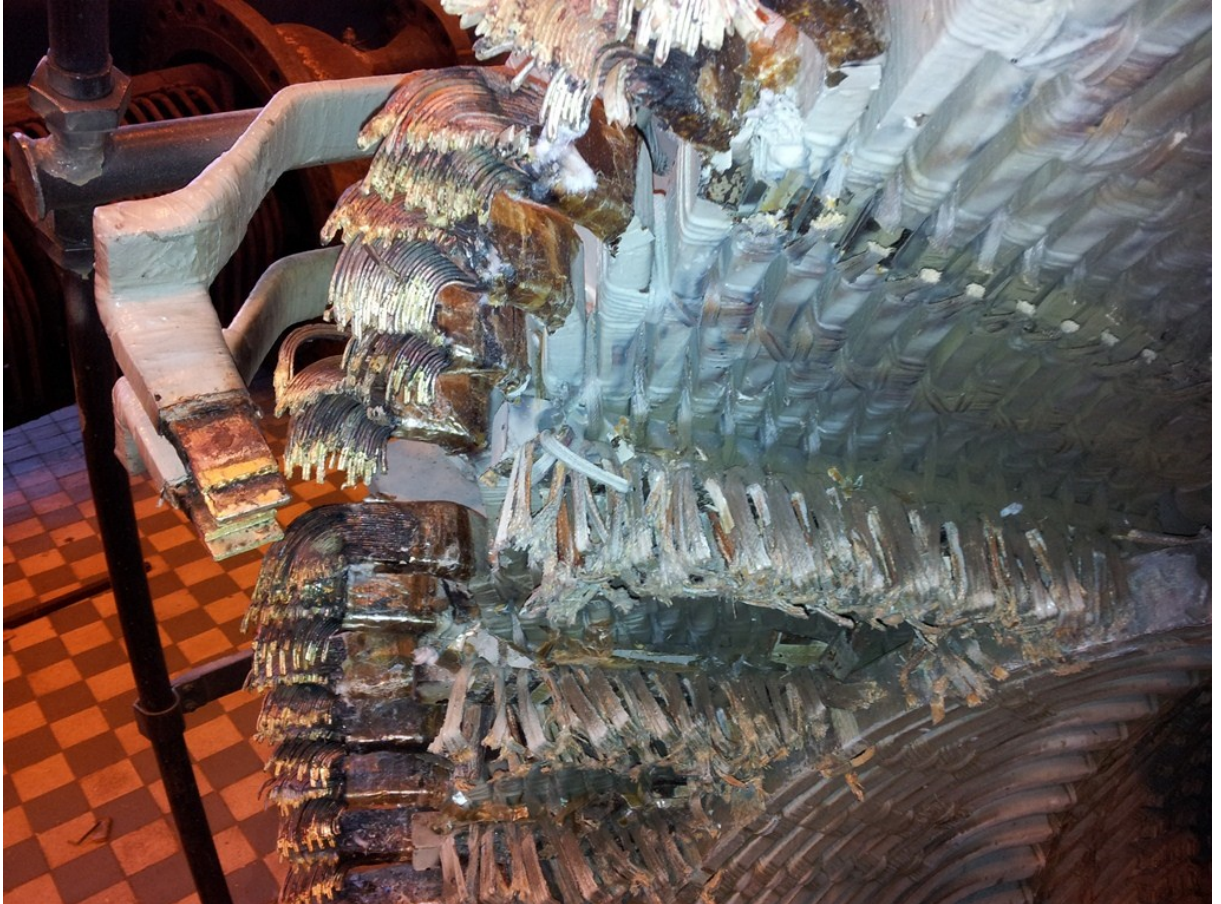
*Obr. 1.28 Stator TG4 a detail po demontáži části statorových tyčí pro použití v TG3*

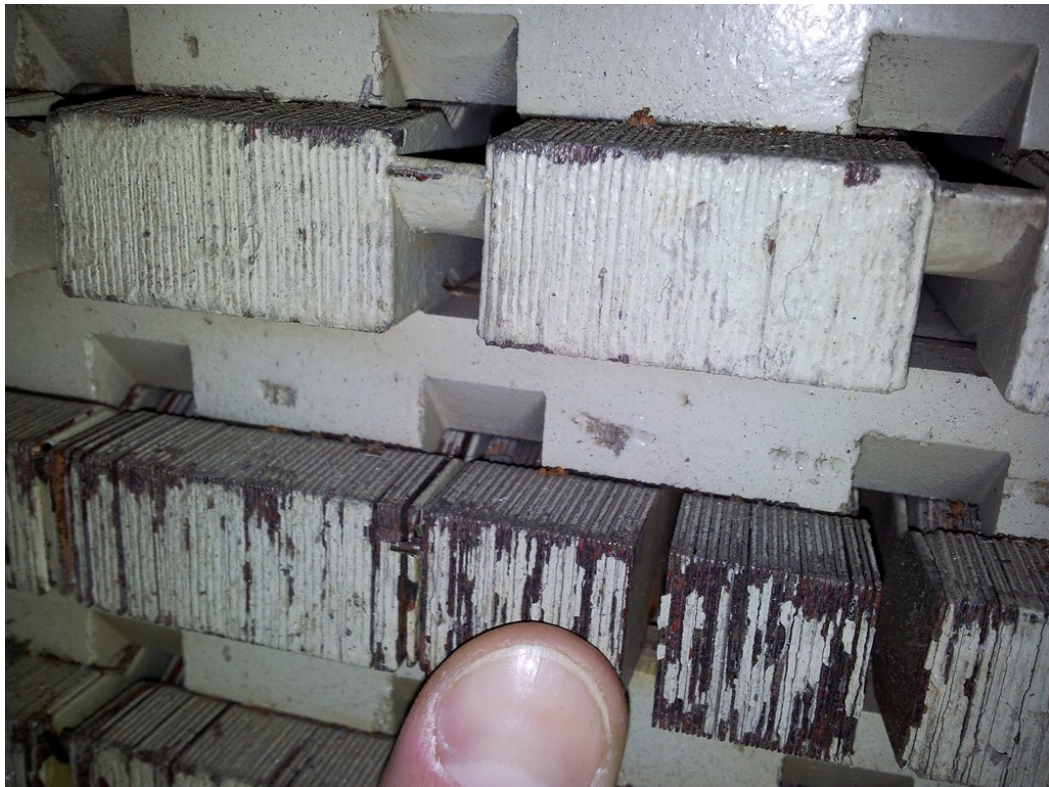
Obr. 1.29 Stator TG4 a detail uvolněných plechů magnetického obvodu

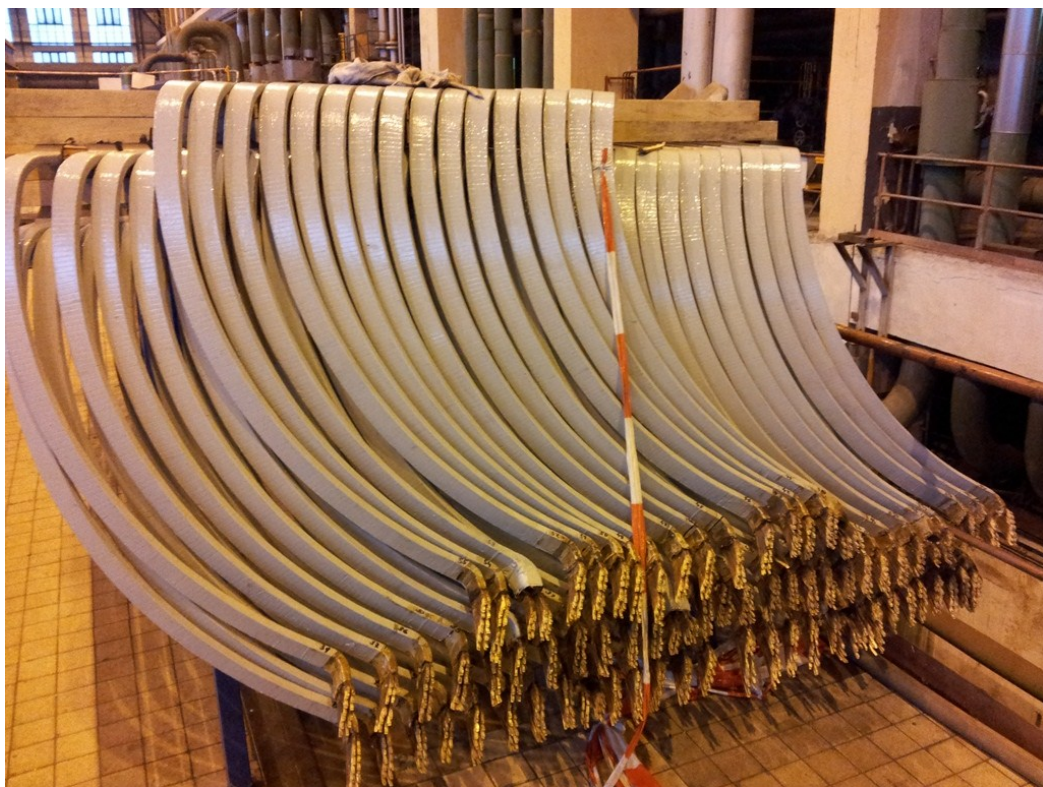
Obr. 1.30 Demontované a označené statorové tyče TG3 připravené ke zkoušení

Pro použití na stator TG3 bylo nutné demontovat minimálně 40 kusů horních a 15 kusů dolních tyčí z TG4. Každá jednotlivá tyč z TG3 a z TG4 pak byla podrobena zkouškám dle ČSN EN 50209 („Zkoušení izolace tyčí a cívek vysokonapěťových strojů“) tj. měření kapacity a ztrátového činitele, částečných výbojů při jmenovitém napětí 10,5 kV a nakonec napěťové zkoušce přiloženým střídavým napětím 26,4 kV / 50 Hz / 1 min.

Při zkoušce jednotlivých tyčí horní části demontovaných z TG3 a zkoušce tyčí spodní a horní polohy demontovaných z TG4 (dle ČSN EN 50209) jsme měřením zjistili, že u tyčí horní části TG3 s číslem 16, 17, 18, 19, 25, 37, 41, 48 a 50 došlo při napěťové zkoušce k průrazu izolace (například u tyče 16 z TG3 došlo k průrazu už při 5 kV a u tyče 37 z TG3 už při 6 kV), ze zkoušených tyčí z TG4 napěťovou zkoušku nevydržela tyč 71 a tyč 45 měla zas vysoké částečné výboje. Zbývající měřené tyče zkouškám vyhověly.[28]

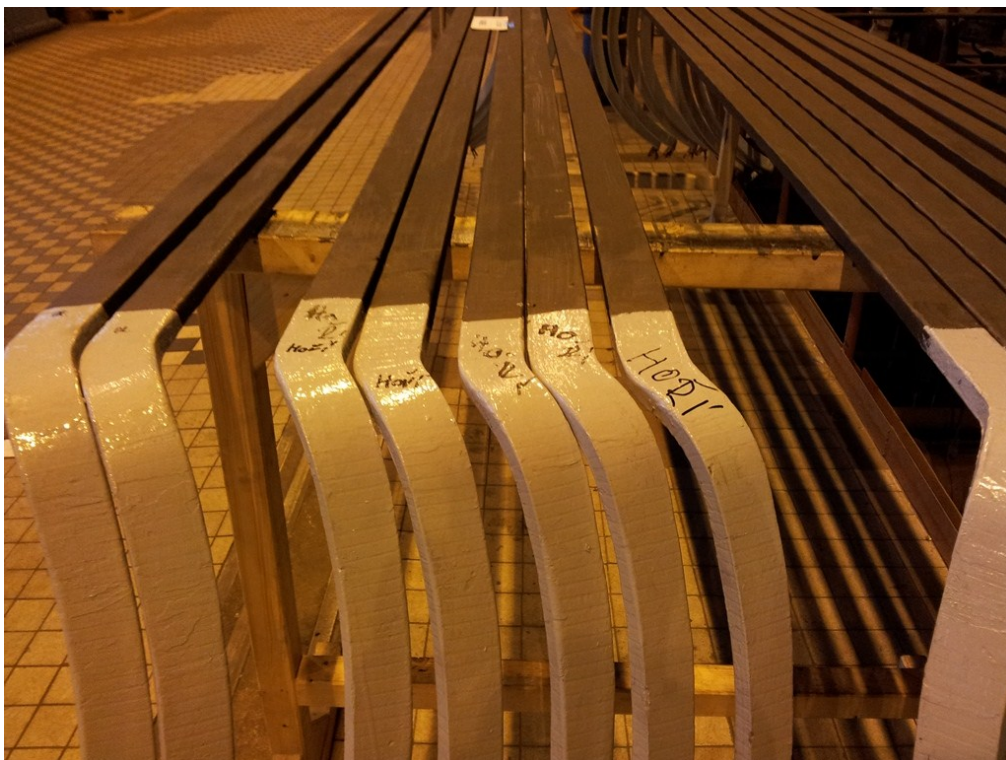
Obr. 1.31 Demontované a označené statorové tyče TG3 připravené ke zkoušení

Tímto byl odzkoušen dostatečný počet tyčí z TG3 i TG4 a mohli jsme zahájit přípravy k zapájení cívek zpět do statoru TG3, ovšem až po provedení silové magnetizační zkoušky.

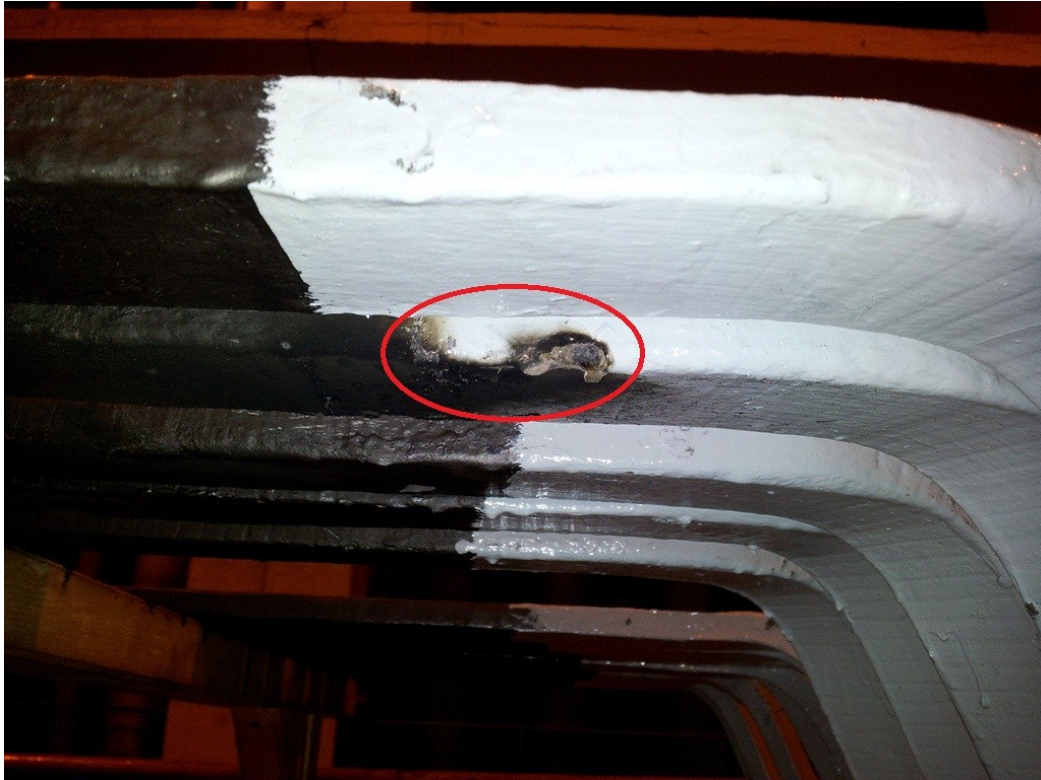
Obr. 1.32 Detail průrazu izolace statorové tyče TG3 - po napěťové zkoušce 26,4 kV/50 Hz/1 min.

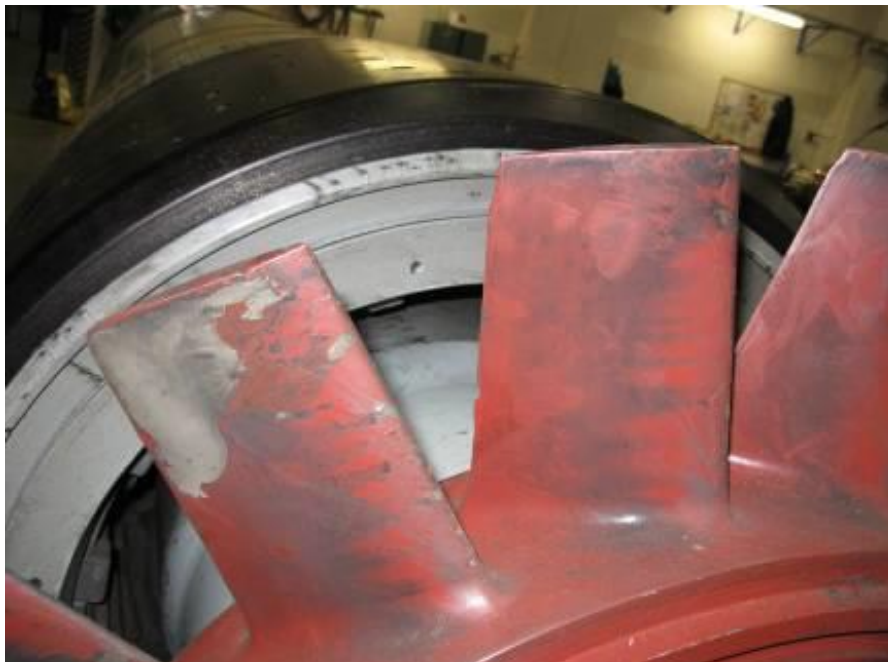
Po částečné demontáži byla zahájena vstupní kontrola rotoru, byl změřen izolační stav rotoru při 1000 V, kde byl zjištěn nízký polarizační index 1,03. Z tohoto důvodu nebyla před opravou provedena napěťová zkouška. Následovala zkouška rázovým generátorem RSO 1500 V a byl změřen ohmický odpor vinutí.[32]

Obr. 1.34 Poškozená lopatka ventilátoru rotoru TG3 (převzato z [32])

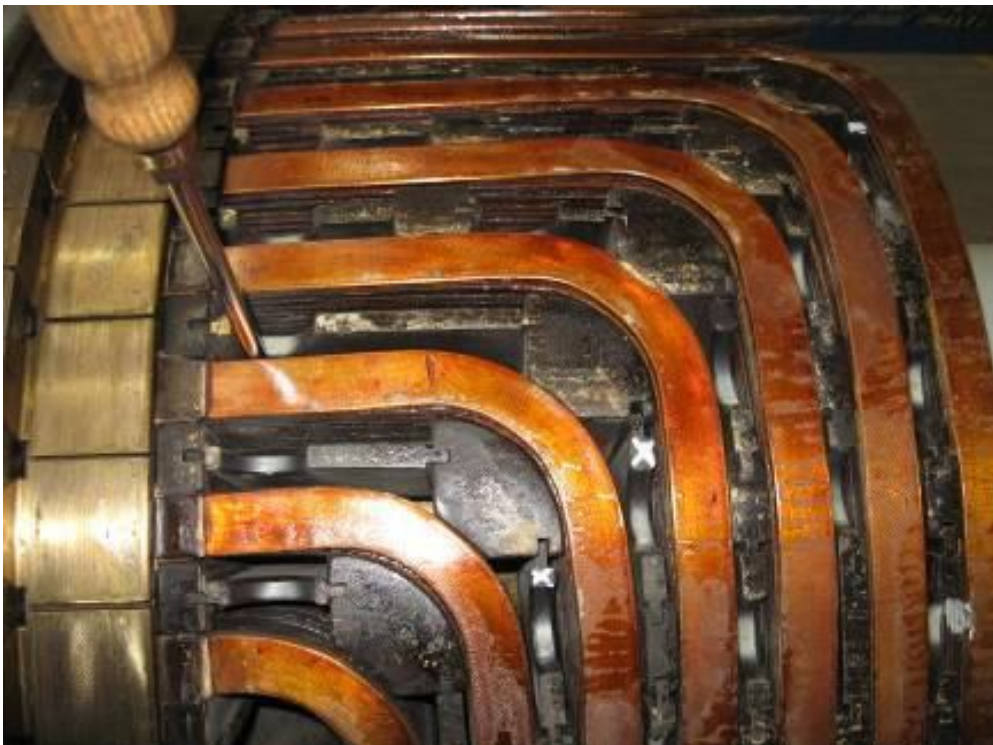
Při vizuální prohlídce bylo zjištěno, že spojka nejevila známky poškození, u čepů zjištěno mírné rýhování na straně turbíny od nečistot v oleji. U každého z ventilátorů zjištěny poškozené dvě lopatky (ST i SB), sběrací kroužky opotřebený s doporučením na výměnu při příští opravě. Obruče a náboje obručí bez nálezu poškození. Tělo rotoru bylo znečištěno prachem, byla zjištěna poškozená drážka pro aretaci klínů / obručí. U vinutí rotoru zjištěny posunutá izolační korýtká na cívkách 1,2,3,4 T pólu, u dvou korýtek byla poškozena ve spodní části drážka (na výstupu z drážky zlomené), vytažené vrchní závity vinutí (špatně provedené izolační výztuhy). Tyto závady byly nakonec opraveny, ale pro případný další dlouhodobý provoz je nutné dle nálezu počítat s převinutím rotoru.[32]

Obr. 1.35 Závada zjištěna při vstupní prohlídce u vinutí rotoru TG3 (převzato z [32])

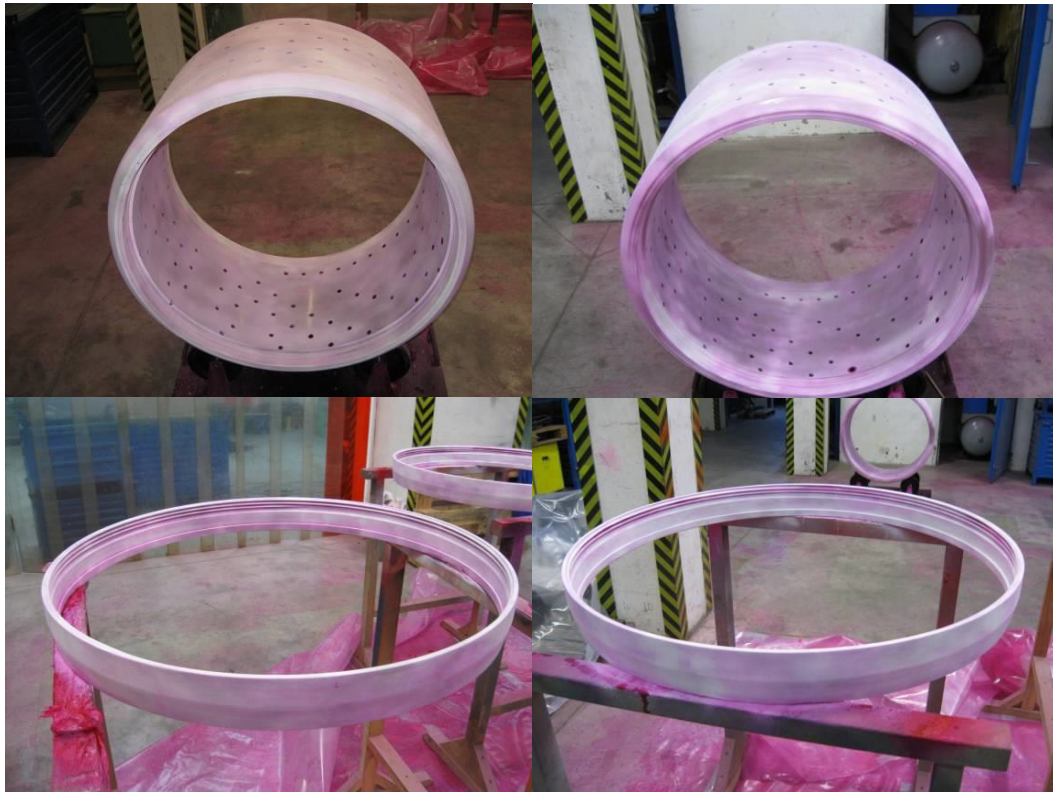
Obr. 1.36 Kapilární zkouška obručí a matic rotoru TG3 (převzato z [33])

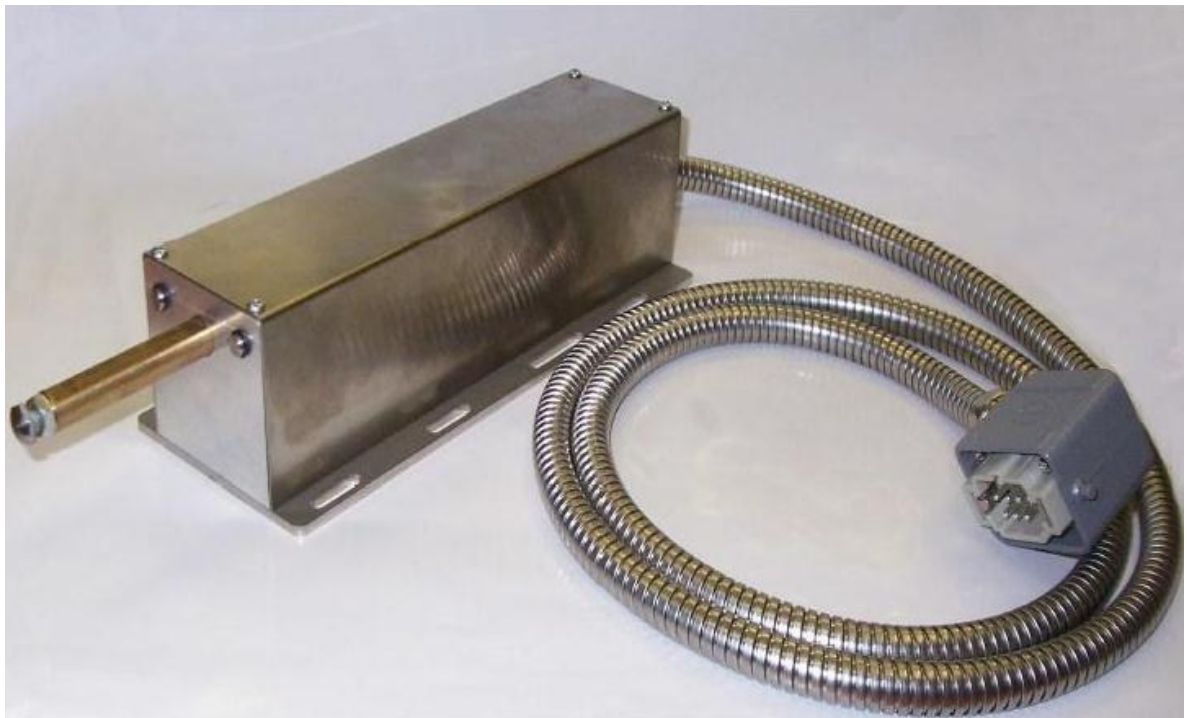
Obr. 2.4 Lineární snímač polohy ADT 3-50 mm pro detekci vysunutí VT statoru (převzato z [39])

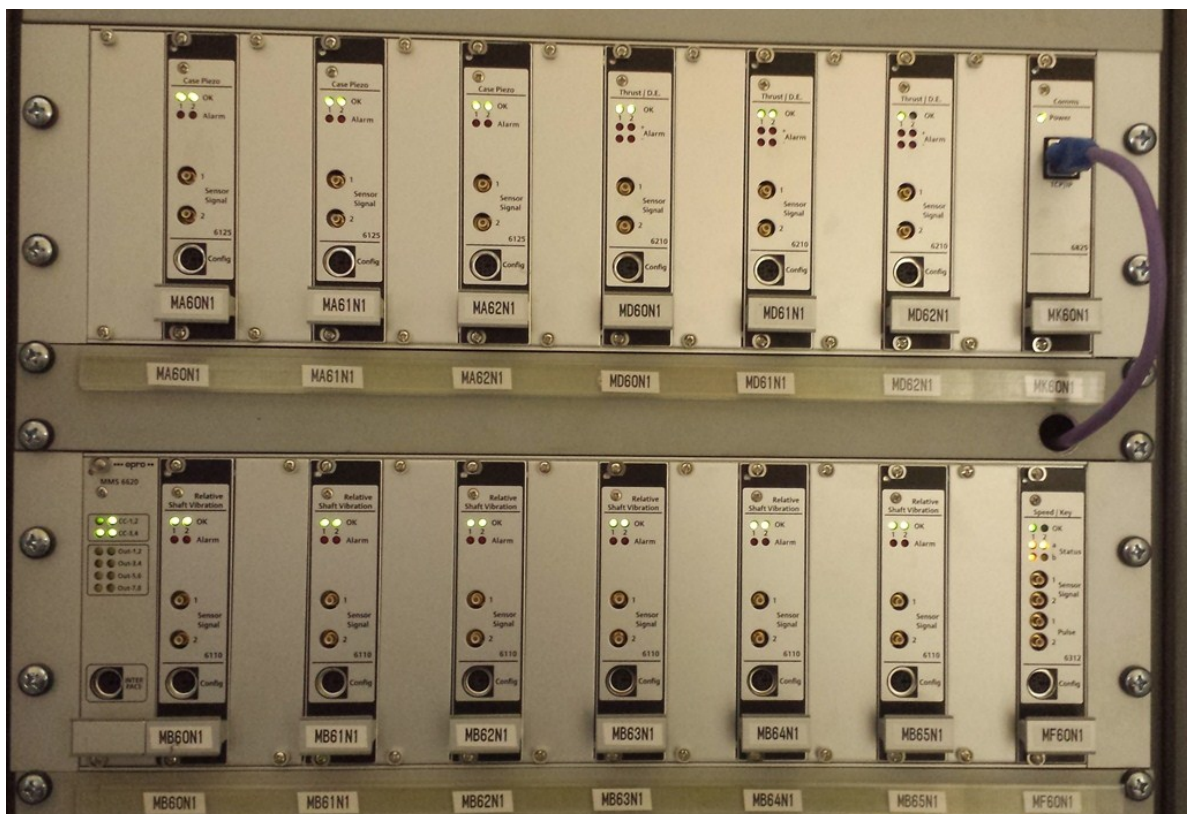
Obr. 2.5 Měřící karty nového diagnostického systému TG3 v rozvaděči posuvů a chvění

Investice finančních prostředků do instalace nového měření posuvů a chvění byla nevyhnutelným krokem, původní systém měření byl dožitý a spolehlivost byla již minimální. Původní systém měření byl na stroji již v provozu dvacet let a docházelo k častým poruchám elektroniky v měřicích kartách nebo ve zdrojích. Dalším důvodem instalace nového systému byla jednotnost a unifikace s generátorem TG 6 a dálkový přenos dat pro možnou další analýzu provozních stavů.

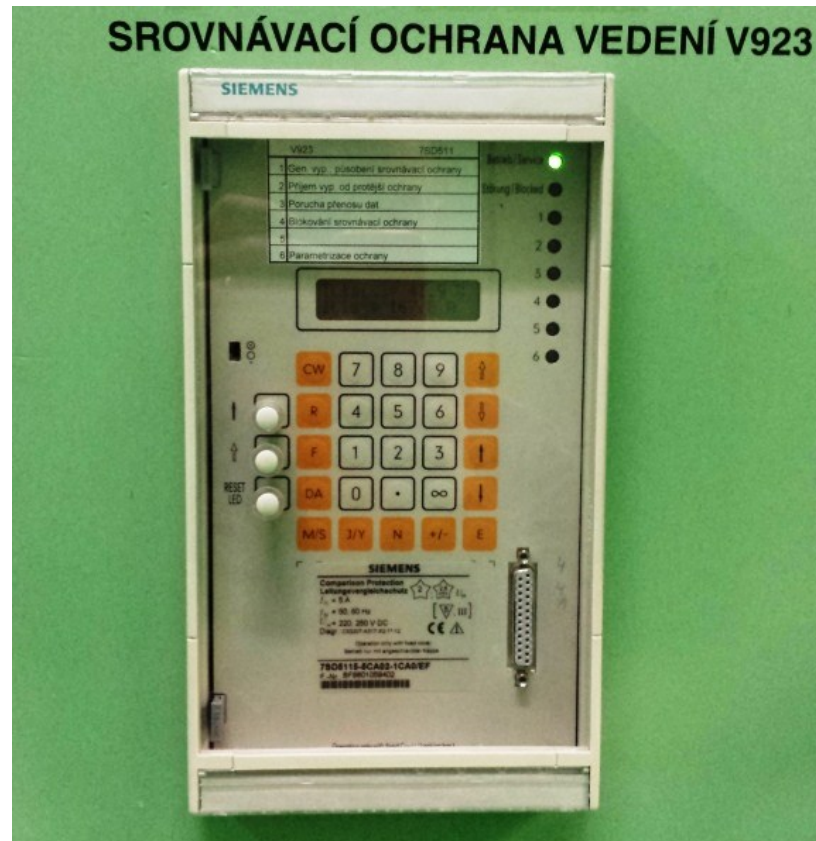
Srovnávací ochrana chrání linku 110kV označenou V923, která je z ETI vyvedena do rozvodny Vítkov. Stejná ochrana je naistalována na druhém konci linky V923 v rozvodně Vítkov, ochrany spolu komunikují po optickém kabelu umístěném v zemním lanu linky. Při ztrátě spojení dojde k zablokování ochran.

Obr. 3.1 Srovnávací ochrany linky V923

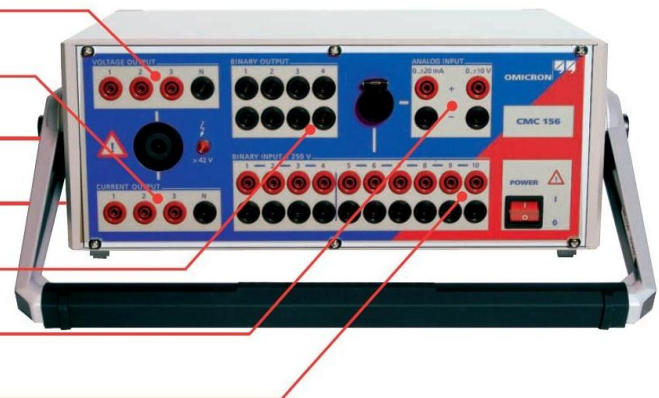
Obr. 3.3 Zařízení OMICRON CMC156 použité při testu elektrických ochran TG3 (převzato z [41])

Sekundární zkoušky ochran se provádí před primárními zkouškami, mají za úkol zjistit případné závady před závěrečnými zkouškami. Sekundární zkoušky ochran jsme provedli spolu se zhotovitelem po dokončení všech prací v rámci GO TG3 a byly zahájeny zhruba týden před plánovaným najetím stroje na otáčky. Sekundární zkoušky jsme provedli na těchto ochranách:

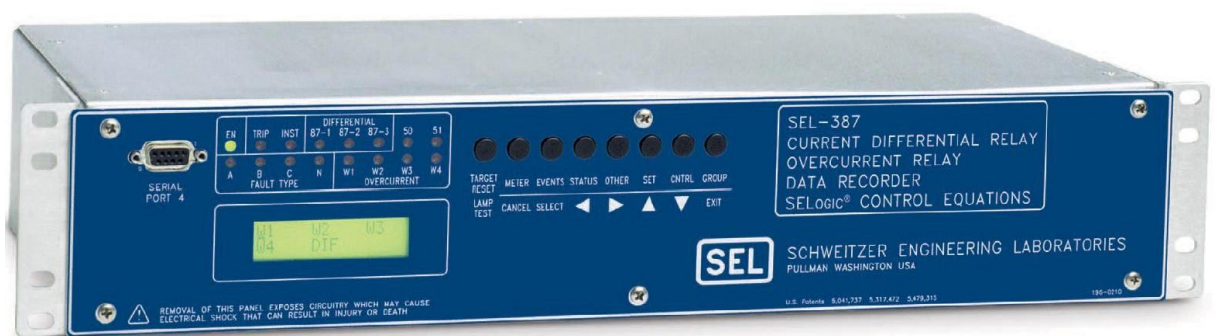
Obr. 3.4 Rozdílová ochrana bloku SEL 387 (převzato z [42])

Parametry ochrany jsme zkontrolovali dle nastavovacího formuláře, který je součástí projektové dokumentace z 7/1999 (osazení a uvedení ochran do provozu). Provedli jsme kontrolu napájecího napětí, kontrolu ovládacího napětí a kontrolu měření proudu ochranou. Zkušební zařízení jsme připojili na přívodní a výstupní svorky rozvaděče. Náběhy příslušných článků jsme pak kontrolovali na LCD displeji ochrany a sepnutím výstupního kontaktu přivedeného na vstup testovacího zařízení.[40]

Odzkoušeli jsme jednotlivé funkce rozdílové ochrany:  
Neblokovaný rozdílový článek 87U byl odzkoušen funkčně – náběh cca 50 A.

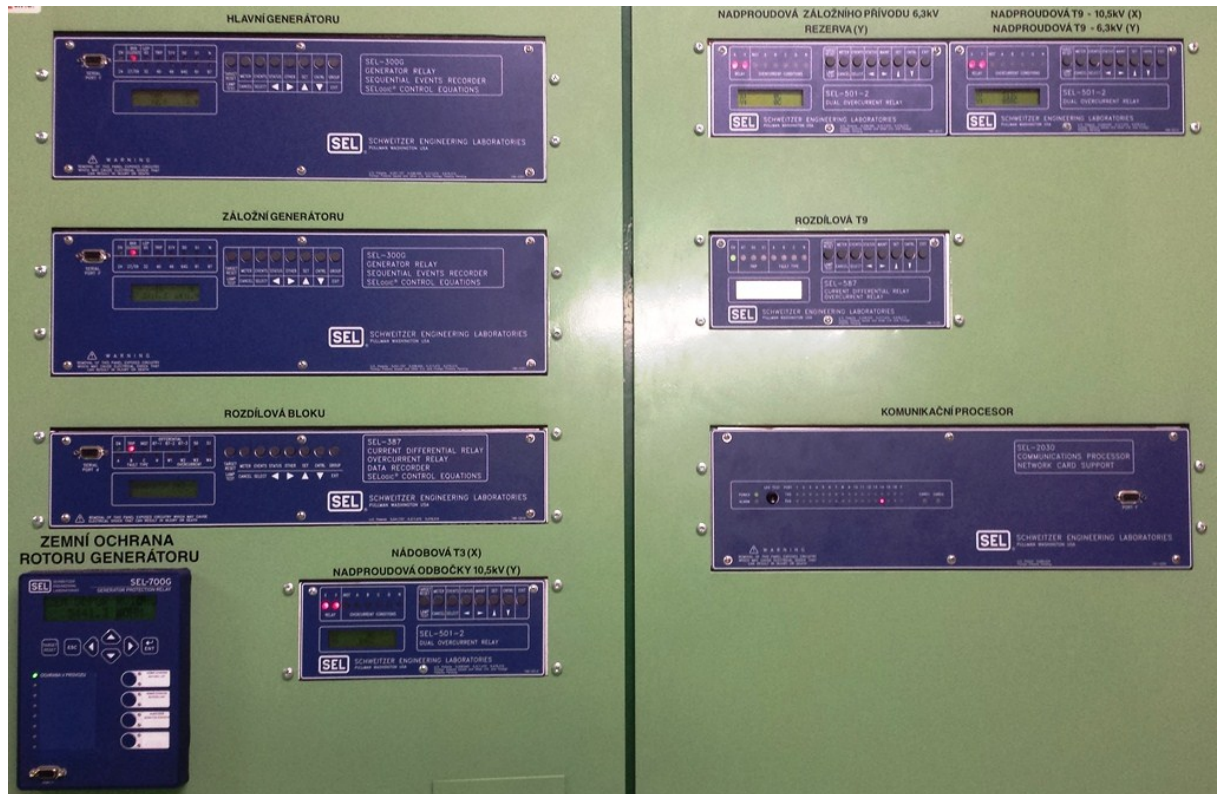
Obr. 3.10 Elektrické ochrany TG3 výrobce SEL v ETI

Na základě doporučení výrobce elektrických ochran jsem navrhl inovaci stávajících elektrických ochran instalovaných na TG3. Pokud budou na akci dostupné finanční prostředky, tak bude navržená inovace aplikována v dohledné době do praxe a stávající ochrany SEL budou po 17 letech provozu vyměněny za novou řadu ochran. Výměna ochran zcela jistě přispěje ke spolehlivému a bezporuchovému provozu generátoru TG3 i v dalších letech.
