Bakalářská práce

Vliv povodně 1872 na současný stav krajiny v povodí Střely

**The 1872 Flood Influence on the Current State of the Landscape in the
Strela River Basin**

Jan Bulín

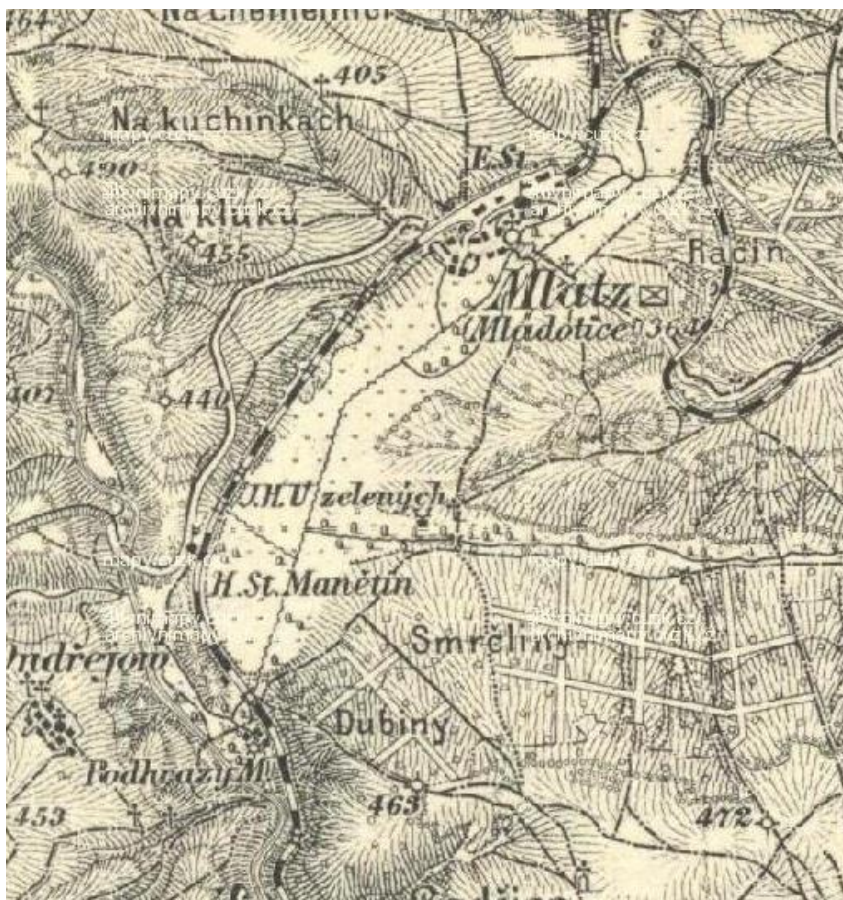
Obrázek č. 9: Mladotický rybník

Na těchto dvou mapách můžeme vidět Mladotický rybník před protržením a po protržení. Na mapě před protržením hráze lze najít hráz, pod kterou se nachází i Podhrázský mlýn. Na mapě po protržení hráze lze vidět, že rybníkem už protéká pouze Mladotický potok, hráz je nefunkční. V místech, kde se nacházela výpusť hráze, dnes teče mladotický potok. Pod Podhrázským mlýnem se Mladotický potok vlévá do Střely a údolím pokračuje dále směrem na Plasy.

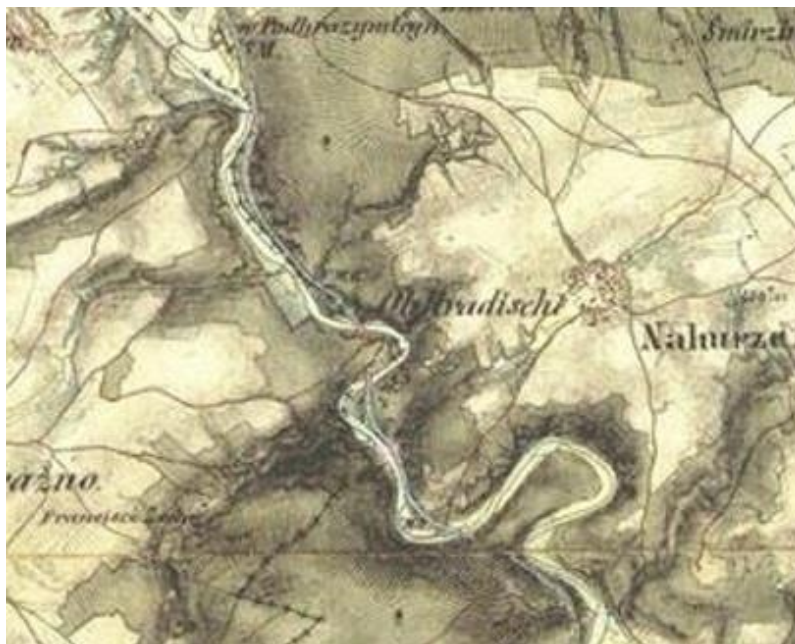
Obrázek č. 11: údolí řeky Střely od Mladotického do Plas

V této oblasti nejsou viditelné žádné změny.

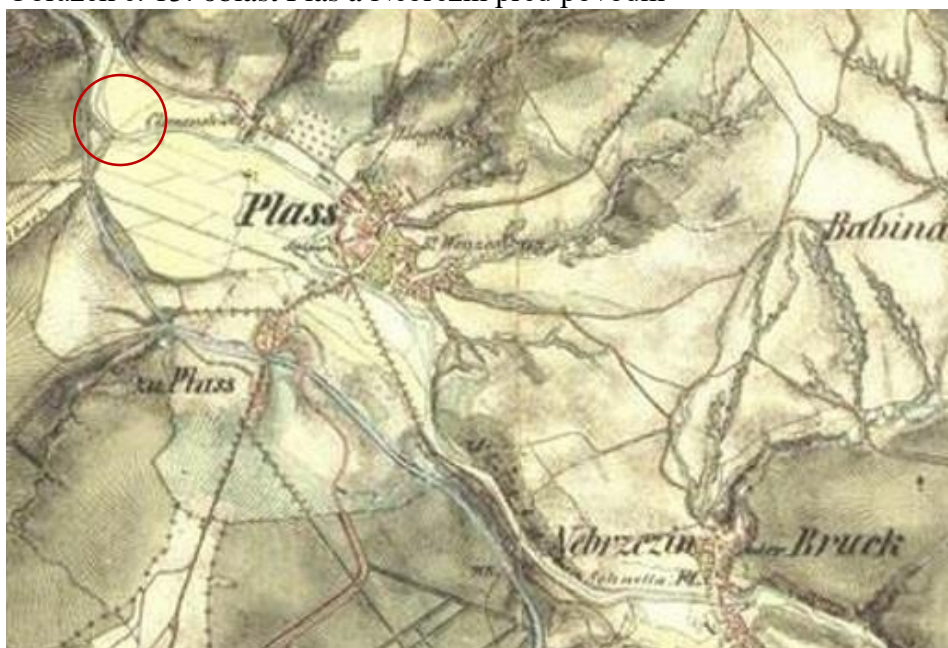
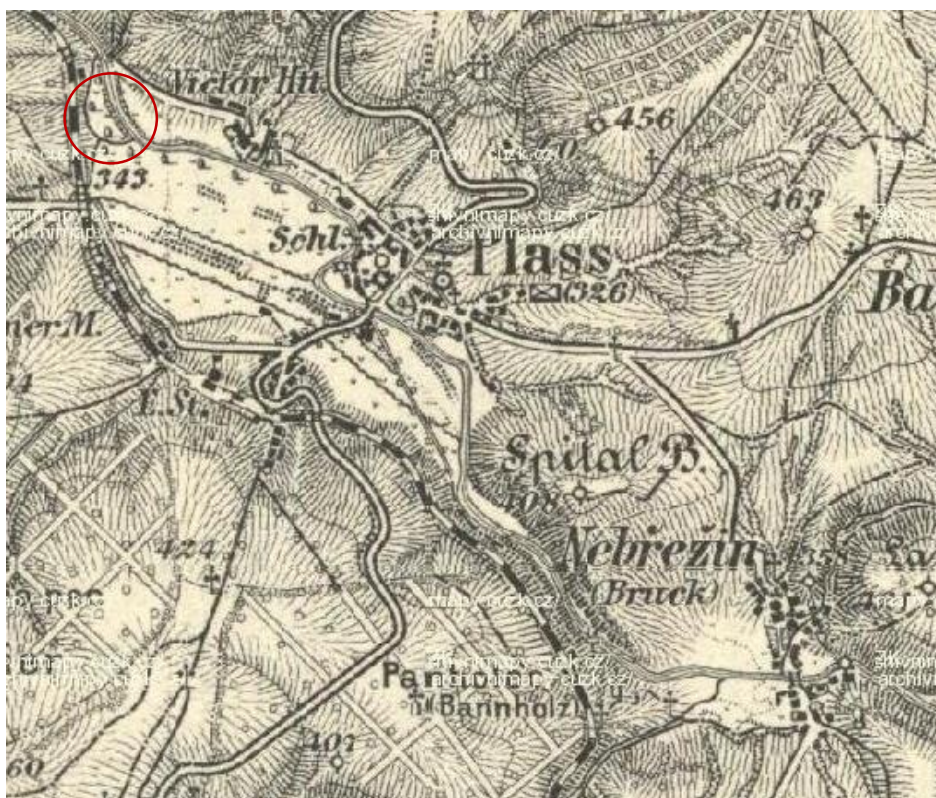
Obrázek č. 13: oblast Plas a Nebřezin před povodní

V obci Nebřeziny došlo k úpravě koryta řeky Střely, z důvodu povodně, která se v obci rozlila a změnila přirozený tok řeky. K úpravám došlo v letech 1907-1909. Nad Plasy, lze vidět, že řeka Střela měla koryto více zaoblené, než tomu je na mapě po povodni.

Povodní bylo zpustošeno celkem okolo 60 - 70 čtverečních mil. Škody vzrostly na miliony. (Plechátý, 2002) V Nebřezinech změnila povodeň koryto řeky, což si vyžádalo úpravy prováděné v letech 1907 a 1909 nákladem plaského statku. (Rom, 1995)

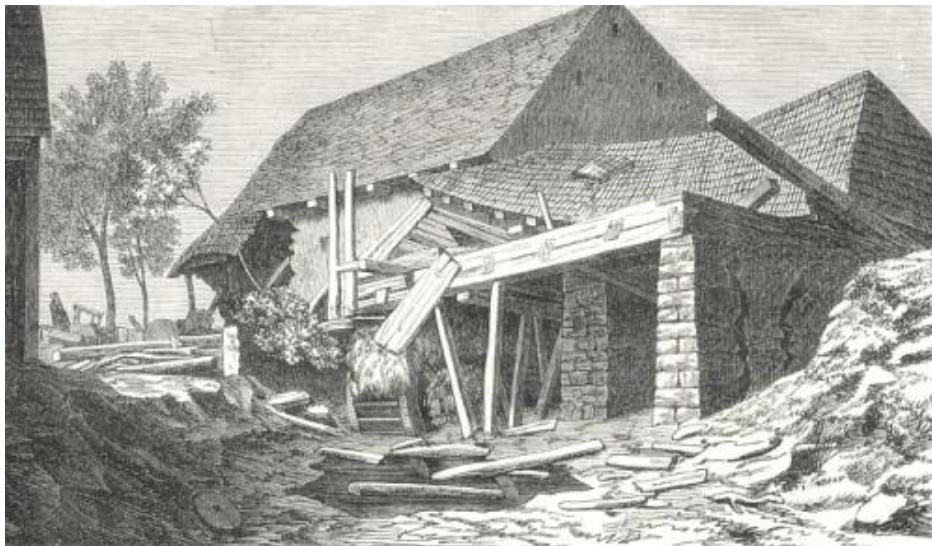
Obrázek č. 17: historická kresba; Podhrázský mlýn

Tato kresba je pořízena u Podhrázského mlýna, který byl první překážkou v cestě povodně. Současnou fotografii jsem bohužel nedokázal pořídit, jelikož bych musel navštívit cizí pozemek. Fotografie k porovnání je z let po povodni. Díky současným obyvatelům jsem se dozvěděl, že mlýn povodní zničen nebyl. Byl pouze silně poškozen, což je vidět na dobové kresbě. V současné době je v blízkosti mlýna nachází pila a chatová oblast.

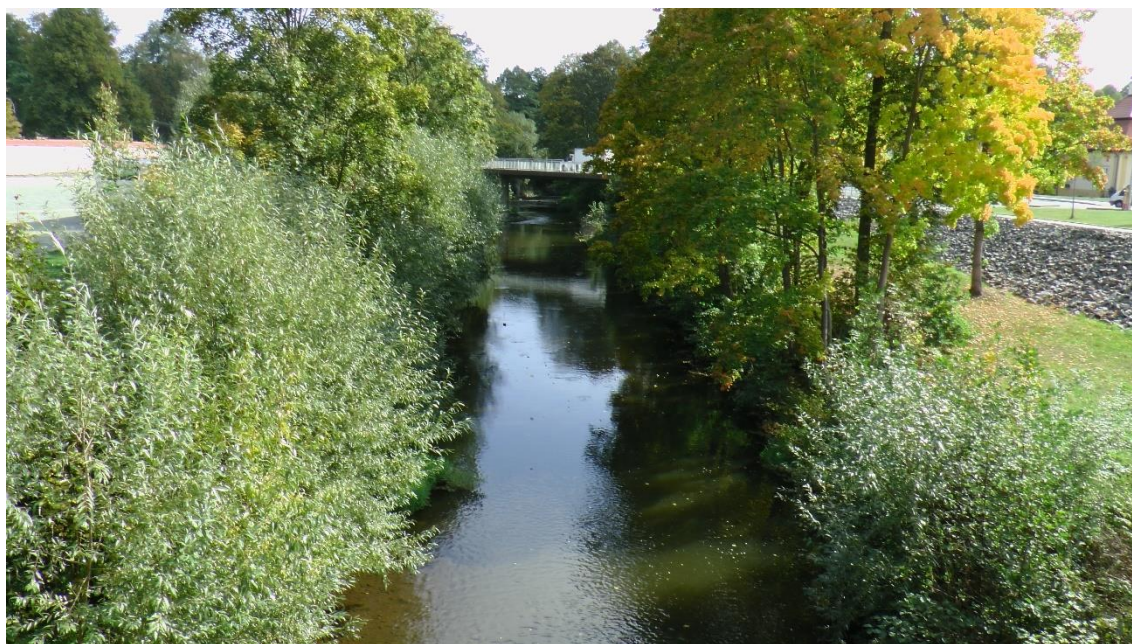
V mé zájmové oblasti se nachází 5 jezů. Tyto jezy jsou vystavěny jako protipovodňová opatření. Nedozvím se ale, zda jsou postaveny v důsledku povodně, která se stala v roce 1872. Ve svém terénním výzkumu po řece Střele jsem prošel celý úsek od Mladotic do Nebřezin. Mezi protipovodňová opatření bych dále zařadil úpravu koryta v Plasích, kde došlo u již zmiňovaného Konventu k prohloubení a zrekonstruování břehu řeky.

Obr. č. 24: upravené koryto v Plasích, vlastní foto

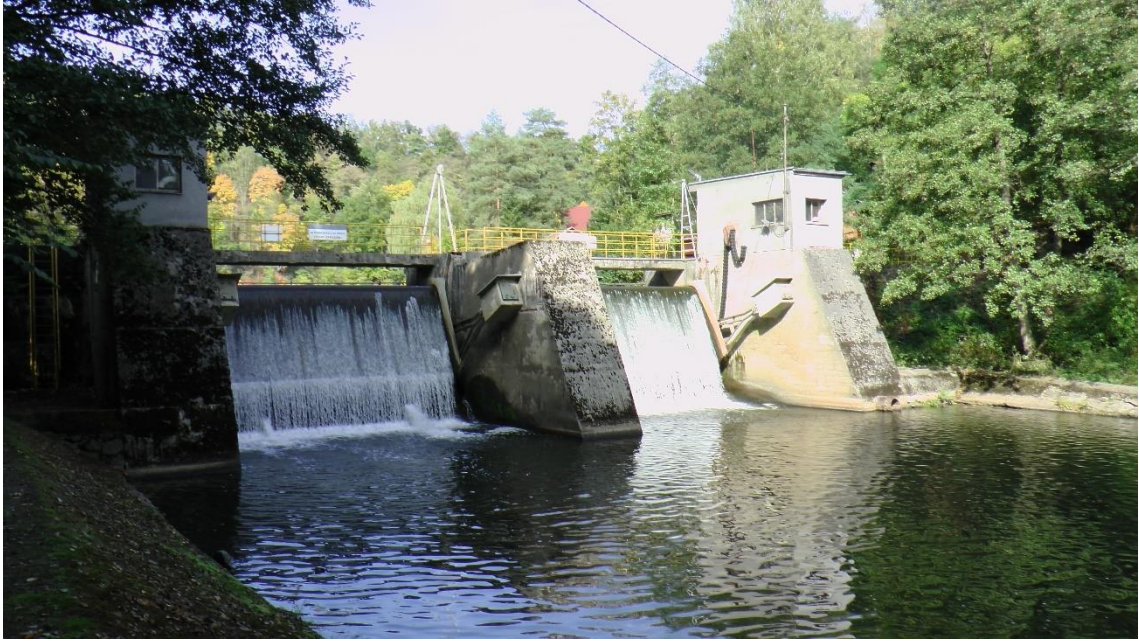
Příloha G: pohyblivý jez Lachema

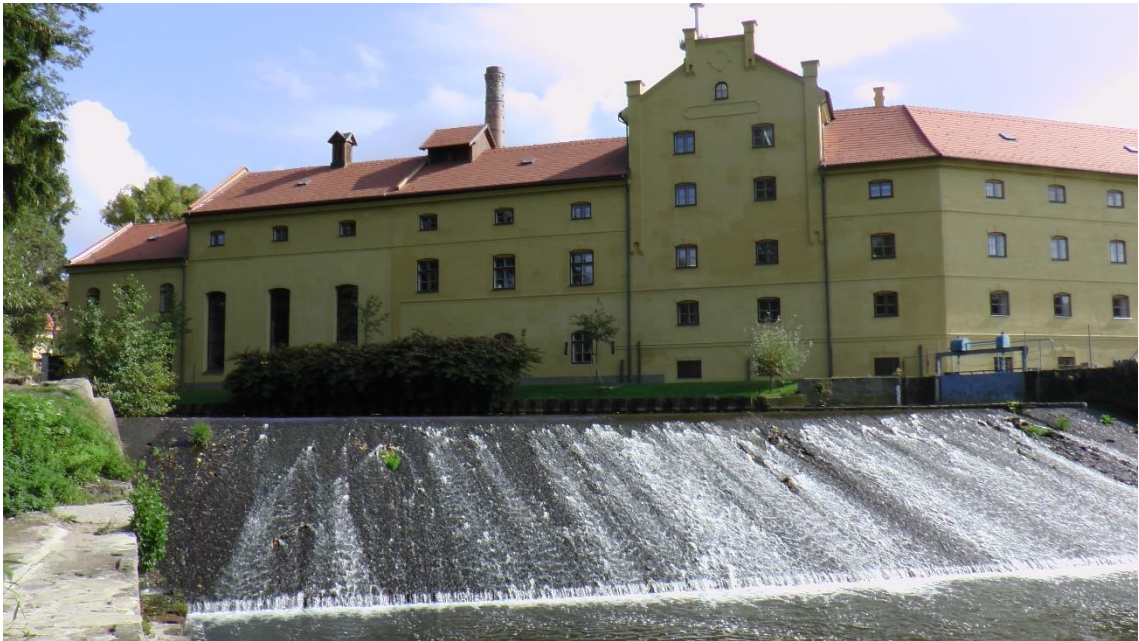
Příloha H: jez u pivovaru v Plasích
