Bakalářská práce

Vliv povodně 1872 na současný stav krajiny v povodí Střely

**The 1872 Flood Influence on the Current State of the Landscape in the
Strela River Basin**

Jan Bulín

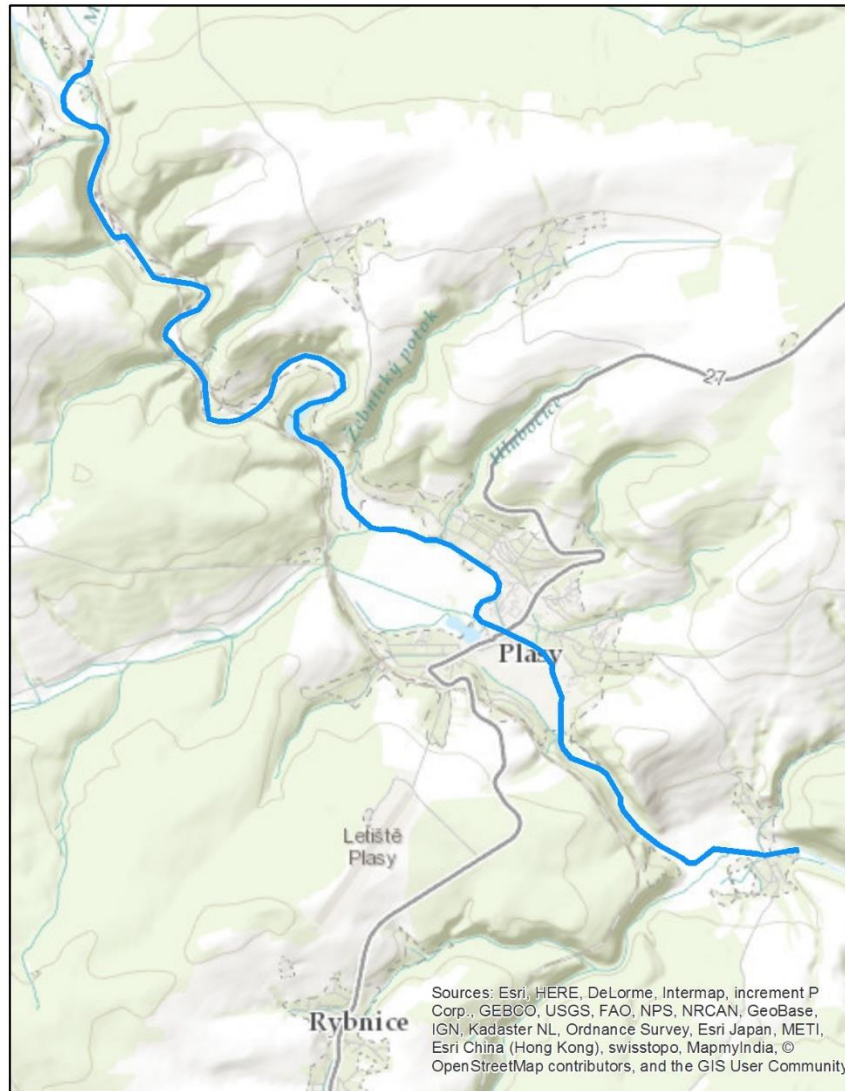
Mapa č. 1: Vymezení území

Na mapě č. 1 je vyznačená modrou linií část řeky Střely a část Mladotického potoka, který protéká místy bývalého Mladotického rybníka. Linie vyznačuje zájmovou oblast mého výzkumu. Spolu s řekou Střelou se budu zajímat říčním údolím ve vymezené oblasti.

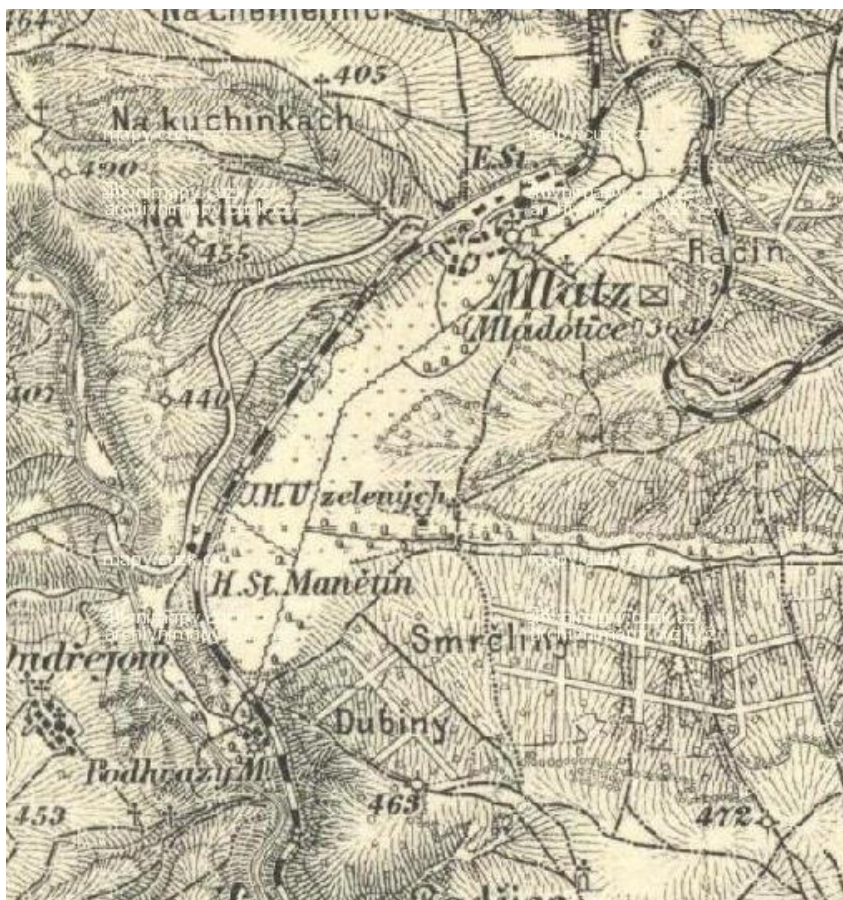
Obrázek č. 8: Mladotický rybník (II. Vojenské mapování)

Obrázek č. 9: bývalý Mladotický rybník (III. Vojenské mapování)

Na těchto dvou mapách můžeme vidět Mladotický rybník před protržením a po protržení. Na mapě před protržením hráze lze najít hráz, pod kterou se nachází i Podhrázský mlýn. Na mapě po protržení hráze lze vidět, že rybníkem už protéká pouze Mladotický potok, hráz je nefunkční. V místech, kde se nacházela výpusť hráze, dnes teče mladotický potok. Pod Podhrázským mlýnem se Mladotický potok vlévá do Střely a údolím pokračuje dále směrem na Plasy.

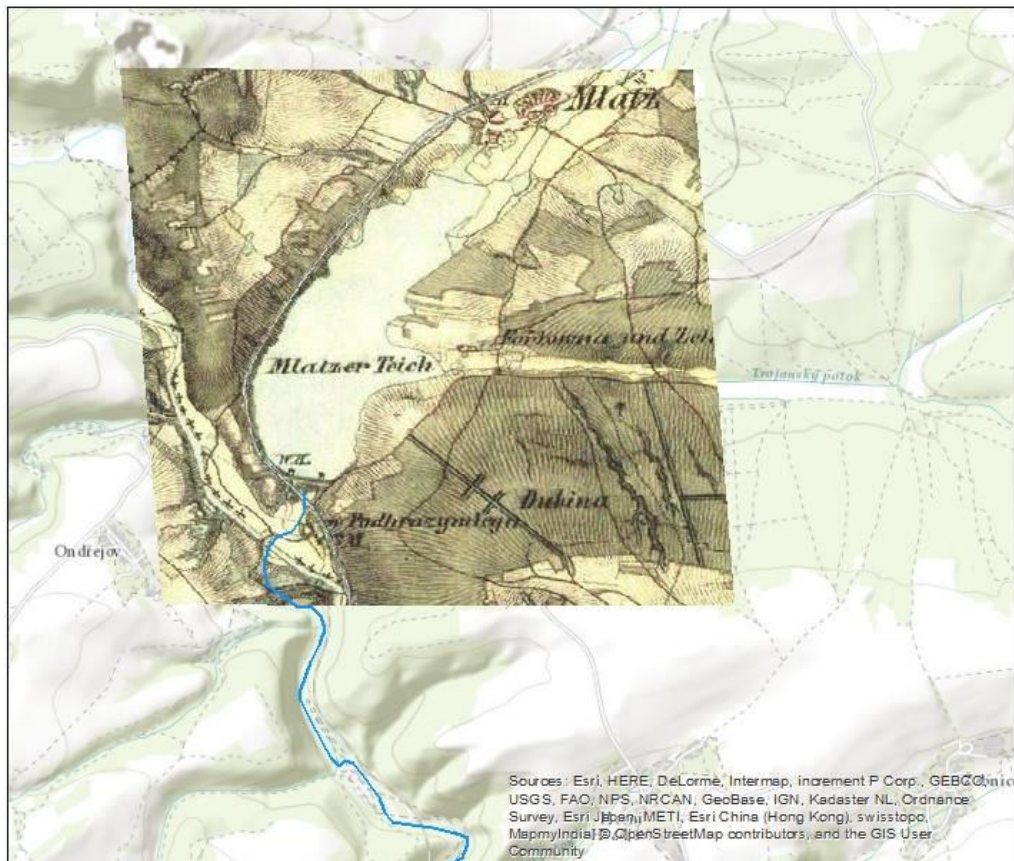
Mapa č. 6: změna koryta u Mladotického rybníku

Změna koryta řeky Střely v době před povodní v porovnání se současným stavem koryta řeky Střely

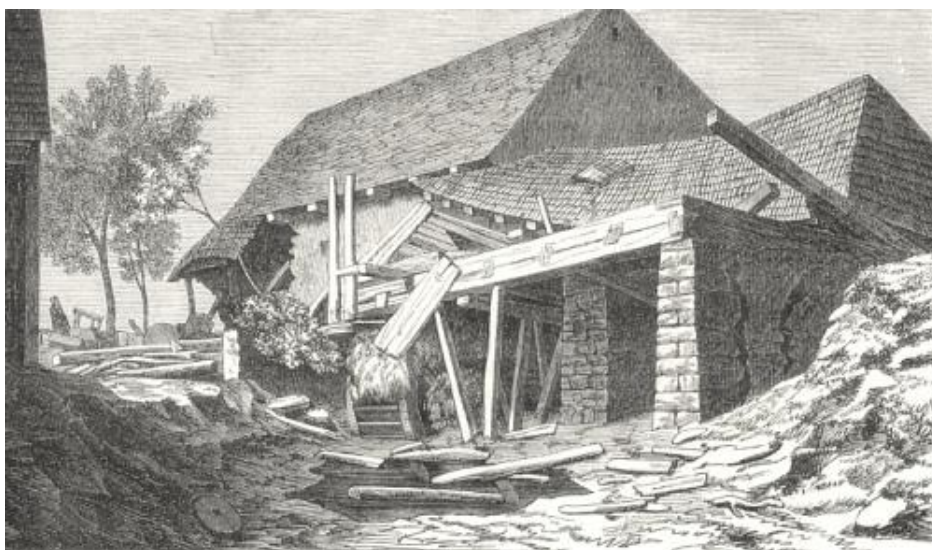
Obrázek č. 16: historická kresba; Podhrázský mlýn

Tato kresba je pořízena u Podhrázského mlýna, který byl první překážkou v cestě povodně. Současnou fotografii jsem bohužel nedokázal pořídit, jelikož bych musel navštívit cizí pozemek. Fotografie k porovnání je z let po povodni. Díky současným obyvatelům jsem se dozvěděl, že mlýn povodní zničen nebyl. Byl pouze silně poškozen, což je vidět na dobové kresbě. V současné době je v blízkosti mlýna nachází pila a chatová oblast.

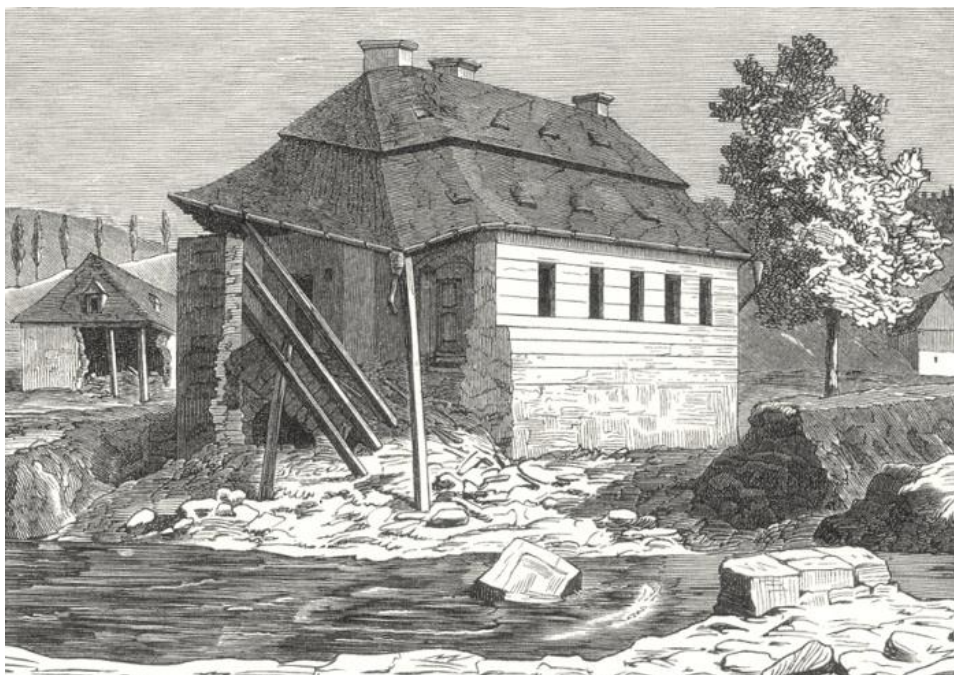
Obrázek č. 18: historická kresba; dům knížecího správce v Plasích

V Plasích povodeň zasáhla hlavně oblast středu obce. Na kresbě lze vidět dům, který se nachází na levém břehu. Tento dům byl povodní silně poškozen. Dnes zde stojí dům, který je nejspíš částečně zavezen zeminou. Vedle domu vede silnice, která dále navazuje na most. Most byl povodní zcela stržen. Stodola stojící nalevo od domu je dnes zrekonstruována. V jejím okolí se dnes rozprostírá minigolf.

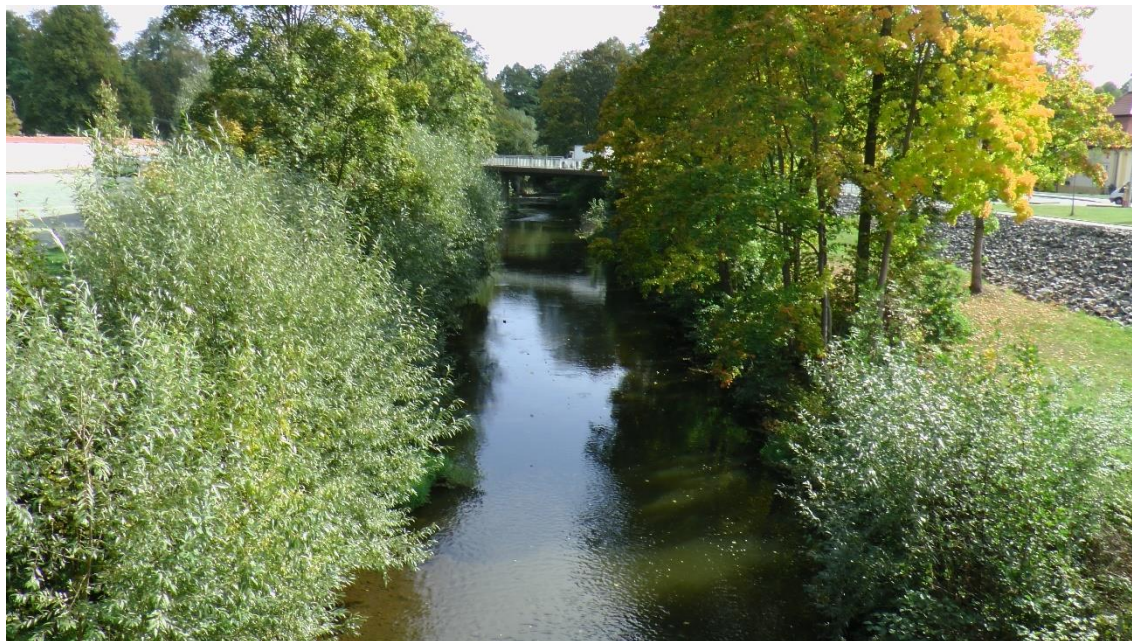
Nebřezin. Mezi protipovodňová opatření bych dále zařadil úpravu koryta v Plasích, kde došlo u již zmiňovaného Konventu k prohloubení a zrekonstruování břehu řeky.

Obr. č. 23: upravené koryto v Plasích, vlastní foto

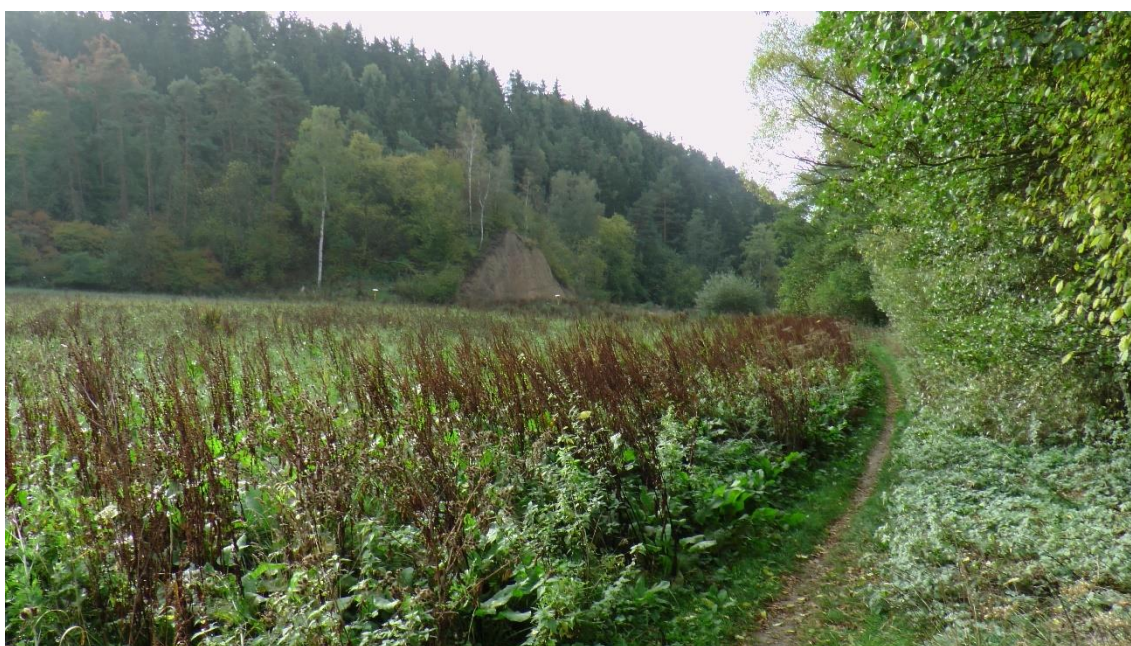
Příloha B: pohled z bývalého rybníka na zbytky hráze

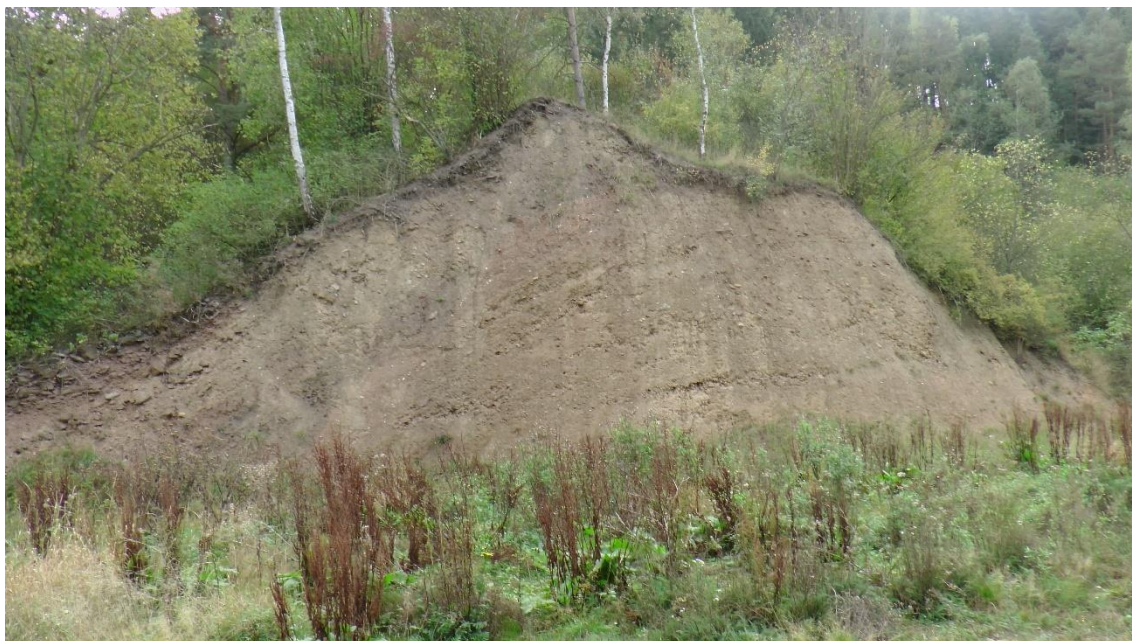
Příloha C: řez hrází bývalého Mladotického rybníku

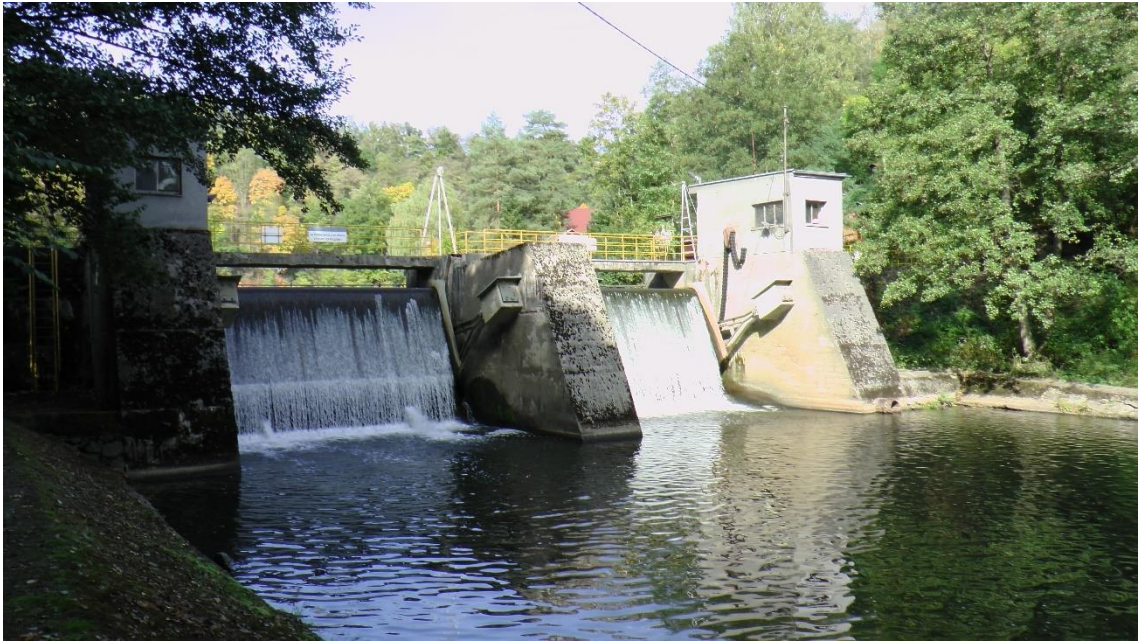
Příloha G: pohyblivý jez Lachema

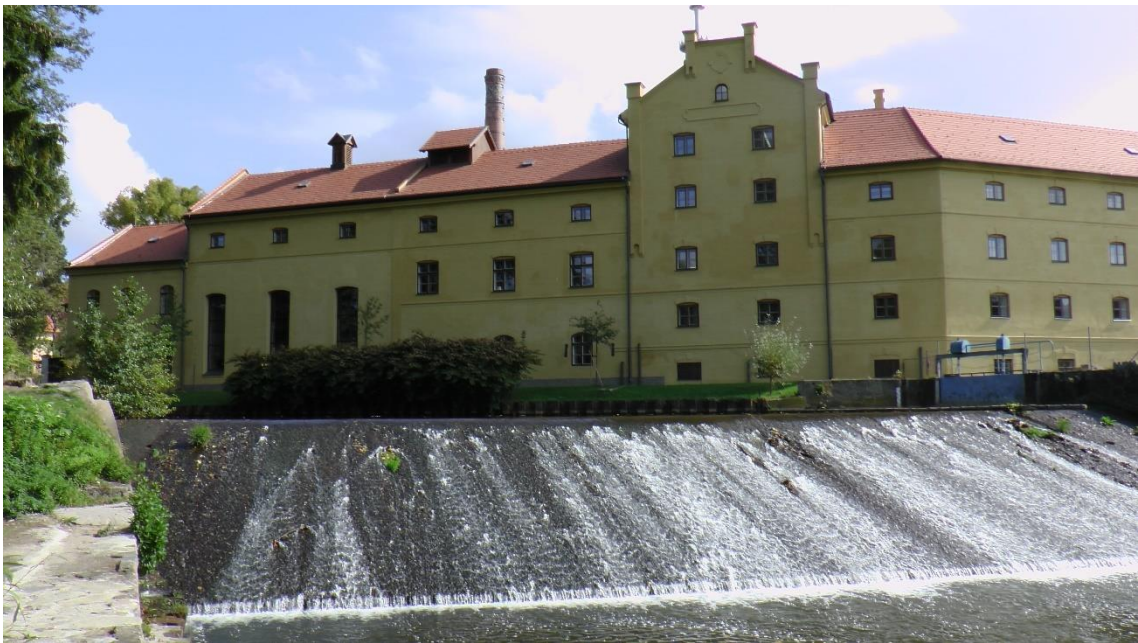
Příloha H: jez u pivovaru v Plasích
