ZÁPADOČESKÁ UNIVERZITA V PLZNI

Diplomová práce

**Revitalizace objektu: Prelatury v chotěšovském klášteře se
zaměřením na variantní řešení, porovnání konstrukcí z
technologického hlediska**

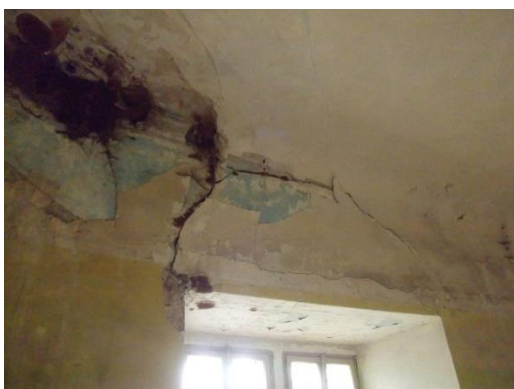
obr. 1.1.1

Překlád nad oknem byl sledován od 16. 10. 2014. Od počátku byly nad překladem patrné tahové trhliny (*obr. 1.1.1*). Z toho se dalo usuzovat, že okno původně zaklenuté bylo upraveno do současné podoby pomocí dřevěného překladu a následného dozdění. Po odstranění omítky se domněnka potvrdila. Bylo patrné dozdění a následný pokles dřevěného překladu (*obr. 1.1.2*). V průběhu pozorování došlo ke zřícení překladu (*obr. 1.1.3*) a to v důsledku zvýšené vlhkosti v objektu a napadení dřevěných prvků dřevokaznými houbami.

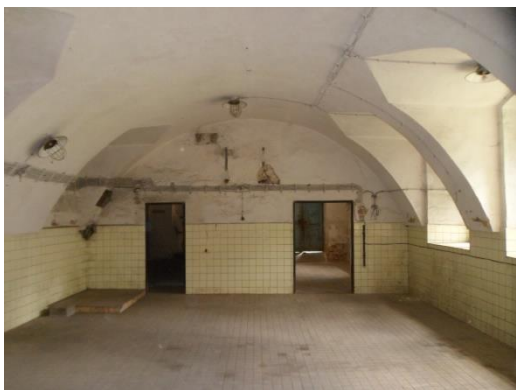
obr. 2.1.1

Podlahy v objektu neodpovídají charakteru stavby. Jako nášlapná vrstva je v části objektu použita dlažba (obr. 2.1.1) v části pak nášlapná vrstva z PVC (obr. 2.1.2). Vzhledem k částečnému podsklepení objektu je navrhována dvojí skladba podlahy. Nad podsklepenou částí v místech stávající podlahy bude podlaha vybourána a v místech nad klenbou bude nahrazena systémem Liapor (zásyp Liapor zpevněný cementem, mazanina tl. 30 až 50 mm z lehkého betonu Liapor, podlaha). Nad nepodsklepenou částí je pak navržena podlaha systému guttadytek.

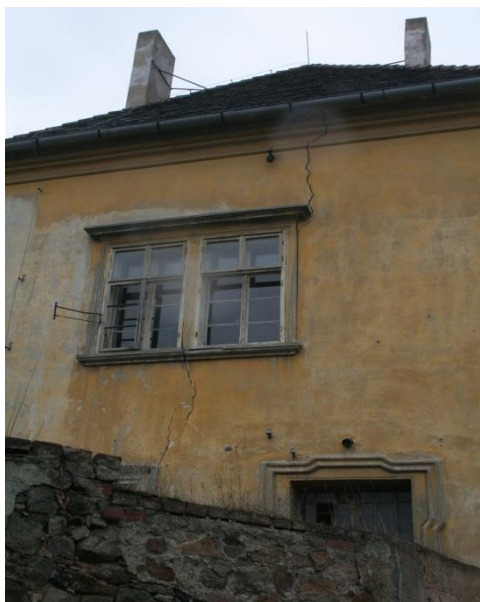
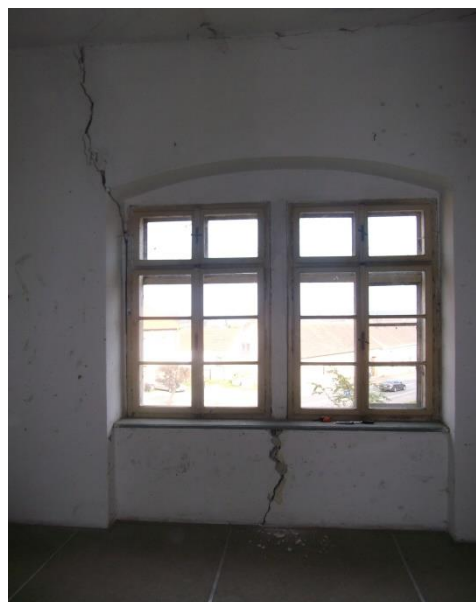
Trhlina v nosné stěně (*obr. 4.1.1 a obr. 4.1.2*) byla pravděpodobně způsobena poklesem základové spáry. Vliv na pokles základové spáry má pravděpodobně silnice podél objektu a dynamické zatížení vyvozené dopravou. Abychom mohli trhlinu prohlásit za pasivní, případně aktivní je nutné sledovat trhlinu sledovat minimálně 6 měsíců. Pokud je během doby pozorování patrný jakýkoliv pohyb trhliny je nutné považovat trhlinu za aktivní. Nejjednodušším ukazatelem je osazení trhliny sádrovou destičkou. Sádrová destička musí trhlinu přesahovat minimálně o 8 až 10 cm a mít tloušťku 8 – 10 mm. Z toho důvod byla trhlina osazena několika sádrovými destičkami, které byly vždy označeny datem (*obr. 4.1.3*). V průběhu pozorování nedošlo k porušení žádné z osazených destiček, můžeme tedy prohlásit trhlinu za pasivní.

Trhlinu v nosné stěně jsem se rozhodl řešit pomocí systému Helifix.

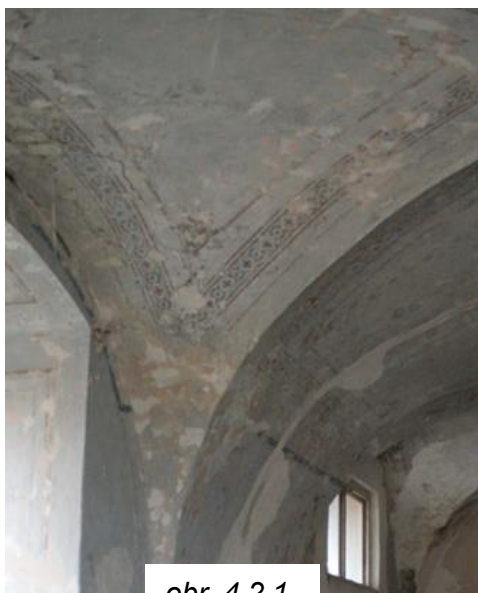
obr. 4.2.1

Trhliny v klenbě (obr. 4.2.1) jsou ve stejné části objektu jako výše zmíněná trhlinka v nosné stěně, jsou tedy také pravděpodobně způsobeny poklesem základové spáry. Po dobu pozorování trhlin nebyl zaznamenán jejich pohyb, lze je tedy prohlásit za pasivní. Na klenbě se zachovala původní malba (obr. 4.2.2), nebylo tedy možné osadit trhliny sádrovými terčíky, aby nedošlo k poškození zachované malby. Trhliny v klenbě byly vyhodnoceny jako tahové, které jsou pravděpodobně způsobeny poklesem nosné stěny. K poklesu nosné stěny došlo pravděpodobně vlivem dynamických účinků od okolo vedoucí silnice. Další příčinou vzniku tahových trhlin mohly být teplotní vlivy působící na nosné zdivo v opakujících se cyklech. Nesilový vliv teplotního zatížení je charakterizován měnící se teplotou, jedná se o nízkocyklovou únavu, která může způsobit takzvaný přírůstkový kolaps. Jednotlivé cykly jsou doprovázeny trvalou deformací klenby, která postupně roste. V případě, že tyto postupně přidávané trvalé deformace dosáhnou meze pevnosti zdiva v tahu, objeví se trhliny.

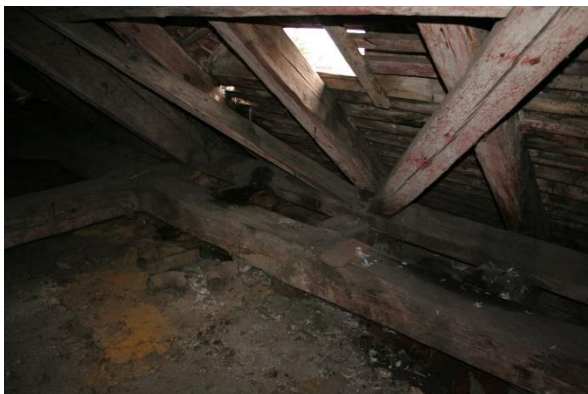
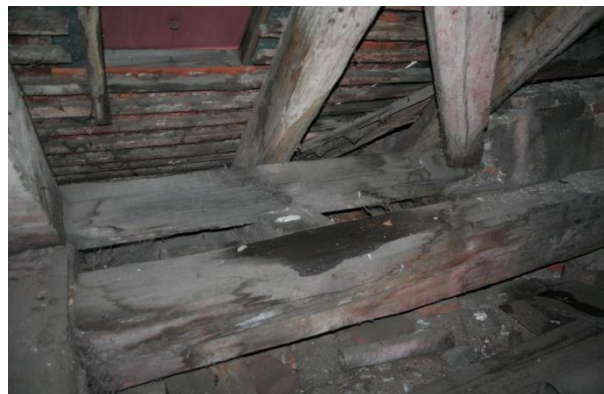
Převážně vlivem špatné údržby došlo ke značné degradaci střechy a krovu objektu. Krov je nedostatečně chráněn proti působení atmosférických vlivů, což se projevuje degradací jednotlivých prvků krovu. (obr. 5.1.1, obr. 5.1.2)

Vzhledem k historické hodnotě objektu a krovu není možné vyměnit krov kompletně, navrhuji tedy odstranit nejvíce poškozené části krovu a nahradit je dřevěnými prvky, jejichž vlastnosti se nejvíce blíží použitému dřevu – mechanické vlastnosti, vlhkost atd. Při návrhu spojů vycházím z článku v časopisu *Konstrukce* (4/2015 *Navrhování celodřevěných tesařských spojů*).

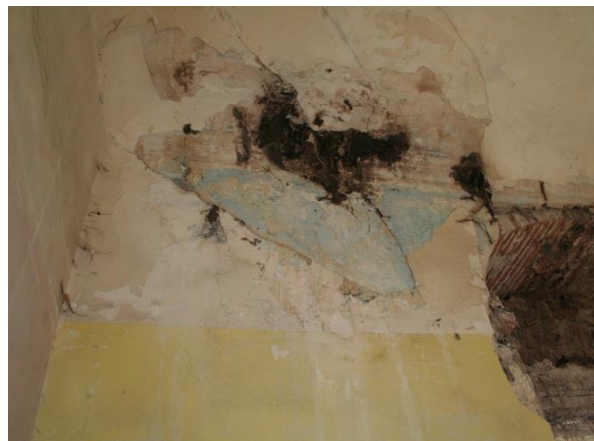
V některých částech objektu se vyskytly během pozorování plísně a houby (*obr. 6.1.1, obr. 6.1.2*). Profesor Wasserbauer na základě fotografií určil vyskytující se houby jako Konioforu sklepní a Trámovku. V diplomové práci vycházím tedy z předpokladu, že se jedná o dvě výše zmíněné houby. Nicméně ke stoprocentnímu určení hub by bylo nutné provést laboratorní zkoušky.

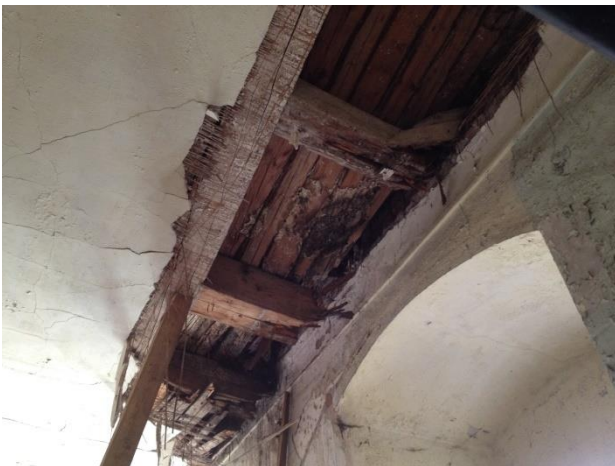
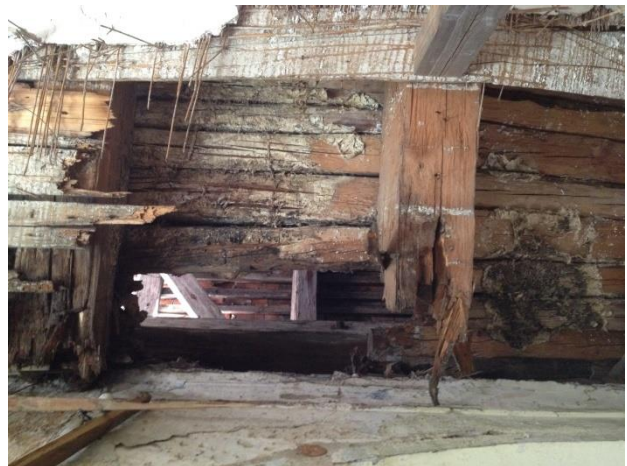
Vzhledem ke stavu stropů (*viz obr 8.1 a 8.2*) a k změně užívání podkroví bude nutné nahradit stávající dřevěné trámové stropy, stropy únosnějšími. Ve statické části práce jsem se zaměřil na výpočet ocelobetonových stropů a stropů z dřevěných lepených vazníků. V následujícím odstavci se zaměřím na jejich porovnání, na jehož základě bude vybráno nejvhodnější řešení pro rekonstrukci prelatury.

Hlavní příčinou je nedostatečná ochrana proti atmosférickým vlivům, díky zvýšené vlhkosti dřeva se také vytvořilo ideální prostředí pro růst dřevokazných hub.
