Západočeská Univerzita v Plzni

Diplomová práce

Zaniklé kostely v okrese Klatovy za josefínských reforem

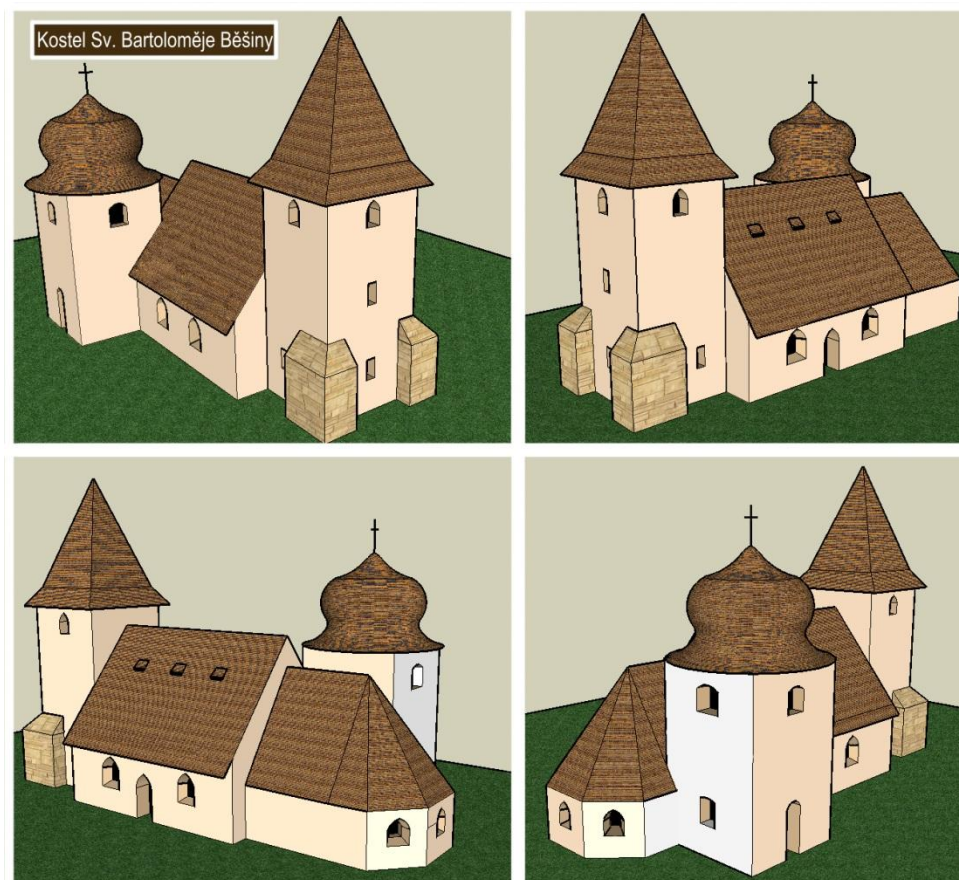
Obr. 4. Pokus o rekonstrukci podoby kostela před zrušením.

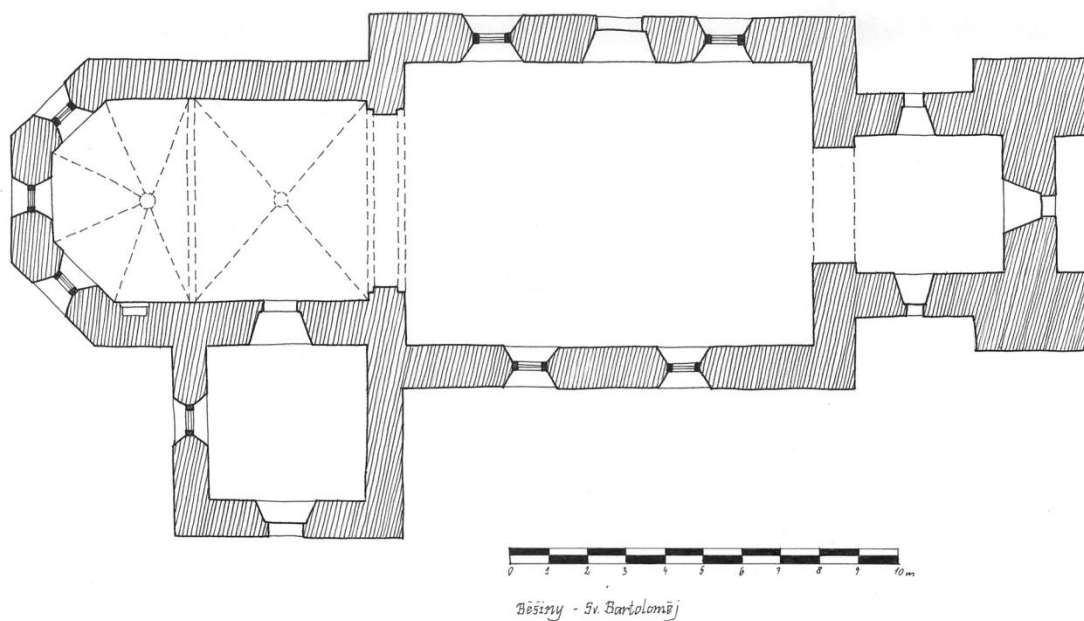
Obr. 5. Původní půdorys kostela (překresleno: Vaněk – Hostaš 1900)

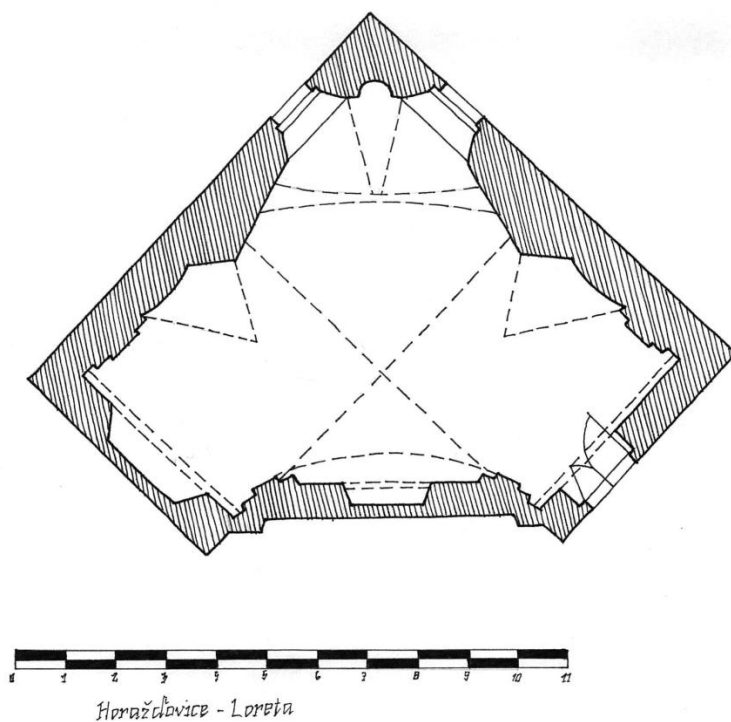
Obr. 11. Původní půdorys Lorety (překresleno: Bukovský 2000)

nacházejících se v rámci delších zdí. Dále měla kaple dva menší vstupy prolomené v obou kratších stranách. Zřejmě sloužily jako průchody do sakristie a do zbytku areálu. Kratší stěny měřily 3,15 m, zeď s hlavním vstupem 5, 15 m, a nejdelší stěny 7,25 m. Prostor byl zaklenut dvěma odlišnými klenbami, jelikož strop má dvě úrovně. Nad nižší a nejdůležitější částí, kde se nacházela v rohu umístěna nika, byla použita klášterní klenba, jelikož roh právě kvůli nice nebyl tak ostrý. Nad zbytkem se nacházela křížová klenba. Obě části byly od sebe odděleny vítězným obloukem, který normálně nalezneme v kostelích mezi presbytářem a hlavní lodí. Zde je i tento pás atypický, jelikož se z obou stran prohýbal v čočkovitém tvaru. Dalším architektonickým prvkem byly lizény a pilastry, které členily nejen čelní stěnu, ale také obě delší zdi pětiúhelníku (*Bukovský 2000, 58 – 62, 77*).

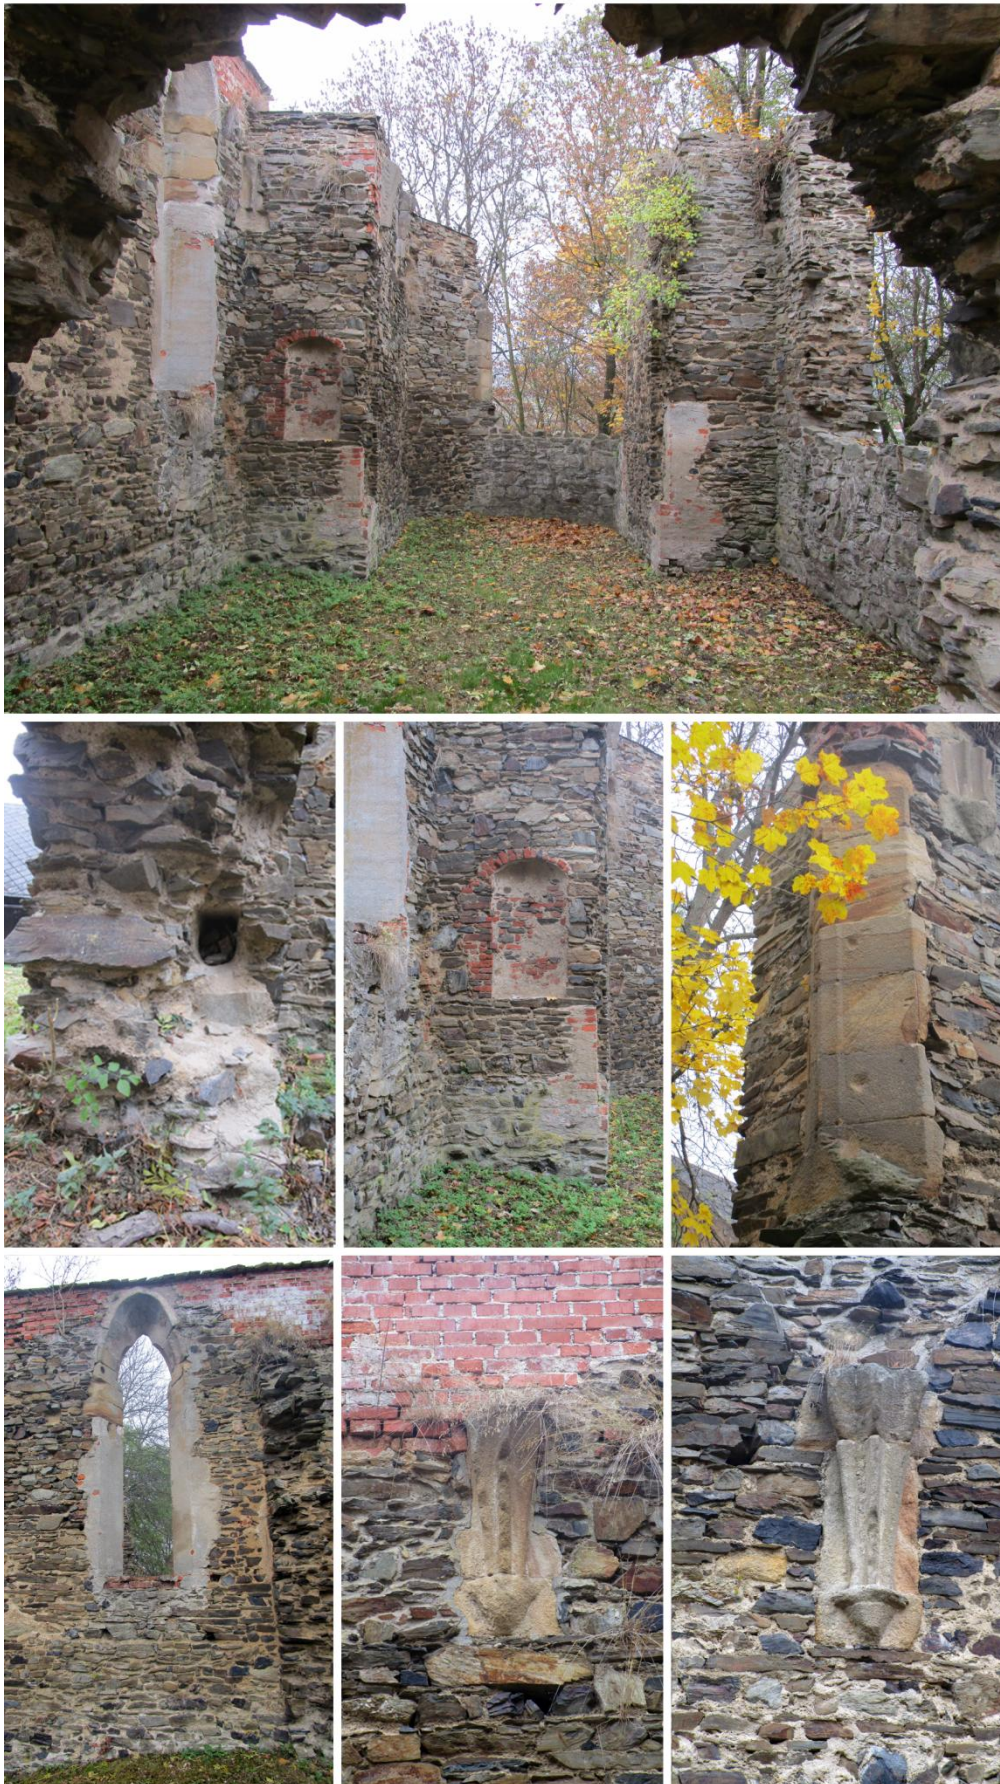
Obr. 35. Pohled do interiéru a hodnotné detaily

Jedná se o kostel s odsazeným pětiboce zakončeným presbytářem s vnějšími opěráky a třemi okny v presbytáři, které původně byly lomeně sklenuty (Obr. 35). Loď má čtvercový půdorys. Z vnější strany se opět nacházely opěráky v prostředku obou bočních zdí. Dochovaly se jehlancové konzole původně navazující na žebra s jednoduchým výžlabkem (Obr. 35, 37). Co se týče klenby dnes již nedochovaného stropu, původně byl presbytář rozčleněn na jedno obdélné pole s křížovou klenbou a druhou část s šesti žebry dělící plochu na sedm klenebních polí. Loď byla zaklenuta na střední podporu a zaklenuta čtyřmi poli křížové klenby s tím rozdílem, že v místech, kde loď navazuje na presbytář, je místo konzole vložen svorník blíže ke středu celého stropu, čímž vzniká deformace obou dvou východních polí ve tvaru trojúhelníkovité části v prostoru mezi závěrem kostela a hlavní lodí. Pro lepší pochopení (Obr. 32) (*Líbal 2001, 341*).

I přes to, že je míra degradace tohoto objektu poměrně velká, zachovalo se na něm mnoho z architektonických detailů. V rámci interiéru můžeme spatřit otisky kleneb a zachované konzole nesoucí žebra (Obr. 35, 37). Pozůstatky ostění a žeber se na lokalitě volně nenacházejí a kromě jednoho dochovaného ostění gotického okna cca 2 m dlouhého v severní zdi nelze nikde jinde tyto prvky podrobit zkoumání (Obr. 34). Dost možná se některé z kamenných prvků interiéru nacházejí rozlámány v zadržkách opěrných pilířů kolem presbytáře kostela. Díky tomu, že fragmenty jsou velice drobné a nelze je vyjmout,

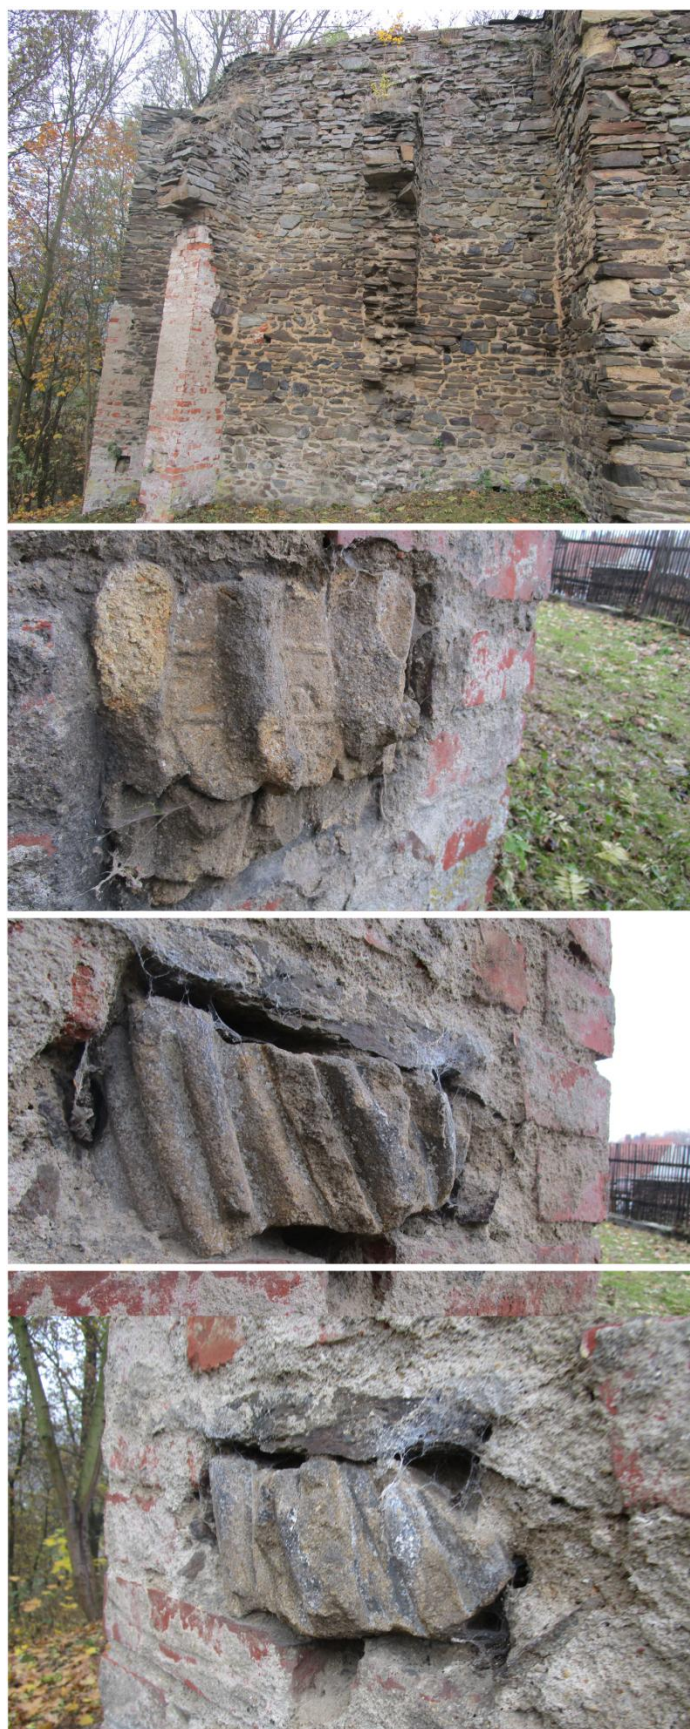
Obr. 36. Zazděné fragmenty kamenných architektonických detailů v opěracích presbytáře

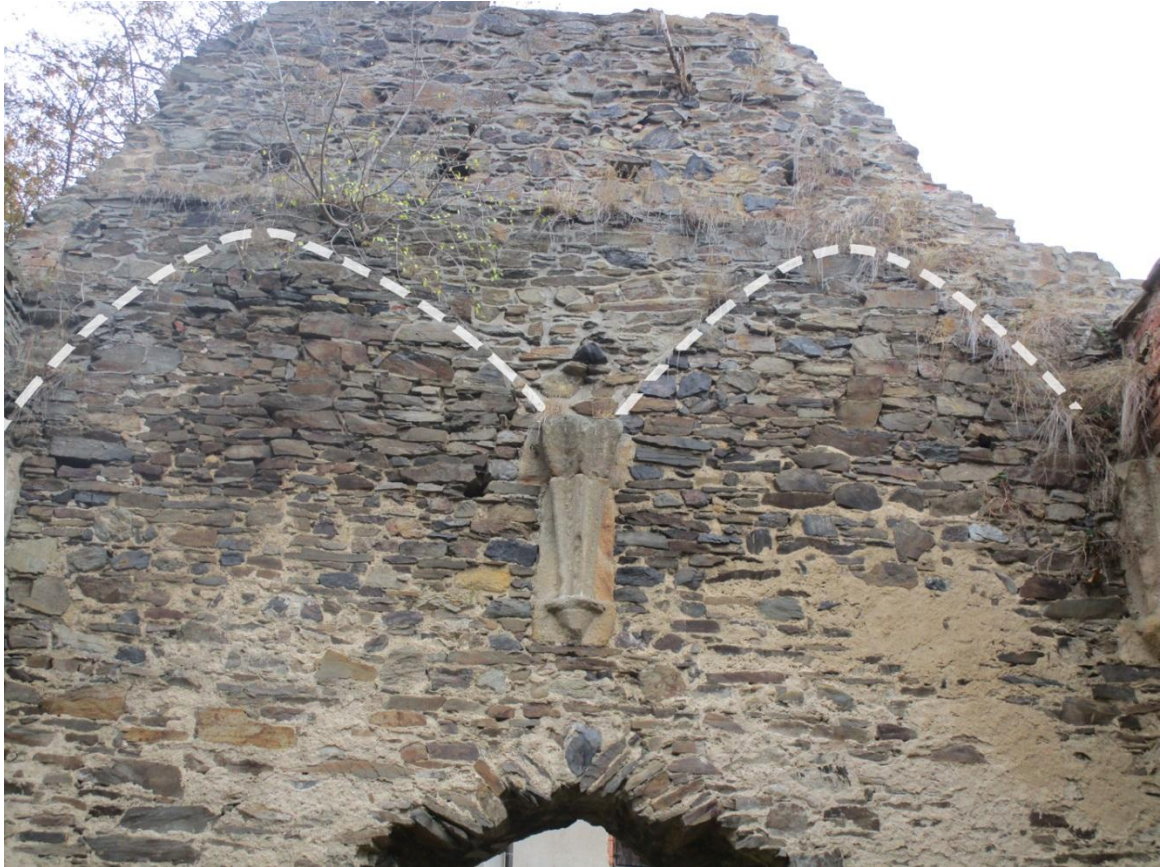
Obr. 37. Otisky kleneb

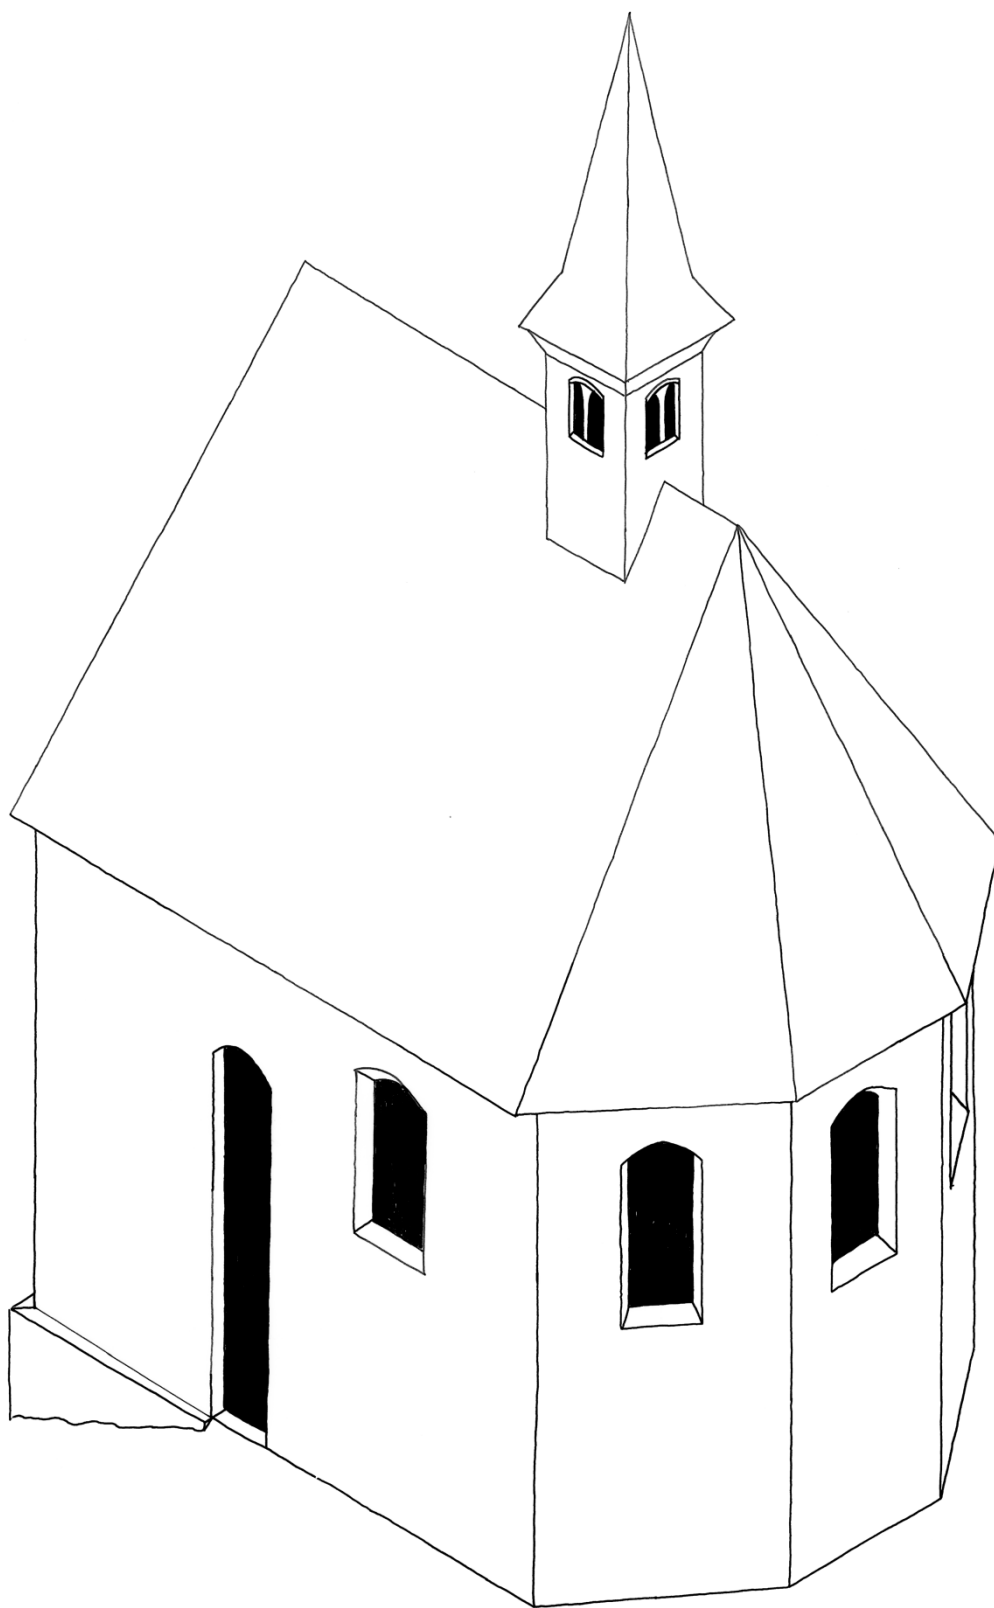
Obr. 46. Pokus o rekonstrukci kostela (převzato: Junková 2014)

Kostel má poměrně jednoduchou dispozici. Jedná se o jednolodní stavbu, která je zakončena trojbokým presbytářem (Obr. 46, 47, 52). Závěr lodi je orientován na severovýchod směrem k hradu Rabí a to takovým způsobem, že prostřední okno presbytáře je v podstatě směřováno do polohy oken nejvyšší hradní věže. Bývá zvykem, že presbyterium kostela je od lodních zdí odděleno vítězným obloukem, ale v případě kostela Všech svatých tomu tak není (Koutek 2011, 61 – 62; Ústní sdělení Ing. J. Anderle, 24. 3. 2014). Na délku měří kostel v interiéru 7,6 m a na šířku 4,8 m. Do objektu vedou dva vstupy. Nejsou však stejně široké. U obou se však v tloušťce stěn nacházejí 4 kapsy, které sloužily pravděpodobně k zasouvání závor (Obr. 47, 53). Nacházejí se zde celkem čtyři okna. První bylo vsazeno do jižní zdi a zbylá tři se nacházela v každé stěně trojbokého závěru. Nejvíce dochované se zdá být okno v jižní zdi lodi, neboť se zde zachovala jak jeho spodní část, tak jeho výšková část. Ostění se částečně dochovalo a nachází se v muzeu v Horažďovicích. Celkem se zde nachází 23 fragmentů, které na lokalitě posbíral F. Houzím roku 1985 (Ústní sdělení A. Červený 5. 10. 2015). Rozhodli jsme se zdokumentovat ty z nich, které mají určitou výpovědní hodnotu (Obr. 50, 51) Nejvyšší západní stěna je vysoká 3 m. Jako jediná ze stěn je omítnuta pouze z vnitřní části. Je podezděna soklem, který zabíhá v rámci terénní nerovnosti i do části jižní a severní zdi. Severní stěna je rozdělena dveřním otvorem na dvě části (Obr. 53). Jsou zde patrné dvě kapsy dochované po trámech nesoucích zřejmě hudební tribunu (Obr. 47, 53). Na severní stěnu navazuje trojdílný presbytář se třemi okny. Poslední jižní zeď je rozdělena dveřmi a v její širší části se nachází okno. Dveřní otvor je zde zachovalejší, celkem neporušené jsou také čtyři závorové kapsy (Obr. 47). V části stěny navazující na západní zeď se promítají dvě zbylé trámové kapsy. Použitý materiál na stavbu lze označit jako nhrubo otesaný lomový kámen, který je očividně místního původu (Škabrada 2003, 22 – 24). Po zastřešení se v dnešní stavbě nezachovalo téměř nic. V každém případě konstrukce střechy byla dle vedut a mapy sedlová se sanktusovou věžičkou.

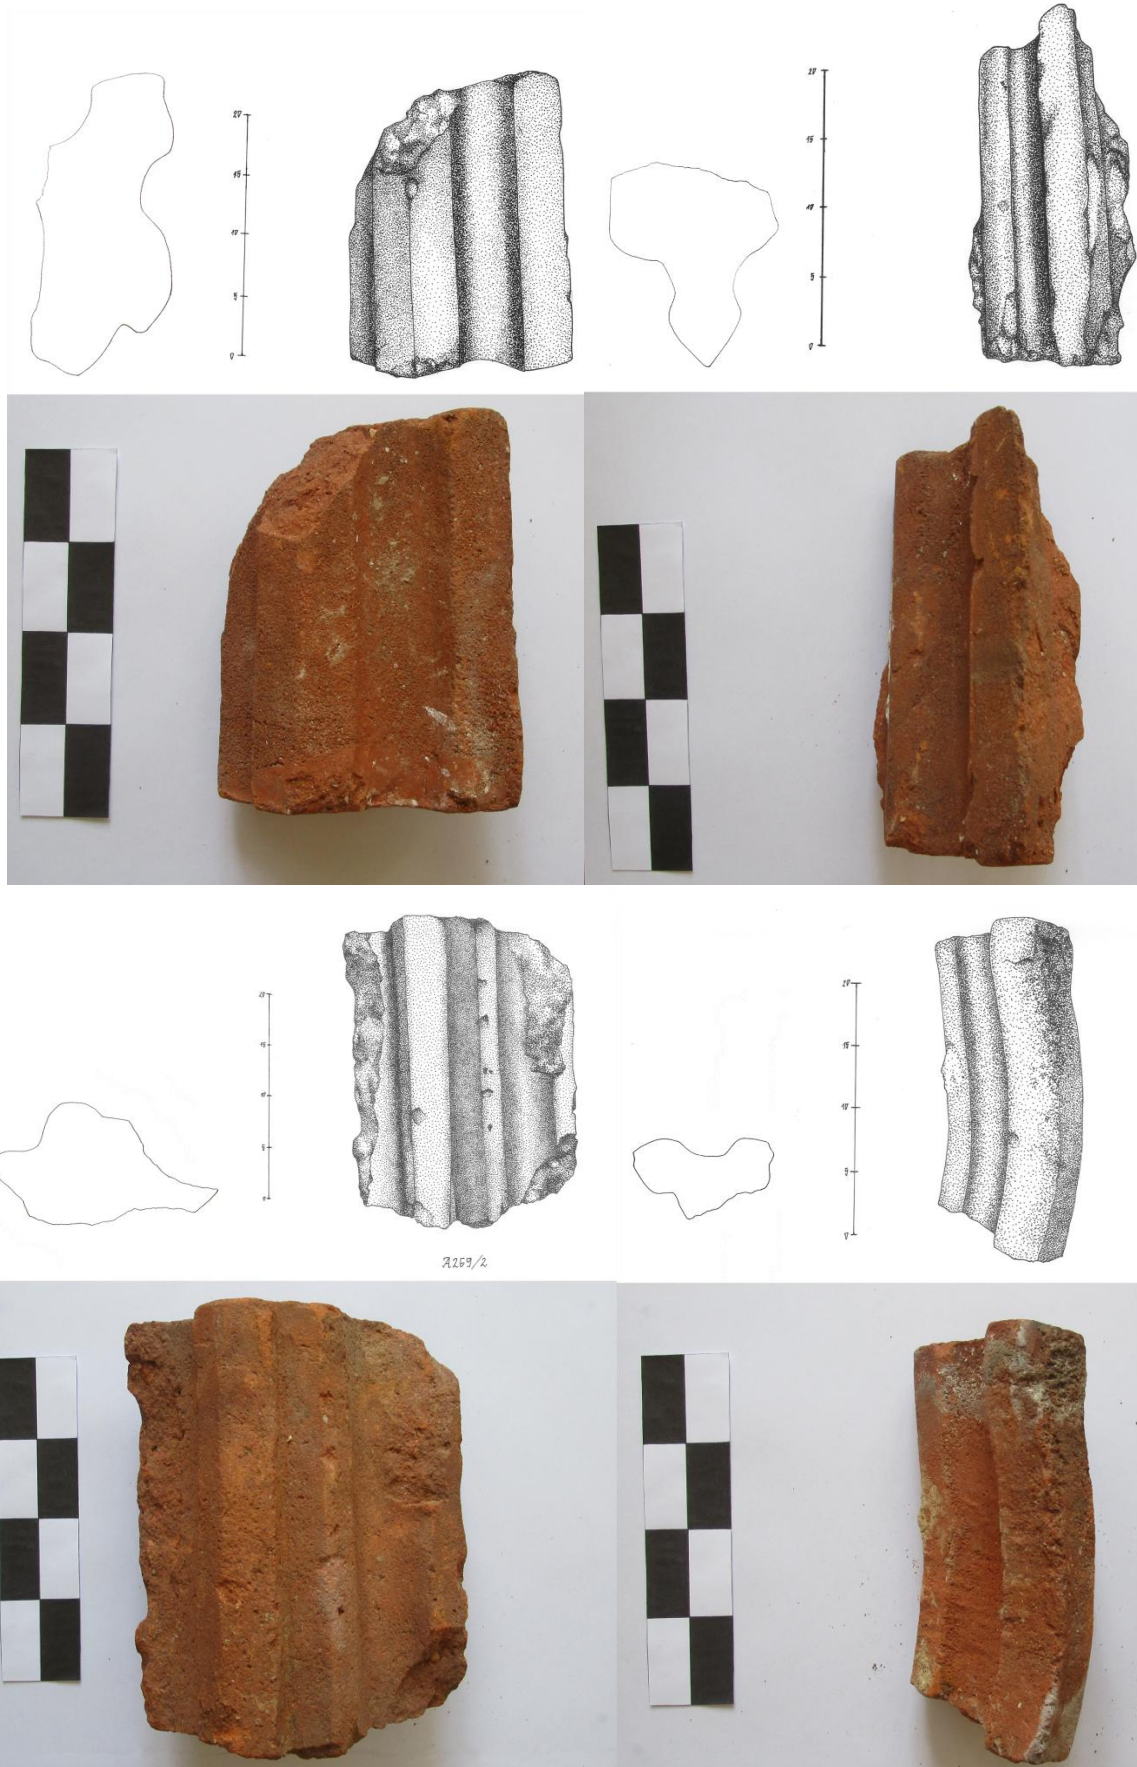
Obr. 50. Kamenné prvky A263/3, A269/5, A269/2, A 269/4

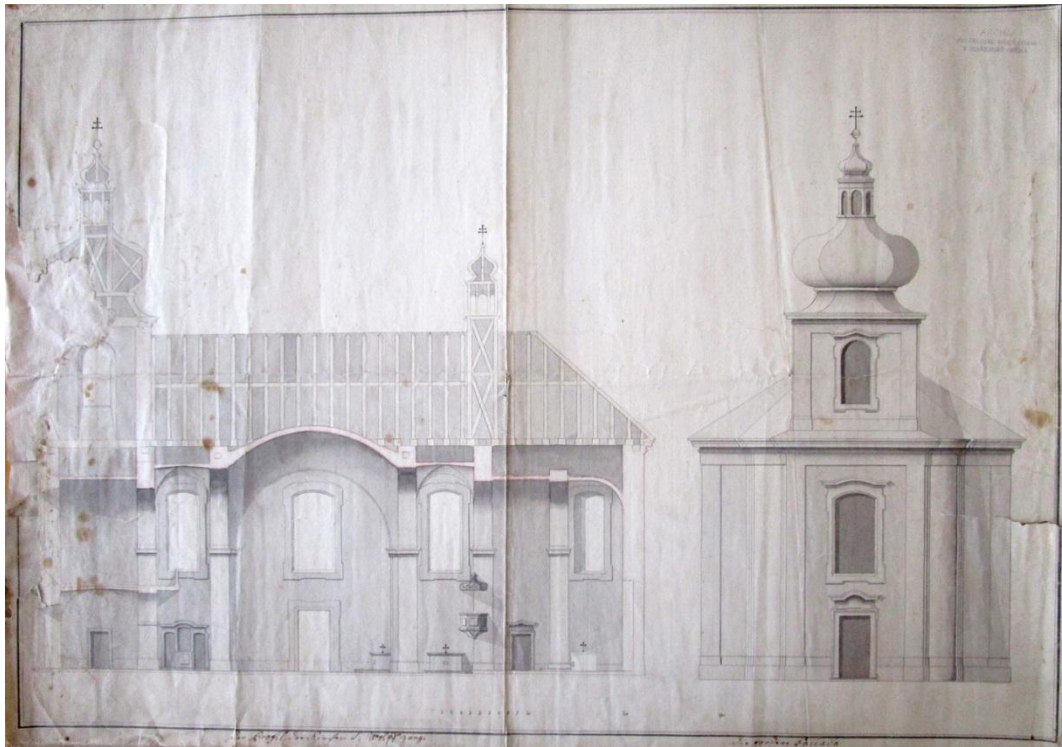
Obr. 75. Podélný řez a průčelí od F. M. Kaňky (SOA Jindřichův Hradec, VS Chudenice-plány)

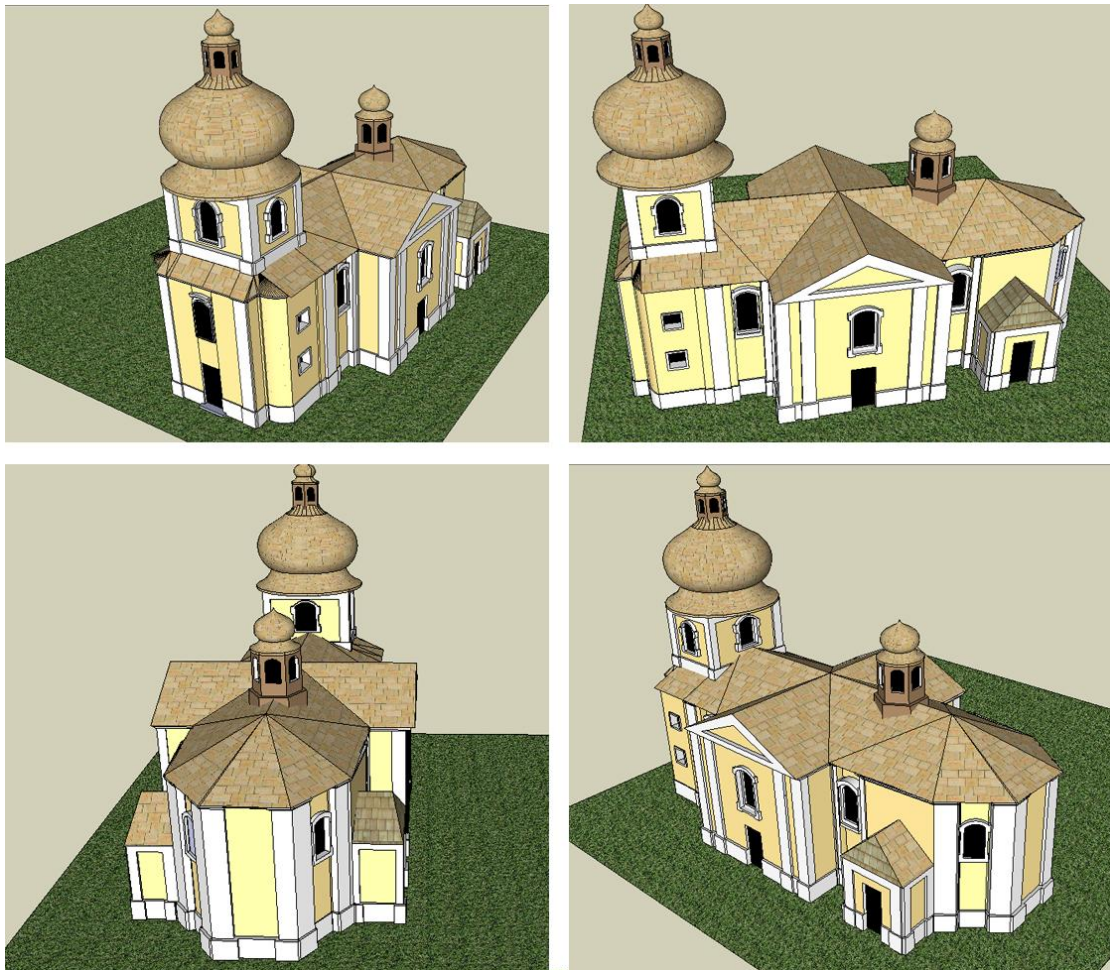
Obr. 83. Model kostela, pokus o rekonstrukci podoby

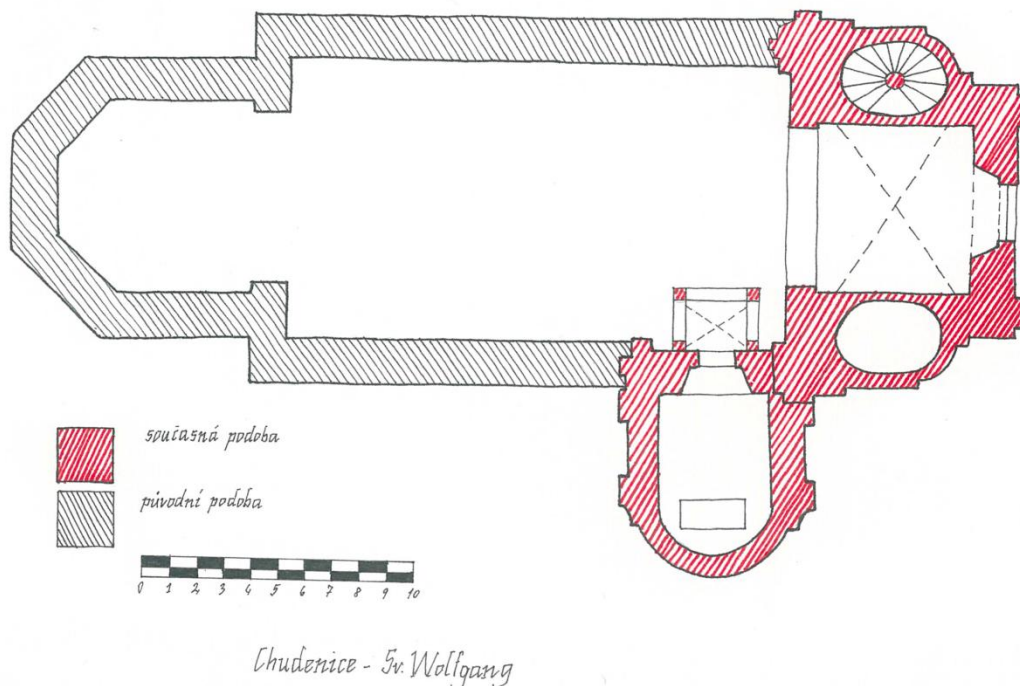
Obr. 85. Půdorys s naznačením současné podoby (překresleno: Vaněk – Hostaš 1898)

Původní podoba půdorysu kostela naznačuje, že se jednalo o jednolodní kostel s hlavní lodí s křížením prostoru, čímž vznikla dvě ramena (Obr74). Vaněk a Hostaš jej ve své práci z roku 1898 však zachycují jinak (Obr. 85). Jejich interpretace je však velice sporná. V čele je umístěna věž kostela se dvěma bočními schodišti. V průčelí věže se v úrovni přízemí nalézal vchod a nad ním veliké okno segmentově sklenuté. Ostění bylo provedeno pouze v rámci omítky. Nad oknem se nacházela typická barokní, vlnovitě zprohýbaná nadokenní římsa. Kordonovou římsou bylo rovněž odděleno první od druhého patra věže. Ta se táhla i po celém obvodu stavby. Zde oddělovala přízemí od střechy. V úrovni druhého patra věže se také nacházela čtyři okna půlkruhově zaklenuta se stejnou maltovou šambránou s uchy, jako tomu bylo u většího okna v prvním patře věže a s nadokenními římsami. Od střechy věže s cibulovou bání byly stěny odděleny korunní římsou (Obr. 73, 89). V lucerně cibulové střechy se nacházelo šest otvorů podle typického barokního vzoru. Na vrcholu byl umístěn také kovový kříž. Obě boční schodiště byla doprovázena dvěma čtvercovými okny umístěnými nad sebou s jednoznačnou osvětlovací funkcí (Obr. 73, 83, 89). Schodiště byla zakřivená s mezistupni a bylo možné do nich vejít z interiéru i exteriéru. Obě schodiště narušovala jinak jednoduchý čtverec věže tím, že před něj předstupovala. Zakřivení se

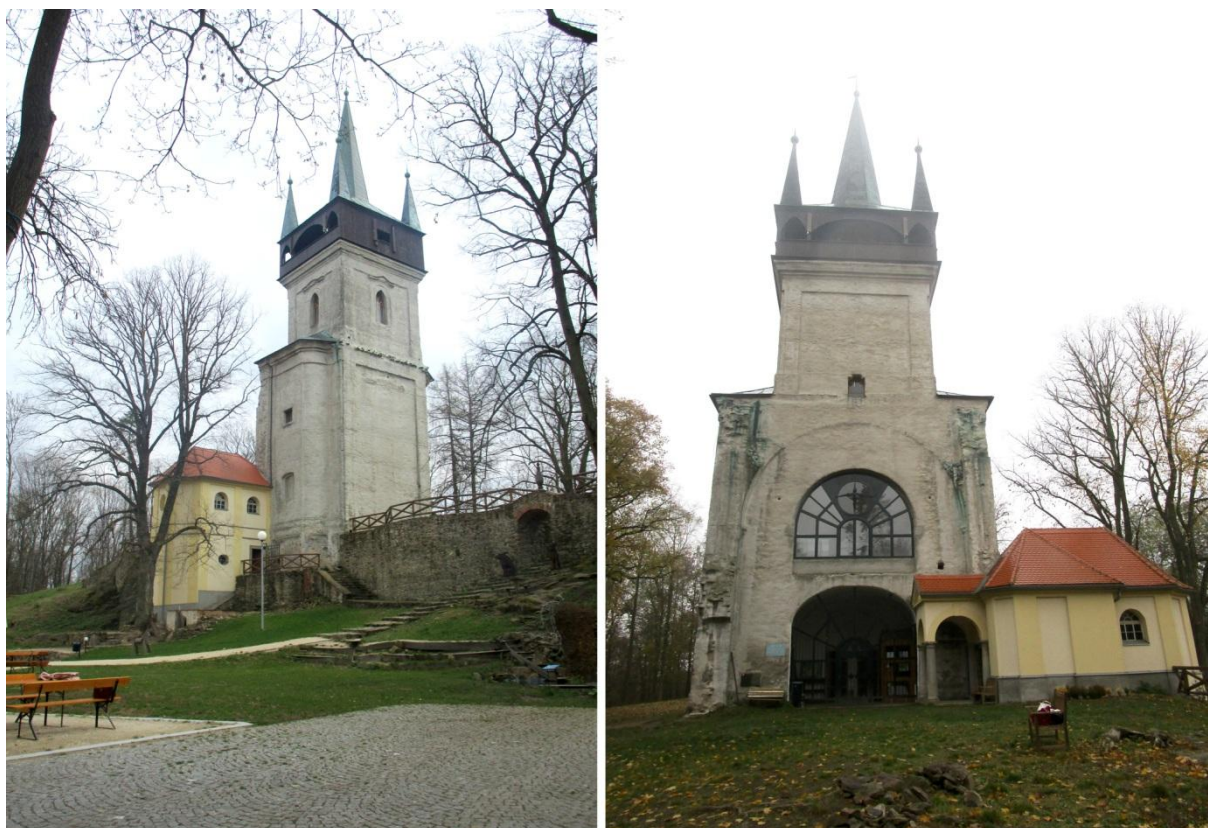
Obr. 86. Celkový pohled na bývalý kostel a kapli

nachází obloukové okno kopírující šířku vítězného oblouku oddělující v úrovni přízemí prostor kruchty od hlavní lodi. Toto okno je široké 9 m a dlouhé 7 m (Obr. 86, 89). V rámci výšky schodiště se nacházejí na každé straně vždy dvě čtvercová okna o rozměrech stran 2 m. Od sebe jsou vzdálená 6, 5 m. Na straně vedoucí směrem k poustevně se však nachází jedno okno, které je v současné době zazděné. Svoji šířkou odpovídá ostatním, ale je segmentově sklenuto a o to je delší. Z vnitřní strany jsou otvory pro usazení oken v horní části se segmentovými záklenky. Strop je opatřen plackovou klenbou. Budeme-li pokračovat schodištěm vzhůru, dostaneme se do prostoru mezi stropem prvního patra a podlahou druhého patra. Sem ústí zakřivené schodiště a odtud pokračuje další točité schodiště umístěné v rohu hlavní místnosti věže (Obr. 88). Tento prostor není omítnut a jsou zde díky tomu vidět čtyři původní kapsy, které nesly trámův ještě před současnou úpravou (Obr. 88). Kapsy mají čtvercové rozměry s rozměry délek 40 cm. Výška tohoto prostoru činí 3 m. Místnost je osvětlena pouze jediným malým okénkem, které se zde původně zřejmě nenacházelo. Strop je zde trámový. O patro výše se nachází poslední zděné patro, které je rovněž opatřeno dřevěným trámovým stropem, ten nese novogotickou dřevěnou nástavbu rozhledny. Zde se původně nacházela čtyři barokní okna s plným obloukem. V současnosti jsou tu umístěna zcela nová okna napodobující novogotická s lomeným obloukem (Obr. 88). Dřevěný rám jednoho z oken je zde umístěn. Okna jsou opatřena parapetem a uvnitř půlkruhovými záklenky. Vnitřní rám okna je široký 2,5 m a vysoký 6 m. Záklenky zřejmě kopírují původní tvar barokních oken. Stavba je zde nově omítnuta, a proto úpravy nejsou znatelné. Z pohledu v exteriéru je situace odlišná. Zde je omítka v horším stavu a je pod ní možné rozeznat původní obrys barokních oken i s nadokenními římsami. Odtud se vystupuje schodištěm na dřevěnou nástavbu věže. Věž je zastřešena osmibokým jehlanem se čtyřmi postranními věžičkami v rozích konstrukce. Dřevěná nástavba přečnívá před původní barokní římsou o 20 cm po celém obvodu. Vysoká je cca 2,4 m. Z ochozu vede vzhůru schodiště schodnicového typu, které ústí do krovu věže. V místě, kde se střecha věže zužuje, je možné spatřit poslední schodiště směřující do špičky střechy. Ta je pokryta měděným plechem.

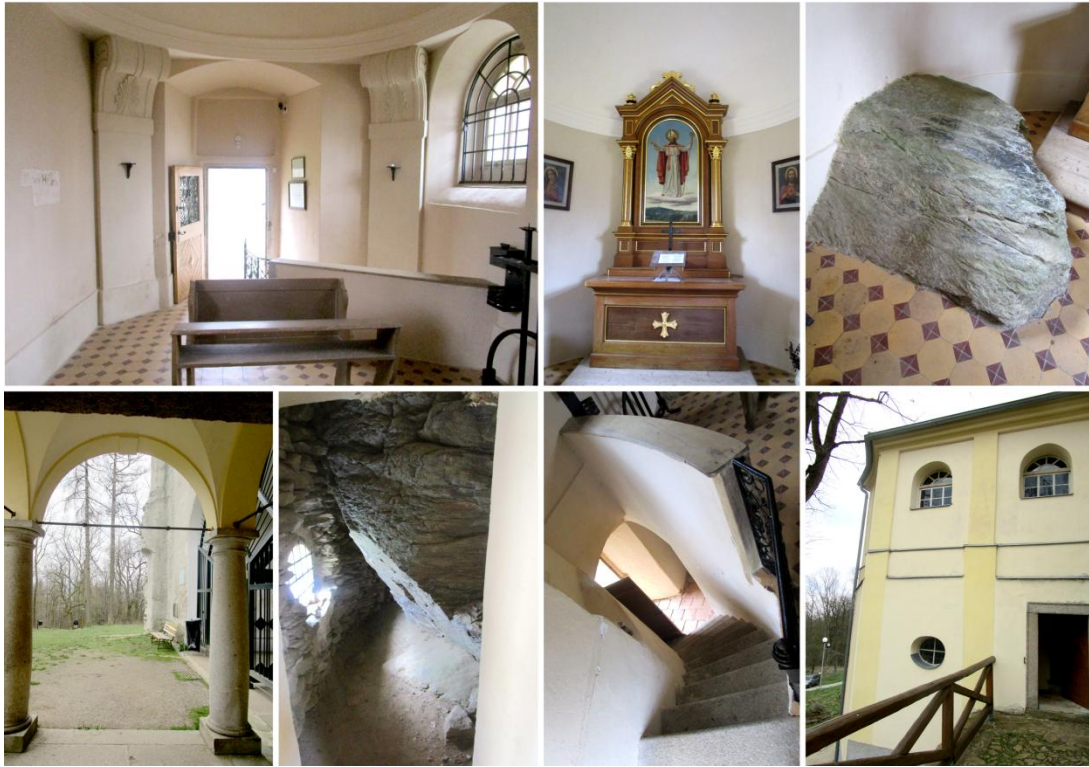
Obr. 87. Interiér kaple a boční pohled

Před ním se nachází čtvercový prostor 3 x 3 m, v jehož rozích se nacházejí čtyři jednoduché sloupy na podstavcích 80 x 80 cm a výškou 20 cm (Obr. 87). Mezi nimi je vzdálenost 145 cm. Ty nesou klášterní klenbu a mezi sloupy se nachází půlkruhové zaklenutí s naznačeným hlavním klenákem. Konstrukce je zpevněna ocelovými tyčemi v patkách kleneb. Interiér kaple je kopulovitě zaklenutý. Mezi klenbou a zdmi s půlkruhovým zakončením se nachází římsa. V exteriéru má kaple polygonální závěr bez oken, pouze se dvěma výklenky umístěnými nad sebou v obou úrovních stavby v prostřední části závěru (Obr. 86). Proti vstupu je přímo umístěn oltář. V rozích místnosti u vchodu se nacházejí pilastry s volutovými hlavicemi (Obr. 87). Vchod je v interiéru opatřen půlkruhovým záklenkem. Při vstupu se po levé ruce nachází zakřivené úzké schodiště sestupující o patro níže. To ústí jednak do suterénu, a také druhým výstupem do exteriéru na terasu zbudovanou pod věží bývalého kostela (Obr. 87). V úrovni suterénu je zde prostor v podstatě celý vyplněn skálou s puklinou, podle legendy vedoucí do pekla. Tato skalka je rovněž ta, na níž měl podle pověsti nocovat sv. Wolfgang. Část této skály zasahuje i do přízemí. V suterénu je umístěné jediné kulaté okno s mříží. Zeď v interiéru není omítnuta a je zde vidět, že kaple byla stavěna z lomového kamene, zřejmě získaného bouráním zbytku kostela (Obr. 87). Kaple je vystavěna na terénní hraně a tudíž směrem k poustevně měří na výšku téměř dvojnásobek své výšky dosahující u kostela. Římsa je umístěna v úrovni necelých 4 m a i se střechou se výška kaple pohybuje kolem 7 m (měřeno z východní strany). Na západní straně je kaple vysoká cca 11 m. V severní zdi v úrovni přízemí nalezneme okno s plným obloukem. Fasáda severní zdi je v exteriéru dále členěna přístavkem s lizénami, který předstupuje před pomyslný obdélník hlavního prostoru kaple. Ten je široký 4,5 m a zde pak navazuje na závěr kaple. Lizény se nacházejí po celém obvodu kaple v rozích všech zdí. Nahoře a dole jsou spojeny pásy a tím jsou plochy stěn orámovány. Lizény s pásy jsou natřeny žlutou barvou, zatímco plochy jsou světle žluté. I v jižní zdi se nachází stejné okno, jako ve zdi severní s rozměry 2 x 2 m s půlkruhovým sklenutím opatřeným mřížovím. Dveře vedoucí na terasu pod kostelem jsou stejných rozměrů jako dveře vstupní vedoucí od kostela. Také se zde v rámci vstupního otvoru nachází kamenné ostění. Zdi jsou všude stejně silné cca 1,5 m. V čelní stěně se nad korunní římsou nachází také barokní fronton. Střecha je pokryta pálenou taškou. Kaple je na rozdíl od objektu původního kostela správně orientována.

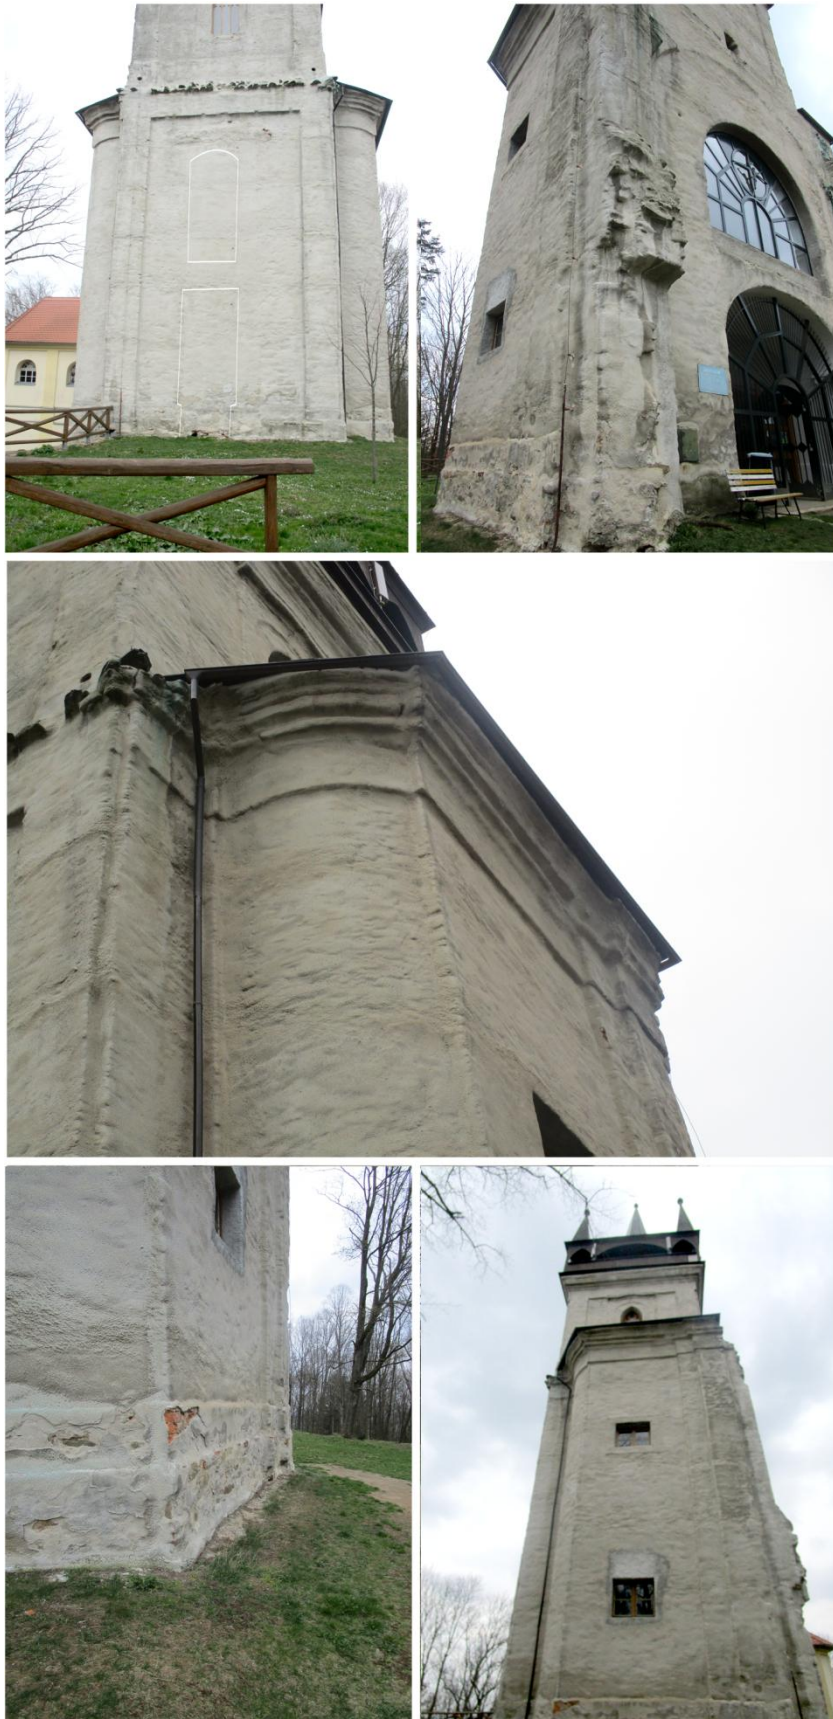
Obr. 89. Vybrané detaily kostela v exteriéru
