**Diplomová práce**

**Problémy typologického třídění sídelních  
objektů na pískovci na příkladu sídelní**

**aglomerace Valečov**

**Karolína Laštůvková**

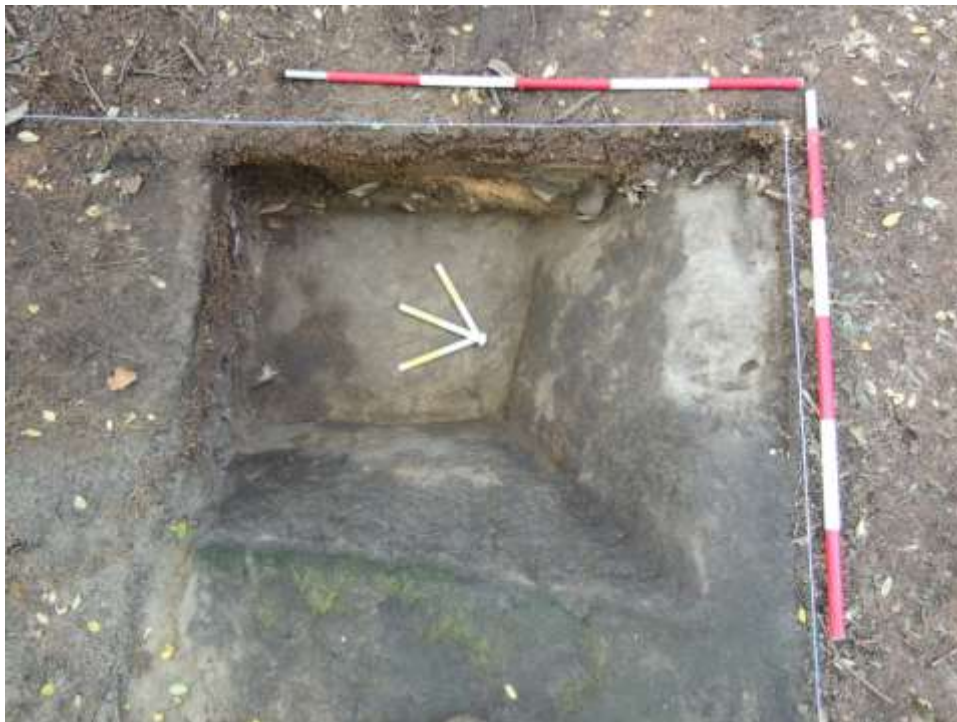
Obr. 32 Sonda 5, pohled shora. Zobrazení situace po začištění skalního bloku. Digitální rekonstrukce na základě fotogrammetrického měření
