ZÁPADOČESKÁ UNIVERZITA V PLZNI
FAKULTA STROJNÍ

DIPLOMOVÁ PRÁCE

Údržba ventilátorových mlýnů s ohledem na snížení nákladů

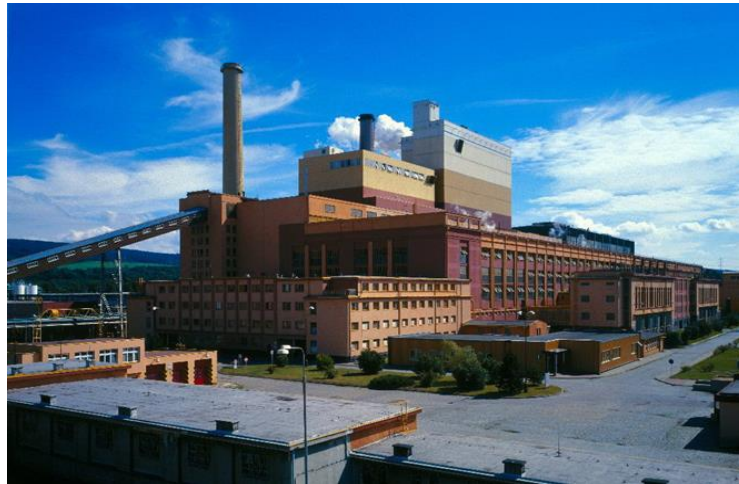
Obr. 2-1 –Elektrárny Tisová [10]

Ventilátorové mlýny MV67.16, jsou strojní zařízení pro úpravu paliva mletím. Strojní zařízení se nachází v Elektrárně Tisová, která je vidět na obrázku 2-1 a je nedílnou součástí parního kotle G 330 t/h bloku č. 6. Výrobce parního kotle je výrobní závod SES Tlmače.

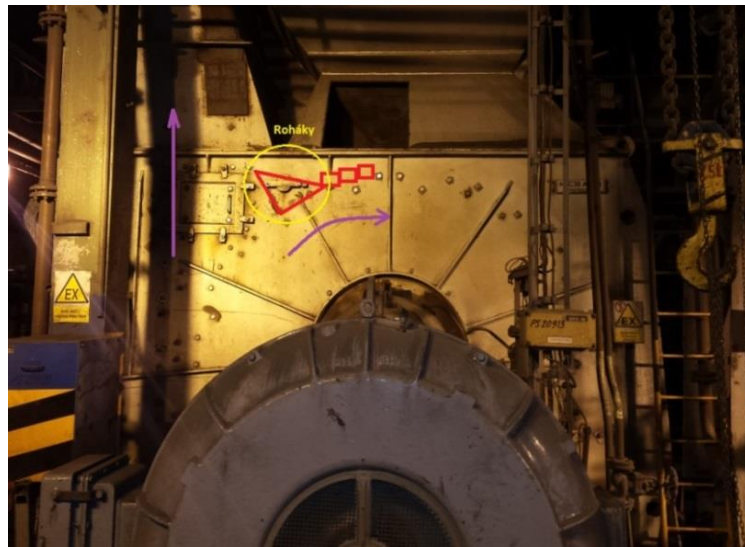
Obr. 2-7 – Skříň ventilátorového mlýnu [16]

Mezi klíčové díly patří rohové pancíře, mlecí desky, hranoly, pancíře boků skříně a chrániče kola. Umístění rohových pancířů a hranolů uvnitř skříně ventilátorového mlýnu je zakresleno do obrázku 2-7.

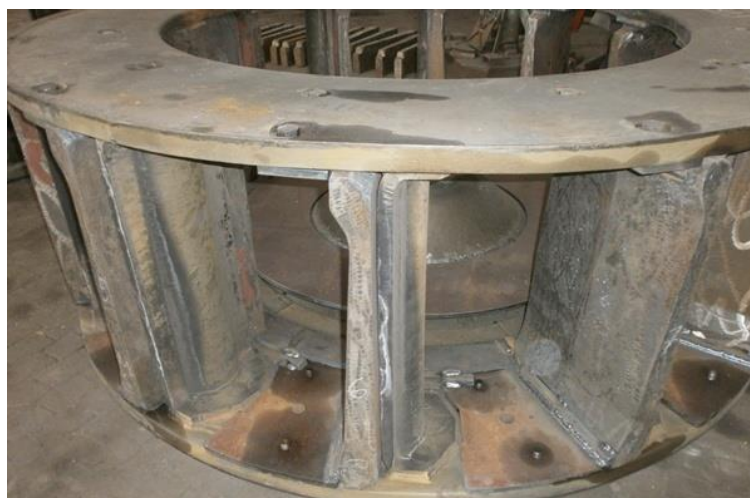
Obr. 2-8 – Mlecí desky v kole [17]

- *Mlecí desky* – výměna se provádí v rozmezí 2350 - 2500 hodin. Na obrázku 2-8 je vidět mlecí kolo po provedené opravě a připravené pro zpětnou montáž. Byla provedena výměna: mlecích desek, zajištění mlecích desek, chrániče mezikruží a chráničů „příložek“.

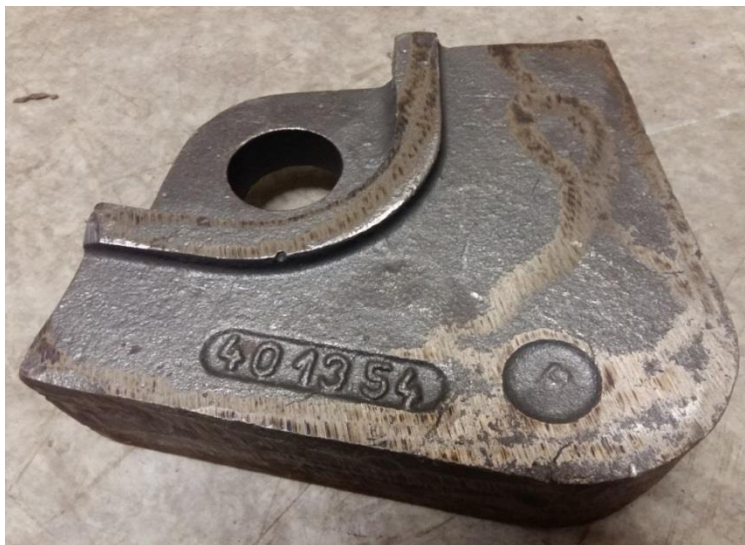
Obr. 2-9 – Rohový pancíř - nový [18]

- *Rohový pancíř* – nový rohový pancíř je vidět na obrázku 2-9.

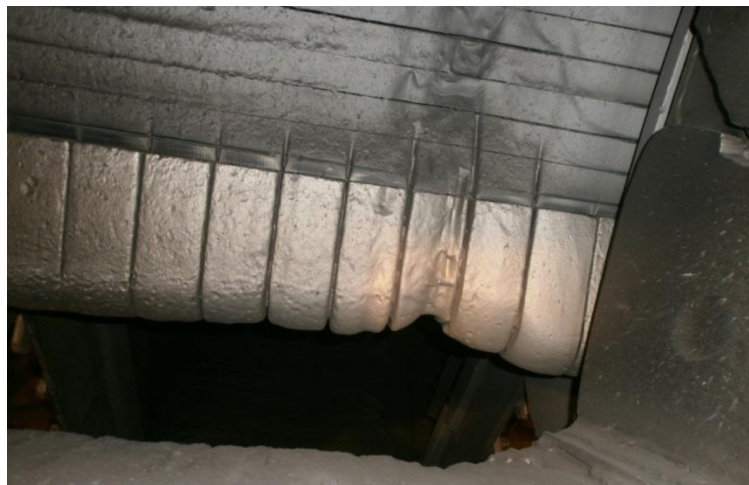
Obr. 2-10 – Rohové pancíře – cca 600 hodin [19]

- *Rohové pancíře* – výměna se provádí přibližně po 600 hodinách, obr. 2-10 znázorňuje sadu rohových pancířů před výměnou.

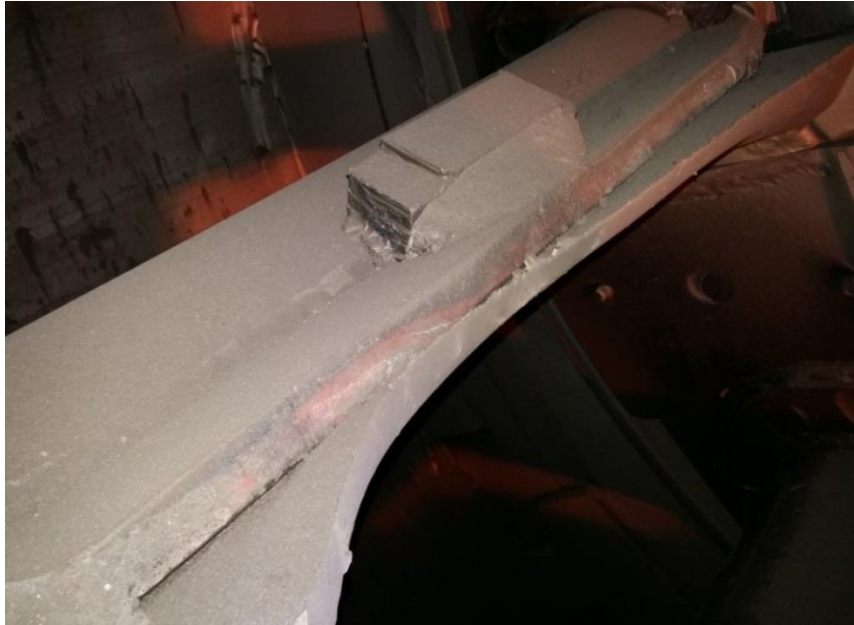
Obr. 3-2 – Maximální opotřebení mlecí desky - ETI [33]

Management ETI a CI nepožadoval zkoušky různých materiálů mlecích desek na rozdíl od rohových pancířů, jelikož odlišnost životnosti mlecích desek od ostatních elektráren ve skupině ČEZ, nebyla nikterak zásadní.

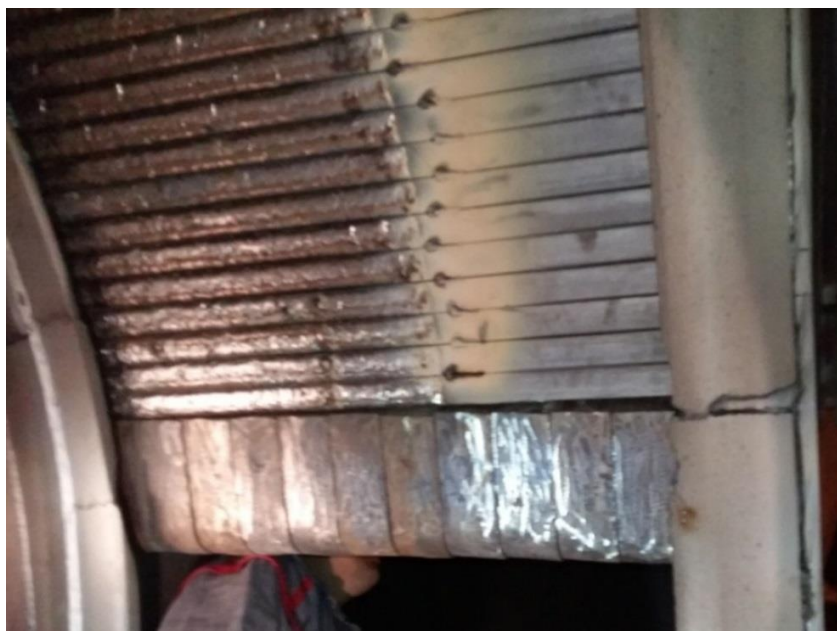
Obr. 3-5 – Tvrdý návar hranolů – ETI [37]

Návrhem byl tvrdý návar hranolů obvodu, jak je vidět na obrázku 1-5. Tvrdý návar byl použit na nejvíce opotřebované místo abrazí směrem od rohových pancířů a pokryto bylo cca 50 % hranolu v počtu 15 ks, které jsou vyhodnoceny jako kritické pro provozované zařízení z důvodu havárie.

Pro tvrdý návar byl zvolen materiál OK AUTROD 13.91 od společnosti ESAB. Technický list materiálu je vidět na obrázku 3-6. Návar na hranoly provedla firma zajišťující opravy ventilátorových mlýnů G-T Progres, s.r.o.

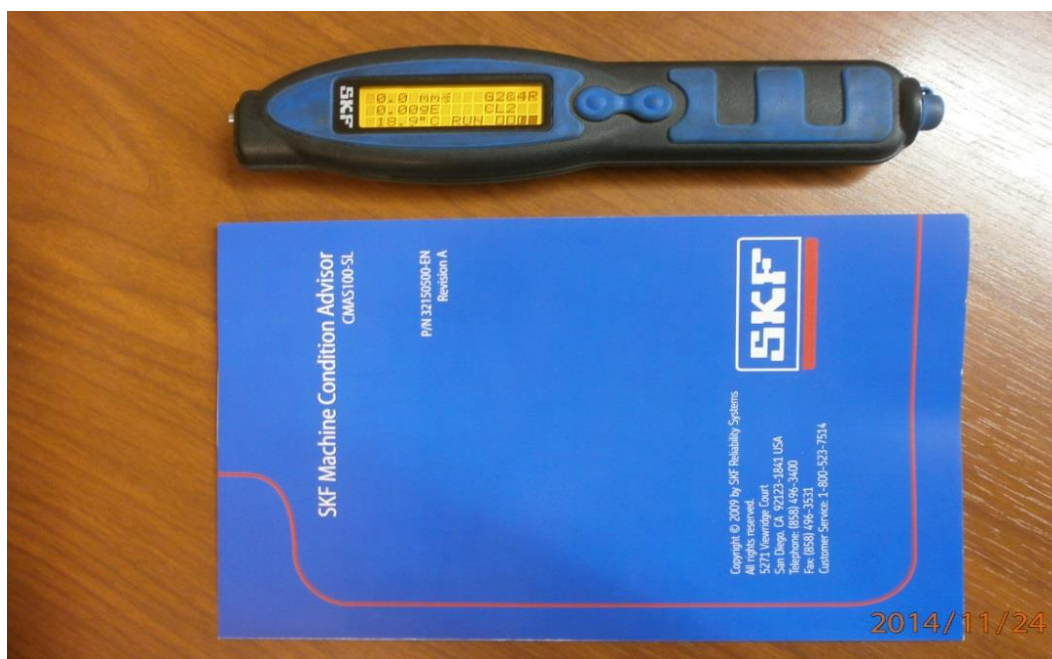
Obr. 3-8 – SKF CMAS100-SL [40]

Pro provádění kontrolního měření vibrací na Elektrárně Tisová se používá měřicí přístroj společnosti SKF typ CMAS100-SL na obrázku 3-8. Měření zajišťují pracovníci provozu – operátor, mistr, směnový inženýr nebo technolog údržby v pravidelných intervalech. Naměřené hodnoty se vyhodnocují a v případě podezření je k dispozici měřicí technik společnosti SKF, který zajišťuje akreditované měření včetně následného vyhotovení zprávy.

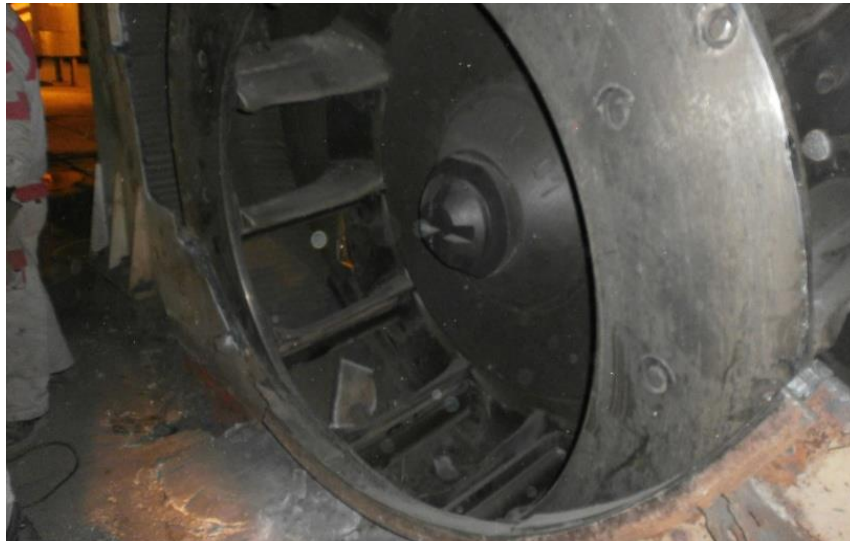
Obr. 4-4 – Porucha – poškozená hřídel soustrojí VM 94 [47]

Koncem srpna 2014 došlo k poškození výstupní hřídele s následným pádem mlecího kola a poškozením skříně ventilátorového mlýnu - obrázek 4-4. Následovala oprava převodové skříně, kde bylo zapotřebí provést výměnu ložisek a výstupní hřídele. Dále byla provedena oprava značně deformované skříně ventilátorového mlýnu, betonového základu na vstupu, mlecího kola a výměna mlecích komponent zasazených pádem mlecího kola. Celkové náklady na opravu činily 658 tisíc korun.

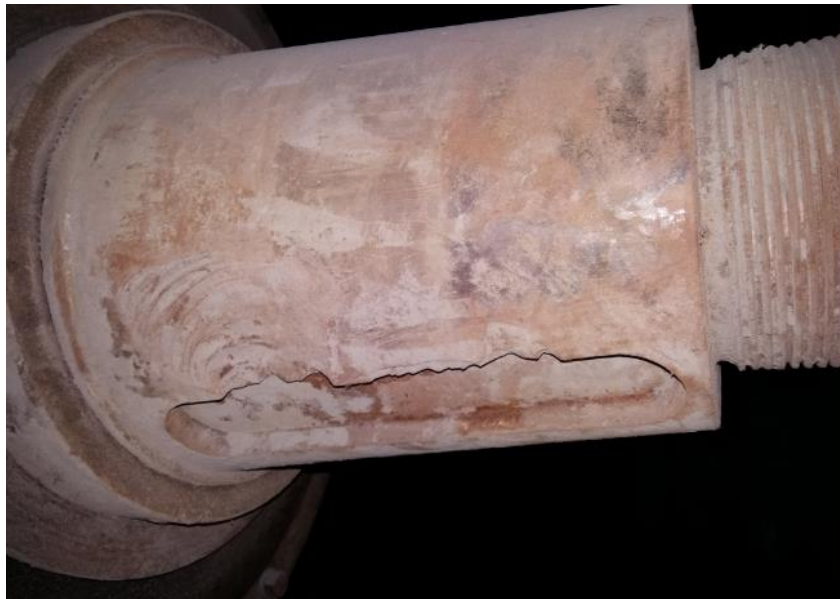
Obr. 4-5 – Porucha – poškozená hřídel soustrojí VM 91 [48]

V průběhu března bylo odstaveno soustrojí z důvodu vysokých hodnot vibrací a hlučnosti. Provedlo se vyvážení mlecího kola a opětovné uvedení do provozu. Tento krok ovšem nepřinesl očekávaný požadavek a proto byl povolán technik společnosti SKF, který provedl rozsáhlé měření. Výsledkem provedeného měření bylo poškození ložisek a uložení mezi hřídelí a mlecím kolem - obrázek 5-5. Byla provedena oprava převodové skříně a výměna hřídele. Celkové náklady na opravu činily 476 tisíc korun.

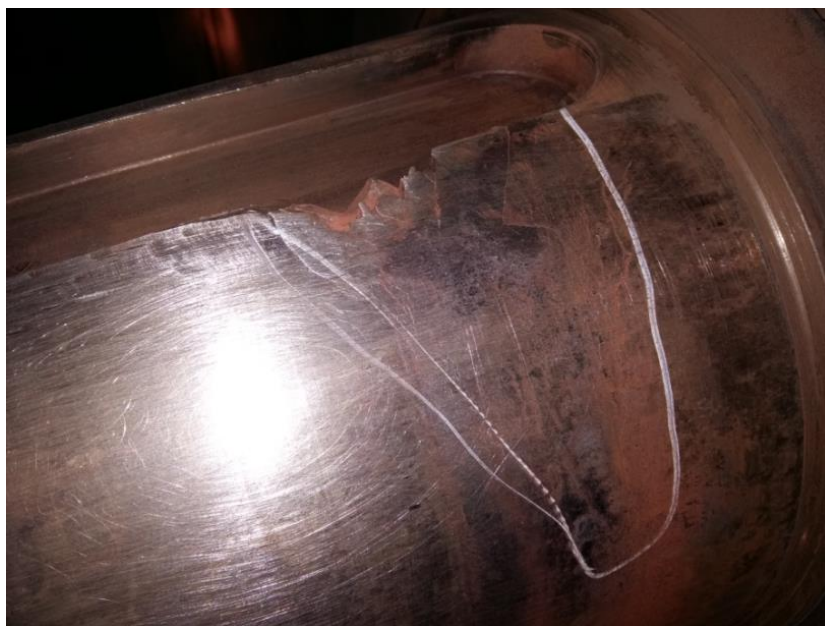
Obr. 4-6 – Porucha – poškozená hřídel soustrojí VM 93 [49]

V listopadu 2016 během výměny mlecího kola bylo zjištěno poškození hřídele soustrojí. Po provedení ultrazvukové kontroly revizním technikem, byla zjištěna příčná trhlinka široká 110 mm zasahující do hloubky 40 mm v oblasti pera a vyštípnutá hrana drážky pera viz obrázek 4-6. Tento stav znamenal okamžitou výměnu hřídele soustrojí. Celkové náklady na tuto poruchu se vyšplhaly na bezmála 304 tisíc korun, což do jisté míry ovlivnilo celkové snížení nákladů na údržbu.
