Bakalářská práce

Hrad u Strašína okr. Klatovy
v kontextu nedokončených hradních areálů v
Čechách

Michal Větrovec

Plzeň 2017

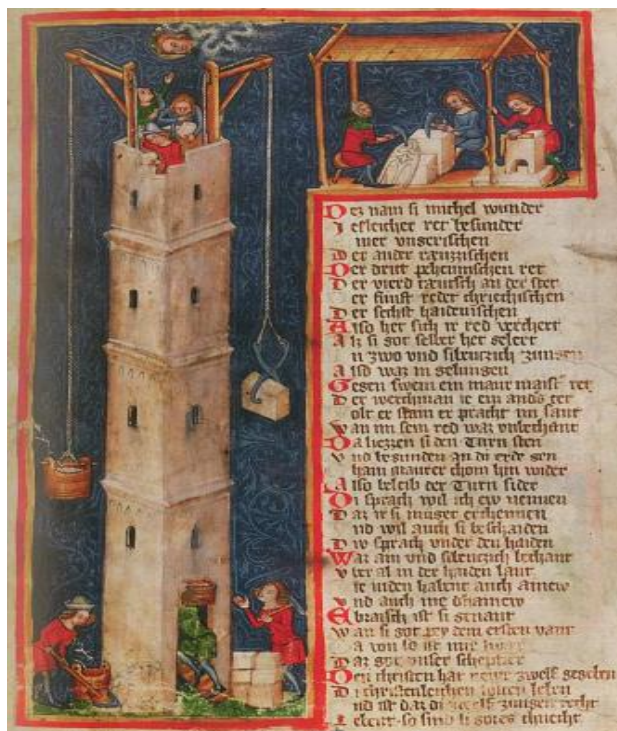
Obr. 1. Stavba věže za použití samosvorných kleští. Iluminace v Kronice Janse Enikela z doby okolo r. 1360 (podle Lehký-Sýkora, 2014).

kladky, poháněné šlapacím kolem. U nás kvádr nejčastěji uchopil do samosvorné krepny (v podstatě kleští, viz obr. 1), jejíž hroty zapadly do protilehlých důlků ve středu stěn kvádrů. Zvláště na pískovcových štukách jsou tyto důlky takřka pravidlem. Druhou možnost představovalo vysekání konického otvoru, rozšiřujícího se směrem dovnitř, do něhož se zasunul tzv. vlk, který dutinu vyplnil a zprostředkoval tak pevné spojení kvádrů s lanem (Durdík, 2009, 39). Se stavbou hradu je spojené i získávání surovin na samotnou stavbu hradních objektů. Odpovědí nám může být zaniklý lom v předpolí hradu Příběničky. Kde petrografické vyhodnocení torza zdiva bergfritu hradu Příběničky prokázalo souvislost stavebních prací na této dominantě hradního areálu s pozůstatky těžebních aktivit v předpolí hradu (Hložek, 2014).

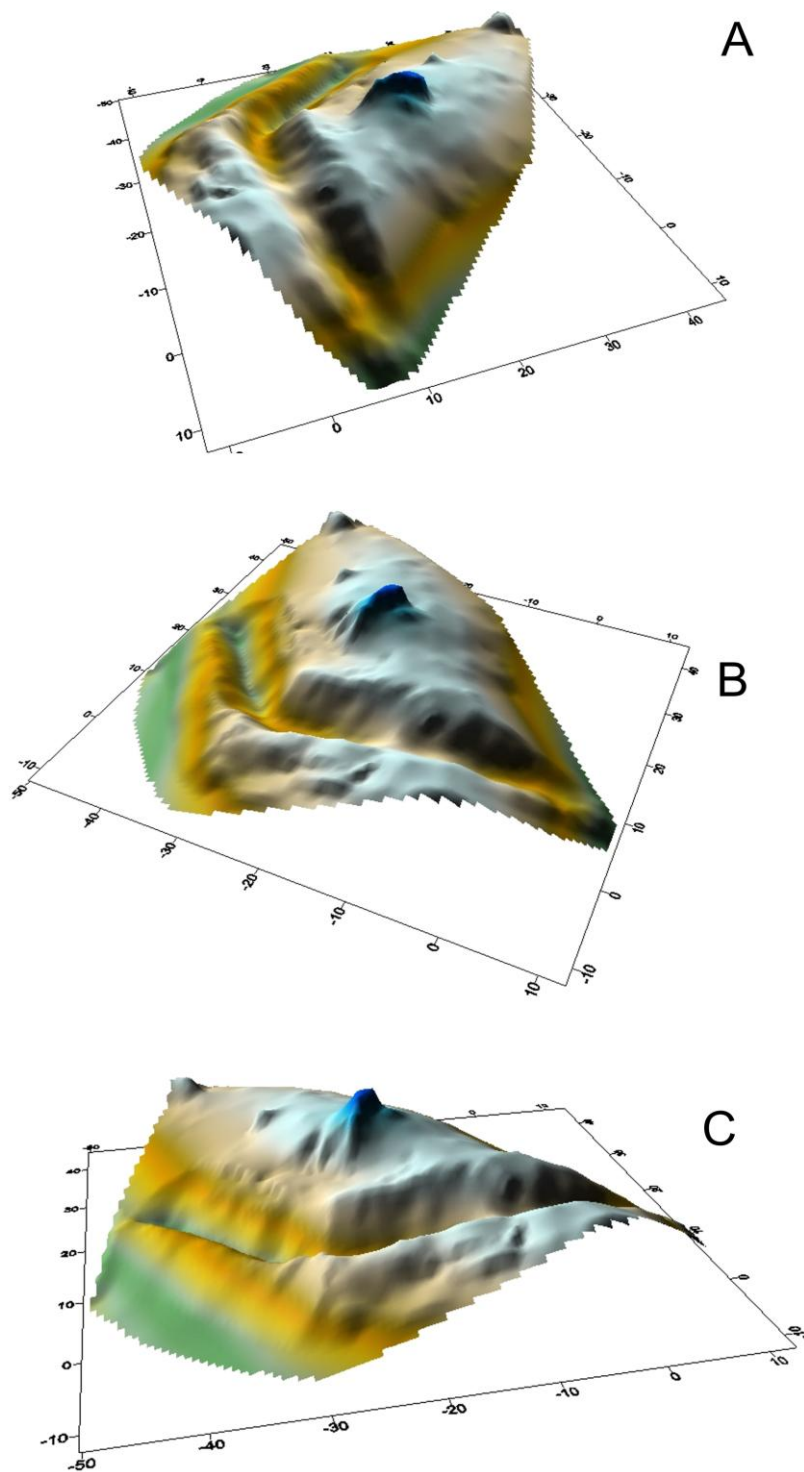
Obr. 13. 3D vizualizace terénních reliktnů hradu v programu Surfer 9 (Golden software). A: hradní areál v pohledu od jihovýchodu. B: hradní areál v pohledu od jihu. C: hradní areál v pohledu od jihozápadu. Pořízení geodetických dat a vizualizace autor.

Na lokalitě byl proveden povrchový průzkum terénních reliktnů, jejich geodetické zaměření a v neposlední řadě také povrchové sběry, které však nebyly úspěšné. S ohledem na extrémně krátké období využití lokality spojeného s výstavbou hradu je možné předpokládat nízkou četnost archeologického materiálu. Tento materiál by se pak mohl spíše nacházet spíše než na samotném staveništi v jeho bezprostředním okolí, kde můžeme předpokládat existenci např. dočasného ubytování osob budujících hradní fortifikaci či stavební kovárnu. S ohledem na hustý porost na lokalitě byla výpovědní hodnota dat pořízených prostřednictvím leteckého laserového skenování, které se zde odehrálo mimo období vegetačního klidu poměrně omezená. Bylo proto přistoupeno k detailnímu zaměření terénních reliktnů prostřednictvím totální stanice Leica TCR 409 s vysokou hustotou naměřených bodů umožňujících nejen vytvoření půdorysného plánu lokality, ale také 3D vizualizace dochovaných terénních reliktnů (viz obr. 13 a obr. 14).

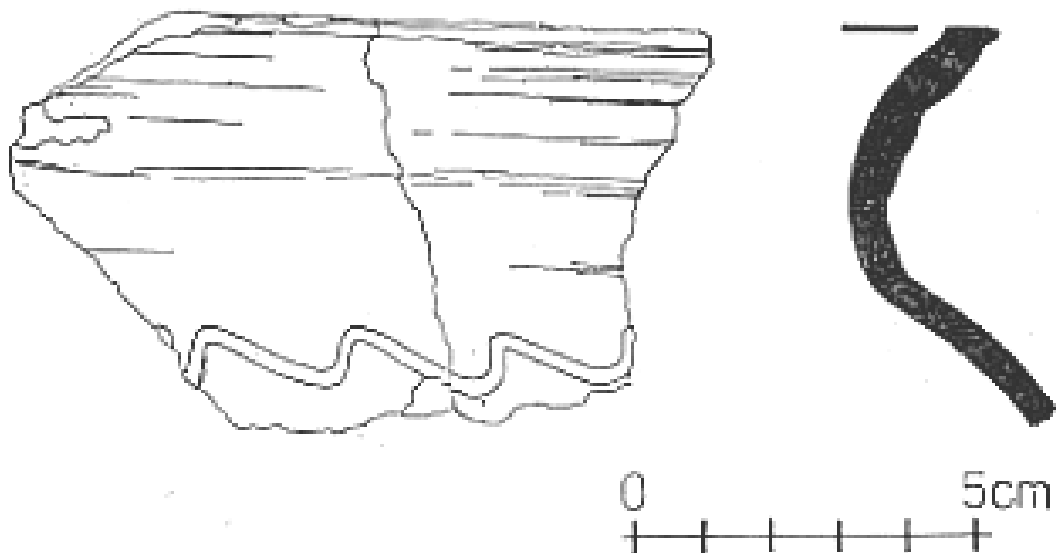
Obr. 16. Hrad u Strašína. Kresba střepu okraje nádoby nalezeného na hradě (podle Anderle 1991).

u skalního bloku ve střední části nedokončeného hradu. Z prostoru nad severozápadním koncem zídky pochází okraj hrncovité nádoby zdobený vlnicí se zduřeným okrajem (obr. 16). Získanou keramiku lze rámcově zařadit do 2. pol. 13. století (Anderle, 1991, str. 327).

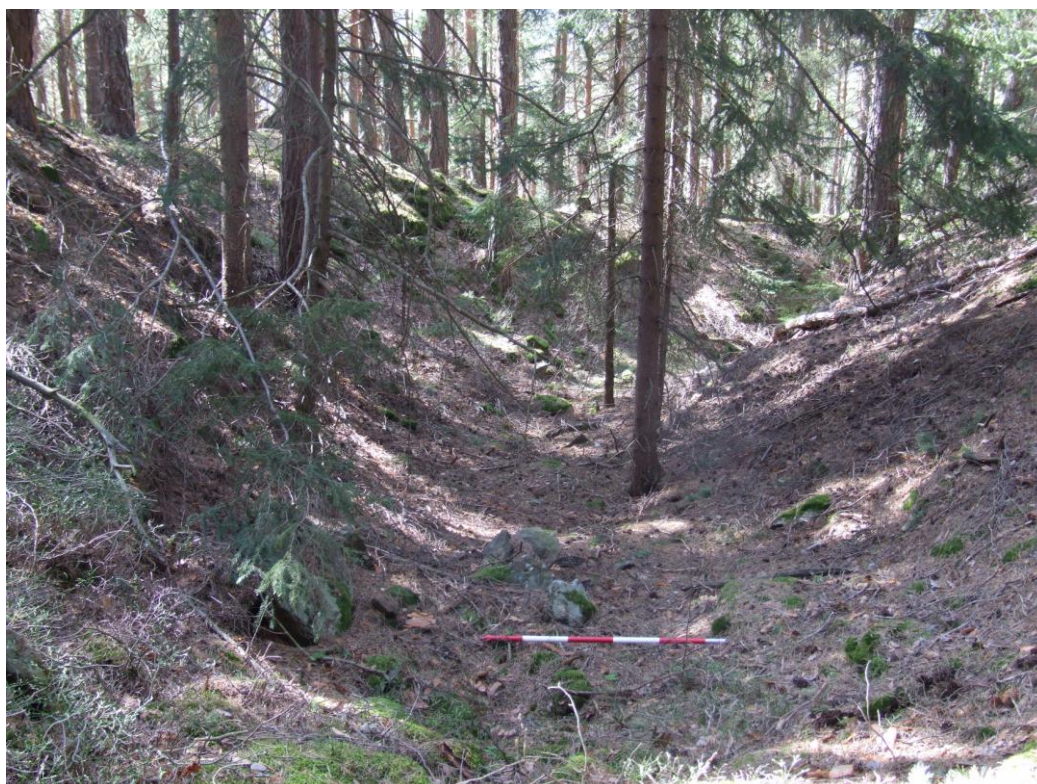
Obr. 17. Hrad u Strašína. Pohled na dno příkopu od jihovýchodu. Foto autor.

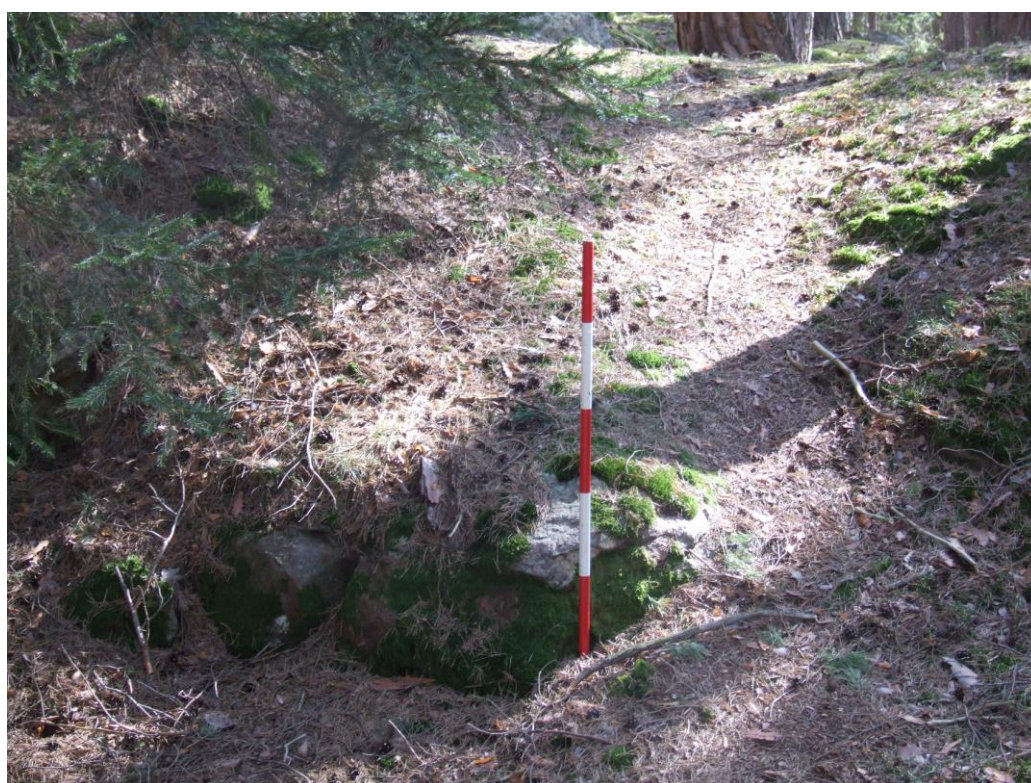
Obr. 18. Hrad u Strašína. Pohled na vnější val z kamenného můstku v místě, kde by měla vzniknout vnější opěra mostu. Foto autor.

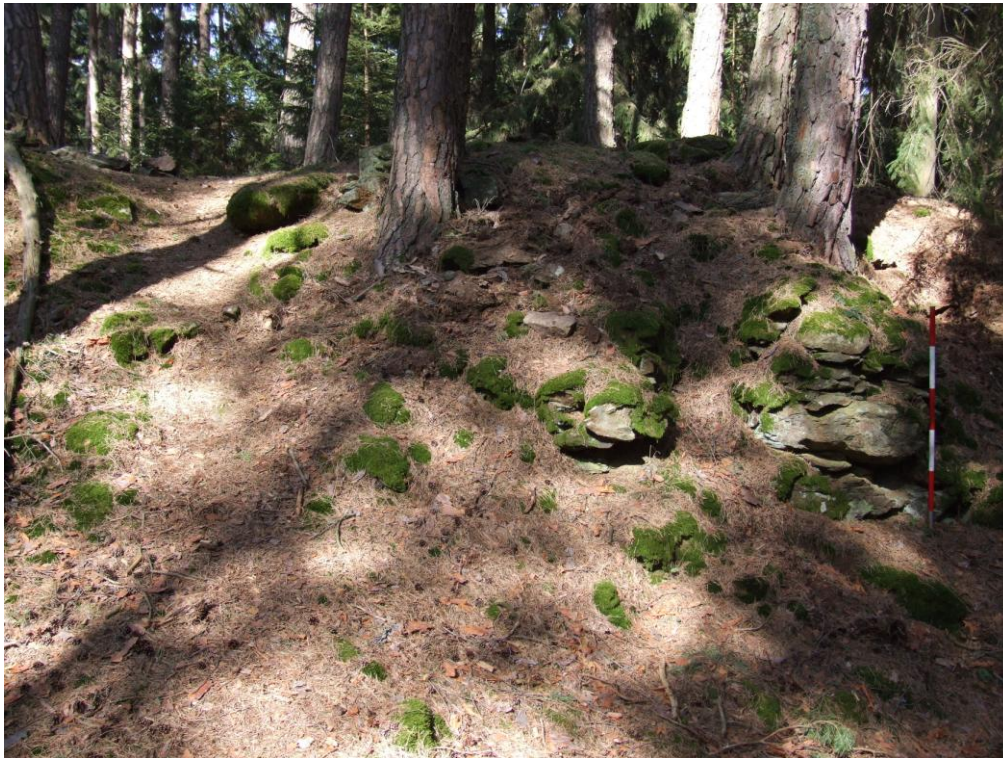
Obr. 19. Hrad u Strašína. Pohled na výchozy skalního podloží na eskarповé straně příkopu.
Foto autor.

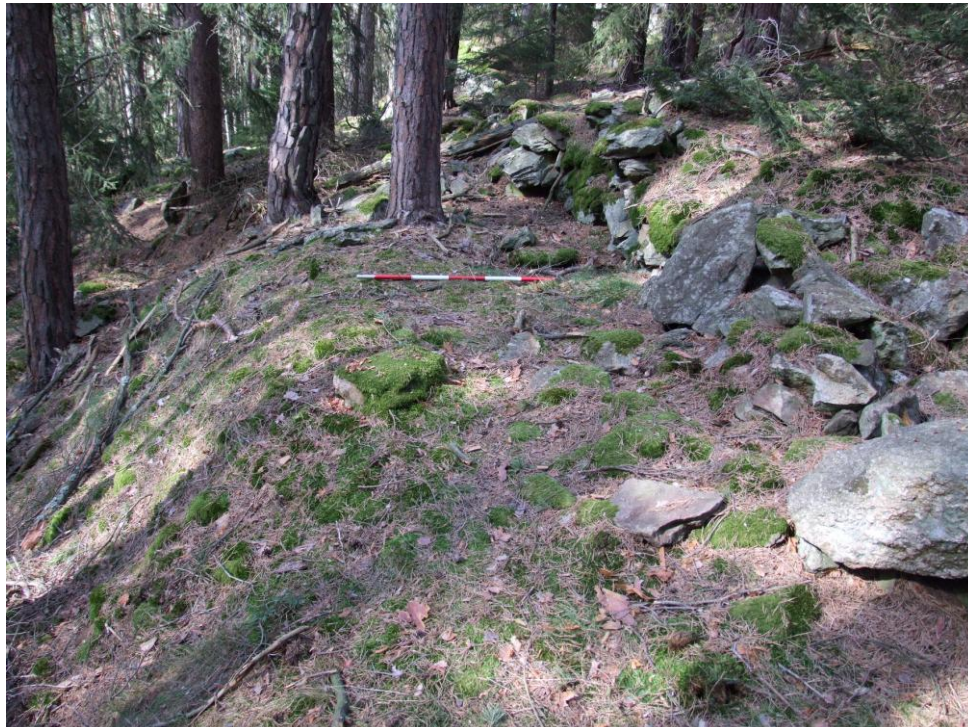
Obr. 19. Hrad u Strašína. Berma nad vnější hranou bočního příkopu a kamenná rovnanina
v západní části hradního staveniště. Foto autor.

Neobyčejně zajímavá je pak kamenná rovnanina v západní části budovaného hradního areálu, která se nachází mezi bermou nad vnitřní hranou bočního příkopu a střední zvýšenou a částečně také skalním výchozem tvořenou střední částí hradního areálu. V tomto případě však neuvažujeme o prosté deponii stavebního kamene. První skutečností, která nehovoří ve prospěch prosté deponie stavebního materiálu je neobyčejně pečlivé skládání a lícování kamene. Druhou skutečností je pak samotný rozsah této rovnaniny. Její kubatura dosahuje cca 60m³. S ohledem na existenci bermy bez přítomnosti dalších

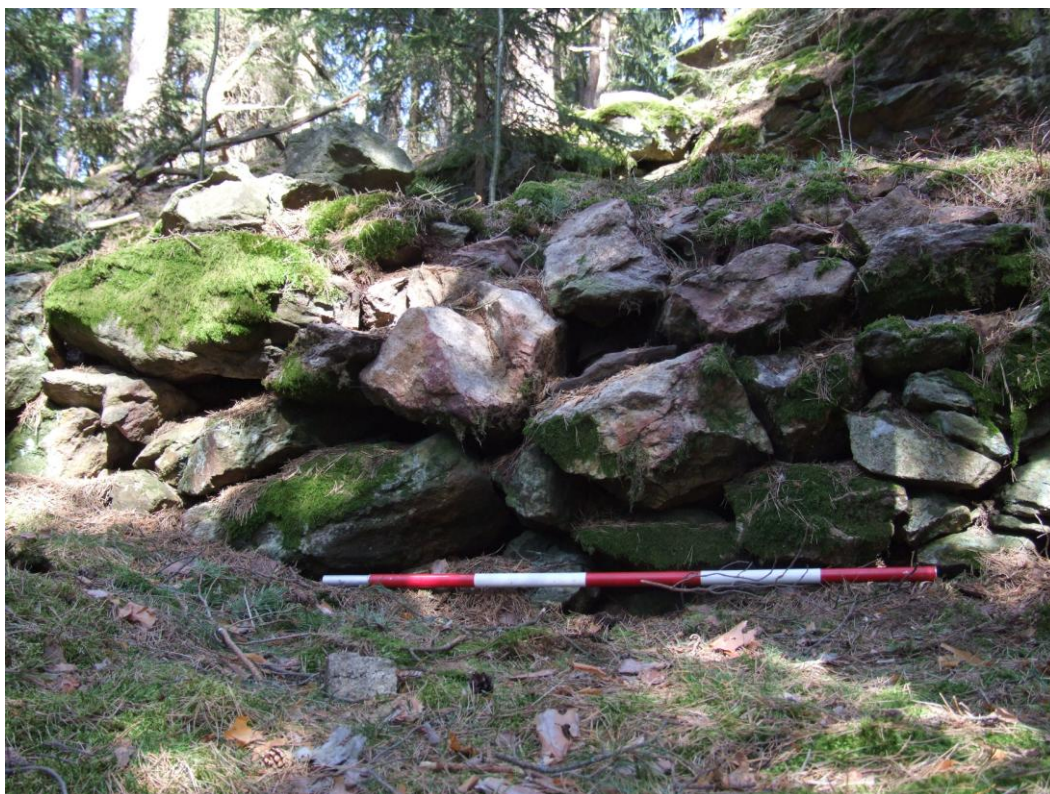
Obr. 20. Hrad u Strašína. Líc kamenné rovnániny v západní části hradního staveniště. Foto autor.

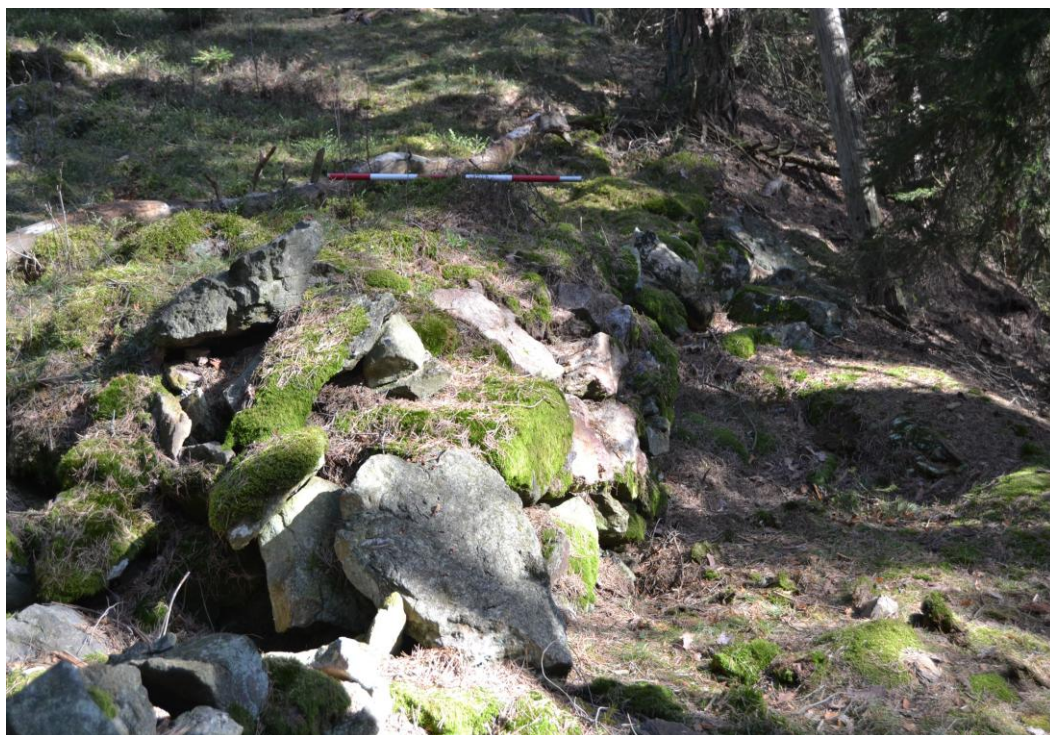
Obr. 21. Hrad u Strašína. Líc kamenné rovnániny v západní části hradního staveniště v pohledu od severozápadu. Foto autor.

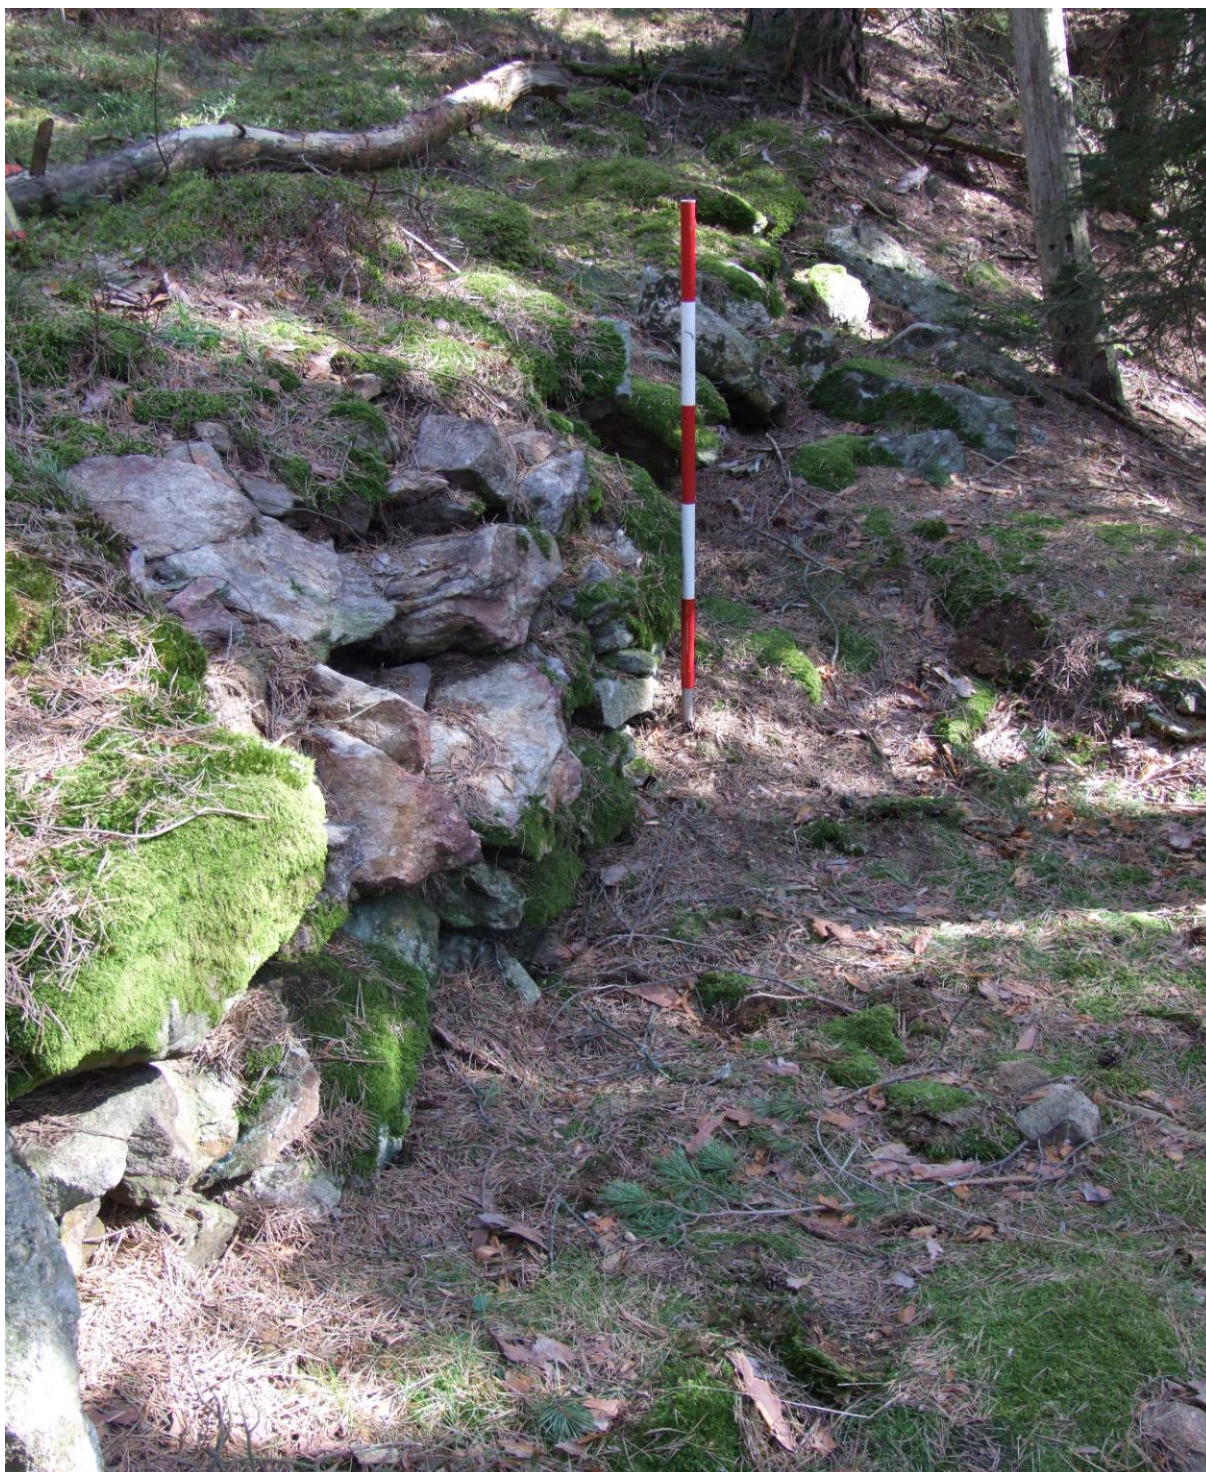
Obr. 22. Hrad u Strašína. Kamenná rovnanina a berma v západní části hradního staveniště v pohledu od severozápadu. Foto autor.

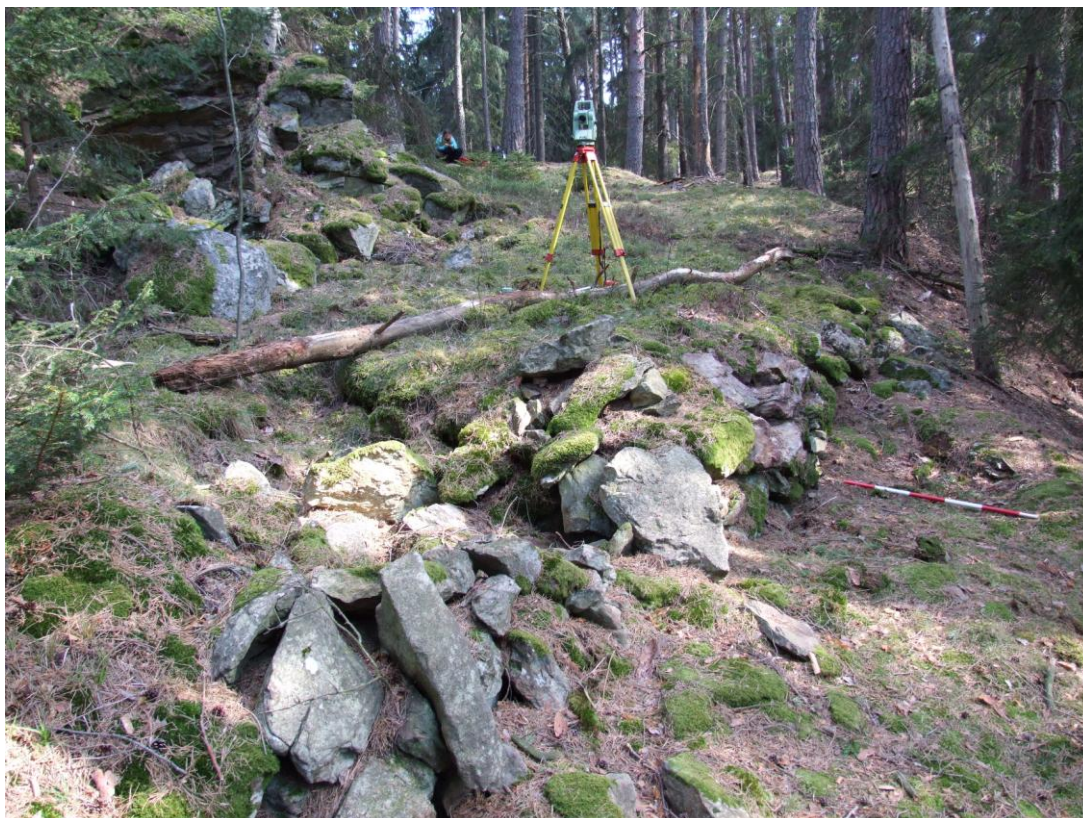
Obr. 23. Hrad u Strašína. Kamenná rovnanina a berma v západní části hradního staveniště v pohledu od severozápadu. Foto autor.

Její povrch je poměrně rovný, neboť celá rovnanina je velmi pečlivě vyskládána. Na kameny nasedá místy jen lesní hrabanka a mechový porost. Pouze v jediném místě vykazuje nevelké narušení (obr. 23) hypoteticky způsobení drobným výkopem A. Sedláčka (1897, 103). Rovněž by se však mohlo jednat také o nevelký vývrat.

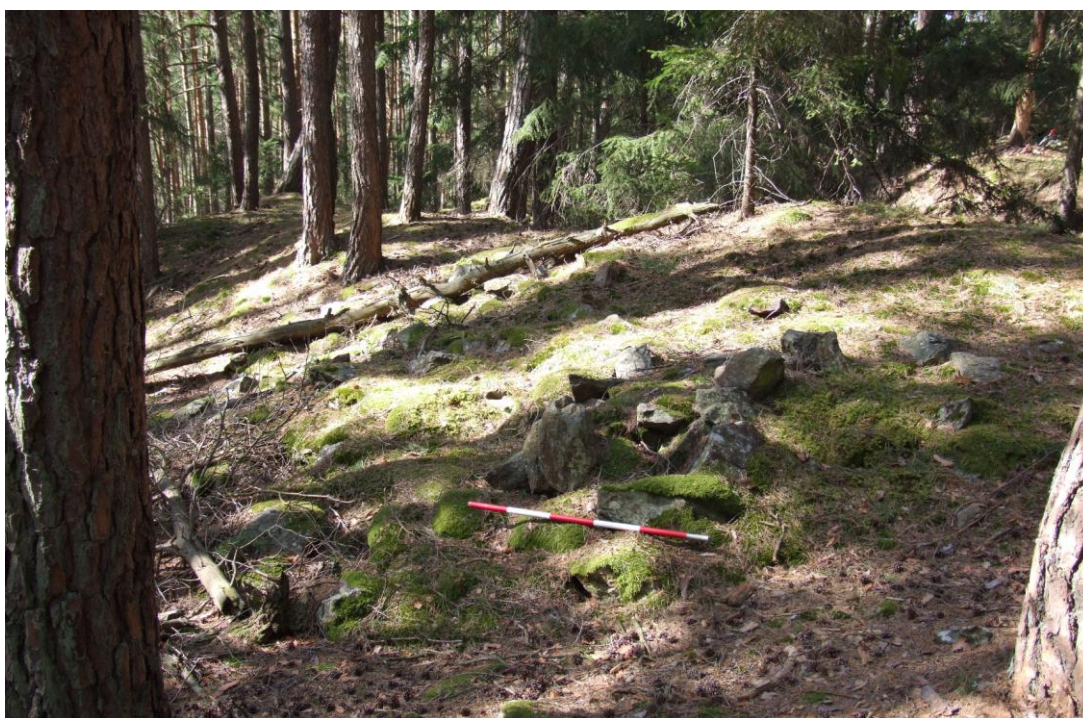
Obr. 24. Hrad u Strašína. Kumulace nepoužitého stavebního kamene v místě výstavby předpokládané opěry mostu v pohledu od jihovýchodu. Foto autor.

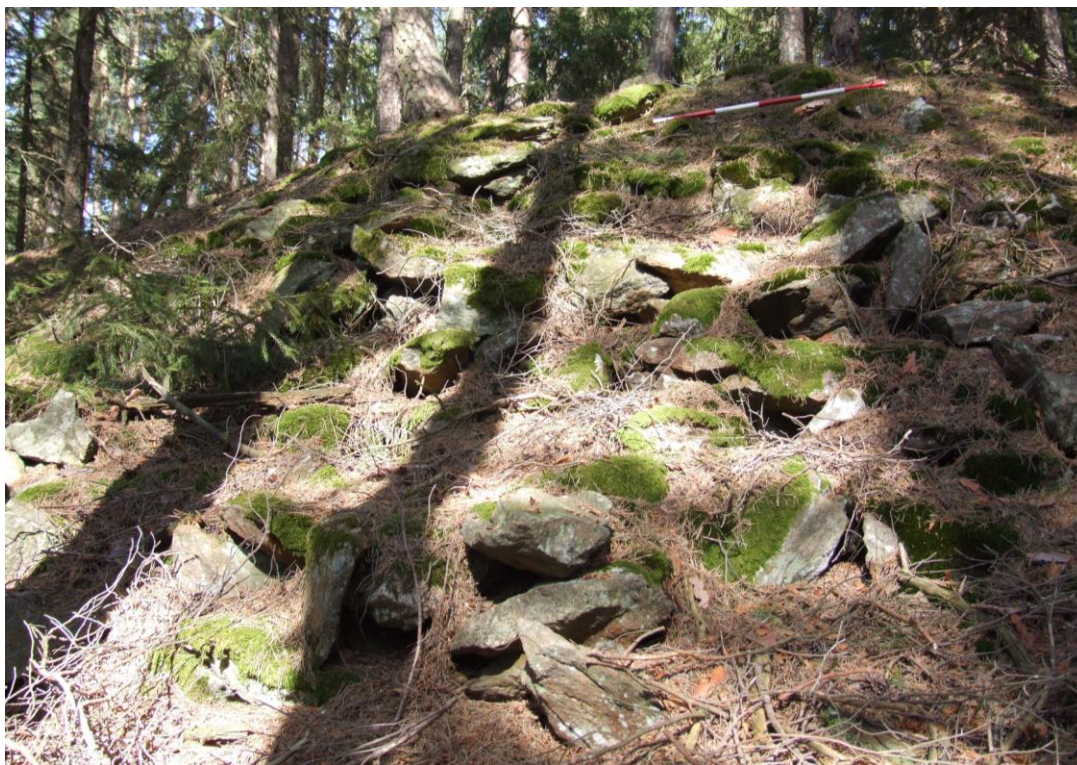
Obr. 25. Hrad u Strašína. Kumulace nepoužitého stavebního kamene v ohybu valového tělesa v pohledu od jihovýchodu. Foto autor.

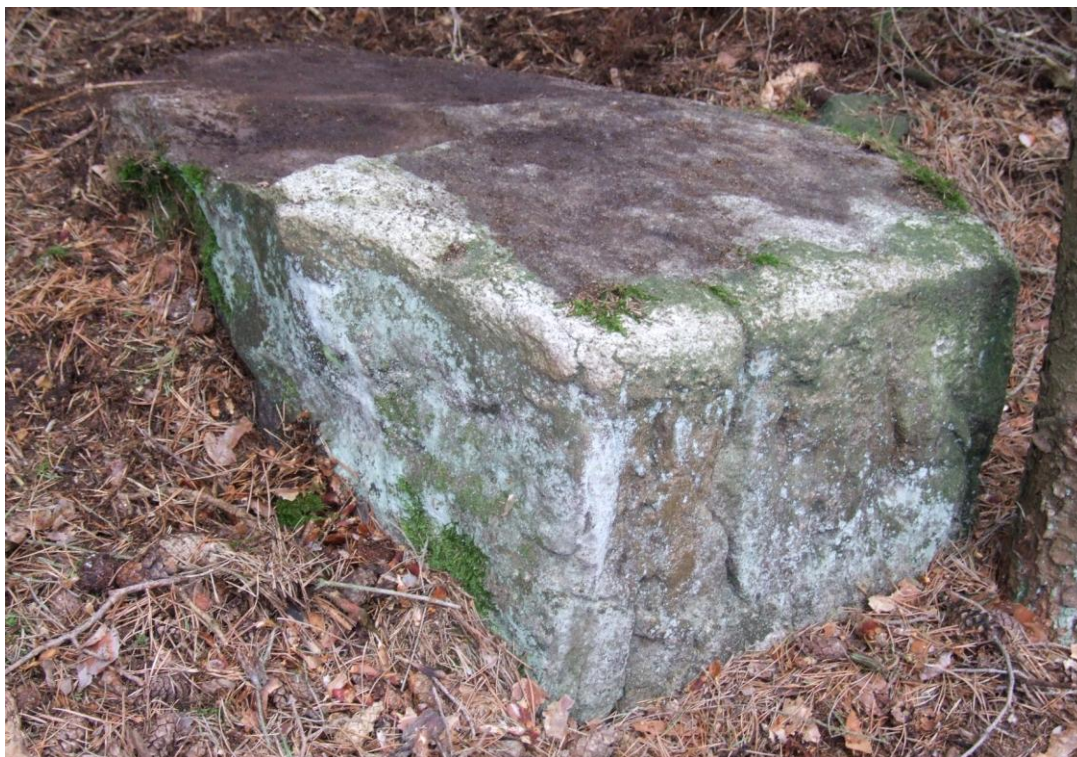
Obr. 26. Hrad u Strašína. Opracovaný kamenný blok o rozměrech 0,52 x 0,46 x 1,18 m v severozápadní části hradního staveniště. Foto autor.

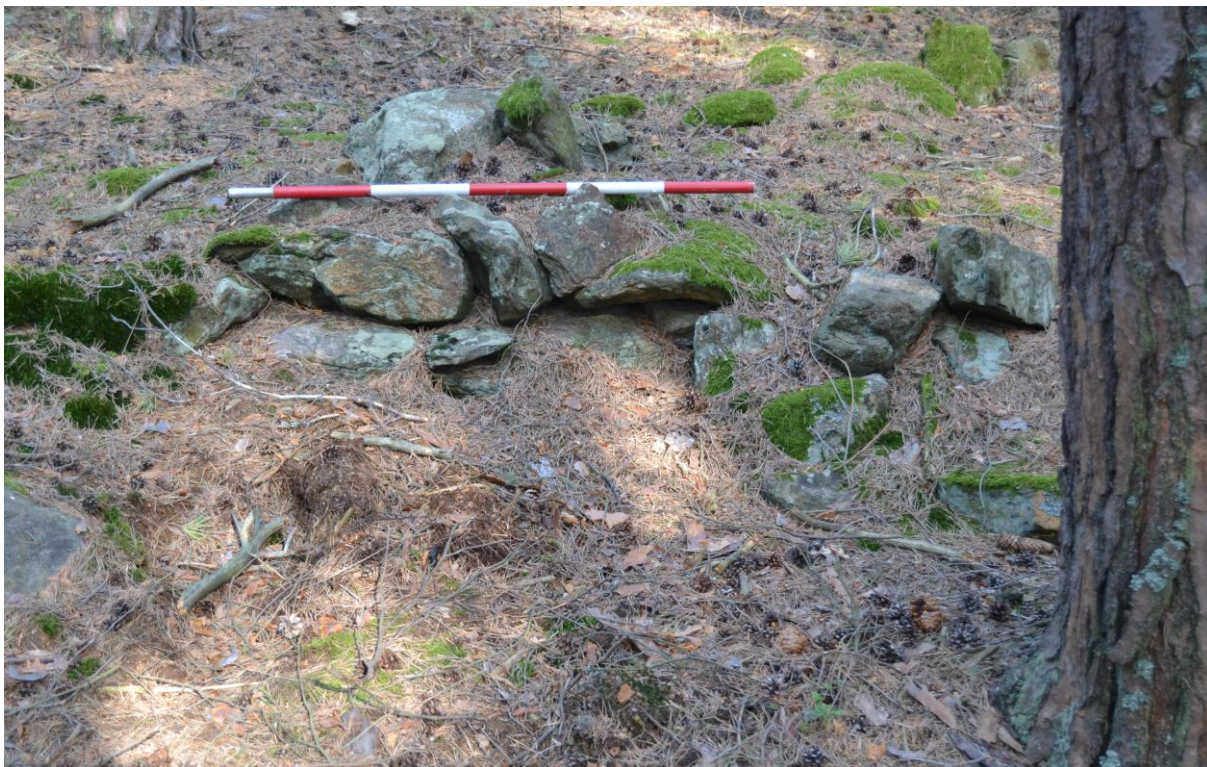
Obr. 27. Hrad u Strašína. Kamenná rovnanina před čelem hradu v pohledu od západu. Foto autor.

Rovnanina v předpolí hradu má obdobný charakter. Je situována podél severovýchodní hrany hradního návrší a rovněž vykazuje snahy jejích tvůrců o pravidelné lícování i skládání. Tato rovnanina tak má obdobný charakter jako rovnanina v prostoru nedokončeného hradu. Její objem dosahuje minimálně 60m³. Nachází se však zcela mimo prostor fortifikace nedokončeného nejspíše jednodílného hradu. Zde by tak bylo možné uvažovat o lehčí stavbě na této rovnanině, která by mohla souviset s hutí či skupinou pracovníků budujících tento hrad. Za tohoto předpokladu by tato situace výrazně rozšiřovala naše poznatky týkající se provizorních, s výstavbou hradů a dalších objektů souvisejících staveb různého charakteru. S archeologicky doloženým sídlem huti se setkáváme v českém prostředí např. na jihočeském Pořešíně či Landštejně. S kamennou rovnaninou představující stabilní platformu pro založení lehčí zástavby budované zejména za použití dřeva máme doložené např. na předhradí hradu Zlenice (za poskytnutí těchto informací děkuji vedoucímu práce). Ve světle těchto informací je možné předpokládat, že rovněž v případě zástavby nedokončeného hradu u Strašína mohlo hrát rovněž dřevo.

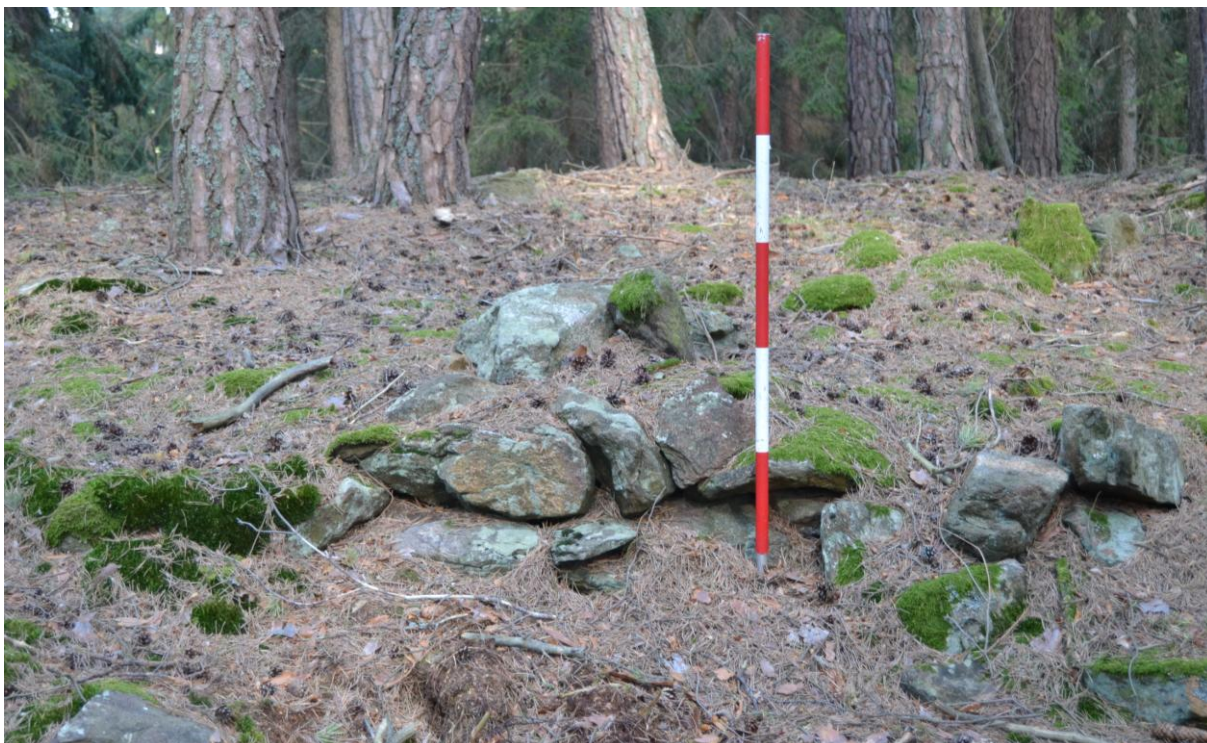
Obr. 28. Hrad u Strašína. Kamenná rovnanina před čelem hradu v pohledu od západu. Foto autor.
