ZÁPADOČESKÁ UNIVERZITA V PLZNI

**Vliv liniových staveb na prostupnost krajiny na  
jižním Plzeňsku**

BAKALÁŘSKÁ PRÁCE

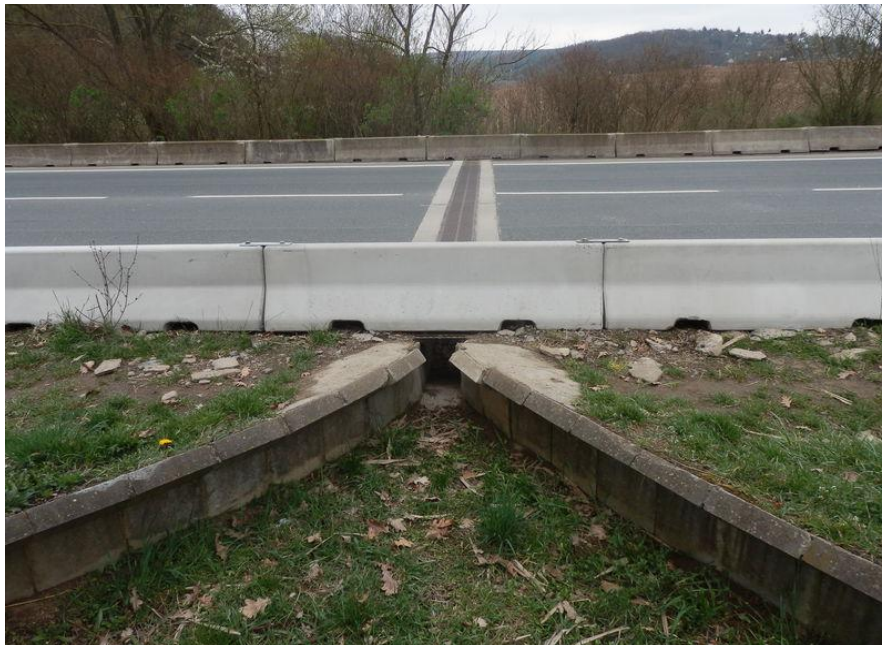
**Obrázek 13: Propustek pro malé živočichy** (Zdroj: © 2017 AOPK ČR)

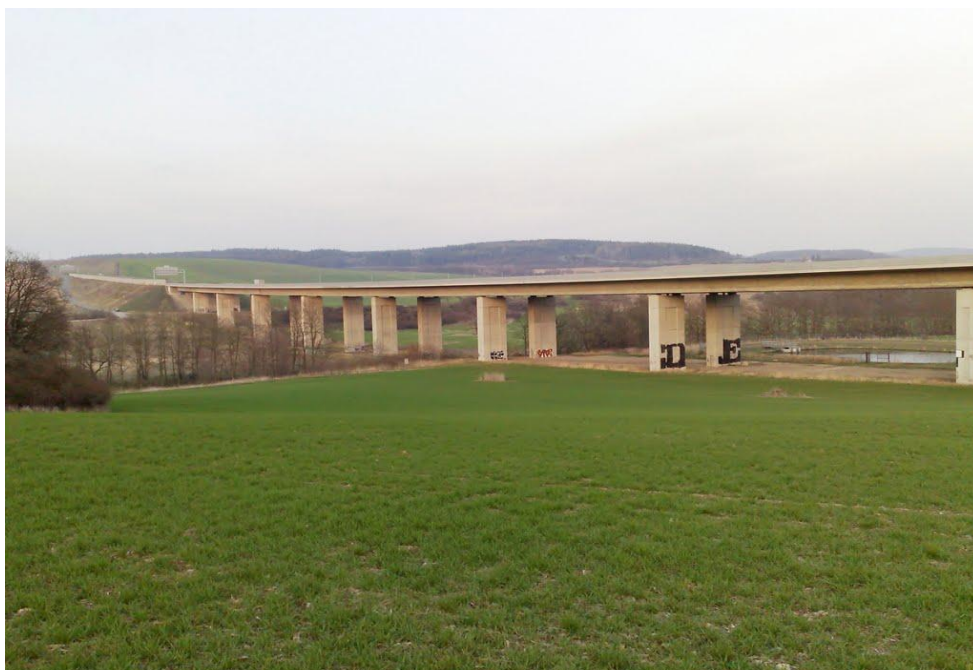
Podle způsobu využití rozdělujeme mosty na **primární most víceúčelový P3**, který je původně navržen za účelem vedení polní cesty, menší komunikace nebo vodního toku (Anděl, Hlaváč, Lenner, 2006). Výhodou těchto mostů je jejich vysoká četnost v krajině, ale musí se zde počítat s vyšší mírou rušivých prvků (Anděl et al., 2011). Dále na most **speciální P4**, který je navržen vyloženě pro potřeby migrace, a nemají žádnou další funkci (Anděl, Hlaváč, Lenner, 2006). **Mosty velké P5**, od délky 100m, jsou výhodné pro obratlovce vázané na určitý typ vegetace a zachování ekosystémů v podmostí. Lépe také propojují biotopy a na velkém prostoru se snižuje vliv rušivých antropogenních prvků (Anděl et al., 2011).

Obrázek 15: Most P5 pro dálnici D5 Koterov, (Zdroj: cz.worldmapz.com, foto: david.kreuz)

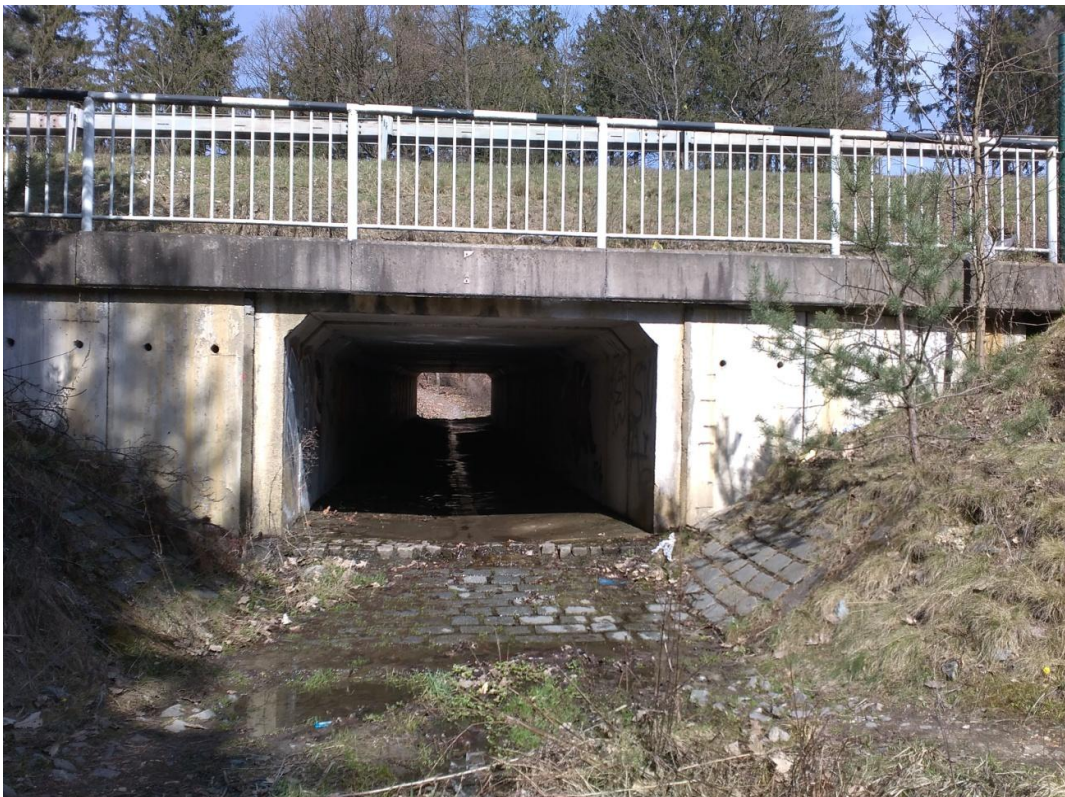
Obrázek 17: Přesýpaný most silnice č. 26 Rokycanská (Zdroj: vlastní foto)

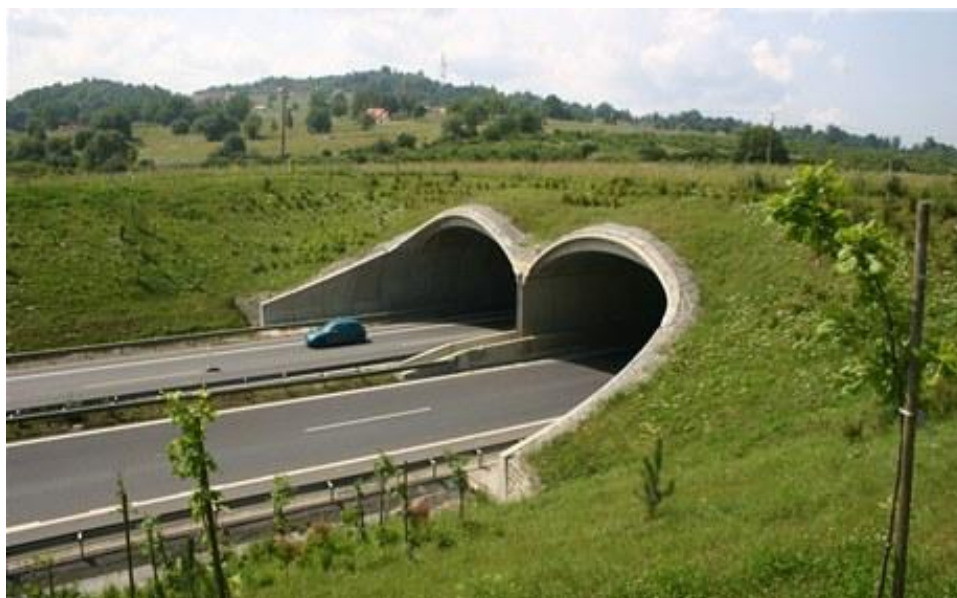
Stavba ekoduktů je velmi finančně náročná a proto je důležité zajistit jeho správné umístění, účelnost a maximální využitelnost. Na našem území je však častým jevem umístění objektu v nevhodných lokacích nebo pozdější zástavba v bezprostřední blízkosti objektu a ekodukt tak úplně ztrácí svoji funkci (Hlaváč, 2011). Blíže se problematikou neúčelně vystavěných ekoduktů zabývá například Kutal (2011) a Kolina (2011).

**Obrázek 18: Ekodukt Jenišov** (Zdroj: © 1996-2017 Economia, a.s., Hospodářské noviny IHNED.cz)

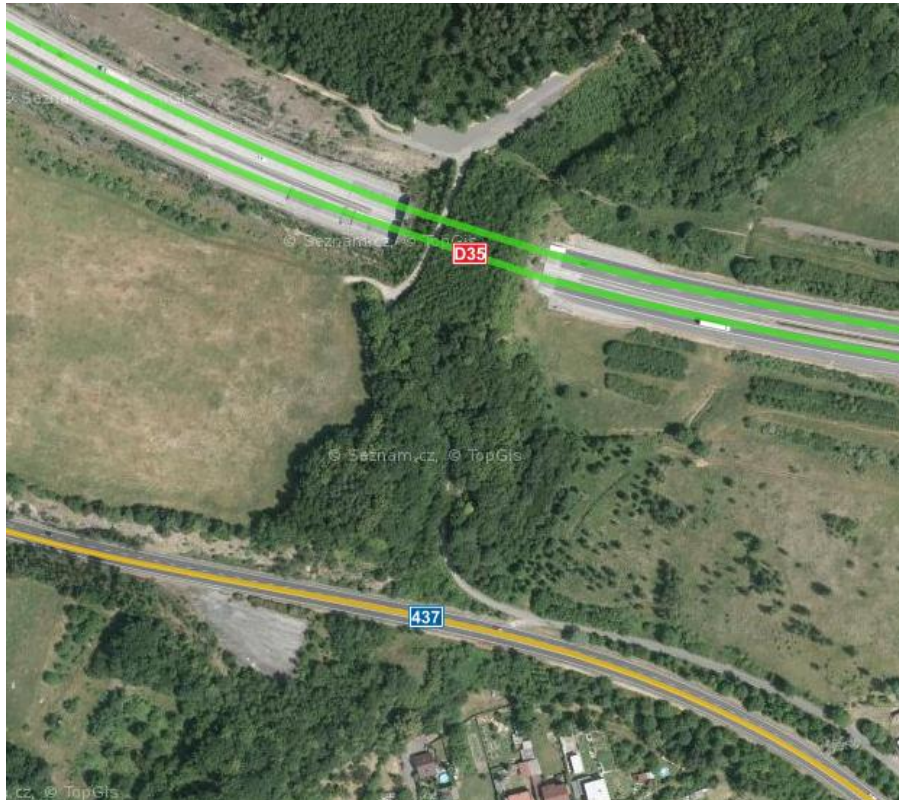
Obrázek 19: Nevhodně umístěný ekodukt Lipník nad Bečvou (Zdroj: Mapy.cz)

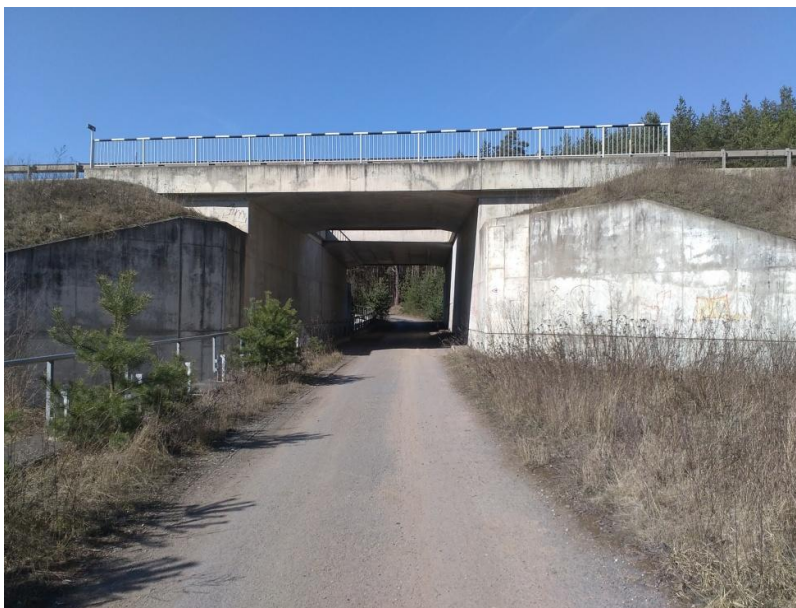
**Obrázek 24: Podchod č. 2 silnice č. 26 západ**

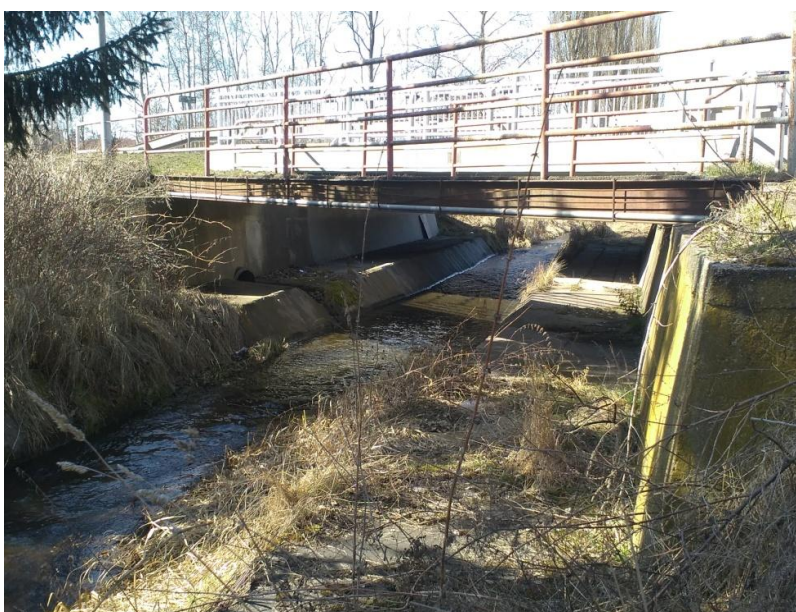
Na tomto úseku silnice jsou realizovány pouze dva objekty s možností průchodu zvěře. Objekt č. 1, vyznačený na mapě č. 23, na fotografii č. 25 a v příloze č. 66, je kategorizovaný jako propustek pro převedení vod se dvěma suchými břehy pro živočichy kategorie C. Podoba objektu je spíše velmi malého mostu s funkcí převedení silnice přes úzkou vodoteč. Délka propustku je 11 m, šířka 8 metrů a výška 1,4 metru. Dva suché břehy jsou betonové s vyústěním do hustého podrostu. Z obou stran jsou vysoké křovinaté násypy. Objekt č. 2, na fotografii č. 24 a v příloze č. 69, je víceúčelový podchod přímo pojížděný. Z obou stran jsou vysoké násypy a betonové rozšíření navádějící zvěř z navazujícího podrostu a lesa do průchodu. Vstup na vozovku je ošetřen postranními svodidly. Součástí podchodu je hluboké a úzké koryto umožňující průtok vodoteče. Od průchodu je odděleno zábradlím (příloha č. 70). Podchod je dlouhý 32 metrů, široký 10 metrů a vysoký 3,5 metru. Povrch je zpevněný s větrem navátým materiálem po stranách. Podchod je velmi přehledný a krátký, s možností rychlého úkrytu v navazujícím lese. Ve

**Obrázek 25: Propustek č. 1 obec Líně na silnici č. 26 západ**

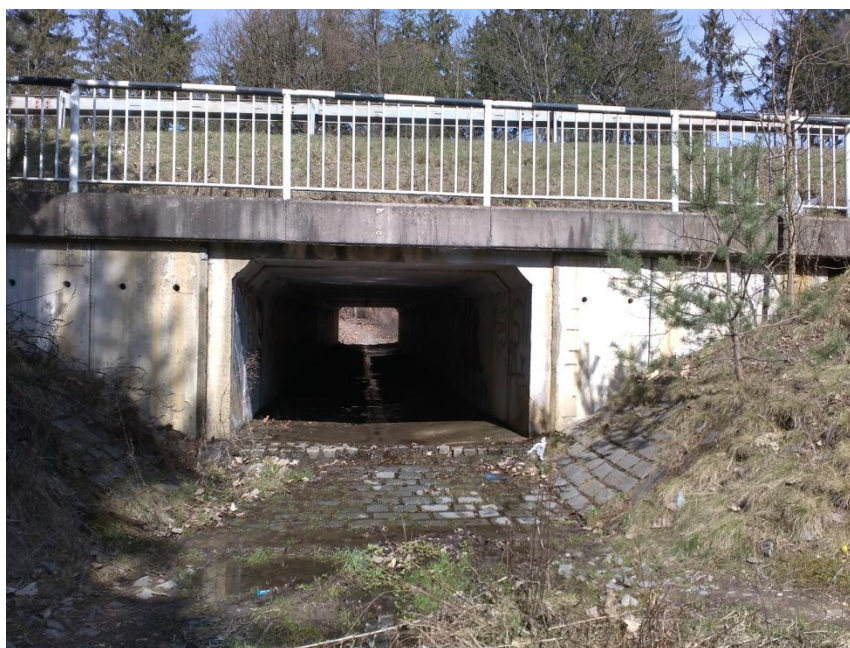
Obrázek 31: Podchod č. 1 na silnici č. 26 východ (foto vlastní)

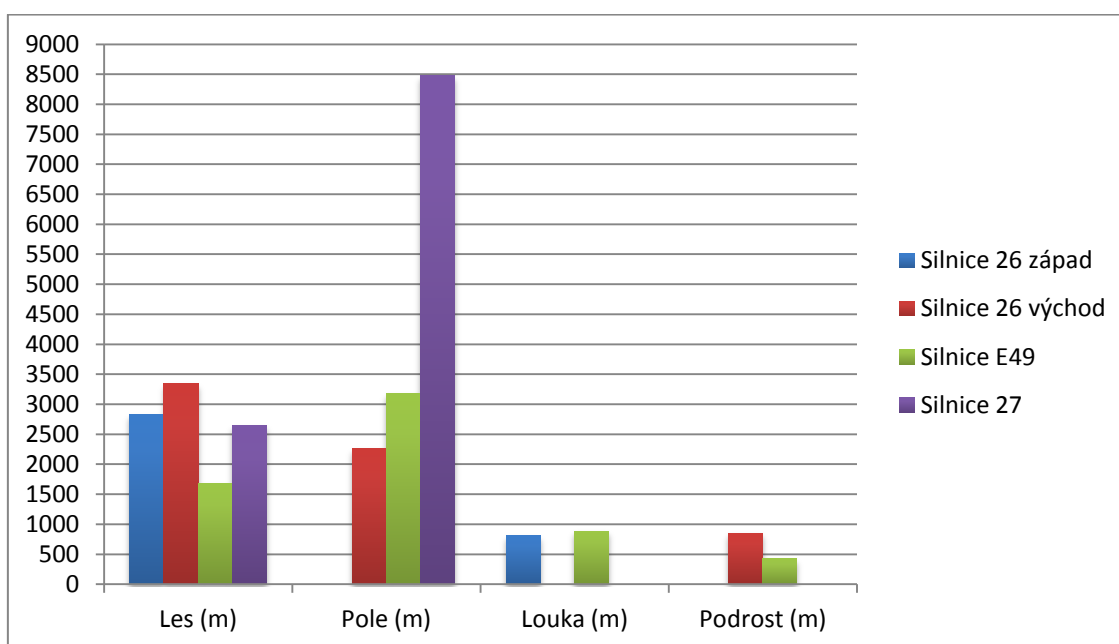
Tabulka č. 8 prezentuje délky jednotlivých kategorií navazujícího krajinného pokryvu. Obecně kategorie pole zabírají 13 908 metrů podél komunikací a jsou tak nejvíce zastoupeným krajinným pokryvem. Na grafu č. 53 je znázorněna výrazná převaha polí na silnici č. 27 oproti ostatním sledovaným komunikacím. Zatímco les se nachází v téměř podobné míře na všech komunikacích, louka a podrost mají velmi nízké zastoupení. Lesy zabírají na silnicích 10 495 metrů, louky 1 698 metrů a podrosty 1 275 metrů. Na východním a západním úseku silnice č. 26 se lesy nacházejí přibližně na 2/3 komunikace. Pouze na silnici E49 se vyskytují všechny čtyři popisované kategorie krajinného pokryvu. Naopak na silnici č. 27 a západním úseku silnice č. 26 se vyskytují dvě ze čtyř kategorií pokryvu.

**Obrázek 53: Graf délky jednotlivých kategorií krajinného pokryvu**

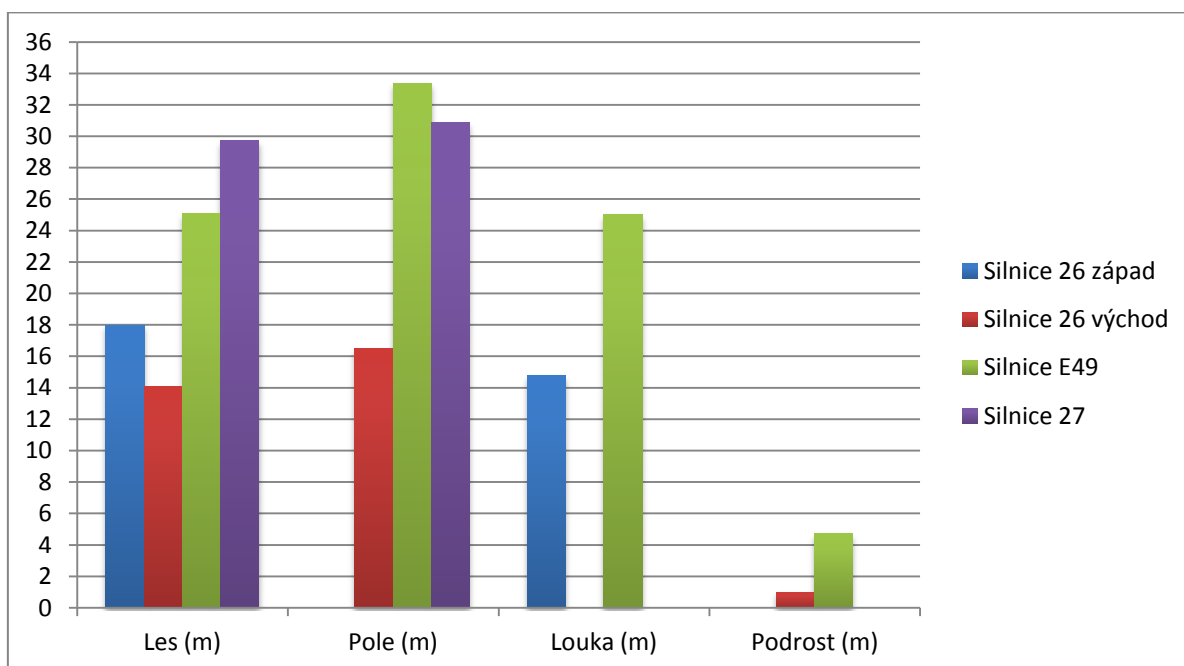
V tabulce č. 10 jsou zobrazeny hodnoty sražené zvěře, které zohledňují délku krajinného pokryvu, na kterém byla sražena. U východního úseku silnice č. 26 není kategorie podrost zohledněna z důvodu velmi malé délky, která by narušovala vzájemné porovnání kategorií. Graf č. 55 dobře prezentuje největší množství srážek v kategorii pole na silnicích č. 27 a E49. Silnice č. 27 má téměř stejnou míru srážek i v kategorii lesa. Také východní úsek silnice č. 26 má podobné hodnoty v kategoriích les a pole, které na sebe na tomto úseku navazují. Stejná je situace na silnici E49.

**Obrázek 55: Sražená zvěř přečítaná na km délky krajinného pokryvu**

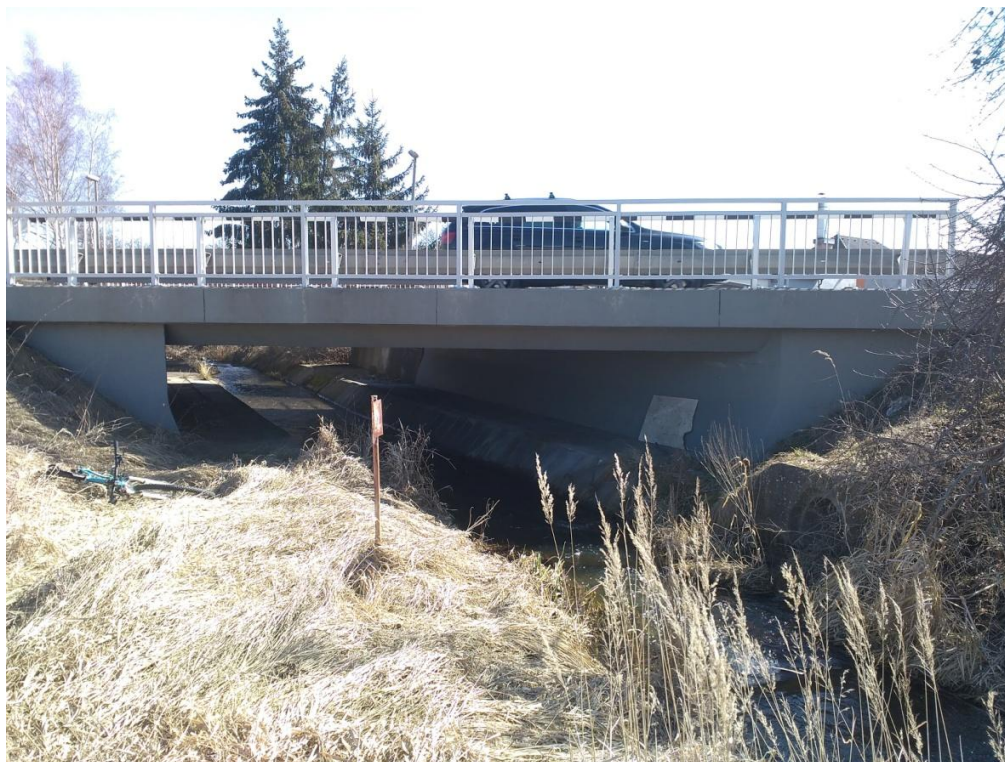
**Obrázek 66: Druhá strana propustku č. 1 obec Líně silnice č. 26 (foto vlastní)**

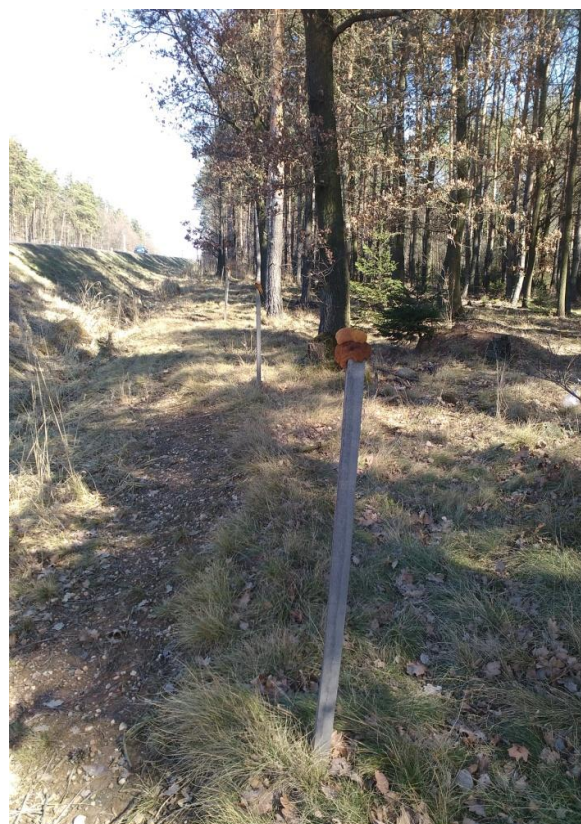
**Obrázek 68: Pachové odpuzovače Nová Hospoda silnice č. 26 západ (foto vlastní)**

V okolí propustků č. 3 a č. 4 jsou středová svodidla po pravé straně doplněna o pachové odpuzovače (příloha č. 68), které plynule navazují na protihlukové stěny, pokračující dále směrem do města. Z dostupných dat bohužel nelze říci, zda zaznamenaná sražená zvěř pachové odpuzovače prorazila za účelem dosažení druhé strany lesa, nebo na vozovku vstoupila z levé strany, kde nejsou žádná konstrukční řešení zabraňující vstupu zvěře na komunikaci. Pro ověření funkčnosti ohradníku by se musel instalovat i po druhé straně komunikace. Zato pachovým ohradníkem ošetřený úsek louky u obce Lině může být prohlášen za nefunkční, z důvodu hned několika záznamů o srážce.

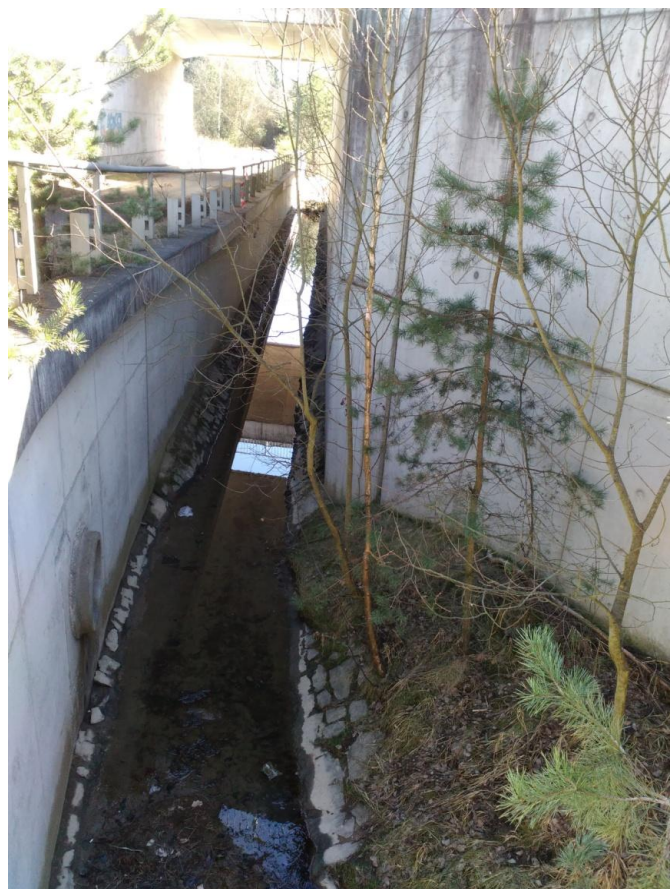
**Obrázek 70: Koryto na vodoteč, migrační objekt č. 2 silnice č. 26 západ (fotografie vlastní)**

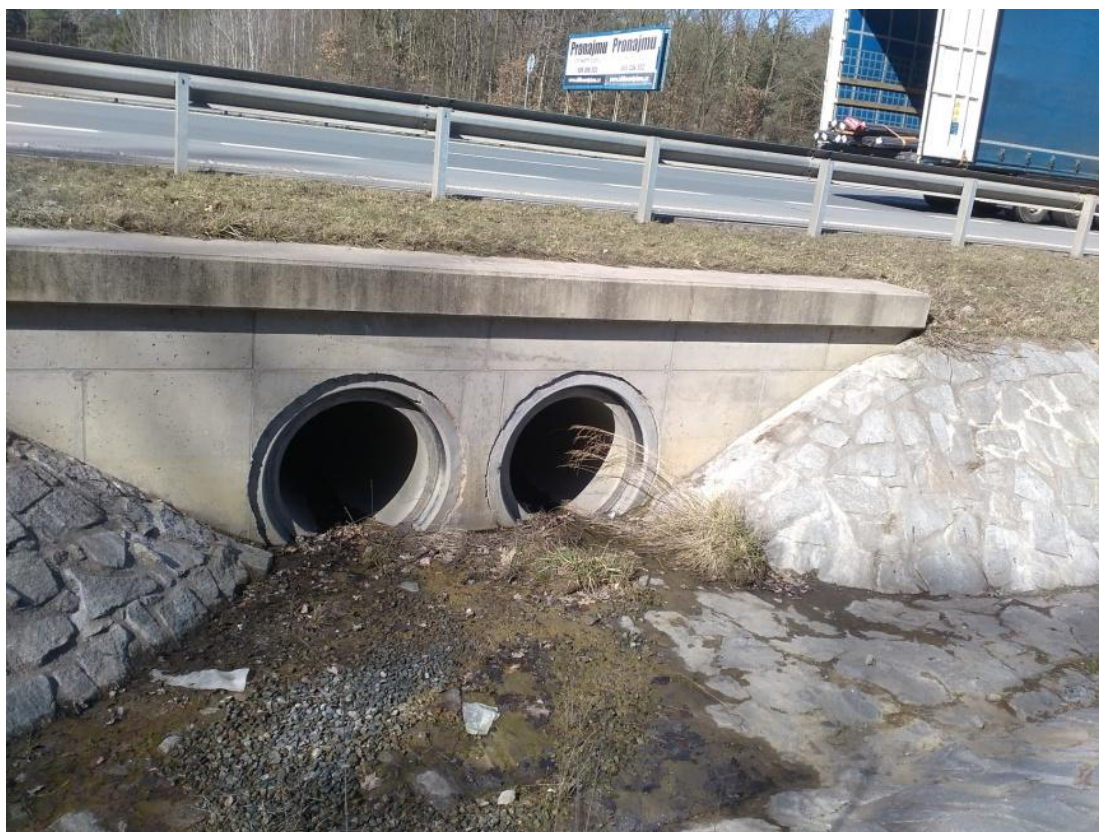
**Obrázek 71: Propustek č. 4 pro odvod vody Nová Hospoda silnice č 26 západ (foto vlastní)**

Objekty č. 3 a č. 4 (příloha č. 71) byly znázorněny jenom jako další možnosti průchodu pro drobné savce. Jejich primární funkcí je odvod vody pod komunikací.

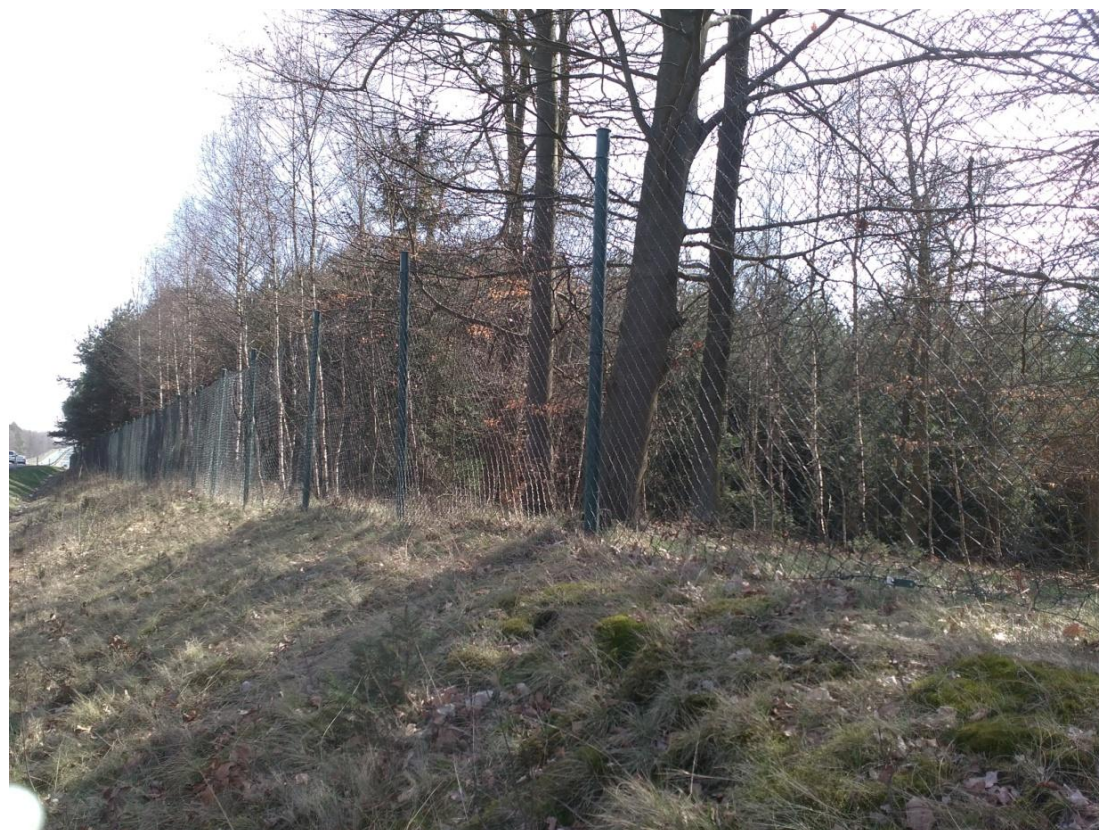
**Obrázek 72: Plocení podél silnice č. 26 východ (Rokycanská), (foto vlastní)**

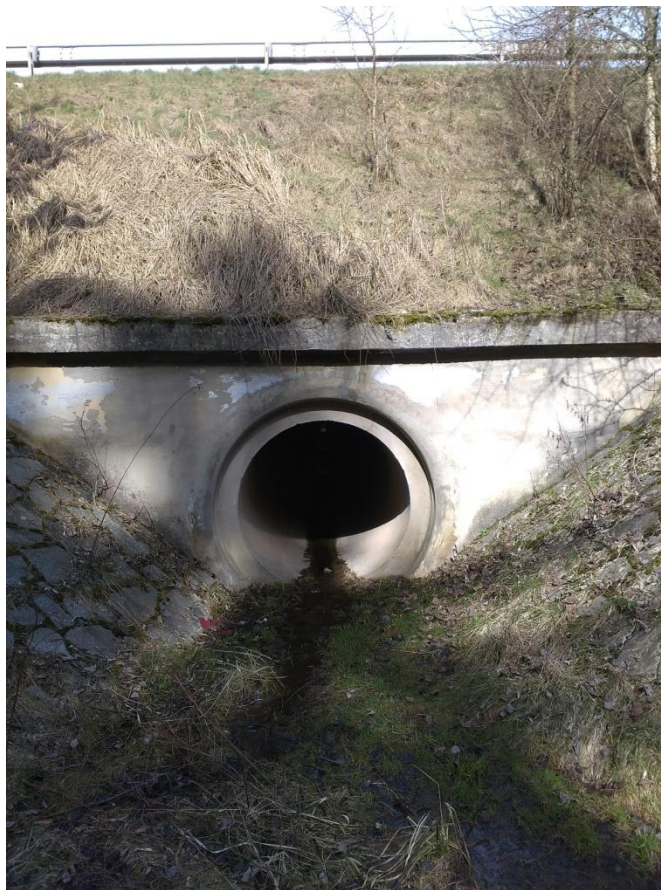
**Obrázek 73: Propustek č. 2 na silnici č. 26 východ (foto vlastní)**

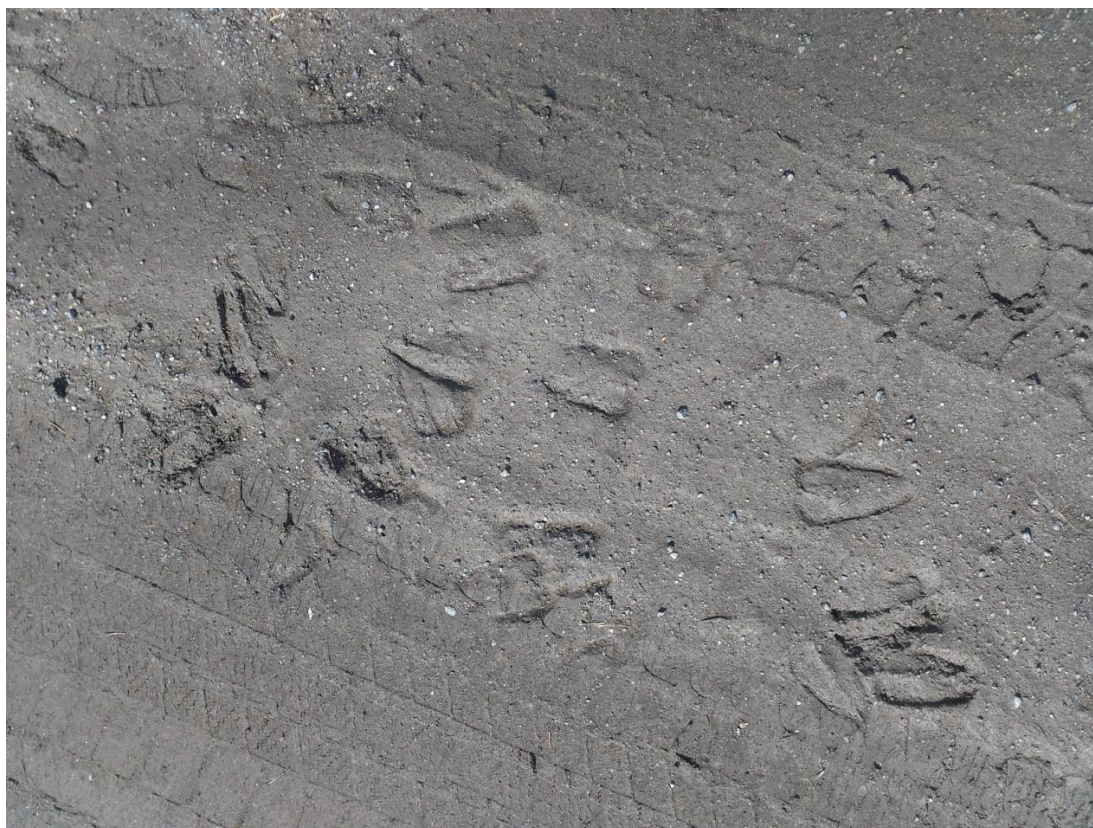
**Obrázek 74: Stopy zvěře nalezené na lesní cestě u sjezdu na Kyšice na silnici č. 26 východ . na mapě č. 32 v kategorii podrost (foto vlastní).**

Z mapy č. 29 je patrné, že nejvíce sražených živočichů je z kategorie Neznámé a to 21 kusů, dále 12 kusů srnce obecného, dva kusy prasete divokého a jedna liška obecná. V příloze č. 74 jsou zachyceny stopy zvěře na sjezdu na Kyšice.

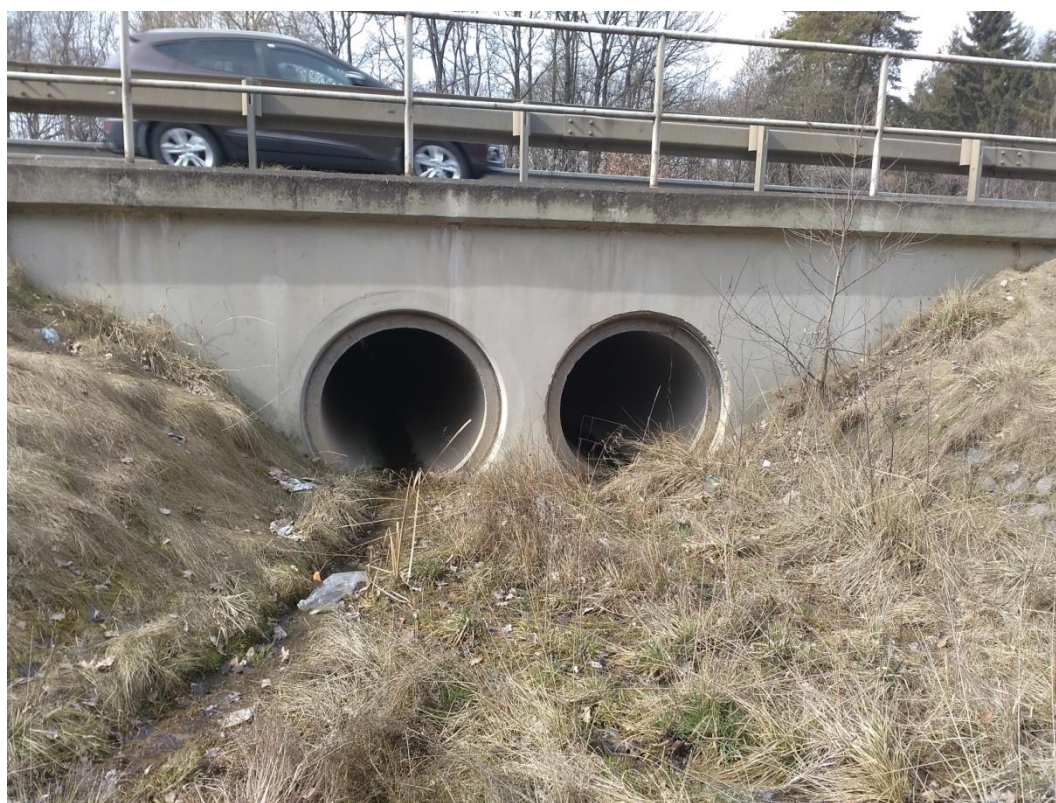
**Obrázek 77: Objekt č. 2, vyznačený na mapě č. 45, na silnici č. 27 (foto vlastní)**

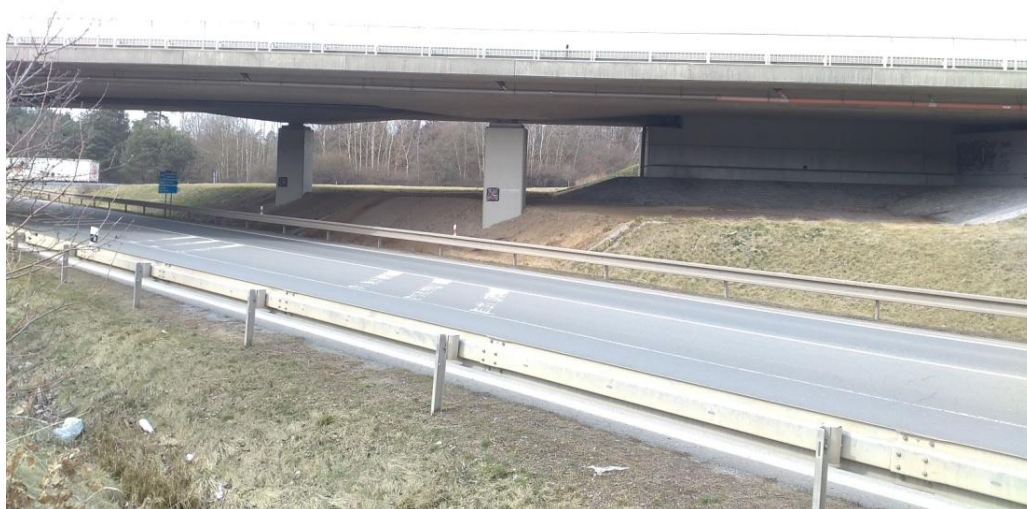
Obrázek 78: Objekt č. 4, na mapě č. 45, na silnici č. 27 (foto vlastní)
