**Západočeská univerzita v Plzni**

**Diplomová práce**

**Archeologie železné opony  
(vybraný úsek na Chebsku)**

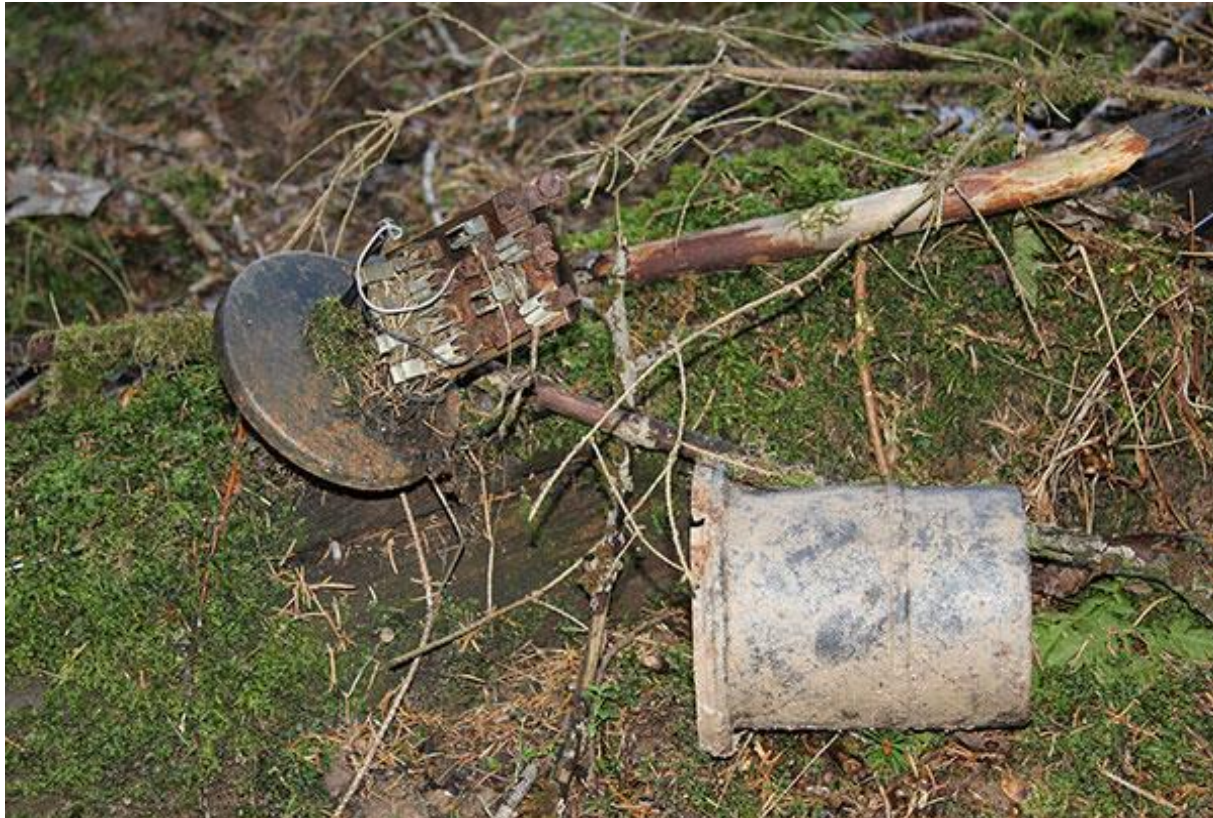
Obr. 9. Tzv. pojítka sloužící ke komunikaci mezi stanovišti.

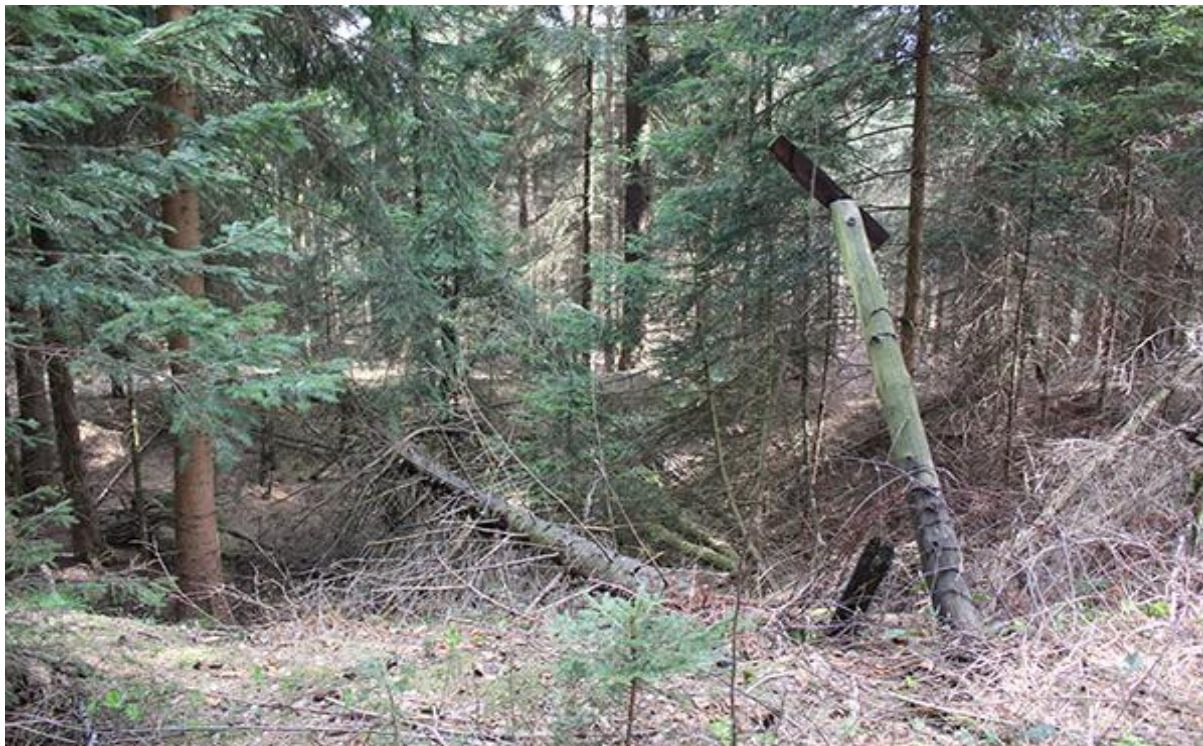
Obr. 12. Objekt 1. interpretovaný jako bývalý muniční sklad roty.

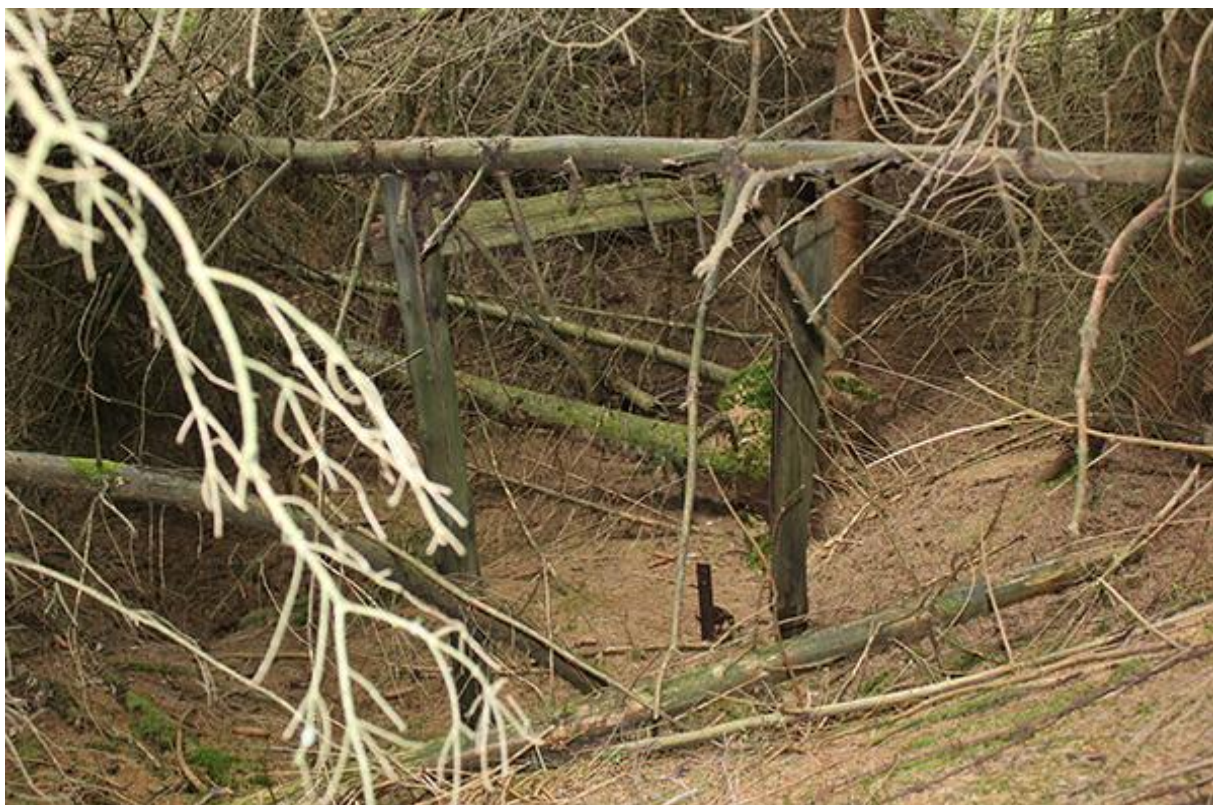
Obr. 13. Detail zachované přístupové branky do muničního skladu.

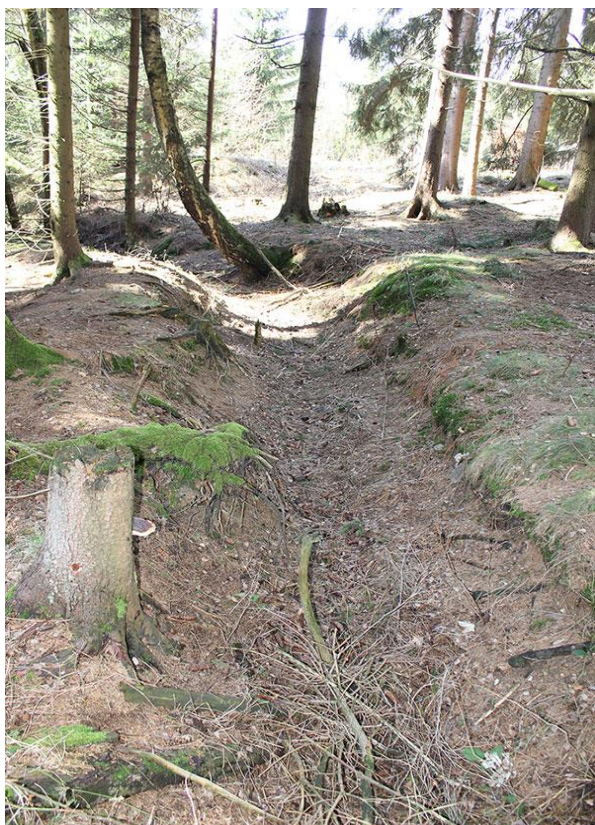
Obr. 14. Nalezený objekt 2. interpretovaný jako okop vedoucí kolem spodní části roty.

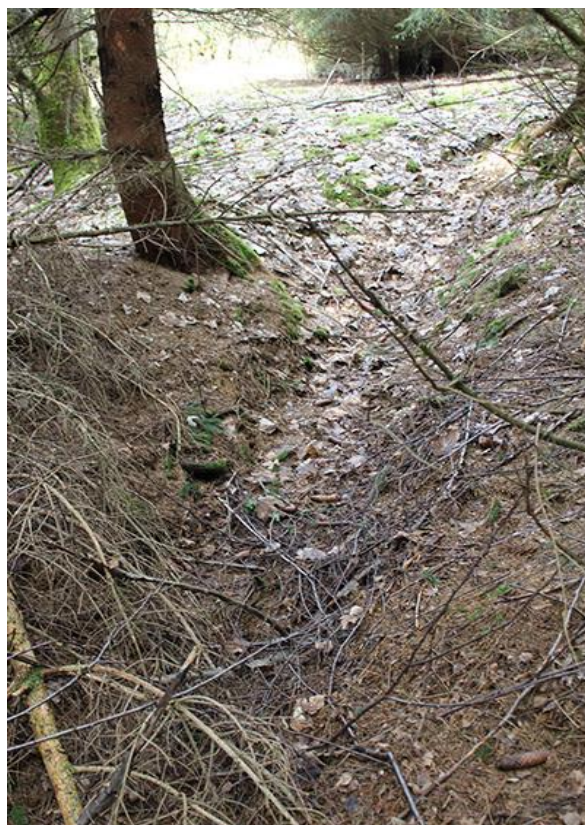
Obr. 15. Ukončení okopu v lese, který pak dál pokračuje k hlavní komunikaci.

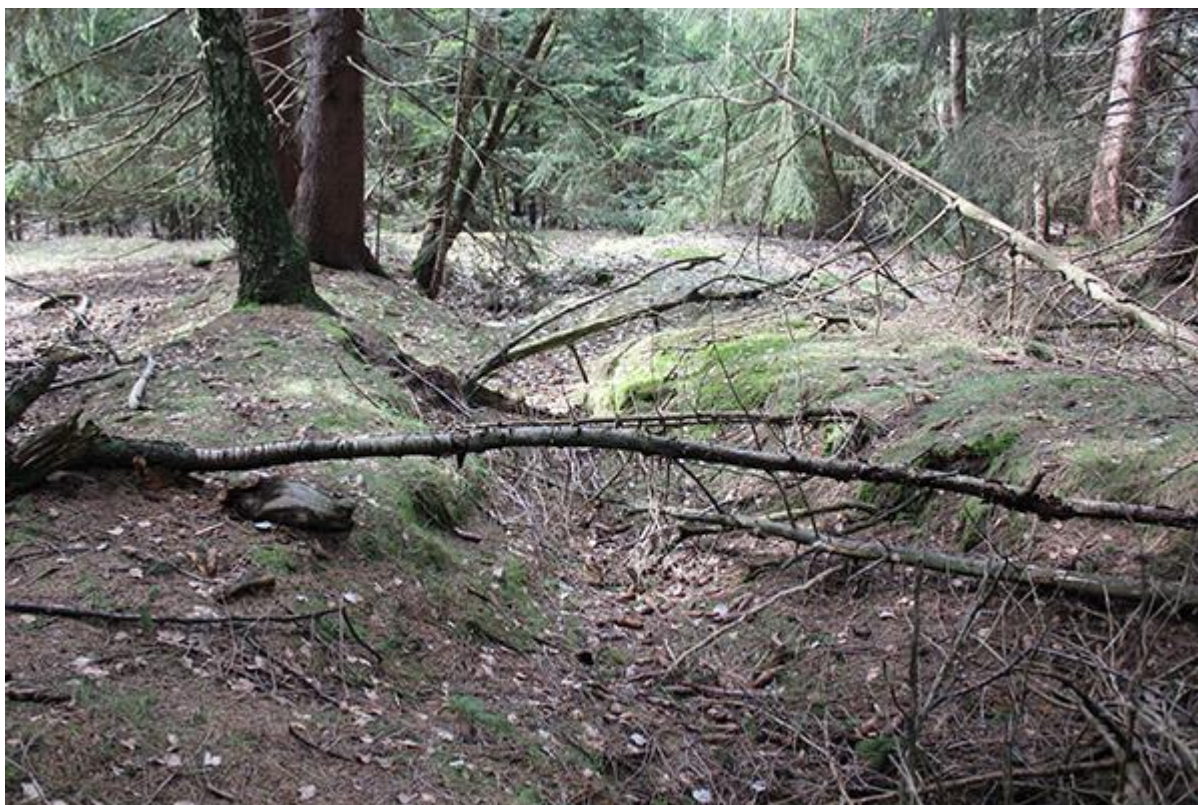
Obr. 16. Zákop v horní části roty

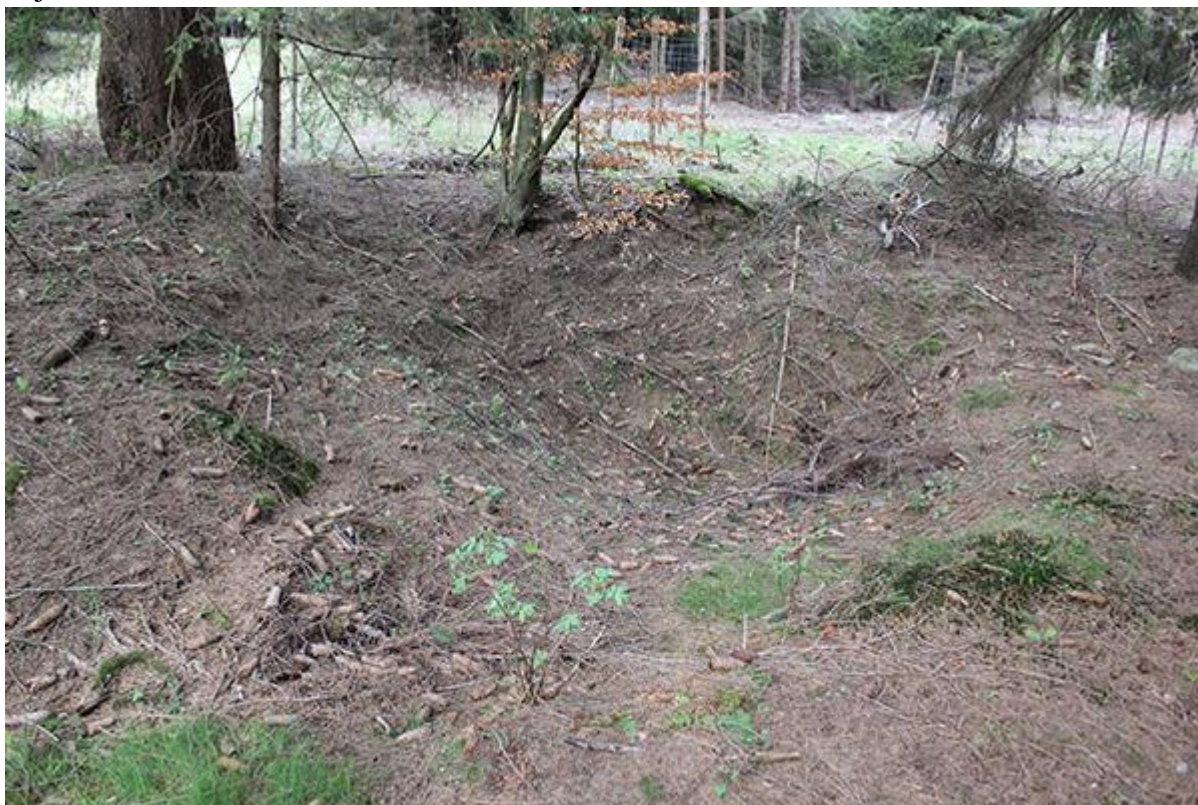
Obr. 18. Objekt 3. interpretovaný jako okop, nacházející se mezi novodobou studnou a objektem 2.

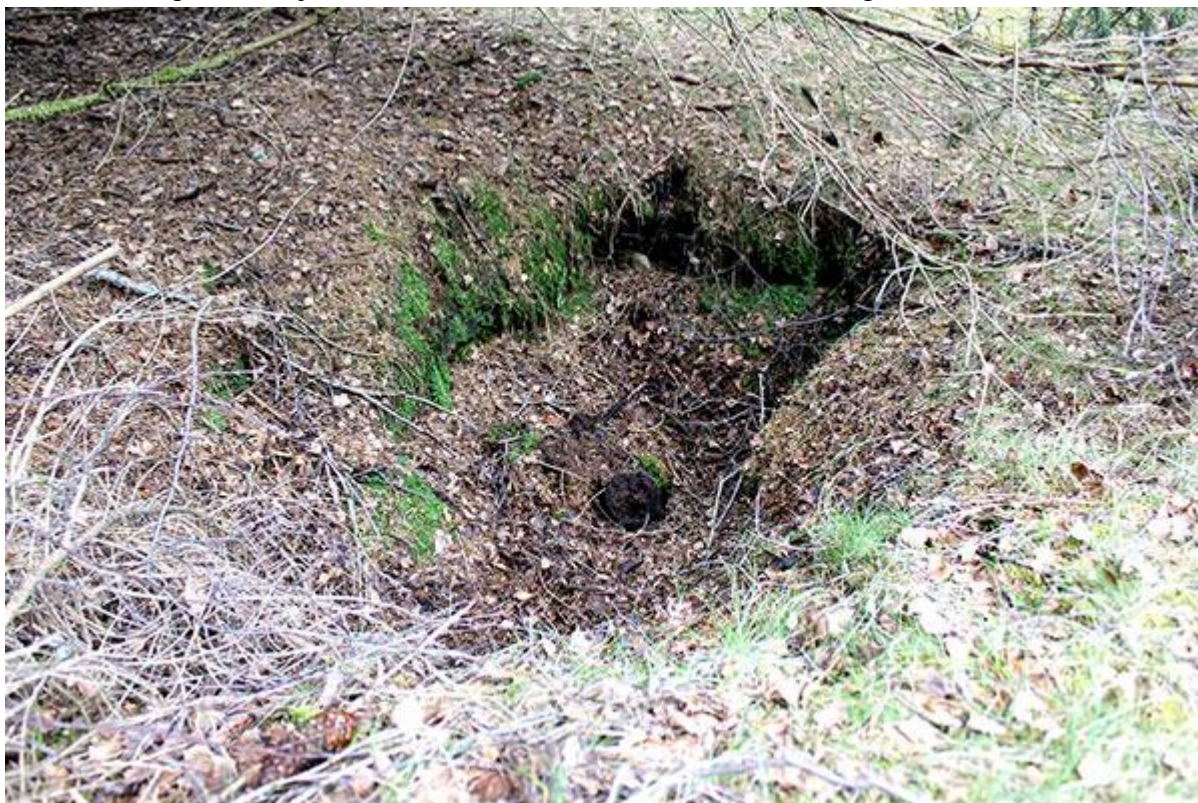
Obr. 19. Okop nacházející se u hlavní komunikace, uvnitř část sloupu.

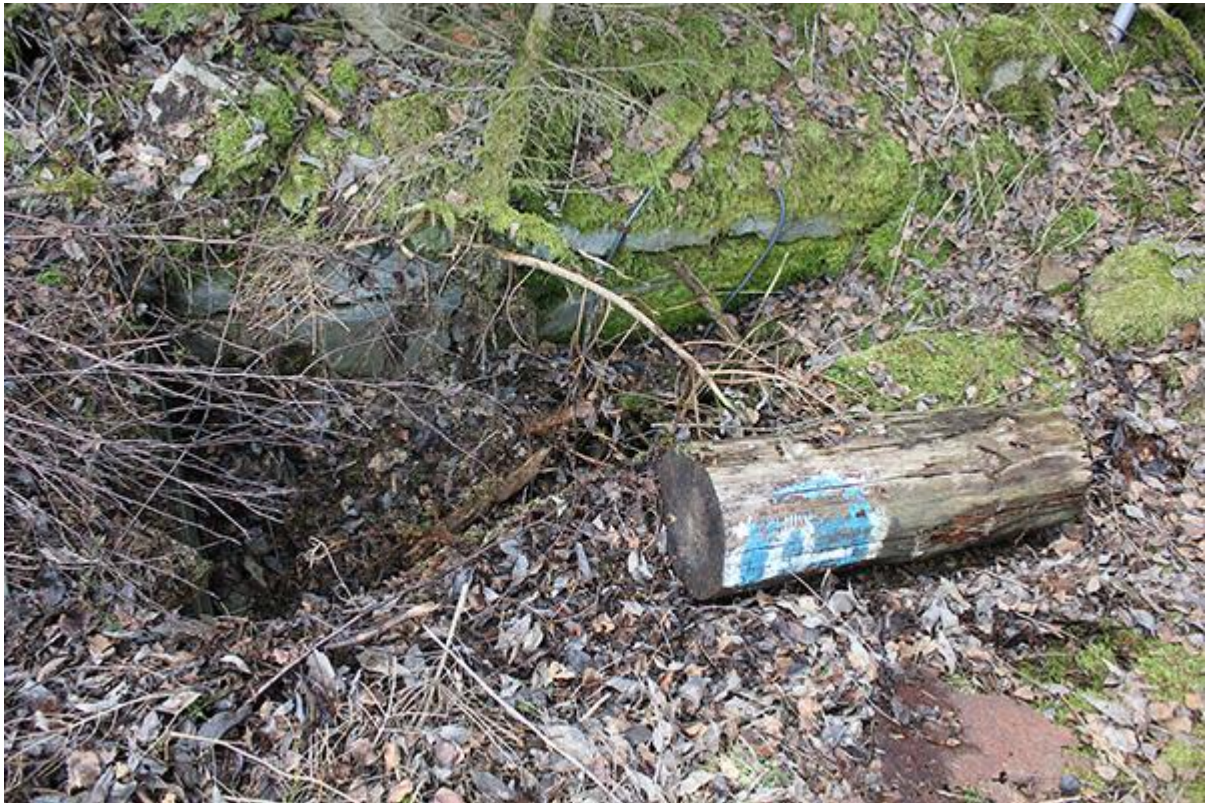
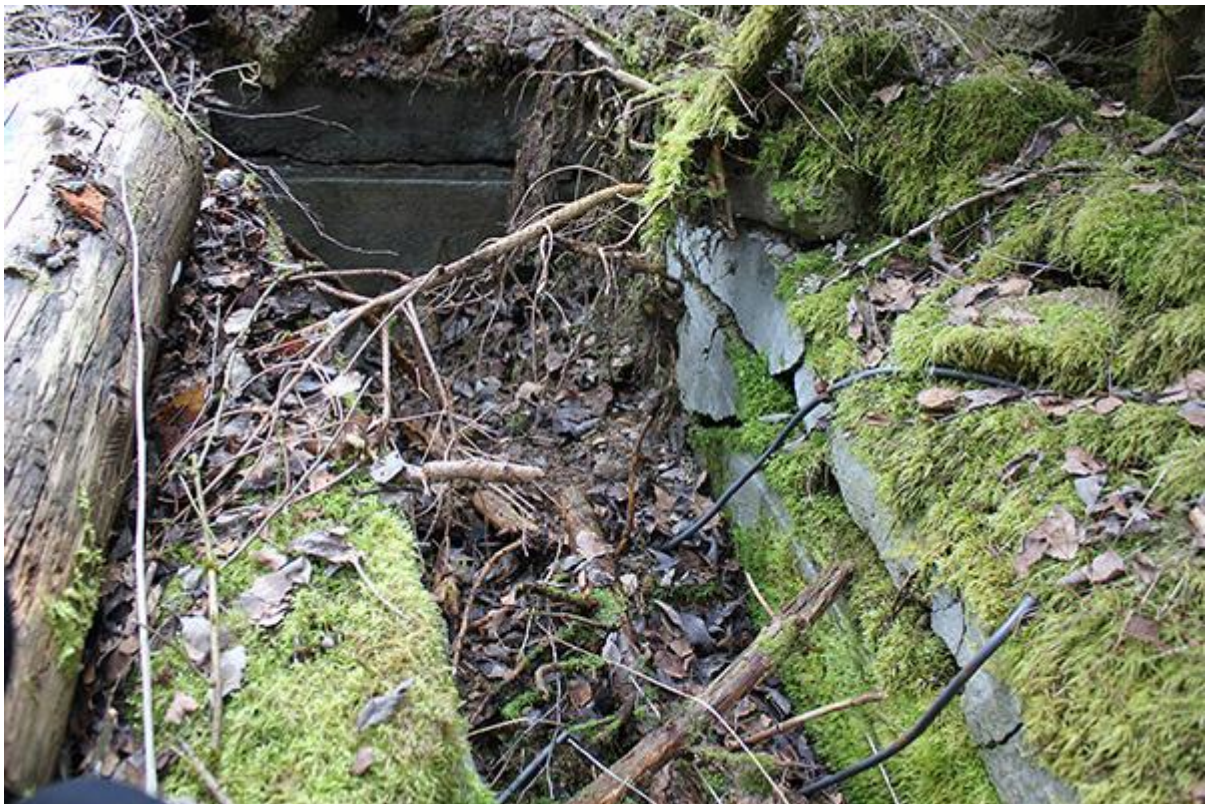
Obr. 20. a 21. Objekt 5. který mohl sloužit jako montážní jáma.

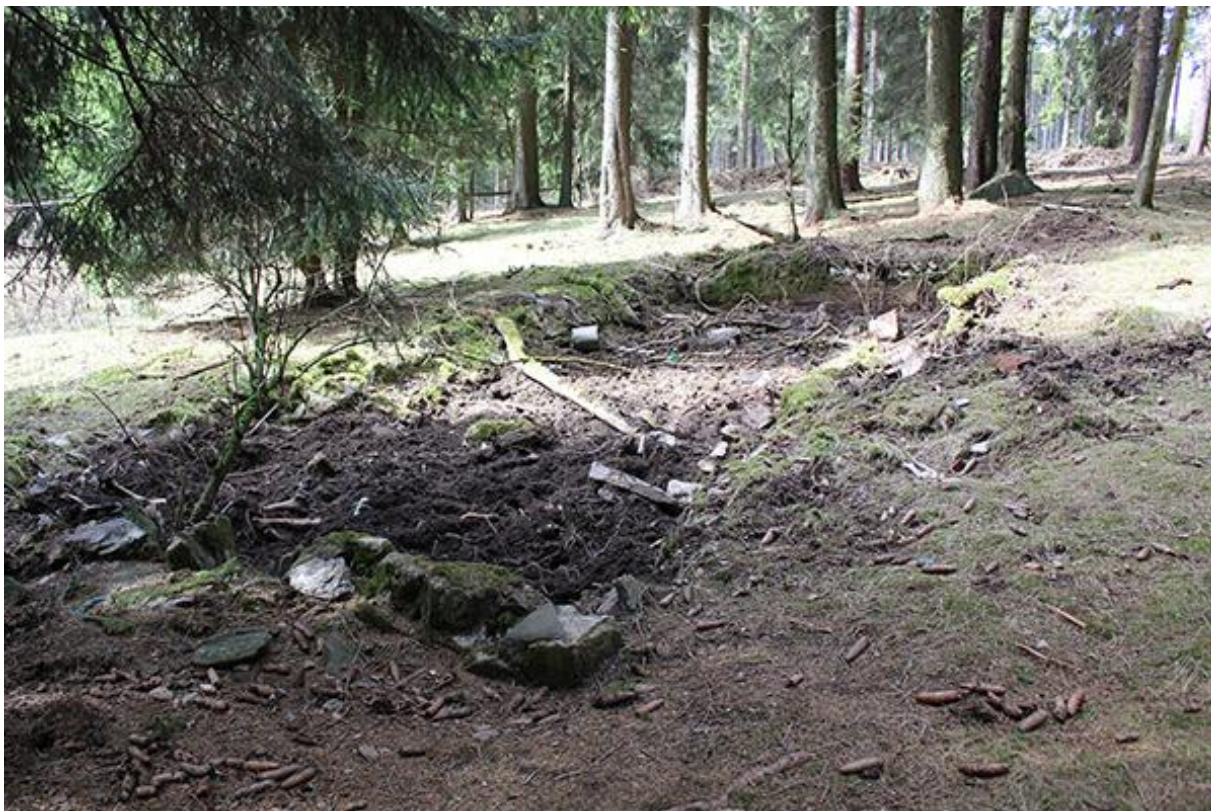
Obr. 22. Vyzděný objekt 6. s vysokou kumulací odpadu (i novodobého) a zvířecích kostí

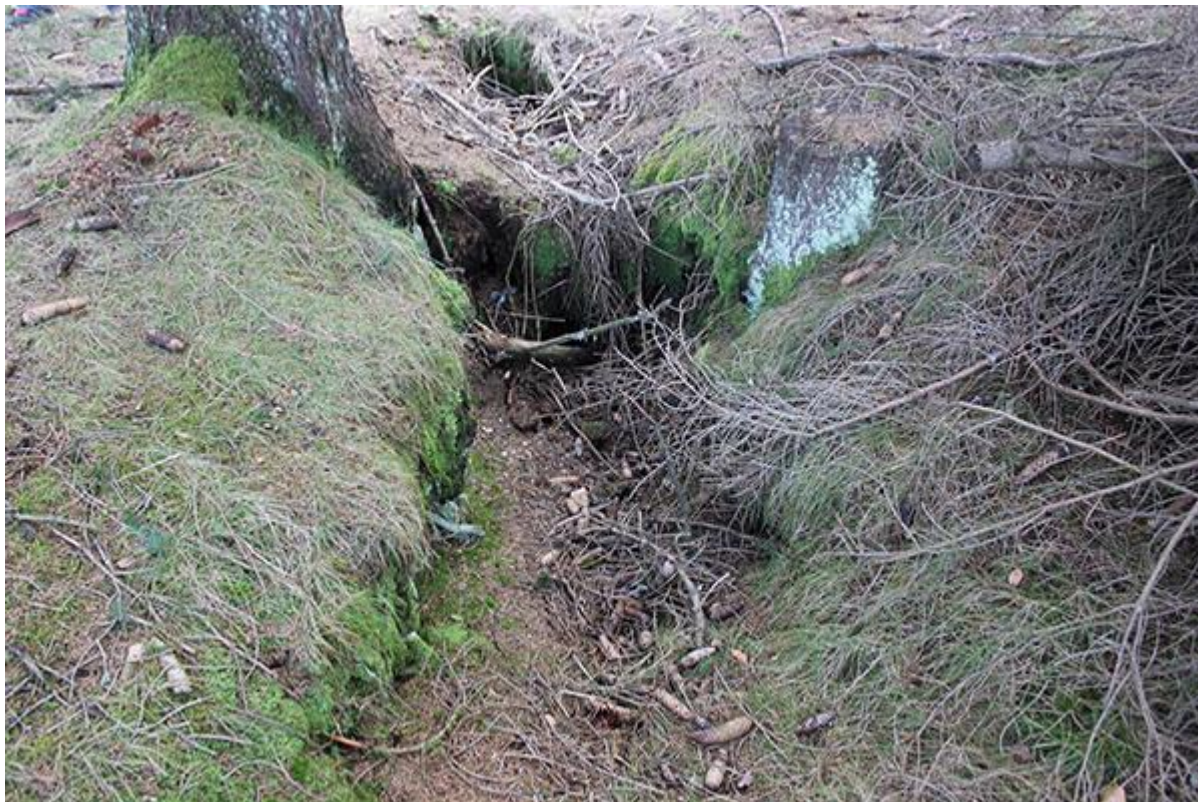
Obr. 26. Objekt 8. interpretovaný jako pozorovatelná

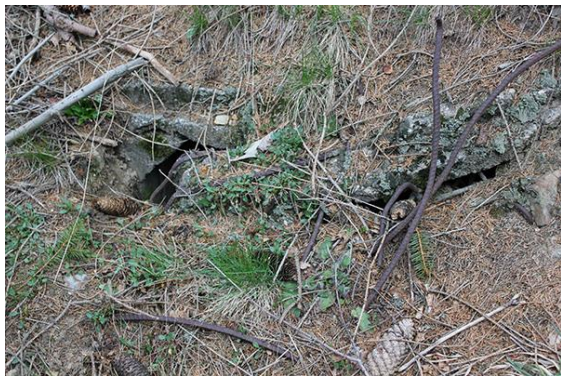
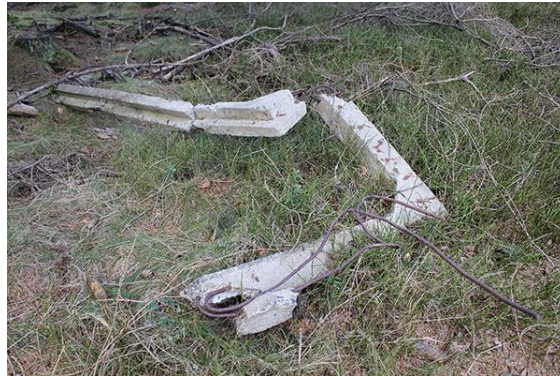
Obr. 27. (Zleva) Průzor u pozorovatelné, stále jsou patrné železobetonové součásti  
Obr. 28. (Zprava) Železobetonová součást poblíž pozorovatelné

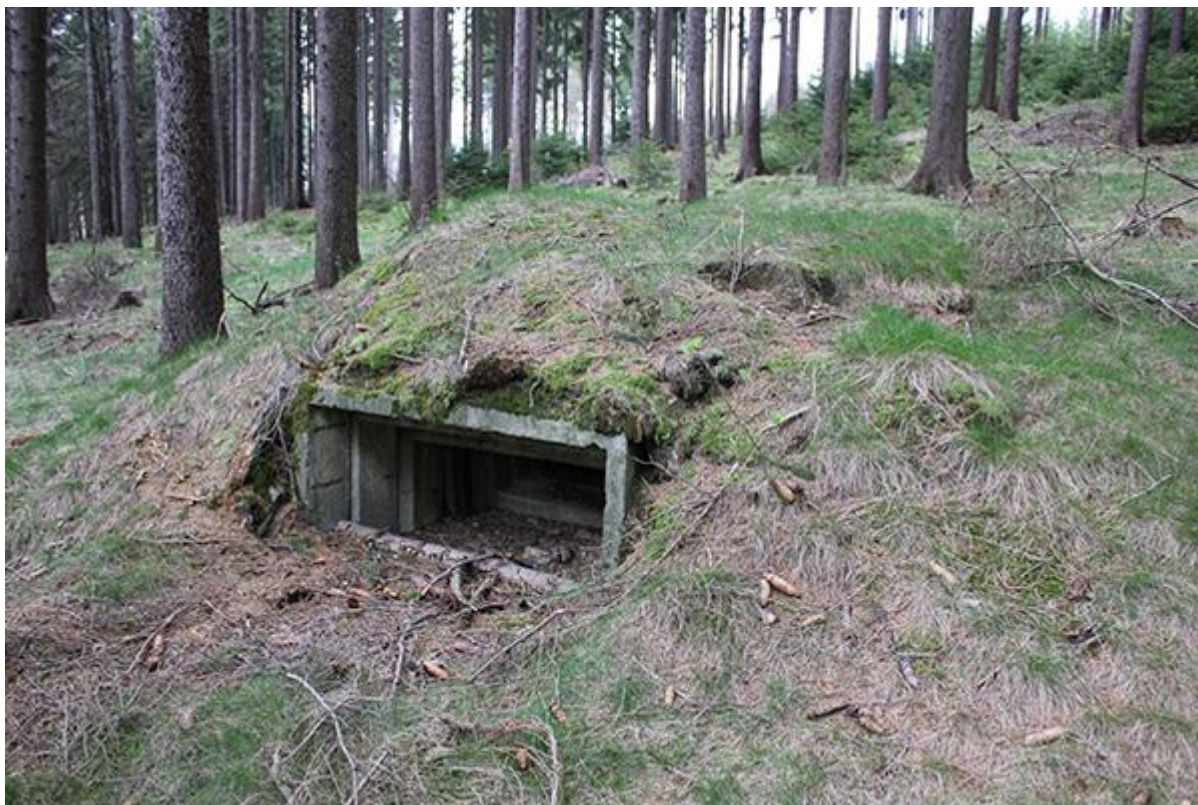
Obr. 29. Objekt 9. interpretovaný jako palebný objekt KŽ-1.

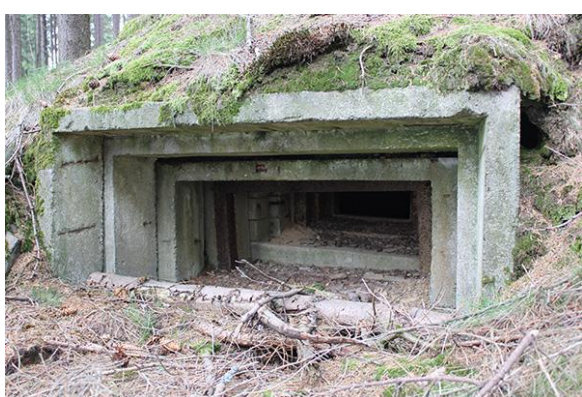
Obr. 30. (Zleva) Detail pozorovacího průzoru.

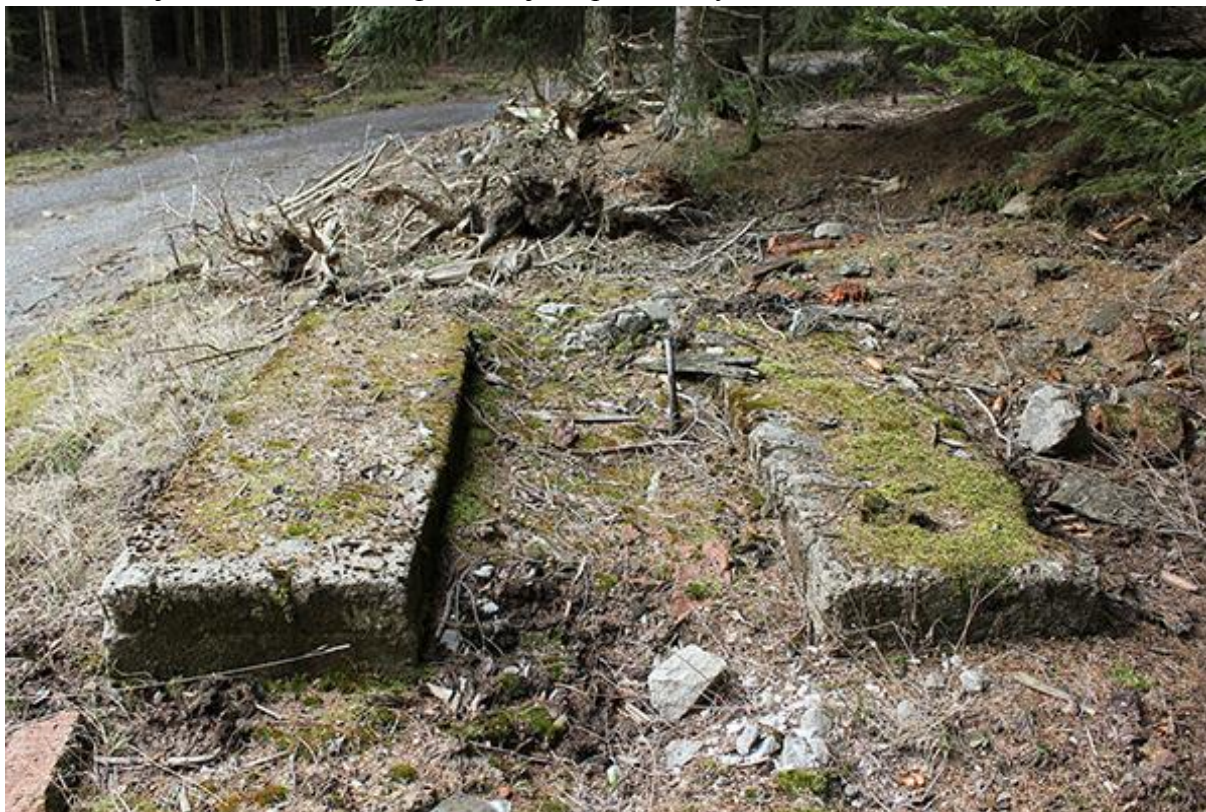
Obr. 35. Objekt 12, možno interpretovat jako pozůstatky transformátoru.

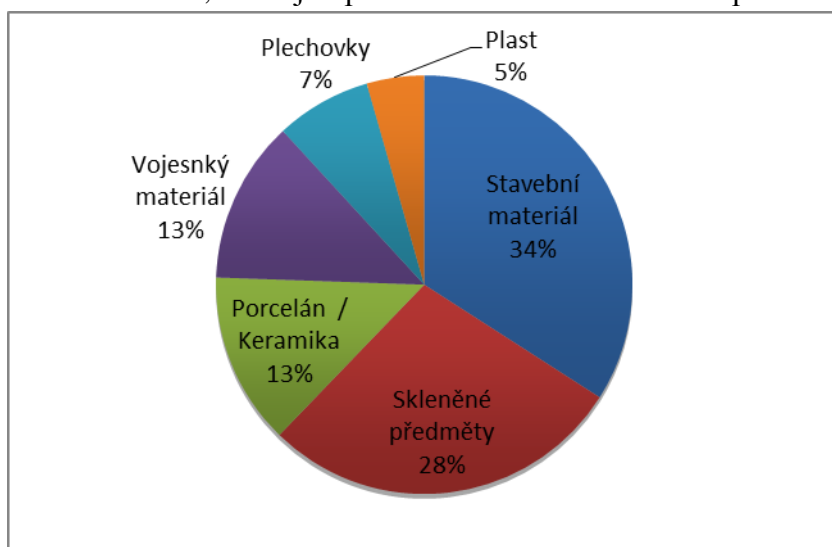
Obr. 39. – Graf, ukazující procentuální materiální zastoupení na ploše 3x3m
