ZÁPADOČESKÁ UNIVERZITA V PLZNI
FAKULTA STROJNÍ

BAKALÁŘSKÁ PRÁCE

Snižování hodnoty třecího momentu u rotačního pohybu

Snížení hodnoty třecího momentu u výrobku GPA-S

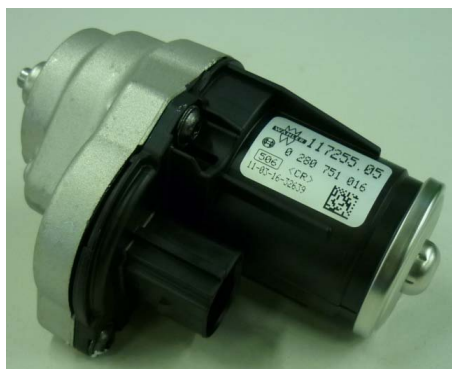
Obrázek 1: GPA-S Wahler

Výrobek GPA-S se používá jako pohon pro podpůrné funkce uvnitř motoru. Jedná se o zkratku General Purpose Actuator-small (překlad „obecný účelový pohon-malý“). Označení „S“ (small) znamená, že je možné řízením pootáčet o velmi malý úhel. Jeho využití je možné v různých oblastech motorového systému jako například řízení turbo přepínače, řízení spalín, bypass k ventilům, regulace řídicího tlaku atd.

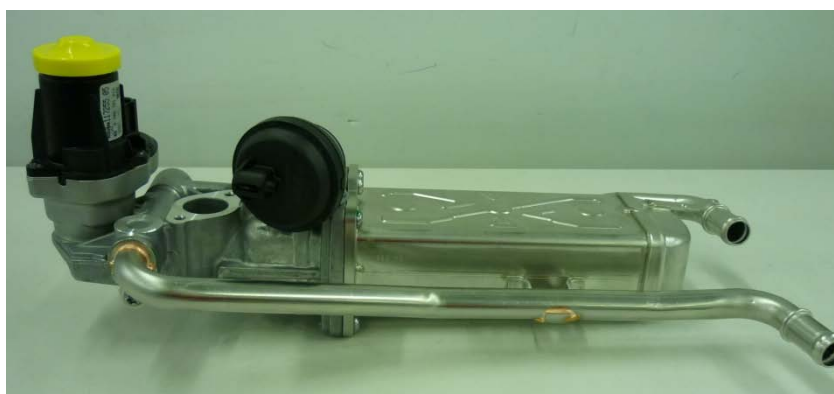
Obrázek 2: EGR ventil

Tento typ výrobku se používá jako řídicí jednotka pro regulátor výfukových plynů – EGR ventil (zkratka anglického výrazu: Exhaust Gas Recirculation). EGR ventil reguluje množství emisí oxidu dusíku ve výfukových plynech, aniž by snížil výkon motoru. Byl navržen na základě neustále se zpřísňujících mezinárodních norem na výfukové plyny s ohledem na životní prostředí. Pokud není katalyzátor schopen zlikvidovat emise oxidů dusíku, pak dojde díky EGR ventilu k přepuštění části plynů zpět do sání motoru, při smísení s nasátým vzduchem se sníží obsah kyslíku ve směsi a dojde k poklesu teplot při spalování a zároveň ke snížení emisí.

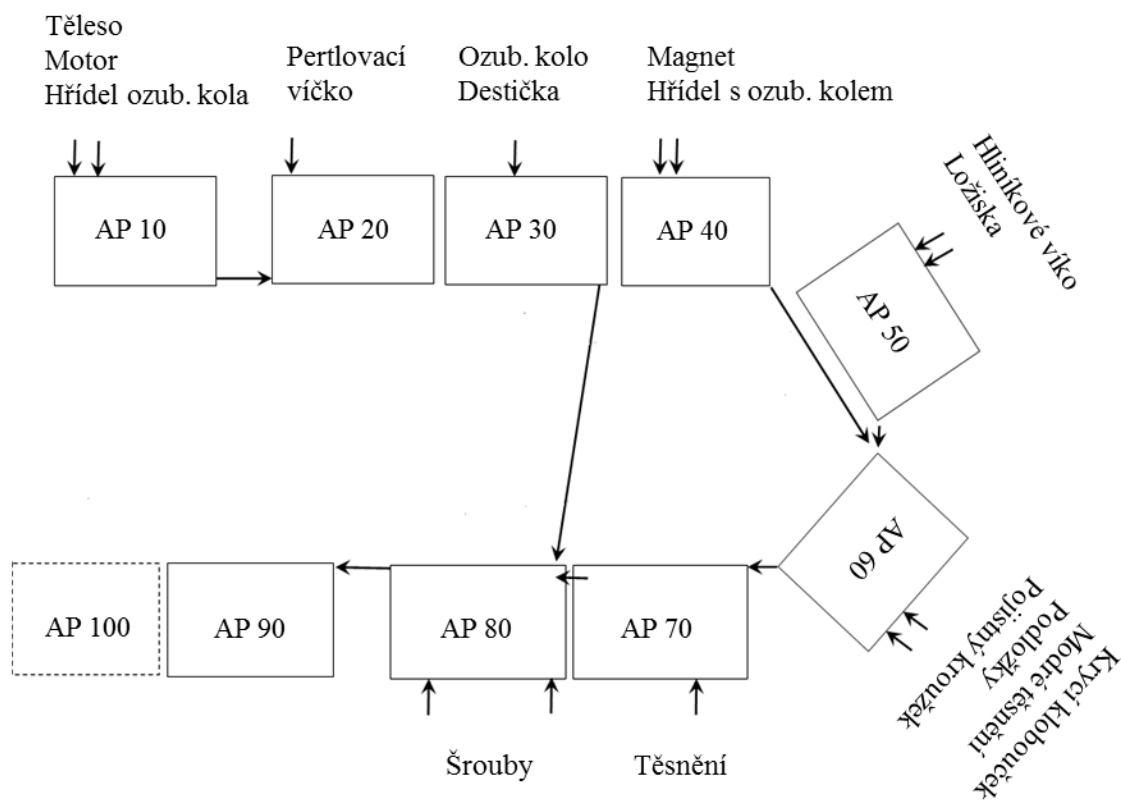
Obrázek 4: Schéma montážní linky

Linka Wahler se skládá z devíti samostatně stojících strojů (viz obrázek 4). Je koncipována do tvaru U a má daný tok materiálu. Stroje v lince jsou označeny AP 10 až AP 90. Pracoviště AP 100 je pracoviště výstupní kontroly.

- AP 10 – Lisování motoru a hřídele ozubeného kola;
- AP 20 – Pertlování;
- AP 30 – Lisování destičky;
- AP 40 – Ultrazvukové svařování;
- AP 50 – Lisování ložisek;
- AP 60 – Nastavení axiální vůle;
- AP 70 – Lisování těsnění;
- AP 80 – Šroubování;
- AP 90 – Programování, měření;
- AP 100 – Vizuální kontrola, buy-off.

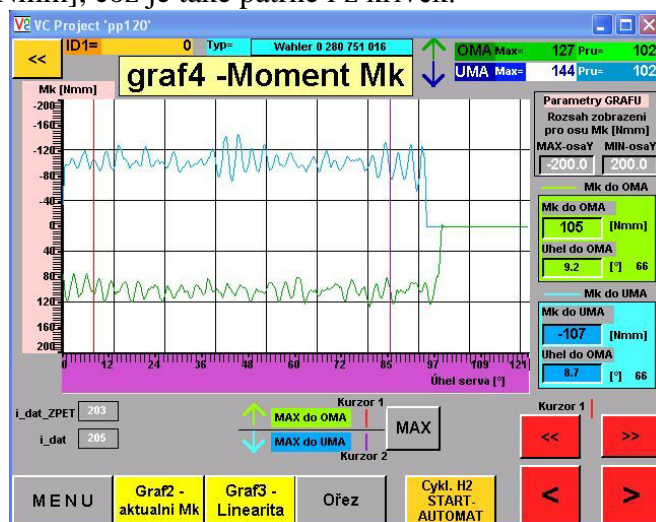
Obrázek 6: Vyhodnocení tření - OK

Obrázek 6 znázorňuje momentové křivky, které jsou v souladu se zkušebním předpisem. Horní křivka znázorňuje směr UMA (modrá barva), dolní křivka je směr OMA (zelená barva). Na obrázku v horním pravém rohu jsou vidět maximální a průměrné hodnoty dílčích průměrů směrů UMA a OMA. Díl je označen jako shodný v případě, že průměrná hodnota dílčích průměrů OMA a UMA je maximálně 120 [Nmm] a maximální hodnota dílčích průměrů nepřesahuje 175 [Nmm], což je také patrné i z křivek.

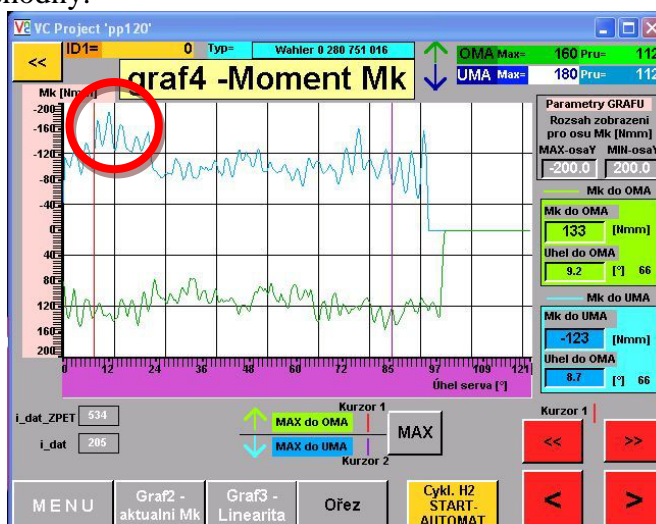
Obrázek 7: Vyhodnocení tření – neshodné díly

Na obrázku 7 je znázorněn případ, kdy hodnota maximálního točivého momentu dílčích průměrů přesáhla horní dovolenou hranici 175 [Nmm] a díl byl ve směru pohybu UMA vyhodnocen jako neshodný.

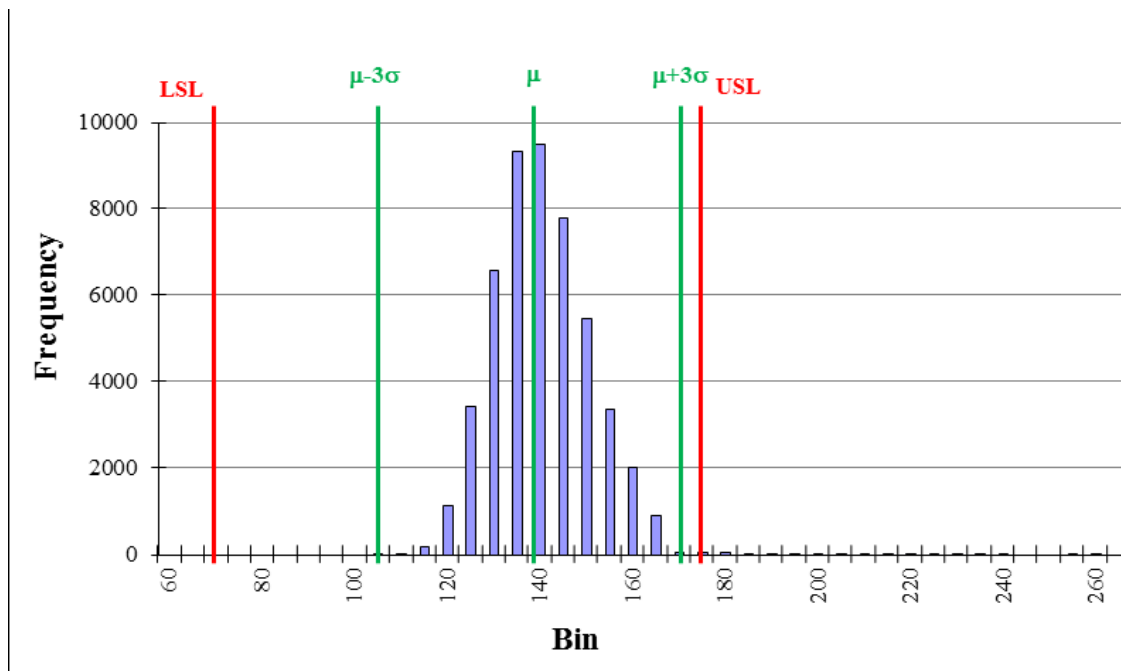
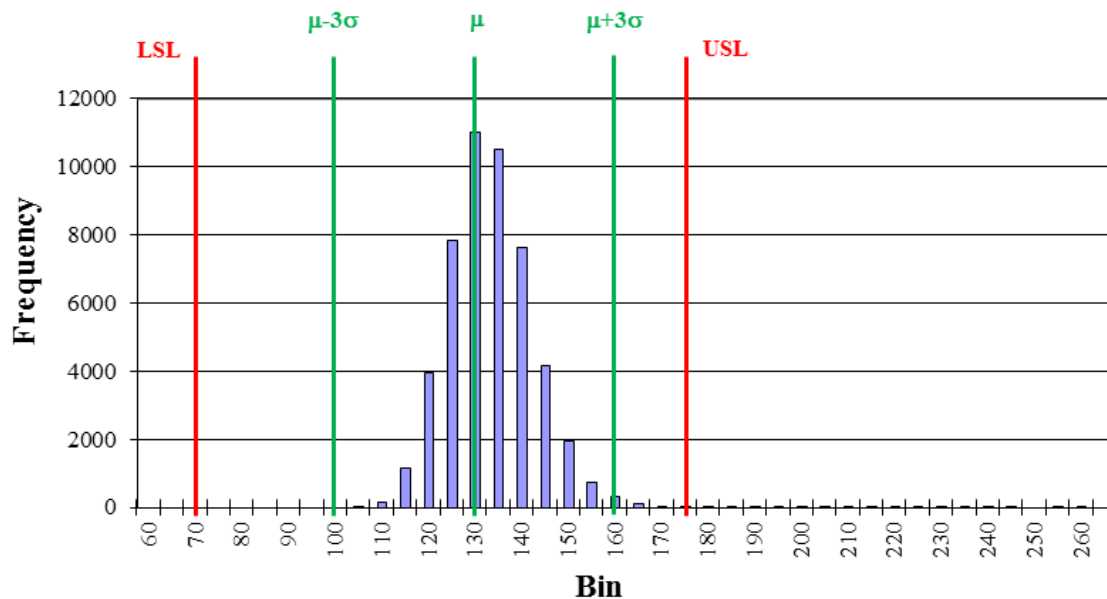
UMA _{max} [Nmm]	OMA _{max} [Nmm]	OMA+UMA _{prům.} [Nmm]
μ	138	131	98
σ	11	10	5
$\mu - 3\sigma$	105	101	83
$\mu + 3\sigma$	171	161	113
Max. povolené hodnoty	175	175	120

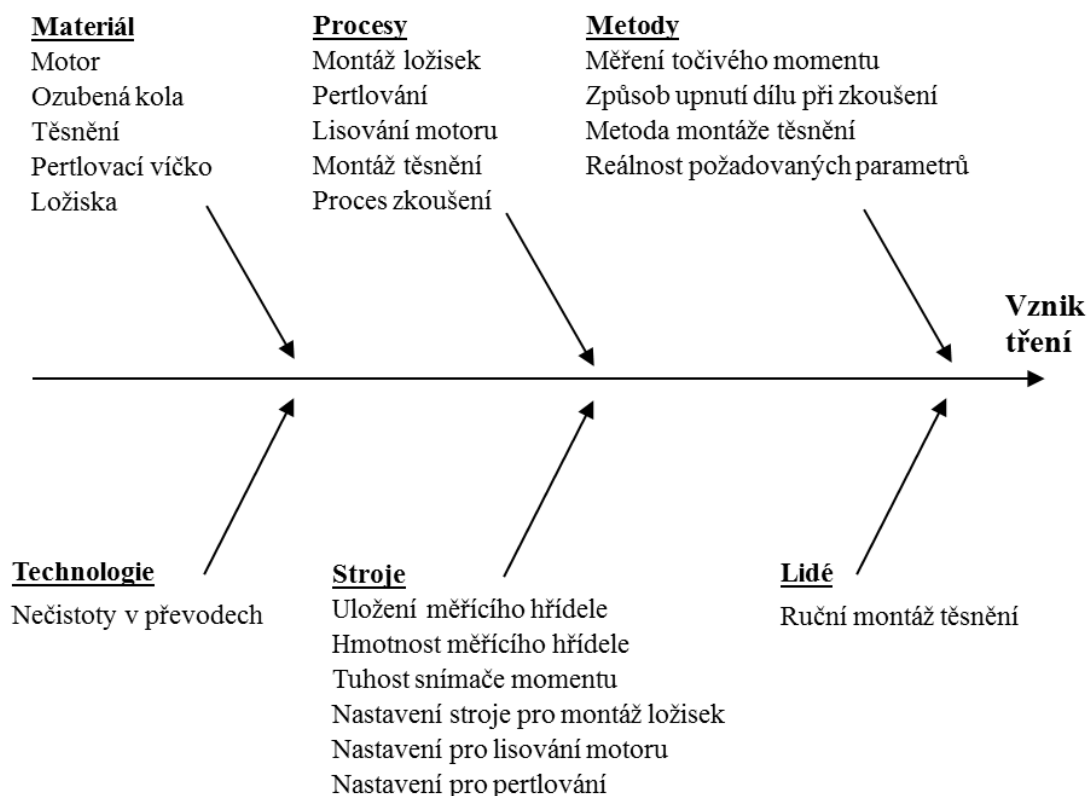
Obrázek 8: Ishikawa diagram

Pro analýzu vzniku nežádoucího tření způsobujícího nárůst ztrátového momentu byla použita metoda Ishikawova diagramu neboli diagram příčin a následku. Byla stanovena pracovní skupina, která se skládala z členů následujících oddělení – vývoje, výroby, nákupu, logistiky a kvality. Tento tým pomocí brainstormingu navrhl řadu pravděpodobných ale i méně pravděpodobných příčin vyššího tření.

Dále proběhlo v rámci týmu vyhodnocení jednotlivých příčin, u kterých se pomocí bodování na stupnici 1 - 5 stanovila pravděpodobná velikost vlivu na zvýšení tření (viz tabulka 4). Zde bylo vybráno 6 nejpravděpodobnějších příčin zvýšení tření podle Paretova pravidla. Paretovo pravidlo, také nazývané pravidlo 80/20, znamená, že 20% příčin způsobuje 80% důsledků. Vybrané příčiny týkající se výrobního procesu budou dále podrobně rozebrány.

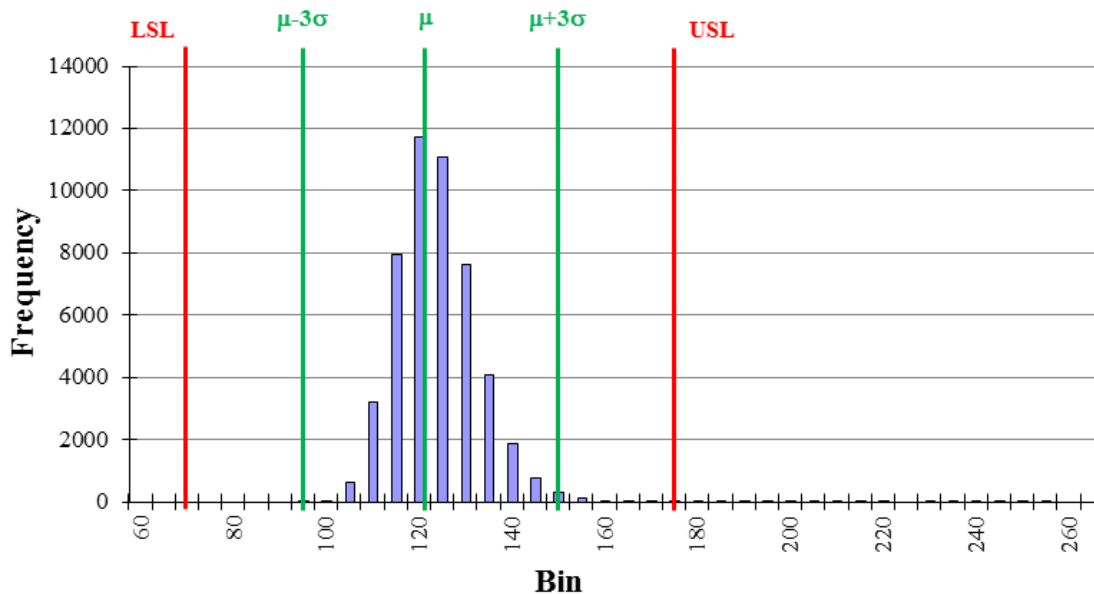
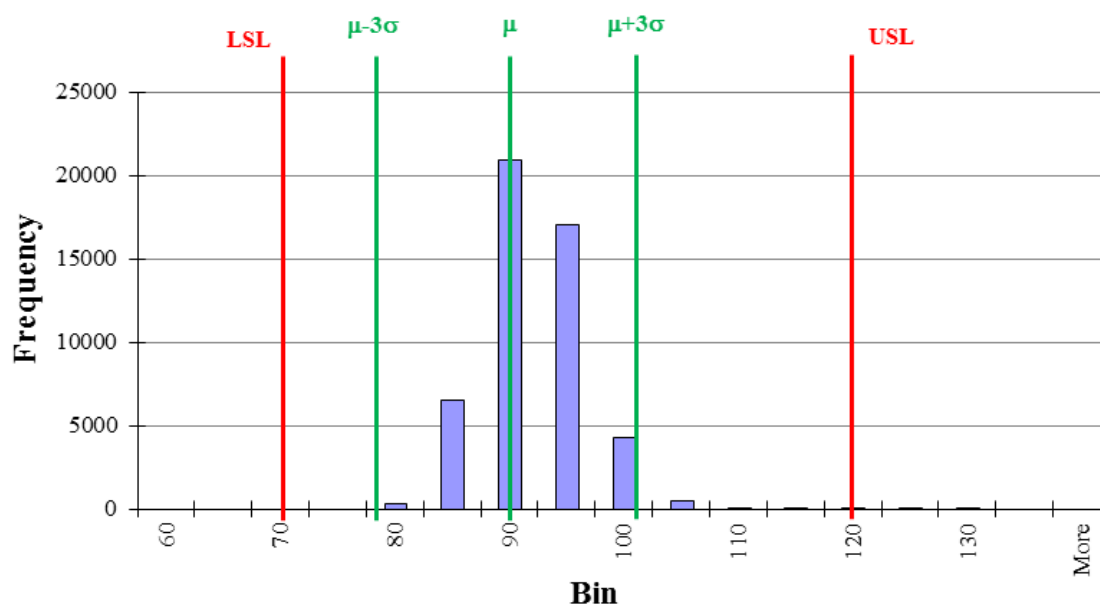
UMA _{max} [Nmm]	OMA _{max} [Nmm]	OMA+UMA _{prům.} [Nmm]
μ	122	122	90
σ	10	9	4
$\mu - 3\sigma$	92	95	78
$\mu + 3\sigma$	152	149	102
Max. povolené hodnoty	175	175	120

Opět byly vypočítány hodnoty indexu způsobilosti výrobního procesu c_p , c_{pk} po zavedení opatření na pracovišti AP 90. Vypočtené hodnoty c_{pk} jsou vyšší oproti hodnotám, které byly spočítány před započítáním úprav i oproti hodnotám po prvním kole úprav na pracovištích AP 10, AP 20 a AP 50. Na základě těchto hodnot lze říci, že proces je dlouhodobě stabilní, což je vidět i na snížení míry zmetkovitosti, která byla také sledována.
