ZÁPADOČESKÁ UNIVERZITA V PLZNI

FAKULTA STROJNÍ

DIPLOMOVÁ PRÁCE

Korozní odolnost heterogenních svarů na jaderných elektrárnách

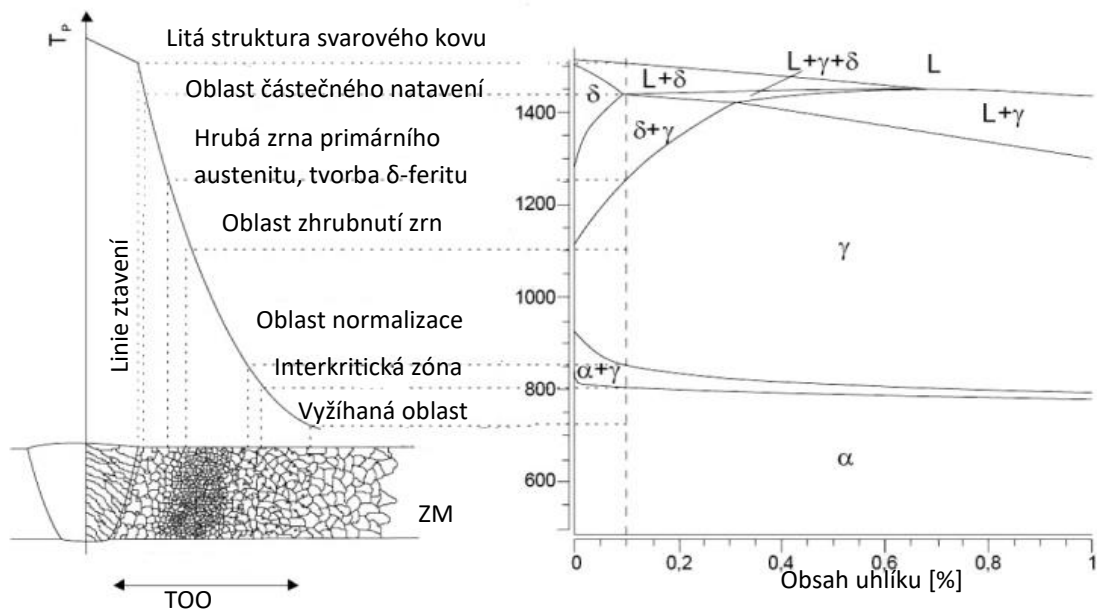
Obr. 1: Zóny svarového spoje [24]

Procesem svařování vnášíme do svarového spoje citlivá místa, která mohou zapříčinit vznik trhlin během svařování nebo výrazně ovlivnit výsledné funkční parametry spoje, jako je pevnost a korozní odolnost, případně mohou sloužit jako cesty šíření defektu. Těmito zónami jsou oblast částečného natavení, oblast zhrubnutí zrn, oblast normalizace, interkritická oblast a vyžíhaná oblast, na kterou navazuje neovlivněný základní materiál. Tyto zóny jsou znázorněny v obrázku 1. [12]

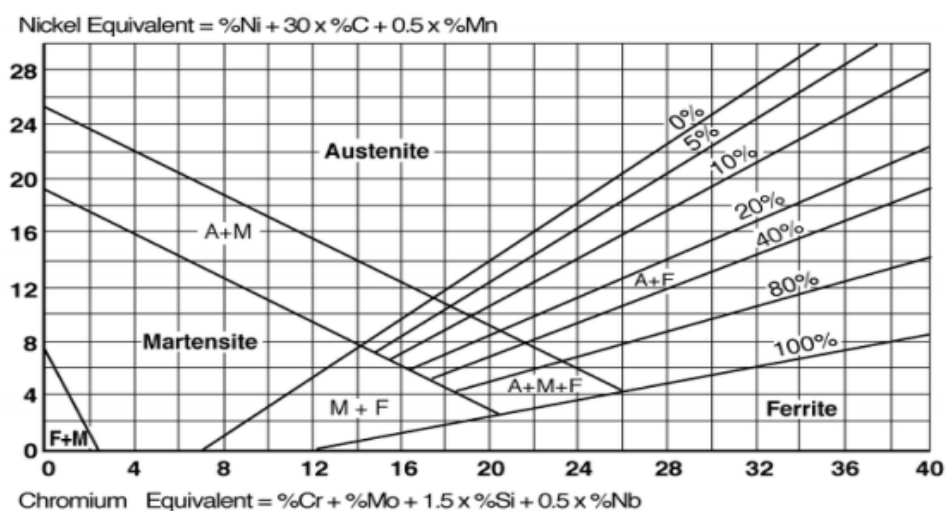
Obr. 6: Schaefflerův diagram [21]

K základnímu posouzení struktur v heterogenních svarových spojích typu austenit / ferit různého složení je vhodný Schaefflerův diagram. Při pohledu na Schaefflerův diagram (obr. 6) vidíme, že mezi oblastí feritu a austenitu zasahuje částečně oblast martenzitu. Vznik základních struktur ve svarovém kovu je dalším nebezpečím při výrobě heterogenního svarového spoje typu austenit / ferit. K této chybě může dojít při použití nevhodného přídavného materiálu nebo tepelného režimu. Takový svarový spoj je náchylnější k porušení lomem.

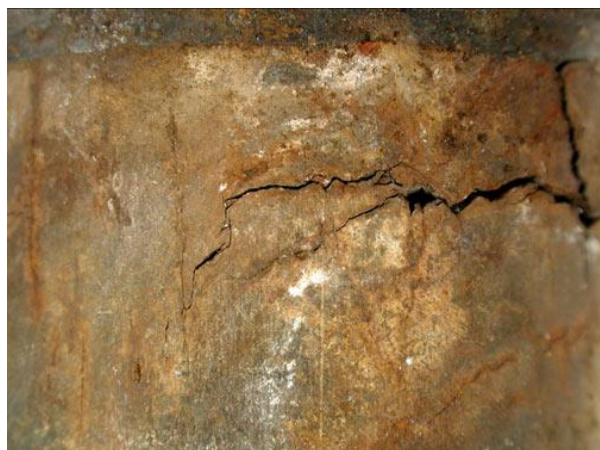
Obr.7: Makrosnímek SSC porušení materiálu 316Ti [21] Obr. 8: Mikrosnímek SSC interkrystalické trhliny [21]

Průběh praskliny je z pravidla kolmý na tahovou složku napětí. Korozní praskání pod napětím může probíhat jak interkrystalicky tak transkrystalicky (Obr. 7, 8). Transkrystalické porušení se nejčastěji šíří určitými krystalovými rovinami např. {100}, {110}. Častěji vyskytující se interkrystalické porušení kopíruje hranice zrn. S ohledem na podmínky se mohou vyskytovat oba průběhy v jednom materiálu, a to dokonce i v rámci jedné součásti. Interkrystalický průběh poškození většinou vyžaduje určitou nehomogenitu na hranicích zrn, například segregace síry a fosforu po hranici zrn u nízkolegovaných ocelí může výrazně zvýšit náchylnost oceli ke koroznímu praskání. Ačkoliv jsou trhliny zapříčiněné korozním praskáním pod napětím zpravidla iniciovány v korozních důlcích, nejsou tyto důlky nezbytně nutné. [2]

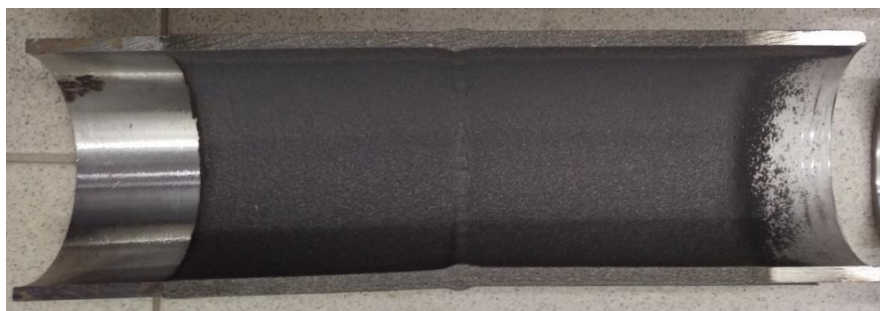
Obr.24: Povlak aplikovaný metodou AS [v.z.]

Už na první pohled je zřejmé, že žárový nástřik metodou AS je porézní a méně kompaktní oproti nástřiku metodou HVOF. Z obrázků 24 a 25 se dá vyvodit, že při nástřiku metodou AS dochází k výraznějšímu ovlivnění materiálu nástřiku.

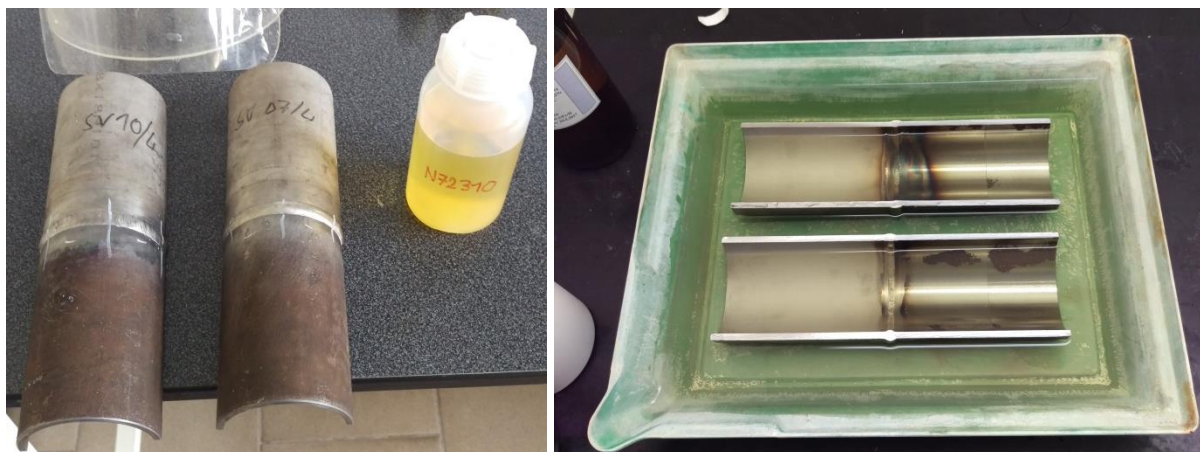
Jako třetí metoda pro zvýšení korozní odolnosti heterogenního svarového spoje bylo zvoleno nanesení filmotvorného inhibičního přípravku, kterým byla kombinace ethanolaminu a metoxopropylaminu. Tento přípravek byl namíchan jako vodný roztok v poměru 1:4 s destilovanou vodou. Vzorky SV-07/4 a SV-10/4 po odmaštění byly v tomto roztoku 40 minut ponořeny (Obr. 27, 28). Tím byl na povrchu vzorku vytvořen hydrofobní ochranný film.

Obr. 27, 28: Příprava vzorků a aplikace inhibičního přípravku [v.z.]

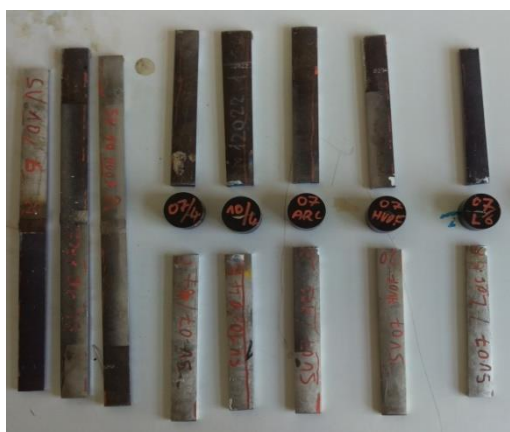
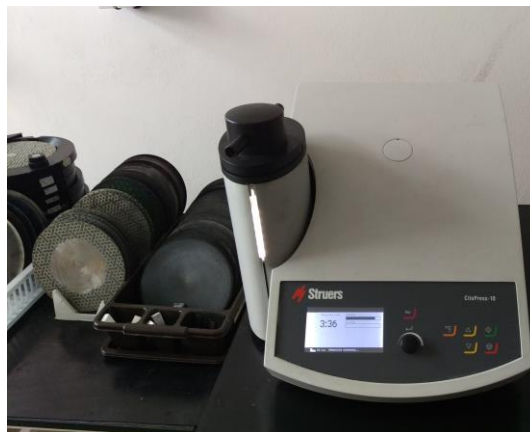
Metalografické pozorování bylo zařazeno do experimentálního programu kvůli pozorování mikrostruktury všech částí svaru, základních materiálů a kontroly parametrů použitých povrchových úprav. Prvním krokem byl rozřez jednotlivých vzorků na pásové pile, poté příprava jednotlivých výbrusů a jejich preparace (Obr. 29, 30).

Obr. 29, 30: Příprava metalografických vzorků [v.z.]

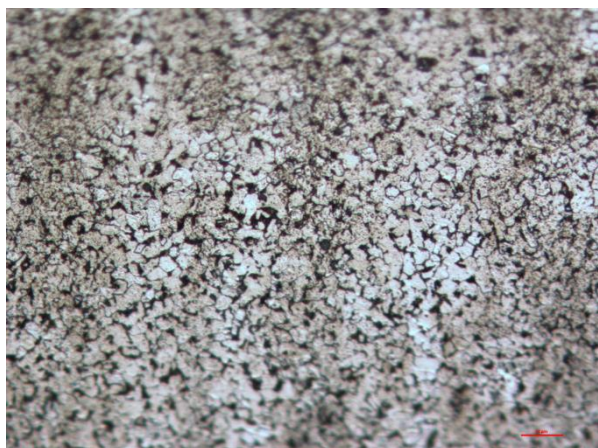
Po preparaci byly metalografické vzorky vybroušeny a vyleštěny pomocí automatické leštičky Struers. Problém přišel při přípravě procesu leptání. Díky faktu, že se svar skládá z několika oblastí, které se výrazně liší ve své odolnosti vůči leptadlům, musel být navržen zvláštní postup leptání. Feriticko - perlitická ocel 12022.1 a její tepelně ovlivněná oblast byla citlivá vůči leptadlu Nital 3%, ale svarový kov a ZM 08Ch18N10T tomuto leptadlu odolávaly i při výrazném prodloužení expozice v leptadlu. Nakonec se na odolný svarový kov a austenitický ZM osvědčilo leptadlo ve složení 10ml HNO_3 , 20ml HCL a 20ml glycerinu. Toto leptadlo bylo vůči oceli 12022.1 příliš agresivní, proto byl zvolen postup nejprve leptat výbrus v 3% Nitalu, pozorovat mikrostrukturu oceli 12022.1 a poté leptat pro vyvolání struktury korozivzdorných austenitických oblastí svaru s jejich následným pozorováním. Na obrázku níže je zobrazena feriticko – perlitická mikrostruktura oceli 12022.1 (Obr. 31,32).

Obr. 31: Mikrostruktura oceli 12022.1(100x)

Obr. 32: Mikrostruktura oceli 12022.1 (200x)

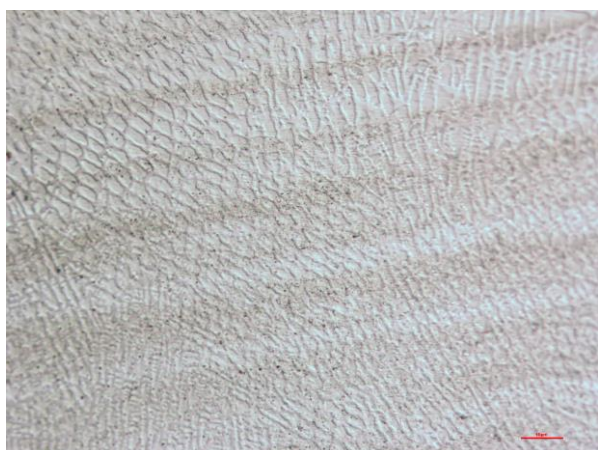
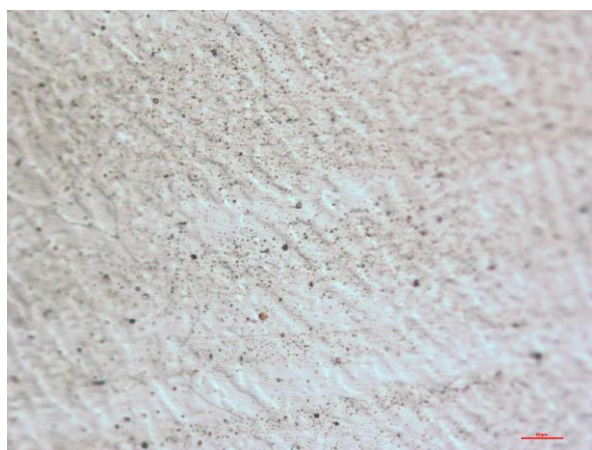
Na následujících dvou snímcích (Obr. 33, 34) je vyfocena naleptaná mikrostruktura svarového kovu vzorku svařeného pomocí přídavného materiálu SV-07Ch25N13. Patrná je při tomto složení svarového kovu výrazná kolumnární struktura subzrn. Dále můžeme při 200násobném zvětšení pozorovat tvorbu karbidů.

Obr.33: Mikrostruktura svarového kovu (100x)

Obr.34: Mikrostruktura svarového kovu (200x)

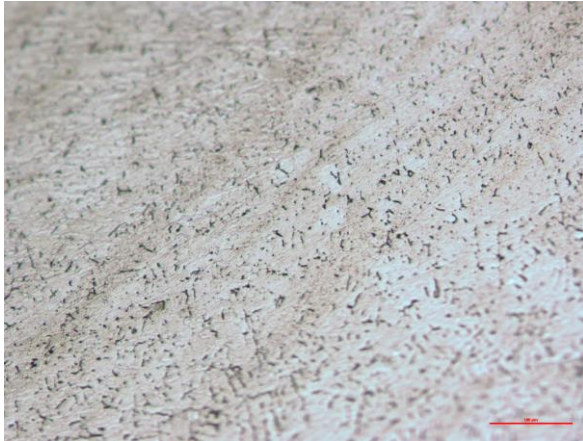
Dále můžeme na snímcích níže je vidět mikrostrukturu svarového kovu na vzorku svařeného pomocí přídavného materiálu SV-10Ch16N25AM6 (Obr. 35, 36). Svarový kov vzorku svařeného s použitím tohoto přídavného materiálu nevykazoval tak výraznou kolumnární strukturu jako svarový kov vytvořený za použití přídavného materiálu SV-07Ch25N13.

Obr.35: Mikrostruktura svarového kovu (100x)

Obr.36: Mikrostruktura svar. kovu (200x)

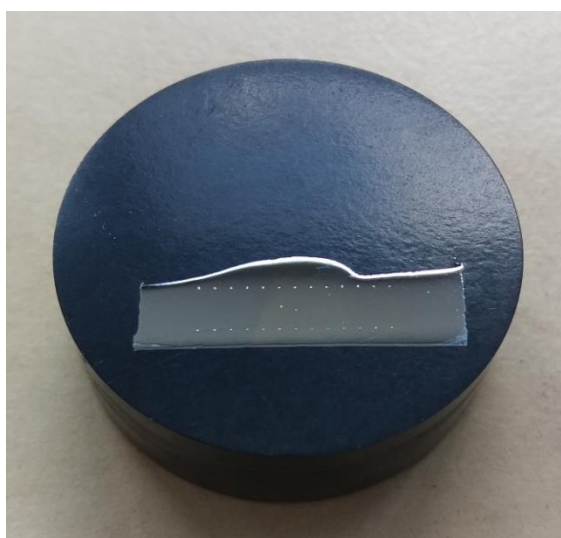
Obr. 39: Vtisky měření průběhu tvrdosti SV-07

Význam této zkoušky spočívá především v doplnění a zpřesnění metalografického pozorování. Požadavky na provedení stanovuje mezinárodní norma ČSN EN ISO 9015-2. Vzhledem k austenitickému materiálu byl zvolen postup zkoušky tvrdosti dle Vickerse HV1, rozteč vtisků 1mm ve dvou řadách. První řada vtisků ve vzdálenosti 2mm od kořene svaru a druhá řada 3mm od krycí vrstvy. Na obrázcích jsou vidět měřicí vtisky ve vzorku materiálu svařeného s přídavným materiálem SV-07, vedle s PM SV-10 (Obr. 39, 40). Z naměřených hodnot je patrné, že v TOO ani ve svarovém kovu se nenacházejí základní struktury a tvrdosti odpovídají požadovaným tabulkovým hodnotám. Maximální povolená hodnota naměřené tvrdosti je 350HV pro daný typ svaru (Graf 1, 2).

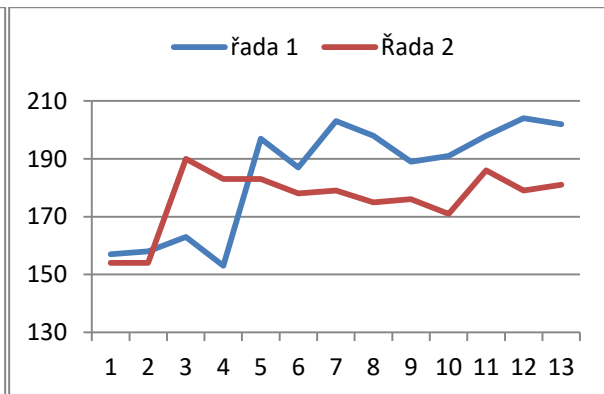
Graf 2: Průběh tvrdosti svarovým spojem SV-10

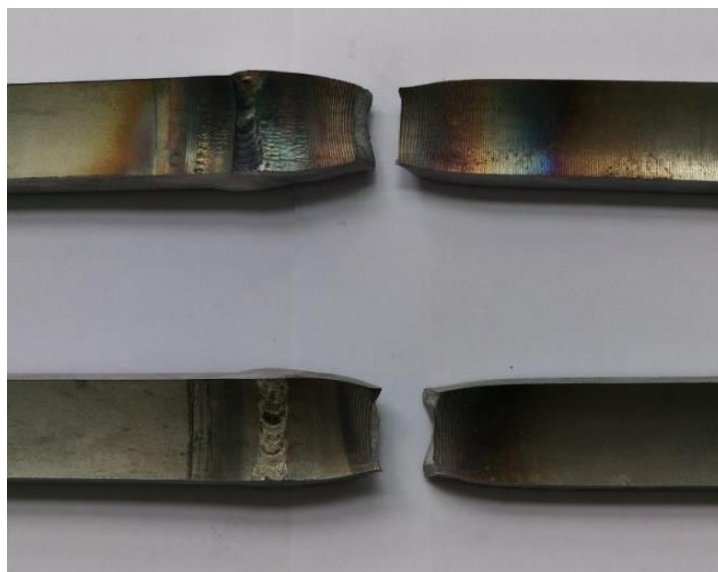
Tahová zkouška byla provedena dle požadavků normy ČSN EN ISO 4136, postup zatěžování dle ČSN EN ISO 6892, stejně tak její vyhodnocení. Odlišností od normy byl požadavek na mechanické opracování povrchu vzorku tak, aby bylo odstraněno převýšení svaru a dále byl oproti normě upraven tvar zkušebních vzorků z důvodu zjednodušení výroby. Norma ČSN EN ISO 4136 doporučuje vzorek v oblasti svaru zúžený, toto zúžení nebylo provedeno. Pro tahovou zkoušku byly připraveny vzorky, které byly vyrobeny ze vzorků SV -07/1 a SV-10/1. Hlavním záměrem provedení zkoušky bylo zjistit, v jakém místě dojde k přetržení vzorku, spíše než měření pevnosti v tahu, která je pro použité materiály známá. K přetržení vzorku došlo v obou případech při zatížení cca 50kN (500MPa) v tepelně ovlivněné oblasti feriticko – perlitické oceli 12022.1, jak je vidět na obrázku (Obr. 44).

Obr. 44: Příčná zkouška tahem [v.z.]

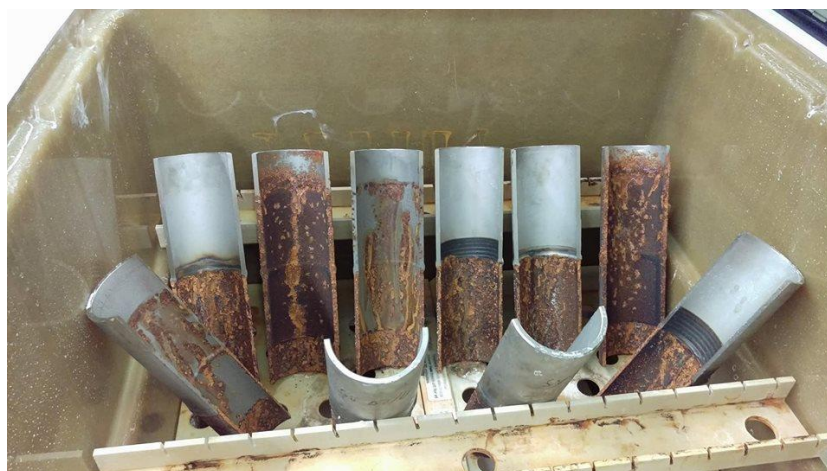
Na první pohled lze potvrdit velmi vysokou korozní odolnost austenitické oceli 08Ch18N10T, která po expozici v solné mlze nevykazovala takřka žádné korozní napadení. Oproti tomu se potvrdila výrazně nižší korozní odolnost feriticko – perlitické oceli 12022.1. Zajímavé je především korozní napadení materiálu žárových nástřiků (Obr. 47).

Obr. 47: Vzorky po ukončení expozice [v.z.]

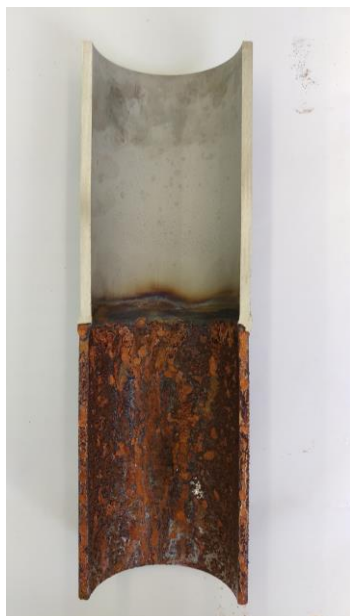
Obr. 48: Referenční vzorek

Vzorky opatřené inhibičním přípravkem (Obr. 51), ve srovnání se vzorky bez povrchových úprav (Obr. 48), vykazovaly nižší korozní napadení v oblasti feriticko – perlitické oceli 12022.1. Aplikovaný inhibiční filmotvorný přípravek zlepšil stékání kondenzátu z povrchu vzorku, čímž snížil jeho korozní napadení.

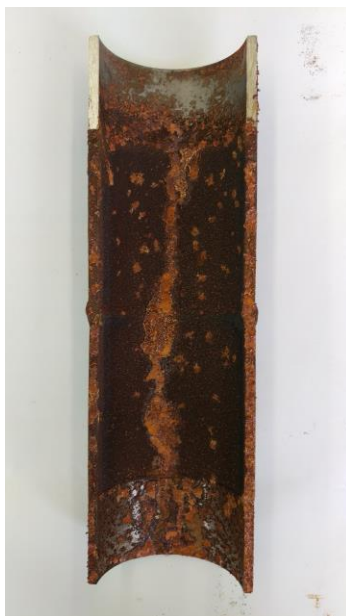
Materiál pro obě metody nástřiku byl zvolen stejný, chemickým složením blízký austenitickému základnímu materiálu AISI 316L. U tohoto materiálu se dá předpokládat velmi podobná korozní odolnost jako u oceli 08Ch18N10T, ale zjevně tomu tak není. Žárový nástřik metodou AS vykazuje rovnoměrnou korozi po celém svém povrchu (Obr. 49), nehledě na substrát. Nástřik provedený metodou HVOF vykazuje korozní napadení výrazně nižší, přesto je stále vyšší než u základního materiálu 08CH18N10T (Obr. 50).

Obr. 49: Nástřik AS

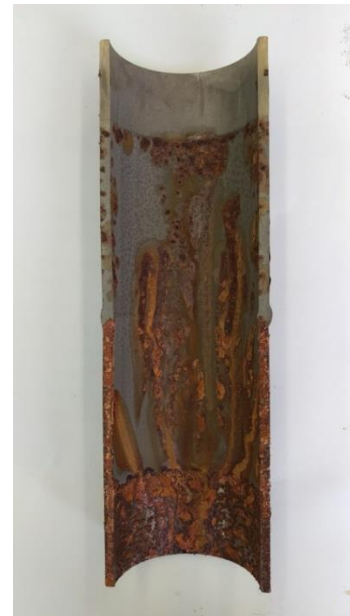
Obr. 50: Nástřik HVOF

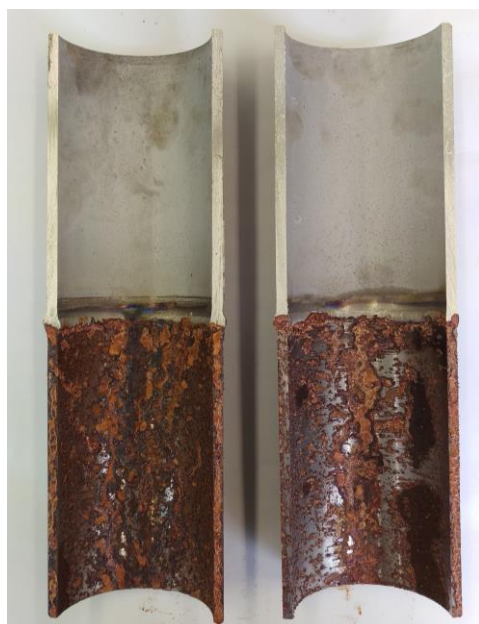
Obr. 51: Referenční vzorek / inhibitor

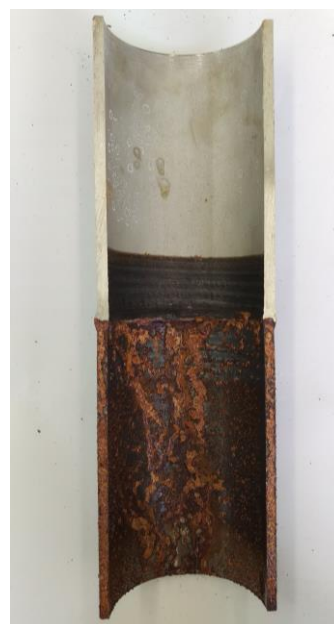
Obr. 52: Vzorek LSR

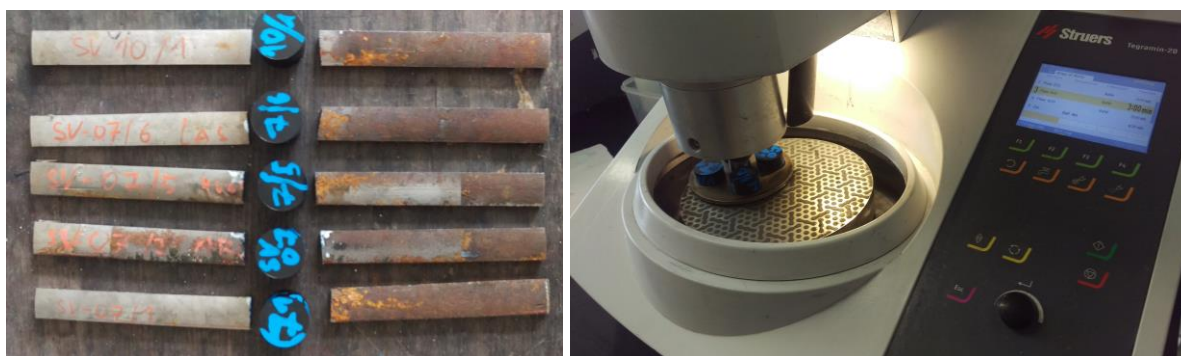
Nejprve byly připraveny metalografické výbrusy (Obr. 53). Ty byly vytvořeny ze vzorků po expozici SV-07/1, SV-07/2, SV-07-5 SV-07/6, SV-10/1, SV-10/2, SV-10/5 a SV-10/6, které byly po preparaci broušeny a leštěny pomocí automatické leštičky Struers Tegramin – 20 (Obr. 54), stejně jako výbrusy z neexponovaných vzorků. Dále byly tyto výbrusy pozorovány v nenaleptaném a naleptaném stavu pod světelným mikroskopem.

Obr. 53, 54: Příprava metalografických výbrusů po expozici [v.z.]

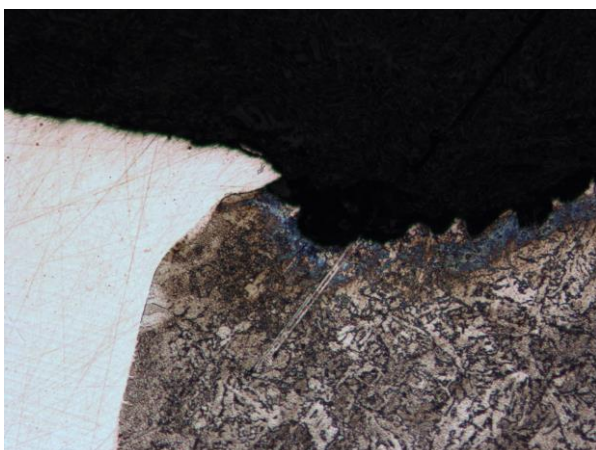
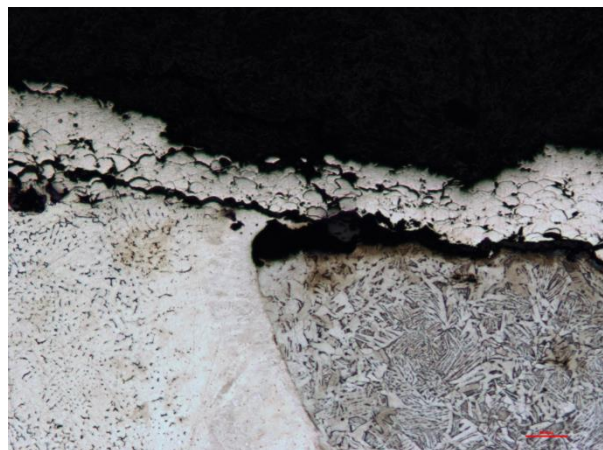
Obr. 59: Korozní napadení referenčního vzorku Obr. 60: Korozní napadení vzorku s povlakem HVOF

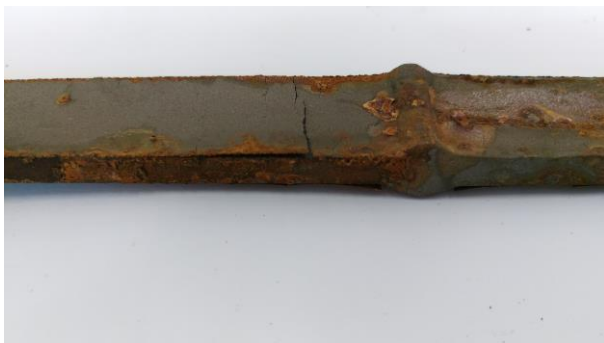
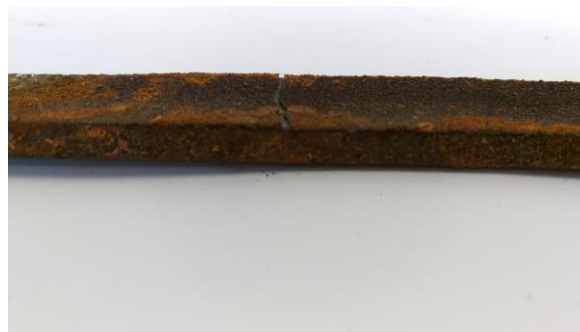
Obr. 63: Ztráta adheze povlaku HVOF po expozici Obr. 64: Ztráta adheze povlaku AS po expozici

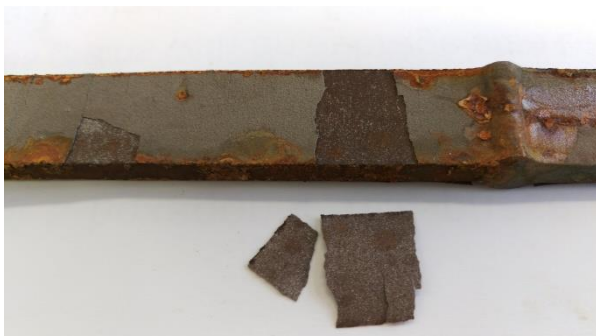
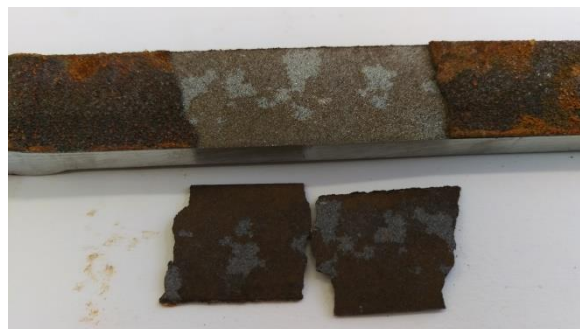
Obr. 65: Korozní produkty pod nástřikem HVOF Obr. 66: Korozní produkty pod nástřikem AS
