**Bakalářská práce**

**NEDESTRUKTIVNÍ VÝZKUM VESNICE SMRKOVEC  
(SCHÖNFICHT) ZANIKLÉ PO ROCE 1945**

**Sergej Vasylenko**

**Plzeň 2018**

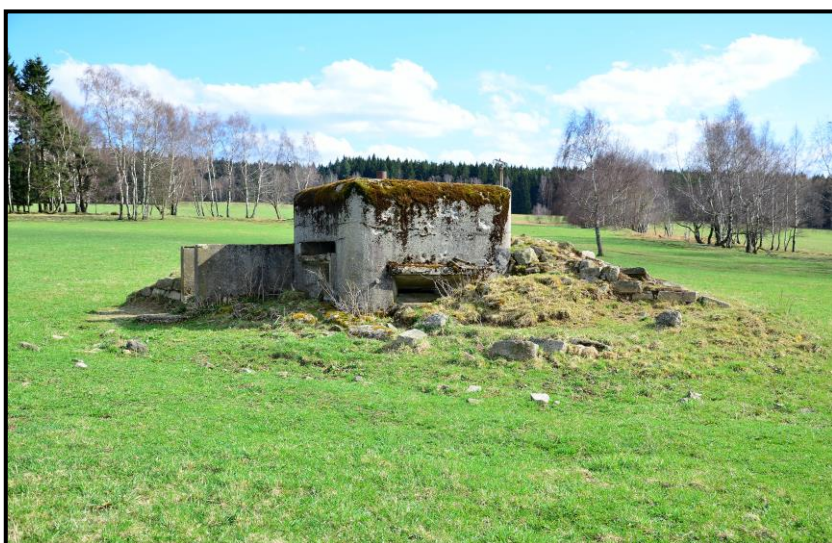
**Obrázek 6: Velitelský bunkr (pozorovací stanice) VVT Prameny. Pohled od jihovýchodu. 14. 4. 2018.**

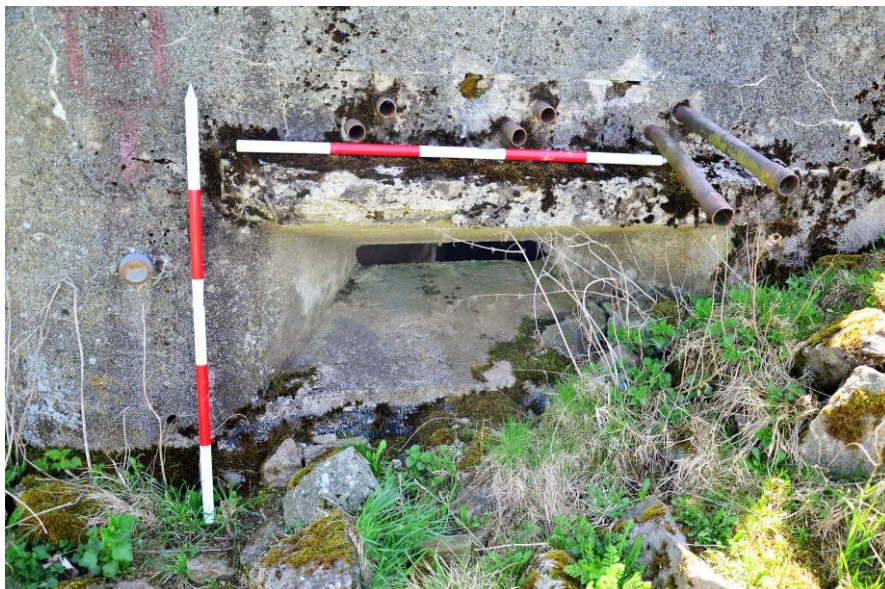
**Obrázek 7: Jeden ze čtyř výcvikových bunkerů. 14. 4. 2018. Pohled od severovýchodu.**

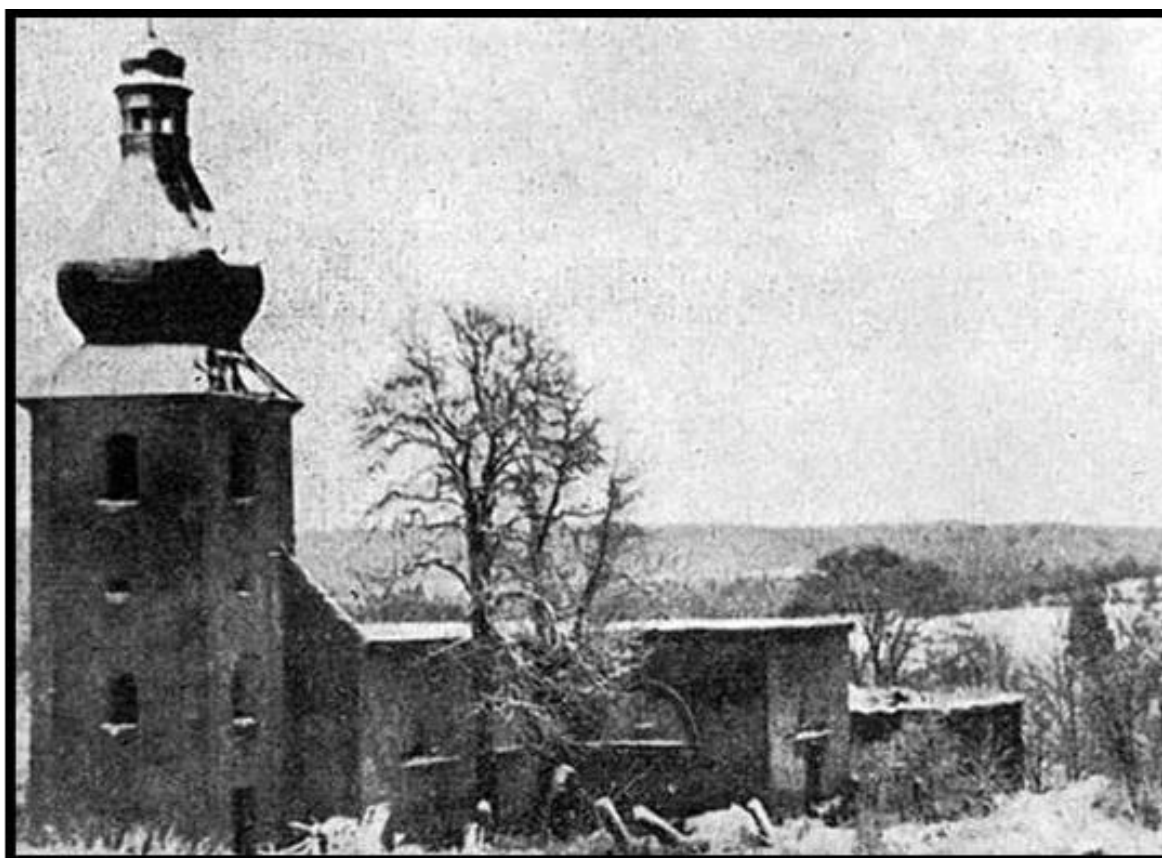
**OBRÁZEK 10: : FARNÍ KOSTEL SV. VÁCLAVA V ROCE 1890 – POHLED OD ZÁPADU (ARCHIV KRAJSKÉHO MUZEA SOKOLOV).**

Pro podrobnější průzkum byla zvolena nejvýznamnější a nejdominantnější stavba v obci (obr. 58, č. 1). K dispozici máme kromě početných psaných pramenů o podobě kostela (viz kapitola „Kostel sv. Václava - St. Wenzelshaus“) také kresby, půdorys (obrázky 12 a 13) a množství dobových fotografií (viz obrázky 10, 11).

V terénu dnes místo polohy kostela představuje hromadu suti s plochým vrcholem o rozměrech cca 40 x 40 m porostlou mechem a další nízkou vegetací (obr. 54). V místech levé příčné lodi se dochovalo torzo základového zdiva (obr. 55), kterou můžeme určit na základě dobových fotografií a půdorysu stavby (obr. 10, 11 a 13). Zdivo dosahuje délky 3,4 m a výšky 0,3 – 0,5 m. Zdivo je dnes z části zasypané sutí, a tak nebylo možné určit jeho šířku. Jedná se o lomové vrstvené zdivo. Orientované je směrem sever - jih.

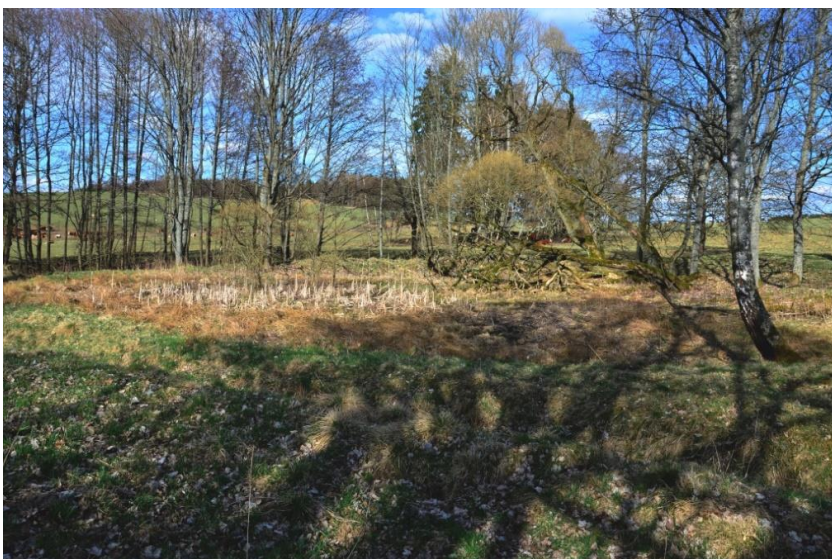
**Obrázek 33: Zaniklý rybník. 14. 4. 2018. Pohled od jihozápadu.**

V terénu jsou dodnes patrné také hráze rybníků (obr. 58, č. 14) v intravilánu vesnice, a dokonce jejich plocha, která je porostlá mokřadními rostlinami (obr. 33).

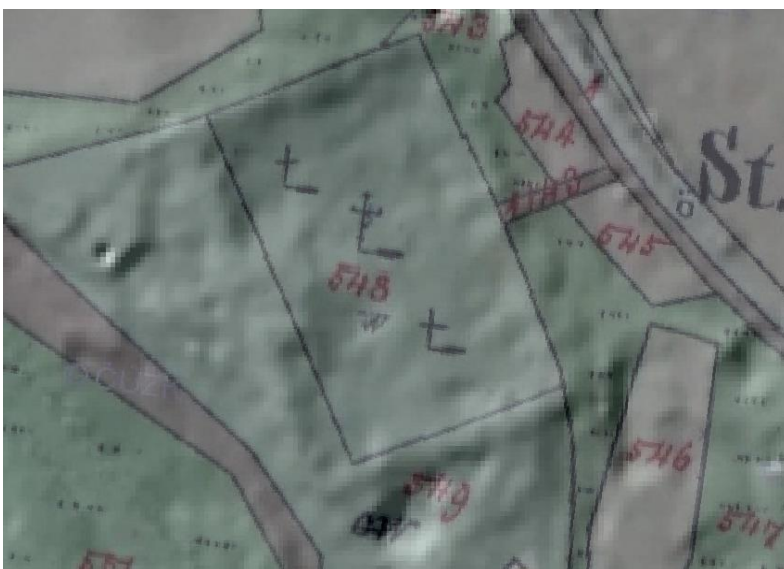
**Obrázek 34: Viditelné pozůstatky obvodového zdiva hřbitova.**

Největším plošným objektem na vesnici je dnes už zcela zaniklý hřbitov (obr. 58, č. 7). Objekt pravidelného obdélníkového půdorysu se nachází na severozápadním okraji vesnice. Na modelu jsou patrné pozůstatky obvodového zdiva (obr. 34). Hřbitov je lemován vzrostlými stromy a v terénu je dobře identifikovatelný. Na zničeném hřbitově nacházíme nepravidelně rozházené a poničené náhrobky a jejich části (obr. 35, 36 a 37). Náhrobní kameny se nacházejí i za hranicemi hřbitova, a to hlavně východním směrem po svahu. Jedná se pravděpodobně o následek již zmiňované likvidace obce těžkou technikou v 50. letech. V prostorách hřbitova jsou patrné odkryté hrobky, hrobové jámy a další výkopy dokládající činnost hledačů pokladů a vykrádačů hrobů.

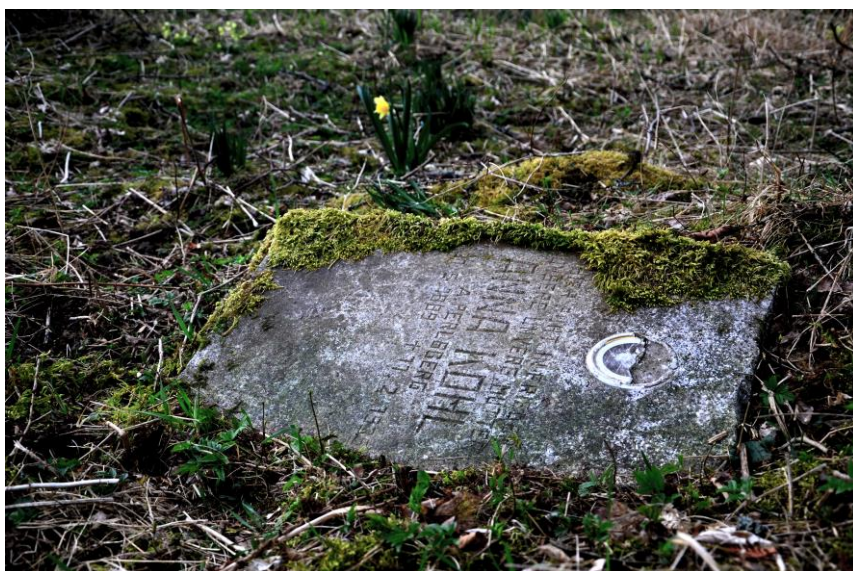
**Obrázek 35: Příklad poničených náhrobků v prostorách hřbitova. 14. 4. 2018.**

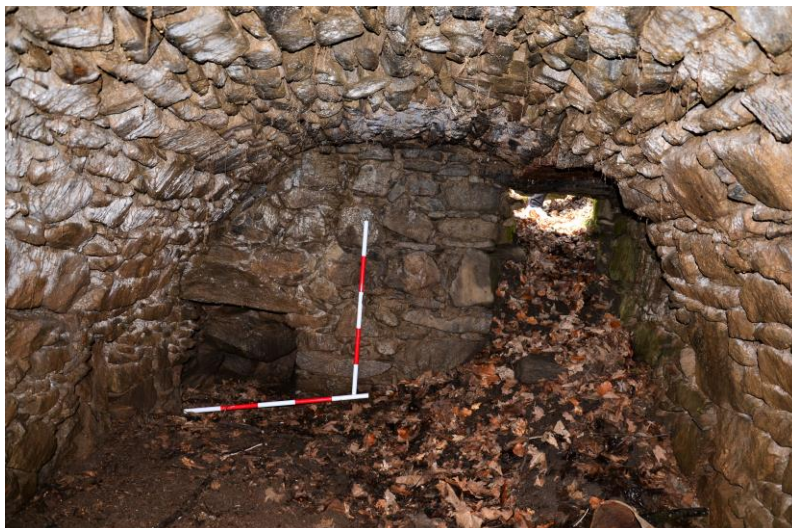
**Obrázek 38: Sklep na parcele č. 29. 14. 4. 2018.**

Prvním terénním reliktem stavební povahy je sklep s valenou klenbou (obrázek 38). Sklep má délku cca 4 m a šířku 3,5 m. Zdivo je tvořeno lomovým kamenem s nepravidelnou vazbou. Kvůli vrstvě zeminy a sutin na místech podlahy, nebylo možné stanovit přesnou výšku sklepního prostoru. Stavba je ve velmi špatném stavu. Malta mezi kameny v horní části klenutí se vysypává. Objekt se nachází na místech domu vyznačeném na katastru číslem parcelním 36. Na katastru je dům čp. 16 vyznačen jako stavba spalná. Vchod do objektu je v terénu vidět jako prohlubeň s viditelným kamenným zaklenutím (obr. 39). Na pozemku pod parcelním číslem 68, přilehajícímu k dané stavbě, se nachází další dochovaný objekt. Jedná se o malý kamenný sloupek ohrazení. Na vedlejší parcele pod číslem 37, se v místech zaniklého domu čp. 17, zachovaly pozůstatky kamenného zdiva (obr. 40). Jedná se o základové zdivo z lomového kamene s nepravidelnou vazbou. Objekty jsou na obrázku 57 pod číslem 9.

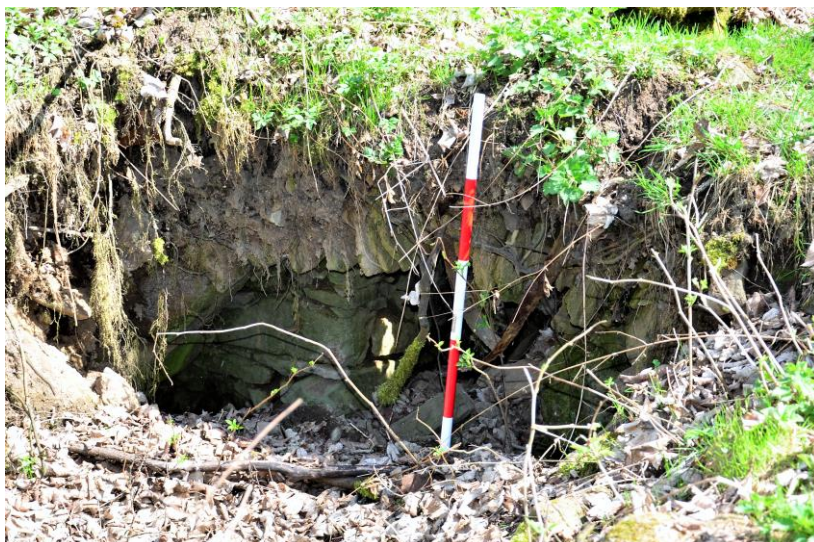
**Obrázek 40: Pozůstatek zdiva na parcele č. 36. Pohled od východu. 14. 4. 2018.**

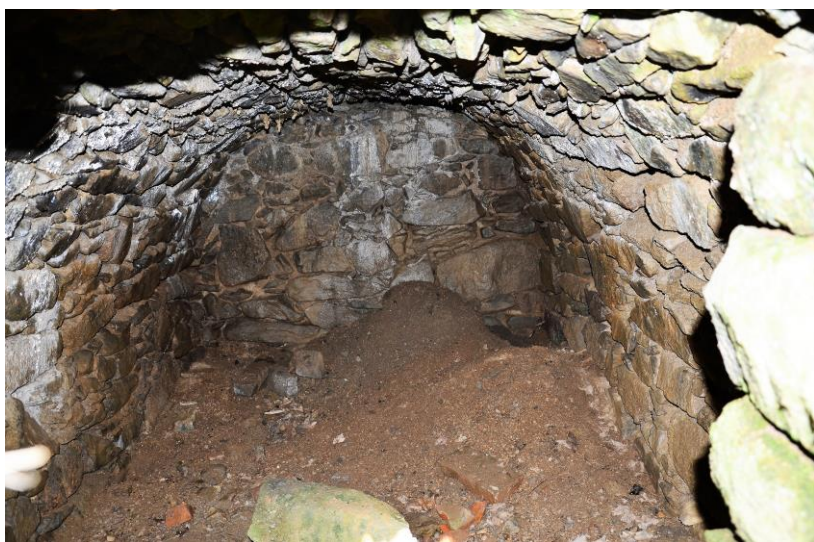
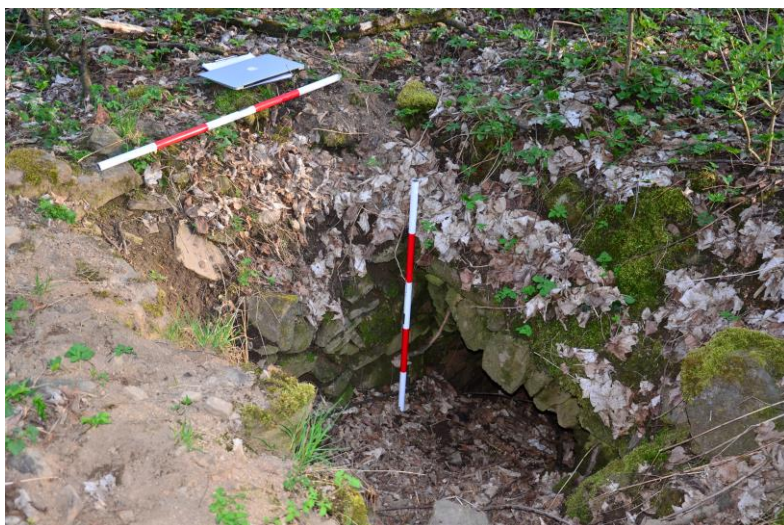
Další objekt stavební povahy (obr. 57, č 11) se nachází na východní straně vesnice, která je oddělená potokem. Jedná se rovněž o valeně sklenutý sklep o délce strany cca 2 m. Vstup ze severozápadní strany je opatřen také záklenkem (obr. 41, 42). Daný objekt je ve špatném stavu. O tom svědčí stavební kameny na podlaze a hromady vypajícího se materiálu z narušených stavebních spár. Z bezpečnostních důvodů nebyl sklep blíže dokumentován.

**Obrázek 41: Vstup do sklepa na parcele č. 29. Pohled od západu. 14. 4. 2018.**

**Obrázek 42: Vnitřek sklepa na parcele č. 29. 14. 4. 2018.**

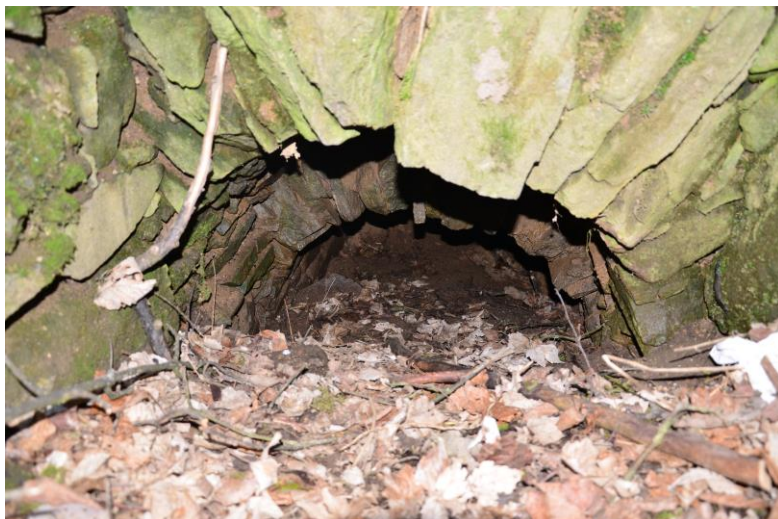
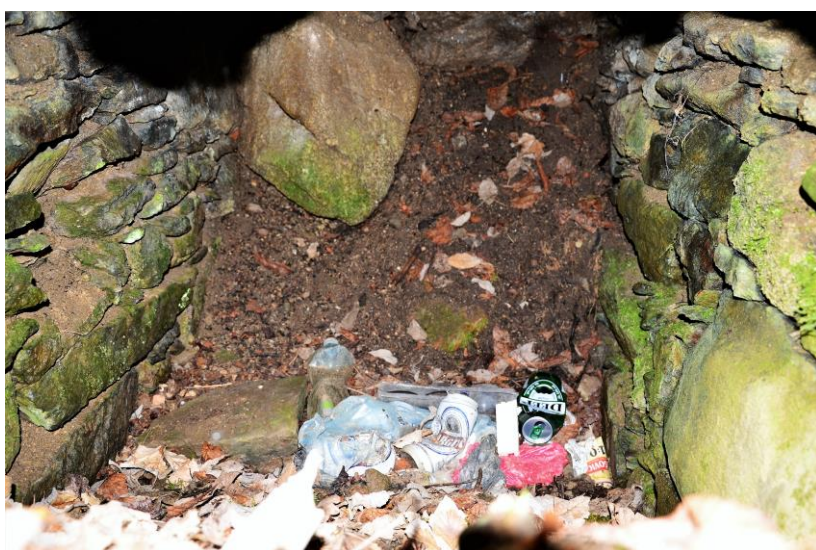
hloubky (obr. 43, 44). Klenutému vstupu od severu do sklepa předchází kolmý vstup od západu. Pod hromadou sutin a zeminy se nejspíš nachází schodiště.

**Obrázek 43: Vstup do sklepa na parcele č. 17. 14. 4. 2018.**

**Obrázek 44: Vstup do sklepa č. parcelní 17. 14. 4. 2018.**

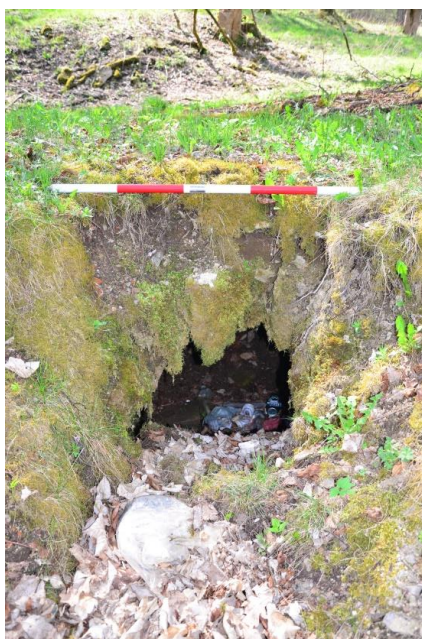
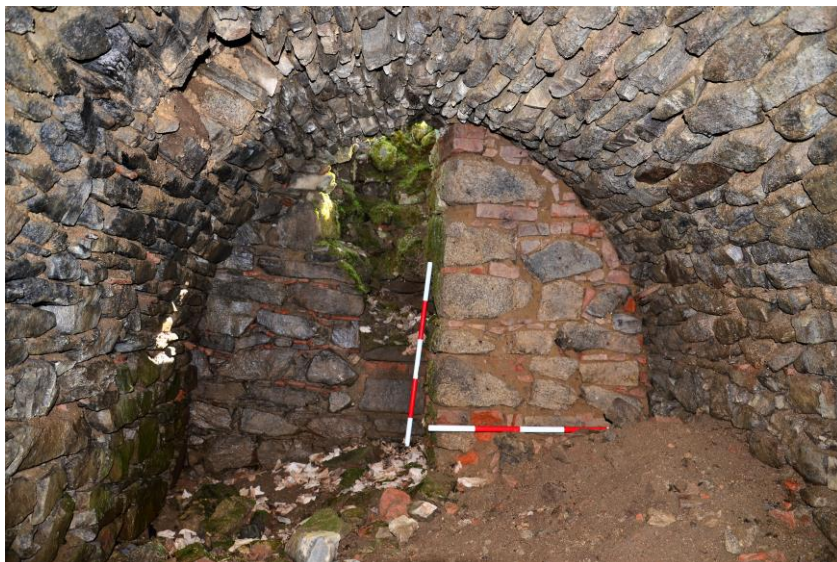
Zahloubený terénní relikv stavební povahy (obr. 5, č. 3) je umístěn pod někdejší stavbou čp. 69 a jeho šířka dosahuje zhruba 50 cm. Je opatřen záklenkem v místech vstupu (obr. 45 a 46). Lomovým kamenem vyzděný objekt směřuje západním směrem, ale je celý zasypaný zeminou a novodobým odpadem. Nelze tedy bez destruktivního výzkumu určit podrobnější informace o této památce. Jedná se nejspíš o vstup do zasypaného sklepa.

**Obrázek 45: Stavební objekt na parcele č. 6. Pohled od východu. 19. 4. 2018.**

**Obrázek 46: Zasypaný vstup do objektu na parcele č. 6. Pohled od východu. 19. 4. 2018.**

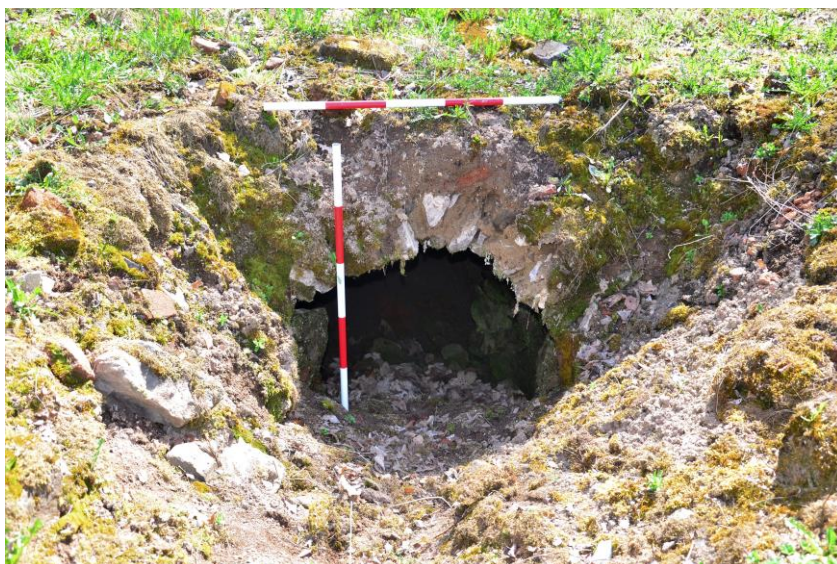
**Obrázek 48: Vstup do sklepa pod budovou fary. Pohled od severu. 19. 4. 2018.**

Největší z dochovaných sklepů se nachází v místech fary (obr. 58, č. 2). Na katastru je daná stavba zakreslená červenou barvou, a tudíž se jedná o stavbu kamennou. Jižním směrem situovaný vstup do objektu (obr. 48) je rovněž opatřen valenou klenbou. Klenutí je vyzděno lomeným kamenem s patrnými řádky. Spáry mezi kameny jsou doplněny kusy cihel. Kromě hromad stavebního materiálu v prostoru sklepa je vidět přibližně 2 m dlouhý dřevěný trám a v horní části klenutí je otvor o průměru cca 20 cm. Protější čelo je na pravé straně z pohledu vstupu dostavěno přídavným zdívem (obrázek 47). K jeho stavbě byly kromě kamenů použity cihly. Jedná se o novější stavební objekt. Je možné usuzovat, že sklep byl pomocí daných stavebních prvků podepírán. Z jižního čela sklepa vybíhá prostředkem přibližně 30 cm široký otvor pro okénko, které je s jeho polovičním klenutím vidět v terénu (obr. 49).

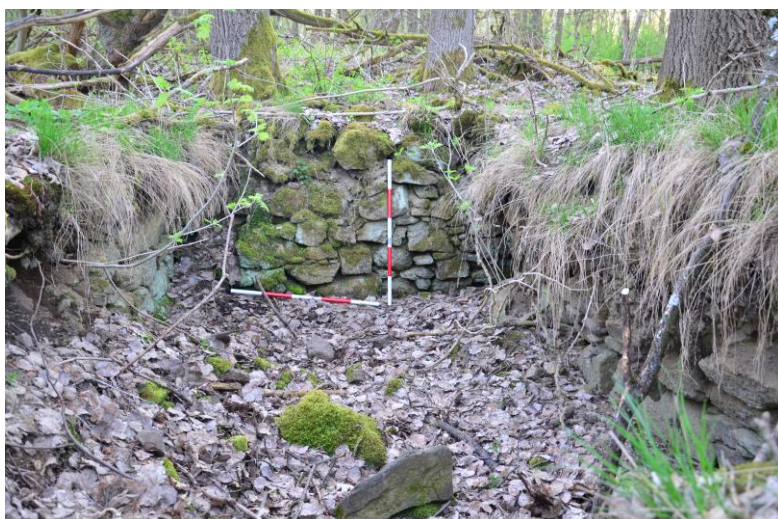
Nejvýraznější je pozůstatek základového zdiva terasy u budovy školy (obr. 58, č. 4). Výrazný terénní relikt (na zdejší poměry) se nachází na západní straně někdejší návsi, u dodnes patrné silnice vedoucí jihozápadním směrem na vesnici Milíkov. Dochované zdivo z pečlivě skládaného lomového kamene se dochovalo v délce 5,5 m a v průměrné výšce do 1 m (obr. 50). Toto zdivo je jako jediné zachyceno na fotografiích z dob existence vesnice.

**Obrázek 50: Dochované zdivo terasy školy. Pohled od východu. 19. 4. 2018 (v levo nahore: škola v roce 1910 – obrázek 15).**

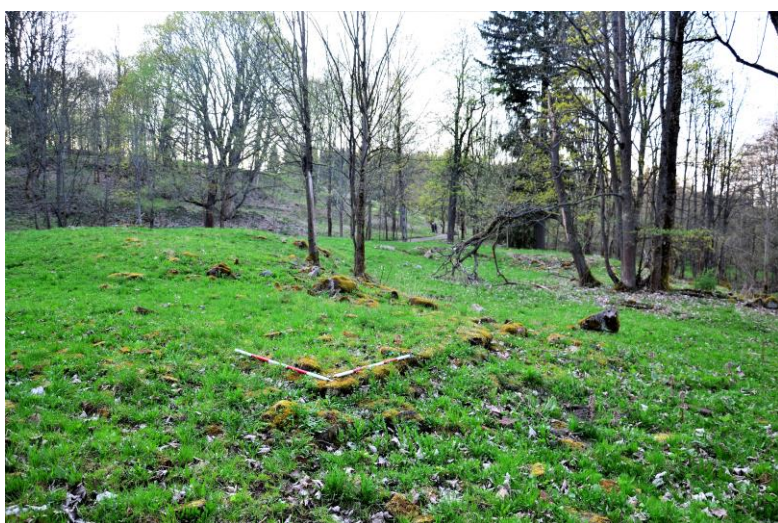
Výrazným stavebním reliktem (obr. 58, č. 5) vesnické usedlosti je kamenné zdivo patřící zaniklému domu čp. 31 (obr. 51). Stavba je na katastrální mapě vyobrazena jako malý výstupek na západní straně, který vyčnívá z budovy. Dochovaná stavba byla na vnější straně budovydvora, který na této parcele tvořily dva domy. Jedná se o zahloubený objekt o ploše cca 1,5 x 2 m. Výška vyčnívajícího zdiva je cca 1 m. Objekt je tvořen lomovým zdivem.

**Obrázek 51: Stavební relikv na parcele č. 55. Pohled od východu. 19. 4. 2018.**

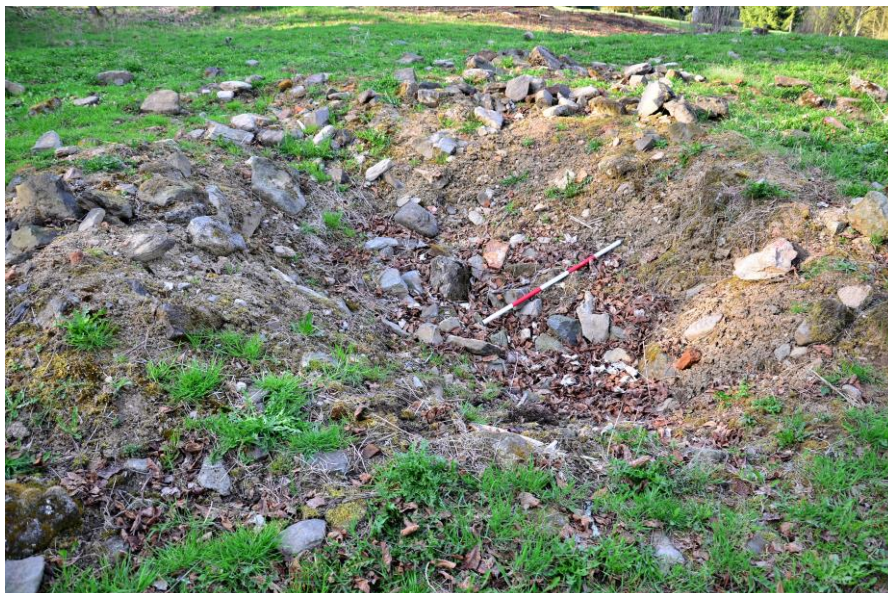
**Obrázek 55: Pozůstatek zdiva kostela. Pohled od východu. 14. 4. 2018.**
