Západočeská univerzita v Plzni
Fakulta aplikovaných věd
Katedra mechaniky – obor Stavitelství
Akademický rok 2018/2019

DIPLOMOVÁ PRÁCE

**ROZBOR S POROVNÁNÍM A ŘEŠENÍM OPTIMÁLNÍCH
DISPOZIC PRO HUDEBNÍ KLUBY VŮČI PLATNÝM NORMÁM A
PŘEDPISŮM**

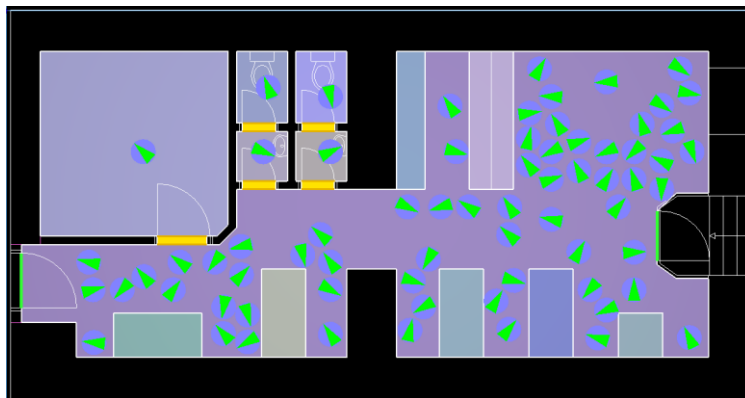
Obrázek č. 5 – Rozmístění návštěvníků v klubu č. 1 před spuštěním simulace [Zdroj: autorka diplomové práce]

Pomocí softwaru Pathfinder od společnosti Thunderhead Engineerin Inc. byla provedena simulace unikajících osob z hudebního klubu v případě nutnosti evakuace. Jako vstupní data byly použity výkresy kreslené z vlastního zaměření klubu. Do programu byl importován výkres ve formátu DWG. Následně byly vytvořeny místnosti, dveře a zařizovací předměty. Dalším krokem bylo rozmístit návštěvníky klubu do jeho prostoru viz obrázek č. 5.

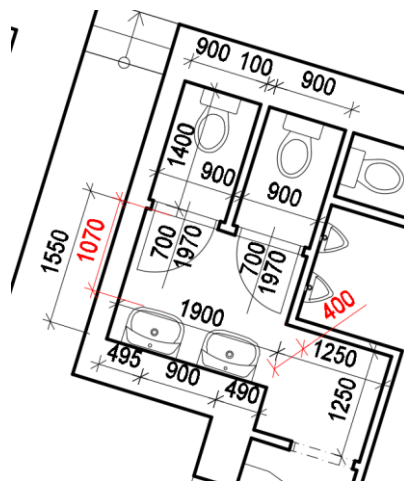
Obrázek č. 16 - Hygienická zařízení žen v klubu č. 3 [Zdroj: autorka diplomové práce]

Umývárnu pro ženy tvoří záchodová předsíň se dvěma umyvadly. Manipulační plocha umyvadel je dodržena, ale chybí dostatečný komunikační prostor před záchodovými kabinkami. Dále je nedostatečný prostor (400 mm) pro průchod mezi umyvadlem a zdivem (viz obrázek č. 3 a č. 16). [2]

Záchodové místnosti mají obě dostatečnou šířku (900 mm) i délku (1400 mm). V záchodových kabinách je dodržen minimální prostor 500 mm před záchodovou mísou v případě dveří otvíravých ven (viz obrázek č. 4). Obě kabiny jsou tedy navrženy správně dle normy (viz obrázek č. 16). [2]

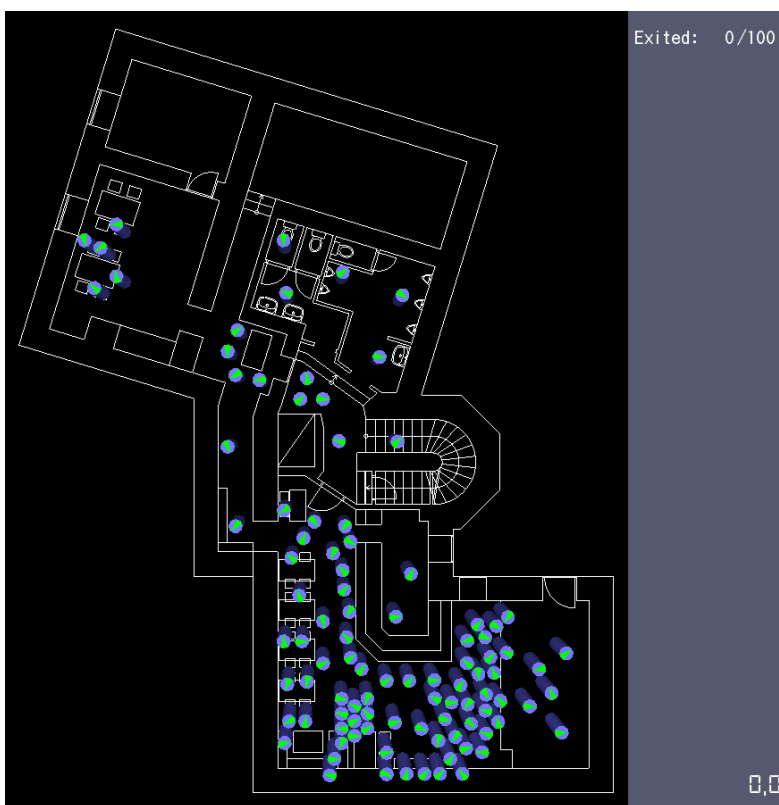
Obrázek č. 17 - Rozmístění návštěvníků v klubu č. 3 před spuštěním simulace [Zdroj: autorka diplomové práce]

Simulace úniku byla vytvořena obdobně jako u předchozích klubů pomocí softwaru Pathfinder (postup viz klub č. 1). Na obrázku č. 17 je znázorněno rozmístění sta osob v klubu před vypuknutím poplachu. Na obrázku č. 18 je snímek ze simulace úniku po třiceti vteřinách od vypuknutí poplachu, ze kterého je patrné, že za půl minuty stihlo klub opustit 56 osob. Simulace byla provedena pro předpokládané (ideální) a ztížené podmínky úniku.

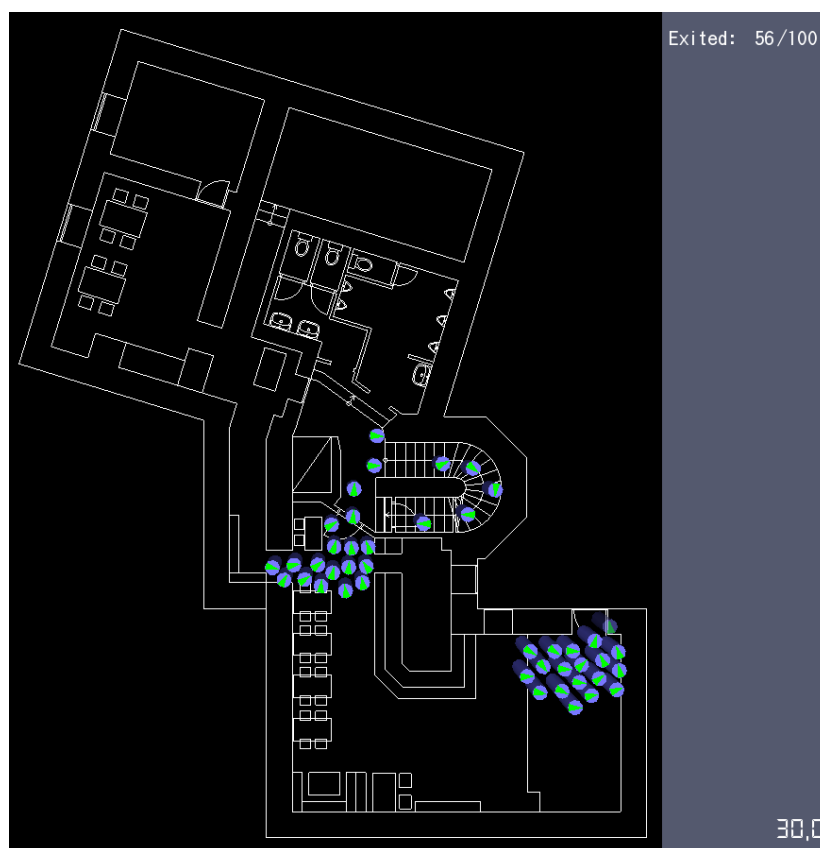
Obrázek č. 18 - Rozmístění návštěvníků v klubu č. 3 po třiceti sekundách od spuštění simulace [Zdroj: autorka diplomové práce]

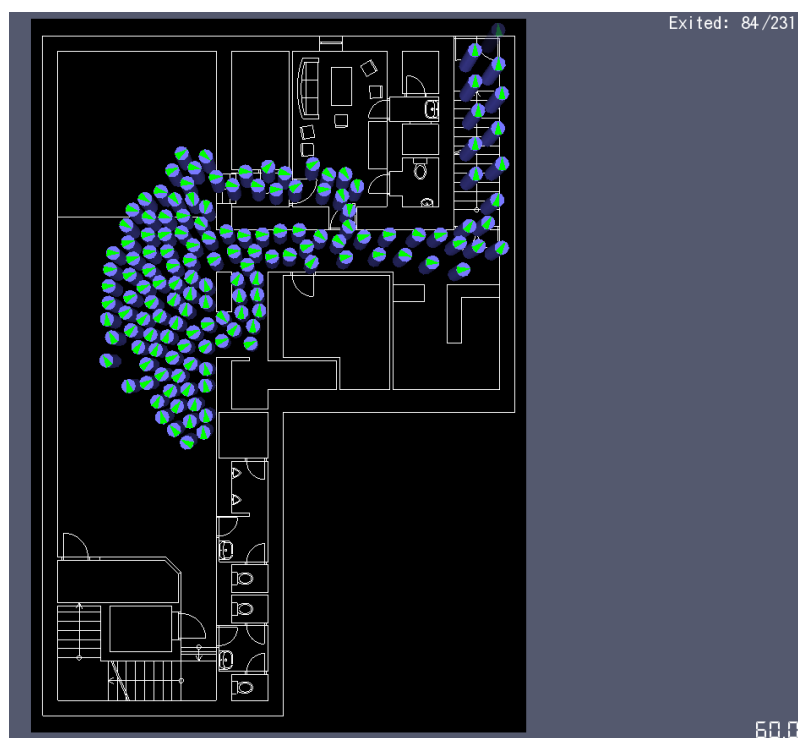
Obrázek č. 27 - Rozmístění návštěvníků v prvním podzemním podlaží klubu č. 4 po šedesáti sekundách od spuštění simulace [Zdroj: autorka diplomové práce]

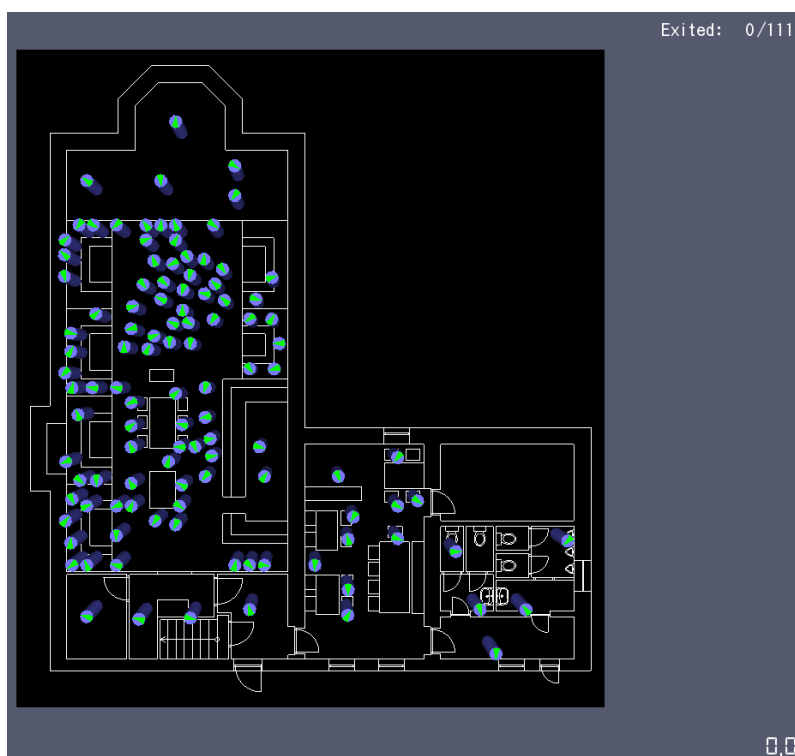
Obrázek č. 31 - Rozmístění návštěvníků v klubu č. 5 před spuštěním simulace [Zdroj: autorka diplomové práce]

Simulace úniku byla vytvořena stejně jako u předchozích klubů pomocí softwaru Pathfinder (postup viz klub č. 1). Na obrázku č. 31 je znázorněno rozmístění 111 osob v klubu před vypuknutím poplachu. Na obrázku č. 32 je snímek ze simulace úniku po šedesáti vteřinách od vypuknutí poplachu, ze kterého je patrné, že za minutu stihlo klub opustit 63 osob. Simulace byla provedena pro předpokládané (ideální) a ztížené podmínky úniku.

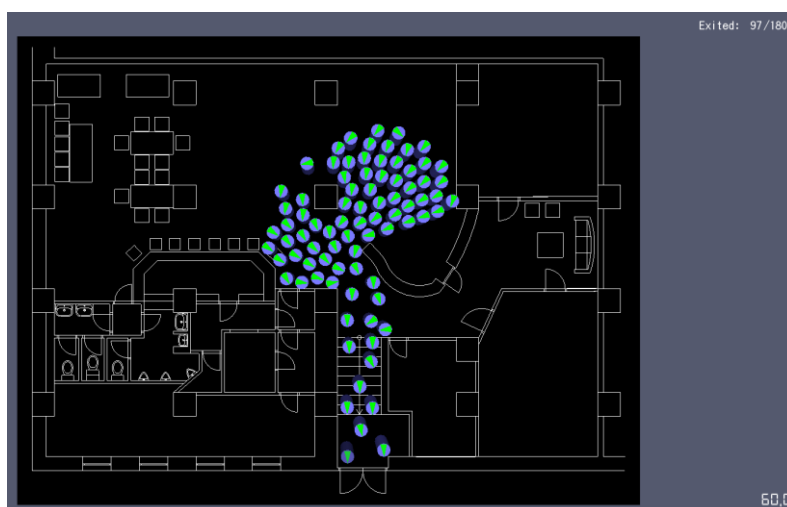
Obrázek č. 37 - Rozmístění návštěvníků v klubu č. 6 po šedesáti sekundách od spuštění simulace [Zdroj: autorka diplomové práce]

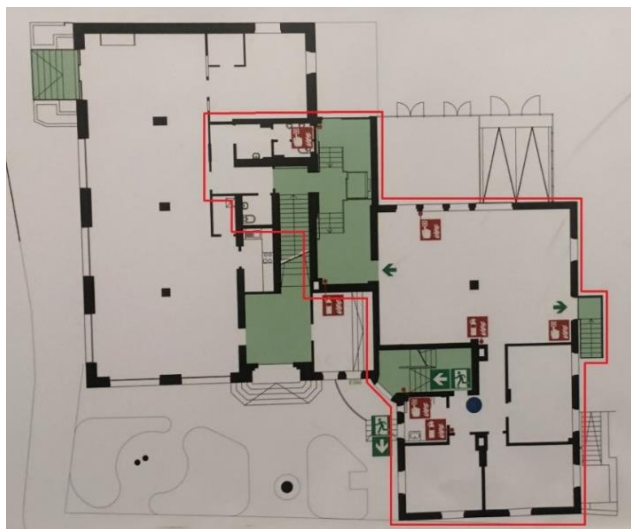
Vstup do klubu se nachází z jihovýchodní strany objektu. Dispozice objektu je znázorněna na obrázku č. 48, kde je červeně ohraničen prostor klubu. Za vchodovými dveřmi pokračuje chodba se schodištěm rozděleným mezipodestou. Vedle schodiště je umístěna bezbariérová výtahová plošina (viz obrázek č. 49). Po vystoupení první části schodiště vede po levé straně chodba, ze které jsou přístupná hygienická zařízení klubu. Nachází se zde dvě samostatné záchodové místnosti pro ženy a hygienické zázemí pro muže se záchodovou předsíní. Po vystoupení druhé části schodiště je po pravé straně vchod do prostoru klubu. Vpravo od vstupu je umístěn bar, v čele místnosti leží vyvýšené pódium. Vpravo od pódia je únikový východ vedoucí do sousední budovy, která slouží jako parkovací dům. Vedle baru se nachází vstup do další chodby, ze které je přístupná backstage, sklad, bezbariérový záchod a únikový východ.

Obrázek č. 48 – Dispozice zahraničního klubu č. 1 [Zdroj: autorka diplomové práce]

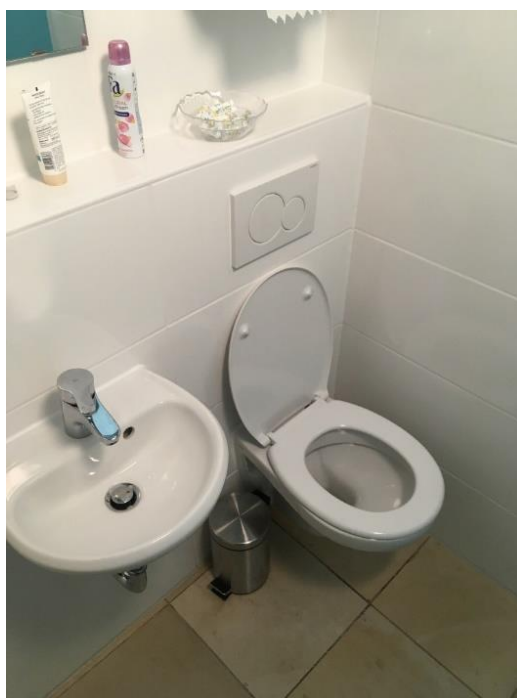
Dle českých norem je dodržena podmínka oddělených hygienických zařízení pro ženy a pro muže. Záchody pro ženy jsou řešeny jako dvě samostatné místnosti se záchodovou mísou a umývánkem (viz obrázek č. 50). V jedné z těchto místností není dodržen dostatečný odstup záchodové mísy od stěny a otvírání dveří zasahuje do manipulačního prostoru umývánka. V druhé místnosti jsou manipulační prostory a odstupy od stěn dle normy. [2]

Obrázek č. 50 – Záchodová místnost pro ženy v zahraničním klubu č. 1 [Zdroj: autorka diplomové práce]

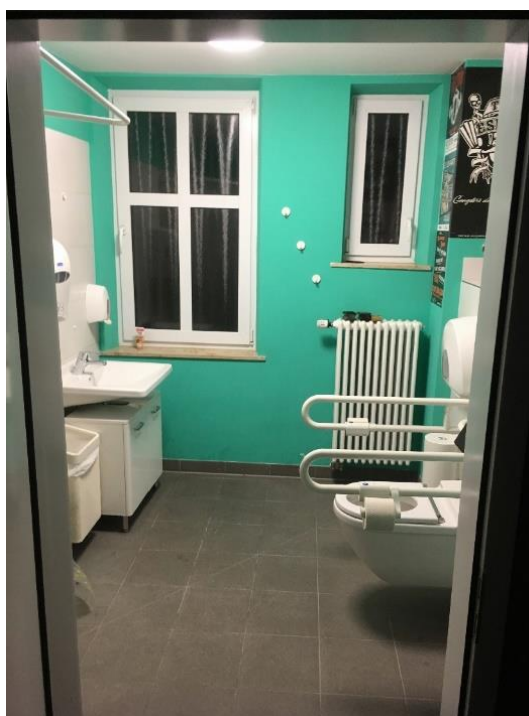
Klub je řešen bezbariérově a nachází se zde jedna bezbariérová záchodová kabina (viz obrázek č. 51). Kabina je řešena správně dle českých norem. [2, 7]

Obrázek č. 51 – Bezbariérová záchodová kabina v zahraničním klubu č. 1 [Zdroj: autorka diplomové práce]

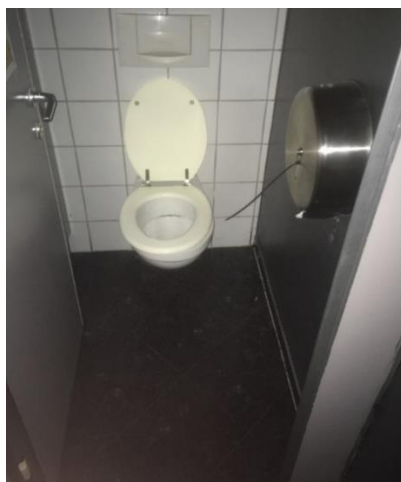
Dle českých norem je dodržena podmínka oddělených hygienických zázemí pro ženy a pro muže. Záchody pro ženy tvoří záchodová předsíň s jedním umyvadlem a dvěma kabinami se záchodovou mísou. Umyvadlo má dostatečný manipulační prostor. Dveře u obou kabinek jsou otvíravé dovnitř a není dodržen dostatečný odstup záchodové mísy od otevřených dveří (viz obrázek č. 53). [2]

Obrázek č. 53 – Záchodová kabina žen v zahraničním klubu č. 2 [Zdroj: autorka diplomové práce]

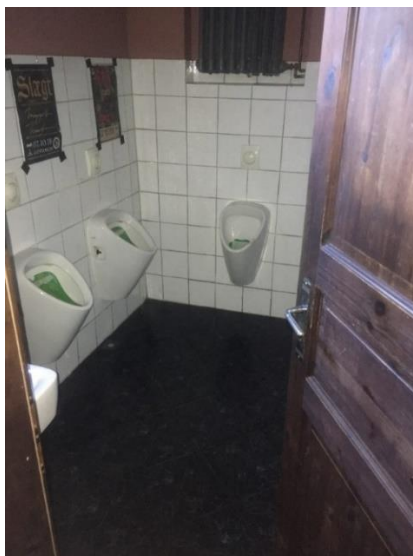
Hygienické zázemí pro muže je řešené pomocí záchodové předsíně s umyvadlem, třemi pisoáry a dvěma záchodovými kabinkami. Umyvadlo nemá dostatečný manipulační prostor. Pisoáry taktéž nemají dostatečný manipulační prostor a nejsou dostatečně vzdálené od stěn (viz obrázek č. 54). Pisoáry by se měly nacházet v samostatné místnosti nebo v místnosti se záchodovými kabinkami, nikoliv však v umývárně nebo záchodové předsíni. klubu se nenachází bezbariérová záchodová kabina [2, 7].

Obrázek č. 54 – Místnost s umyvadlem a pisoáry v zahraničním klubu č. 2 [Zdroj: autorka diplomové práce]

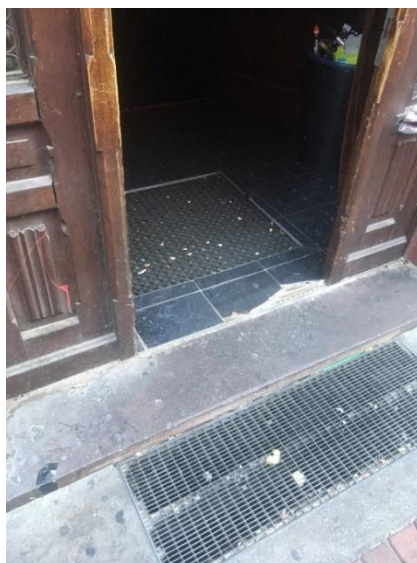
Vstup do klubu (viz obrázek č. 55) i na terasu je bezbariérový a dveře jsou bezprahové. V klubu však chybí bezbariérová záchodová kabina. [7]

Obrázek č. 55 – Bezbariérový vstup do zahraničního klubu č. 2 [Zdroj: autorka diplomové práce]

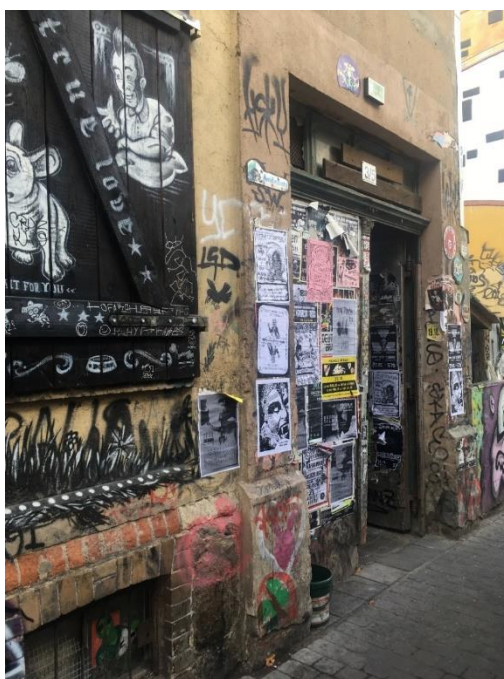
Klub není z požárního hlediska bezpečný. Vchodové dveře vedoucí do objektu nejsou otvíravé ve směru úniku a nejsou ani protipožární. Vstup do klubu je tvořen dvěma stupni, které mají výšku přibližně 30 cm a vstup proto není bezpečný. Zároveň se jedná o jediný únikový východ z objektu, což je nedostatečné, protože klub bývá často přeplňován. Uvnitř klubu se kouří a během koncertu musí být zavřená okna, takže je zde nedostatečný přísun čerstvého vzduchu (vzduchotechnika v objektu není řešena). Klub je vytápěn pomocí kamen, které volně stojí v klubu, což taktéž není bezpečné. Nad vchodovými dveřmi do celého objektu se zcela zbytečně nachází označení únikového východu (viz obrázek č. 61). [4, 5, 6]

Obrázek č. 61 – Umístění označení únikového východu ze zahraničního klubu č. 3 [Zdroj: autorka diplomové práce]

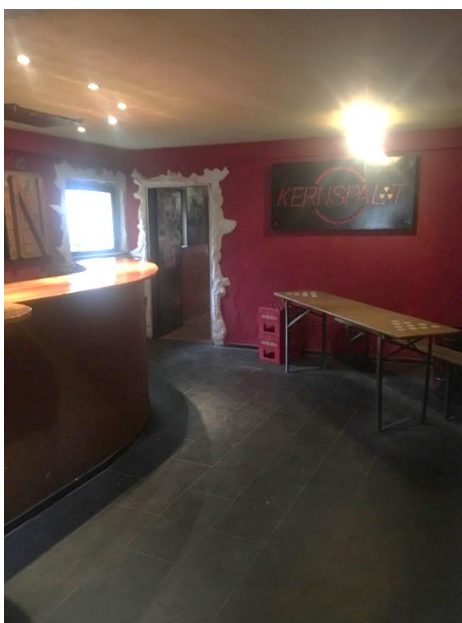
Objekt je celý využíván jako hudební klub. Hlavní vstup se nachází na jihozápadní straně objektu. Vstup vede do chodby, která zároveň slouží jako záchodová předsiň pro ženy i pro muže. Chodba pokračuje do prostoru, ve kterém se nachází bar (viz obrázek č. 62). Tento prostor je pak dále průchozí do prostoru klubu s vyvýšeným pódium (viz obrázek č. 63). Za pódium jsou dveře, které vedou do backstage. Tu tvoří jedna místnost s východem ven z objektu směrem na severozápadní stranu. Třetí východ z objektu vede přímo z prostoru klubu (jihovýchodní strana objektu).

Obrázek č. 62 – Prostor s barem zahraničního klubu č. 4 [Zdroj: autorka diplomové práce]
