Hodnocení a optimalizace technického řešení budovy NTIS ZČU v Plzni

Diplomová práce

Vypracoval:
Bc. Martin Harabiš

Plzeň 2019

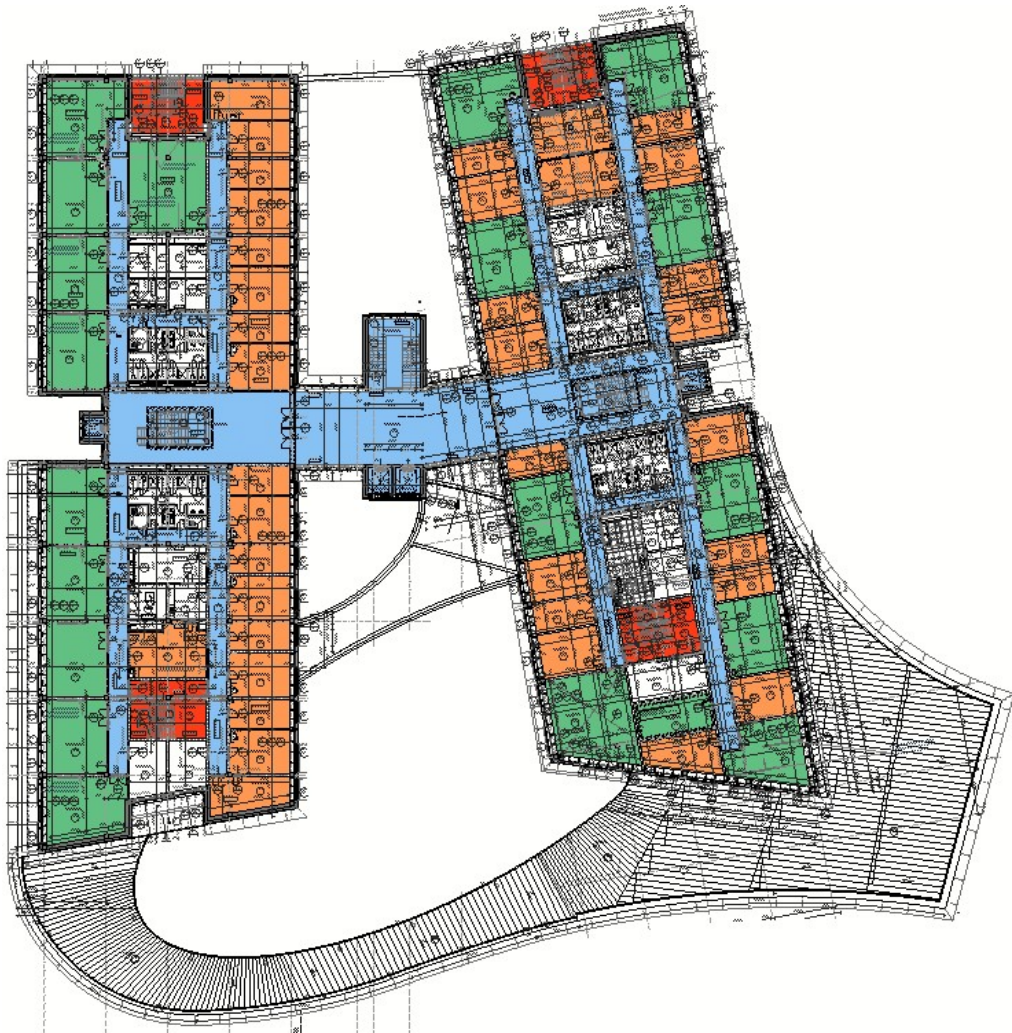
Obrázek 10: Půdorys 3.NP – barevné rozdělení užívání místností, Zdroj: Autor s inspirací [2]

stranách střídavě rozdělené kanceláře a laboratoře (v přibližně stejném poměru). Ve vnitřním traktu se opět nacházejí dvě úniková schodiště, toalety, sklady, servrovny a jiné. V celém podlaží jsou převážně kanceláře a laboratoře (učebny) situovány po obvodu, aby byla možnost využití denního osvětlení těchto prostorů. Celé 3. podlaží je znázorněné na obrázku 10, na kterém jsou místnosti barevně rozděleny, dle jejich využití. Zelenou barvou jsou označeny laboratoře (učebny), oranžovou barvou jsou zvýrazněny kanceláře a zasedací místnosti, červenou barvou jsou úniková schodiště a modrou barvou chodby, schodiště a výtahy.

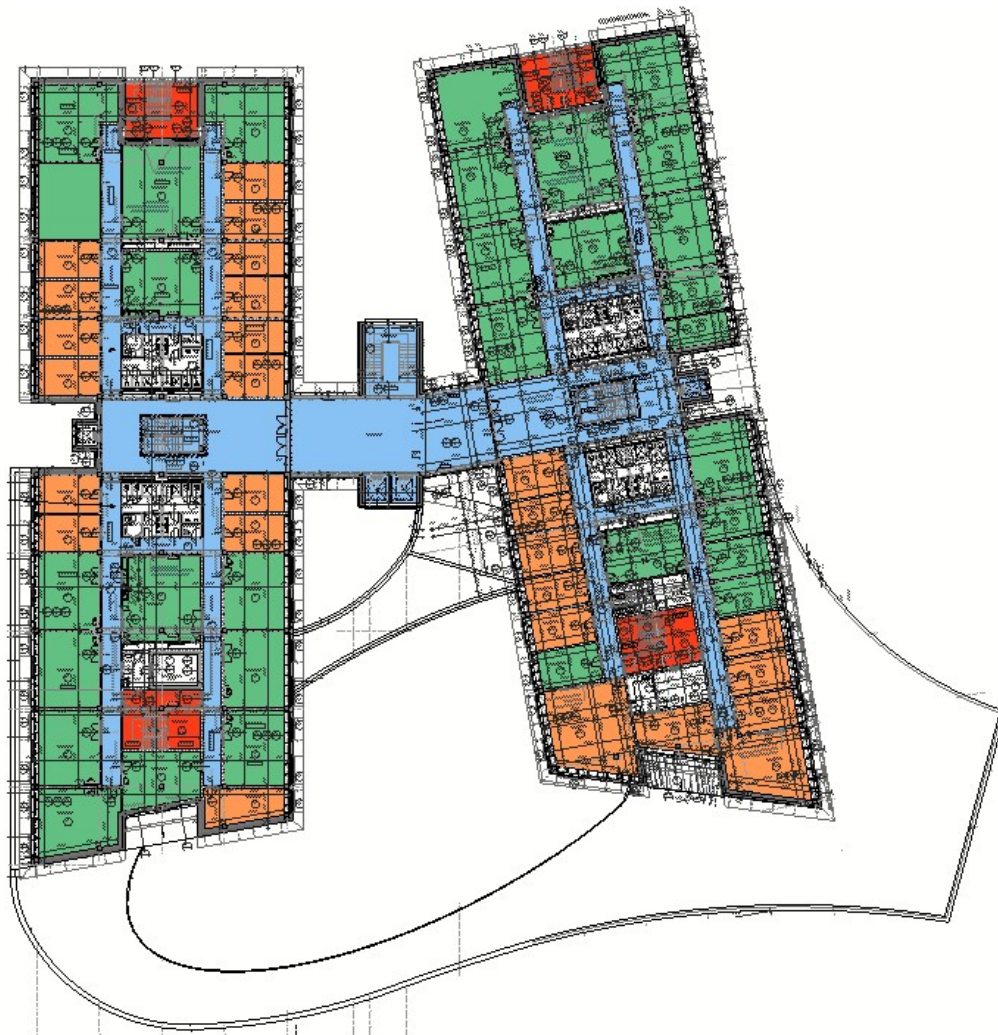
Obrázek 11: Půdorys 4.NP – barevné rozdělení užívání místností, Zdroj: Autor s inspirací [2]

Oproti 3.NP, kde je poměr mezi laboratořemi a kancelářemi vyrovnaný, ve čtvrtém nadzemním podlaží jsou převážně laboratoře a učebny. Veškeré kanceláře jsou rozmístěné po obvodě budovy, kdežto laboratoře se nacházejí i ve vnitřním traktu křídel, kde je pouze umělé osvětlení. Mimo to jsou v prostředním traktu také umístěny toalety, sklady a úniková schodiště. Na obrázku 11 jsou jednotlivé místnosti barevně označeny. Zelenou barvou jsou zvýrazněny laboratoře, oranžovou barvou kanceláře a zasedací místnosti, modrou barvou chodby, schodiště a výtahy, červenou barvou úniková schodiště a neoznačená jsou ostatní místnosti, jako jsou toalety, sklady, hovorny a servrovny.

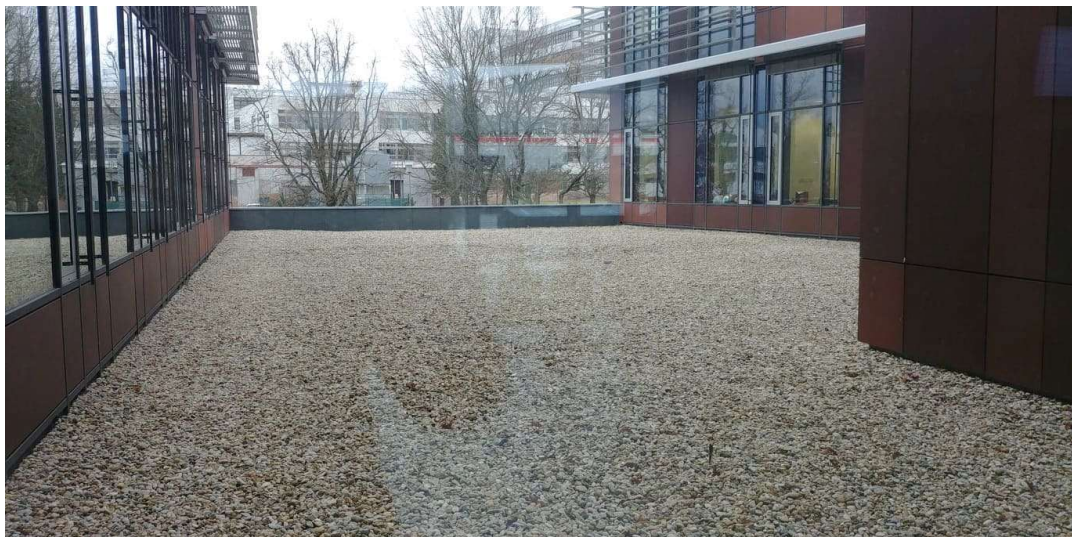
Na obrázku 14 je vyfocena střecha, která zakrývá předsazenou část 1. PP. Fotografie je pořízena z 1.NP z prostoru společné haly. Zde se nachází také vstup na tuto střechu. Střecha je jednoplášťová s vrchní vrstvou z kačírku. Střecha není využívána pro volný pohyb osob ani pojezd vozidel. Tato střecha se liší svou skladbou (viz tabulka 7), oproti ostatním střechám, menším množství tepelné izolace, jelikož je nad nevytápěným prostorem. Ze spodní strany železobetonové desky je použito kontaktní zateplení.

Obrázek 14: Fotografie střechy nad 1.PP pořízená z chodby 1.NP

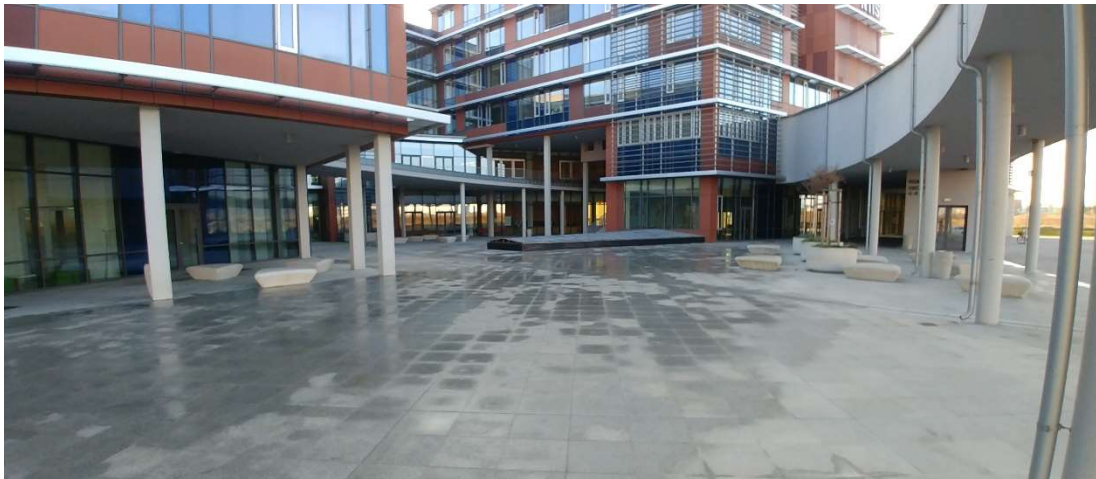
Obrázek 18: Fotografie atria na severní straně budovy, Zdroj: Autor

Studovna, která je umístěna ve východním křídle a má pouze vchod z vnějšku není ideálním řešením. Studovna by měla být přímo spojena s vnitřním prostředím budovy a měl by zde být umožněn vchod z interiéru. Komunikace mezi budovou a studovnou je takto nucena venkem, což není dobré řešení, jelikož se v nepříznivém počasí musí venkovní atrium obcházet. Navíc odvodnění atria není technicky správně vyřešeno a při dešti zde zůstává vrstva vody, která v zimním období namrzá. Na obrázku 18 je vyfoceno atrium na severní straně budovy. Je zde patrné, že voda zůstává zachycena na povrchu dlažby a neodtéká množstvím vpustí umístěných v atriu.

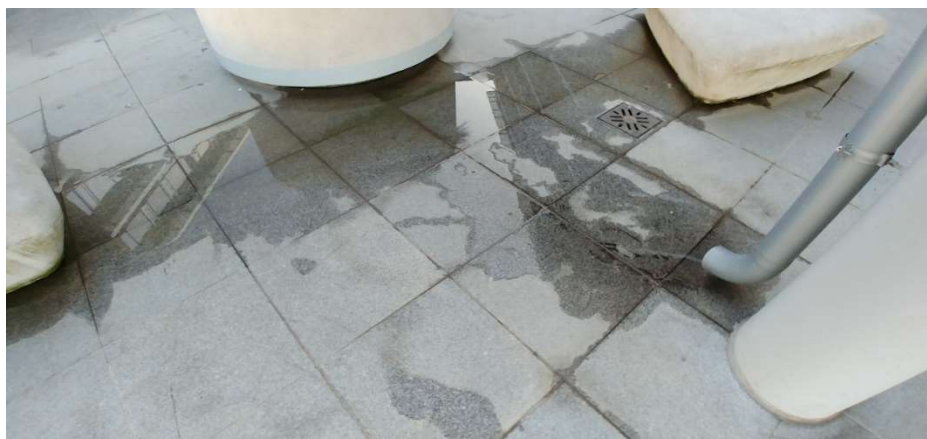
Z obrázku 19 je viditelné, že i když okapový svod je namířen na vpust', voda odtéká mimo ni. To je zaviněno špatným provedením spádování dlažby.

Obrázek 19: Fotografie špatného spádování dlažby vůči vpusti, Zdroj: Autor

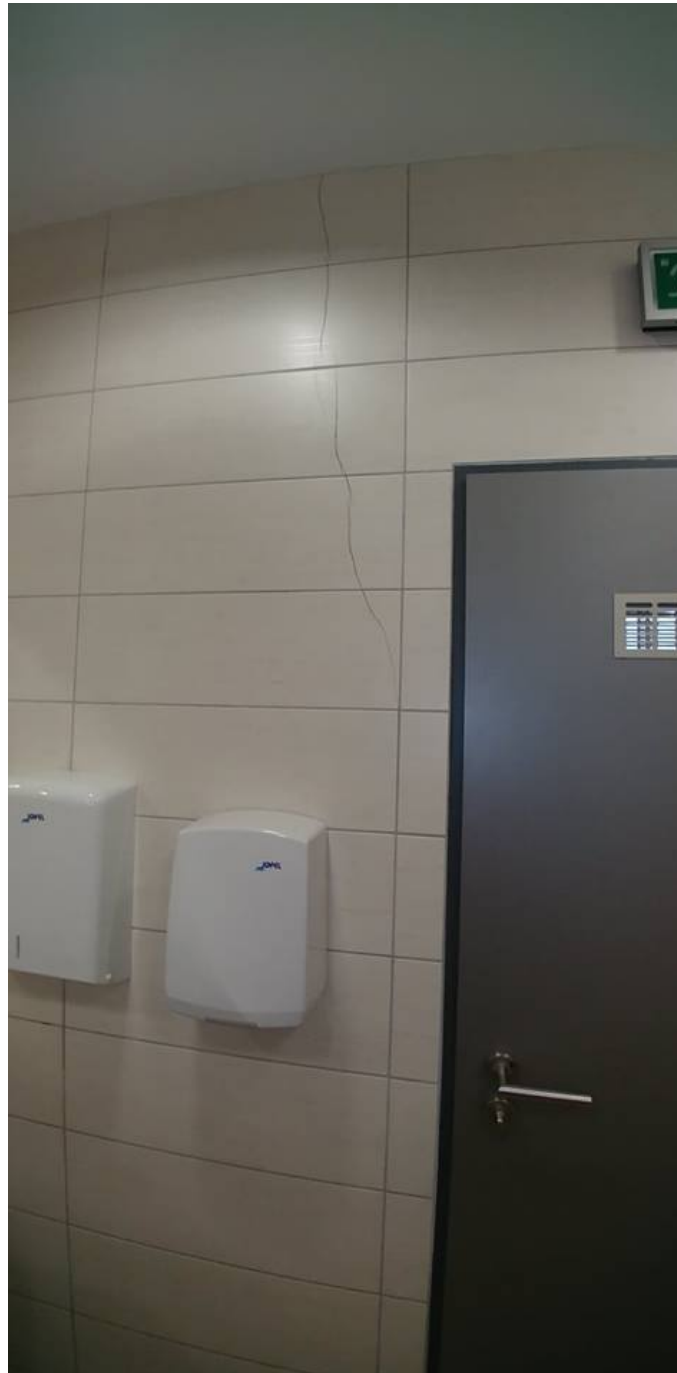
Například v prvním nadzemním podlaží, v místnosti WC (US. 114) umístěné u kavárny ve společných prostorech, byla objevena trhlina v obkladech, v prostoru nad vstupními dveřmi do této místnosti. Trhlina je znázorněna na obrázku 21 a je focena 21.12.2018.

Obrázek 21: Fotografie trhliny ve stěně v místnosti US. 114, Zdroj: Autor

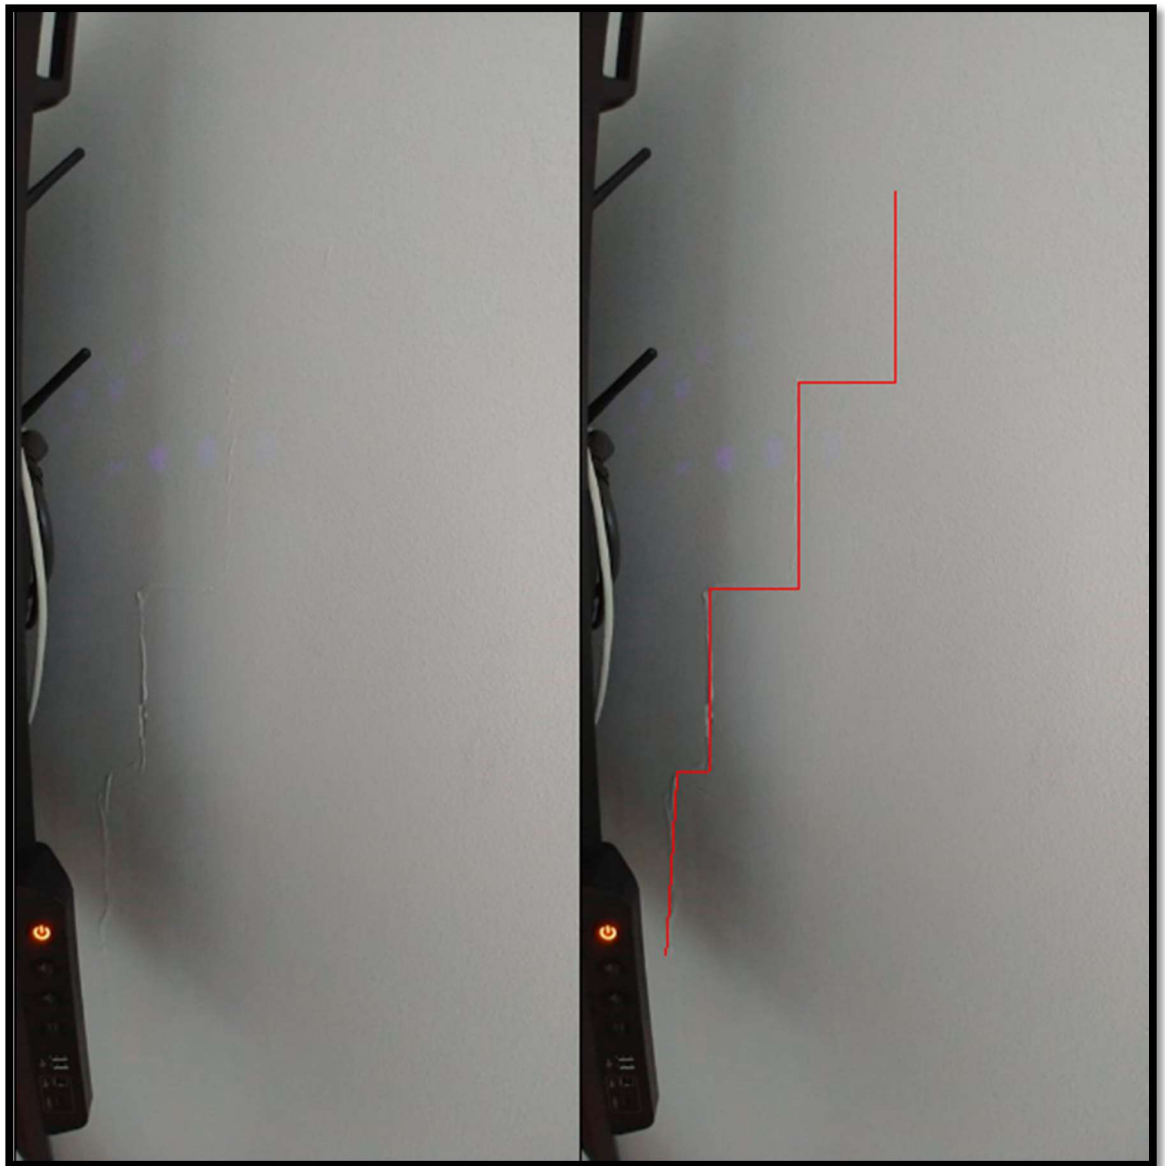
**Obrázek 22: Fotografie trhliny na jižní stěně v místnosti UC. 409 a její zvýraznění,
Zdroj: Autor**

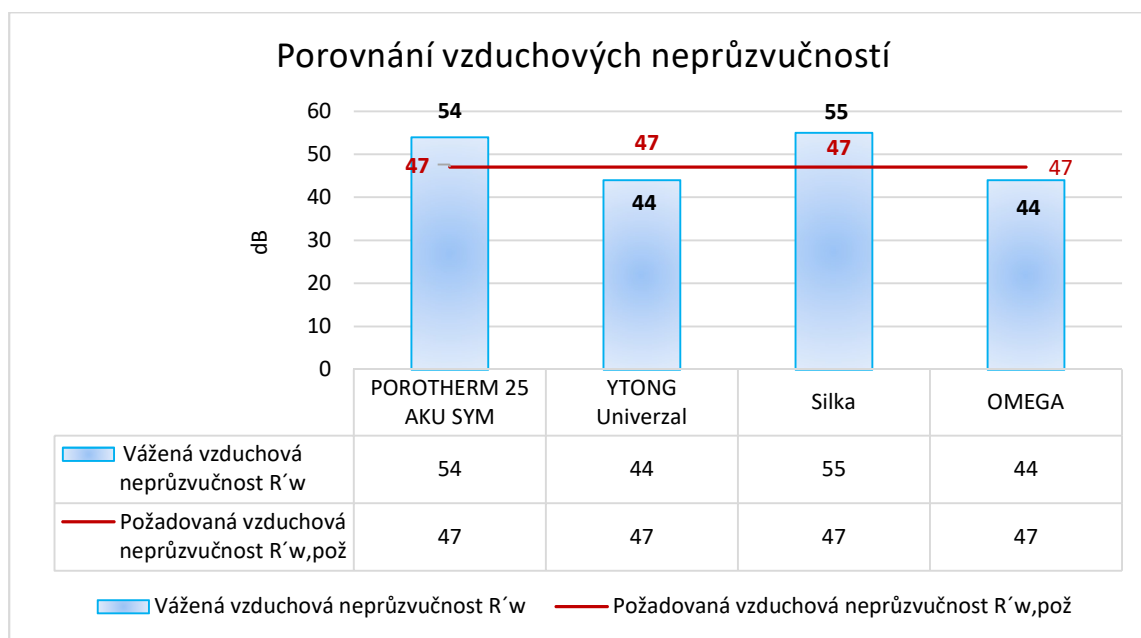
OMEGA, která má laboratorní vzduchovou neprůzvučnost prosklení 47 dB, čímž po dosazení korekce k_1 dostáváme podobně jako u pórobetonových tvárnic váženou vzduchovou neprůzvučnost $R'_w = 44$ dB. [12] Z grafu na obrázku 26 je viditelné, že pórobetonové tvárnice tloušťky 250 mm a prosklené příčky OMEGA by nevyhovovaly požadované vzduchové neprůzvučnosti. Po zhlédnutí jiných rozměrů či typů pórobetonových tvárnic YTONG, by při zavedení korekce k_1 nevyhovovalo žádné zdivo tohoto výrobce pro tento typ užívání. Keramické tvárnice i vápenopískové tvárnice vyhovují. Keramické tvárnice mají dobré akustické vlastnosti díky speciálnímu systému děrování a oproti cihlám vápenopískovým i nižší objemovou hmotnost. Zdivo vápenopískové vyniká svou vysokou vzduchovou neprůzvučností především kvůli své vysoké objemové hmotnosti. Vápenopískové tvárnice Silka 250 mm mají průměrnou objemovou hmotnost v suchém stavu 2000 kg/m^3 . Při rozhodování mezi těmito dvěma materiály je nutné přihlídnout právě na hmotnost prvků. Vápenopískové zdivo má zhruba o 1000 kg/m^3 větší hodnotu objemové hmotnosti, než má zdivo keramické, je tudíž jednou tak těžké.

Obrázek 26: Grafické znázornění vzduchových neprůzvučností stěn, vůči požadované vzduchové neprůzvučnosti, Zdroj: Autor

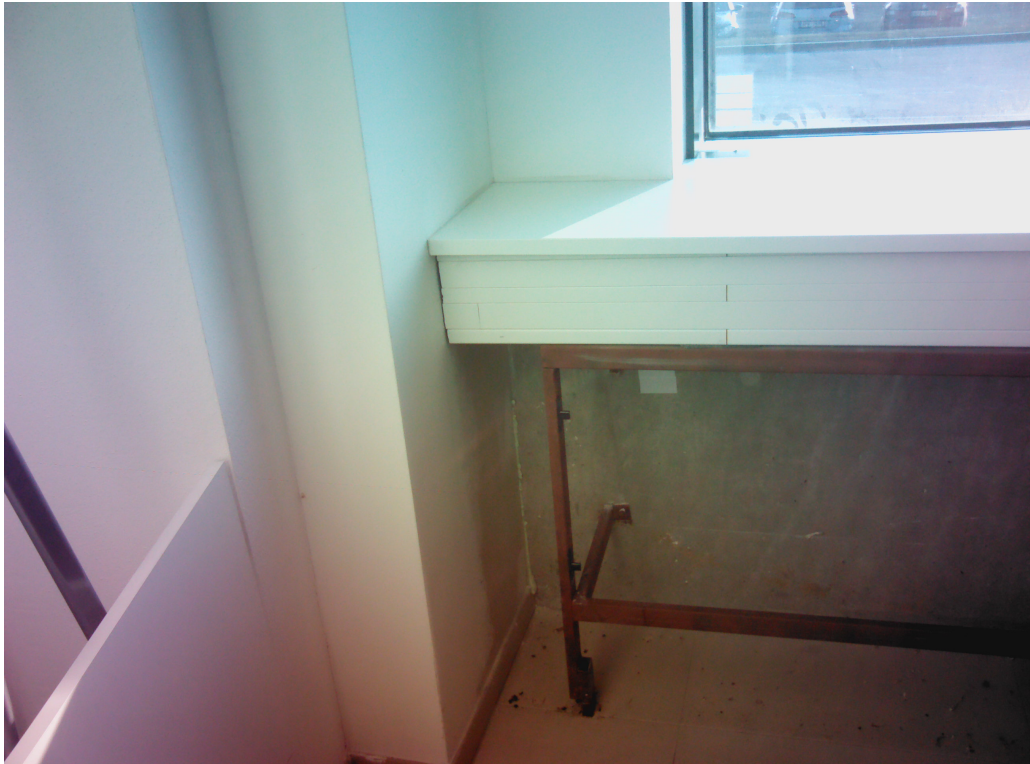
tepelné izolace, čímž vznikl obrovský tepelný most po celé délce východní stěny. Navíc byly netěsnosti mezi styky jednotlivých prvků, čímž vznikalo přímé prochlazování interiéru. Tato vada byla způsobena dodavatelem stavby, jelikož v projektové dokumentaci je uvedeno zateplení izolací na bázi minerální vlny o tloušťce 250 mm. Měření bylo provedeno na přelomu února a března roku 2018.

Obrázek 29: Fotografie snímaného místa termokamerou, Zdroj: Ing. Václav Petráš

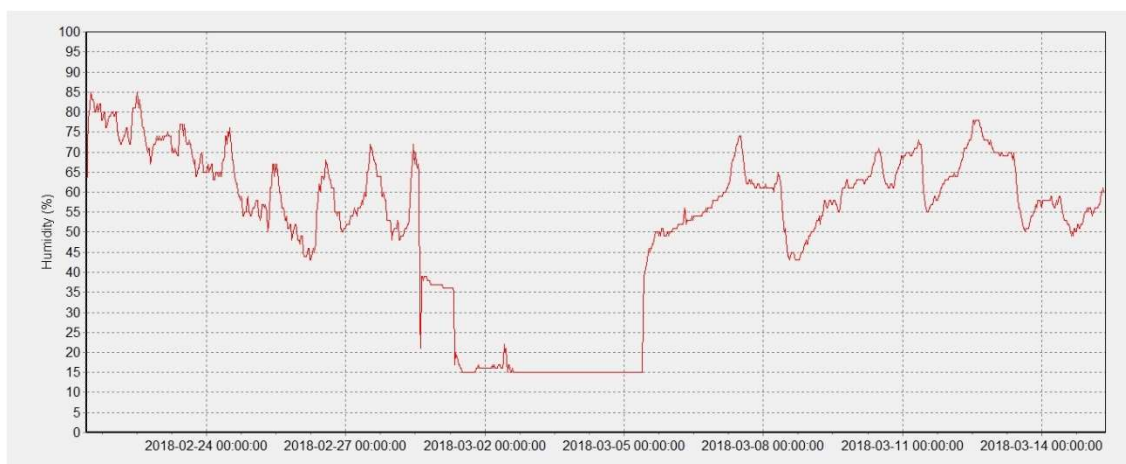
Obrázek 32: Diagram změřené vlhkosti vzduchu uvnitř místnosti UC. 141,

V místnosti bylo v době měření termokamerou provedeno také měření vnitřní teploty a vlhkosti vzduchu. Hodnoty vnitřních teplot jsou zaznamenány na obrázku 31 a vlhkost vzduchu uvnitř místnosti je na obrázku 32.

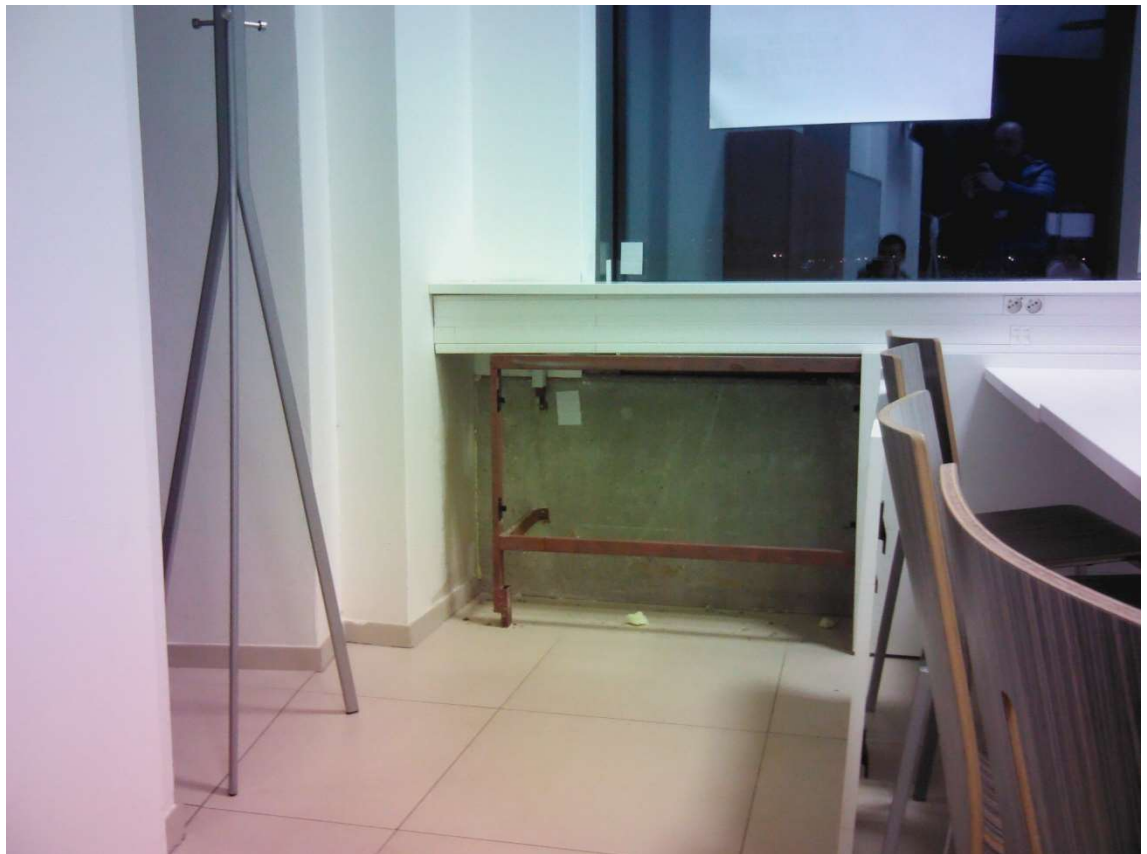
Oprava této závady proběhla až v období na přelomu srpna a září roku 2018, kdy byla tepelná izolace doplněna v plné délce východní stěny. Pro zjištění vlivu dodané tepelné izolace bylo opět provedeno měření termokamerou za pomoci Ing. Václava Petráše. Změřen byl stejný roh, jako tomu bylo zhruba před rokem. Měření proběhlo 08. 01. 2019 zhruba v 7:30 ráno. Venkovní teplota se pohybovala okolo $+2\text{ }^{\circ}\text{C}$. Na obrázku 33 je fotografie měřeného místa a na obrázku 34 je snímek z termokamery FLIR T600.

**Obrázek 33: Fotografie snímaného místa termokamerou ze dne 08.01.2019,
Zdroj: Autor**

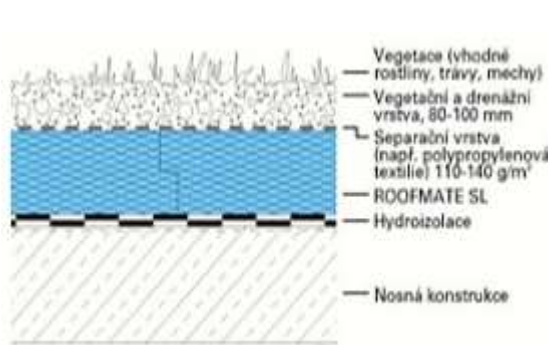
- **Extenzivní zelené střechy:** nosná konstrukce střechy nevyžaduje vysokou návrhovou únosnost. Tloušťka vegetačního substrátu na extenzivní střeše dosahuje tloušťky od 60 – 150 mm. Zeleň vyskytující se na střeše je rozprostřena do plochy, jako jsou trvalky, skalničky a další suché rostliny s vyšší odolností na extrémní podmínky střídání tepla, sucha, přemokření a mrazu. Skladba extenzivní střechy je na obrázku 35.
- **Intenzivní zelené střechy:** zde je požadavek na nosnost střešní konstrukce daleko vyšší než u extenzivních střech. Střešní nosná konstrukce bývá navrhována na zatížení až 10 kN/m². Tloušťka vegetačního substrátu je minimálně 200 mm, ale provádí se i v tloušťce 1 m. Taková tloušťka substrátu umožňuje vytvoření zelené střechy s výskytem květin, malých stromů nebo keřů. Skladba intenzivní střechy je na obrázku 36.

Obrázek 35: Extenzivní zelená střecha,
Zdroj: [16]

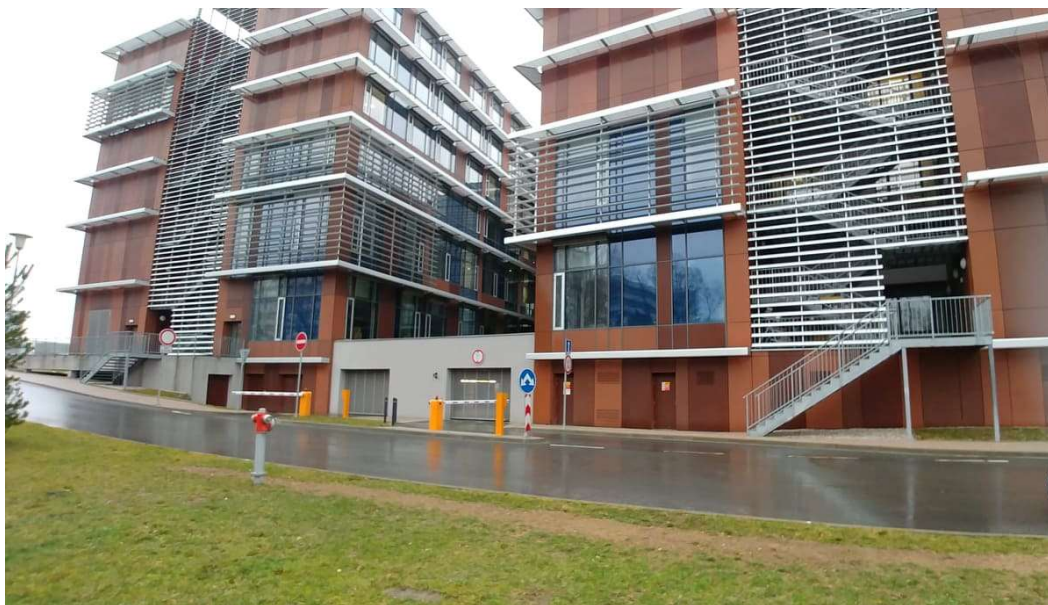
Obrázek 39: Fotografie jižní strany budovy, Zdroj: Autor

Jak již bylo rozebíráno výše, bylo by situačně dobré vyřešit vedlejší vstup do budovy z jižní strany. Tento vstup by byl nejvhodnější přes atrium vzniklé mezi křídlem NTIS a CTPVV. Na obrázku 39 je vyfocen stávající pohled na jižní stranu budovy.
