Bakalářská práce

**Zapojení koridoru řeky Klabavy do urbanistické struktury města  
Rokycany**

Plzeň 2019

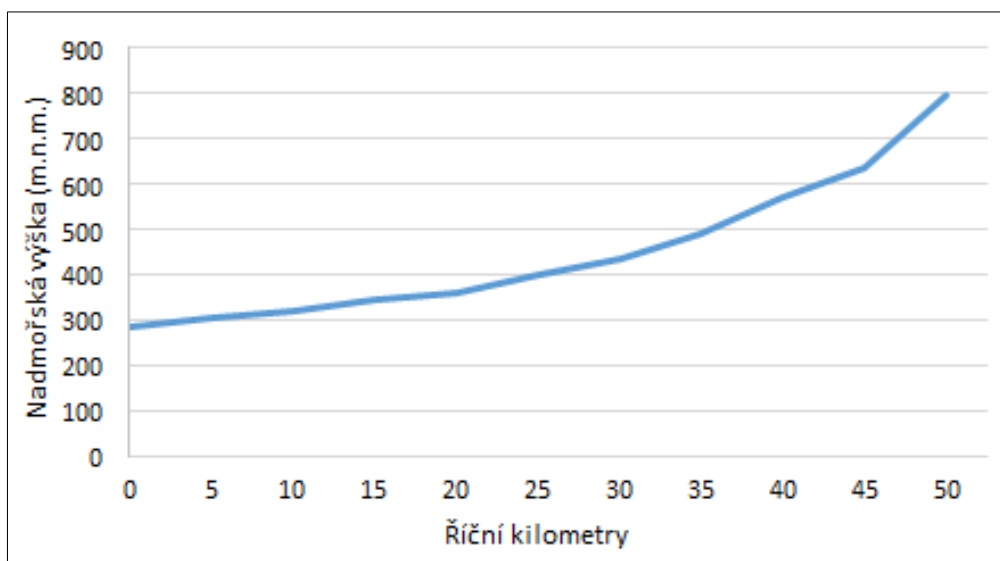
Graf č. 1: Podélný profil řeky Klabavy

Územní charakter povodí má výrazný vliv na odtokový režim řek. V našem případě můžeme z obrázku povodí řeky Klabavy a grafu podélného profilu řeky Klabavy vidět, že řeka Klabava, od pramenné části až k ústí, protéká poměrně výškově rozmanitým reliéfem (pramen 780 m n. m., ústí 285,02 m n. m.), což má také výrazný vliv i na okolní osídlení.

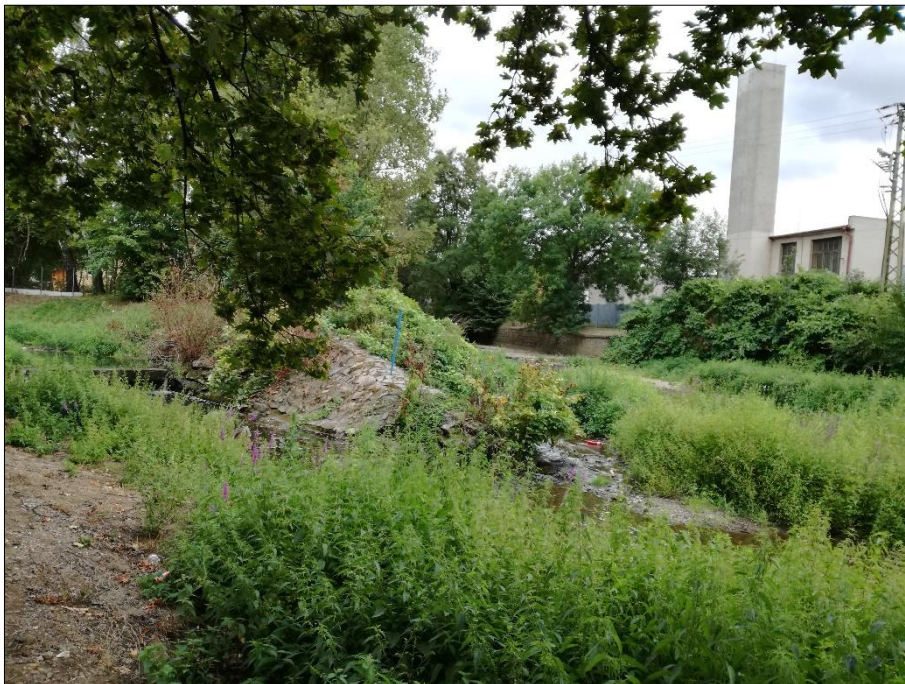
Obrázek č. 8: Soutok řeky Klabavy s Holoubkovským potokem, u fotbalového hřiště  
Zdroj: Vlastní fotodokumentace, 2018

Jak již bylo řečeno, po povodních z roku 2002, které ukázaly, že současná opatření jsou vysoce nevyhovující, město Rokycany nechalo zpracovat Povodím Vltavy studii „Klabava - Rokycany zkapacitnění koryta Klabavy a Holoubkovského potoka a zabezpečení protipovodňové ochrany města“. Základní myšlenkou je zkapacitnění a rozšíření koryta (*Český svaz ochránců přírody Kulíšek v Rokycanech, 2019*). V tomto případě se setkává město s problémy týkající se souhlasu vlastníků s dočasným záborem půdy a v budoucnu i s jejím vykoupením. Tento problém brání městu o požádání finančních prostředků z Evropské unie, která by tento projekt z velké části financovala (*Šopejstalová, 2007*). Zajímavé však je, že po nahlédnutí do katastrálních map na Portálu digitálních map veřejné správy pro Plzeňský kraj, kde jsem se zaměřila na problematiku vlastnických poměrů lze vidět, že většina pozemků v úzké blízkosti toku je ve vlastnických poměrech města Rokycany či České republiky. Mohli bychom si tedy položit otázku, zda je problematika vykoupení pozemků opravdu hlavní příčinou, která brání realizaci projektu.

Nejsou zde problémy pouze s „nedostatkem prostoru“, ale i s vodovody, kanalizací a dalšími sítěmi. Dále tato studie vzbudila i značný nesouhlas ze strany místních občanů. Projekt spočívá ve výstavbě více než metr vysokých betonových zdí, které by měly vést od železničního mostu na Práchovně, až k mostu u restaurace na Hradčanech. Kritickým místem je pak soutok řeky s Holoubkovským potokem u fotbalového stadionu. Zde je podle této studie naplánováno vybagrování a následné vybetonování. Koryto by tak vypadalo obdobně jako v části, kde prochází sídlištěm nacházejícím se v centru města.

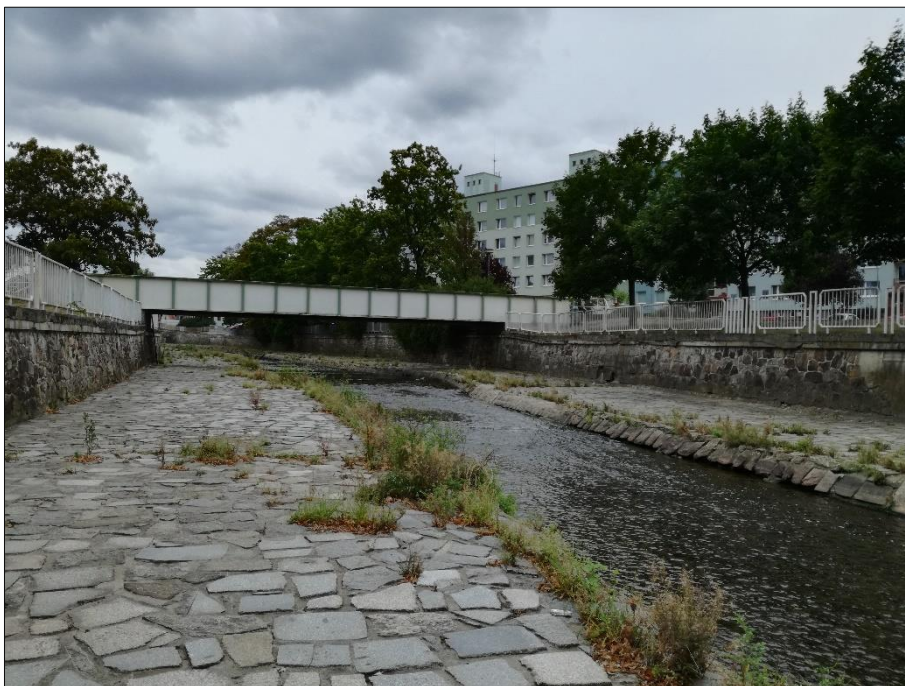
Obrázek č. 9: Řeka Klabava v centru města, sídliště  
Zdroj: Vlastní fotodokumentace, 2018

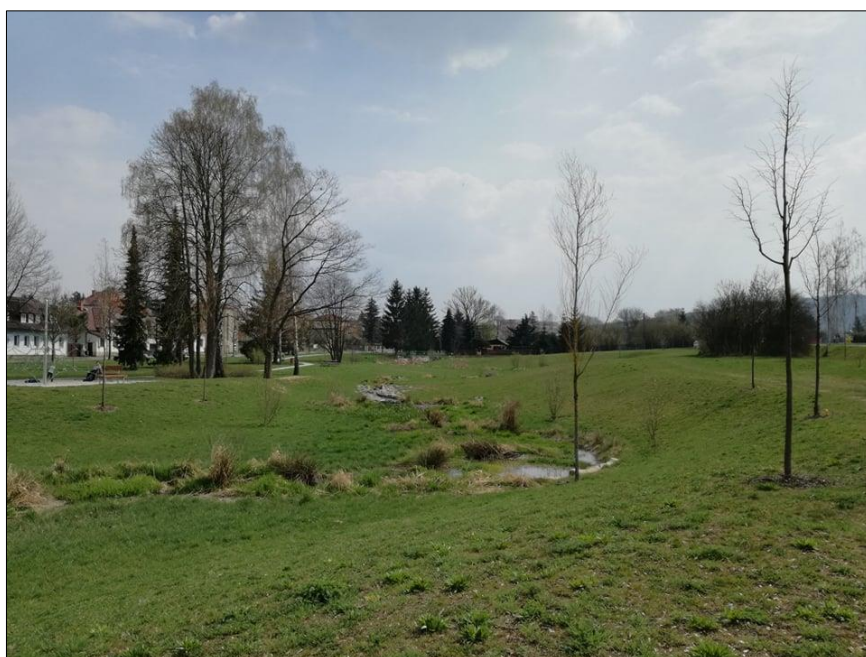
Obrázek č. 10: Revitalizovaný Rakovský park a potok v Rokycanech  
Zdroj: Vlastní fotodokumentace, 2019

V Rokycanech se již jedna revitalizace velmi povedla, a to revitalizace Rakovského potoka včetně povodňového parku u „Rakováčku“. Tok procházející touto částí města byl vybagrován a z uměle napřímeného a vybetonovaného toku bylo vybudováno meandrující koryto s mnoha tůňemi a možností velkého rozlivu. Tento projekt město financovalo z prostředků Operačního programu životního prostředí a celkové náklady (půlkilometrového úseku Rakovského potoka a parku) se vyšplhaly do výše 17 245 202 Kč, přičemž Státní fond životního prostředí poskytl 13 934 450 Kč (*Město Rokycany - Revitalizace Rakovského potoka včetně povodňového parku Štáhlavská v Rokycanech, 2016*).

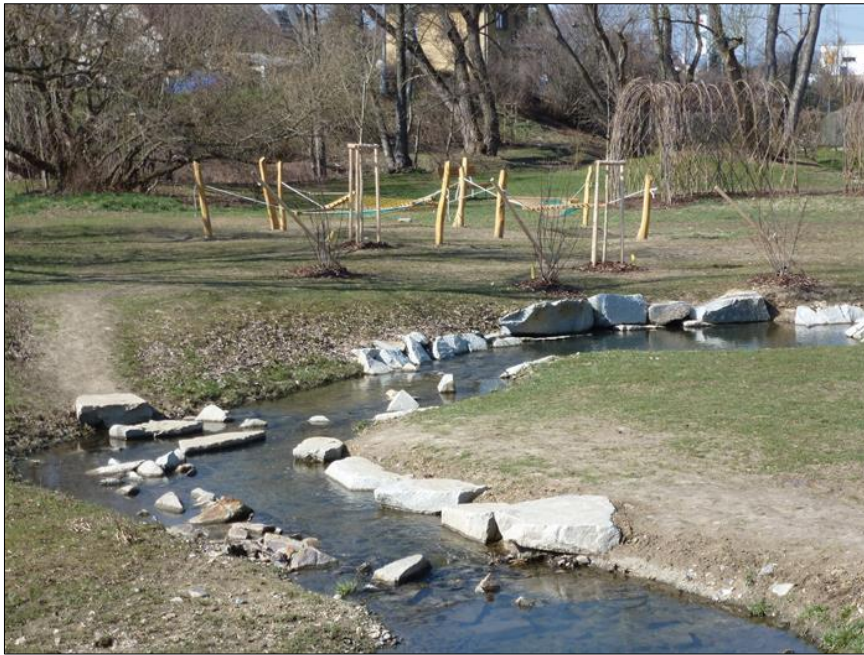
Obrázek č. 11: Revitalizovaný Rakovský potok v Rokycanech  
Zdroj: Město Rokycany, 2016

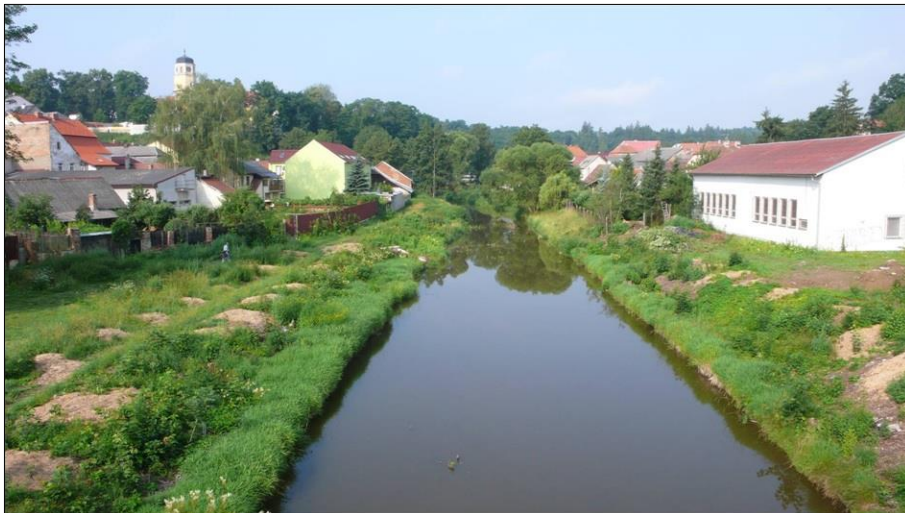
Obrázek č. 12: Před revitalizací řeky Blanice ve Vlašimi  
Zdroj: Portál Českého svazu ochránců přírody Vlašim, 2019

Jako příklad bychom si mohli uvést zkapacitnění koryta přírodě blízkým způsobem v intraviánu města Vlašimi. Řeka Blanice je nejen podobných rozměrů jako řeka Klabava, ale také protéká zástavbou centra města Vlašim, kde se nachází obytné budovy. Celý projekt na zkapacitnění toku byl podpořený Operačním programem životního prostředí (OPŽP), který byl realizovaný v roce 2013-2014, a projekt získal titul Vodohospodářská stavba roku 2014. Hlavním úkolem bylo zvýšení kapacity při povodních a vybudování protipovodňových opatření jako u řeky Klabavy. Nejdříve se z břehů řeky odtěžil značný objem zeminy a koryto se vytvarovalo do nových přírodě blízkých tvarů (členité tvary břehů i dna). To dalo řece zcela jiný vzhled a charakter v porovnání s předchozím geometricky vytvarovaným korytem. Jinak řečeno z umělého „kanálu se stal ekologický ráj“.

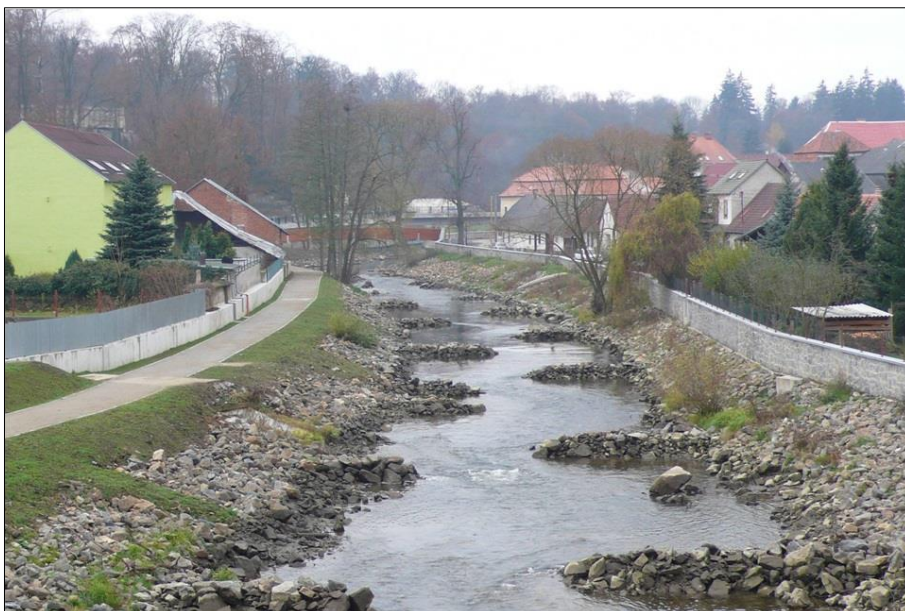
Obrázek č. 13: Po revitalizaci řeky Blanice ve Vlašimi  
Zdroj: Portál Českého svazu ochránců přírody Vlašim, 2019

V průběhu výstavby byl projekt otestován i samotnou povodní v roce 2013. Korytem se prohnala voda  $150 \text{ m}^3/\text{s}$  (což bylo o polovinu více než je průtok  $Q_{100}$ ). Povodeň tak značně přesahovala kapacitu navrhovaného koryta. I přes tyto obtíže nedošlo k nijak výrazným škodám (*Český svaz ochránců přírody Vlašim, 2019*). Tento způsob řešení nám ukazuje, že i přírodě blízké řešení je velice úspěšná protipovodňová ochrana, při které nejsou zapotřebí betonové zdi a vydlážděná dna řek.

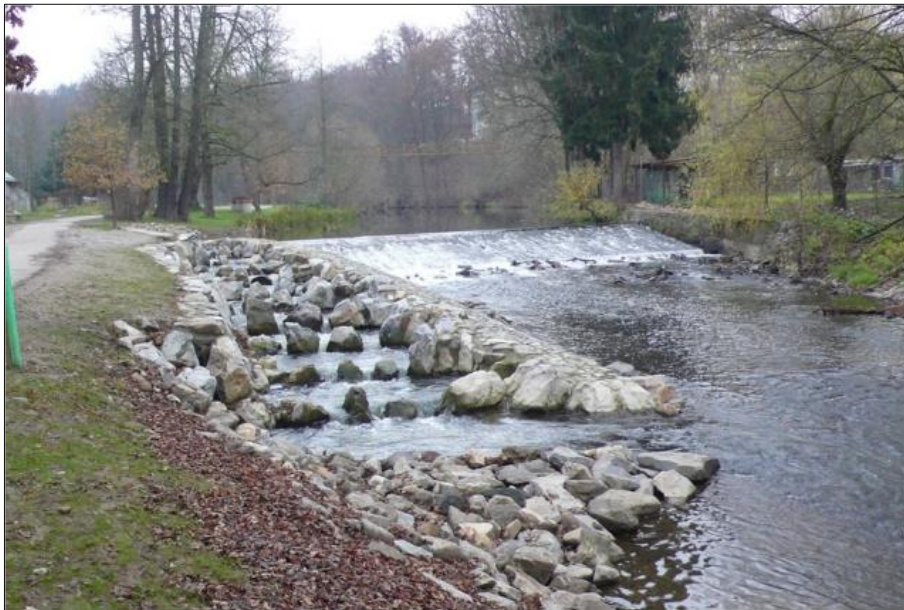
Obrázek č. 14: Rybí přechod na řece Blanici ve Vlašimi  
Zdroj: Portál Českého svazu ochránců přírody Vlašim, 2019

Nebyl opomenut ani život v řece. Z jezů byly vybudovány rybí přechody, díky kterým byla umožněna rybám a jiným živočichům migrace.

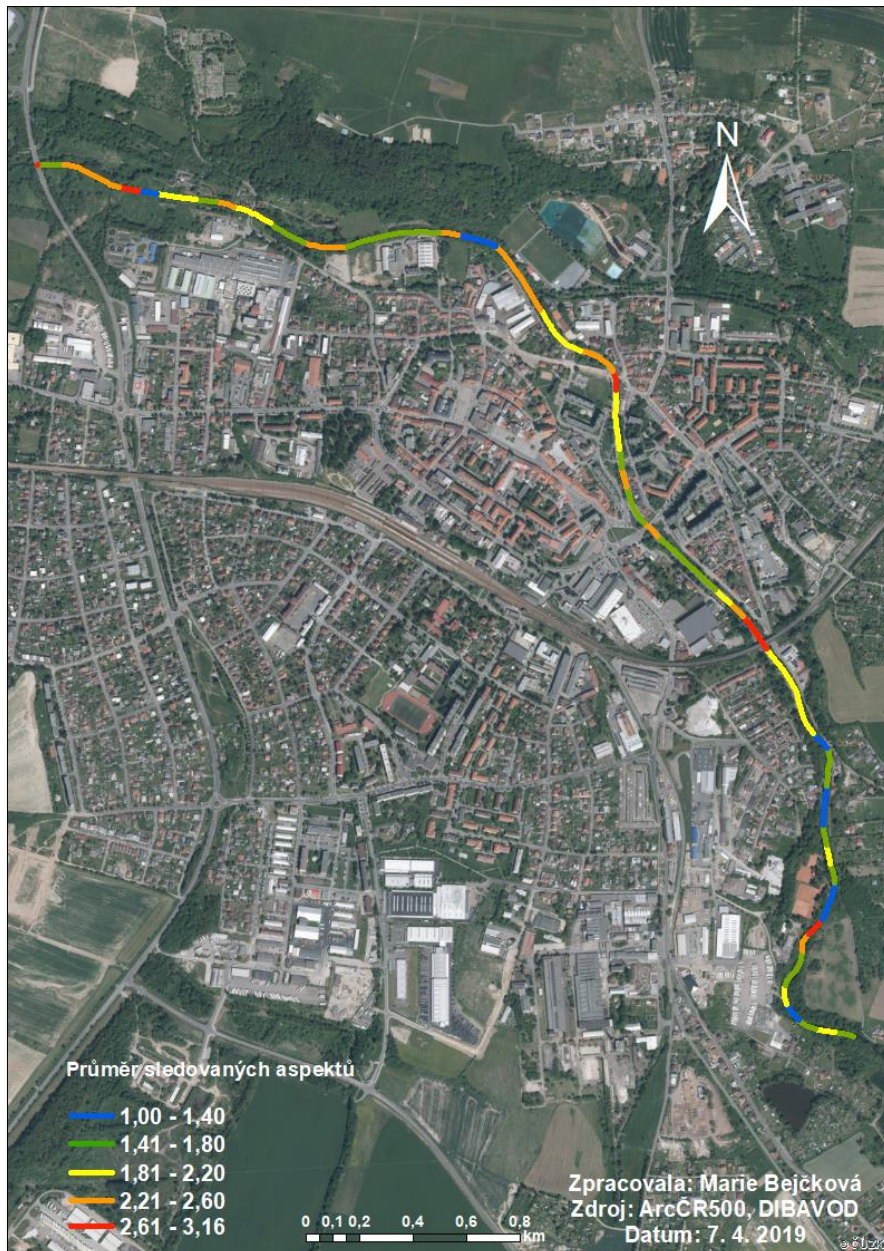
Pro doplnění a dokreslení aktuálního stavu sledovaných aspektů je určen následující obrázek č. 19, který znázorňuje průměr všech sledovaných aspektů.

Obrázek č. 19: Průměr všech sledovaných aspektů

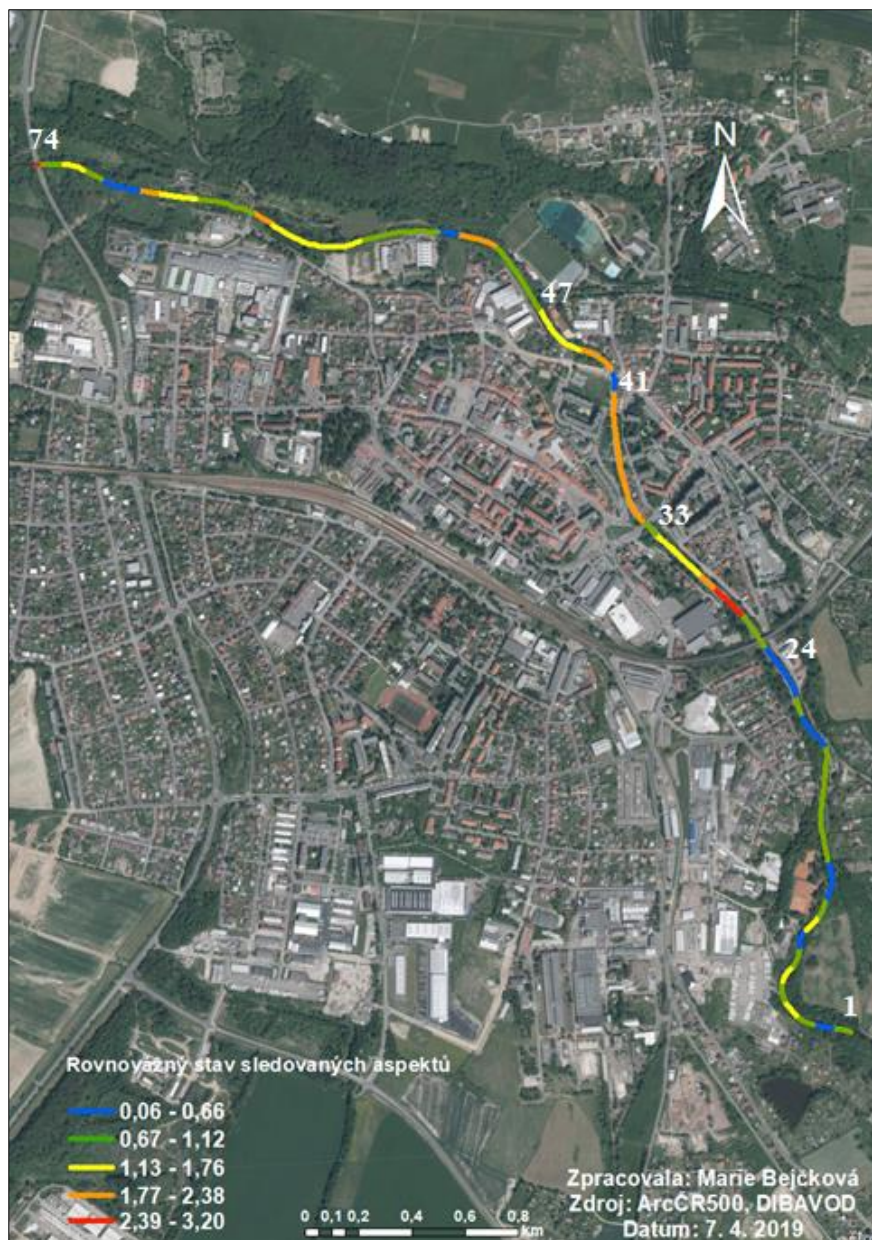
Obrázek č. 20: Rovnovážný stav sledovaných aspektů

Obecně lze říci, že hodnoty, které zobrazují poměrně rovnovážný stav, se nacházejí v úsecích od 1 do 24 (horní úseky toku). Následují úseky, kde řeka protéká centrem města. Zde je kvalita rovnováh značně rozkolísaná a převažují zde úseky s velkými nerovnováhami. Avšak nalezneme zde i výjimky. Jako je například zelený „ostrůvek“ uprostřed centra (úsek 33), kde setkáváme s rovnovážnou hodnotou 0,86. V rámci ekohydrologického aspektu se zde potýkáme s nepříznivými hodnotami a to především v parametru diverzity dnových struktur (hodnota průměru aspektu 3,66). Aspekt povodňového rizika je hodnocen kladně z důvodu přítomnosti protipovodňových

opatření, tudíž je zde míra rozlivu při povodni menší, oproti jiným úsekům (hodnota průměru aspektu 1,00). Z pohledu veřejného prostranství najdeme na levém břehu malý park s vegetací a atraktivitu typu cyklostezky, sochy sv. Jana Nepomuckého a také možnosti občerstvení v podobě kavárny či restaurace. Oproti tomu pravý břeh řeky je značně neatraktivní, což má výrazný dopad na výsledný průměr hodnoceného aspektu (hodnota průměru aspektu 3,23). Další tomu podobnou situaci znázorňuje modrý „ostrůvek“ opět v centru města (úsek 41) s rovnovážnou hodnotou 0,20. Zde jsou sice hodnoty v rovnovážném stavu, ale hodnocené parametry nejsou příliš kladně posouzeny. Oproti předešlému úseku je rozdíl především v aspektu povodňového rizika (hodnota průměru aspektu 2,00). Z důvodu přítomnosti nízkého mostu v Soukenické ulici, který je potenciální překážkou při vyšším stupni povodňové aktivity (zabrání plynulému průtoku).

V úsecích, kde řeka Klabava opouští centrum města Rokycany, se nevyrovnanost opět snižuje (od úseku 47). Velkou nerovnováhu s hodnotou 2,96 však můžeme zaznamenat v posledním sledovaném úseku (74), kde je průměr aspektu ekohydrologické kvality 2,33, povodňového rizika 3,33 a veřejného prostranství 3,81. Podrobněji popsání úseky nám ukazují, že rovnovážný stav nemusí mít vždy kladně ohodnocené parametry sledovaných aspektů.

Můžeme říci, že na celém sledovaném toku (řeky Klabavy v Rokycanech), jsou úseky nerovnovážného (úseky s hodnotami 0,06-0,66 a 0,67-1,12) a rovnovážného stavu v poměru 34:40. Tudíž rovnovážný stav na úsecích je častějším jevem.

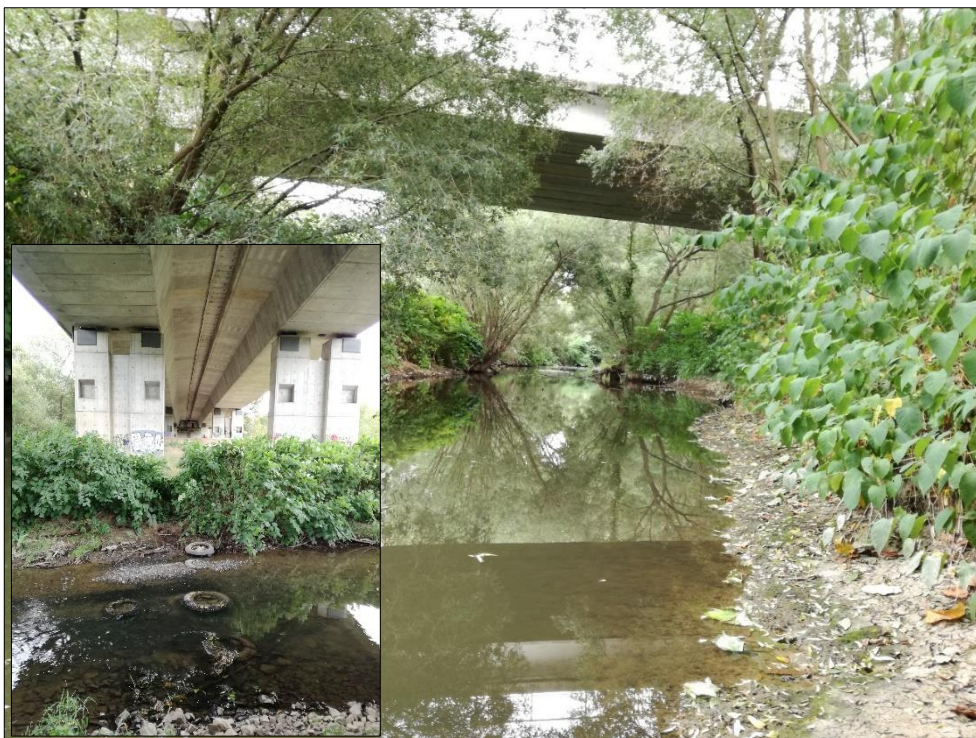
Obrázek č. 21: Nájezd na dálnici D5 (úsek č. 74)  
Zdroj: Vlastní fotodokumentace, 2018

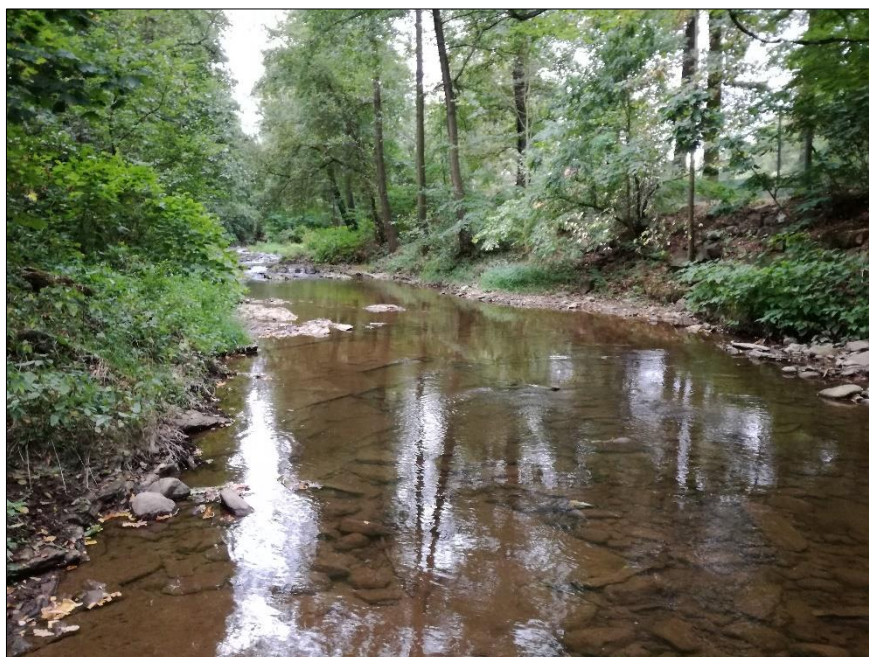
Obrázek č. 22: Koryto řeky Klabavy na horním toku (úsek č. 13)  
Zdroj: Vlastní fotodokumentace, 2018

Další otázkou je diverzita dnových struktur. Koryto Klabavy má přirozený charakter pouze v částech horního toku od hranice Kamenného Újezdu k jezu u Práchovny a dále pak od soutoku řeky Klabavy s Holoubkovským potokem až k nájezdu na dálnici D5.

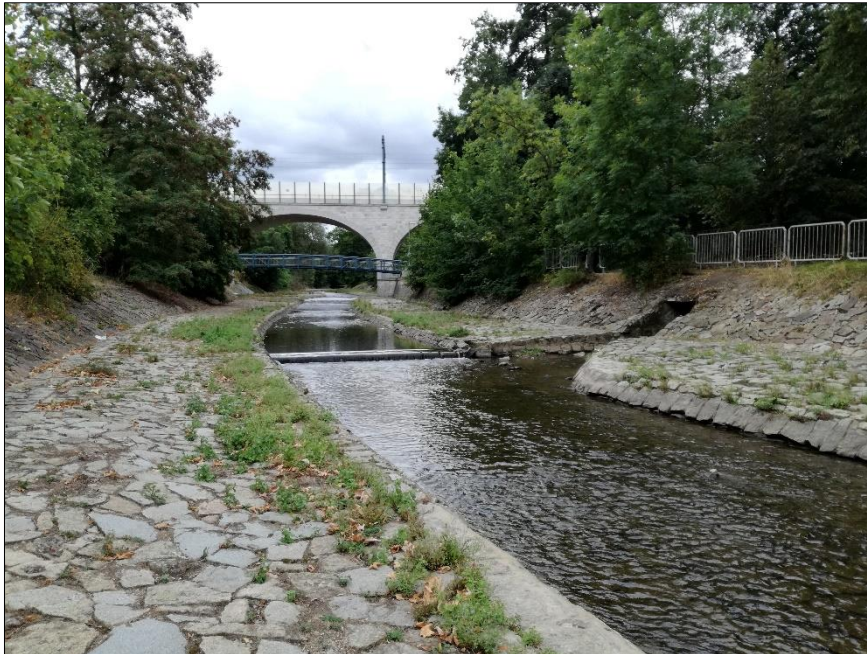
Zbytek území, které vede centrem města, má charakter vydlážděného koryta s miniaturními jezy a spolu s kamennými bermami a zábradlím, které znemožňuje přístup k řece, tvoří velmi nevzhlednou, neatraktivní a nefunkční část města (Wittmann, 2008).

Obrázek č. 23: Koryto řeky Klabavy u železničního mostu (úsek č. 25)  
Zdroj: Vlastní fotodokumentace, 2018

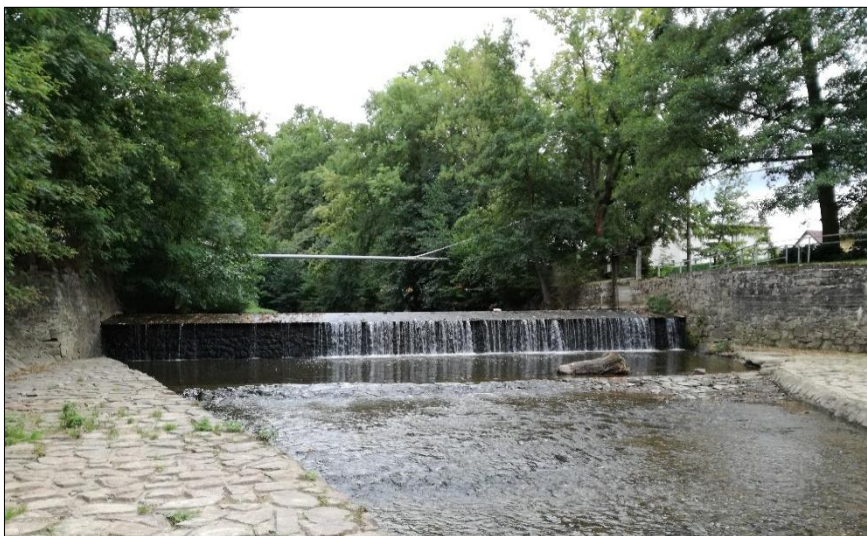
Z mého pohledu je problematickým místem i kamenný jez u Práchovy a jez v dolní části sledovaného toku (za centrem města) v úseku č. 66. Tyto jezy zabraňují přirozené migraci vodních živočichů.

Obrázek č. 24: Koryto řeky Klabavy, jez u Práchovy (úsek č. 21)  
Zdroj: Vlastní fotodokumentace, 2018

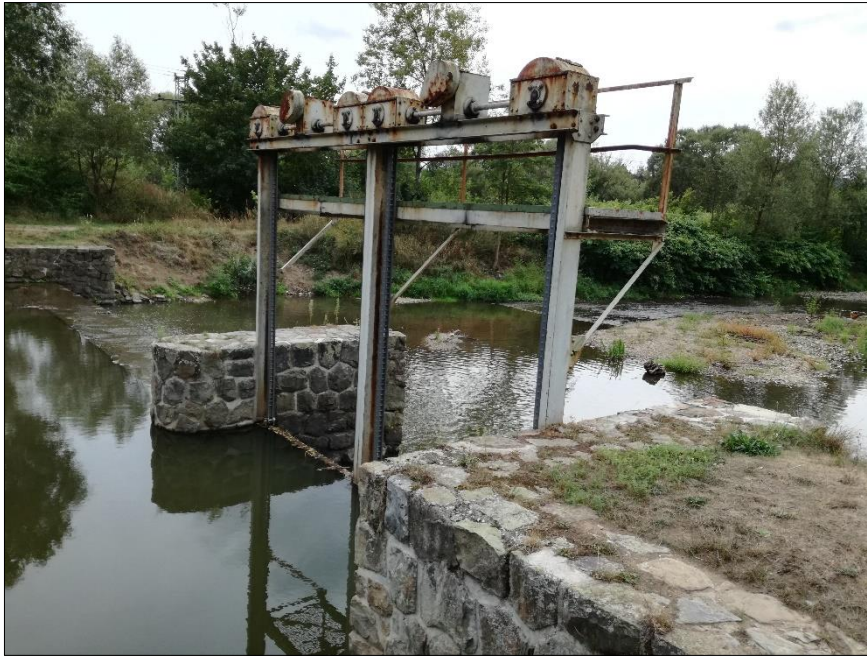
Obrázek č. 25: Kamenný jez na dolním toku (úsek č. 66)  
Zdroj: Vlastní fotodokumentace, 2018

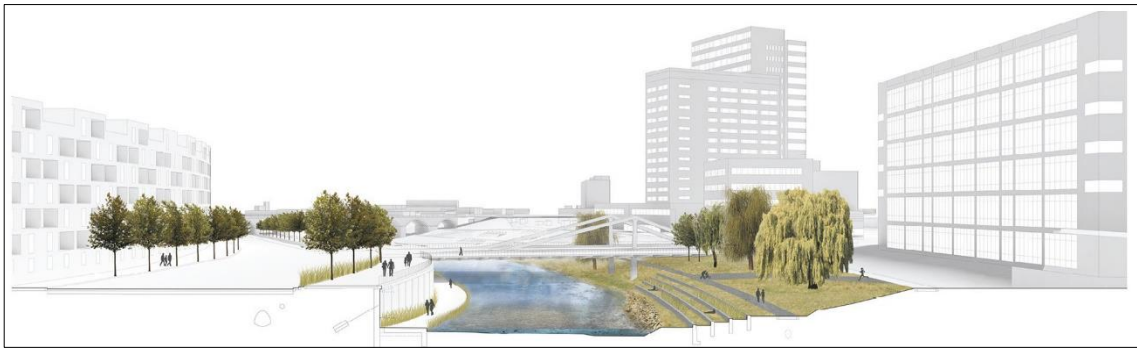
Obrázek č. 26: Návrh nábřeží řeky Svratky v Brně  
Zdroj: Polčák a partner architekti, 2017

V tomto případě bychom si mohli vzít příklad z projektu revitalizace řeky Blanice ve Vlašimi. Jednak co se týče přirozené struktury dna, břehových úprav (členité tvary břehů i dna), ale i rybích přechodů. Dalším příkladem může být rekonstrukce nábřeží řeky Svratky v Brně, kde bylo cílem také zvýšení kapacity koryta toku, obnovení jeho dynamiky, biodiverzity a lepší zapojení do veřejného prostoru (*Pelčák a partner architekti, 2017*).

Břehy nemusíme zpevňovat pouze kamennými zdmi, které jsou nejen nevzhledné a znepřístupňují nám koryto, ale také, jak se ukázalo při mnoha povodních, velmi neefektivní. Vhodným opatřením by byly stupňovité terasy (jsou mimo jiné navrhovány v novém projektu revitalizace Klabavy) osázené vegetací, které by navíc mohly posloužit k rekreaci a odpočinku s možností občerstvení či pro účely pořádání různých kulturních akcí.

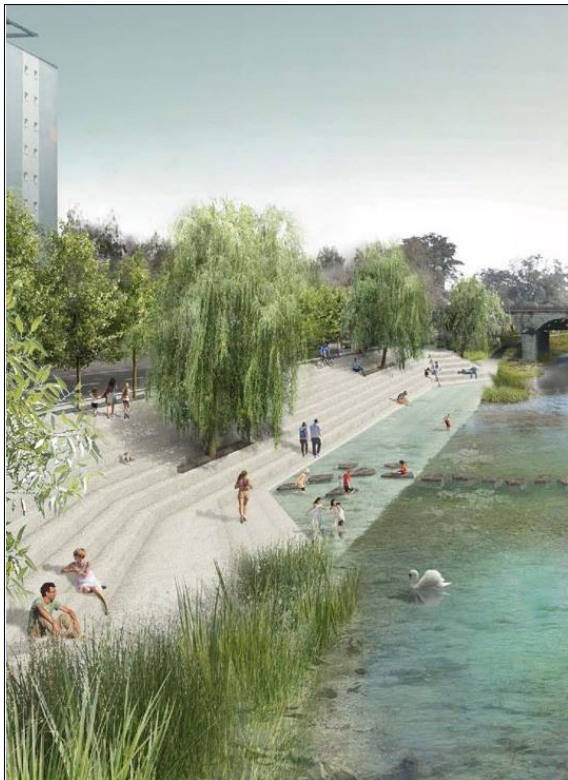
Obrázek č. 28: Návrh úpravy koryta v centru města, odpočinková zóna  
Zdroj: Město Rokycany (Přípomínky z 2. VV), 2019

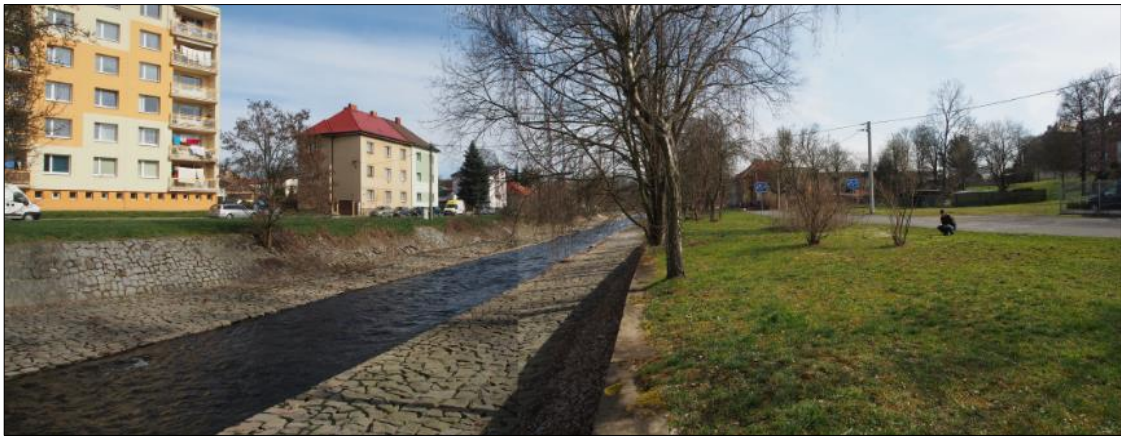
Obrázek č. 30: Současný stav koryta v Horákově ulici  
Zdroj: Chceme zpět k řece, ulice Horáková, 2016

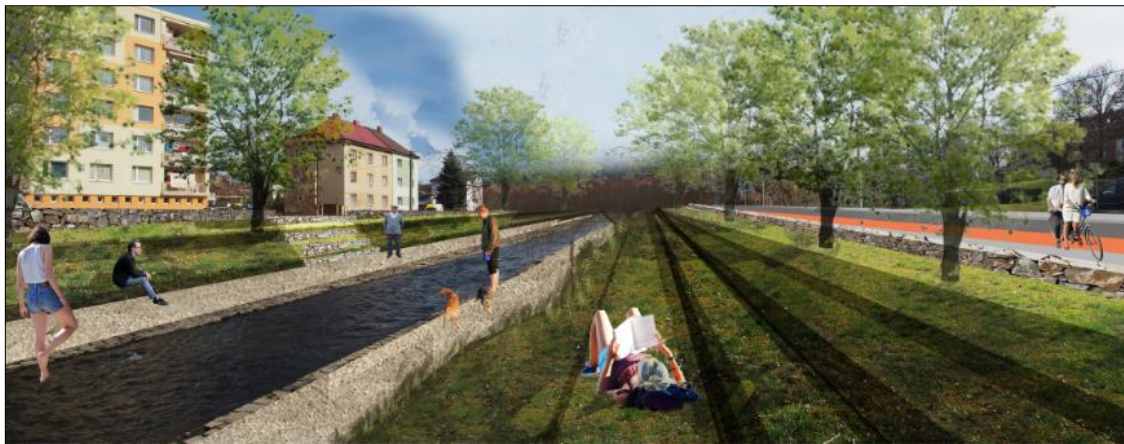
Obrázek č. 31: Návrh řešení úpravy koryta v Horákově ulici pomocí stupňovitých teras  
Zdroj: Chceme zpět k řece, ulice Horáková, 2016

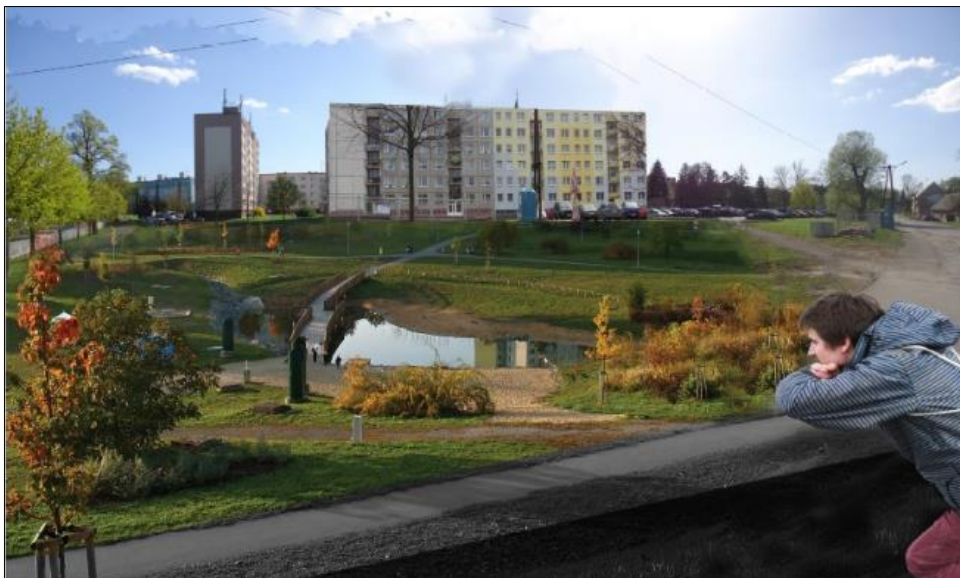
Obrázek č. 32: Návrh úpravy nevyužité části města u mostu v Soukenické ulici  
Zdroj: Chceme zpět k řece, máme možnosti, 2016

Úpravy by se mohly týkat nejen koryta toku, ale také nevyužitých oblastí podél něho. Příkladem může být nevyužitá část města v Soukenické ulici.

Dalším problematickým místem, na které jsem při plnění praktické části narazila, je příliš nízký most přes řeku v Soukenické ulici. Tento most je potenciální překážkou při vyšším stupni povodňové aktivity (zabrání plynulému průtoku). Výstavbě nového a efektivnějšího mostu brání vykoupení pozemků. V případě, kdy se problém s pozemky nevyřeší, je dalším možným řešením prohloubení koryta toku (*konzultace s J. Hladem*).

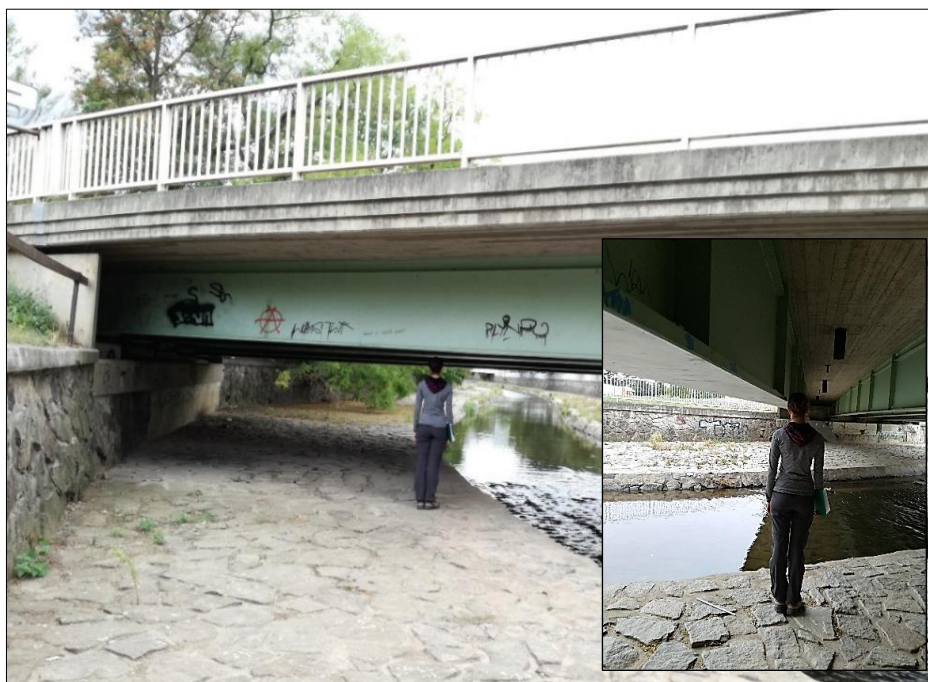
Obrázek č. 33: Most přes řeku v Soukenické ulici  
Zdroj: Vlastní fotodokumentace, 2018

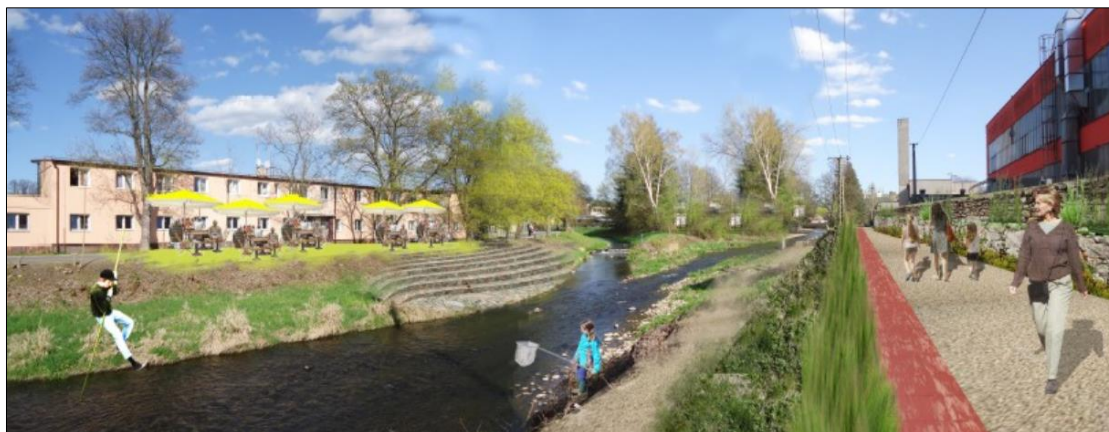
Co se týče návrhu revitalizace v oblasti soutoku řeky Klabavy s Holoubkovským potokem, se kterým přišlo Povodí Vltavy (vybetonování koryta), se jeví jako značně nevyhovující. V druhém projektu dokonce odmítá celou oblast zařadit do projektu. Tato oblast je stále součástí centra města Rokycany. Nachází se zde mnoho atraktivit, a tudíž je z mého pohledu jednoznačně zapotřebí tuto frekventovanou oblast zapojit do projektu a maximálně využít její potenciál.

Obrázek č. 34: Návrh úpravy koryta u soutoku řeky Klabavy a Holoubkovského potoka  
Zdroj: Chceme zpět k řece, máme možnosti, 2016

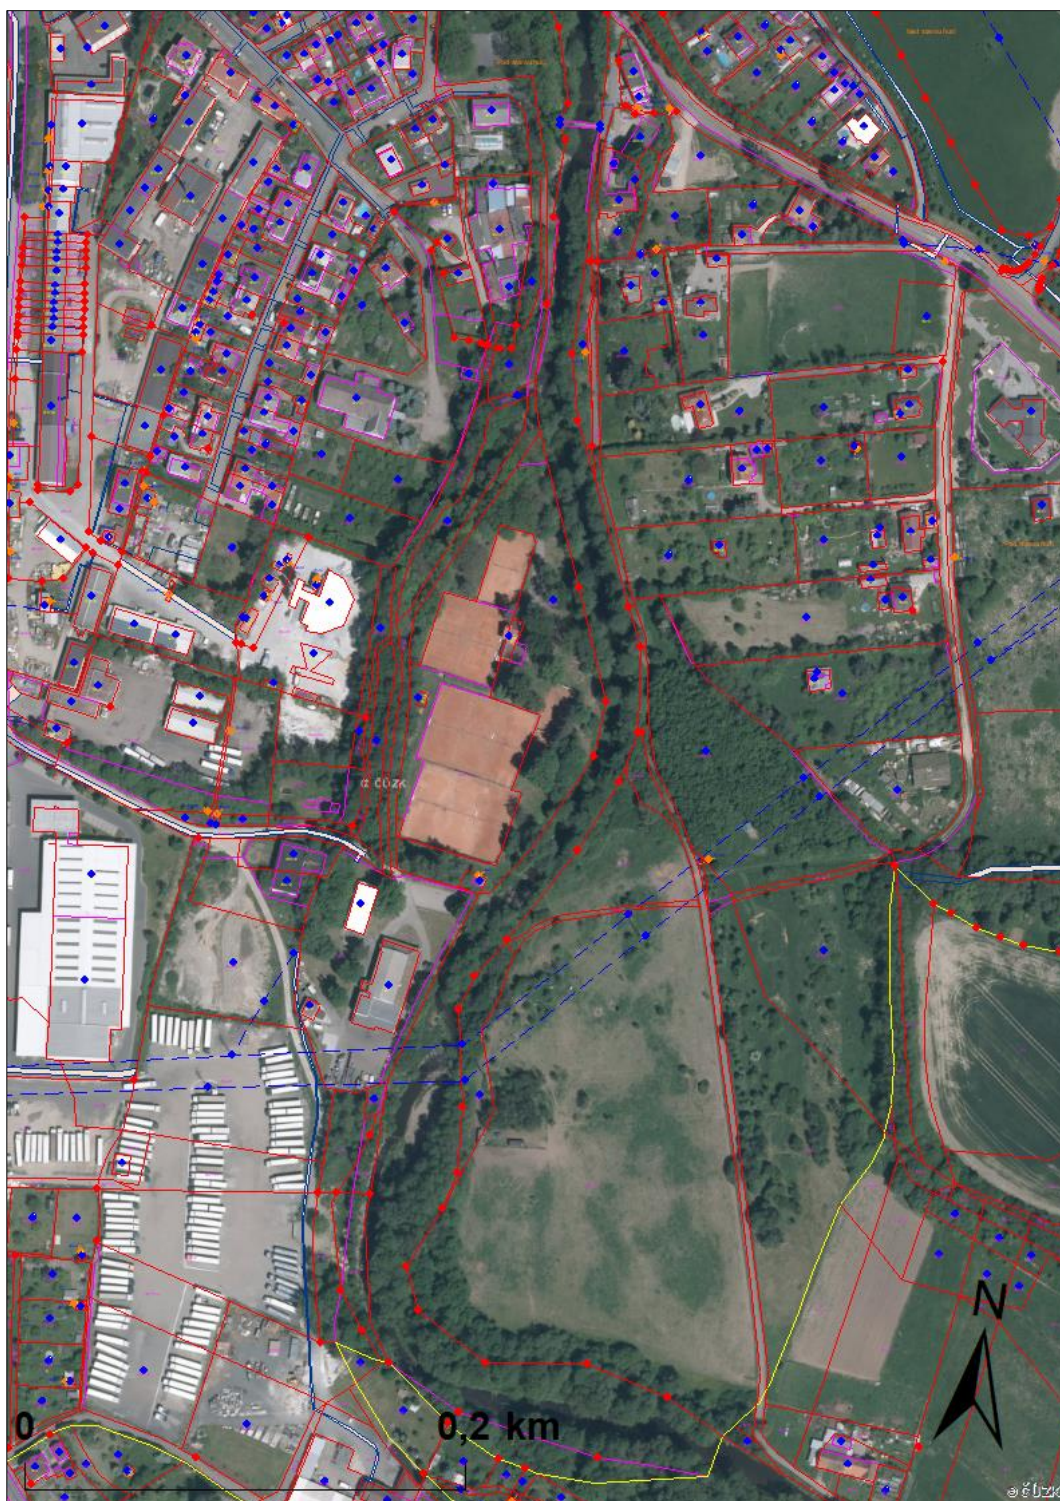
Příloha č. 1: Výřez mapy katastrálního území Rokycan

- Chráněné území
- Vlastnické hranice
- Budova, přidružený pozemek
- Polohopis, čísla pozemků, čísla budov
- - Elektrické vedení
- Hranice města
- Možná členitost břehu (zákruty, ostůvky)
- Možné zpřístupnění (terasovité nábreží)

Obrázek č. 27 znázorňuje různé typy nábřeží. Typ č. 3 a 4 by se dal využít v oblastech s většími prostorovými možnostmi. Naopak typ č. 1 a 2 by mohl být příkladem pro oblasti, které nemají takové prostorové možnosti. Oblasti s možným vybudováním terasovitého nábřeží (popřípadě i jiného typu, který je zde uveden) jsou znázorněny v kapitole příloh (oranžové šrafy) a opět zde pracují s vlastnickými poměry.

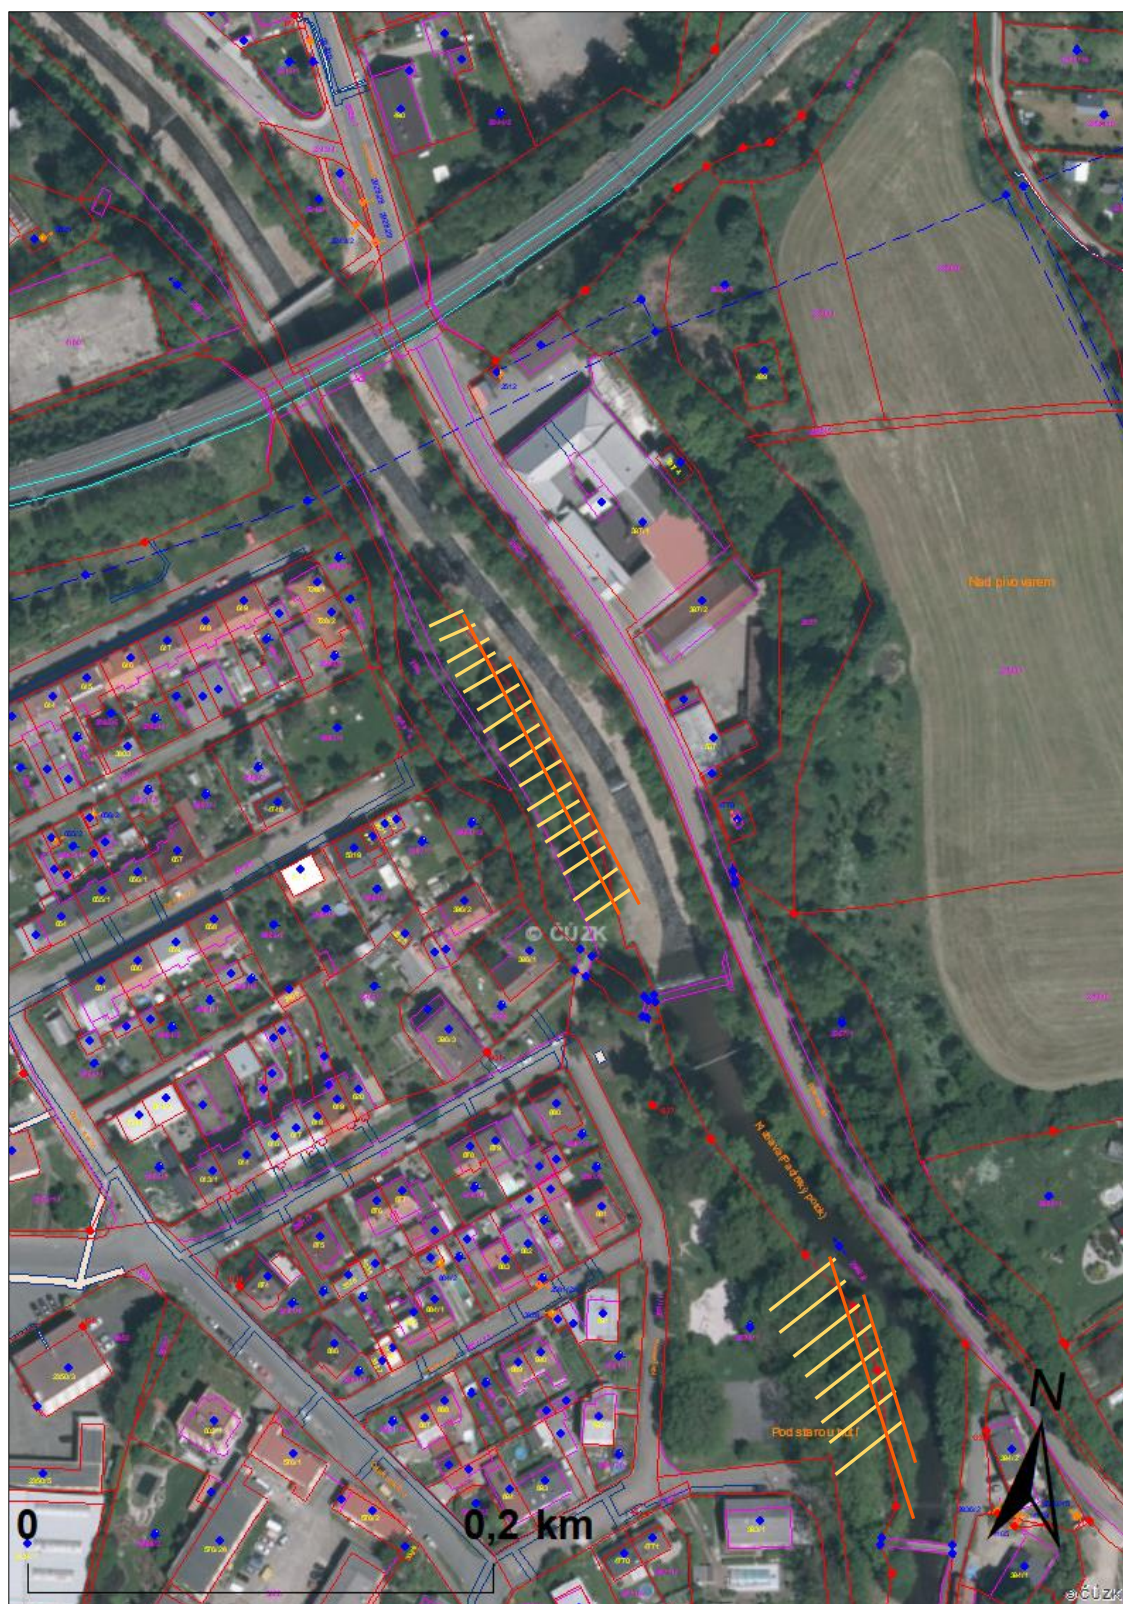
Příloha č. 2: Výřez mapy katastrálního území Rokycan

- Chráněné území
- Vlastnické hranice
- Budova, přidružený pozemek
- Polohopis, čísla pozemků, čísla budov
- Elektrické vedení
- Hranice města
- Možná členitost břehu (zákruty, ostůvky)
- Možné zpřístupnění (terasovité nábreží)

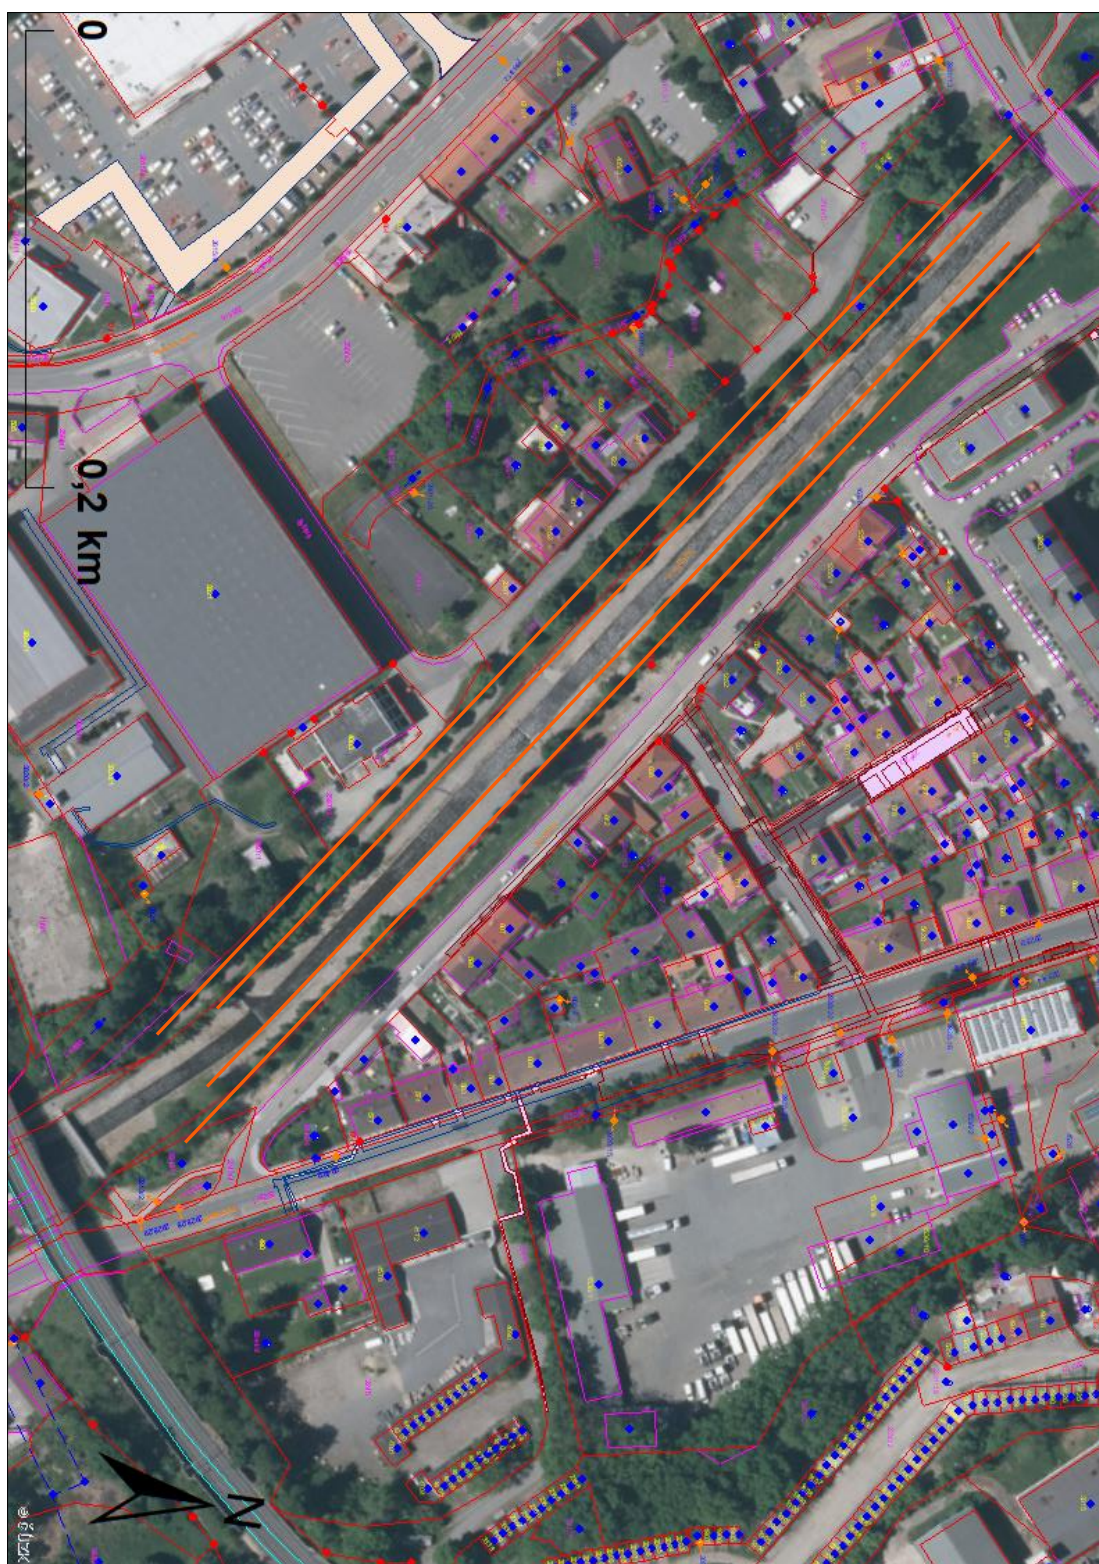
Příloha č. 3: Výřez mapy katastrálního území Rokycan

- Chráněné území
- Vlastnické hranice
- Budova, přidružený pozemek
- Polohopis, čísla pozemků, čísla budov
- Elektrické vedení
- Hranice města
- Možná členitost břehu (zákruty, ostůvky)
- Možné zpřístupnění (terasovité nábřeží)
