Bakalářská práce

**Zapojení koridoru řeky Klabavy do urbanistické struktury města  
Rokycany**

Plzeň 2019

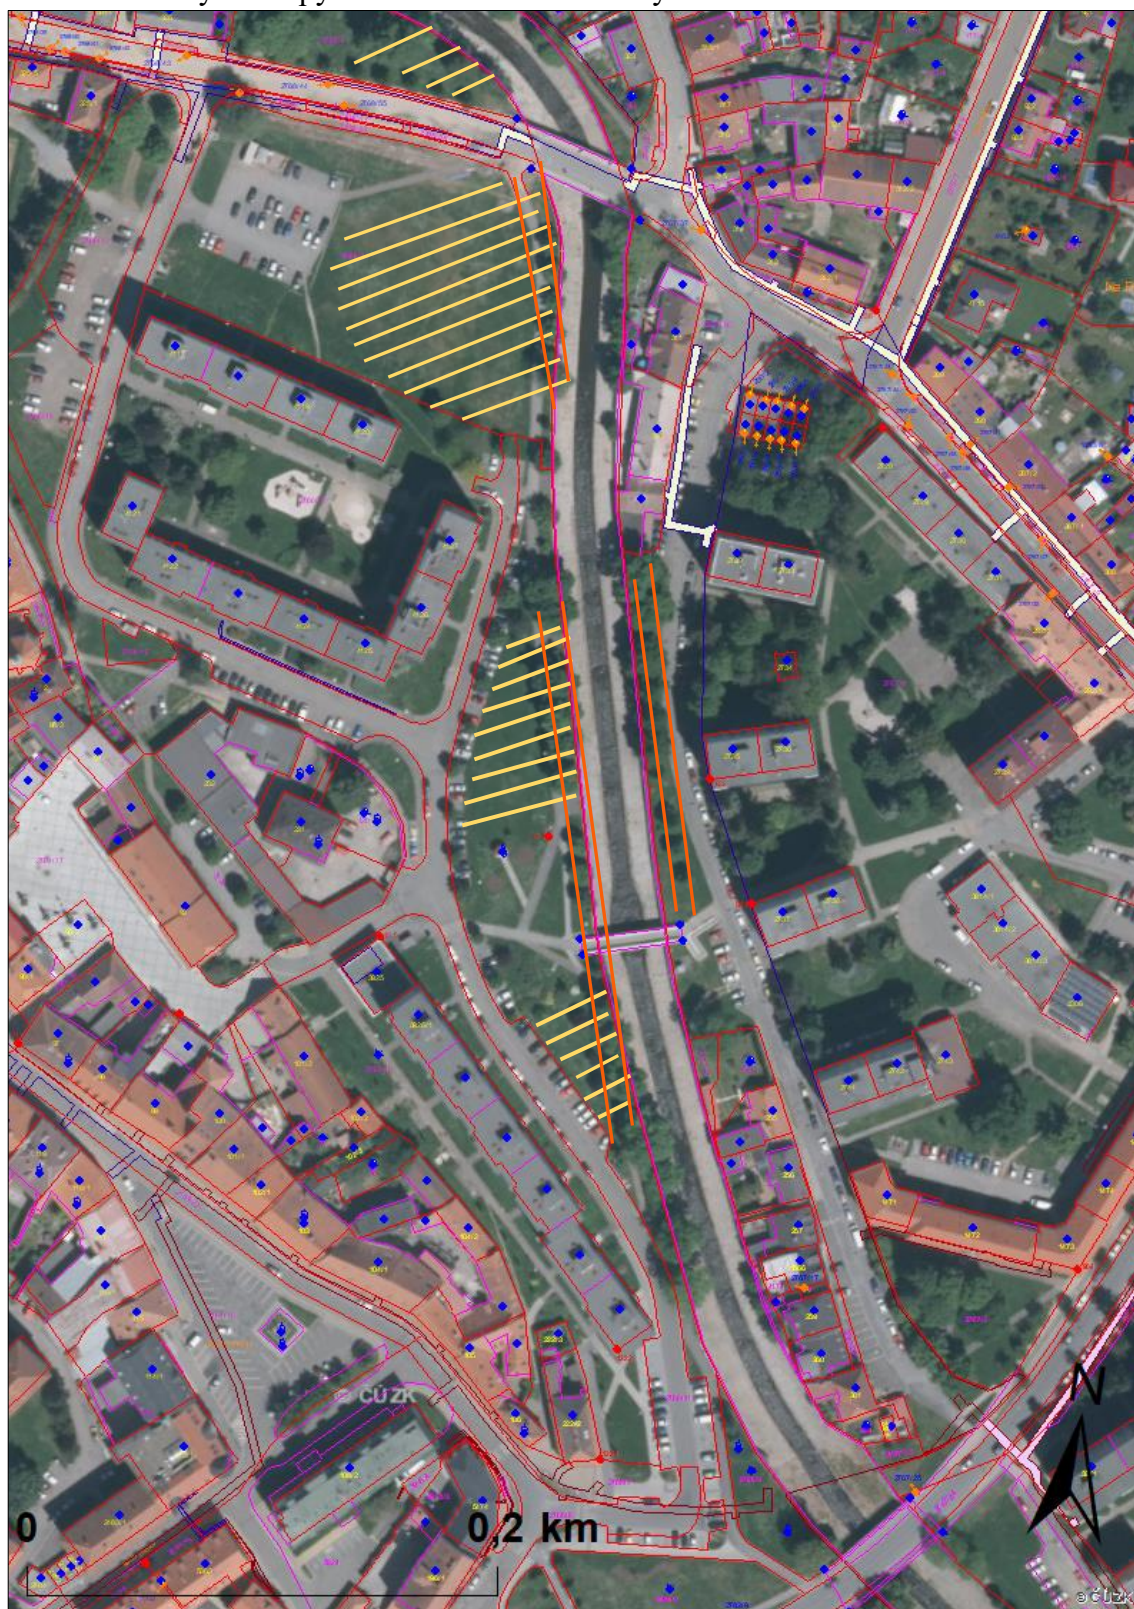
Příloha č. 4: Výřez mapy katastrálního území Rokycan

- Chráněné území
- Vlastnické hranice
- Budova, přidružený pozemek
- Polohopis, čísla pozemků, čísla budov
- Elektrické vedení
- Hranice města
- Možná členitost břehu (zákruty, ostůvky)
- Možné zpřístupnění (terasovitě nábřeží)

Obrázek č. 27 znázorňuje různé typy nábřeží. Typ č. 3 a 4 by se dal využít v oblastech s většími prostorovými možnostmi. Naopak typ č. 1 a 2 by mohl být příkladem pro oblasti, které nemají takové prostorové možnosti. Oblasti s možným vybudováním terasovitého nábřeží (popřípadě i jiného typu, který je zde uveden) jsou znázorněny v kapitole příloh (oranžové šrafy) a opět zde pracují s vlastnickými poměry.

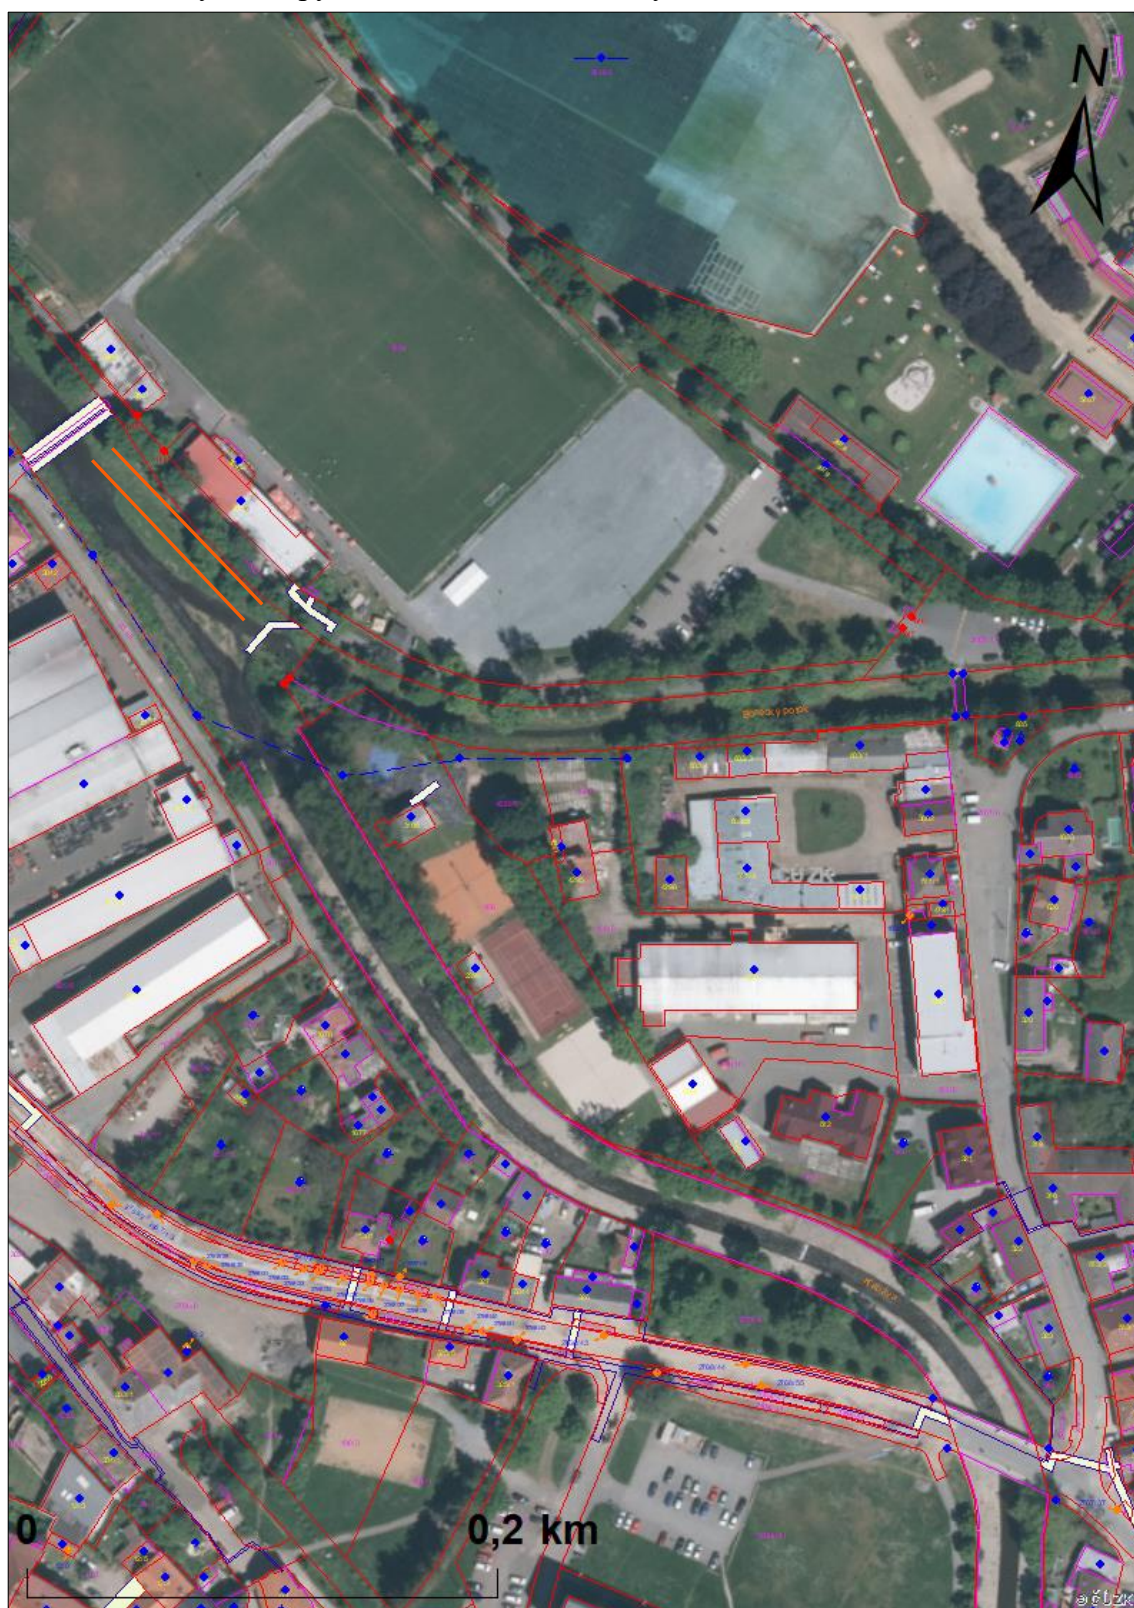
Příloha č. 5: Výřez mapy katastrálního území Rokycan

- Chraněné území
- Vlastnické hranice
- Budova, přidružený pozemek
- Polohopis, čísla pozemků, čísla budov
- Elektrické vedení
- Hranice města
- Možná členitost břehu (zákruty, ostůvky)
- Možné zpřístupnění (terasovité nábřeží)

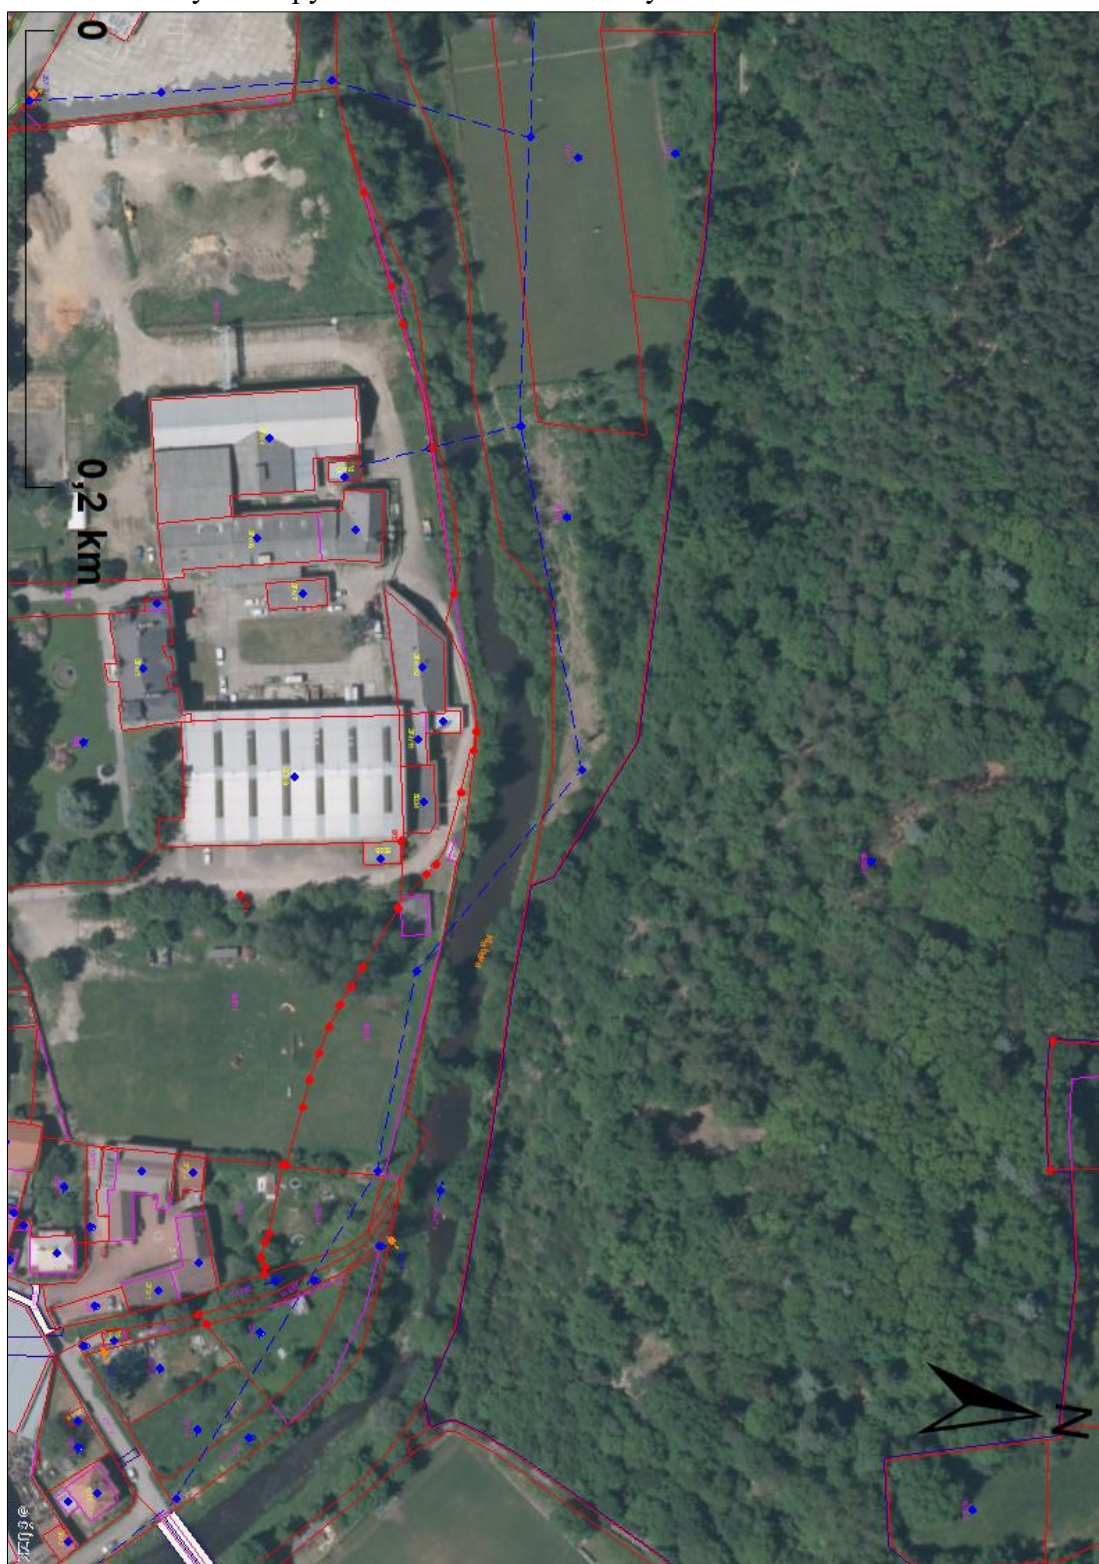
Příloha č. 6: Výřez mapy katastrálního území Rokycan

- Chráněné území
- Vlastnické hranice
- Budova, přidružený pozemek
- Polohopis, čísla pozemků, čísla budov
- Elektrické vedení
- Hranice města
- Možná členitost břehu (zákruty, ostůvky)
- Možné zpřístupnění (terasovité nábřeží)

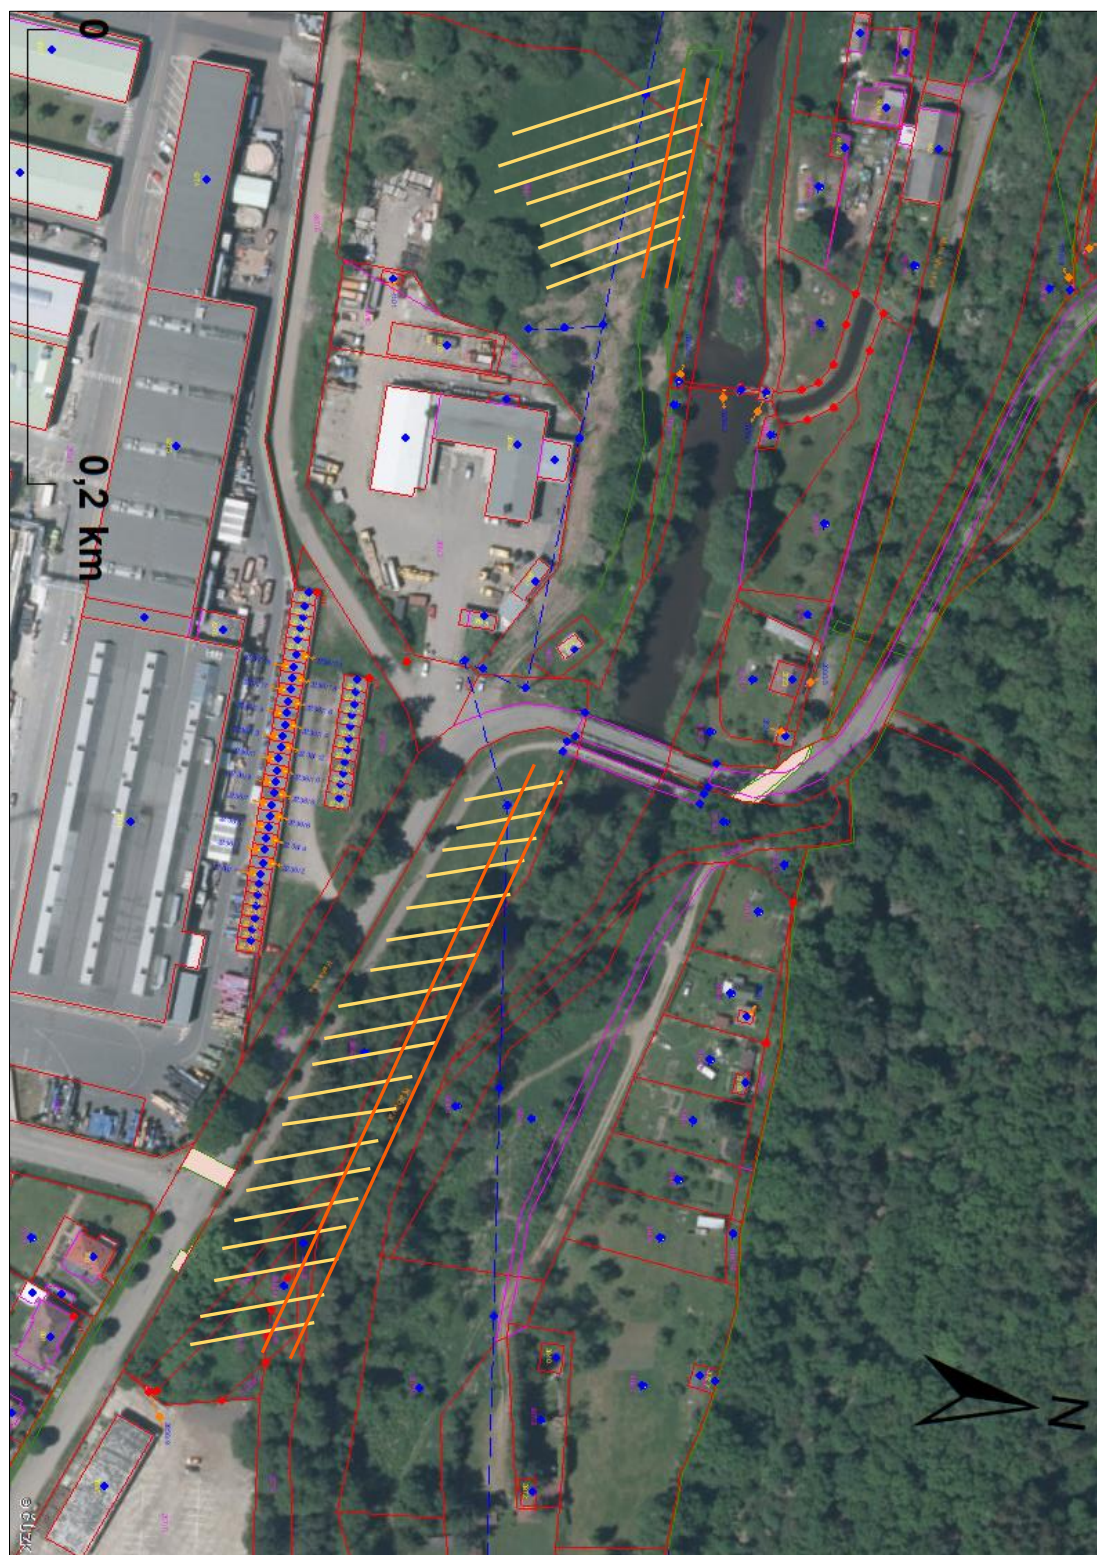
Příloha č. 7: Výřez mapy katastrálního území Rokycan

- Chráněné území
- Vlastnické hranice
- Budova, přidružený pozemek
- ● Polohopis, čísla pozemků, čísla budov
- Elektrické vedení
- Hranice města
- ▨ Možná členitost břehu (zákruty, ostůvky)
- ▨ Možné zpřístupnění (terasovité nábřeží)
