**Monitoring vlivu dešťových oddělovačů na Vejprnický
potok**

**Evaluation of the impact of rain separations Vejprnice
creek**

Bakalářská práce

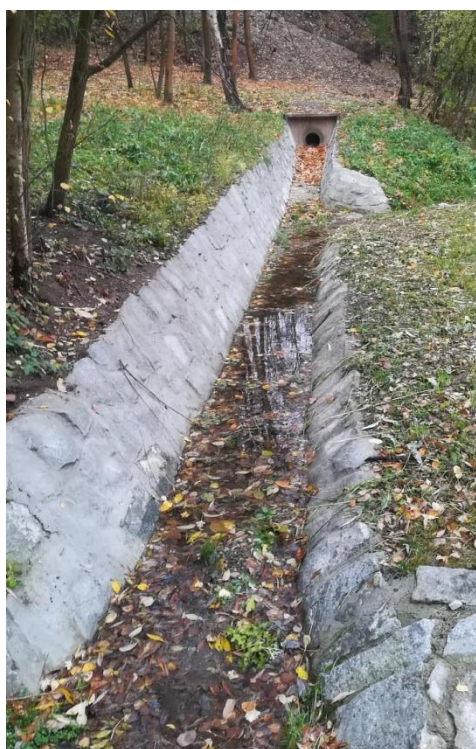
Obrázek č. 7: Dešťový oddělovač MM1

Charakteristika MM1: Dešťový oddělovač MM1 se nachází na 1,221 ř. km. Vyústění tohoto oddělovače ze zatrubněné části s recipientem, je spojena vydlážděným korytem dlouhým 17 metrů. Tento dešťový oddělovač se nachází přímo pod frekventovanou dopravní komunikací, železničním mostem a tratí, která může mít vliv na kvalit vody přicházejícího do recipientu.

MM1		
Hodnotící ukazatele	rostlinný porost	ANO
	heterotrofní nánosy	ANO
	kal	NE
	pěna	ANO
	zákal	NE
	zápach	NE
	pevné látky a odpadky	ANO
	eroze	NE

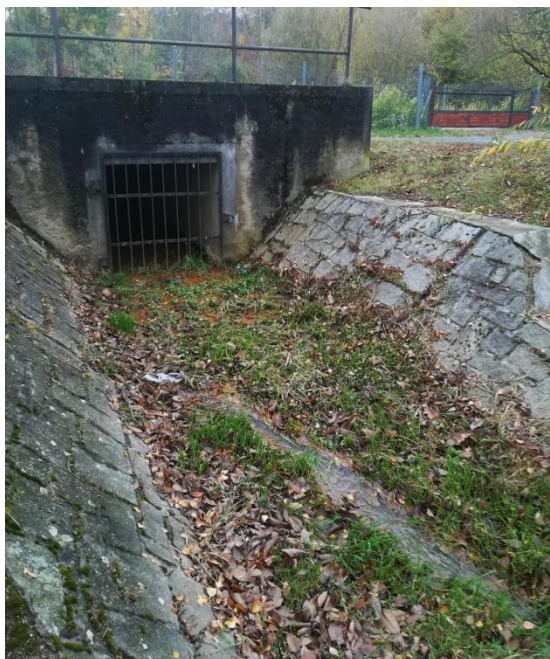
Obrázek č. 8: Dešťový oddělovač MM2

Charakteristika MM2: Dešťový oddělovač MM2 se nachází na 1,679 ř. km. Mezi vyústěním do recipientu a zatrubněním, přes které je nainstalována mříž je 8 metrové, vydlážděné koryto. V tomto korytě jsou viditelné projevy narušení recipientu (Obr. č.8a, Obr č.8b).

MM2		
Hodnotící ukazatele	rostinný porost	ANO
	heterotrofní nánosy	ANO
	kal	ANO
	pěna	NE
	zákal	NE
	zápach	ANO
	pevné látky a odpadky	ANO
	eroze	NE

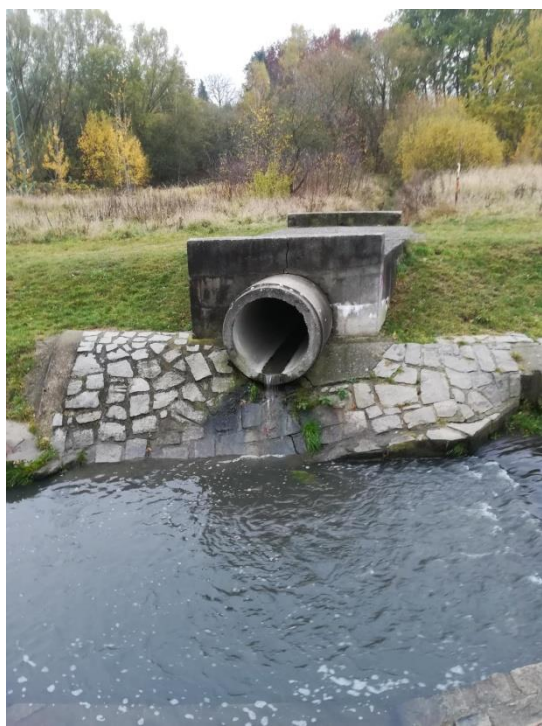
Obrázek č. 11: Dešťový oddělovač MM3

Charakteristika MM3: Dešťový oddělovač MM3 ustí do recipientu z betonové skruže, která je zde kvůli přemostění přítoku do recipientu. Dále od ústí je koryto přítoku v betonovém žlabu.

Přítok je dlouhý cca 215 m. Samotné vyústění do recipientu se nachází na 2,040 ř. km.

MM3		
Hodnotící ukazatele	rostlinný porost	NE
	heterotrofní nánosy	NE
	kal	NE
	pěna	NE
	zákal	NE

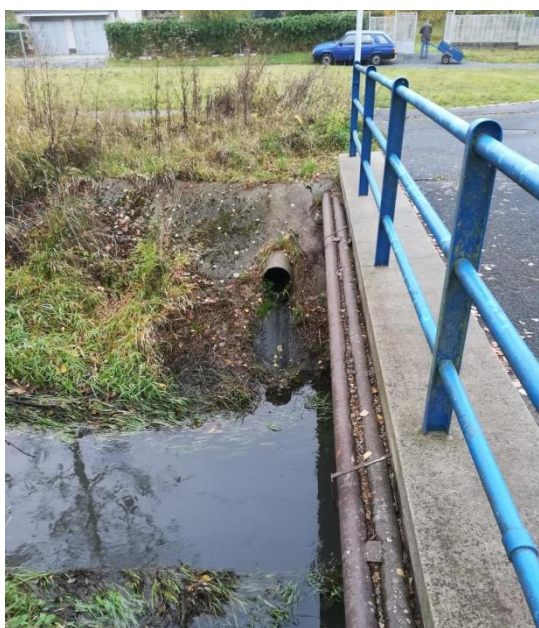
Obrázek č. 12: Dešťový oddělovač MM4

MM4		
Hodnotící ukazatele	rostlinný porost	ANO
	heterotrofní nánosy	ANO
	kal	NE
	pěna	NE
	zákal	NE
	zápach	ANO
	pevné látky a odpadky	NE
	eroze	NE

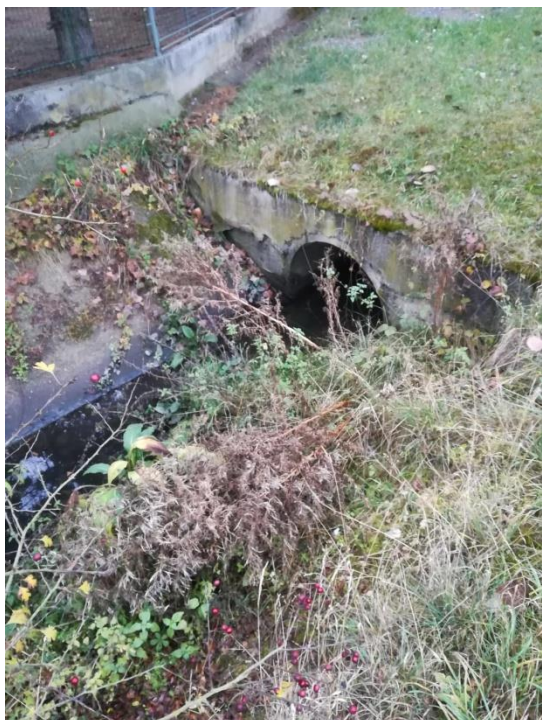
Obrázek č. 13: Dešťový oddělovač MM5
Zdroj: vlastní zpracování

Charakteristika MM5: Dešťový oddělovač MM5 se nachází na 2,835 ř. km. Voda dále teče betonovým korytem dlouhým 25 metrů přímo do recipientu. Na tomto toku jsou viditelné projevy narušení doložené na obrázku (č.12 a č.13).

MM5		
Hodnotící ukazatele	rostlinný porost	ANO
	heterotrofní nánosy	ANO
	kal	ANO
	pěna	ANO
	zákal	ANO
	zápach	ANO
	pevné látky a odpadky	ANO
	eroze	ANO

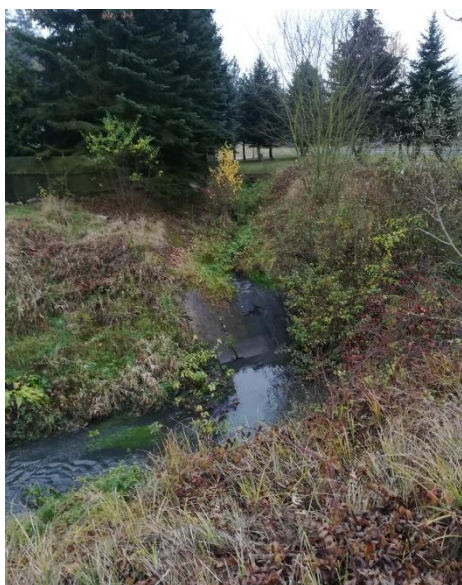
Obrázek č. 19: Koryto potoka u dešťového oddělovače MM 5

Břehy koryta jsou i přes betonovou regulaci silně pokryté břehovou vegetací. Dešťový oddělovač MM5 je též pokryt rostlinným porostem a heterotrofními nánosy. U zatrubněné části dešťového oddělovače je cítit zápach (pravděpodobně z organického znečištění). Viditelný zákal u výpustku do toku. Podél břehu najdeme řadu pevných znečišťujících látek v podobě odpadků (textil, plechovky apod.). V korytě potoka je množství řas a makrofyt, viditelných na obrázku (č. 19).

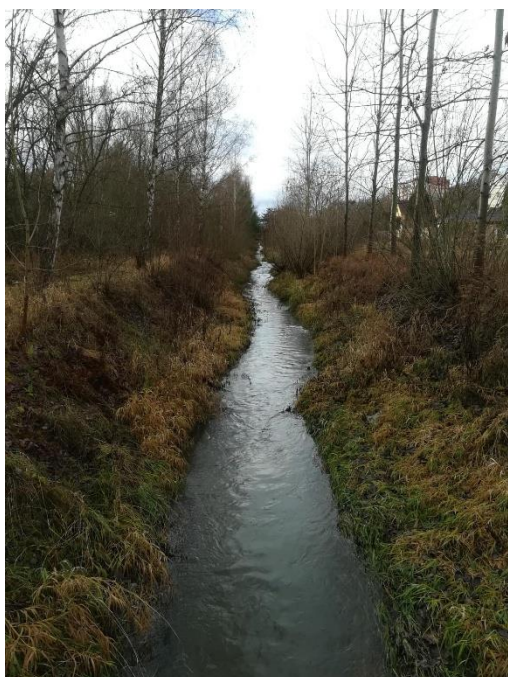
Obrázek č. 20: Pokračování

Další část Vejprnického potoka, která byla upravena a narovnána. Regulace na březích je z betonových panelů, ale během let téměř zarostla vegetací (ostřice, mechy a jiné traviny). Antropogenní činnost je zde zřetelná. Ve vodě jsou hojně přítomny řasy.

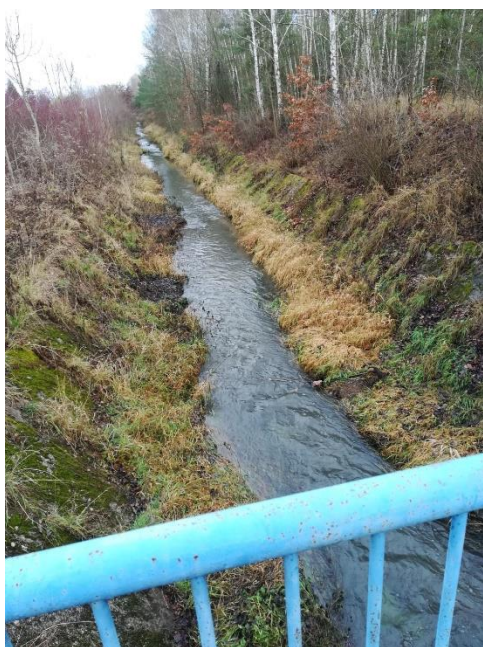
Obrázek č. 21: Regulace koryta silně zarostlá vegetací

Pokračování koryta Vejprnického potoka, které je opět srovnáno a upraveno pomocí betonových panelů, které tvoří nepřirozenou morfologii koryta. Lze říci, že se jedná o dlouhý betonový žlab, který rychle odvádí vodu ve Vejprnickém potoce z tohoto území.

Na uměle vytvořených březích potoka se uchytila hojná vegetace. Je zde zastoupení travin a mechů. Ty dávají korytu potoka vizáž přírodního charakteru, zároveň ale zanášejí antropogenní koryto sedimenty, zužují a zrychlují proud toku. Ten se nemůže zahlubovat ani vytvářet meandry. Tyto faktory mají za následek zvýšení průtoku a rychlého odnosu vody z území.

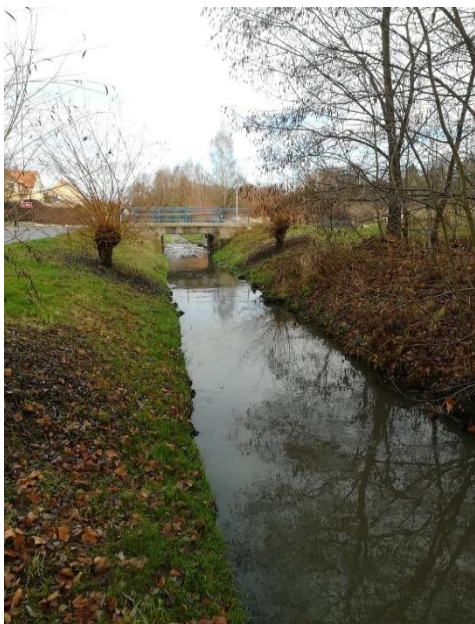
Obrázek č. 22: Střed toku zkoumané části

Obrázek č. 23 : Detail toku

I zde je koryto ovlivněno antropogenní činností. Je narovnáno a regulace břehů je uměle vytvořena pomocí dřevěných hranolů. Tok je v této části klidnější. Koryto širší a dno koryta zůstalo bez zásahu. Zřetelné jsou sedimenty v podobě klastů. Přítomnost řas u ústí dešťových oddělovačů do Vejprnického potoka.

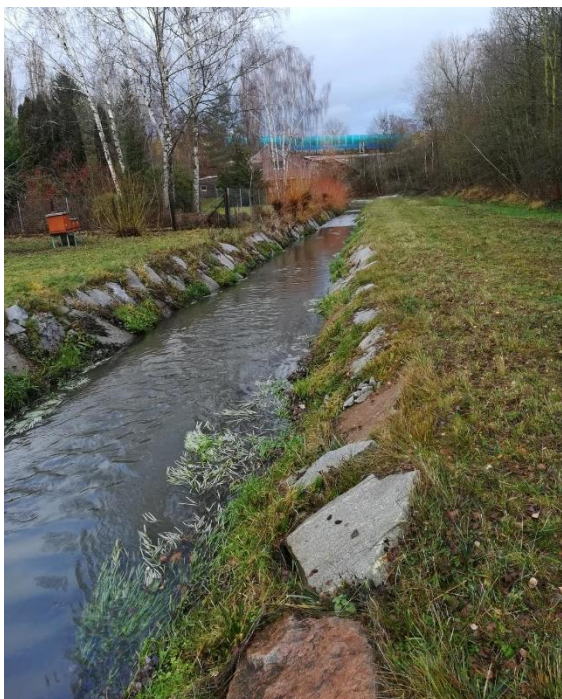
Obrázek č. 24: Regulace koryta před železničním mostem

V této části je opět koryto narovnáno. Regulace koryta je vytvořena pomocí velkých kamenných bloků vsazených do břehů. Mezi nimi přirozená vegetace. I zde je viditelná přítomnost řas.

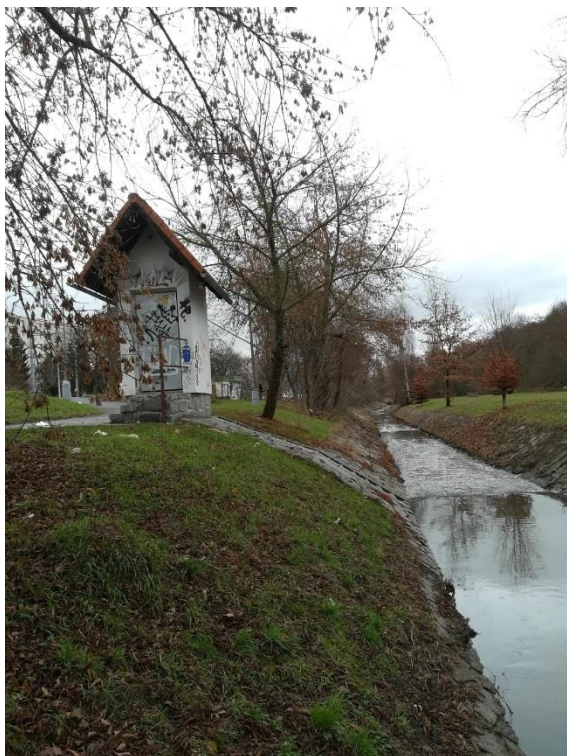
V úseku toku, kde se nachází limnigrafická stanice je i poslední odlišný typ regulace. Koryto je zde upraveno a vydlážděno. Tento úsek má také četné zastoupení dešťových výpustí. Navíc se v blízkosti levého břehu nachází bývalá točna tramvaje s bývalou stanicí na LPG.

V korytě lze vidět nánosy sedimentujících látek. Na březích regulace jsou často odpadky, jako jsou plastové sáčky a lahve a bohužel i farmaceutický materiál (injekční stříkačky aj.).

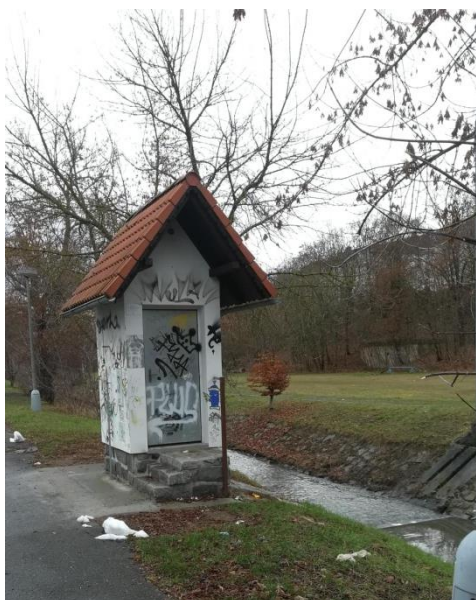
Obrázek č. 26: Limnigrafická stanice Plzeň-Skvřňany

Limnigrafická stanice se nachází na Vejprnickém potoce, přesněji na levém břehu pod tratí českých drah u cesty k hlavní silnici. Stanice má evidenční název Plzeň –Skvrňany a provozovatelem je ČHMÚ Plzeň. Číslo hydrologického pořadí je 1-10-01-1950-0-00-70. Tato stanice zaznamenává vodní stav a průtok. Průměrný roční průtok je $0,138 \text{ [m}^3\text{s}^{-1}\text{]}$ a N-leté průtoky $Q_1 7,8 \text{ [m}^3\text{s}^{-1}\text{]}$, $Q_5 15,7 \text{ [m}^3\text{s}^{-1}\text{]}$, $Q_{10} 20,2 \text{ [m}^3\text{s}^{-1}\text{]}$, $Q_{50} 33,6 \text{ [m}^3\text{s}^{-1}\text{]}$, $Q_{100} 40,6 \text{ [m}^3\text{s}^{-1}\text{]}$.

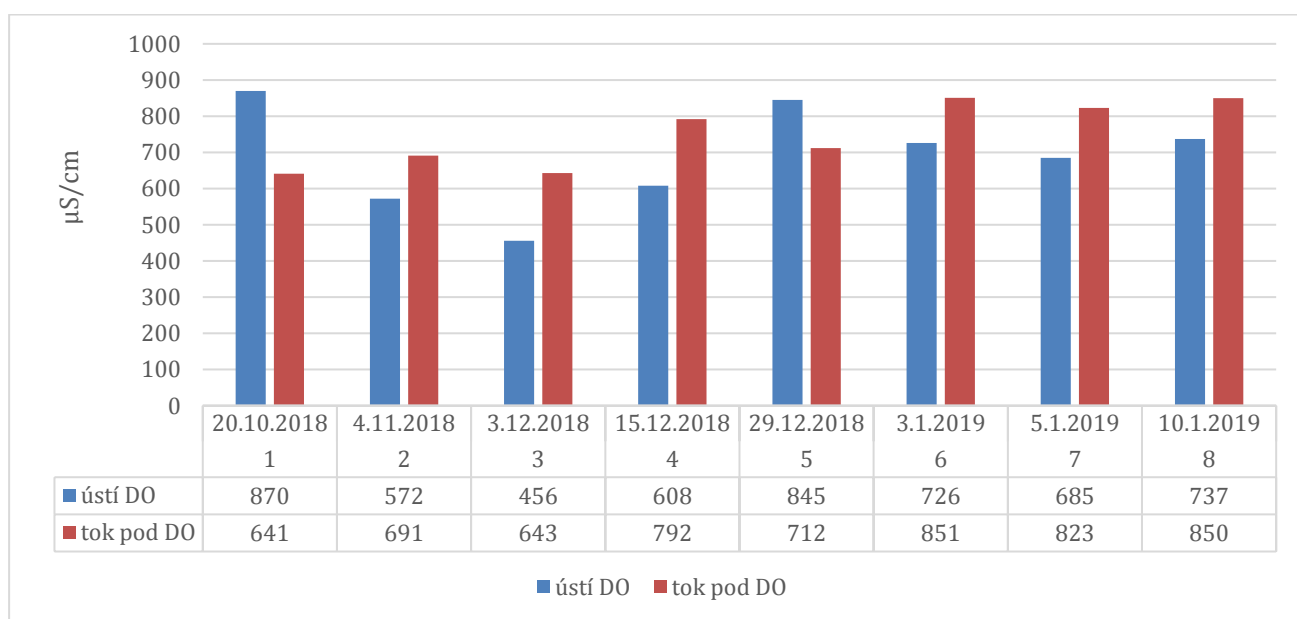
Graf č. 7: Vývoj naměřených hodnot konduktivity na MM, říjen 2018 až leden 2019

Graf č. 8: Vývoj naměřených hodnot koncentrace rozpuštěných látek na MM3, říjen 2018 až leden 2019

Tento „potůček“ je dotován povrchovou vodou z průmyslové oblasti, kde se nachází Penax servis, obytná čtvrť a podtéká již zmiňovanou železnici. Kvůli neudržovanému prostoru blíže k toku Vejprnického potoka jsou jeho častými návštěvníky sociálně vyloučení jedinci. To vše má svůj podíl na znečištění tohoto přítoku a řekl bych, že to může být i důvod pro nerovnoměrná měření.

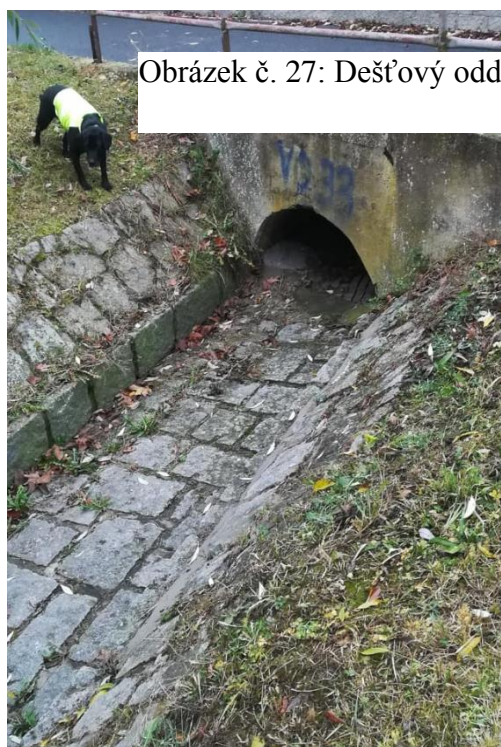
Obrázek č. 28: Dešťový oddělovač VO 100

Měření prvního splachu jsem prováděl na dvou vybraných oddělovačích bez stálého odtokového režimu. Prvním měřeným místem byl dešťový oddělovač VO 100 (obr. 28), který odvádí vodu z urbánního území. Konkrétně se jedná o začátek Skvrňan, směrem z centra města Plzně. V této odvodněné části se nachází pozemní komunikace Vejprnická, tramvajová trať, parkoviště, a bytové domy. Druhým měřeným místem je dešťový oddělovač VO 33(obr. XV), který odvodňuje část obytného území v blízkosti Vejprnického potoka. Měření bylo provedeno za dešťové aktivity 29.11.2018 během zhruba 3 hodin, kdy jsem po časových intervalech vzdálenosti těchto dvou dešťových oddělovačů, čili cca 15 minutách, udělal

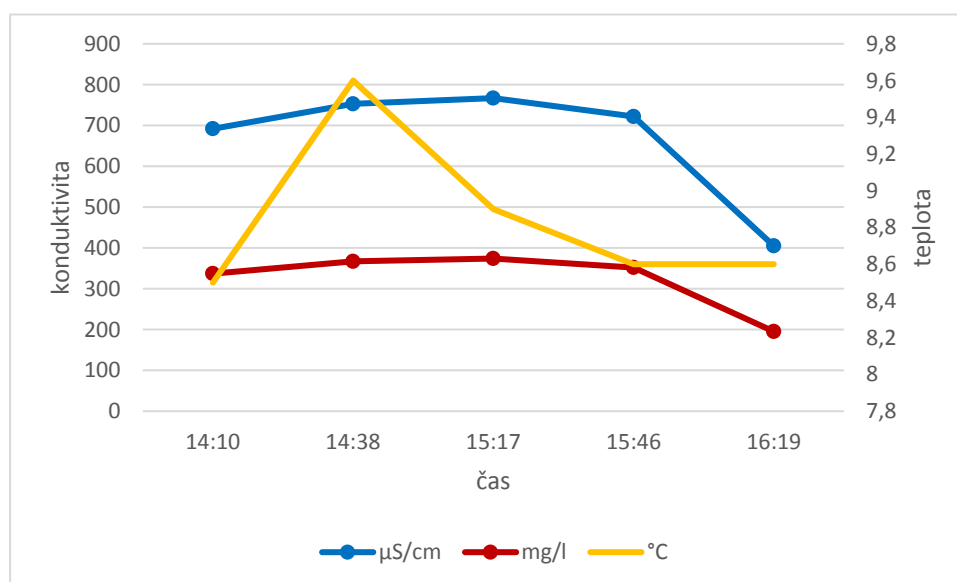
Graf č. 14: Zachycení first flush na dešťovém oddělovači VO100

Na dešťovém oddělovači VO 100 jsem nezaznamenal vyšší koncentraci při začátku srážkové aktivity. Hodnoty konduktivity se pohybovali řádově mezi 700-800 μS/cm a 3350-400 mg/l. Při konci srážkové aktivity hodnota konduktivity klesla na cca 400 μS/cm. Jak jsem již citoval autory v kapitole first flush, první splach se při měření nemusí vždy podařit zachytit nebo se tento jev nemusí projevit. Samozřejmě, jak jsem si v praxi vyzkoušel, zachytit první splach není lehký úkol. A samotné měření je ovlivněno mnoha faktory, jako je velikost povodí, typ plochy, intenzita srážek a další.
