Fakulta aplikovaných věd
Katedra mechaniky
Studijní obor: Stavitelství
Akademický rok: 2019/2020

DIPLOMOVÁ PRÁCE

Analýza vybraných budov občanské vybavenosti z hlediska bezbariérovosti

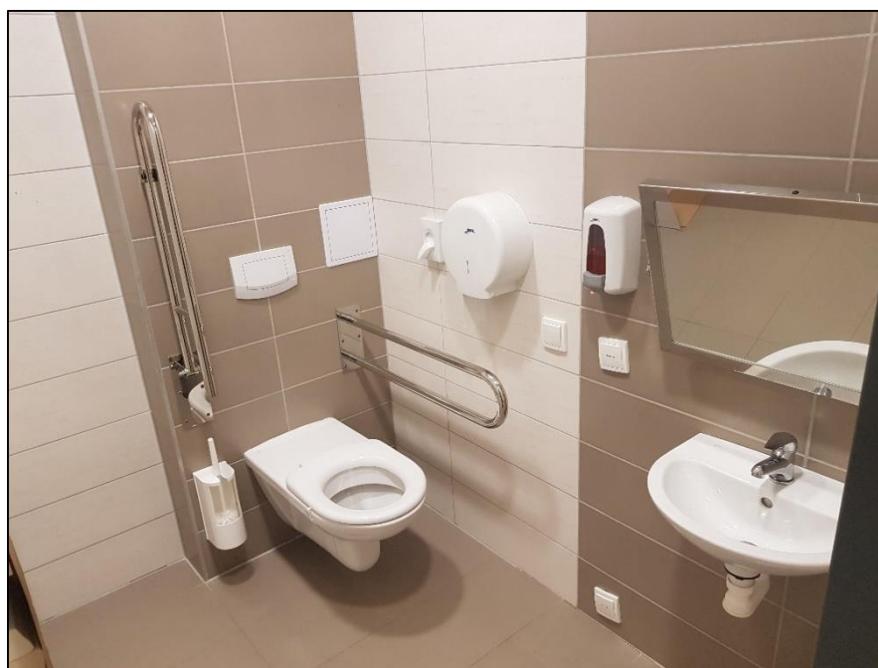
Na následujících fotografiích jsou příklady bezbariérových WC kabin ve správném a chybném provedení. Na Obrázku 28 je WC mísa umístěna u stěny se zachovanou manipulační plochou. Nechybí madla u WC mísy, umyvadla, ani dveří. Zařizovací předměty jsou správně zvolené a namontované ve správné výšce. Součástí WC kabiny jsou i tlačítka pro nouzové volání v dosahu z mísy a nad podlahou. Na Obrázku 29 je nesprávné provedení bezbariérové WC kabiny. Součástí kabiny je správně umístěné madlo na vnitřní straně dveří. WC mísa a umyvadlo jsou chybně umístěné vedle sebe. V důsledku tohoto řešení není osobě na vozíku umožněné použití WC mísy z boku, ale pouze při čelní nástupu.

Obrázek 28 - Příklad správně provedené bezbariérové WC kabiny, zdroj: autorka DP

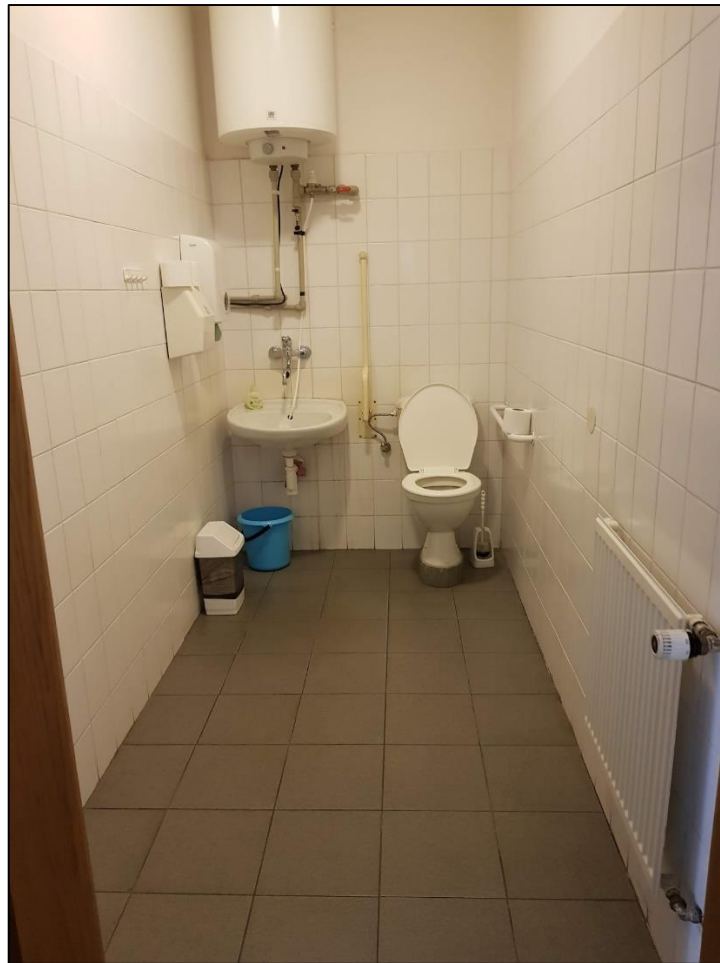
Obrázek 29 - Příklad chybně provedené bezbariérové WC kabiny (nevhodné umístění zařizovacích předmětů), zdroj: autorka DP

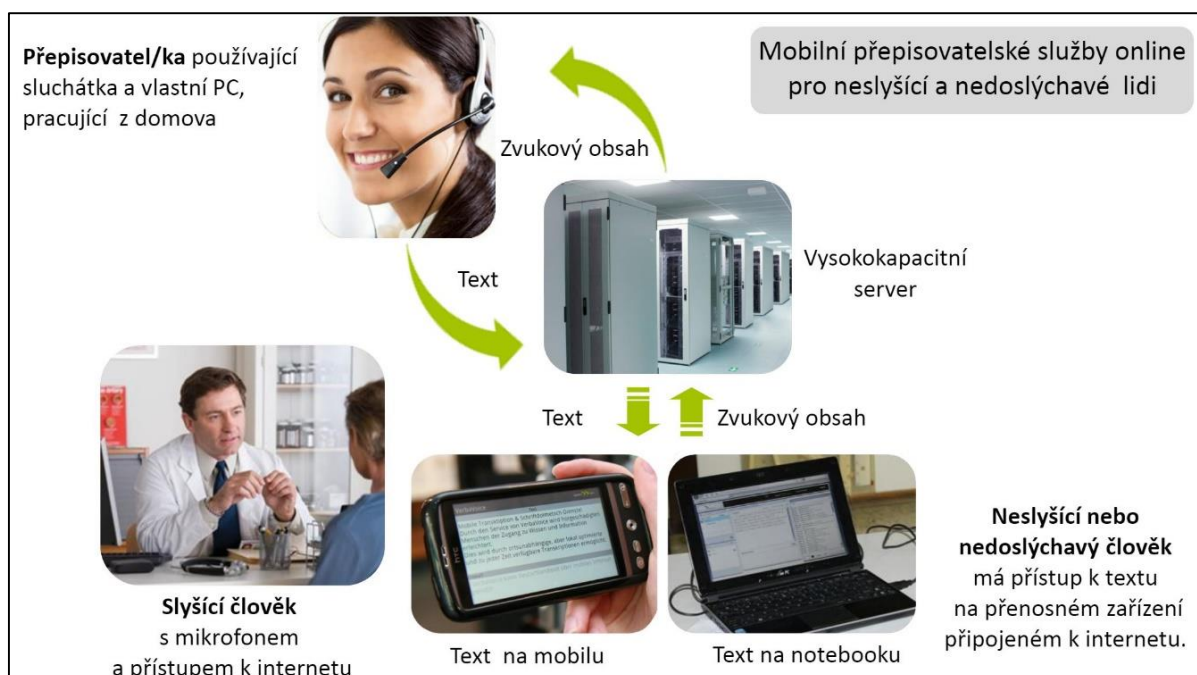
Obrázek 37 – Princip online přepisu mluvené řeči [25]

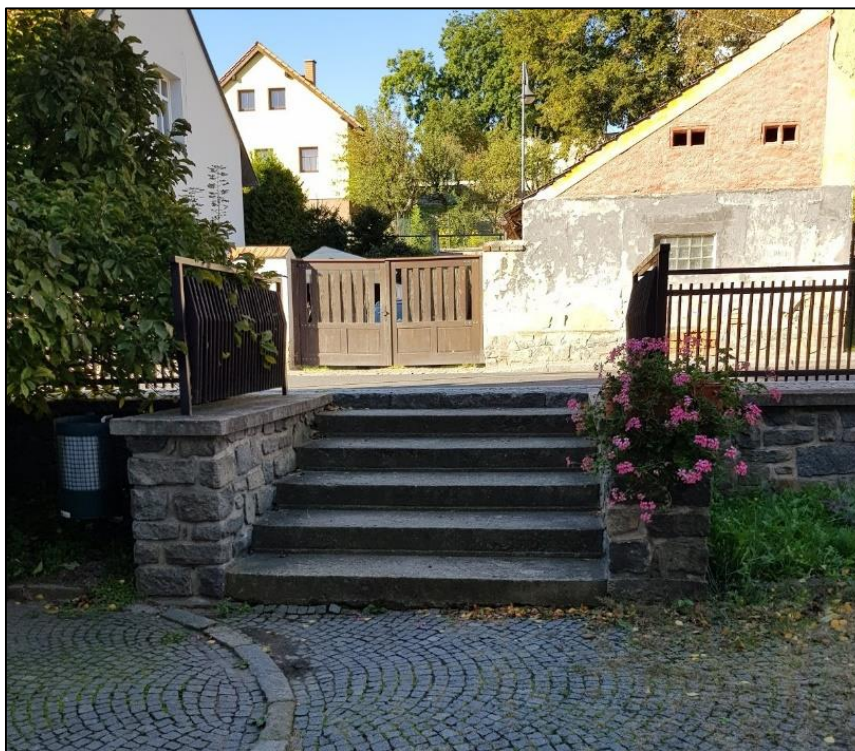
Obrázek 39 - Schodiště před *Budovou OÚ 1*, pohled od vchodu (chybí kontrastní značení prvního a posledního stupně, chybí madla po obou stranách), zdroj: autorka DP

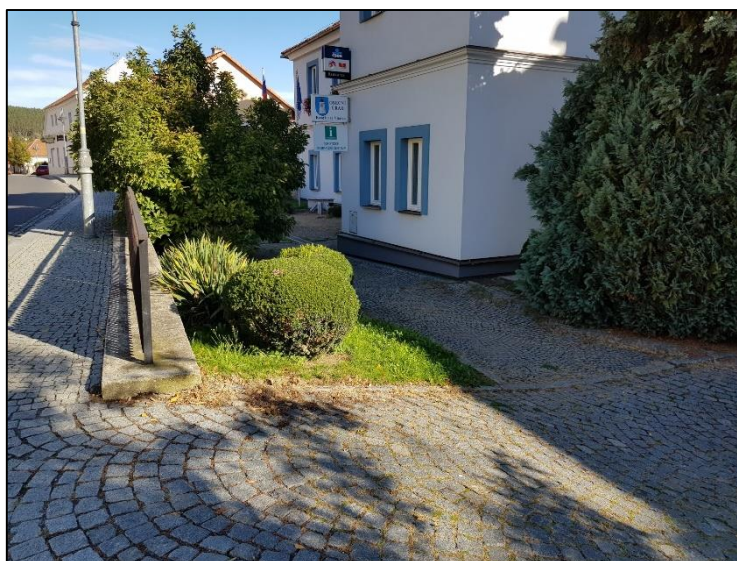
Obrázek 40 - Chodník ve sklonu (umožněný přístup osobě na vozíku), zdroj: autorka DP

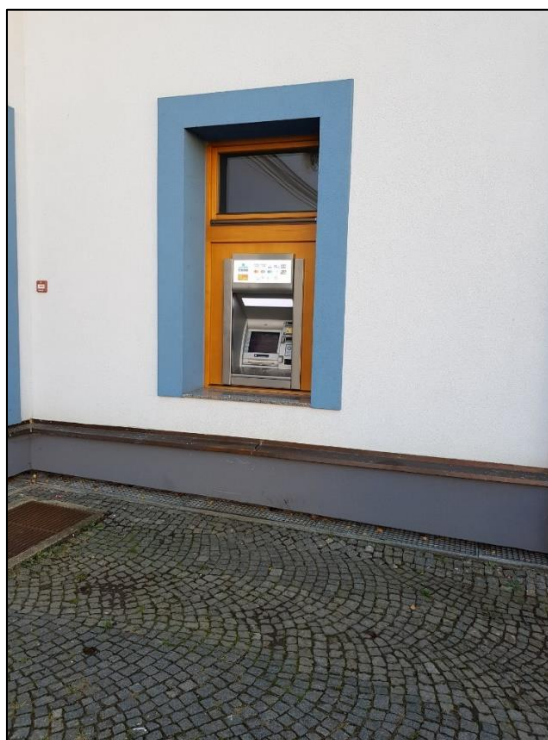
Před vstupem do budovy je bankomat. Osobě na vozíku je umožněný přístup boční i čelní. Výška parapetu okna, ve kterém je bankomat umístěný, je 800 mm. Nejvýše z ovládacích částí je umístěný otvor pro vložení karty, který je ve výšce 1150 mm (od úrovně chodníku). Hloubka dosahu je 300 mm (při této hloubce, v případě bočního přístupu, má být maximální výška umístění ovládacích částí 1345 mm).

Obrázek 41 - Bankomat u *Budovy OÚ 1* (správné výškové řešení, umožněné použití osobě na vozíku), zdroj: autorka DP

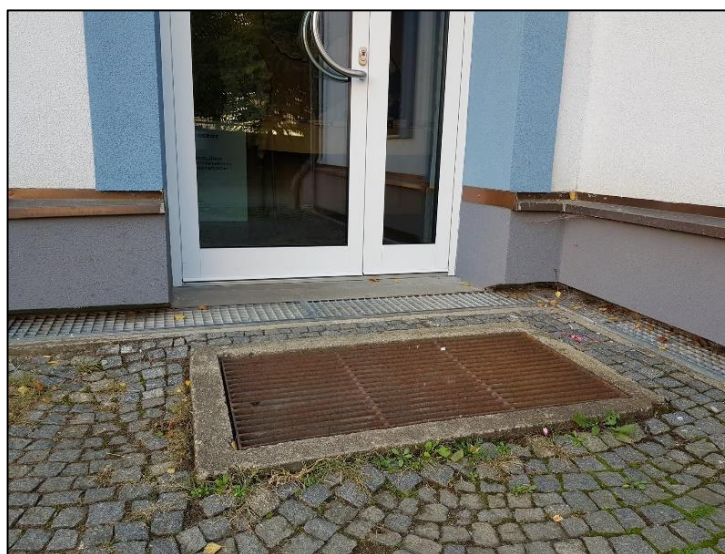
Přiléhající chodník je ve stejné úrovni jako podlaha vstupního podlaží. Do budovy vedou dva vstupy – jeden hlavní, druhý je otevřený v případě konání svatby (snadnější průchod k obřadní síni) nebo v letní sezóně (přístup k infocentru). Před vstupem je čistící zóna s ocelovým roštem (mezery v roštu jsou 10 mm ve směru chůze – požadavek je maximálně 15 mm). V okolí roštu jsou dlažební kostky v nižší úrovni a hrozí tak zakopnutí (viz Obrázek 42). Šířka obou vstupů je 1300 mm, přičemž dvoukřídlé dveře umožňují otevření v šířce 900 mm. Dveře mají kliku v požadované výšce (ve svislém provedení), bez vodorovného madla. Součástí dveří je zpomalovací systém zavírání.

Obrázek 42 - Vystupující čistící rošt před vstupem do *Budovy OÚ 1* (rošt zvýšený o 30 mm, překážka pro vozíčkáře, mezery roštu jsou vyhovující), zdroj: autorka DP

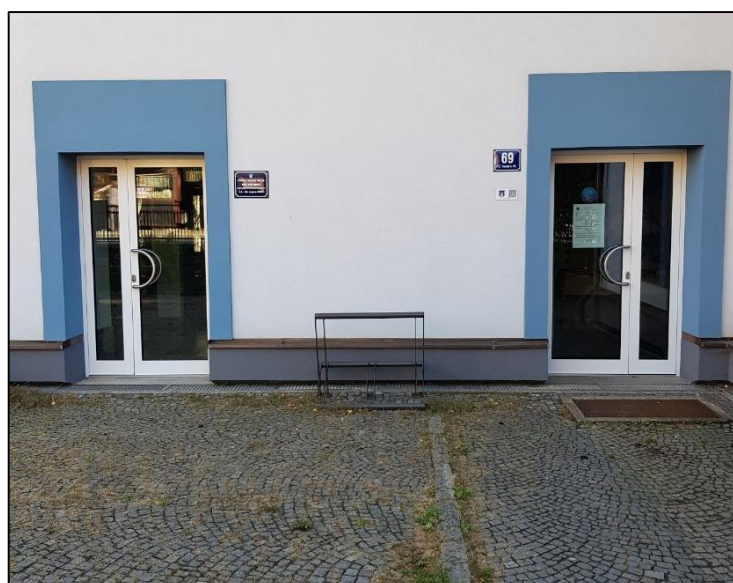
Obrázek 43 - Vstup do *Budovy OÚ 1* (správné řešení vstupních dveří), zdroj: autorka DP

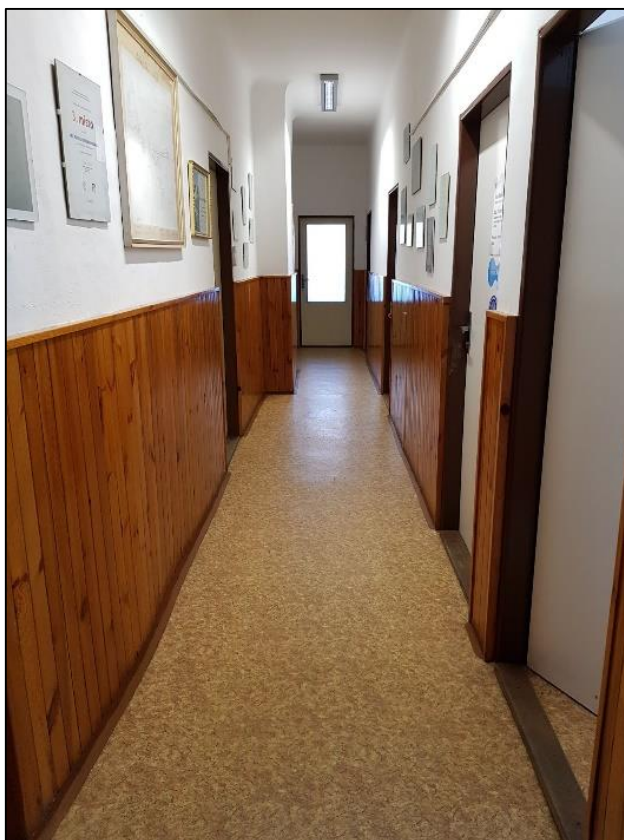
Chodba v 2.NP má šířku 1300 mm, ale je zúžená po obou stranách dřevěným obkladem, tj. světlá šířka chodby je 1250 mm (požadavek je minimálně 1200 mm pro prostory s nízkým výskytem osob na vozíku, doporučuje se 1500 mm). Chodba je v části zúžena komínem, kde je světlá šířka 950 mm (dovolená šířka krátkodobého zúžení je 900 mm).

Veškeré dveře v budově mají minimální světlou šířku 800 mm. Některé dveře mají prahy převyšující výšku 20 mm. Podlaha v rámci jednotlivých podlaží je v jedné výškové úrovni, tj. bez jiných výškových překážek.

Obrázek 44 - Chodba v 2.NP v *Budově OÚ 1* (šířka chodby je vyhovující i v místě krátkodobého zúžení, dveře jsou s prahy s výškou větší jak 20 mm), zdroj: autorka DP

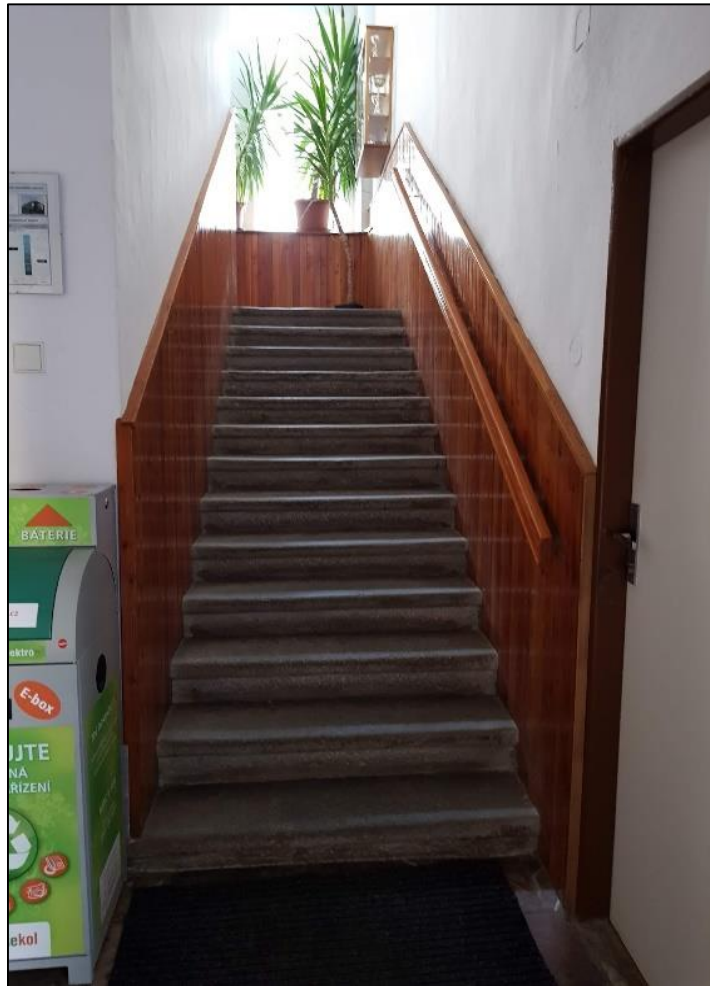
schodišťového ramene je 1100 mm. Stupně jsou široké 300 mm a vysoké 154 mm. Mezipodesta je o šířce 2090 mm, na níž vystupuje na stěně vitrína a zúžuje šířku schodišťového ramene o 250 mm. Madlo je ve správné výšce a tvarově vhodné, ale je pouze na jedné straně a bez požadovaných přesahů. Nášlapná vrstva je kamenná. Nástupní a výstupní stupně nejsou značeny kontrastní barvou.

Obrázek 45 - Nástupní schodišťové rameno uvnitř *Budovy OÚ 1* (šířka je zúžena dřevěným obkladem, madlo je chybně pouze na jedné straně a bez požadovaných přesahů, prostor mezipodesty je zúžený vitrínou a chybí kontrastní značení prvního a posledního stupně, rozměry stupňů jsou vyhovující), zdroj: autorka DP

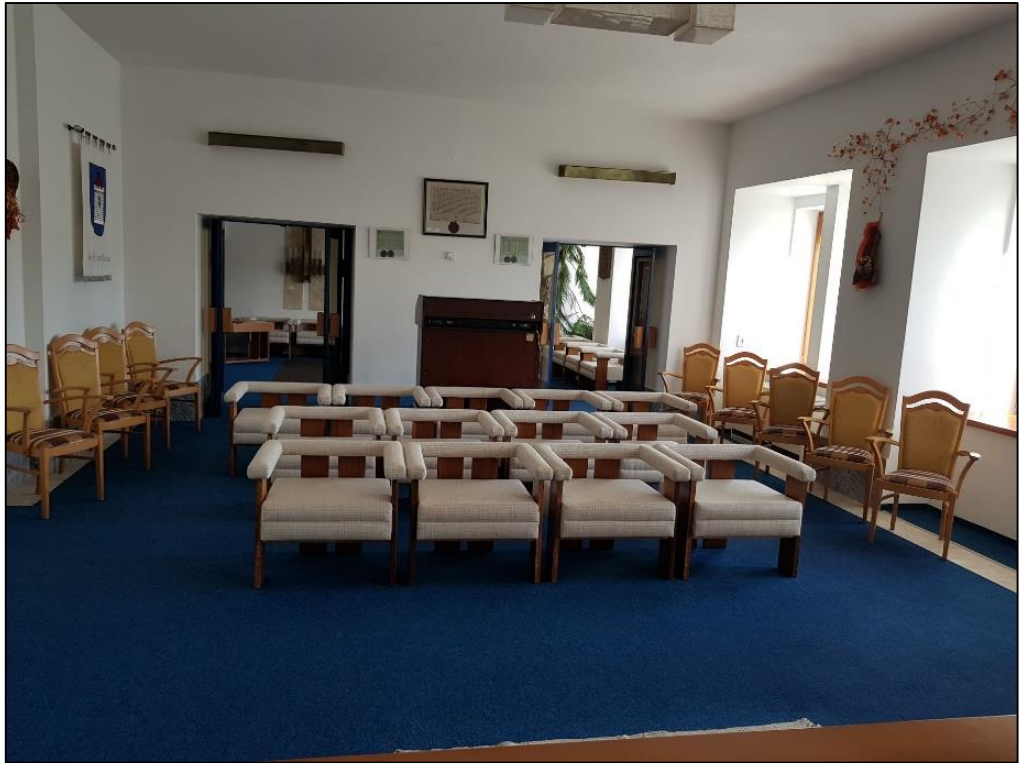
Obrázek 47 - Obřadní síň v *Budově OÚ 1* (nevhodné umístění křesel, které zamezují průjezd vozíku), zdroj: autorka DP

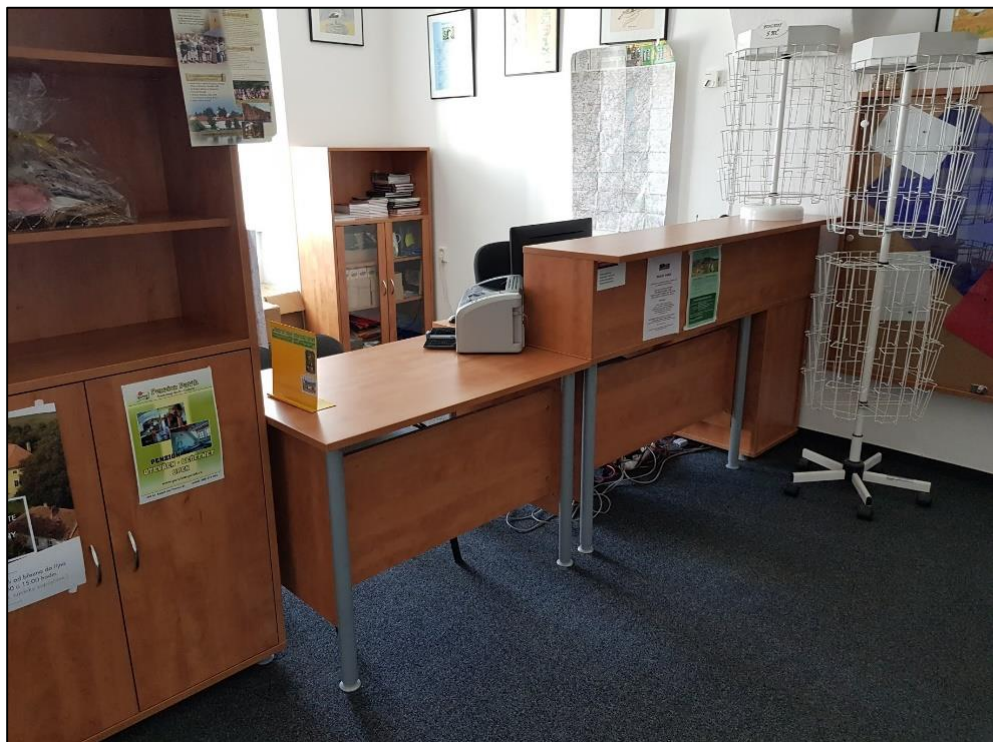
Obrázek 48 - Infocentrum v *Budově OÚ 1* (správné řešení sníženého pultu), zdroj: autorka DP

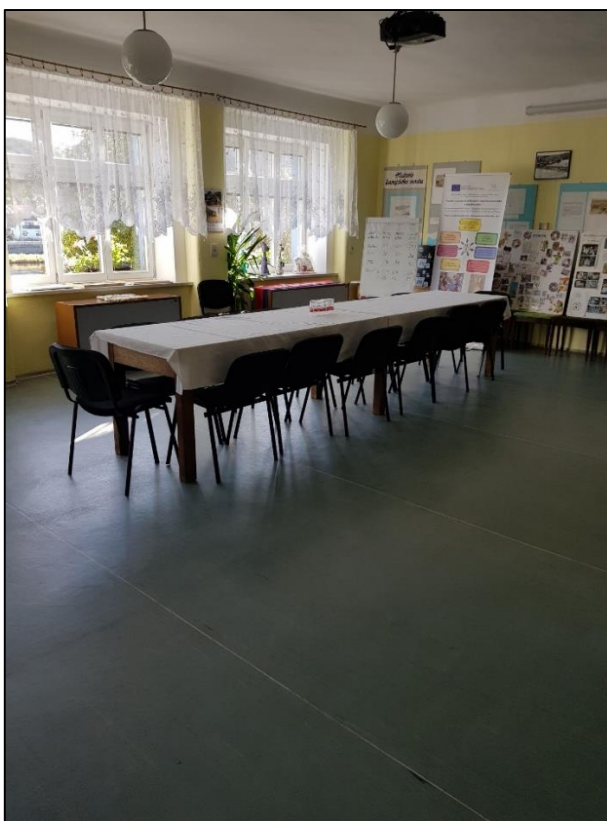
Obrázek 49 - Zasedací místnost v *Budově OÚ 1* (správné řešení), zdroj: autorka DP

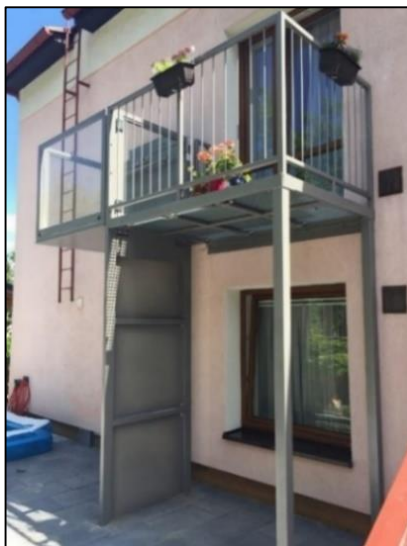
Obrázek 50 - Příkladná ukázka svislé plošiny s neuzavřenou jízdní dráhou a balkónem (vyhláška povoluje u tohoto typu plošiny zdvih maximálně 2 metry, na trhu lze sehnat tento typ plošiny s vyšším zdvihem) [27]

Použití plošiny s neuzavřenou jízdní dráhou (viz Obrázek 50), kterou je možné na trhu sehnat i se zdvihem vyšším, než povoluje vyhláška, obnáší pro *Budovu OÚ 1* větší stavební úpravy. Je nutné pro výstup v prvním patře instalovat samonosný balkón. Musí se provést základové konstrukce pro sloupce (železobetonové monolitické patky) s přípravou pro upevnění ocelových sloupů a zastřešení balkónu (markýzou) pro ochranu před povětrnostními vlivy. Provedení této varianty je na Obrázku 51 a 52. Ve výkresové části této diplomové práce není uvažováno s tímto typem plošiny (uvažuje se s uzavřenou jízdní dráhou).

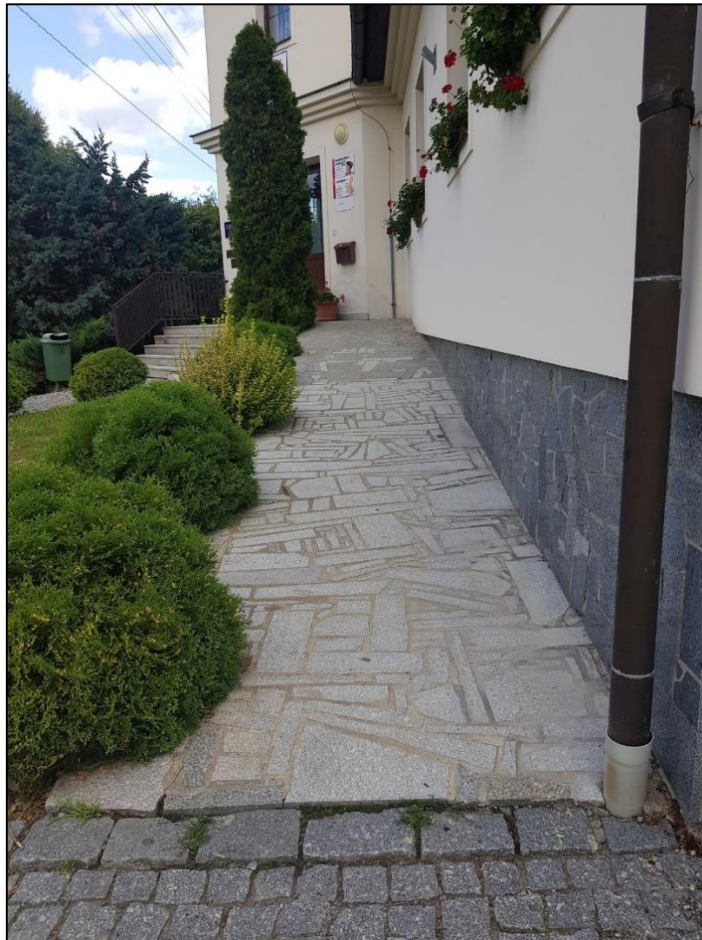
Obrázek 54 - Chodník ve sklonu podél *Budovy OÚ 2* (chodník vede na podestu, kde je nutné pro vstup do budovy zdolat 120 mm vysoký stupeň, přiléhající keře zasahují do průchozí šířky, vhodné by bylo zábradlí na vnější straně), zdroj: autorka DP

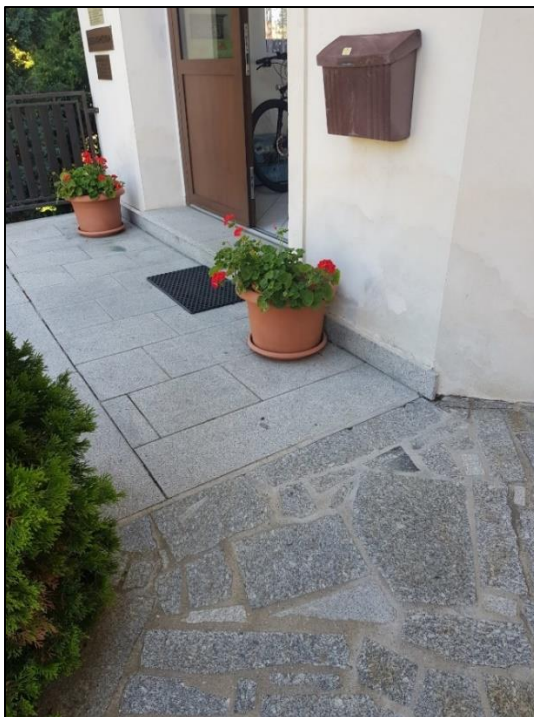
Obrázek 55 - Pohled z chodníku na vstupní dveře a stupeň (překážky: květináč na podestě a 120 mm vysoký stupeň u dveří), zdroj: autorka DP

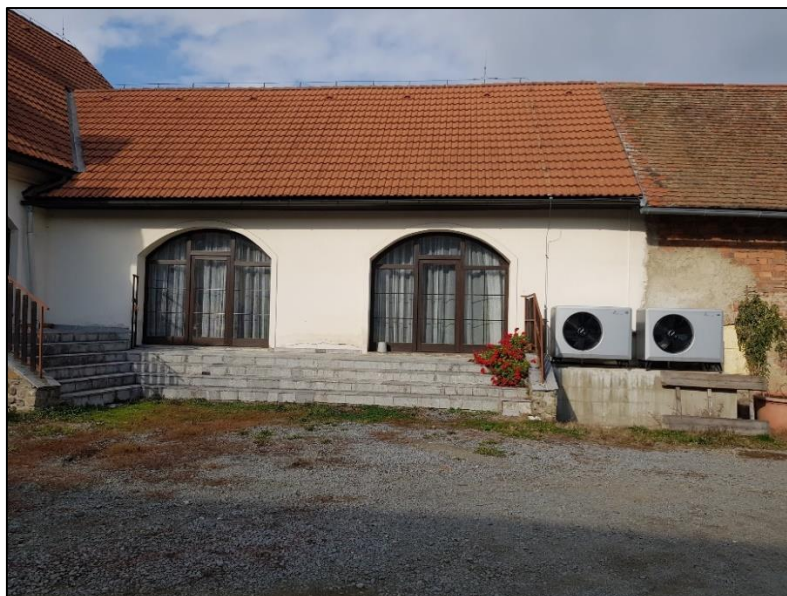
Z nádvoří je také možný vstup do budovy při ojedinělých příležitostech po schodišti. Po zdolání uvedeného schodiště je možné se dostat do obřadní síně nebo hlavní chodby v 1.NP.

Obrázek 56 - Pohled z nádvoří *Budovy OÚ 2* (umožněný vchod z nádvoří do obřadní síně pouze po schodišti), zdroj: autorka DP

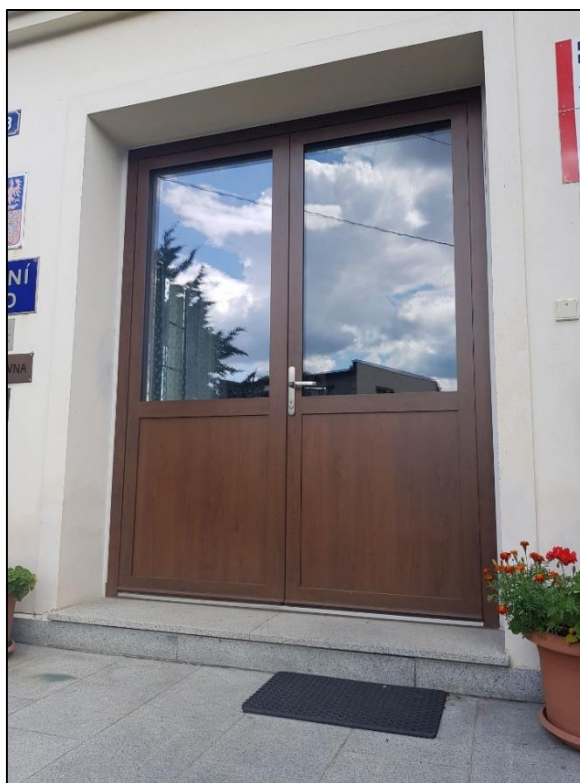
Obrázek 57 - Hlavní vchod do *Budovy OÚ 2* (pohled na vstupní dveře a již zmiňovanou překážku o výšce 120 mm), zdroj: autorka DP

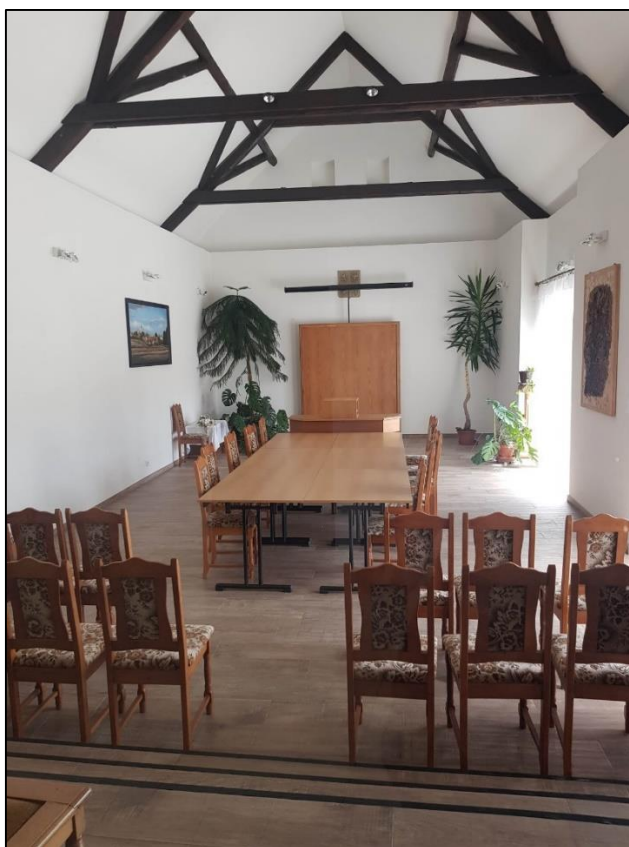
Obrázek 58 - Pohled na sniženou část obřadní síně v *Budově OÚ 2* (do této místnosti je nutné zdolat schodiště, jiný přístup není), zdroj: autorka DP

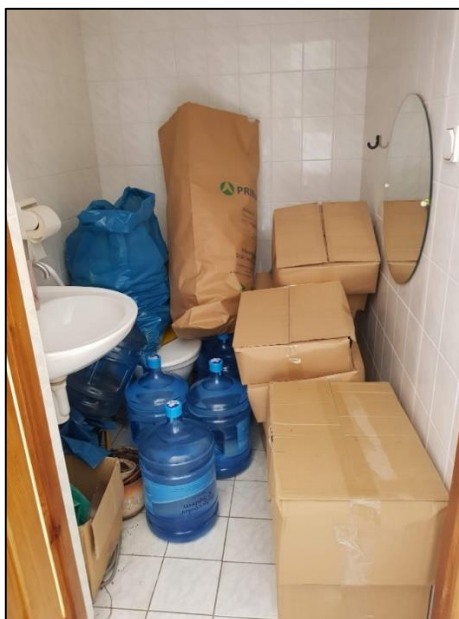
úklidová komora. WC pro muže zahrnují samostatnou předsíň s umyvadly, místnost s pisoáry a jednu WC kabinu. V této budově je i bezbariérové WC, které je v současné době mimo provoz a využívá se jako sklad. Při nahlédnutí do místnosti s označením bezbariérové WC kabiny příslušným symbolem nebylo autorce DP umožněné bližší zkoumání zařizovacích předmětů. WC kabina má šířku 1400 mm a hloubku 1600 mm, tyto rozměry jsou pro bezbariérové užívání nevyhovující (z tohoto hlediska by osobě na vozíku bylo umožněné použití WC kabiny v omezené míře, i kdyby byla v provozu). Dveře o šířce 900 mm jsou bez madla.

Obrázek 59 - Bezbariérové WC v Budově OÚ 2 (v současné době mimo provoz, nevyhovující rozměry místnosti), zdroj: autorka DP

V rámci úprav je návrh i pro zvětšení a modernizaci místnosti stávající bezbariérové WC kabiny. Nová kabina má rozměry 2150 x 2150 mm a vstup do kabiny je z nové chodby. Vybavení je navrženo dle požadavků vyhlášky – WC mísa a umyvadlo umístěné ve správné výšce, madla, zrcadlo, odpadkový koš, tlačítka nouzového volání (případně použití ohlásí signál v sekretariátu), dveře s vodorovným madlem. I pro tuto variantu platí nové značení v Braillově písmu na požadované pozici. V rámci úpravy dojde ke zmenšení dveří z místnosti 1.08 do místnosti 1.02. Dveře jsou opatřeny také vodorovným madlem.

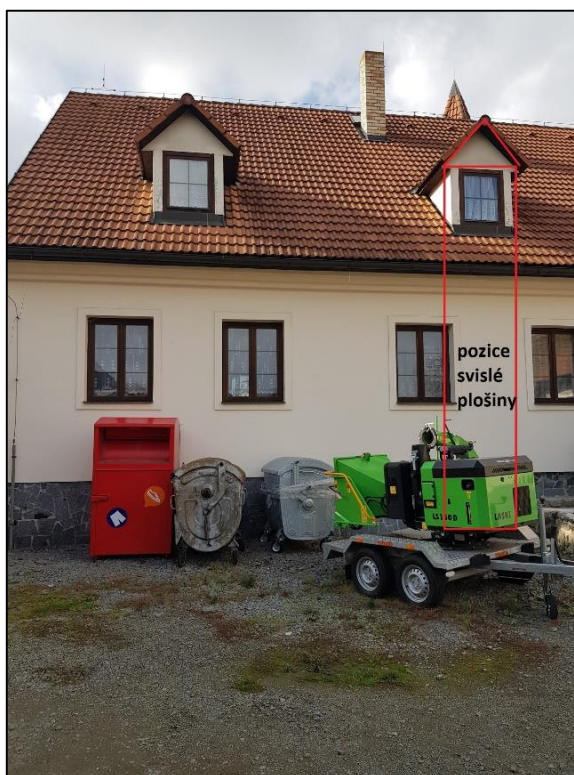
Obrázek 62 – Návrh pro umístění venkovní plošiny, zdroj: autorka DP

U druhé varianty je stávající stav hlavního vstupu ponechaný. Návrh bezbariérového vstupu je z nádvoří pomocí nově zhotovené svislé plošiny s uzavřenou jízdní dráhou. Tato varianta obnáší úpravu okenních otvorů. Musí se zhotovit nový dveřní otvory v 1.NP a v 2.NP v pozici stávajícího vikýře. V důsledku této varianty se zmenší plocha pro kadeřnictví v 1.NP (v současné době mají v pronájmu tři místnosti, včetně vlastního sociálního zázemí). Místnost 1.08 (viz výkres 2.1) se změní na chodbu s novým vstupem z plošiny. Na Obrázku 62 je vyznačené umístění svislé plošiny – druhý vikýř zleva.

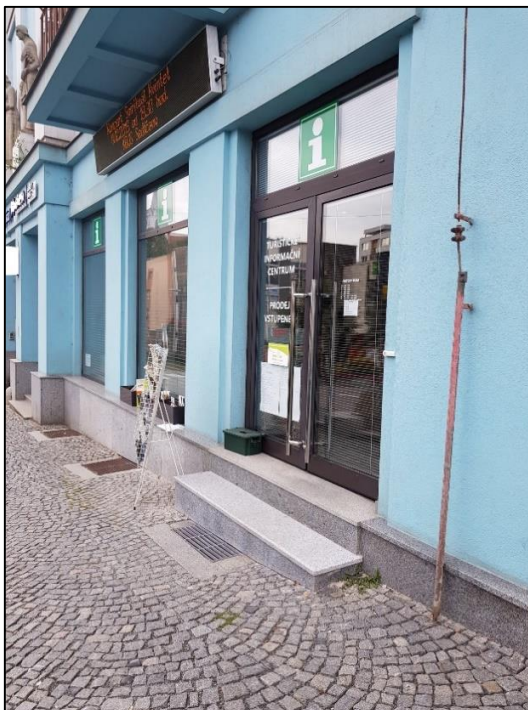
Náměstí, kde se stavba nachází, je svažitého terénu. Přiléhající chodník je 3500 mm široký a s různou sklonitostí. U hlavního vstupu do infocentra je podélný sklon chodníku v poměru 1:8,3. Zde je názorně ukázáno, že legislativa požaduje bezbariérový chodník s podélným sklonem maximálně v poměru 1:12, ale to nelze vždy splnit, v důsledku členitosti terénu. Ve městě není městská hromadná doprava, ale je zde autobusové a vlakové nádraží, které jsou dobře přístupné z centra města. Chodníky městem nejsou ve všech místech s dostačující šířkou (v některých místech i s šířkou 800 mm), ale je možné využít jinou trasu, kde jsou dostačující podmínky a snížené části obrubníků u přechodů.

Obrázek 64 - Vstup do infocentra u *Budovy MěÚ 1* (lze využít pouze vstup se schodišťovými stupni, přiléhající chodník nesplňuje požadavek na sklonitost), zdroj: autorka DP

Nejprve se úpravy zaměří pro umožněné vstupy do jednotlivých částí. Pro vstup do části, kde je infocentrum a banka, je návrh pro zhotovení nájezdu před vchodem do infocentra. Schodiště před vchodem se odstraní (viz Obrázek 64) a vznikne nová podesta (úroveň jako podlaha v budově, tj. +0,200). Podesta musí mít minimální rozměry 1500 x 1500 mm. Z jedné strany je návrh nájezdu z chodníku (převýšení 140 mm). Z hlediska sklonu chodníku před vstupem (1:8,3), je nájezd vodorovný. Z druhé strany je návrh pro

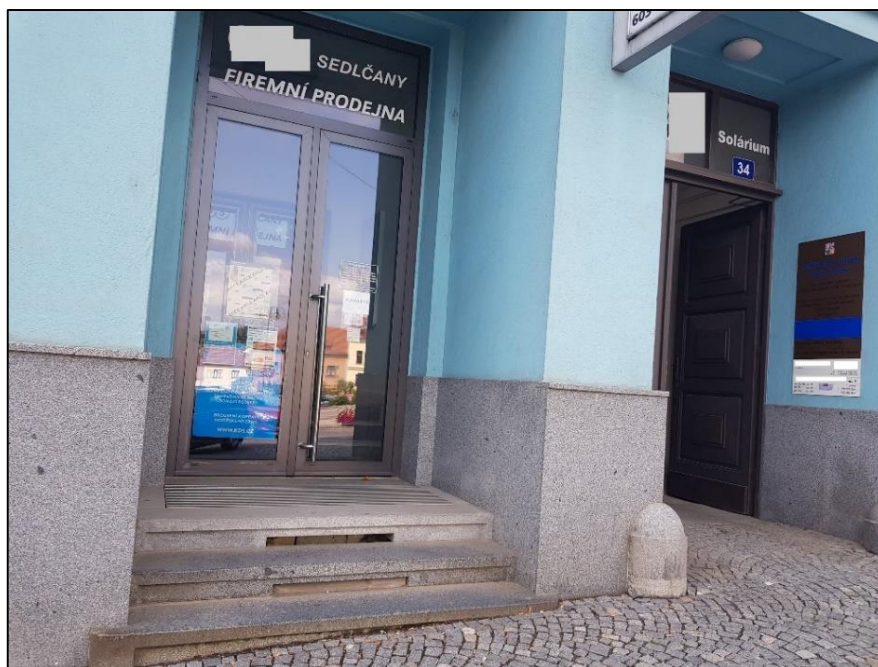
Obrázek 65 - Vstup do obchodu a do průchodu (do obchodu lze použít pouze vstup se schodišťovými stupni, cedule u průchodu je nekontrastní, průchod vede k venkovnímu výtahu), zdroj: autorka DP

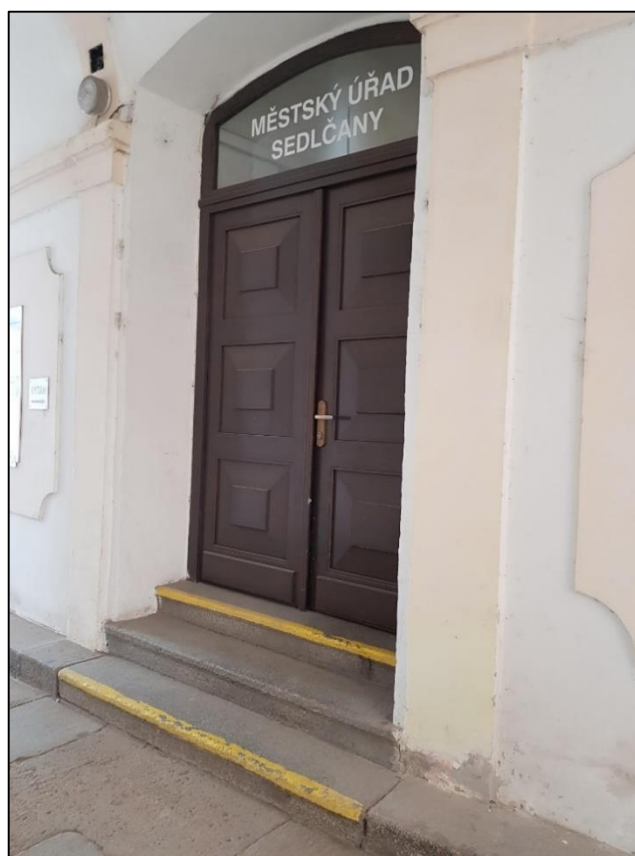
Obrázek 66 - Hlavní vstup *Budovy MěÚ 1* (pohled z průchodu, stupně správně značené kontrastní barvou), zdroj: autorka DP

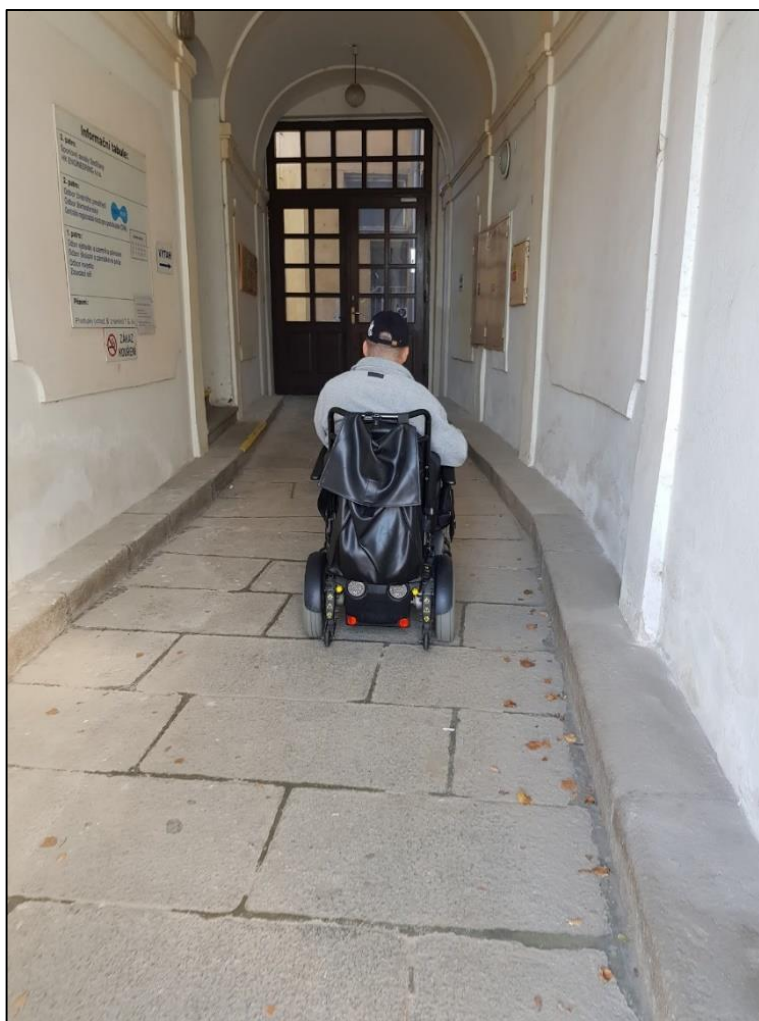
Obrázek 67 - Průchod na nádvoří a k venkovnímu výtahu u *Budovy MěÚ 1* (náznorná ukázka možného použití trasy i osobě na vozíku; značení trasy k výtahu je viditelné u informační cedule), zdroj: autorka DP

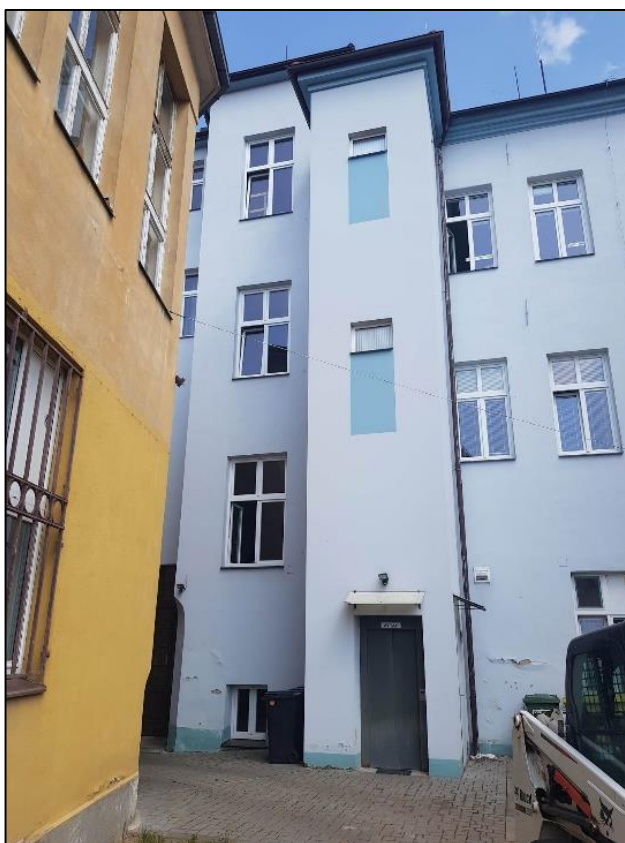
Obrázek 68 - Venkovní výtah u *Budovy MěÚ 1* (výtah funkční pouze v otevírací době úřadu, výtahem se lze dopravit pouze do 2. a 3.NP, tj. do vstupního podlaží a podkroví výtah nelze použít), zdroj: autorka DP

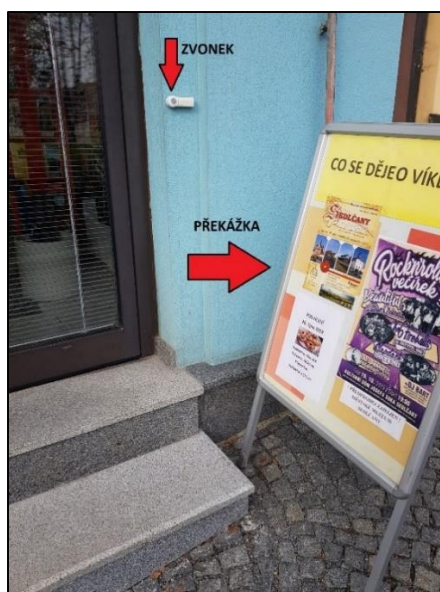
Obrázek 69 - Zvonek u infocentra (cedule je nevhodně umístěná, osoba na vozíku nedosáhne na zvonkový panel), zdroj: autorka DP

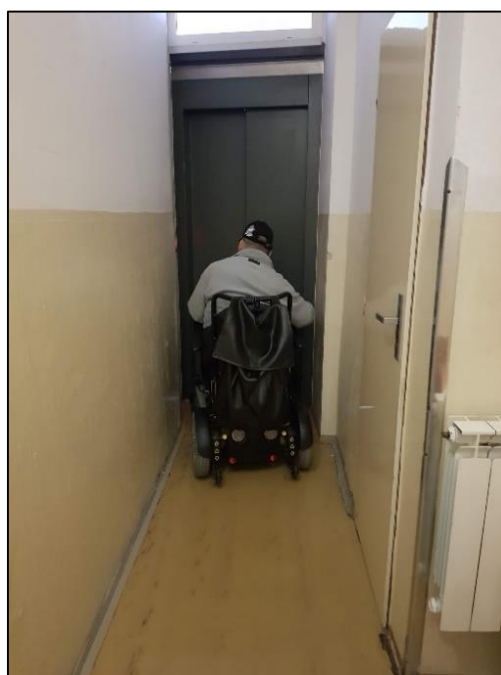
Obrázek 70 - Osoba na vozíku na chodbě před výtahem v *Budově MěÚ 1* (výtah je průjezdný), zdroj: autorka DP

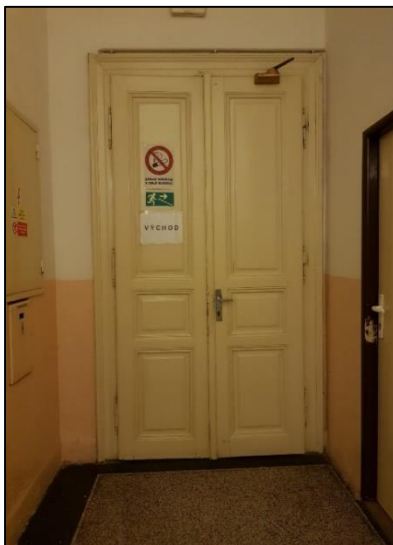
Obrázek 71 - Dvoukřídlé dveře v *Budově MěÚ 1* (dveře umožňují průchod o šířce 700 mm, osoba na vozíku neprojde dveřmi), zdroj: autorka DP

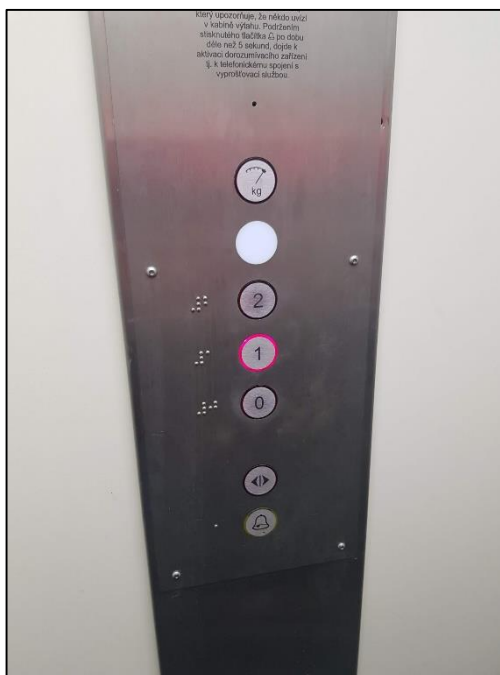
Venkovní výtah o rozměrech kabiny 1100 x 1400 mm je průchozí jen do určitých podlaží. Ve výtahu je podélné madlo, ovládací panel s označením v Braillově písmu na levé straně (správně má být na pravé straně od tlačítek). Výtah nemá sedátko a akustické hlášení jednotlivých stanic a směru jízdy.

Obrázek 73 - Ovládací panel ve výtahu (nesprávné označení v Braillově písmu na levé straně od tlačítek), zdroj: autorka DP

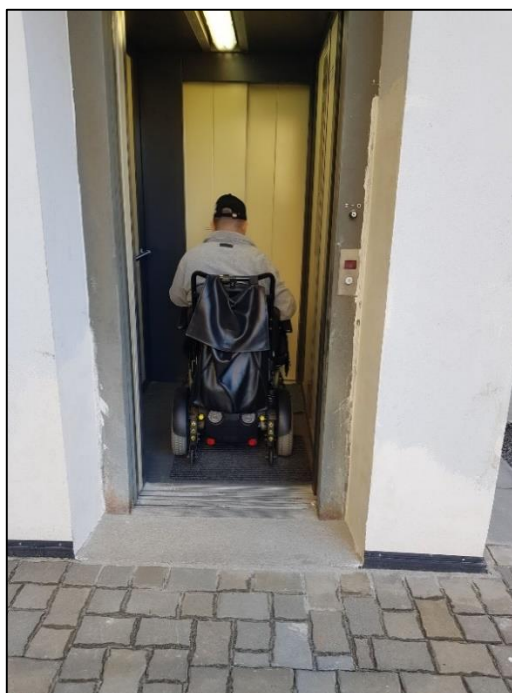
Obrázek 74 - Osoba na vozíku ve výtahu v *Budově MěÚ 1* (výtah je rozměrově vyhovující), zdroj: autorka DP

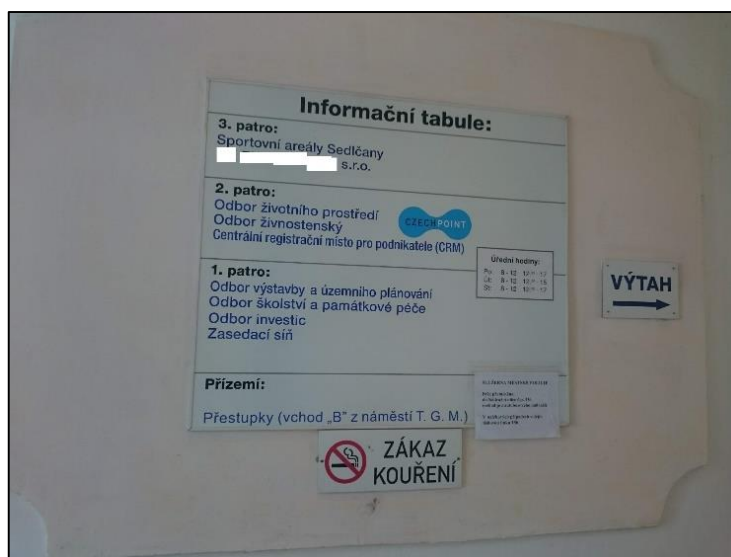
Označení budovy je viditelné již z náměstí. Z dálky je také dobře rozeznatelné infocentrum. Před průchodem na stěně visí informativní cedule o umístění jednotlivých odborů. Tato cedule je ve zlatém provedení s černým textem a je nekontrastní. Další informativní tabule je v průchodu a je lépe čitelná, součástí je i označení cesty k výtahu. Na každém podlaží je značení, kde jsou umístěné jednotlivé odbory. Je zde také zákazová značka s textem a symbolem „Zákaz vstupu se psy mimo osob s asistenčním psem“.

Obrázek 76 - Informační tabule v průchodu a označení trasy k výtahu (dobře čitelné), zdroj: autorka DP

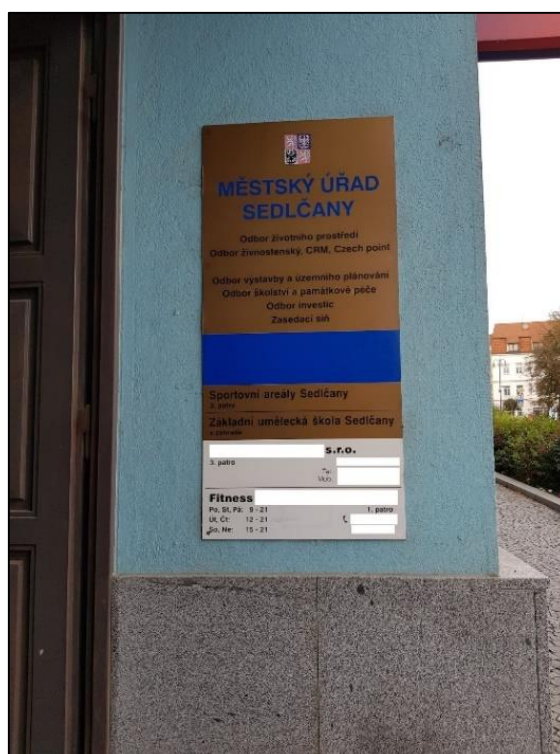
Obrázek 77 - Informativní tabule *Budovy MěÚ 1* (nekontrastní řešení - nevhodné), zdroj: autorka DP

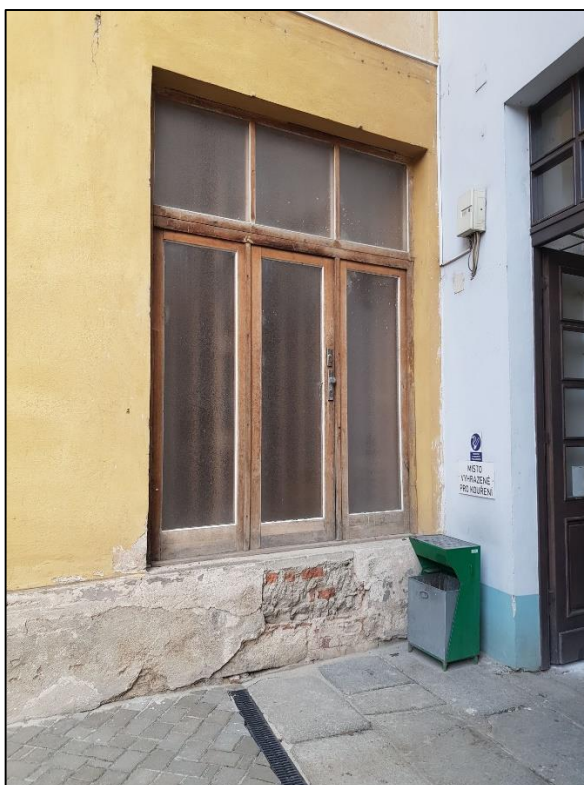
Obrázek 79 - Místo pro navrhující venkovní plošinu u *Budovy MěÚ 1*, zdroj: autorka DP

Pro vstup do části, kde je banka a infocentrum, je navržena venkovní svislá plošina z nádvoří. Svislá plošina je bez uzavřené jízdní dráhy a je samonosná (samostatný základ). Výstup z plošiny je na novou konstrukci samonosné podesty na sloupech. Zdvih plošiny a výška podesty je od úrovně chodníku 650 mm (výstup v úrovni +0,200). Nosná konstrukce podesty je řešena pomocí samostatných základů (patky) s přípravou pro upevnění ocelových sloupků. Nášlapná vrstva podesty je ze speciálně lisovaného ocelového roštu. Struktura roštu je s vroubky a tím zajištěna protiskluzná vlastnost. Tento návrh obnáší i úpravu vstupních dveří (vyhovující tvar kliky, vodorovné madlo, odstranění mříží v interiéru, aj.) z podesty do části podlaží. I tato varianta obnáší zhotovení nového dveřního otvoru mezi infocentrem a zádveřím banky a úpravu dispozice (změna pozice pultu v infocentru a doplnění snížené části). Cesta k náhradnímu bezbariérovému vstupu musí být viditelně značená. V prostorech banky a přestupkové komise (zvýšené prostory o 180 mm) je návrh pro použití přenosné rampy (z ekonomického hlediska nejsou stavební úpravy příznivé).

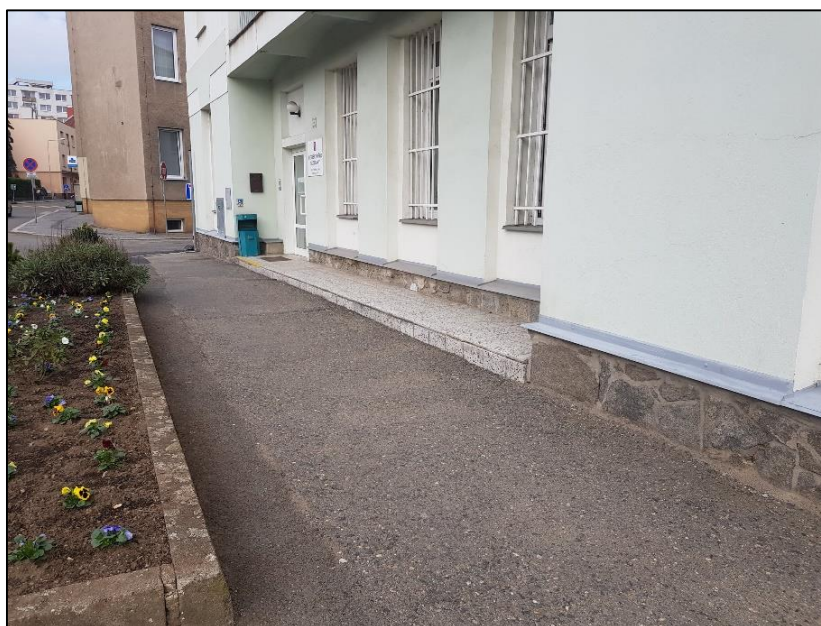
Řešená stavba stojí na téměř rovinném terénu. Přiléhající chodník před hlavním vchodem je široký 3000 mm, z toho 500 mm je zabudovaný záhon pro okrasné květiny (blíže k silnici). Přístupnost od autobusového nádraží je po chodníku v požadovaném sklonu (vzdálenost cca 100 metrů).

Obrázek 82 - Chodník před hlavním vstupem u *Budovy MěÚ 2* (k hlavnímu vstupu je nutné zdolat 180 mm vysoký stupeň, osobě na vozíku není umožněný vstup bez pomoci druhé osoby), zdroj: autorka DP

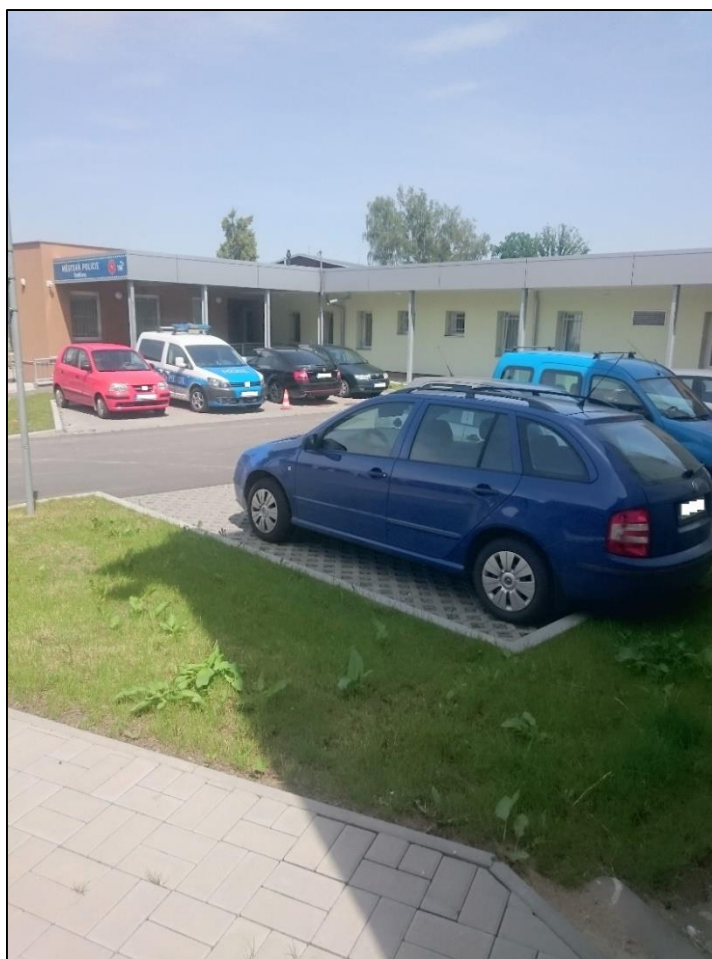
Obrázek 83 - Pohled na parkoviště a část budovy s městskou policií, zdroj: autorka DP

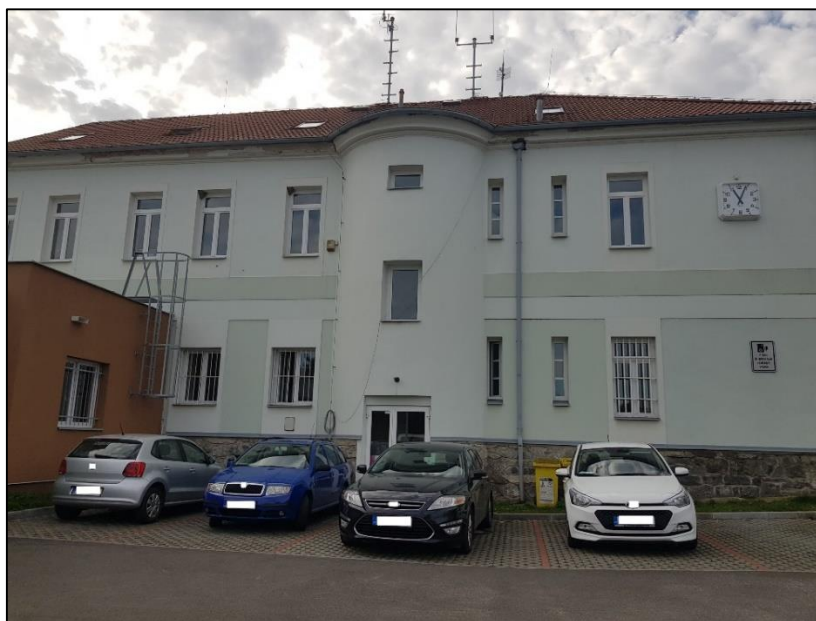
Za budovou jsou parkovací stání, kde parkují převážně zaměstnanci. V původní projektové dokumentaci (nalezena v archivu) je jedno vyhrazené parkovací stání pro osoby s omezenou schopností pohybu a orientace. Po přeměření tohoto místa (viz Obrázek 84 – třetí místo zleva) bylo zjištěno, že rozměrově odpovídá požadavkům pro bezbariérové parkovací stání, ale chybí vodorovné a svislé dopravní značení. Toto parkovací stání je u zadního zaměstnaneckého vstupu, tj. kdyby osoba na vozíku zaparkovala na daném místě, musí použít hlavní vchod, na druhé straně budovy.

Obrázek 84 - Pohled na parkoviště z druhé strany (třetí místo zleva odpovídá rozměrům vyhrazeného parkovacího místa, ale je bez označení), zdroj: autorka DP

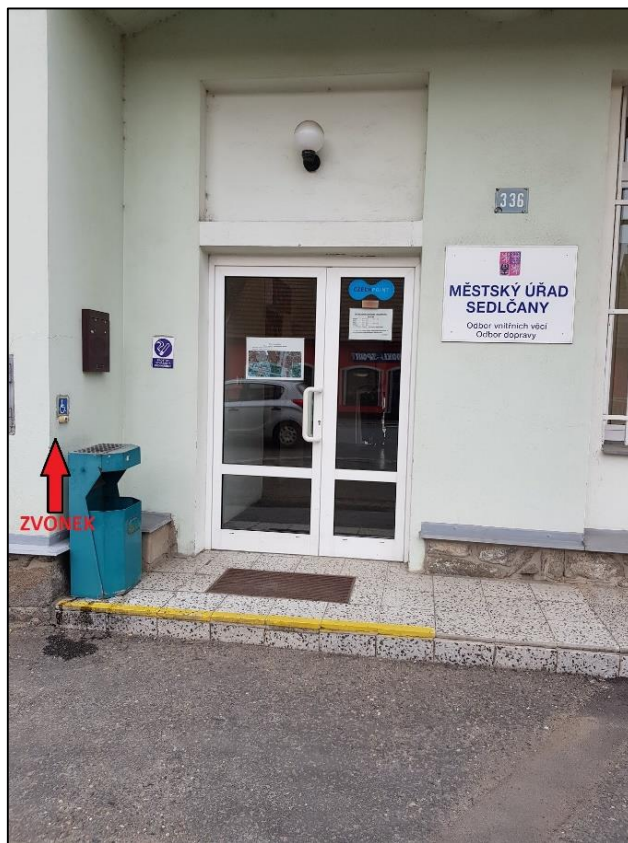
Obrázek 85 - Hlavní vchod do *Budovy MěÚ 2* (zvonek je v dosahové vzdálenosti osobě sedící na vozíku, neumožněný vstup do budovy – překážkou je schodišťový stupeň), zdroj: autorka DP
