Fakulta aplikovaných věd
Katedra mechaniky
Studijní obor: Stavitelství
Akademický rok: 2019/2020

DIPLOMOVÁ PRÁCE

Analýza vybraných budov občanské vybavenosti z hlediska bezbariérovosti

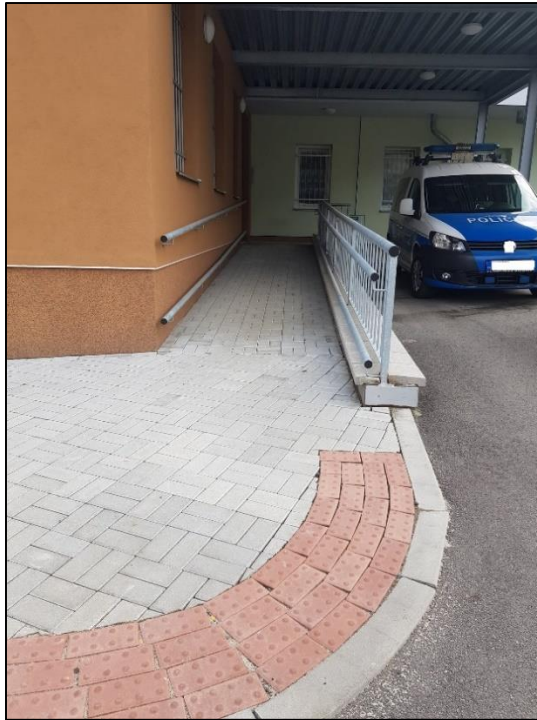
Obrázek 86 - Bezbariérová rampa u městské policie (správné řešení), zdroj: autorka DP

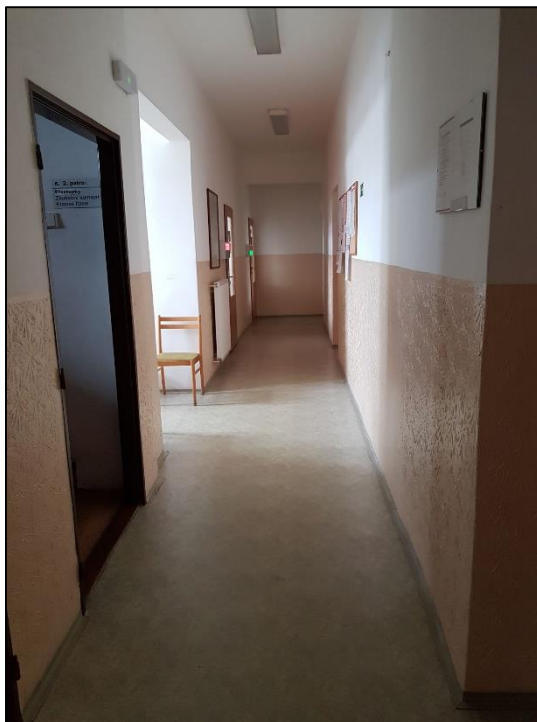
Obrázek 87 - Chodba v 2.NP: *Budova MěÚ 2* (rozměrově vyhovující), zdroj: autorka DP

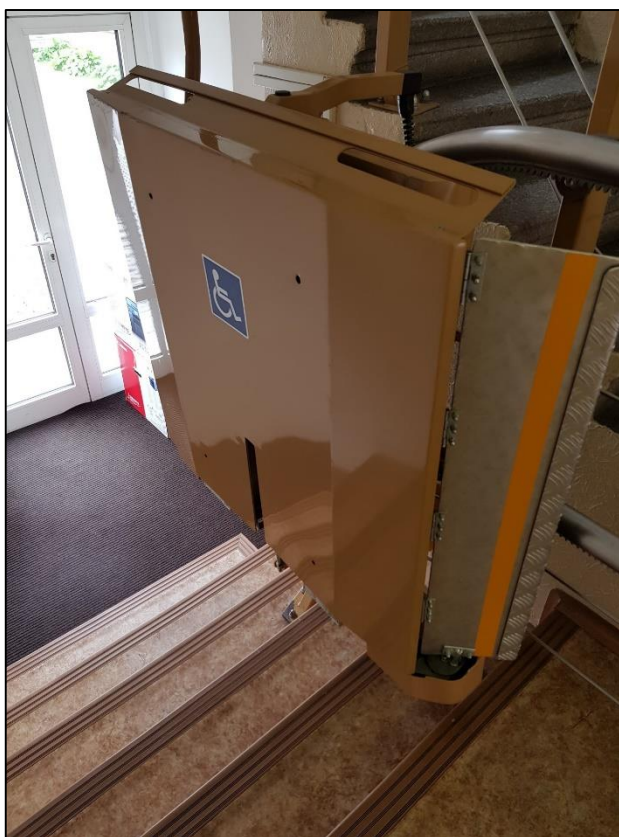
Obrázek 89 - Schodišťová plošina ve složené poloze v *Budově MěÚ 2*, zdroj: autorka DP

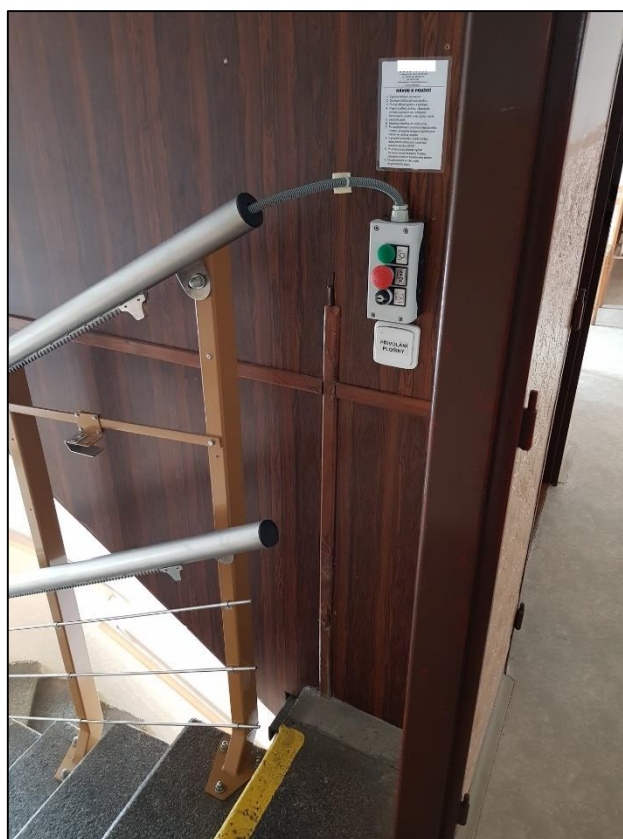
Obrázek 90 - Ovládací panel schodišťové plošiny (nutná obsluha), zdroj: autorka DP

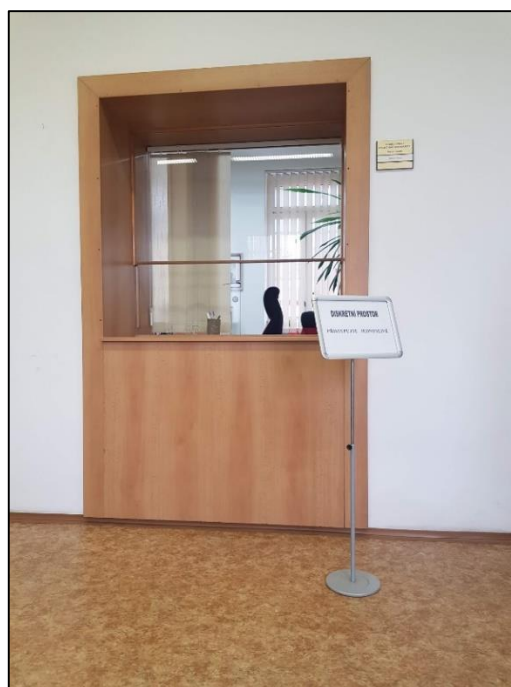
Obrázek 92 - Přepážka odboru dopravy (správná výška přepážky) v *Budově MěÚ 2*, zdroj: autorka DP

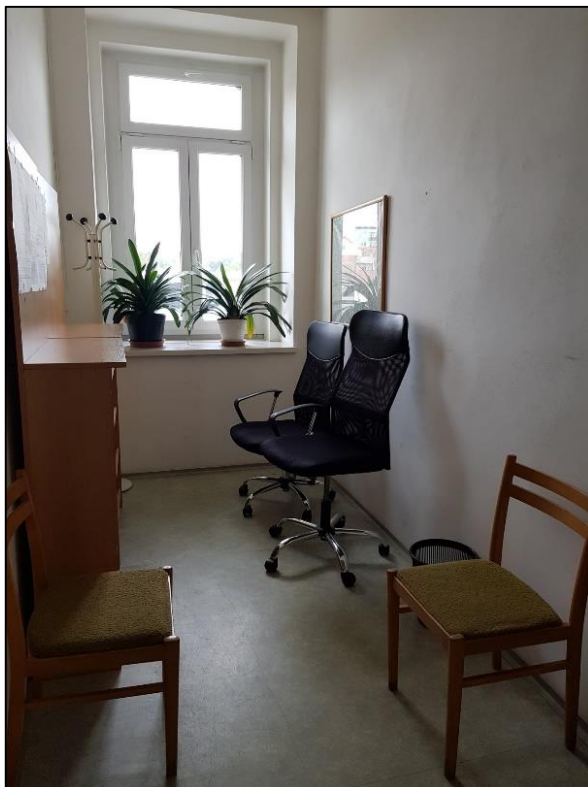
U odboru vnitřních věcí je čekárna o šířce 1900 mm a hloubce 2850 mm. Z důvodu nevhodně umístěného nábytku, není umožněné osobě na vozíku čekárnu využít. Pult pro případné vyplňování papírové dokumentace je příliš vysoko.

Obrázek 93 - Čekárna v 2.NP (nevhodné uspořádání nábytku, příliš vysoký pult) v *Budově MěÚ 2*, zdroj: autorka DP

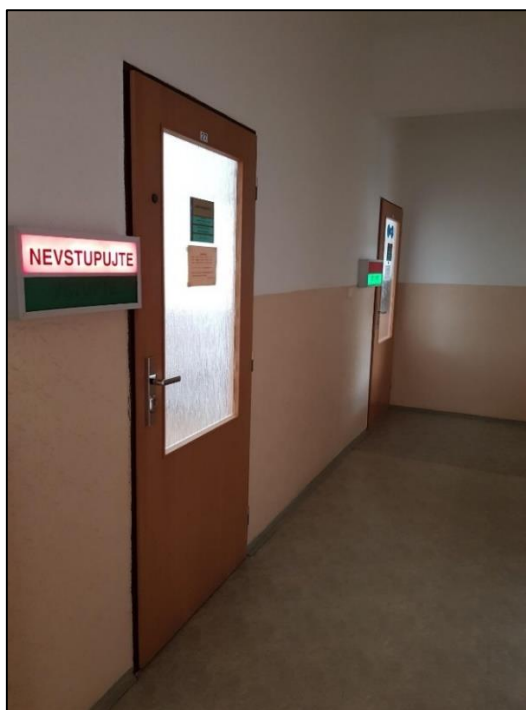
Označení budovy je viditelné u hlavního vstupu. Orientační plán s informacemi o umístění jednotlivých kanceláří je hned u hlavního vstupu. Jmenovky u jednotlivých kanceláří jsou v některých případech nevhodně zvolené – bílý papír na skleněné části dveří (při oslnění sluncem z okna, které je naproti dveřím, je text obtížné přečíst). Odbor vnitřních věcí má světelné tabule s označením „Vstupte“ a „Nevstupujte“. Viz Obrázek 95.

Obrázek 95 - Značení kanceláří v *Budově MěÚ 2* (nesprávné umístění označení místnosti na prosklené části dveří), zdroj: autorka DP

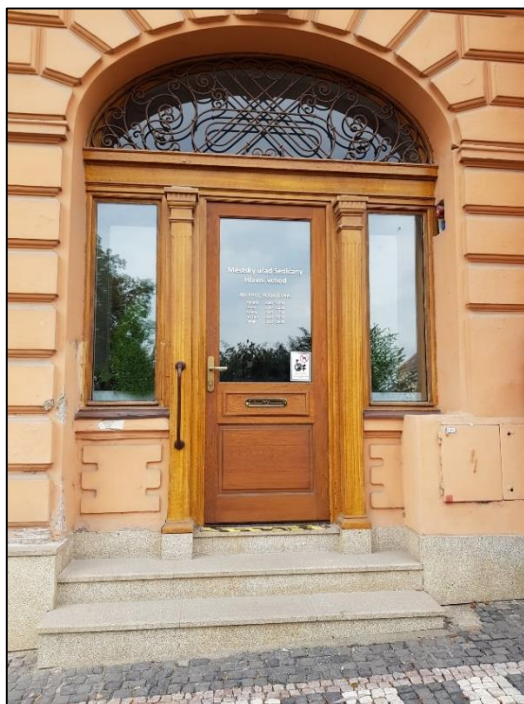
Součástí hlavního vchodu jsou tři stupně. V případě návštěvy osoby na vozíku, zaměstnanec recepce použije přenosné nájezdy. U hlavního vstupu ovšem chybí zvonkový panel, pro přivolání pomoci. Označení posledního schodu, v úrovni dveří, je označený kontrastní barvou. Vstupní dveře (otevírají se dovnitř), včetně kliky jsou tvarově a rozměrově správně řešené. Po levé straně hlavních dveří je svislé madlo o délce 500 mm. Z průchodu je služební vchod pro zaměstnance s více schodišťovými stupni.

Obrázek 97 - Hlavní vchod do *Budovy MěÚ 3* (pouze po schodišťových stupních, chybí zvonek), zdroj: autorka DP

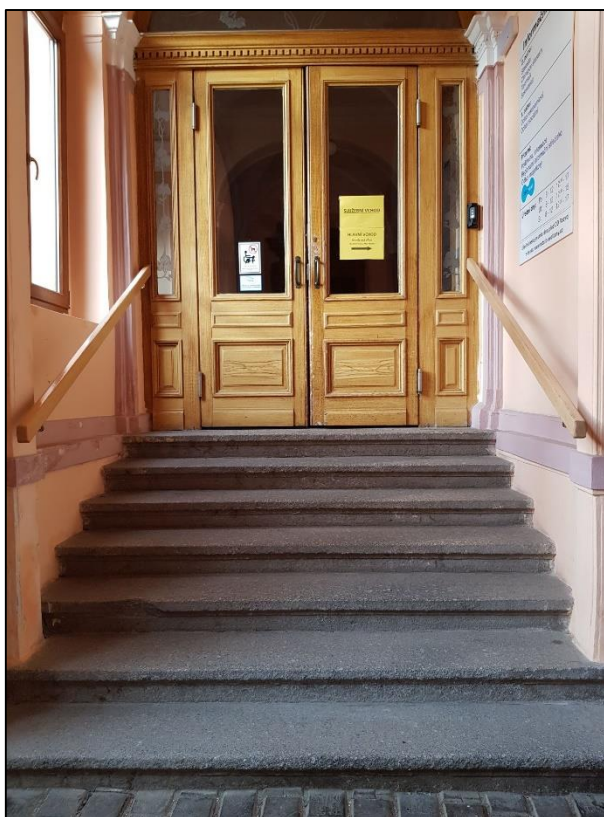
Obrázek 98 - Služební vchod v průchodu (umístění informativní cedule pouze u tohoto vchodu – nevhodné) u *Budovy MěÚ 3*, zdroj: autorka DP

Označení „Radnice“ je zakomponované do fasádního provedení stavby. U hlavního vstupu je název na skleněné části dveří. Informační tabule o příslušných službách je pouze v průchodu u vchodu pro zaměstnance. Tento způsob umístění je nevyhovující, jelikož průchodem běžně návštěvníci nechodí. Součástí vstupů je i symbol označující zákaz vstupu se psy s výjimkou asistenčních psů.

Informativní cedule o umístění jednotlivých odborů je nově u vstupů. U první varianty v prostorech recepce a druhé varianty také u náhradního bezbariérového vstupu.

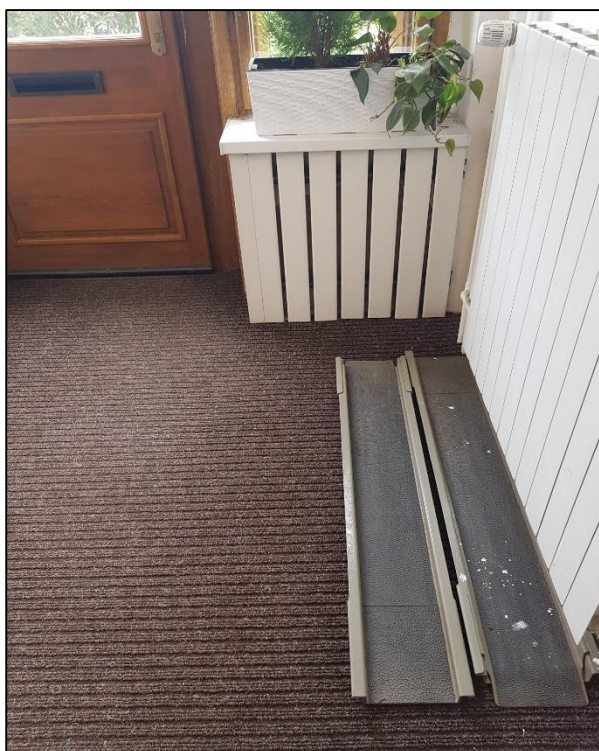
Obrázek 99 - Připravené přenosné nájezdy (v případě návštěvy osoby na vozíku, je možné použít tyto nájezdy s cizí pomocí) v *Budově MěÚ 3*, zdroj: autorka DP

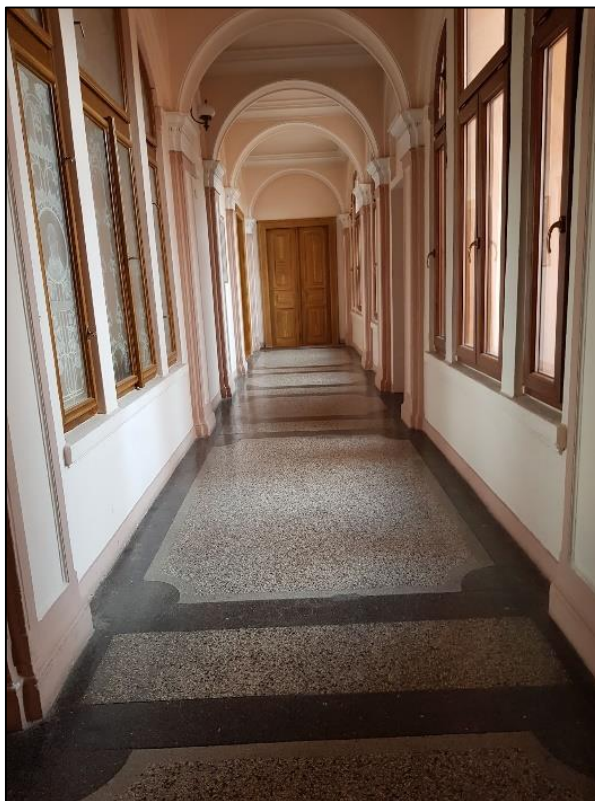
Obrázek 100 - Hlavní chodba v *Budově MěÚ 3* (rozměrově vhodné řešení), zdroj: autorka DP

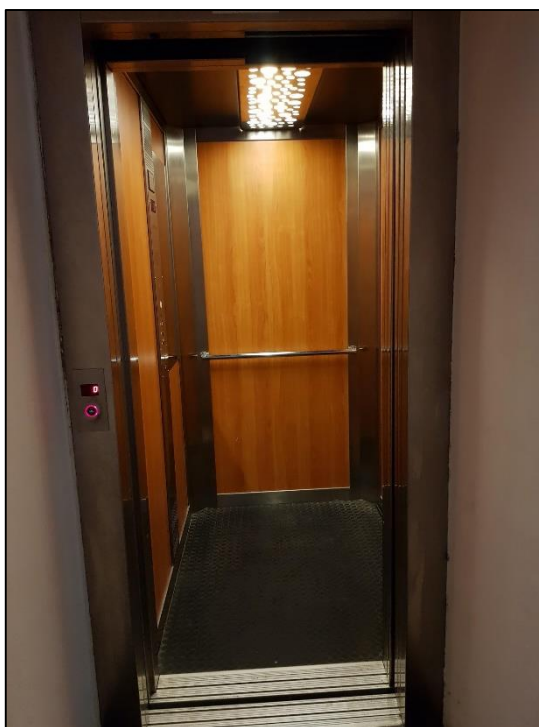
Obrázek 101 - Výtah v *Budově MěÚ 3* (chybí zrcadlo a sedátko), zdroj: autorka DP

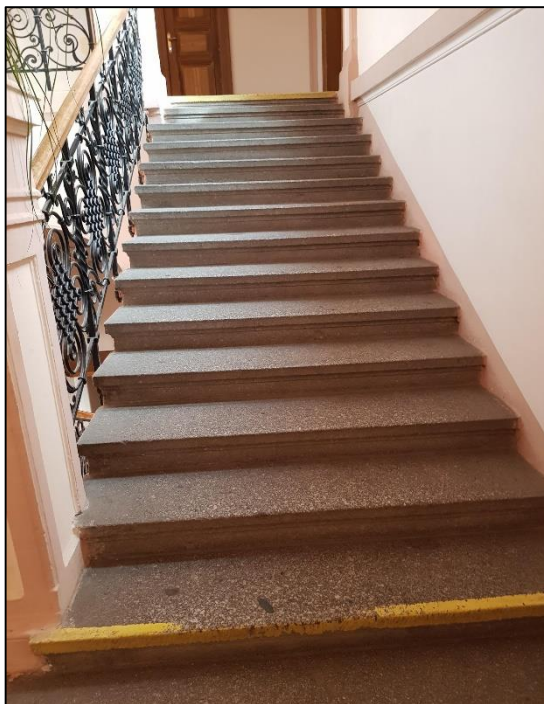
Obrázek 102 - Schodiště v *Budově MěÚ 3*: pohled z mezipodesty (chybí druhé madlo), zdroj: autorka DP

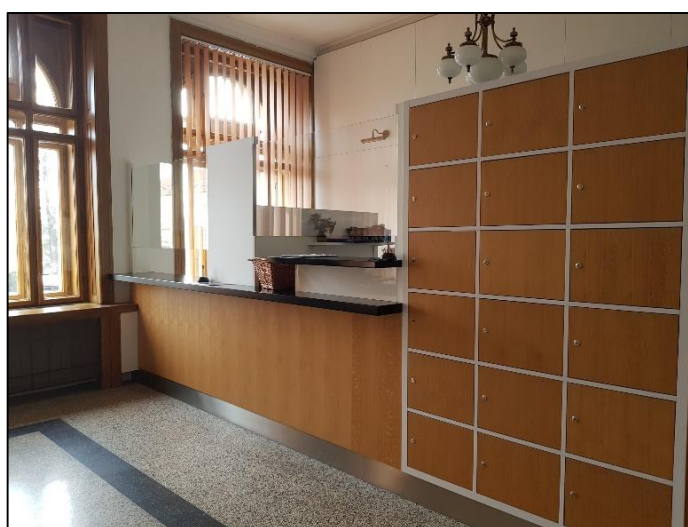
Obrázek 104 - Podatelna v *Budově MěÚ 3* (přepážky jsou příliš vysoko umístěné), zdroj: autorka DP

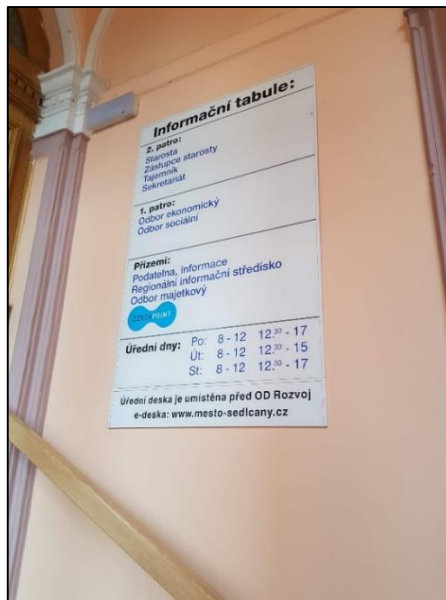
Obrázek 105 - Informační tabule je jen u zaměstnaneckého vstupu (nevhodné umístění) u *Budovy MěÚ 3*, zdroj: autorka DP

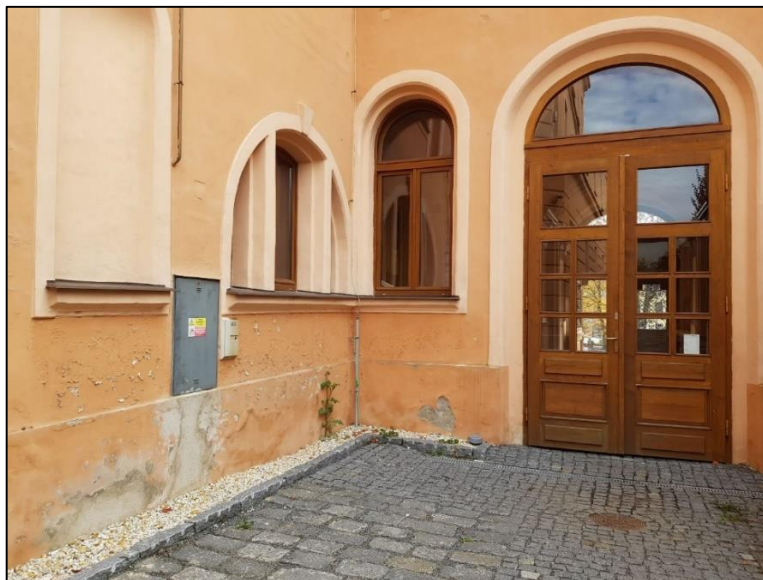
Obrázek 107 - Pohled na místo pro umístění svislé plošiny a balkónu u *Budovy MěÚ 3*, zdroj: autorka DP

Vstup do budovy je u této varianty se svislou plošinou a konstrukcí podesty (balkón) z nádvoří. Tato varianta úpravy zahrnuje zhotovení základu pro svislou plošinu (zdvih minimálně 920 mm) a základové konstrukce pro samonosný balkón. Nové konstrukce musí být řešeny s dilatační spárou, oddělující stávající konstrukce. Konstrukce plošiny může být kotvena do nosného zdiva stavby nebo být samonosná. V případě kotvení, je nezbytný statický návrh a posudek kotev a stávajícího zdiva. Vstup ze svislé plošiny je na již zmiňovaný nový balkón. Musí dojít k úpravě otvoru pro vstupní dveře. Ve stávajícím stavu je na této poloze okno, které se upraví na dveřní otvor. Osoba, která využije tento bezbariérový vstup, se dostane do vstupního podlaží v úrovni vnitřního schodiště. Trasa k náhradnímu bezbariérovému vstupu musí být viditelně značená. Pro používání plošiny je nezbytný přívod elektrické energie. Na Obrázku 107 je pohled na místo, kde je návrh pro umístění svislé plošiny (náhradní bezbariérový vstup). Na Obrázku 108 je pohled z interiéru na okna, která se musí stavebně upravit na vstupní dveře z podesty.

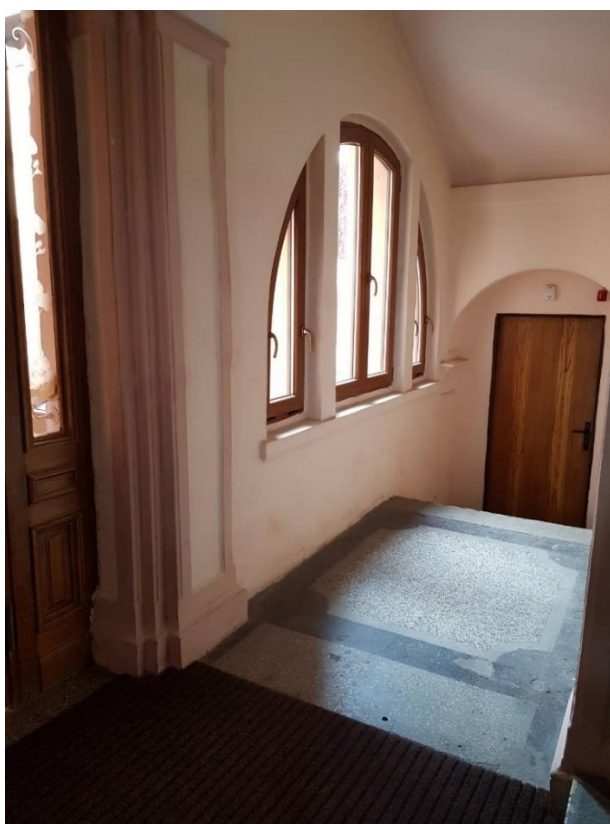
Obrázek 108 - Pohled z interiéru na místo pro umístění bezbariérového vstupu (nezbytná úprava stávajících oken na nový vstup) u *Budovy MěÚ 3*, zdroj: autorka DP

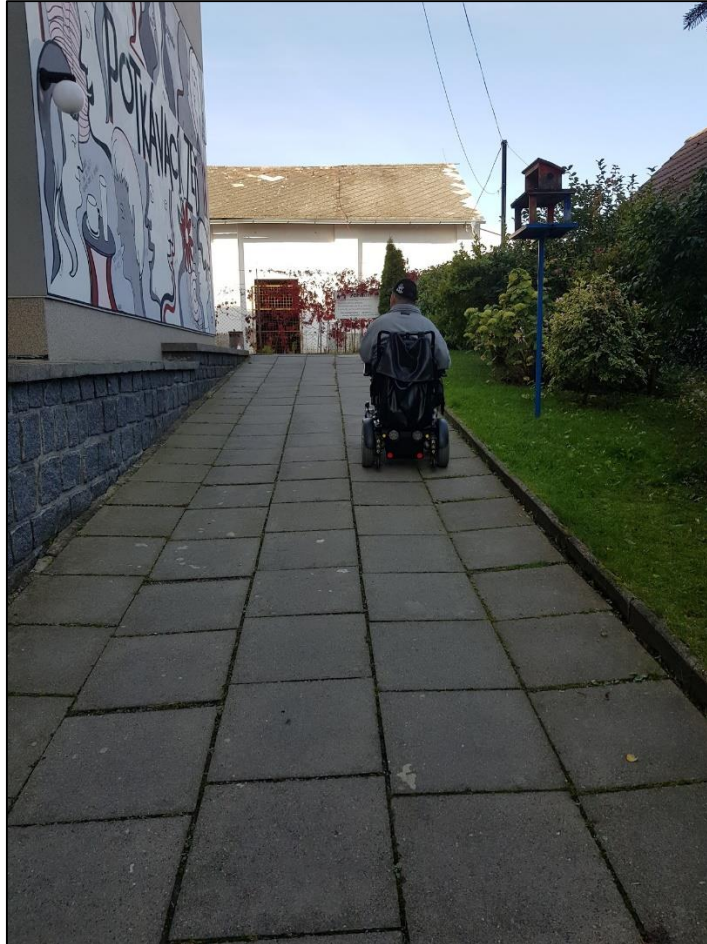
Z hlavní ulice vede sklonitý chodník, který splňuje požadovaný poměr sklonu 1:12. Autorka DP ověřila přístupnost v doprovodu osoby na vozíku.

Obrázek 110 - Osoba na vozíku jedoucí po sklonitém chodníku vedoucí k hlavnímu vchodu, zdroj: autorka DP

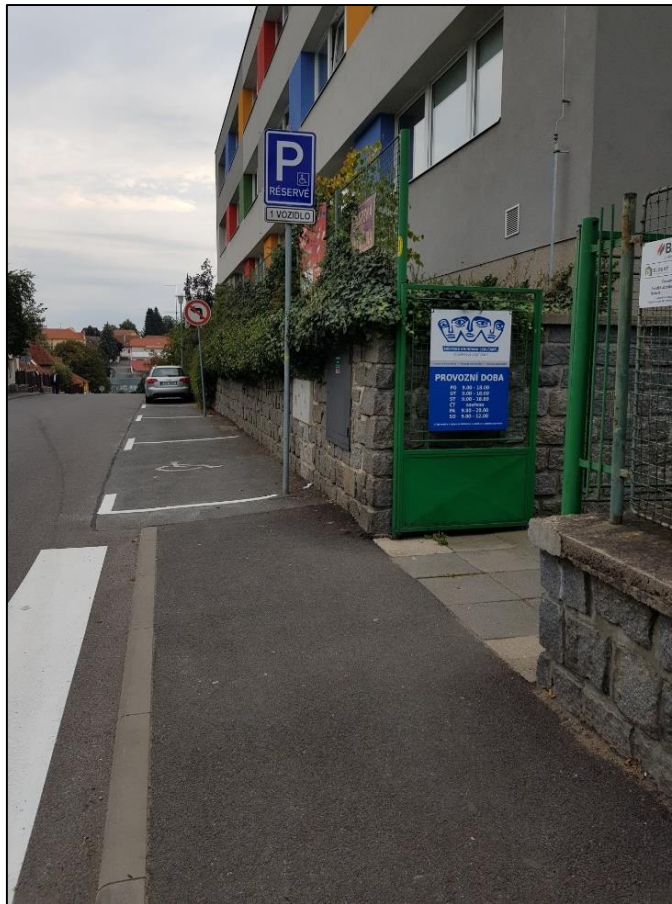
Obrázek 111 - Vyhrazené parkovací podélné stání (nevhodné řešení, malá šířka parkovacího místa – osoba na vozíku musí vystoupit do vozovky), zdroj: autorka DP

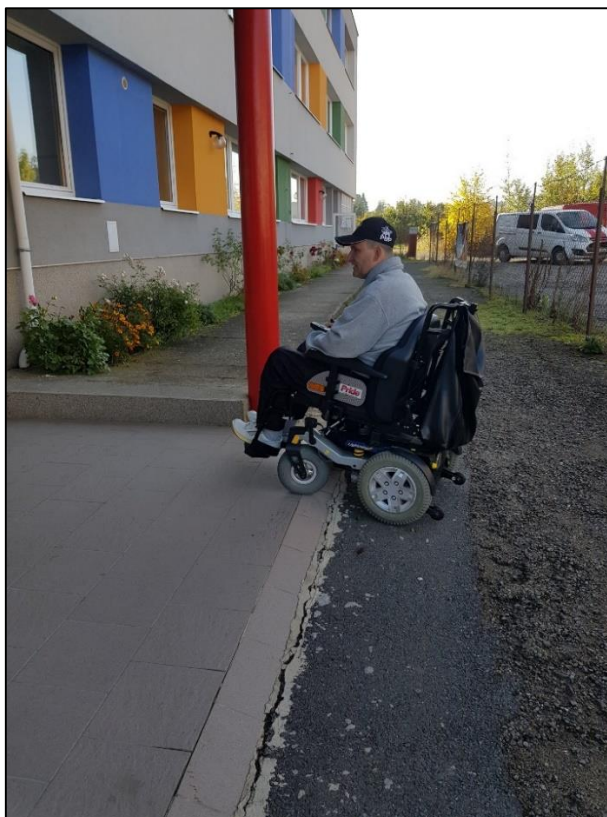
Obrázek 113 - Osoba na vozíku před hlavním vchodem (vstup umožněný pomocí betonového nájezdu), zdroj: autorka DP

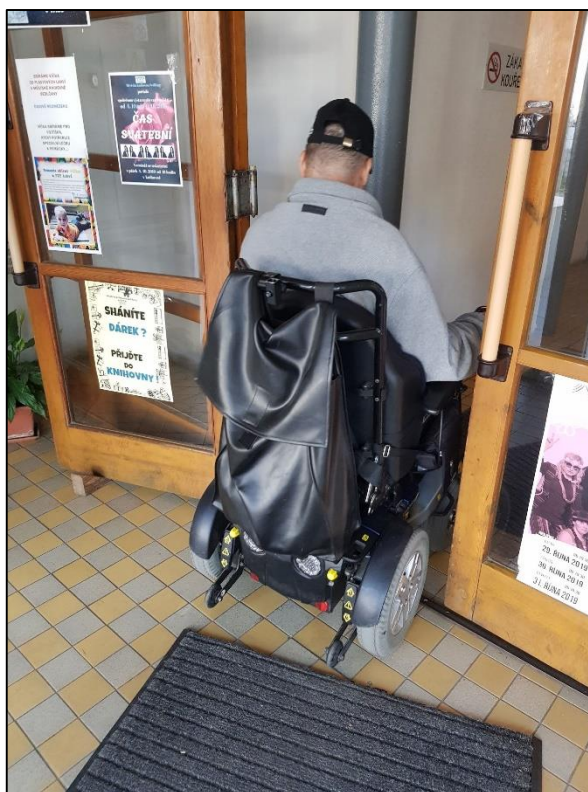
Obrázek 114 - Diagonálně otevřené dveře zádveří - pohled od vchodových dveří (pro osobu na vozíku komplikovaný vstup ze zádveří)
zdroj: autorka DP

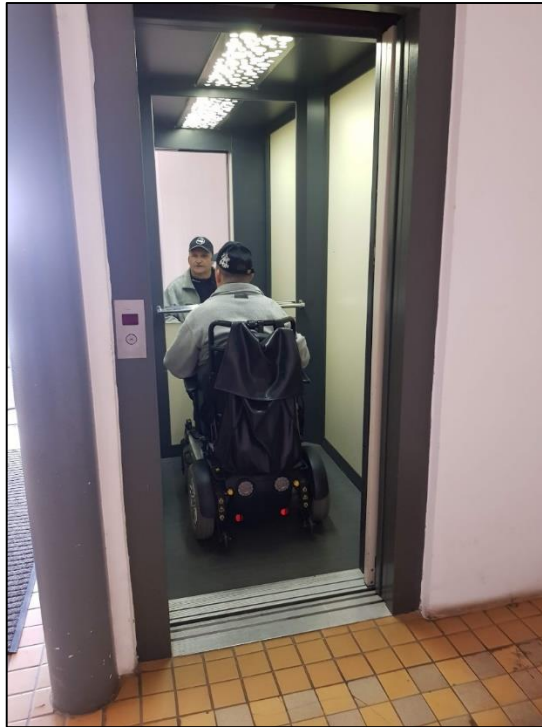
Obrázek 115 - Osoba na vozíku ve výtahu (správné řešení), zdroj: autorka DP

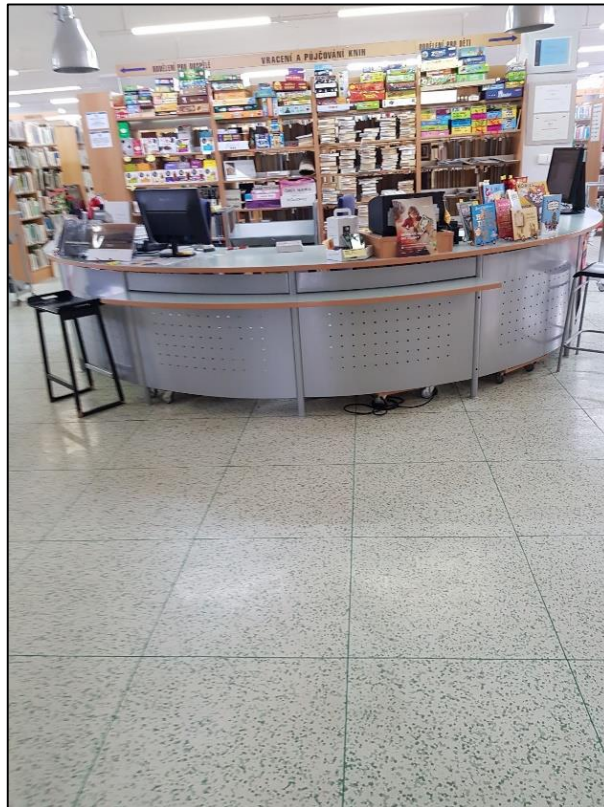
Obrázek 117 - Výpůjční pult v městské knihovně (správné výškové řešení, pult umožňuje částečný podjezd vozíkem – pro ústní komunikaci vyhovující), zdroj: autorka DP

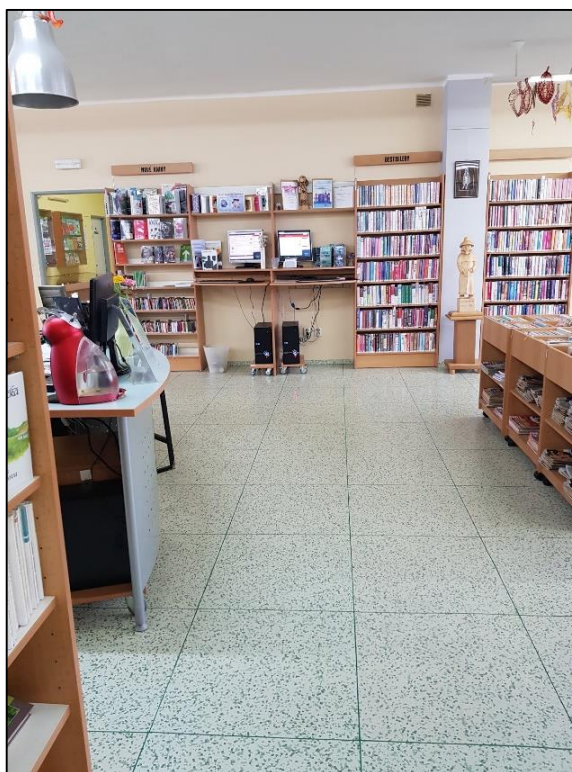
Obrázek 119 - Pohled na počítače s elektronickým katalogem (příliš vysoko umístěné), zdroj: autorka DP

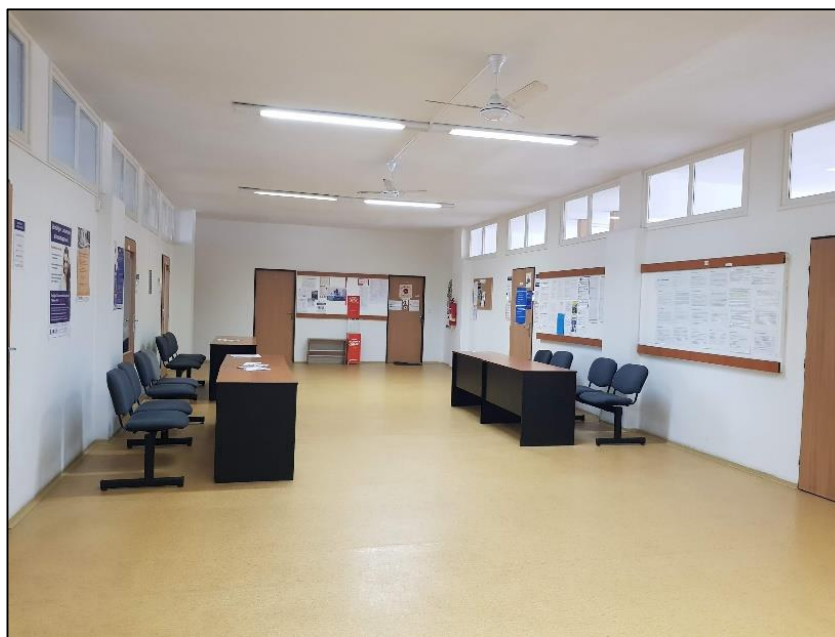
Obrázek 120 - Čekárna úřadu práce (správné řešení, čekárna je prostorná), zdroj: autorka DP

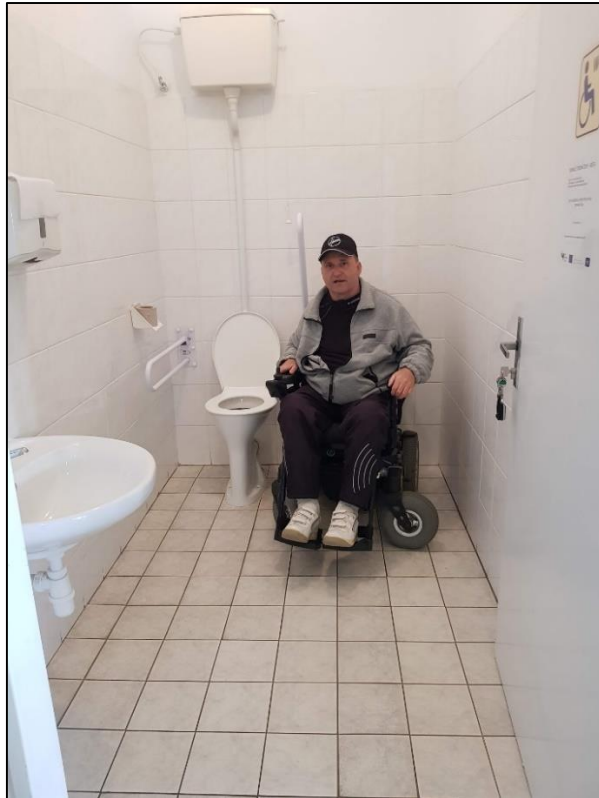
Obrázek 121 - Bezbariérová WC kabina v 1.NP (možnost plného otočení vozíku, prostorově vyhovující, nesprávné otevírání dveří do místnosti), zdroj: autorka DP

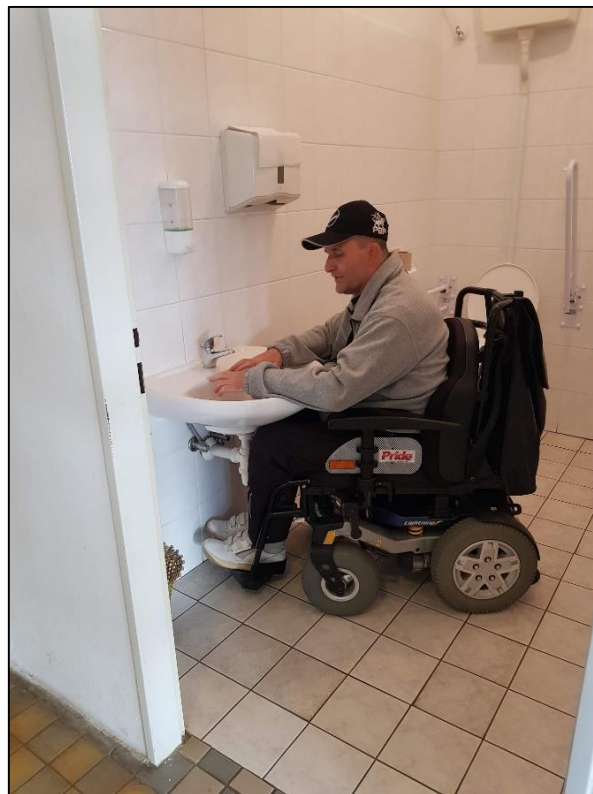
Obrázek 122 - Umyvadlo umožňuje podjezd osobě na vozíku (WC kabina 1.NP), zdroj: autorka DP

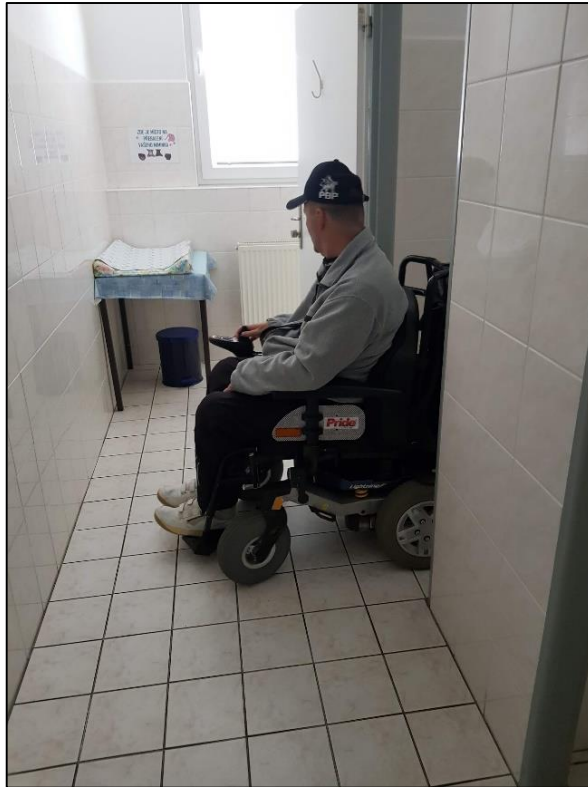
Obrázek 123 - Osoba na vozíku musí couvat do WC kabiny (nedostačující prostorové podmínky pro osobu na vozíku), zdroj: autorka DP

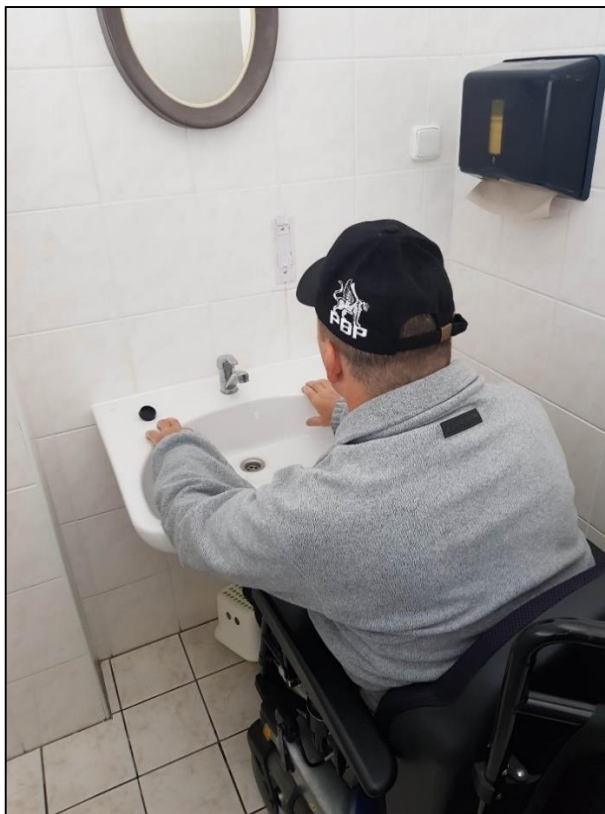
Obrázek 125 - Bezbariérové umyvadlo ve společné předsíni (umyvadlo není v bezbariérové WC kabině, zrcadlo příliš vysoko umístěné), zdroj: autorka DP

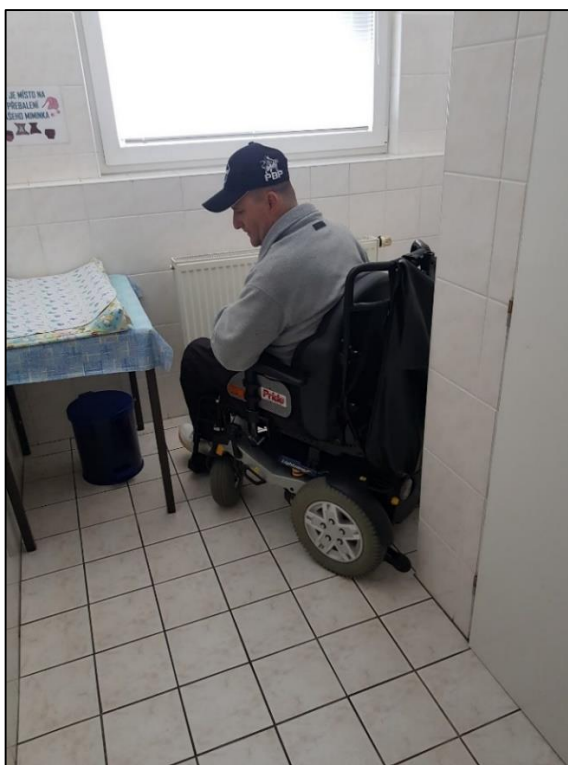
Obrázek 126 - Názorná ukázka překážejícího přebalovacího pultu (s vozíkem není možné se otočit), zdroj: autorka DP

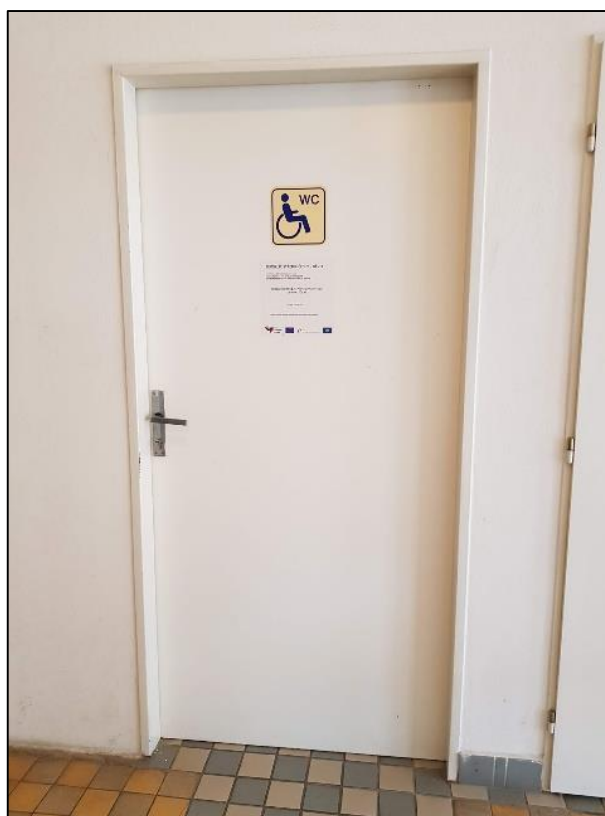
Již u hlavní komunikace je označení služeb v budově. U hlavního vstupu je značení jednotlivých subjektů, včetně v jakém patře sídlí. Bezbariérové WC kabiny jsou značeny mezinárodním symbolem s dodatkovým textem, který informuje o použití pouze s tzv. euroklíčem (klíč, který vlastní každá osoba vlastníci průkaz osoby s omezenou schopností pohybu a orientace a pasuje do zámku všech veřejně přístupných WC kabin tohoto druhu). Jmenovky u kanceláří jsou kontrastně viditelné a ve správné výšce. Některé pracoviště je doplněno optickou signalizací, která informuje, zda je možné vstoupit nebo nikoli.

Obrázek 127 - Značení bezbariérové WC kabiny (značení je správné, bezbariérovou WC kabinu je možné navštívit pouze s tzv. euroklíčem, dveře se nesprávně otevírají dovnitř a chybí vodorovné madlo přes celou šířku dveří), zdroj: autorka DP

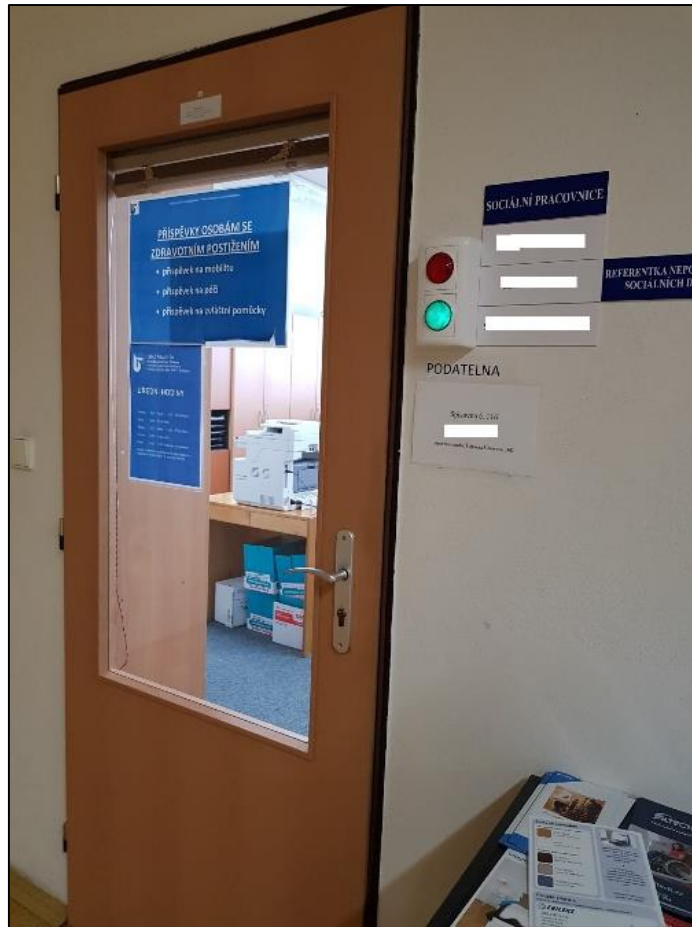
Obrázek 128 - Vstup do kanceláře pro příspěvky osobám se zdravotním postižením (chybí vodorovné madlo na dveřích, kontrastní značení je správně provedené), zdroj: autorka DP

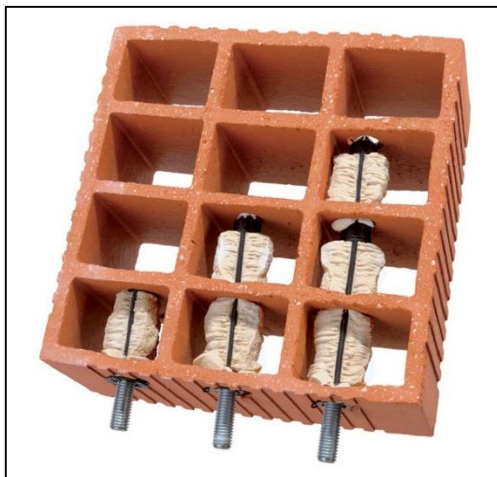
Existují hlavní dva typy kotvení – chemické a mechanické kotvy. Chemické kotvení je dvousložková chemická kotva, která je nejčastěji v tubě. Z tuby se tlačí směs pomocí aplikační pistole a nejdůležitější je promíchání obou chemických složek, které zaručí vytvrnutí. Chemické kotvení je v současné době velmi populární díky lehké aplikaci a především velké toleranci k nepřesnostem vyvrtaných otvorů. Pro zhotovení chemického kotvení, se vyvrtá otvor (z pravidla o 4 mm větší, než průměr kotvené věci, např. závitové tyče). Důležité je očistit vyvrtaný otvor. Případné nečistoty v otvoru snižují lepivost mezi kotvenou věcí a stěnou otvoru. Do připraveného otvoru se aplikuje chemická směs kotvení, do které se krouživým pohybem umístí kotvená věc (závitová tyč). Doba tuhnutí je závislá

na klimatických podmínkách – teplota a vlhkost vzduchu. Časový interval tuhnutí se zpravidla pohybuje od 45 až 80 minut. Po vytvrzení je možné zakotvenou věc plně zatížit. Chemické kotvení se považuje za velmi pevné a únosné.

Obrázek 129 – Příklad chemické kotvy [28]

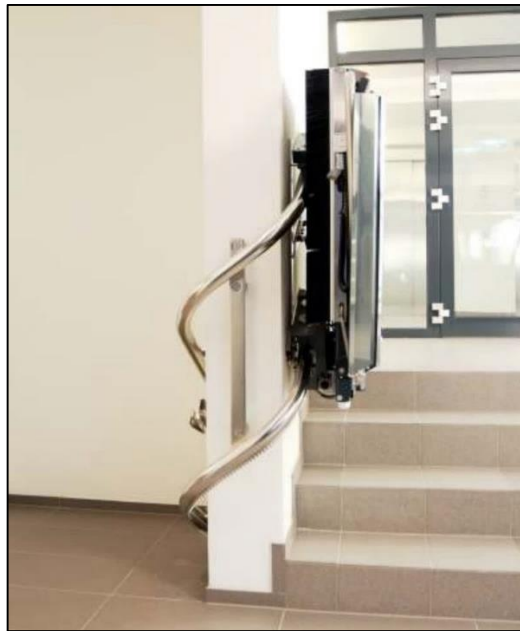
Kotvení se netýká pouze svislých plošin. Řeší se také u schodišťových šikmých plošin, kde se dráha plošiny řeší pomocí tvarově upravených trubek (průměr trubky cca 50 mm). Tato konstrukce se kotví k nosné schodišťové stěně anebo sloupkům, které jsou kotveny do schodišťových stupňů. Osová vzdálenost trubky od stěny je doporučena cca 83 mm.

Obrázek 131 - Ukázka kotvení schodišťové plošiny k nosné stěně [29]
