## Předběžné výsledky z aktuálních průzkumů hradu Rabí

### *Provisional results of current researches of Rabí Castle*

*Abstract: Two phases of the inner core restoration of Rabí castle were done in 2013-14. On this occasion, an operative exploration of the parts of the building which are normally inaccessible, including dendrochronological dating of wooden features of the original building, were carried out. These explorations have brought a completely new point of view of the origin time of the most important dominant features of the castle, which arose in the time after the half of the 14th century.*

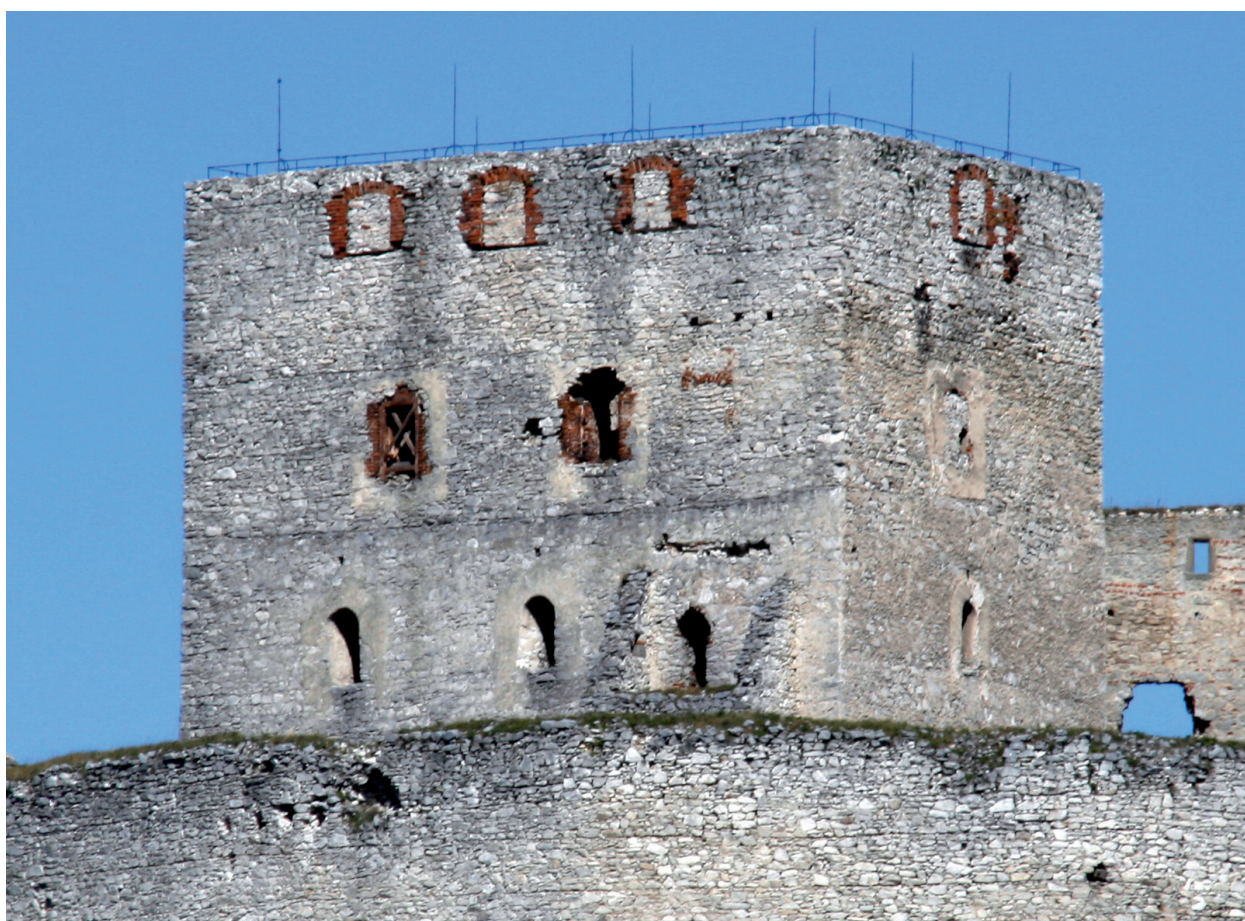
**Obr. 1.** Pohled na západní a jižní průčelí věžového paláce. Na snímku je velmi dobře patrna horizontální spára mezi 3. a 4. podlažím – stavební fáze mezi 50. a 80. léty 14. století. Foto M. Patrný. – *Abb.1.* Blick auf die westliche und südliche Stirnseite des Turmpalastes. Auf der Fotografie ist die horizontale Spalte zwischen 3. und 4. Geschoss gut sichtbar- die Bauphase zwischen 50. und 80. Jahren des 14. Jahrhunderts. Fotografie M. Patrný.

Nad třetím podlažím se ve zdivu věže nachází zřetelná spára, na některých místech tvořící až výrazný ústupek; výše se pak charakter zdiva a složení malty poněkud mění. Zde se v jižní části východní zdi nachází zbytky portálu, jímž se po zvoditém můstku vstupovalo do čtvrtého patra paláce z budovy při východní obvodové hradbě jádra hradu. Z portálu se dochovala obdélná, cihlami armovaná vpadlina pro můstek, vlastní ostění bylo vylámáno.<sup>4</sup> V patě portálu se

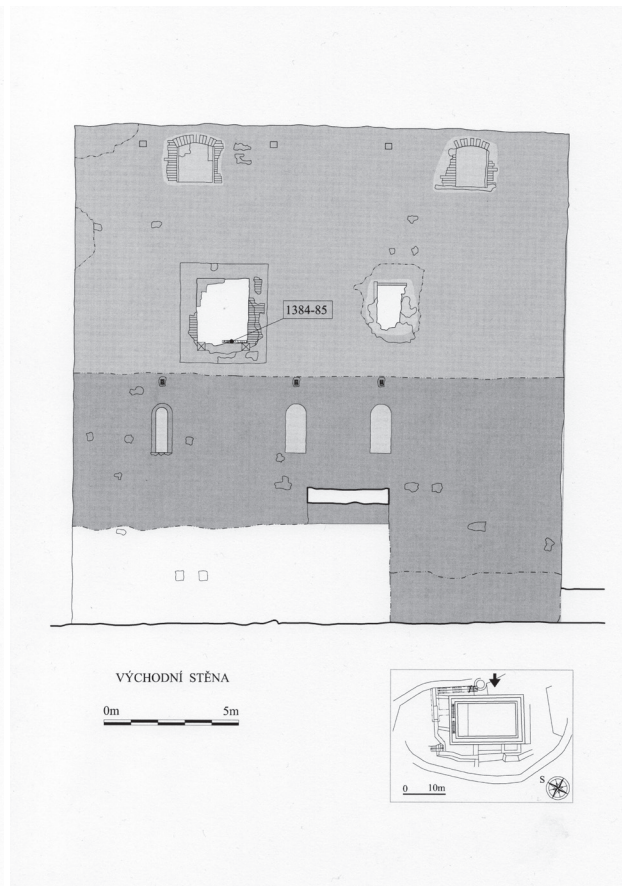
**Obr. 3.** Pohled na východní průčelí věžového paláce. V patě portálu ve 4. podlaží je označeno umístění datovaného dřevěného prvku. Kresba L. Beránková. – *Abb. 3. Blick auf die östliche Stirnseite des Turmpalastes. Im Fuss des Portals im 4. Geschoss ist bezeichnet die Platzierung des datierten hölzernen Elementes. Zeichnung L. Beránková.*

dochovala dvojice kamenných konzolek, jež mají v horní části vysekanou hlubokou rýhu pro osazení točnice můstku. Na konzoly navazuje v síle zdi zbytek dřevěného roštu, který zřejmě vynášel podlahu ve vnitřním vstupu k portálu (dodnes nese stopy vážného poškození ohněm). Byl zhotoven z dubových trámů, přičemž zakončení jednoho z nich (zapuštěné do severní špalety portálu) se zachovalo v natolik dobrém stavu, že z něj bylo možné odebrat vzorek pro dendrochronologické datování. Dubové dřevo, jež posloužilo pro jeho výrobu, bylo skáceno na přelomu let 1384–85; nedlouho poté tedy zjevně stavba vyšších pater paláce pokračovala, aby následně dospěla do své dnešní výšky.

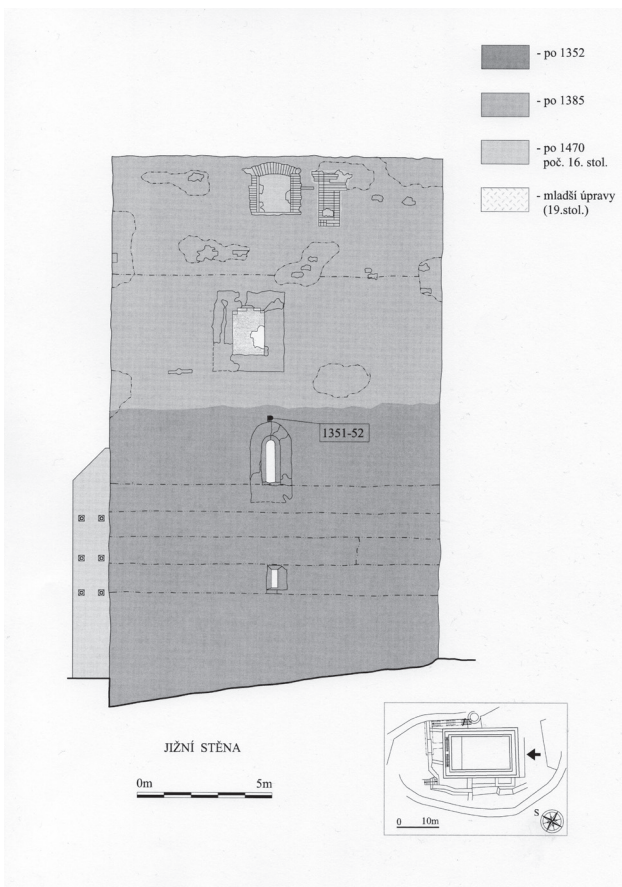
**Obr. 4.** Pohled na jižní průčelí věžového paláce. Nad záklenkem okna ve 3. podlaží je označeno umístění datovaného dřevěného prvku. Kresba L. Beránková. – *Abb. 4. Blick auf die südliche Stirnseite des Turmpalastes. Über dem Fensterbogen des Fensters im 3. Geschoss ist bezeichnet die Platzierung des datierten hölzernen Elementes. Zeichnung L. Beránková.*

Nad všemi záklenky půlkruhových oken jsou do zdiva paláce zapuštěny dubové trámký obdélného profilu, osazené vertikálně; to vede k domněnce, že se zřejmě nejedná o pozůstatky lešení, ale stavebních jeřábů – nacházejí se totiž opravdu jen nad okny.<sup>3</sup> Z dvou těchto trámků (v západní a jižní zdi) se podařilo odebrat vzorky, jež byly úspěšně datovány; dubové dřevo, z něhož jsou zhotoveny, bylo káceno na přelomu let 1351–52. Vzhledem k tomu, že je technologicky zcela vyloučeno, že by byly trámký do zdiva zapuštěny dodatečně, je stavba spodních tří podlaží věžového paláce spolehlivě datovatelná do první poloviny 50. let 14. století.

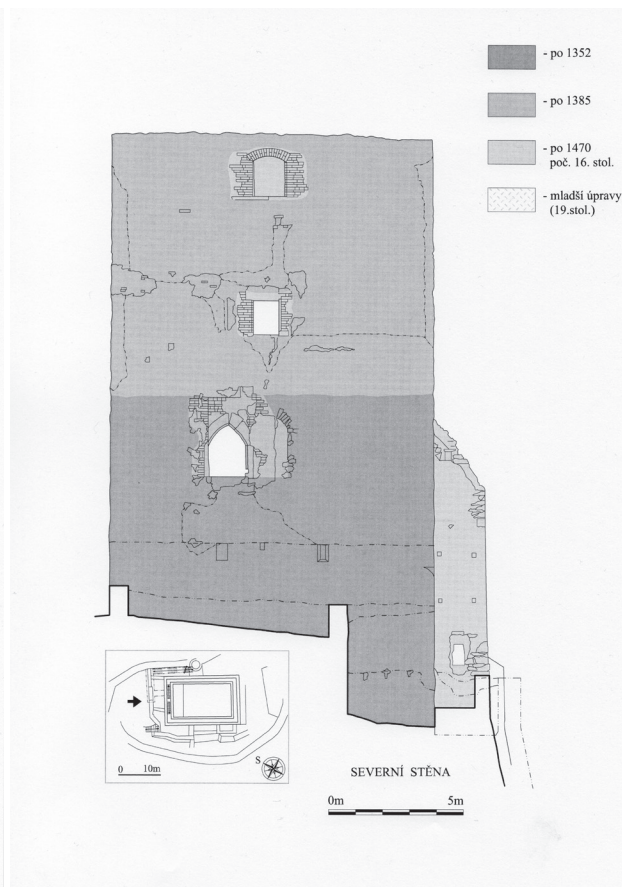
**Obr. 5.** Pohled na severní průčelí věžového paláce. Kresba L. Beránková. – *Abb. 5. Blick auf die nördliche Stirnseite des Turmpalastes. Zeichnung L. Beránková.*

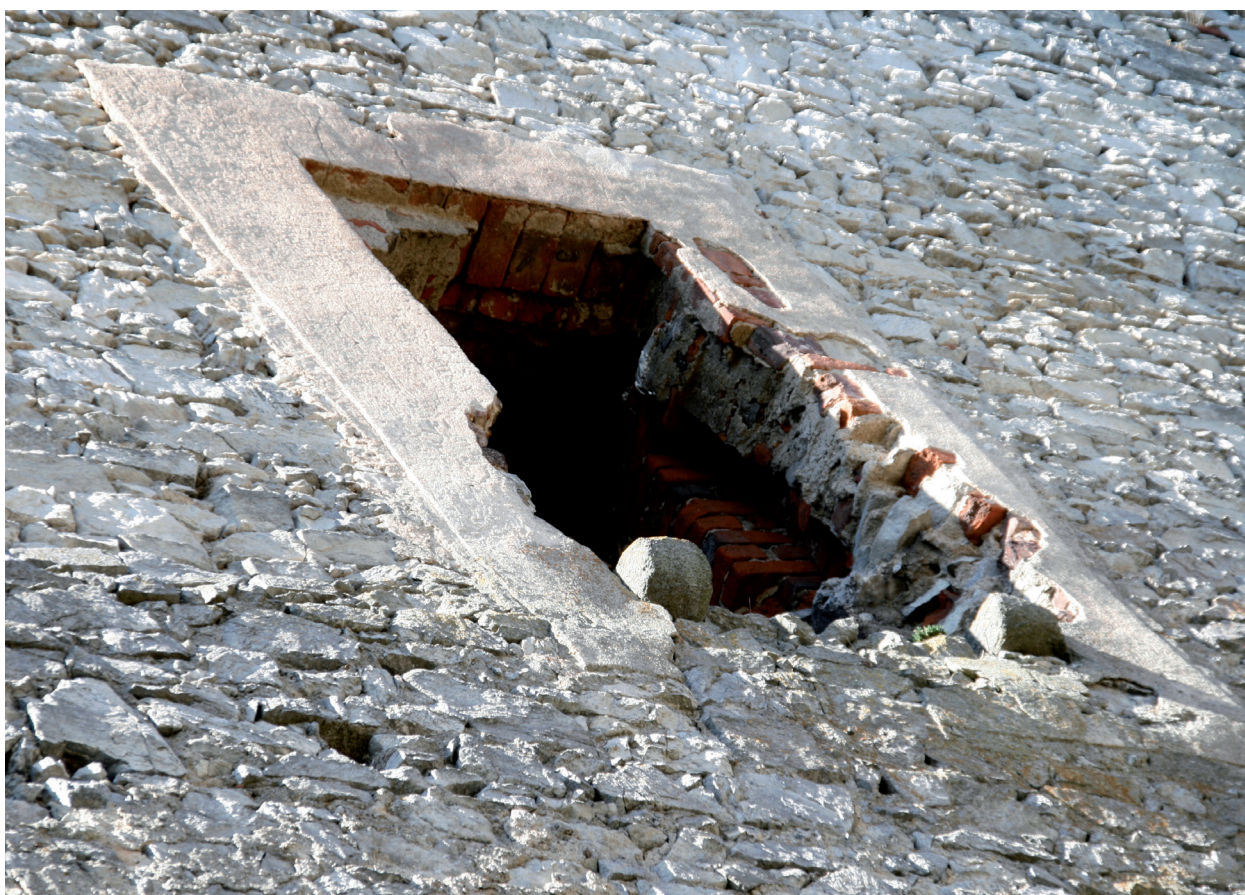
**Obr. 6.** Portál s dvojicí konzolek a vpádninou pro zvoditý most ve 4. podlaží východní stěny věžového paláce. Foto M. Patrný. – *Abb. 6. Portal mit dem Paar kleinen Konsolen und mit der Einsenkung für die Hebebrücke im 4. Geschoss der Ostmauer des Turmpalastes. Fotografie M. Patrný.*

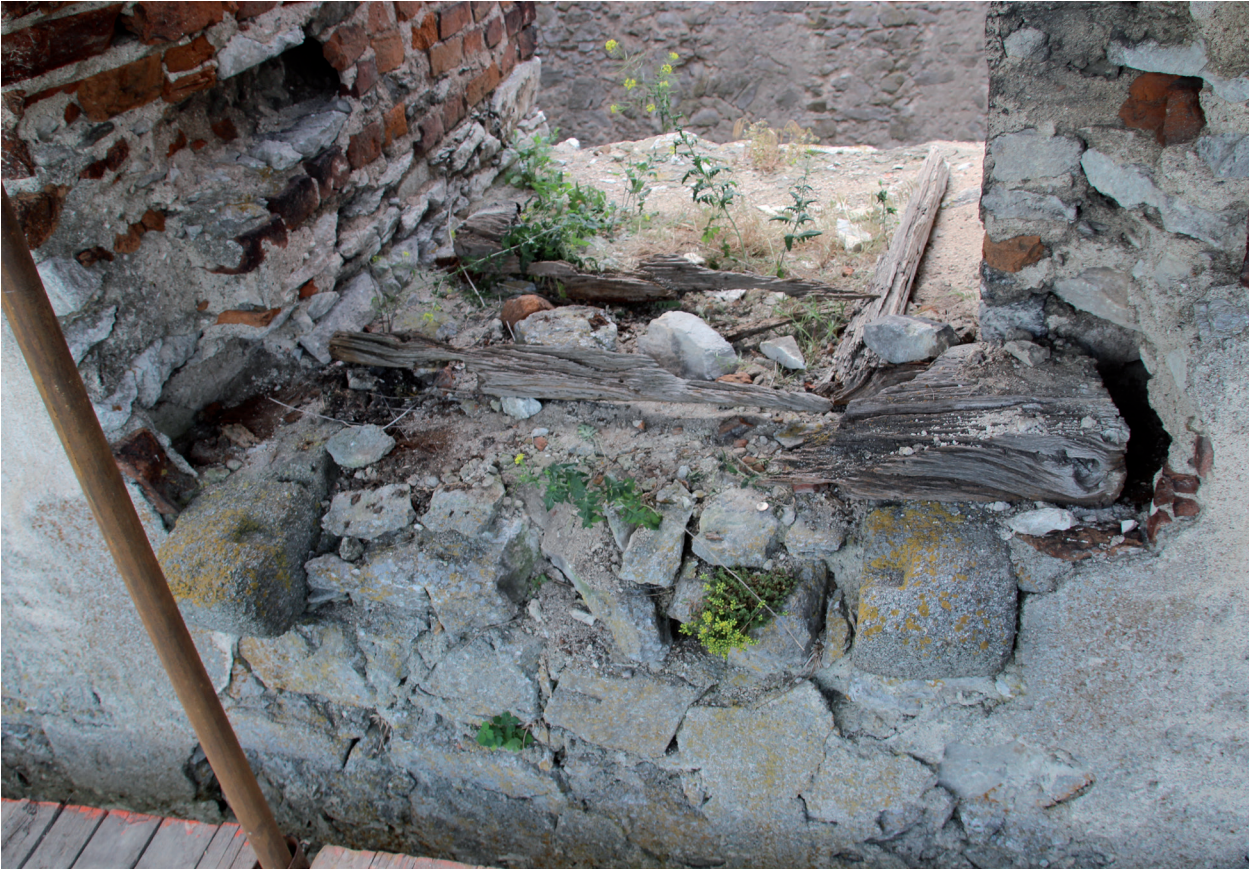
**Obr. 7.** Pata portálu ve 4. podlaží východní stěny věžového paláce. Dvojice konzol s drážkami pro točnici mostu, za nimi pak ohněm poškozený dubový trám, jež byl datován do let 1384–85. Foto M. Patrný. – *Abb. 7. Fuss des Portals im 4. Geschoss des Turmpalastes. Paar Konsolen mit den Rillen für die Drehscheibe der Burg, hinter den Konsolen der durch Feuer beschädigte Eichenbalken, welcher in die Jahren 1384-85 datiert wurde. Fotografie M. Patrný.*

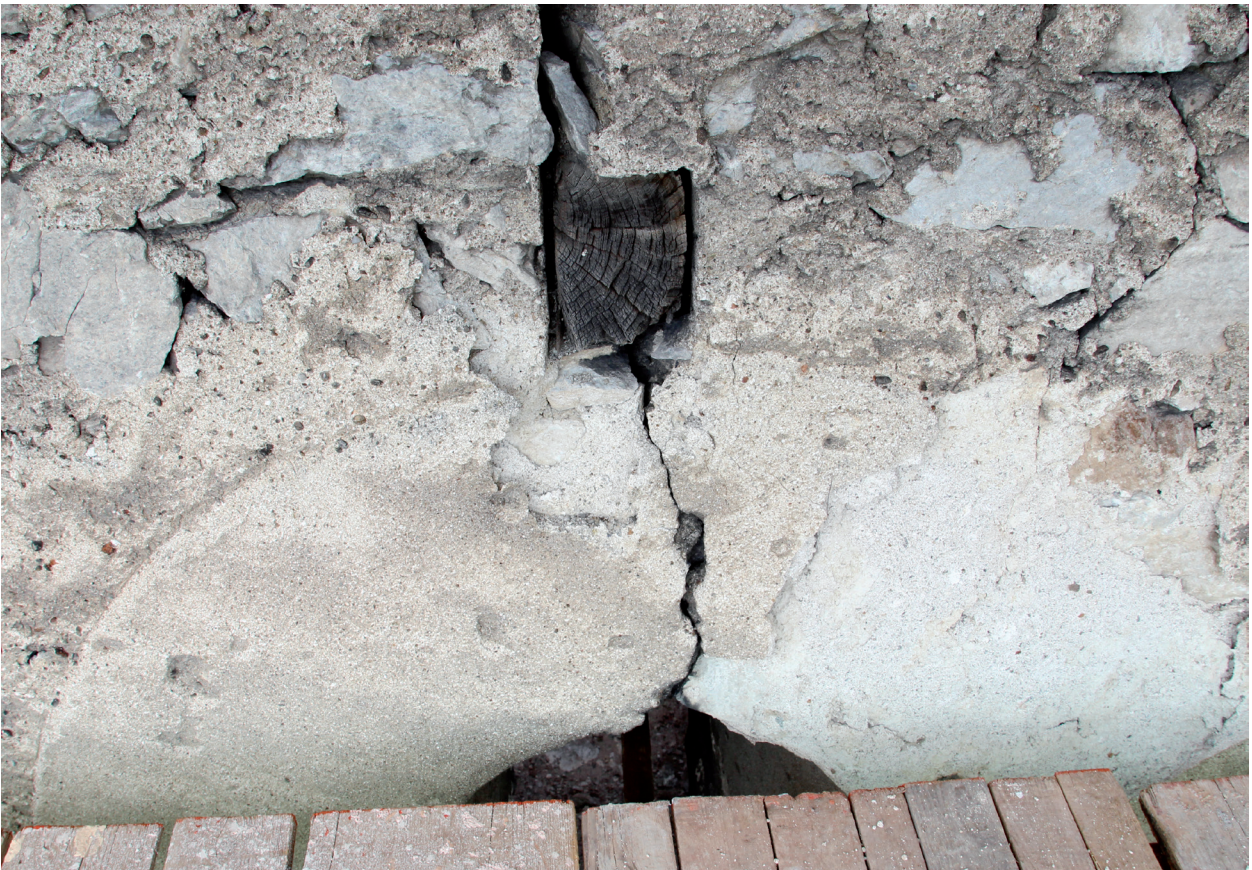
**Obr. 8.** Záklenek půlkruhového okna s omítkovou paspartou ve 3. podlaží jižní stěny věžového paláce. Nad záklenkem je ve zdivu osazen dubový trámek – zřejmě zbytek stavebního jeřábu. Foto M. Patrný. – *Abb. 8. Fensterbogen des halbrunden Fensters mit der Passepartout vom Putz und im 3. Geschoss der Südmauer des Turmpalastes. Über dem Fensterbogen in dem Mauerwerk ist klein Eichbalken befestigt - wahrscheinlich ein Rest des Baukranes. Fotografie M. Patrný.*

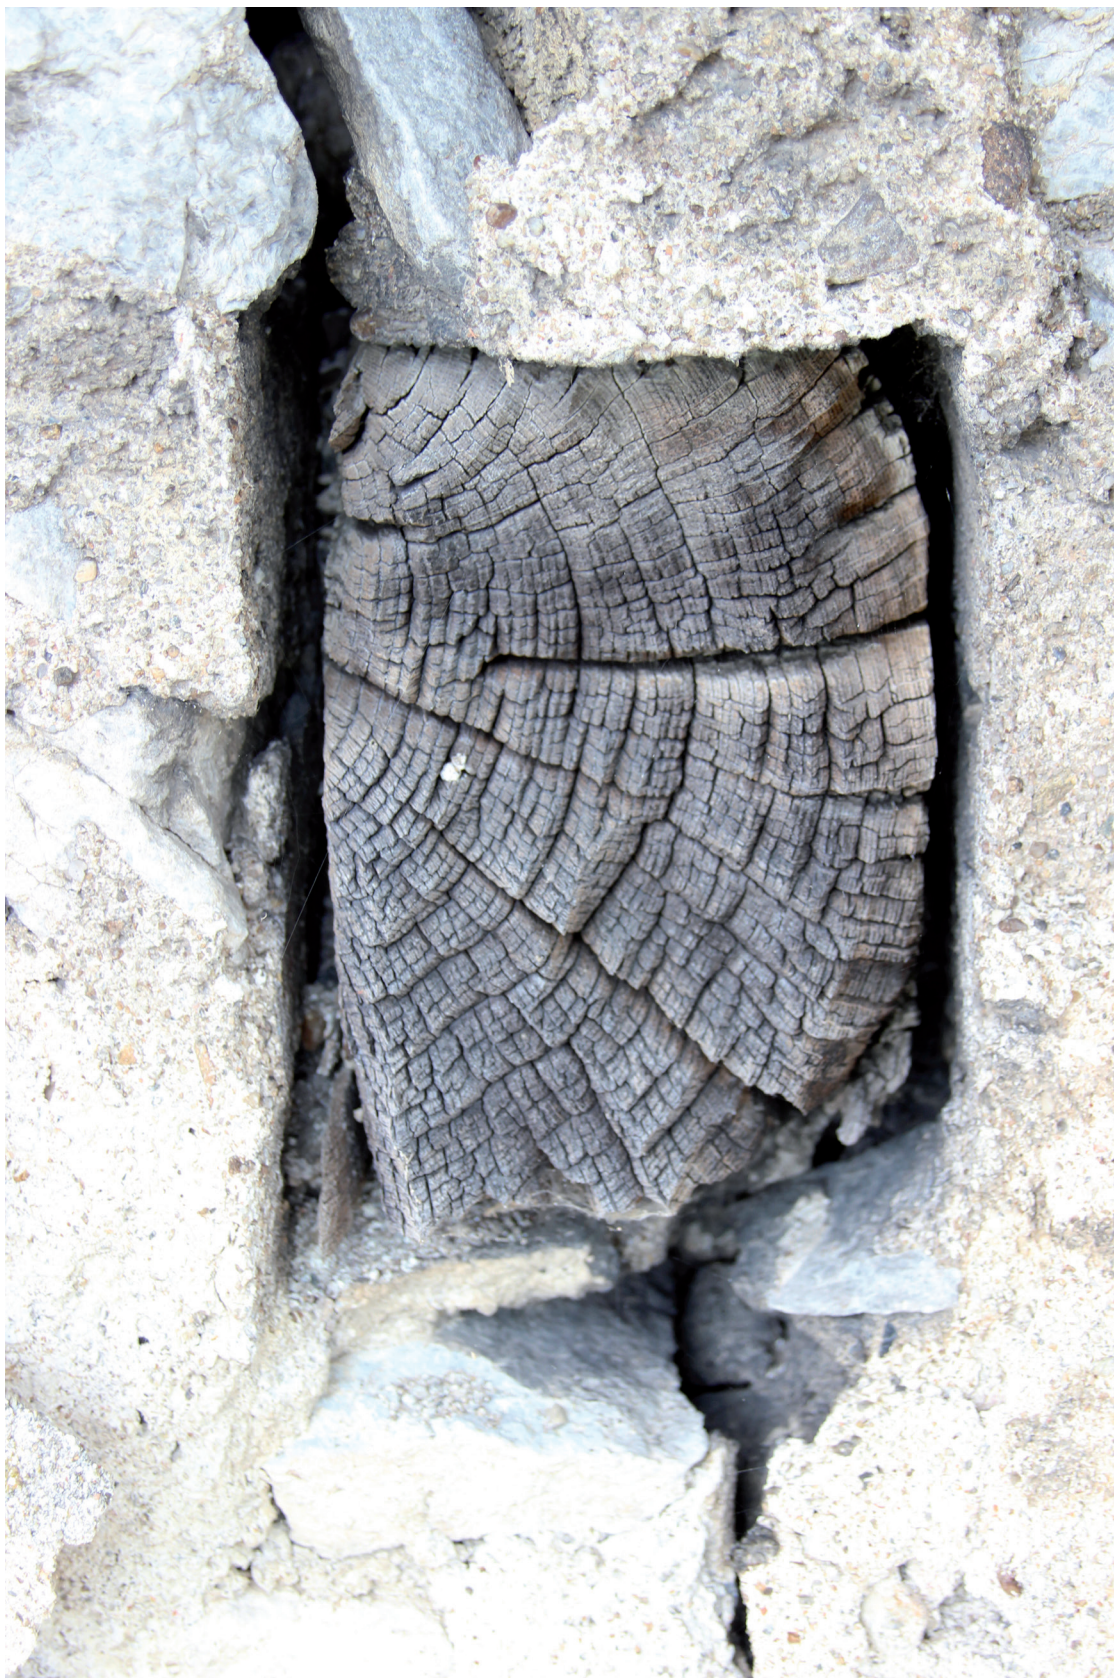
**Obr. 9.** Detail dubového trámku nad záklenkem okna ve 3. podlaží jižní stěny věžového paláce. Dendrochronologicky datováno 1351–52. Foto M. Patrný. – *Abb. 9.* Detail des kleinen Eichbalken über dem Fensterbogen in dem Mauerwerk des Südmauer des Turmaplastes. Dendrochronologisch datiert in den Jahren 1351-52. Fotografie M. Patrný.

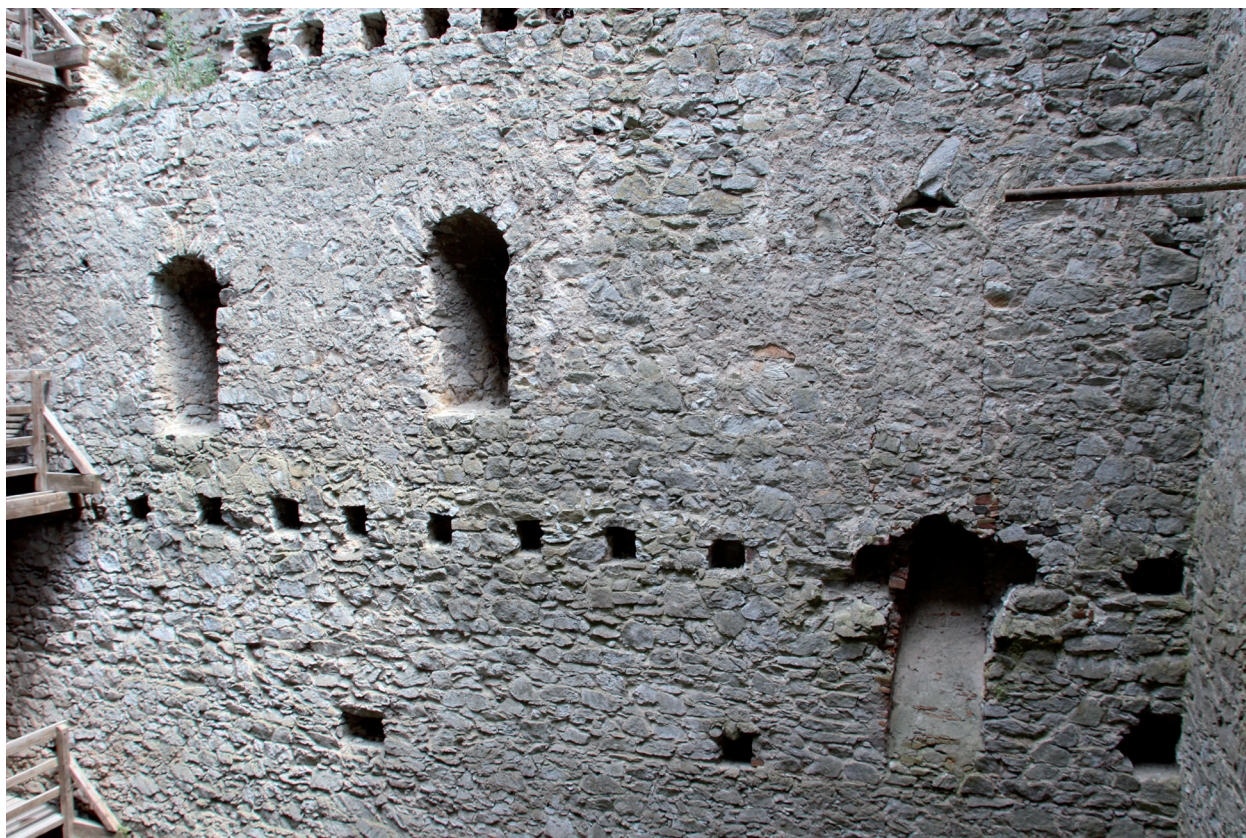
Obr. 10. Interiér východní zdi věžového paláce v úrovni 3. podlaží, s trojicí zazděných půlkruhových oken. Okno vpravo, zazdžené až po vnitřní líc, bylo při pozdně gotické přestavbě změněno na větrací sopouch pro prostory ve 2. podlaží. Foto M. Patrný. – *Abb. 10. Das Interieur der Ostmauer des Palastes auf der Ebene des 3. Geschosses, mit den drei zugemauerten halbrundigen Fenstern. Das Fenster fechte, zugemauert bis der inneren Vorderseite war bei der spätgotischen Umbau verändert auf der Abgasfuchs für die Räumlichkeiten im 2. Geschoss. Fotografie M. Patrný.*

Další stavební fázi paláce se doposud přesněji datovat nepodařilo. Ve druhé polovině 17. století, za Viléma mladšího Švihovského, nepochybně probíhaly v jádře hradu rozsáhlé stavební úpravy, zřejmě došlo k nástavbě nejvyššího patra severní, tzv. nástupní věže (Novobilský 2001), upraveny byly i přilehlé hradební ochozy,<sup>5</sup> a nepochybně také palácová budova ve východním obvodu jádra. Je ovšem také možné, že stavební úpravy spadají až do období vlády Viléma synovce, zemského sudího Půty Švihovského z Rýzmburka. Nejvyšší patra věže tehdy byla zřejmě upravována k pohodlnějšímu bydlení, bylo zde zřízeno nové topeniště s komínem a zjevně se chystaly i další výrazné úpravy – v nejvyšším, tj. pátém patře byla prolomena do všech stran velká obdélná okna se špaletami vyzděnými z cihelných tvarovek. Upravována byla i okna v nižších patrech, k západní zdi paláce byl zřejmě tehdy přiložen obdélný záchodový přístavek krytý šikmým pultem; přitom byl odbourán někdejší prevet, který se nacházel o poschodí výše, nad přístavkem. Došlo také k zazdění tří půlkruhových oken ve 3. podlaží východní fasády – nejnižnější z nich bylo tehdy změněno v jakýsi větrací sopouch, dosahující až do prostor 2. podlaží.

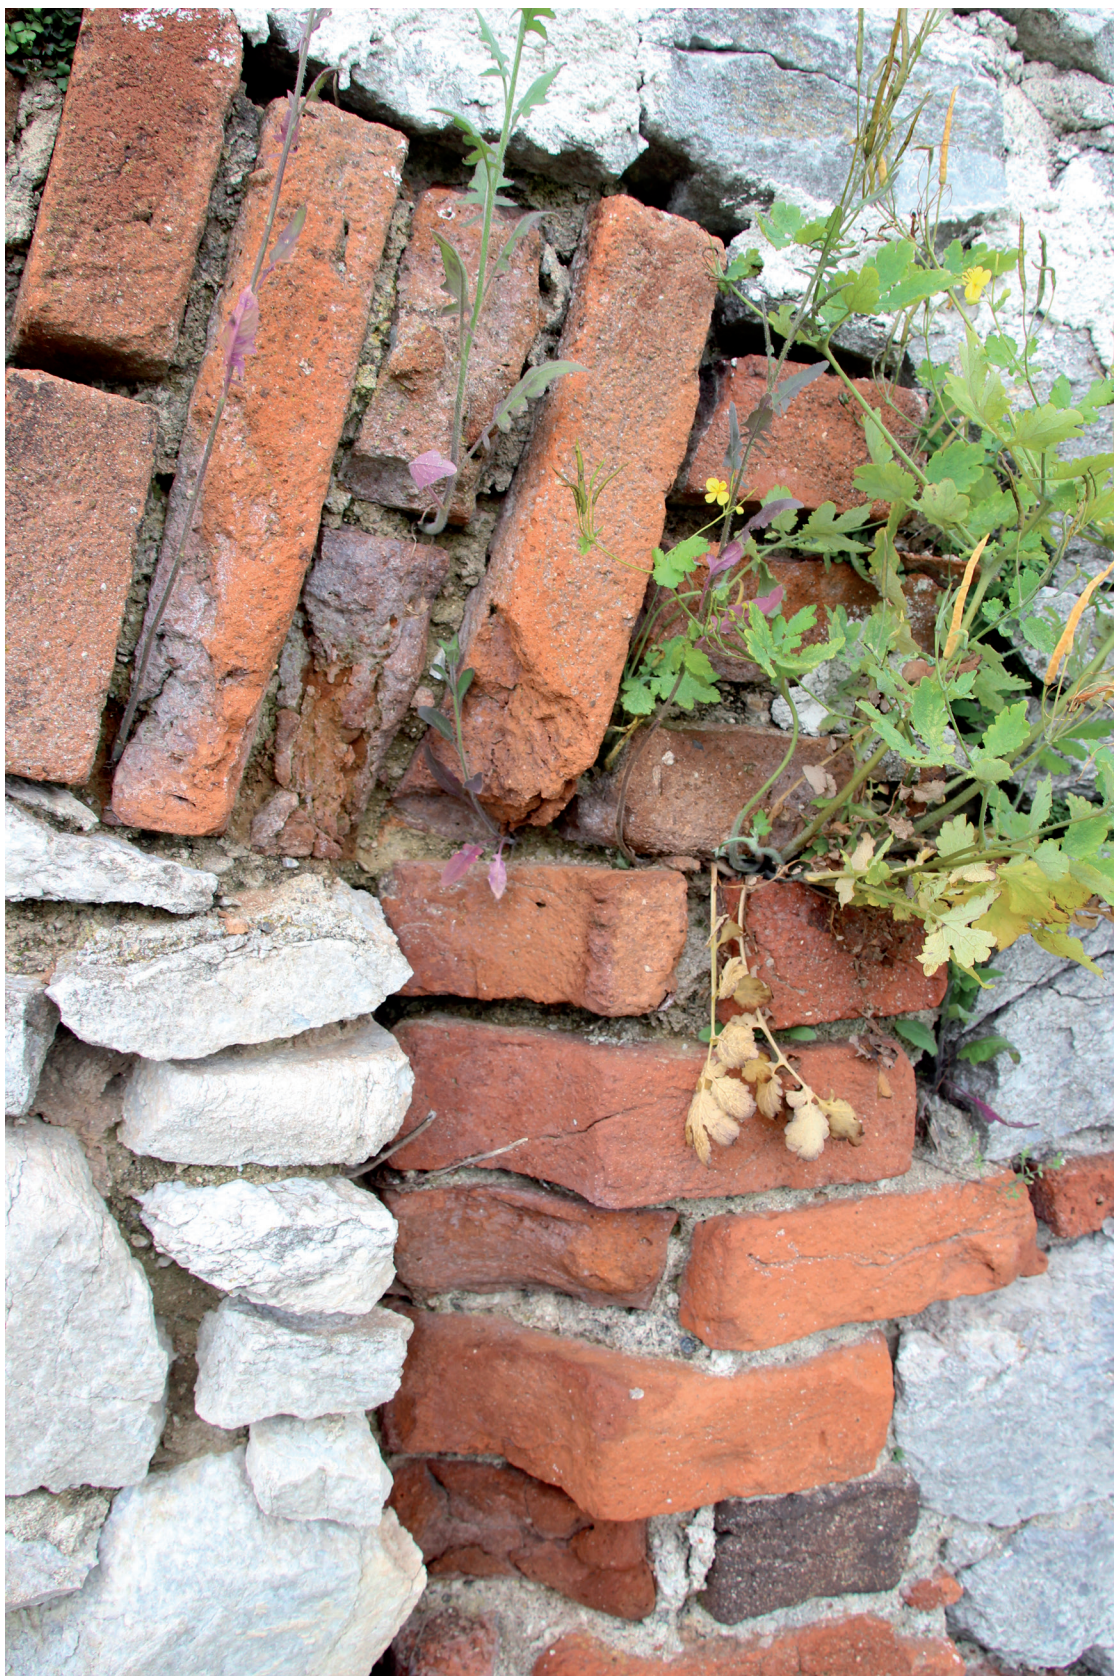
**Obr. 11.** Zazděné (nedokončené) pozdně gotické okno v 5. patře východního průčelí věžového paláce, s ostěním tvořeným cihelnými tvarovkami. Foto M. Patrný. – *Abb. 11.* Das zugemauerte (unfertige) spätgotische Fenster im 5. Stock der östlichen Stirnseite des Turmpalastes, mit der aus den Ziegelformsteine erzeugte Fensterleibung. Fotografie M. Patrný.

Úpravy však nebyly dokončeny – špalety oken v 5. patře nebyly nikdy omítnuty a proražené okenní otvory byly prakticky v celé hloubce zazděny; také topeniště nenese žádné stopy po tom, že by bylo někdy používáno. Po smrti Půty Švihovského roku 1504 jeho synové Břetislav a Vilém ještě nějaký čas v rozsáhlých přestavbách hradu pokračovali, nejspíše se však záhy ukázalo, že otcovy velkolepé plány přesahují jejich finanční možnosti a přestavba paláce byla tedy zastavena a provizorně zajištěna. Již nikdy se pak dokončení nedočkala.

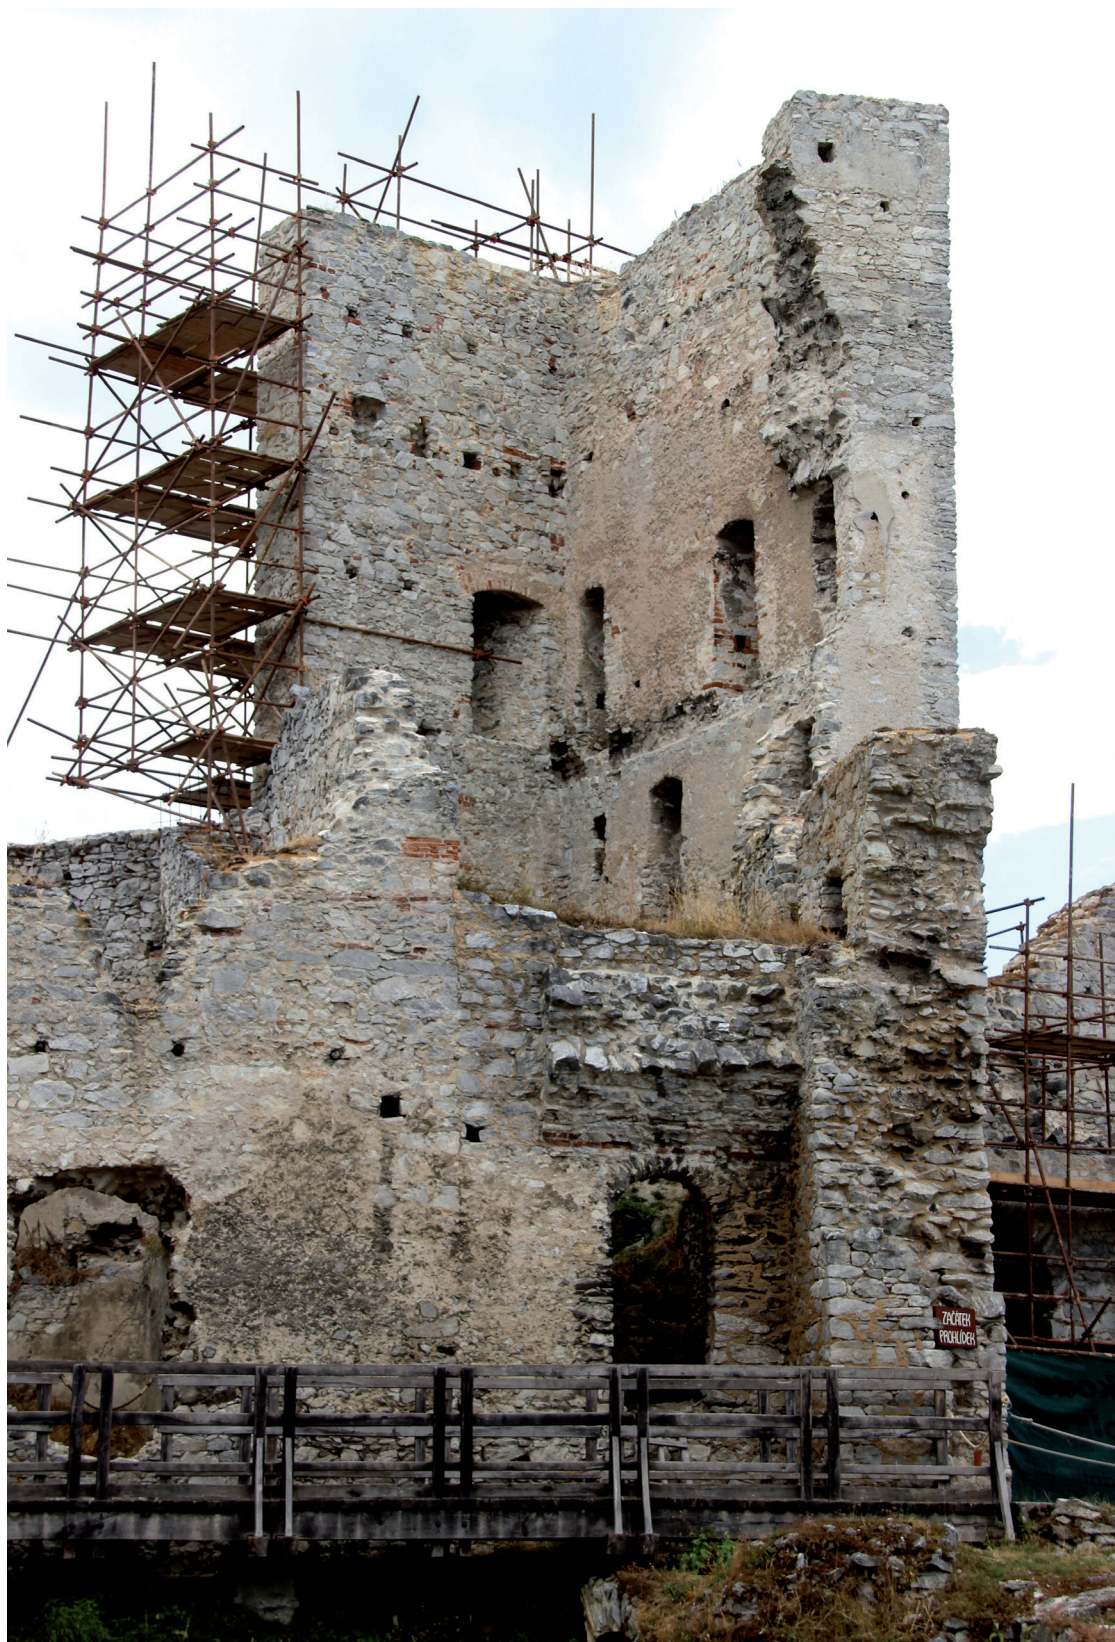
Obr. 12. Věž při někdejší 4., tzv. Žižkově bráně, pohled od východu. V popředí torzo západní zdi průjezdu zbořené brány, s výběhem záklenku a vstupem do strážnice. Foto M. Patrný. – *Abb. 12. Der Turm bei dem ehemaligen Žižka-Tor, Blick von Osten. In der Vordergrund der Torso der Westmauer der Durchfahrt des abgerissenen Tores, mit dem Teil des Fensterbogens und mit dem Eingang in die Wachstube. Fotografie M. Patrný.*

V létě roku 2014 se opravovalo zdivo a dochované zbytky omítek na torze věže, jejímž úkolem bylo původně chránit z boku vjezd do čtvrté hradní brány, zvané též Žižkova. Věž má pozoruhodný lichoběžníkový půdorys s otevřenou kratší podélnou stranou; její čelní zeď je obrácena k severozápadu, východní zeď nad někdejší branou je dnes až na krátký úsek při nároží zřícena.

Věž je čtyřpodlažní, směrem k jádru hradu (k jihu) otevřená, k severu a západu se v jejím zdivu otevírají poměrně velká okna se segmentovými záklenky, v severním průčelí se dochovaly též ploché omítkové šambrány oken. Východní, dnes zřícená zeď věže, měla blízko při severovýchodním nároží v úrovni 2. i 3. podlaží nad sebou dvojici vstupů, které vedly na jakousi dřevěnou pavlač či ochoz, která snad propojovala věž s patrem vlastní čtvrté brány. Umístění těchto dvou vstupů vertikálně nad sebou zřejmě od počátku narušovalo stabilitu zdi věže, takže minimálně spodní z nich byl v pozdějším období zazděn; přesto však tyto poruchy vedly po opuštění hradu ke zřícení této zdi. Je velmi pravděpodobné, že při svém pádu vážně poškodila i přilehlou tzv. Žižkovu bránu, která byla posléze – s výjimkou torza západní zdi – zcela stržena, a rozvezena jako stavební materiál.

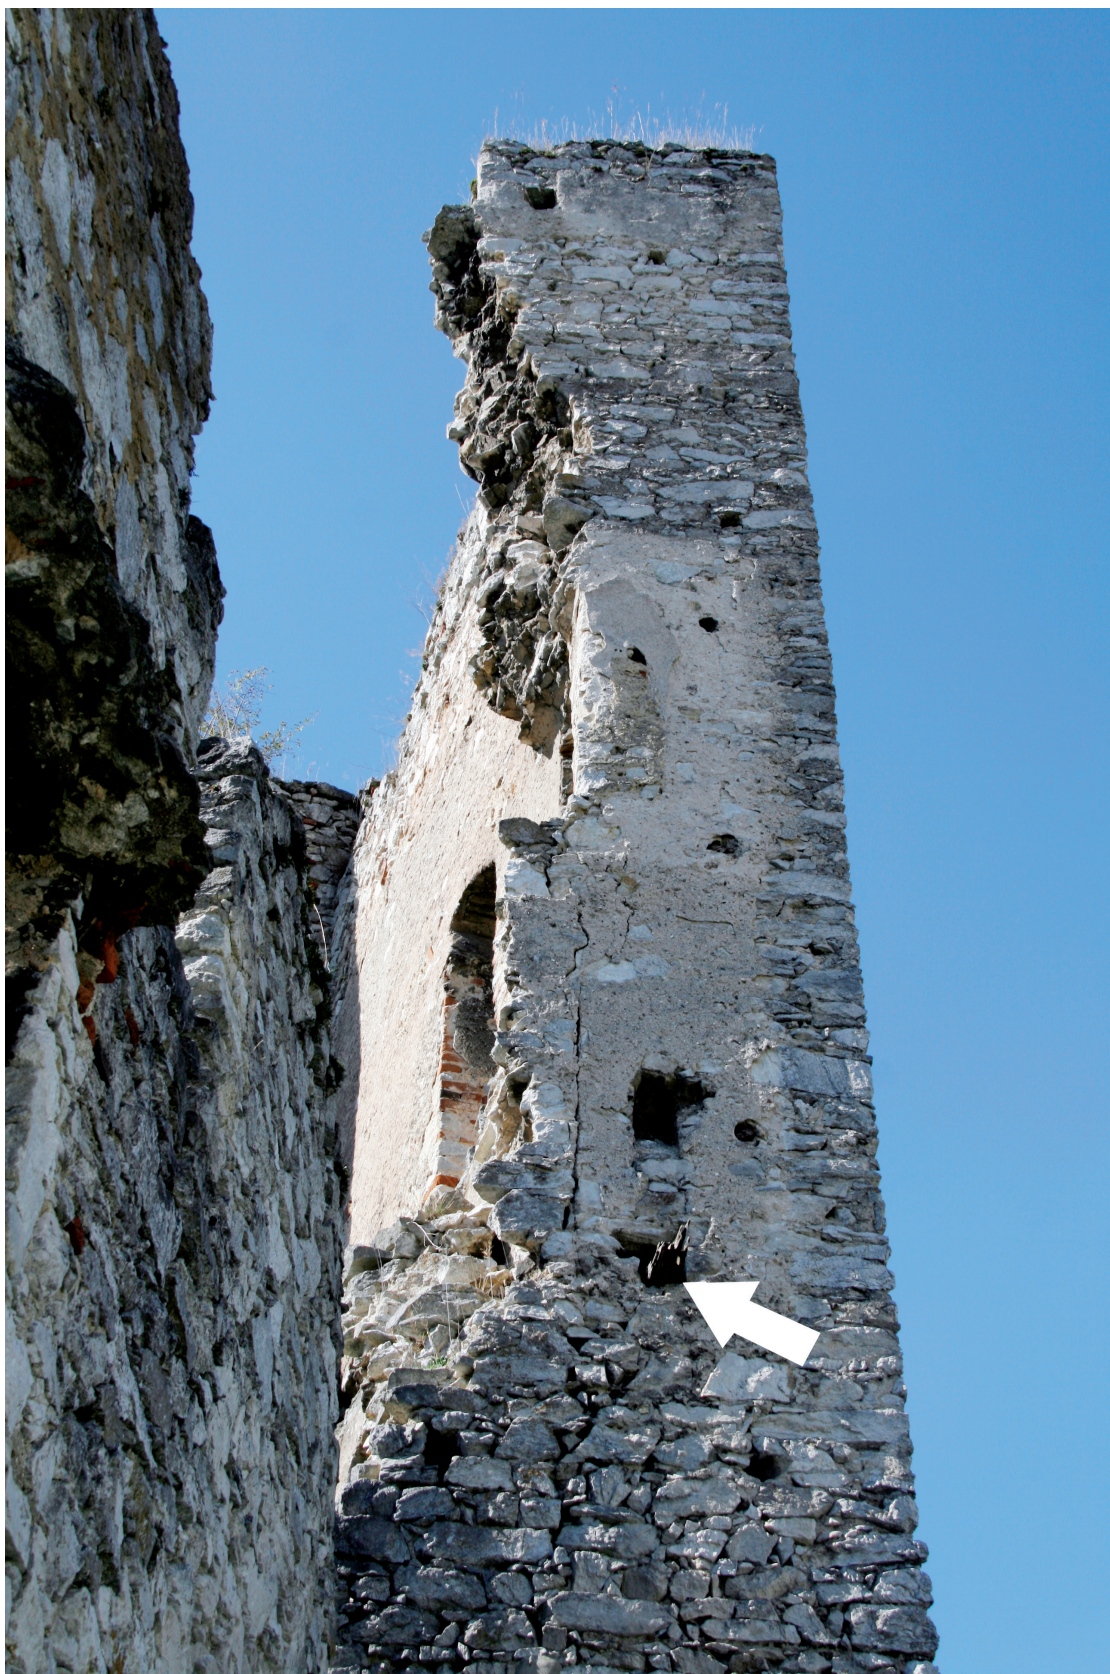
**Obr. 13.** Pohled na torzo zřícené východní boční zdi věže při 4. bráně. Šipka označuje umístění dubového trámku, datovaného do let 1392–93. Foto M. Patrný. – *Abb. 13.* Blick auf das Torso der niedergerissenen östlichen Seitenmauer bei dem 4. Tor. Ein Pfeil bezeichnet die Stelle des Eichenbalken, datierten in den Jahren 1392-1393. Fotografie M. Patrný.

Při průzkumu zdiva věže z lešení bylo odebráno několik vzorků z dochovaných zbytků dřevěných konstrukcí stavby. Jeden z nich, zhlaví trámu osazeného ve vnějším líci torza východní zdi v úrovni 1. patra při severovýchodním nároží, se podařilo také úspěšně datovat. Jde o trám,

který vynášel onu výše zmíněnou pavlač či ochoz při spodním, později zazděném portálu. Dubové dřevo, z něhož byl trám zhotoven, bylo skáceno na přelomu let 1392–93, a vzhledem k tomu, že je rovněž vyloučeno, aby byl tento trám vložen do zdiva dodatečně, lze stavbu této věže i s přilehlou branou datovat do období kolem poloviny 90. let 14. století.

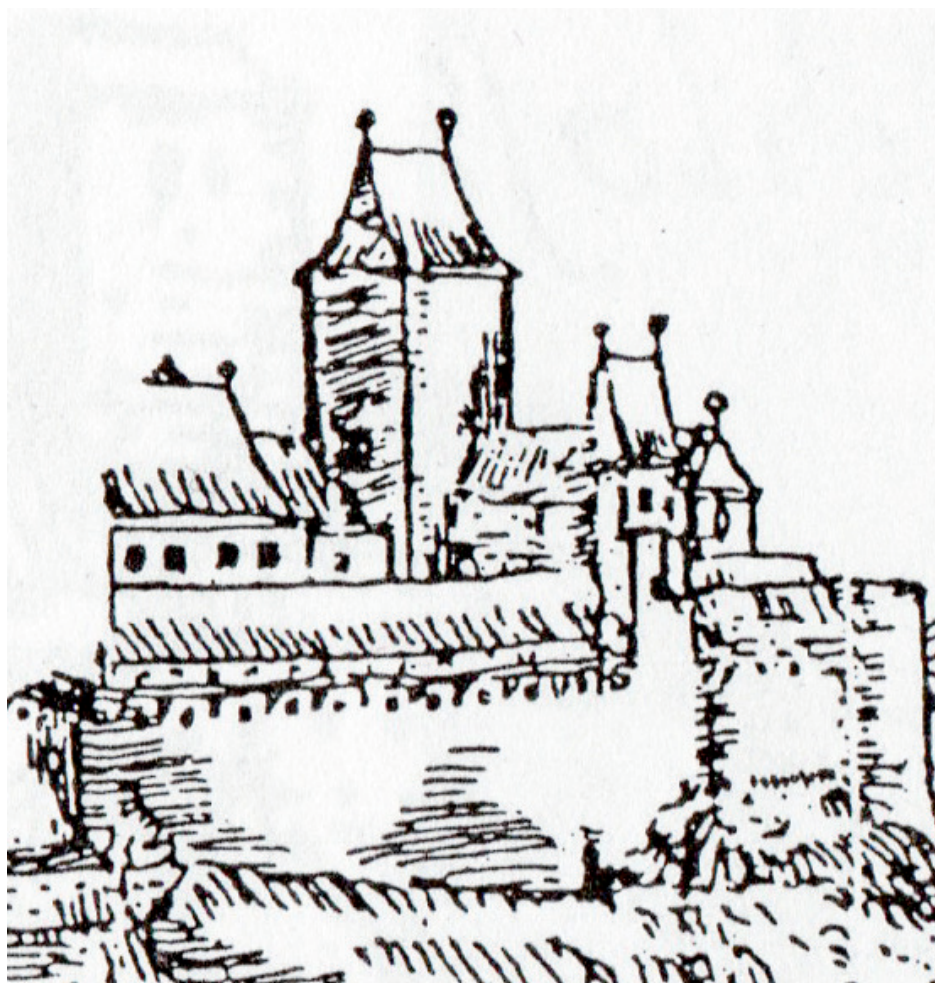
Obr. 14. Výřez z kresby Jana Willenberga z roku 1602, zachycující věž při 4. bráně. Zajímavé je, že neměla – zřejmě jako jedna z mála budov hradu – hrázděnou či dřevěnou nástavbu, pouze vysokou dlátkovou střechu. – *Abb. 14. Ausschnitt aus der Zeichnung von Jan Willenberg aus dem Jahre 1602, stellt der Turm beim 4. Tor dar. Interessant ist, dass das Tor, wahrscheinlich zu den wenigen Gebäuden der Burg gehörte, die keine hölzerne oder gefachte Anbau hatten, nur das hohe Walmdach.*
