## K možnostem interpretace stavebního vývoje kaple hradu Velešín, okr. Český Krumlov

Josef Hložek

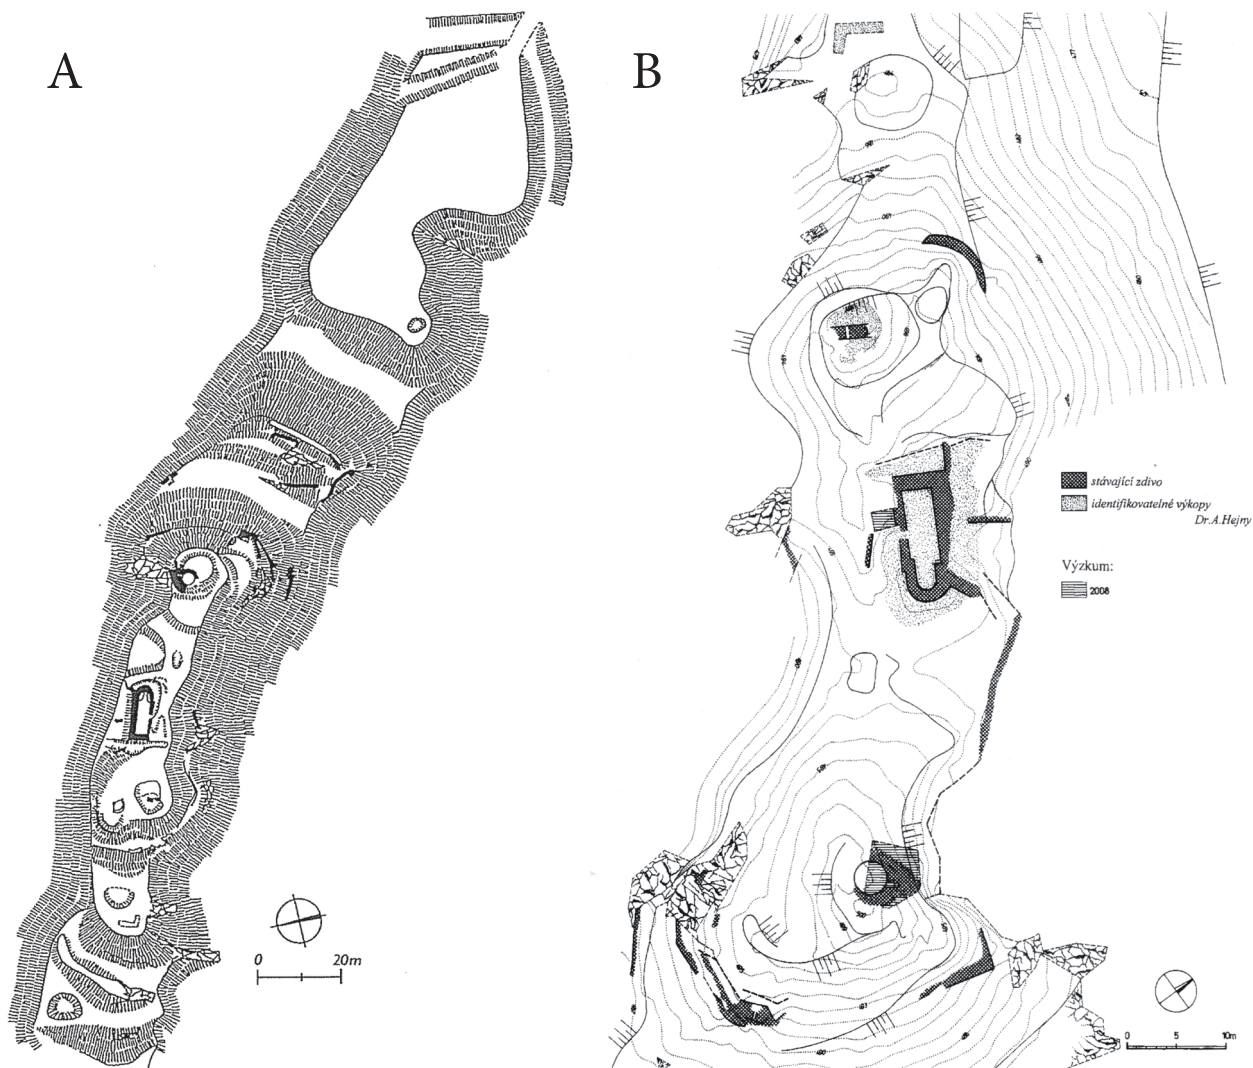
Obr. 1. Velešín hrad. A: Plán hradního areálu podle T. Durdíka (1999, 593). B: Detail situace ve střední části hradního jádra podle T. Durdíka (2008, 28). Doplněno. – *Abb. 1. Burg Velešín. A: Plan des Burgareals nach T. Durdík (1999, 593). B: Detail des mittleren Teils der Kernburg nach T. Durdík (2008, 28). Ergänzt.*

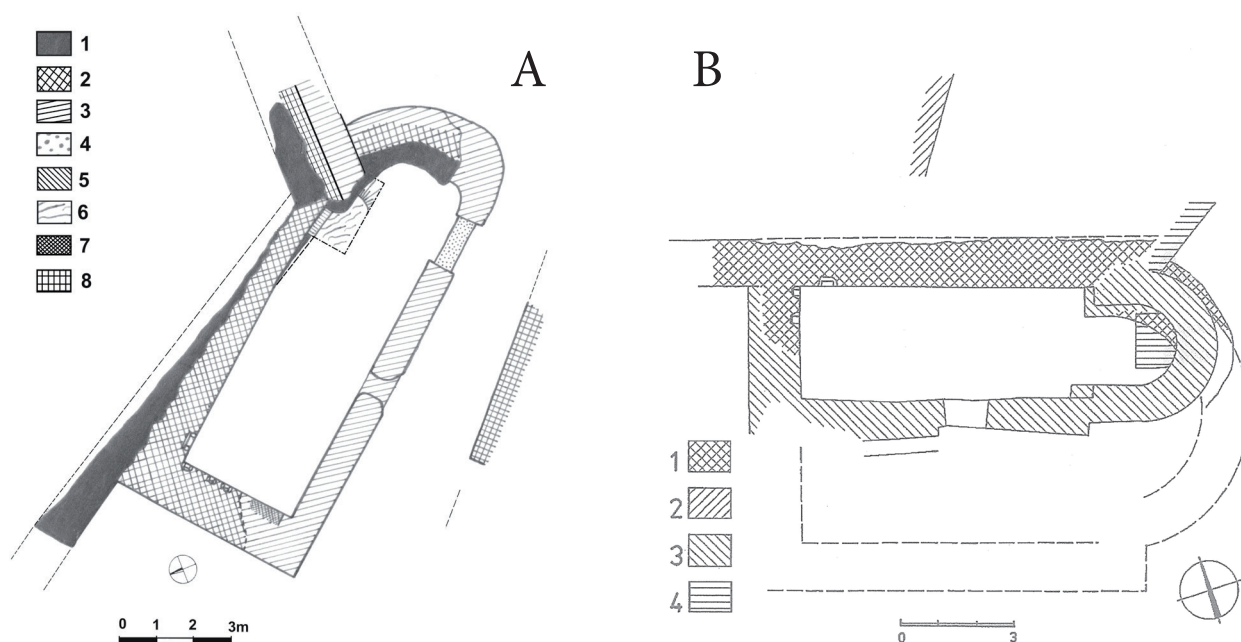
**Obr. 2.** A: Velešín hrad. Aktualizované zaměření zdív kaple, části zdiva severního paláce a dalších, nově odkrytých konstrukcí. Kresba J. Hložek a H. Krasanovská. 1-středověké zdivo, 2-starší novověké zdivo, 3-mladší novověké zdivo, 4-recentní zdivo, 5-v negativu dochované zdivo, 6-skální podloží, 7-blíže nedatované novověké zdivo, 8-zdivo další novověké stavby. B: Interpretace stavebního vývoje kaple podle T. Durdíka (2008, 39, obr. 27). 1-středověké zdivo kaple a paláce, 2-patrně středověké zdivo paláce, 3-zdivo novověké kaple, 4-mladší novověké zdivo. – *Abb. 2. A.: Burg Velešín. Aktualisierte Vermessung des Mauerwerks der Kapelle, sowie eines Teils des Mauerwerks des nördlichen Palas und weiterer, neu freigelegter Konstruktionen. Zeichnung J. Hložek und H. Krasanovská. 1-mittelalterliches Mauerwerk, 2-älteres neuzeitliches Mauerwerk, 3-jüngeres neuzeitliches Mauerwerk, 4-rezentes Mauerwerk, 5- im Negativ erhaltenes Mauerwerk, 6-Felsoberfläche, 7-nicht näher bestimmtes neuzeitliches Mauerwerk, 8-Mauerwerk von weiteres neuzeitliches Gebäudes. B: Interpretation der baulichen Entwicklung der Kapelle nach T. Durdík (2008, 39 Abb. 27). 1-mittelalterliches Mauerwerk der Kapelle und des Palas, 2-wahrscheinlich mittelalterliches Mauerwerk des Palas, 3-Mauerwerk der neuzeitlichen Kapelle, 4-jüngeres neuzeitliches Mauerwerk.*

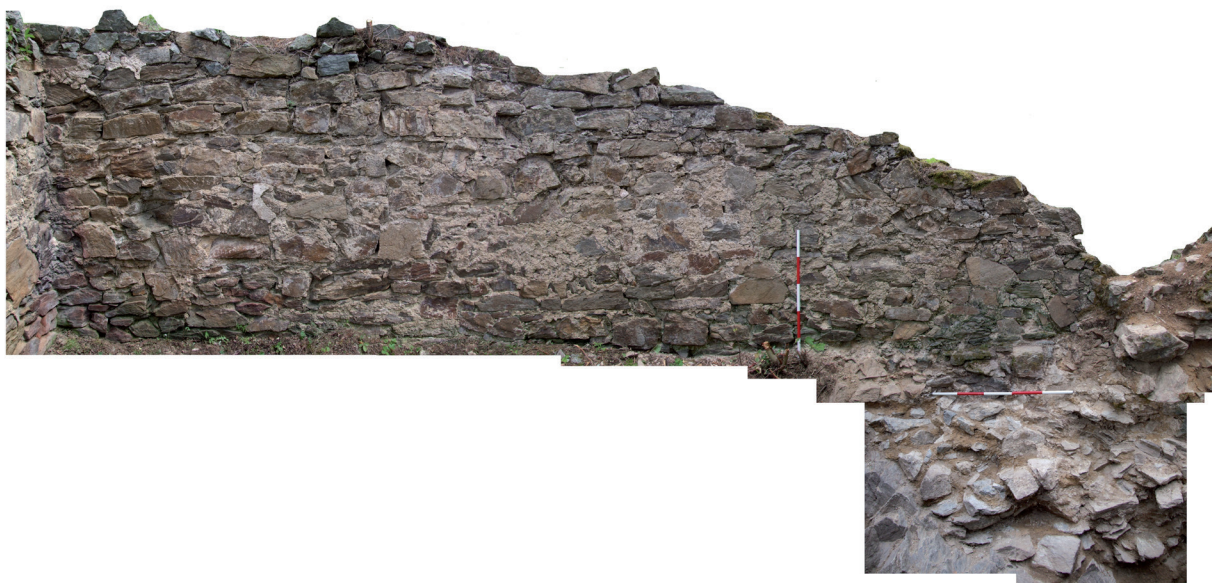
**Obr. 3.** Velešín hrad. Fotoplán vnitřního líce severní zdi kaple. Foto a grafická úprava autor. – *Abb. 3. Burg Velešín. Fotografischer Plan der inneren Oberfläche der Nordmauer der Kapelle. Foto und graphische Bearbeitung Autor.*

V místě základové spáry severní zdi kaple, resp. v místě styku se starším zdivem pod ní, je patrná úroveň maltové podlahy (obr. 3 a 4) odkryté A. Hejnou (srov. Durdík 2008, 29–30, obr. 18 a 19). Vnitřní líc severní zdi kaple je i přes spíše pečlivé lícování poměrně ledabyle vyzděn. Tato konstrukce je pojena velmi pevnou tvrdou šedobílou vápennou maltou, která se však nevyskytuje ve starším zdivu paláce, ani v dalších, A. Hejnou odkrytých konstrukcích. Kromě menší druhotně vylámané trámové kapsy poblíž severozápadního kouta kaple nevykazuje vnitřní líc severní zdi žádné detaily. Mladší zdivo pak v podobě několika kamenů překrývá také styk presbyteria kaple a nádvorní zdi severovýchodního paláce. S ohledem na současný stav dochování stavby by však začištění této partie zdiva znamenalo bez okamžité konzervace jeho zánik (obr. 4). Lépe je celá situace patrná na publikované fotografii A. Hejny (1984, 53, obr. 2) i na fotografii publikované ve výrazně vyšší kvalitě T. Durdíkem (Durdík 2008, 35, obr. 25 nahoře). Presbyterium bylo od lodi kaple mírně odsazeno. Toto odsazení, dochované na severní straně kaple tvořilo triumfální oblouk a kopíruje také situaci tvořenou starším odkrytým zdivem (obr. 4 a 5).

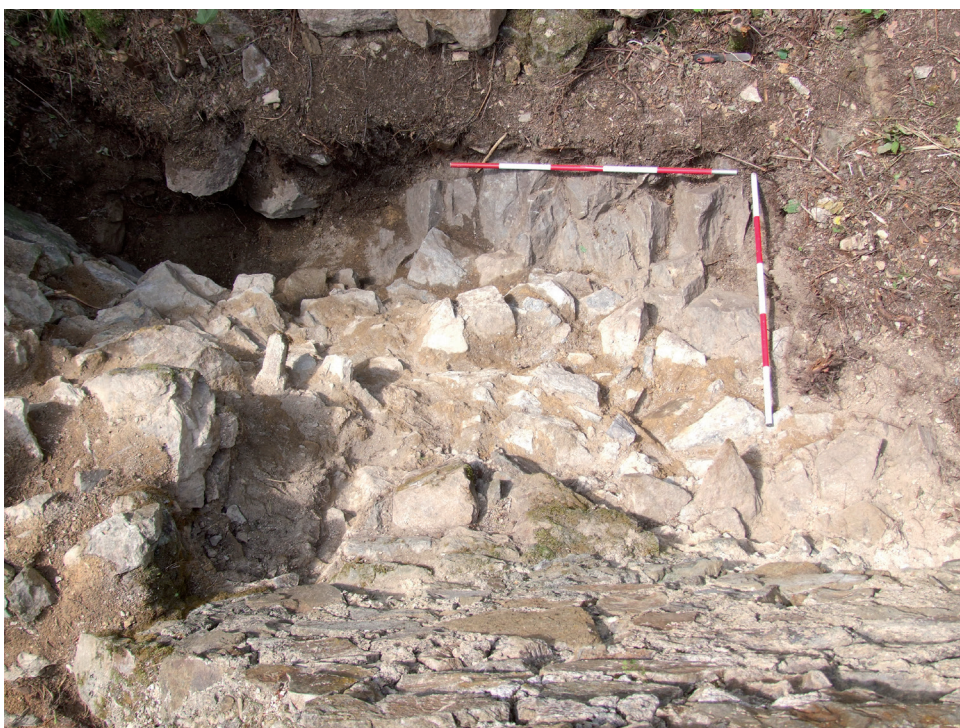
**Obr. 5.** Velešín hrad. Odkrytý styk severní zdi lodi kaple a presbyteria. Na skalním podloží je patrná hrana korespondující s předpokládanou hranou vnitřního líce severní zdi středověké kaple. Foto autor. – *Abb. 5.* Burg Velešín. Freigelegter Berührungspunkt der Nordmauer des Kapellenschiffs und des Presbyteriums. Auf dem Felsenuntergrund ist eine Kante sichtbar, die mit der inneren Kante der angenommenen Nordmauer der mittelalterlichen Kapelle korrespondiert. Foto Autor.

V rámci výkopových prací A. Hejny (1985; 1990) došlo minimálně v části kaple k odkryvu situace pod její podlahovou úrovní. V prostoru lodi bylo záhy zachyceno hrubě vyrovnané skalní podloží, podobně jako tomu bylo v případě odkryvu v roce 2015 (obr. 4 a 5). V místě odsazení presbytáře byl zachycen průběh zlomu podloží, které se příkře svažovalo východním směrem. A. Hejna v tomto prostoru zachytil několik vrstev, ale bez dokumentace jejich vztahu ke zdivům. V jedné z vrstev

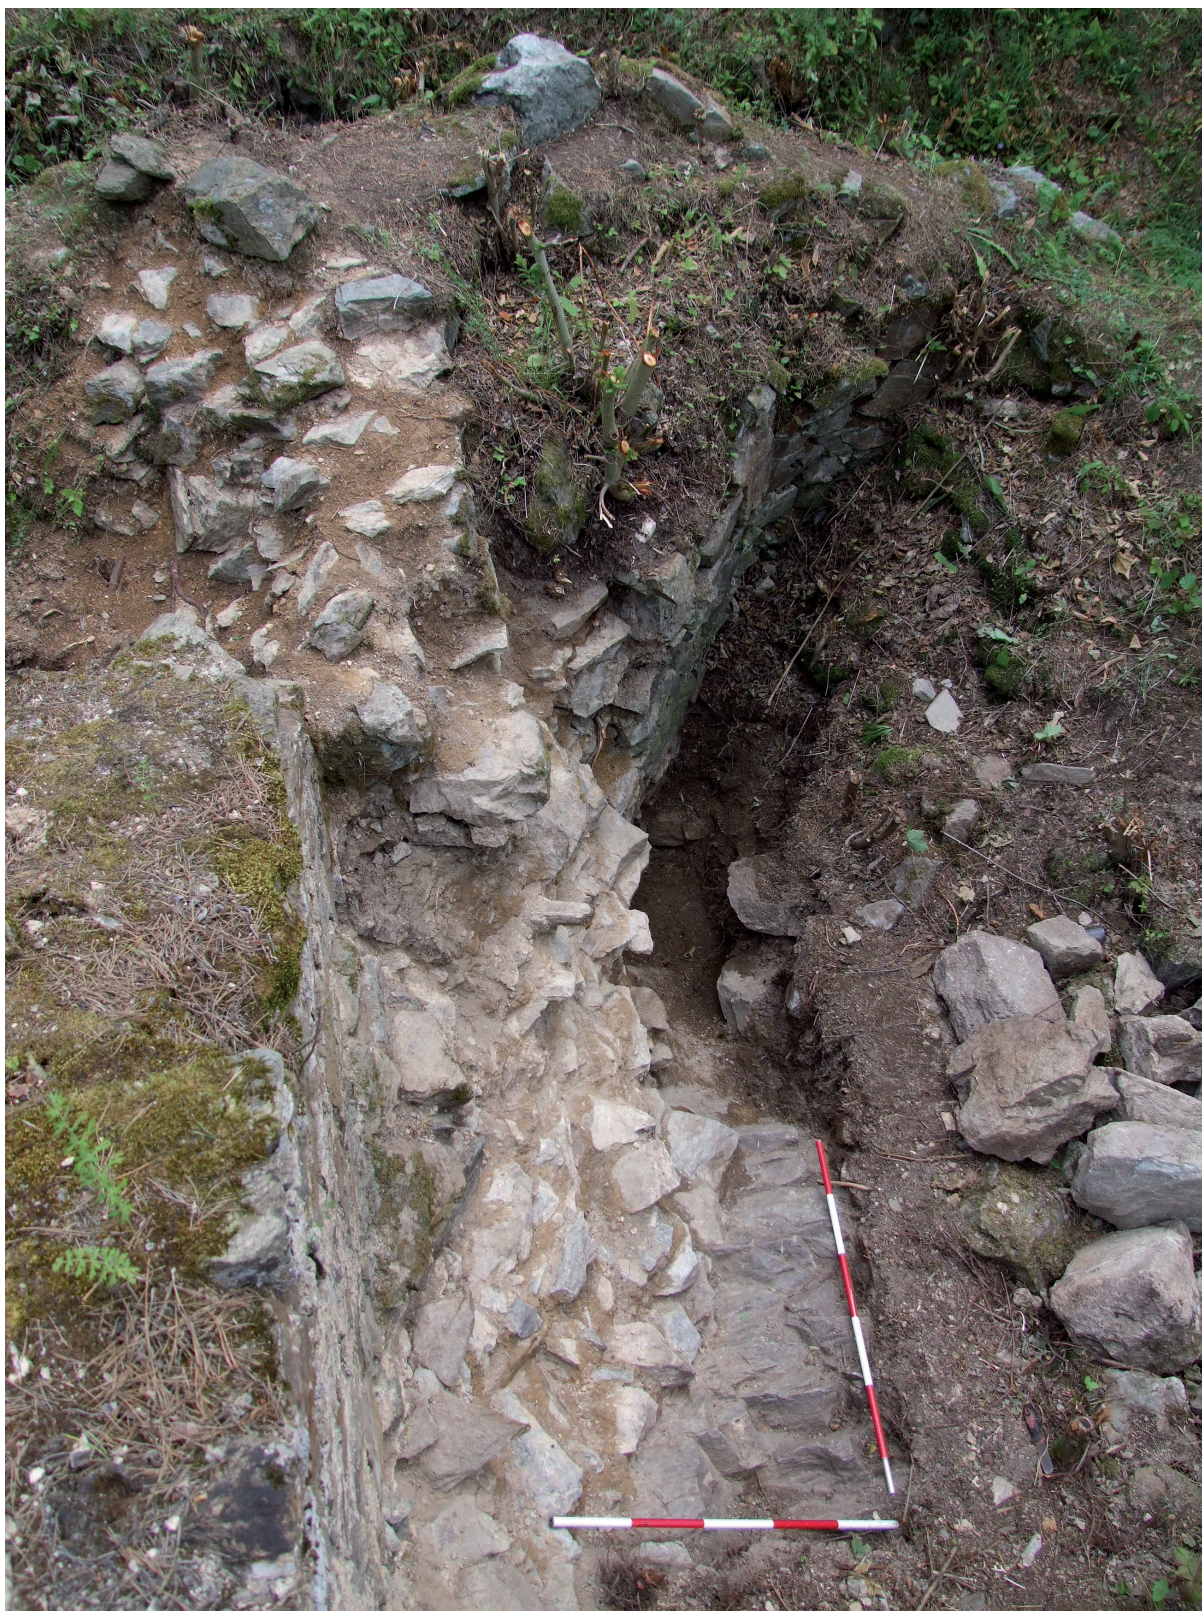
**Obr. 6.** Velešín hrad. Odkrytý styk severní zdi lodi kaple a presbyteria. Na skalním podloží je patrná hrana korespondující s předpokládanou hranou vnějšího líce nádvoří zdi paláce. Pohled od západu. Foto autor. – *Abb. 6.* Burg Velešín. Freigelegter Berührungspunkt der Nordmauer des Kapellenschiffs und des Presbyteriums. Auf dem Felsenuntergrund ist eine Kante sichtbar, die mit der äußere Kante der angenommenen Mauer des mittelalterlichen Palastes korrespondiert. Blick aus westlicher Richtung. Foto Autor.

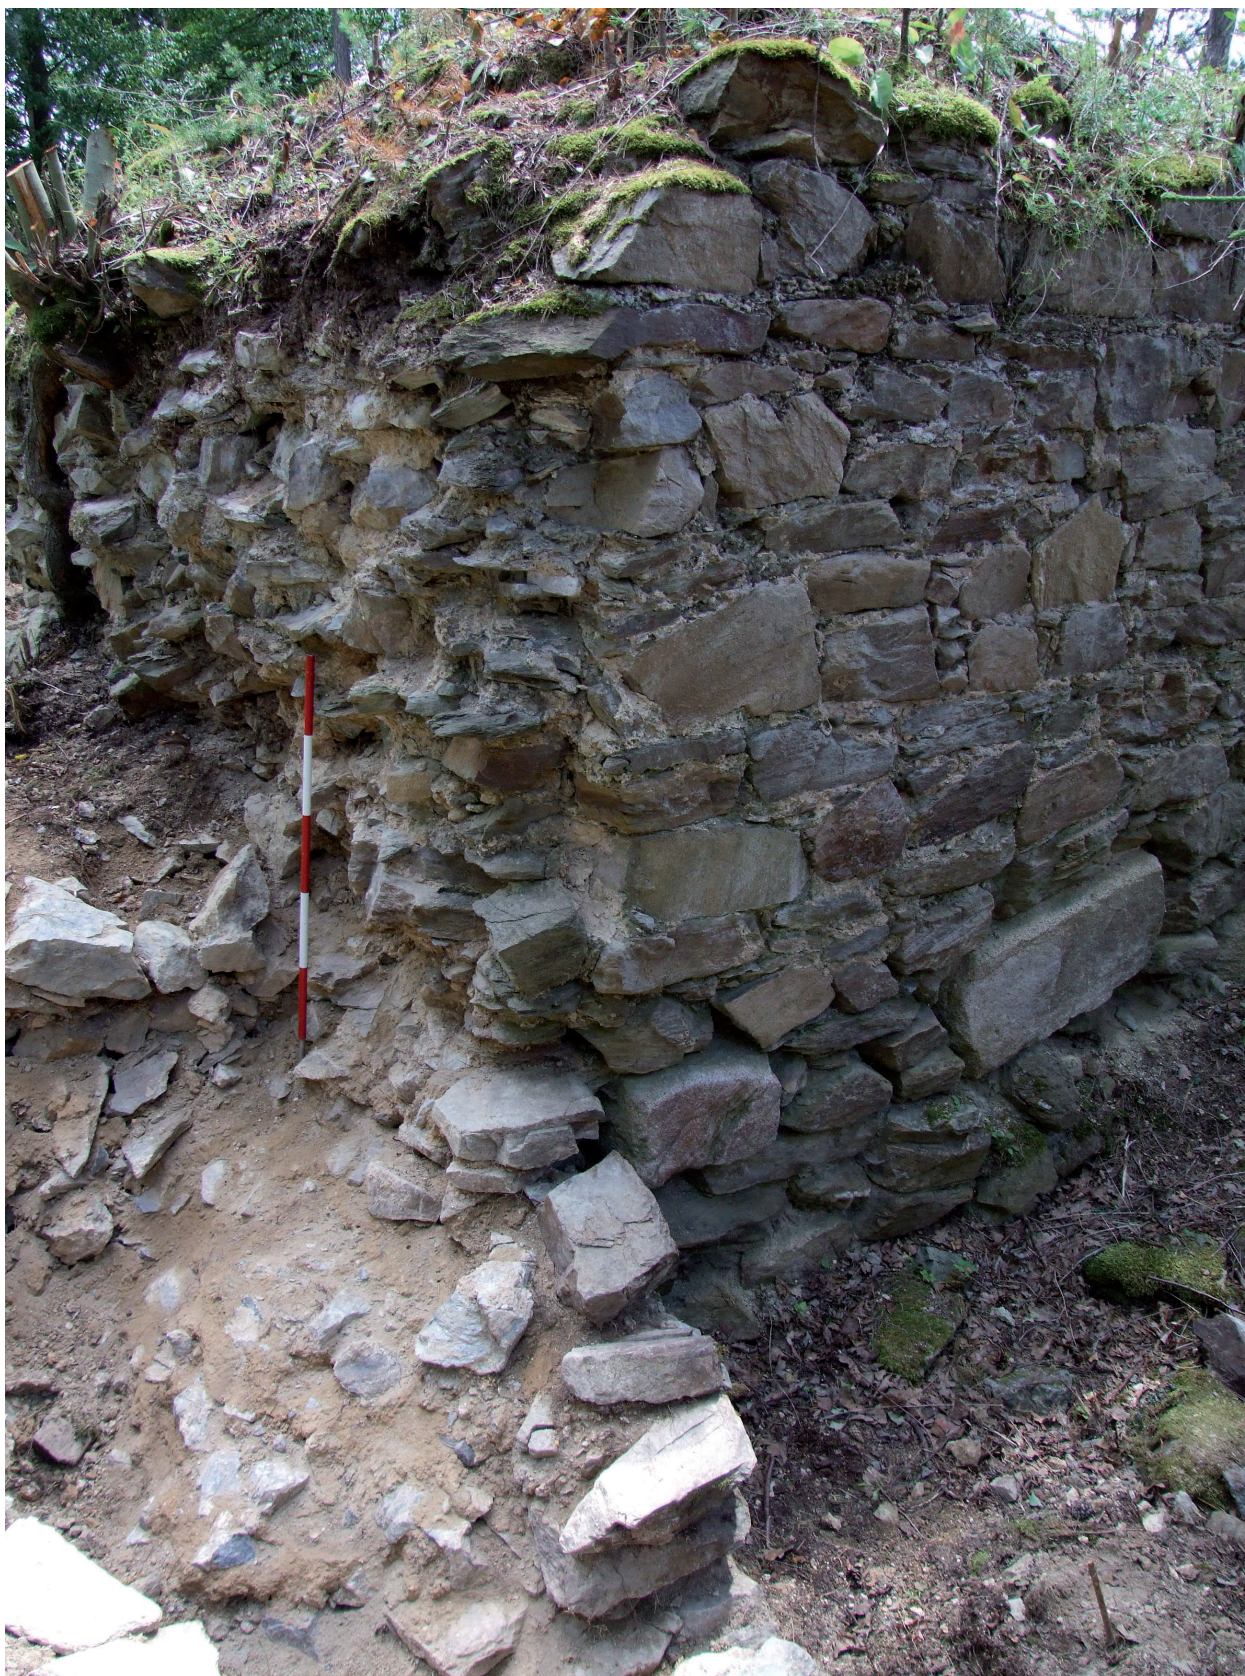
Obr. 7. Velešín hrad. Severozápadní nároží kaple založené částečně na koruně nádvorní zdi zaniklého severního palácového křídla. Foto autor. – *Abb. 7. Burg Velešín. Nordwestliche Ecke der Kapelle, teilweise auf der Krone der Hofmauer des erloschenen Nordflügels des Palas angelegt. Foto Autor.*

Ve vnějším líci západní stěny se v lomovém zdivu, resp. v jeho severní části, vyskytují (obr. 7, 10 a 11) druhotně použité žulové kvádry a kvádrovitě architektonické články (srov. např. Durdík 2008, 32–33, obr. 21). Z hlediska hodnocení stavebního vývoje kaple se jako zásadní jeví vztah této zdi k nádvorní zdi zaniklého severovýchodního palácového křídla (obr. 7). Hodnocení tohoto detailu však velmi komplikuje současný stav objektu. Pokročilý stav destrukce zdiva vyplývá např. ze srovnání fotografií A. Hejny publikovaných T. Durdíkem (2008, 32 obr. 21; 35 obr. 25; 2010, 286 obr. 1) s fotodokumentací z roku 2015 (obr. 3, 5–7). Na tento problém narazil při interpretaci objektu již T. Durdík (2008, 32–33; 2010 290, obr. 5), který předpokládá přiložení severní zdi kaple k nádvorní zdi paláce na spáru a připouští možnost jejího provázání ve vyšších partiích pomocí šmorců. Připouští však také možnost výstavby severozápadního nároží kaple již přes osypanou (!) korunu nádvorní zdi paláce (Durdík 2008, 32–33; 2010, 6). Z hodnocení styku obou konstrukcí vyplývá, že část severozápadního nároží kaple byla založena snad na skalním podloží, částečně kopírovala líc nádvorní zdi severovýchodního paláce a část nároží pak spočívala již na koruně destruované nádvorní zdi paláce. Tato skutečnost byla nejspíš příčinou odpadnutí vnějšího líce severní zdi kaple, který byl již v době výzkumu A. Hejny staticky narušen a spočíval pouze na nestabilní koruně rozpadající se starší nádvorní zdi. Tento způsob založení severní zdi kaple dokládá také situace v místě styku severní zdi lodi a severovýchodní části presbyteria (obr. 4 a 5). Při výstavbě severní zdi kaple, na rozdíl od jižní části západní zdi, nebyly použity prejzy ani zlomky cihel.

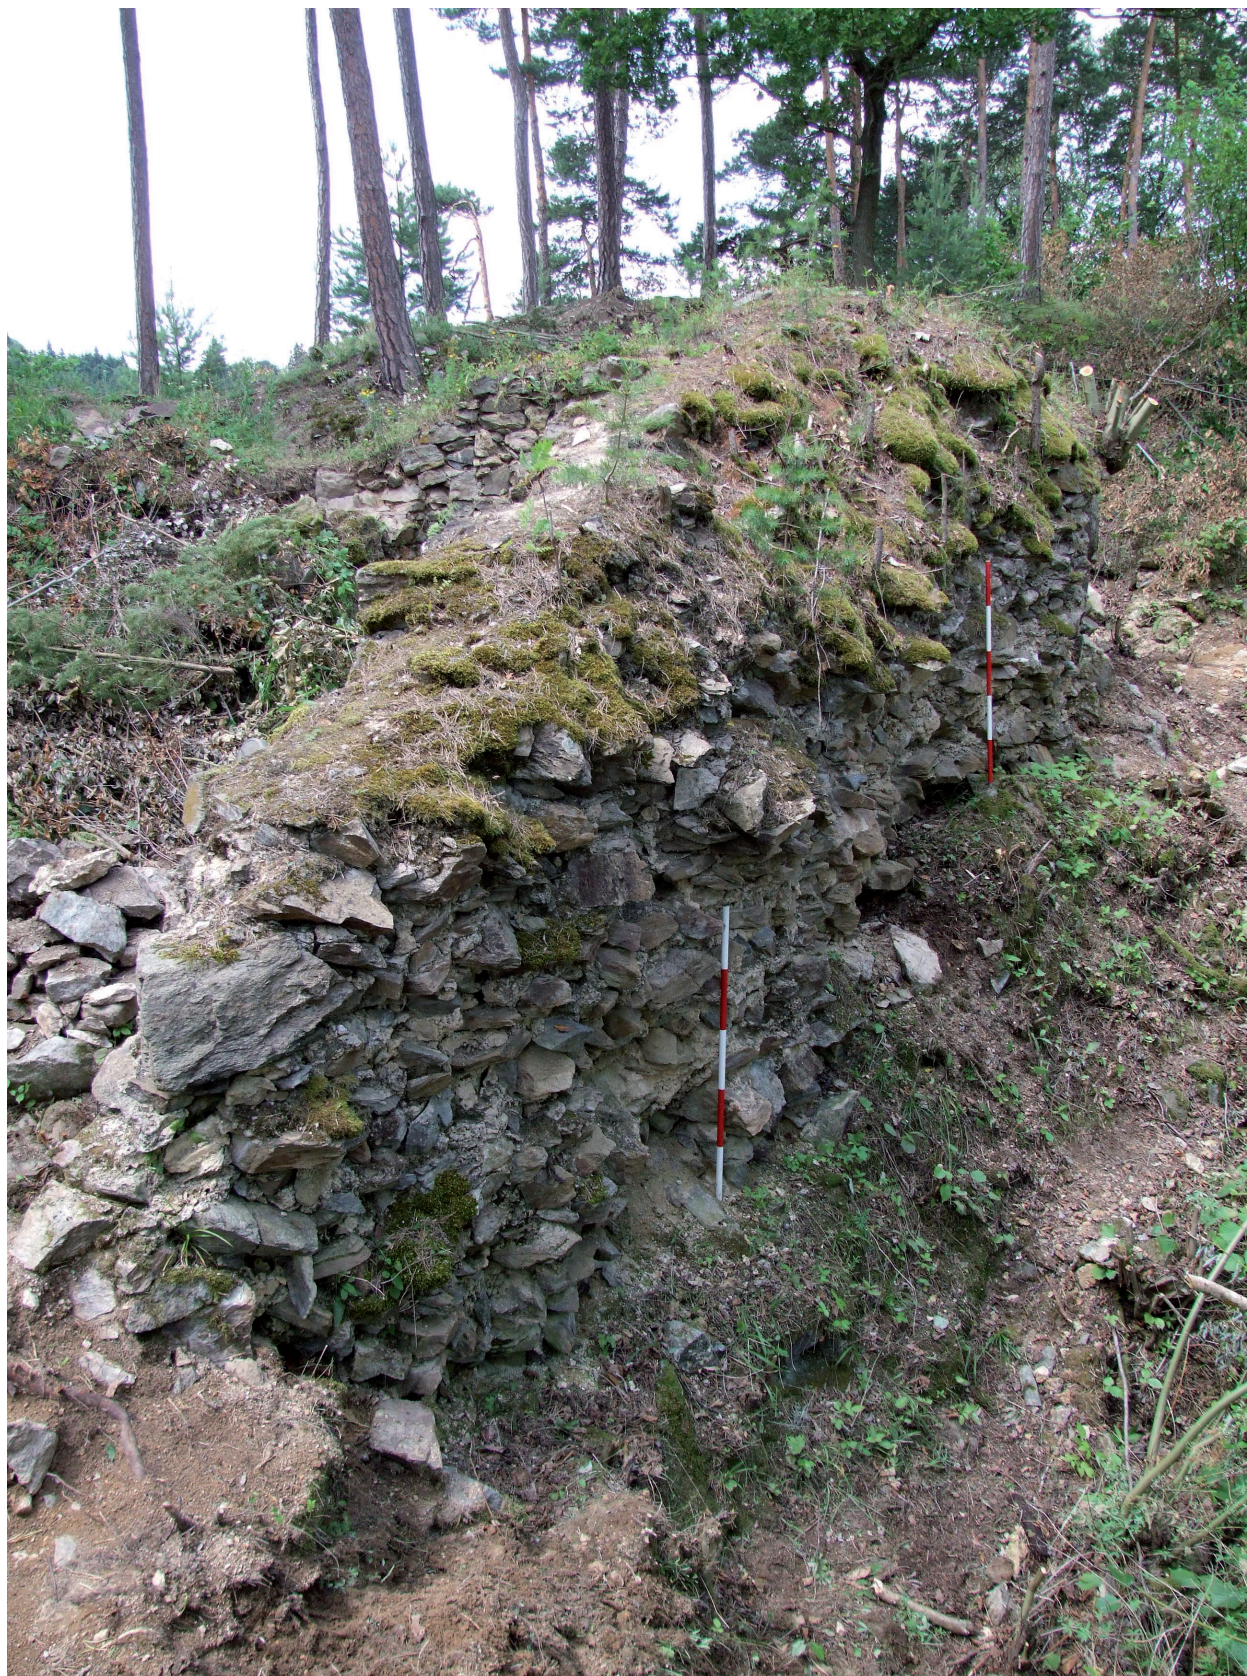
**Obr. 8.** Velešín hrad. Vnější (severní partie) severní zdi lodi kaple s odpadnutým lícem po očištění od náletové vegetace. Foto autor. – *Abb. 8.* Burg Velešín. Äußere nördliche Mauer (nördlicher Teil) des Kapellenschiffs mit abgebröckelter Maueroberfläche nach der Entfernung angeflogener Vegetation. Foto Autor.

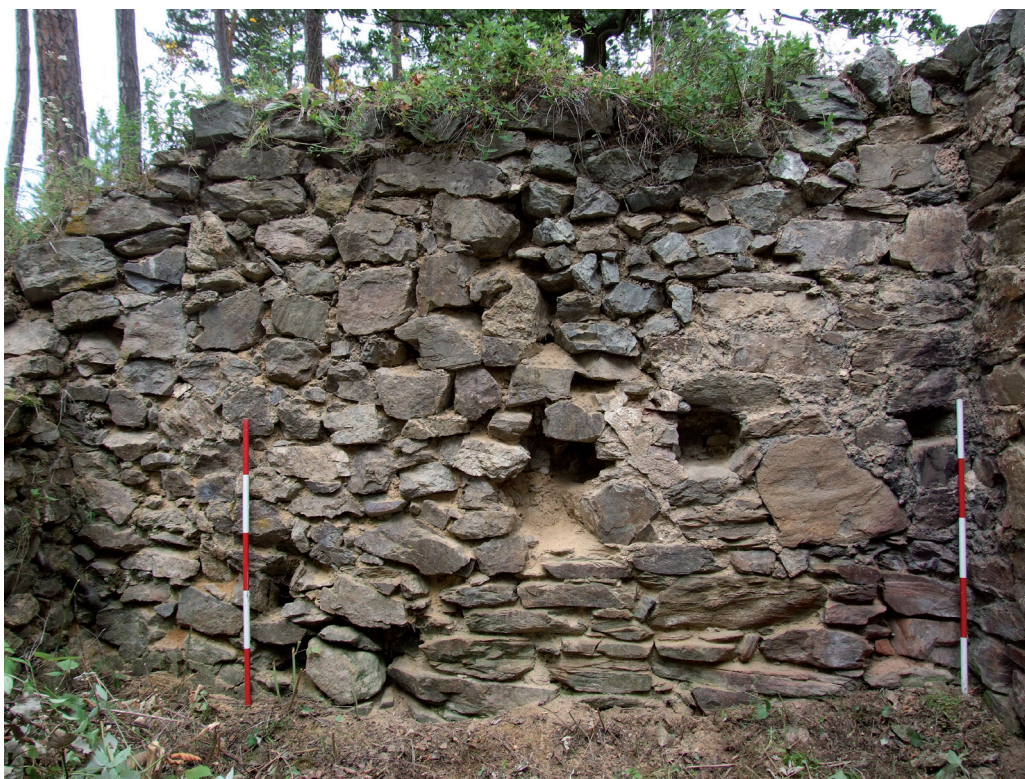
**Obr. 9.** Velešín hrad. Vnitřní líc západní zdi lodi kaple. Foto autor. – *Abb. 9.* Burg Velešín. Innere Oberfläche der Westmauer des Kapellenschiffs. Foto Autor.

Vraťme se však ještě k jižní části vnějšího líce západní zdi kaple, vymezeného jejím jižním nárožím a šikmou spárou patrnou na vnějším i vnitřním líci zdiva (obr. 4 a 11). Zdivo vymezené šikmou spárou a jihozápadním nárožím vykazuje zcela odlišnou skladbu stavebního materiálu. Ve zdivu se nahodile objevují druhotně použité architektonické články, úlomky cihel i prežů. Zdivo je pojeno odlišnou šedobílou tvrdou vápennou maltou. Svislá spára vedoucí 40 cm od jihozápadního kouta kaple se na vnějším líci zdiva neprojevuje. Interpretace této spáry je s ohledem na dochování zdiva kaple poměrně problematická, ale zcela hypoteticky by bylo možné uvažovat např. o velmi nepořádně zazděném, původně již částečně destruovaném vstupu do kaple. Tato úvaha však naráží na značnou výšku a svažitost terénu na západní, výzkumem A. Hejny okopané straně kaple. Charakter terénu v této části hradního jádra by vstup do kaple příliš neumožňoval. Nabízí se tedy možnost existence nějakého výklenku v západní zdi kaple, který byl později zazděn. Západní zeď kaple tak vykazuje minimálně dvě hlavní stavební fáze doplněné minimálně dvěma opravami, nebo drobnými úpravami (obr. 9 a 11).

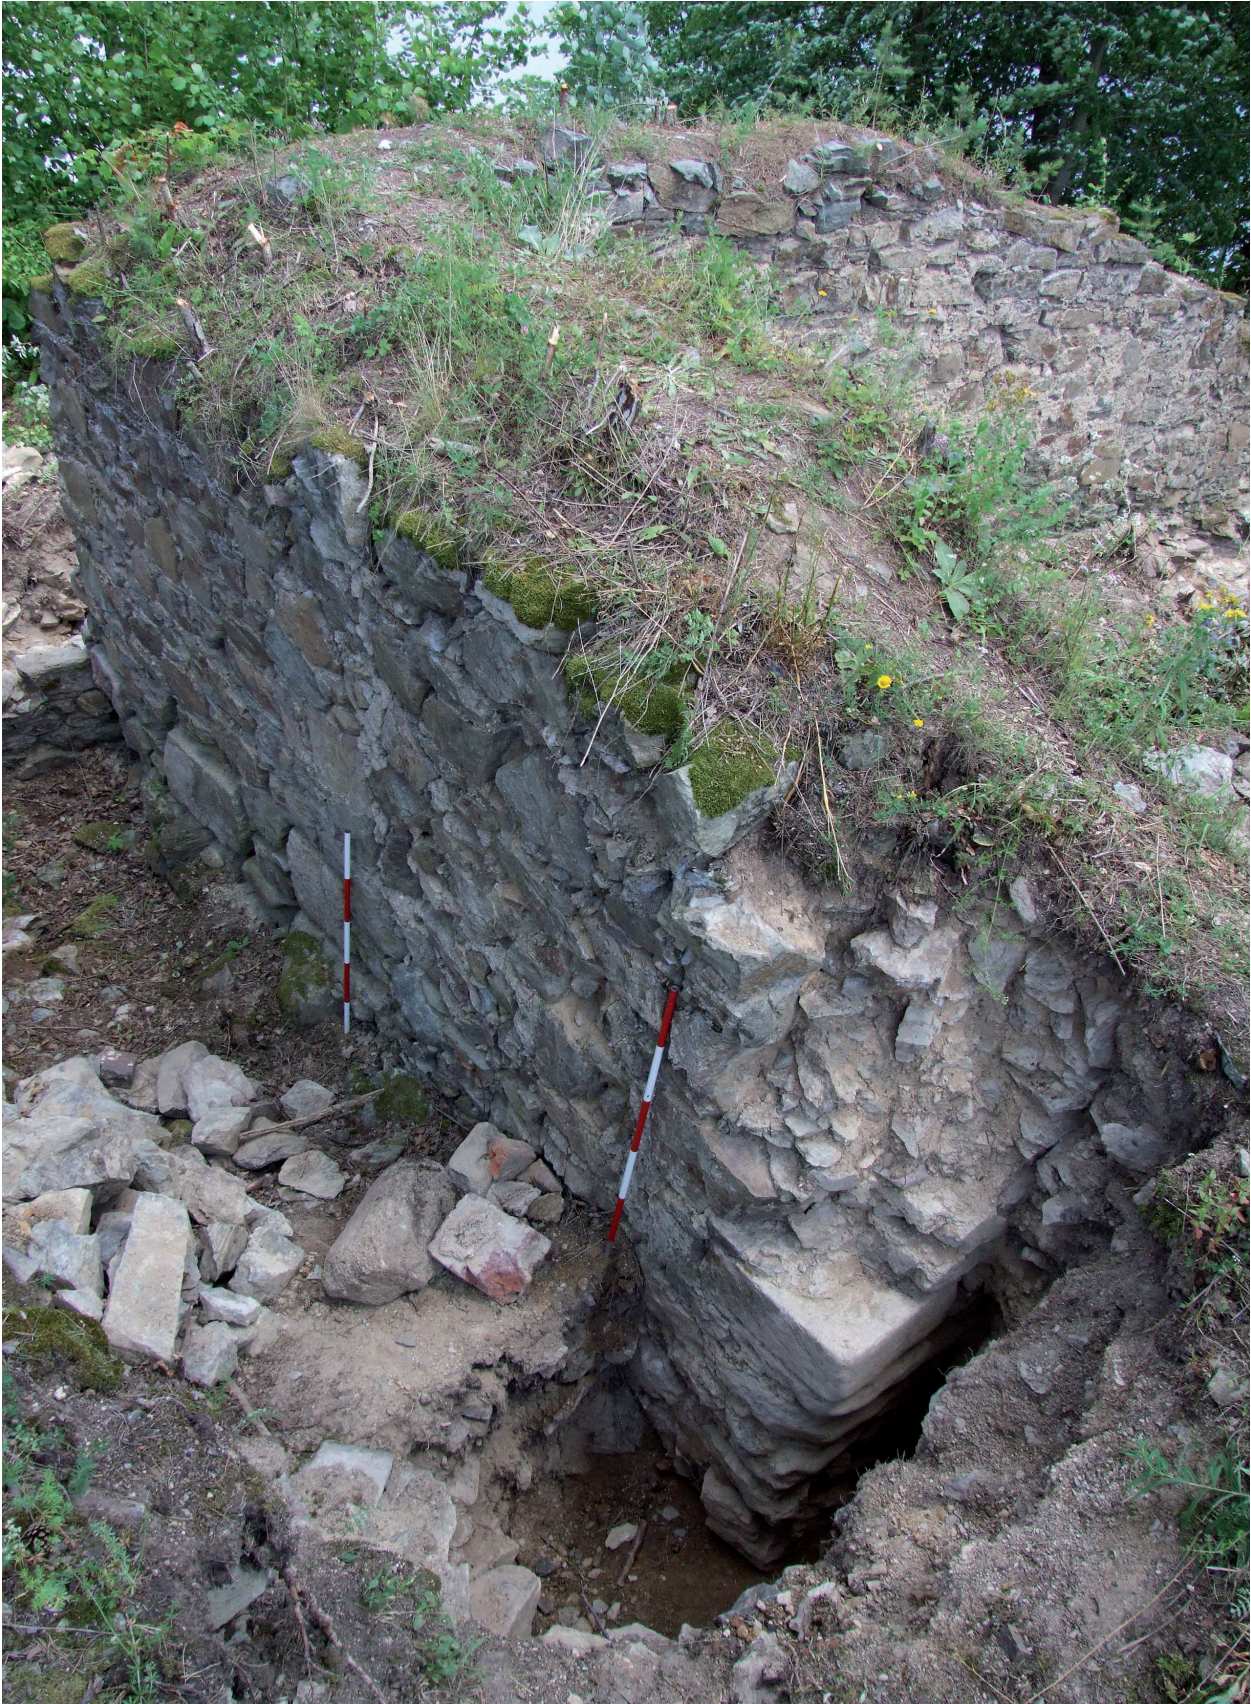
Obr. 10. Velešín hrad. Jihozápadní nároží a vnější líc západní zdi kaple. Foto autor. – *Abb. 10. Burg Velešín. Südwestliche Ecke und Westmauer der Kapelle von außen. Foto Autor.*

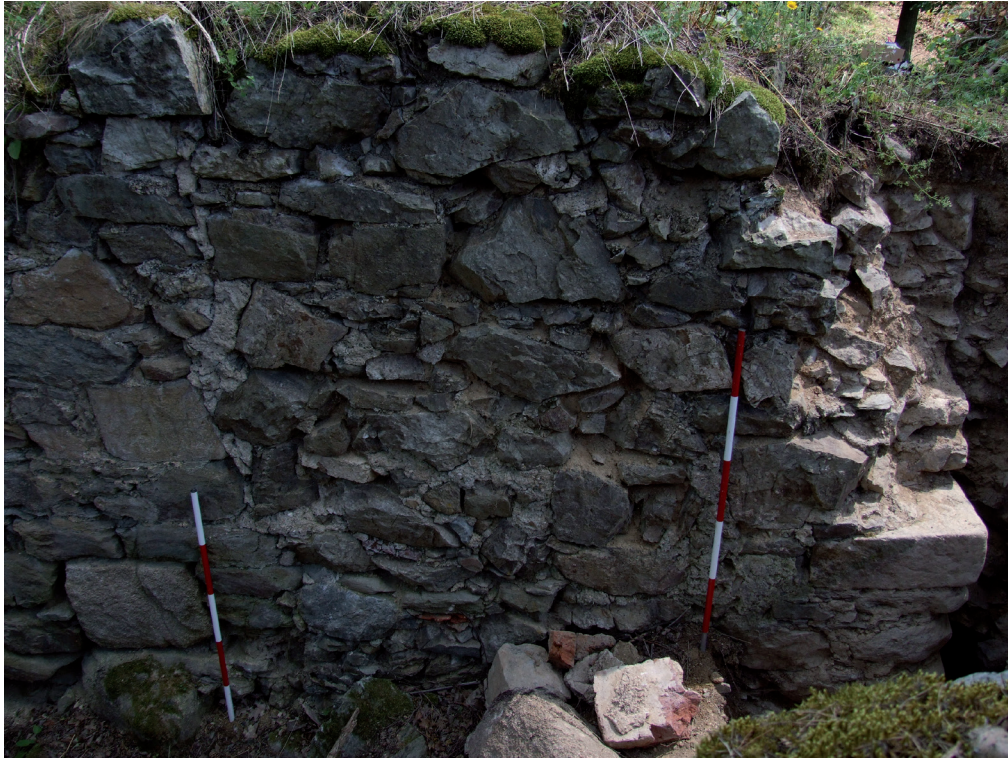
**Obr. 11.** Velešín hrad. Jižní část vnějšího líce západní zdi kaple. Vpravo její jihozápadní nároží. Foto autor. – *Abb. 11.* Burg Velešín. Südlicher Teil der Westmauer der Kapelle von außen. Rechts ihre südwestliche Ecke. Foto Autor.

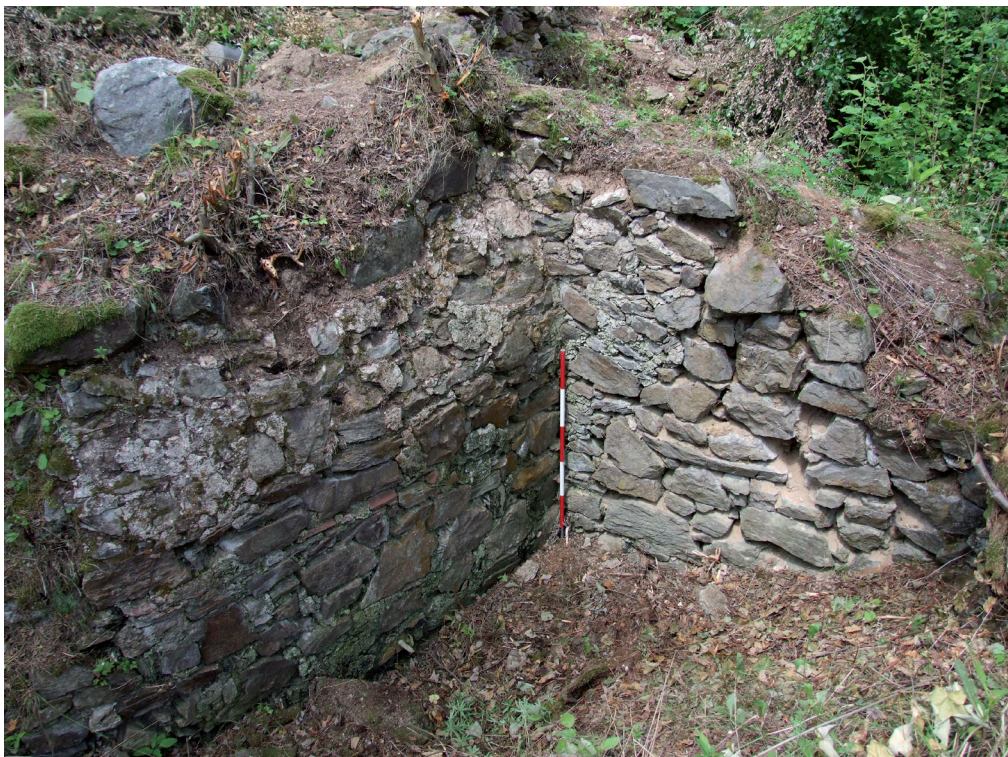
**Obr. 12.** Velešín hrad. Vnější líc severovýchodní části presbyteria kaple a východní líc novověkého opěrného pilíře založeného na koruně předpokládané čelní zdi severního palácového křídla. Foto autor. – *Abb. 12.* Burg Velešín. Nordöstliche Teil der Mauer des Presbyteriums der Kapelle von außen und nach Osten weisende Oberfläche eines neuzeitlichen Stützpfelers, der auf der Krone der angenommenen Stirnmauer des nördlichen Palasflügels angelegt wurde. Foto Autor.

Výrazné úpravy vykazuje také v úplnosti okopaný vnější líc presbyteria. Vnější líc byl obezděn, zesílen a opatřen šikmým soklem provedeným v lomovém kameni (obr. 12). V líci zdiva se nashodile vyskytují zlomky prežzů a fragmenty tvrdé exteriérové omítky. K severovýchodnímu průběhu líce presbyteria je přiložena šikmo směřující zeď (obr. 12 a 13). Její mladší východní líc je vyzděn z téhož materiálu jako sokl presbytáře a je místy překryt totožnou hrubou exteriérovou omítkou. Zeď však dosahuje značné mocnosti, ve spodních partiích minimálně 160 cm. Na korunu tohoto zdiva nasedá slabší zdivo o síle 80 cm, korespondující s předpokládaným opěrným pilířem odkrytým A. Hejnou (obr. 2A/B, 13), založeným na starším mohutnějším zdivu. Tento pilíř tak s největší pravděpodobností v poslední stavební etapě kaple, zajistil exponovaný styk presbyteria a lodi kaple. V líci je zdivo provázáno s obezdívkou presbyteria. S ohledem na založení mohutnější zdi na hraně k východu ukloněného skalního podloží, její severovýchodní orientaci a víceméně rovnoběžný průběh s předpokládanou interiérovou příčkou paláce (viz obr. 1A/B) by ji bylo možné, s velkou opatrností, považovat za čelo zaniklého severovýchodního paláce. Za tohoto předpokladu by presbytář kaple, vystavěný za zlomem klesajícího skalního podloží, předstupoval před čelo severního paláce a byl by tak vystaven pohledu příchozího, vstupujícího do nádvoří hradního jádra.

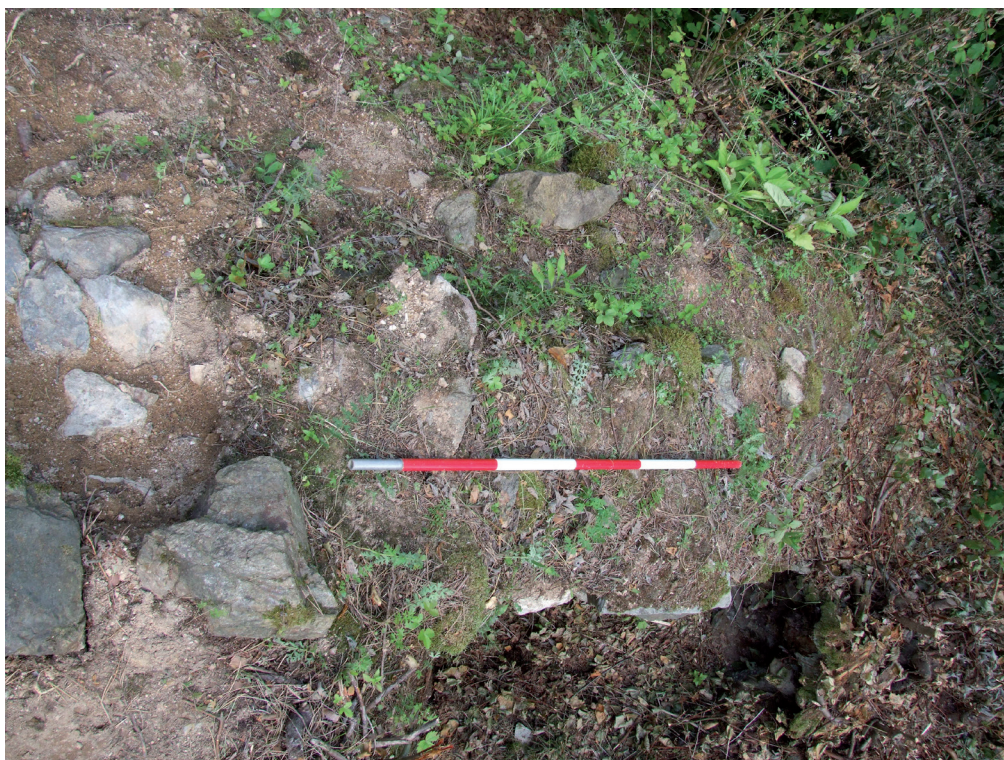
**Obr. 13.** Velešín hrad. Koruna předpokládané čelní zdi severního palácového křídla, na které byl v novověku založen opěrný pilíř kaple zajišťující styk lodi a presbyteria. Foto autor. – *Abb. 13.* Burg Velešín. Krone der angenommenen Stirnmauer des nördlichen Palasflügels, auf dem in der Neuzeit ein Stützpfeiler für die Kapelle angelegt wurde, welcher das Schiff mit dem Presbyteriums verband. Foto Autor.

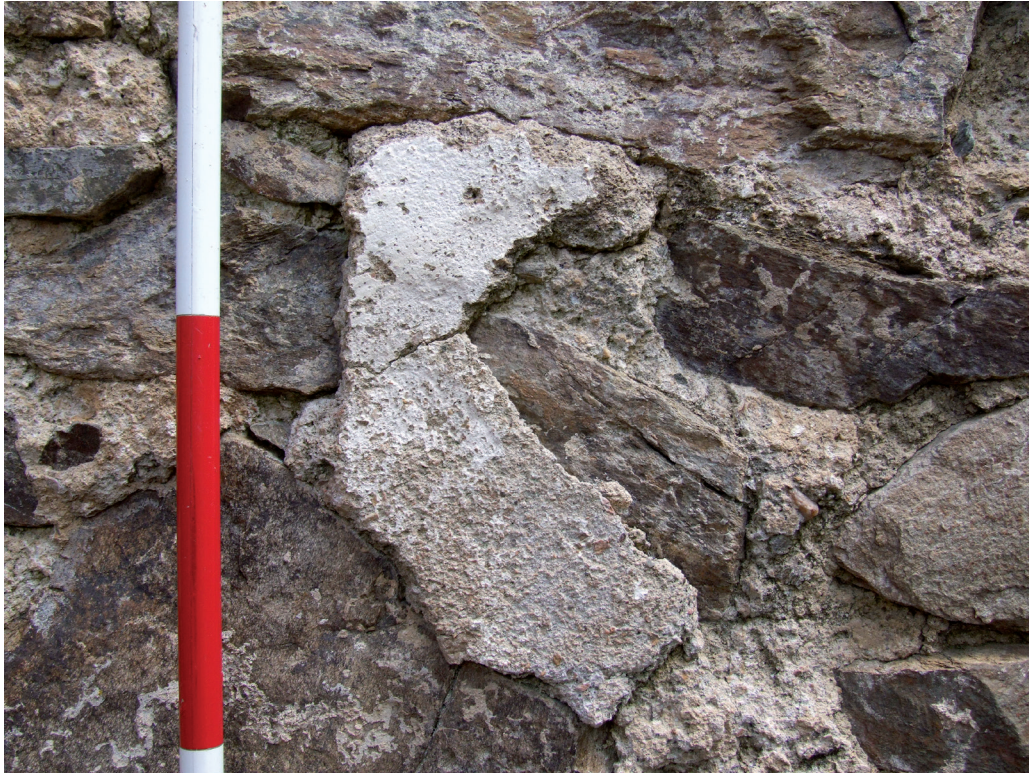
**Obr. 14.** Velešín hrad. Fragment interiérové omítky dochovaný v západní části vnitřního líce severní zdi lodi kaple. Foto autor. – *Abb. 14.* Burg Velešín. Fragment des Innenputzes, das an der inneren Oberfläche im westlichen Teil der Nordmauer des Kapellenschiffs erhalten ist. Foto Autor.

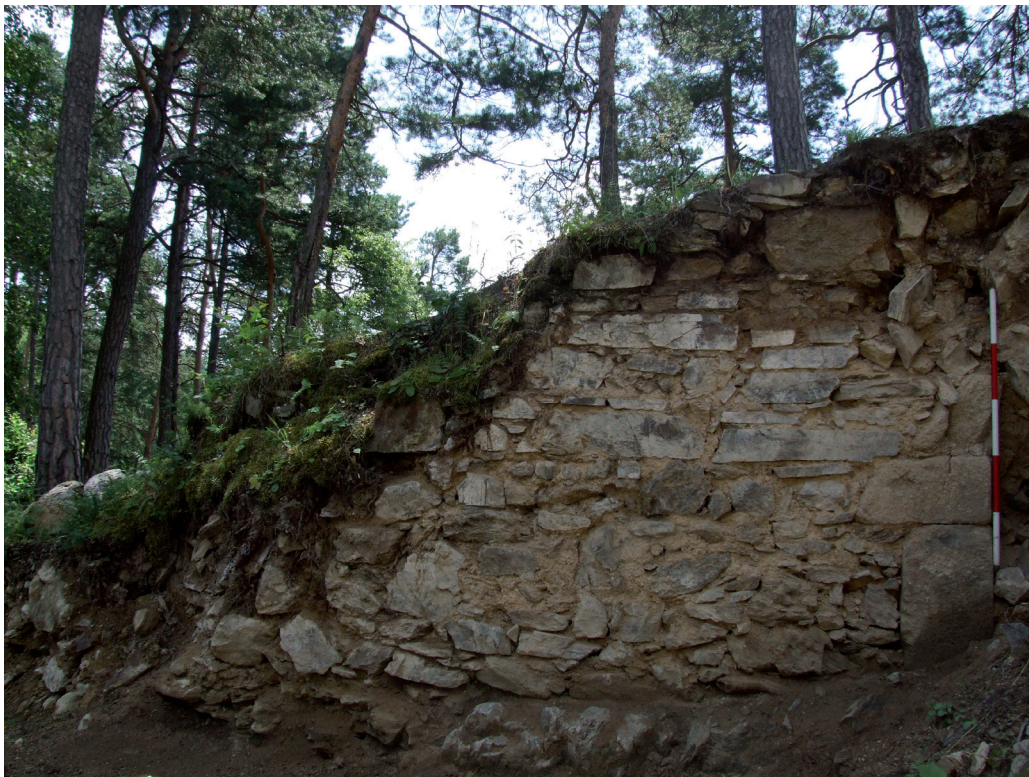
**Obr. 15.** Severní líc nově odkryté novověké zdi v jižní části hradního jádra. Foto autor. – *Abb. 15.* Nordseite neu freigelegtes neuzeitliches Mauerwerks im südlichen Teil der Kernburg. Foto Autor.

Nově odkrytá zeď novověkého stáří (obr. 15 a 16), orientovaná ve směru severozápad – jihovýchod, je zcela v rozporu s předpokládaným komunikačním schématem středověkého hradu. S ohledem na její orientaci je však možné vyloučit také její souvislost se starší fází novověké kaple, byť skladbou zdiva i použitým pojivem se od zdiva starší fáze kaple nikterak výrazně neliší. S ohledem na provedení a orientaci vstupní niky je pak zřejmé, že příchozí vstupoval do objektu, k němuž zeď náležela, od jihu. Stejně je orientován také vstup do mladší, přestavbou formované novověké velešínské kaple. Nicméně souvislost této zdi se starší fází kaple je možné, s ohledem na orientaci její severní zdi a orientaci zdi nově odkryté, prakticky vyloučit, neboť v opačném případě by musela mít loď kaple výparně lichoběžníkovitý půdorys, s nímž se v kontextu sakrálních staveb, až na výjimky, nesetkáváme. Proti tomuto, byť zcela nepravděpodobnému řešení, hovoří také skutečnost, že kaple byla vestavěna do hradních zřícenin, kde nejspíše nebyla prostorově nikterak významně limitována a postrádáme tak důvody, které by si takovéto řešení vynutily. Jako spíše pravděpodobnější se jeví souvislost odkryté konstrukce s další novověkou stavbou, která však mohla se starší stavební fází kaple souviset. Zde by se nabízela např. souvislost s objektem poustevny (k této problematice např. Rožmberský – Krčmář 2014). Pokud bychom tuto souvislost připustili, časově by s oblibou pousteven v novověkých Čechách korespondovala nejen datace fragmentu fresky dochované na vnitřním líci severní zdi kaple, ale také její spíše rustikální charakter (Durdík 2008, 34–35). S obdobnými poustevnami se pak můžeme setkat také ve zříceninách hradů Prácheň, Preitenstein a nejspíše také Kyjov u Malesic (Rožmberský – Krčmář 2014, 51, 74–75, 76–77). Nemalé oblibě se pak těšily také kaple různého určení a kvalitativní úrovně zakládané v hradních zříceninách prakticky po celé období novověku. Jen namátkou zmiňme hrady Švamberk (např. Menclová 1972, 160), Bochov u Karlových Varů (např. Hložek 2012, 19) či Mladá Vožice (např. Durdík 2000, 365). Přestože o existenci kaple ani dalších novověkých staveb v areálu velešínského hradu nemáme žádné přímé písemné zmínky, nelze vyloučit, že se zříceniny mohly stát cílem některých aktivit některých příslušníků novověké šlechty (Kovář 2008), jako tomu bylo v případě hradu Příběničky (Hložek 2012, 49–53). Na otázky týkající se nejmladšího období života hradních zřícenin by tak mohl, za určitých okolností, odpovědět pouze archeologický výzkum.

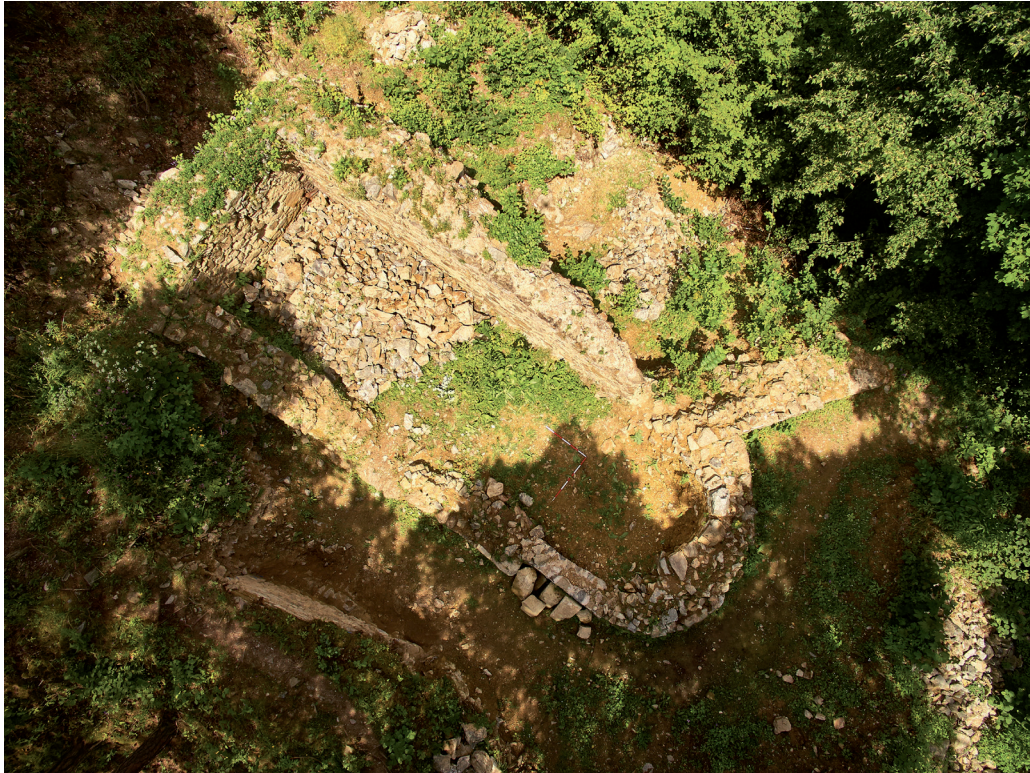
Obr. 16. Velešín hrad. Letecký pohled na kapli a nově odkryté zdivo v nádvoří jádra hradu. Foto T. Lénárd. – *Abb. 16. Luftbild auf der Kapelle und freigelegtes Mauerwerks im Hof der Kernburg. Foto T. Lénárd.*
