Nová zjištění z hradu Kraví Hora u Kuroslep (okr. Třebíč)

New Findings from Kraví Hora Castle near Kuroslepy (Třebíč District)

Abstract: *The surface survey of the castle, with its origin placed to the 14th century, revealed previously unknown bailey together with a whole range of artefacts connected to human presence at this site. Moreover, the original entrance to the castle was found with a drawbridge and a trou de loup (wolf hole). Furthermore, the accuracy of overall floor plan of the castle was improved.*

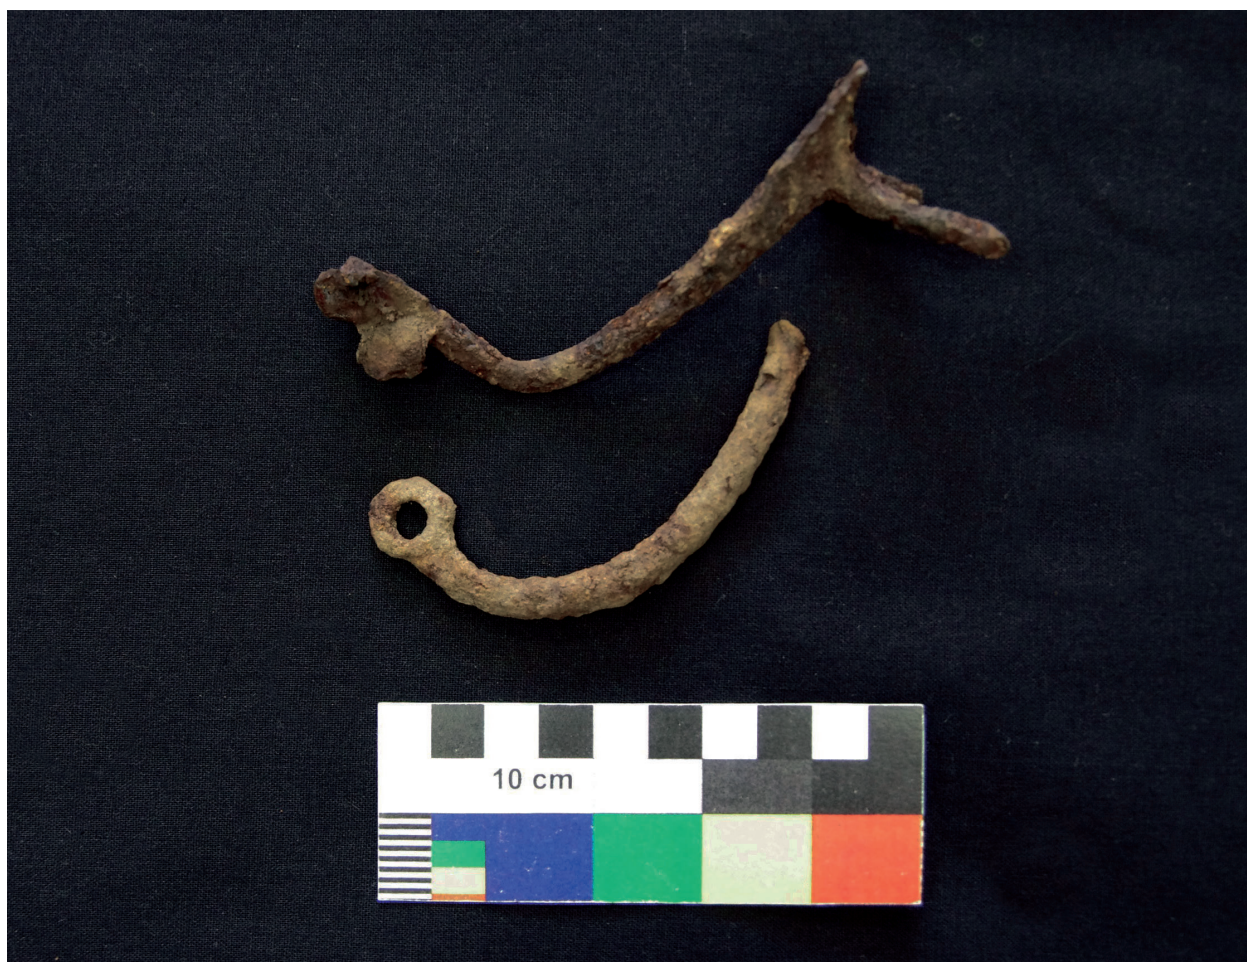
Obr. 4. Kraví Hora. Části ostruh nalezené při detektorovém průzkumu na předhradí. Foto R. Pěnička. – *Abb. 4.* Kraví Hora. Bei Detektoruntersuchungen der Vorburg gefundene Spornteile. Foto: R. Pěnička.

Nalezené předměty, jak zlomky ostruh (obr. 4), tak keramika (obr. 5), nenasvědčují datování do pokročilého 15. stol. Ostruhy s rameny ukončenými jednoduchými kruhovitými úchyty, jako jsou ty z Kraví Hory, jsou vesměs datovány do 13. stol. až přelomu 14. a 15. stol. (Krajíc 2003, 124). Nepočtené zlomky keramiky se podobají nálezům z II. horizontu na mstěnické tvrzi ze 14. stol. (Nekuda 1985, 85). Subtilní oválná přezka se středovou příčkou (obr. 5:2), mající analogie na několika lokalitách uvedených R. Krajícem (Krajíc 2003, 194), L. Macháňovou (Macháňová 2009, 164 ad.) a vyskytující se také na dalších lokalitách (Košťál 2013, tab. 61:9); nemá bližší chronologický význam, a stejně ho nemají ani podkovy, z nichž některé se na místo mohly dostat až s asanací hradu či lesním hospodářstvím. Bojové akce z roku 1409 se jen stěží mohly tomuto místu vyhnout, takže podle dosavadního stavu poznání bychom větší činnost v prostoru předhradí datovali spíše na přelom 14. a 15. stol. než do doby pozdější. K bližšímu poznání by mohl přispět jen cíleně zaměřený archeologický odkryv.
