**Západočeská univerzita v Plzni
Fakulta pedagogická
Katedra historie**

Bakalářská práce

**BOŽÍ MUKA V PLZNI JAKO SYMBOL LIDSKÉHO
BYTÍ**

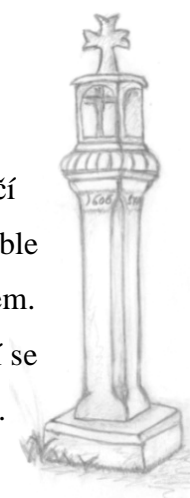
2.1. Gryspekovská boží muka

Před domem číslo 16 na Bolevecké návsi stojí nejstarší dochovaná boží muka v Plzni.⁵⁹ Na nízkém odstupňovaném kvádrovém soklu se tyčí hranolový dřív s výrazně okosenými hranami. Zakončený je mohutnou, oble profilovanou krycí deskou s osazeným hranolovitým kanicovým nástavcem. Tento nástavec obsahuje segmentově ukončené niky na bocích. V té čelní se nachází mělký reliéf křížem, a završen je kamenným kotvovým křížem.

Tato boží muka, vročená do roku 1606, původně stála na rozcestí polních cest východně od vesnice Bolevec u Plzně,⁶¹ později to byla křižovatka ulic K Malému Bolevci a K Prokopávce, dnes U Velkého Rybníka a K Prokopávce.⁶² Toto umístění se ovšem s rostoucím provozem ukázalo jako nevhodné, proto byla roku 1985⁶³ přemístěna na Boleveckou náves, kde stojí dodnes.⁶⁴

Prvními rekonstrukcemi prošla tato památka zřejmě v letech 1829⁷⁷ a 1881,⁷⁸ poté zájem o ní na dlouhou dobu upadl a ve 20. letech 20. století jim byl dokonce uražen vrcholový křížek,⁷⁹ přesto ale Jaroslav Kovář⁸⁰ popisuje jejich stav roku 1963 jako dobrý, mírně omšelý.⁸¹ Existence skulptury byla ovšem velice ohrožena roku 1981, kdy byla při automobilové nehodě povalena do příkopu a značně poškozena.⁸² Národní výbor města Plzně pak poničenou památku předal k rekonstrukci akademickému malíři Jaroslavu Šindelářovi. Ten opět slepil jednotlivé díly skulptury, doplnil chybějící prvky umělým kamenem, ošetřil pískovec proti zvětvávání a jednotlivé části barevně sjednotil.⁸³ Zrekonstruovaná boží muka pak byla roku 1985 ustavena galerijním způsobem⁸⁴ do severní části Bolevecké návsi. Na tomto místě pak proběhly roku 2000 další restaurátorské práce, tentokrát pod patronací akademického sochaře Marcela Hrona.⁸⁵ Mimo jiné jim byl doplněn i chybějící vrcholný kříž na lucerně, který byl nově zhotoven z umělého kamene.⁸⁶ Dnešní podobu památka dostala až po poslední rekonstrukci, která se konala v roce 2010, pod dozorem sochaře Karla Granáta.⁸⁷ Boží muka byla ošetřena nízkotlakým parním čističem, který na ně také aplikoval chemický hubič lišejníků. Přímo na místě pak byla památka natřena speciálním přípravkem, který zpevnil strukturu pískovce a zabránil tím jejímu dalšímu zvětvávání. Došlo i k vytmelení drobných poškození a k úpravě barvy, aby se vzhled všech božích muk na Bolevecké návsi sjednotil.⁸⁸ Závěrečná etapa rekonstrukce představovala tzv. hydrofobizaci –

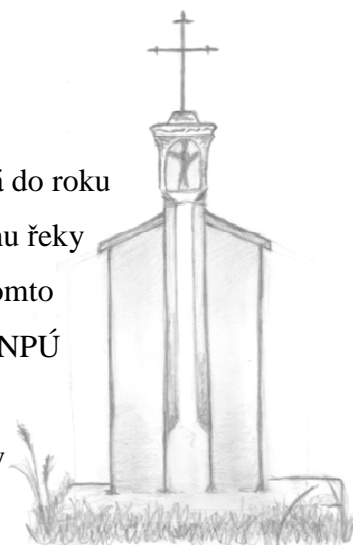
2.2. Boží muka v ulici Vyšehradské

Druhá nejstarší dochovaná boží muka v Plzni jsou vročená do roku 1635.⁹³ Dodnes stojí na svém původním místě, na levém břehu řeky Úslavy, ve Vyšehradské ulici.⁹⁴ Přesněji řečeno, dnes se na tomto místě nachází jen jejich kopie, originál je uložen v lapidáriu NPÚ v Plzni.⁹⁵ Podle J. Brože se zde tato památka uchovala po tak dlouhou dobu proto, že byla vezděna do ohradní zdi hospody „Na Plzence“.⁹⁶

Není známo, kdo a z jakého důvodu je postavil, dokonce k nim není dochovaná žádná pověst. Památka je zachycena jako značka na mapách z let 1838 a 1895,⁹⁷ poprvé ji ovšem popsal a zakreslil roku 1912 J. Brož.⁹⁸ V této době byla pořízena i jejich první

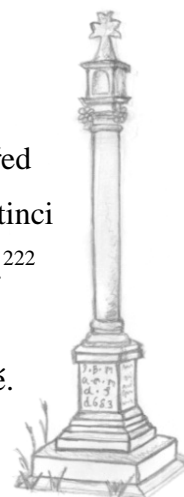
2.8. Boží muka Kocherská

V pořadí již třetí boží muka na Bolevecké návsi jsou dnes umístěná před domem čp. 12.²²⁰ Původně stála u zahrady zvané Chmelnice, naproti hostinci pana Kabáta,²²¹ kde byla později zřízena konečná stanice trolejbusu č. 13.²²² V tomto prostoru ovšem nestála odjakživa,²²³ dle nápisu na soklu této sošky ji do těchto místech přemístili roku 1841 jistí bolevečtí sousedé.

Pravděpodobně stejného roku prodělala památka i svou první rekonstrukci²²⁶ a v jejich blízkosti bylo postaveno kované pseudogotické zábradlí.²²⁷ Avšak ani tato ochrana nezabránila jejich postupnému chátrání - roku 1962 měla hlavice sloupu na jedné straně uražené voluty,²²⁸ v srpnu 1966 byla dokonce tato hlavice uražena celá. Takto je zřejmě poškodil stejný vandal, který obdobným způsobem poničil i Steklinovská boží muka.²²⁹ Naštěstí tato horní část památky spadla do prostoru zábradlí a tak mohla být zachráněna dřív, než byla odcizena.²³⁰ A protože byla v tuto dobu sochařská již zapsána v seznamu kulturních památek, byla raději před dalším poničením z prostoru konečné trolejbusu odvezena.²³¹ Ovšem stejně jako Steklinovská boží muka byla i tato při převozu velmi poškozena a poté jen pohozena na skládku nacházející se na Bolevecké návsi.²³² Zde se povalovala až do roku 1986, kdy byla předána J. Šindelářovi k rekonstrukci. Nejdříve byl sochaři opraven dřív, který byl přeražen na dvě části,²³³ poté byla z pískovce vytvořena úplně nová hranolovitá hlavice a uražený

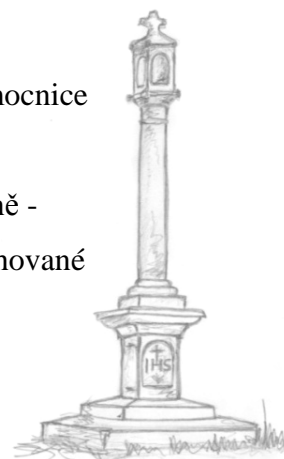
2.9. Boží muka u Fakultní nemocnice na Borech

V městské části Plzeň – Bory, v blízkosti komplexu Fakultní nemocnice jsou situována další boží muka.²⁴³ Zlomky nápisů na jejich soklu neobsahují žádný letopočet, proto lze jejich stáří určit pouze přibližně - památka byla zhotovena někdy na přelomu 17. – 18. století.²⁴⁴ Dochované nápisy jsou ovšem tak omšelé, že z nich nelze odvodit, kdo a proč nechal boží muka postavit. K této skulptuře se neváže ani žádná pověst, proto jsou nám zatím okolnosti její stavby utajeny.

Původně byla tato mohutná boží muka situována o několik desítek metrů níže, ale kvůli stavebnímu rozvoji města musela být roku 1939 zbořena. Dalším stavebním pracím ovšem překážela i vyvýšenina, na které památka před svým stržením stála, proto byl i tento pahorek srovnán se zemí. Při terénních úpravách bylo zjištěno, že byla boží muka umístěná na mohyle ze střední doby bronzové.²⁴⁵ Zdálo se, že skulptura již nikdy nebude navracena zpět do exteriéru, ale Ladislav Lábek zorganizoval veřejnou sbírku a

Na této nemovité památce číslo 24393/4-4475²⁵² je na první pohled patrné, že v posledních letech nebyla restaurována. Pískovec, ze kterého jsou zhotovena, je značně poškozen povětrnostními podmínkami - dlouhými staletími ztmavl, proto celá památka vypadá pochmurně.²⁵³ Největší újma, kterou památku postihla, je ztráta čitelnosti vytesaných nápisů na soklu. Tím, že se nikdo nepokusil o jejich obnovu, se nám ztratily velmi cenné informace, bez kterých nelze určit, kdy a kdo nechal boží muka zhotovit. Jistě by si tato zatím vcelku zachovalá památka zasloužila více pozornosti – minimálně by potřebovala zpevnit a očistit, jako boží muka na Bolevecké návsi. Také místo, kde boží muka stojí, není již v dnešní době zcela vhodné – památka stojí na travnatém pozemku u parkoviště, vedle frekventované silnice. Je zde vysoké riziko, že ji nějaký řidič svou neopatrnou jízdou poškodí, jak se to již mnohokrát stalo u jiných památek tohoto typu, a těsná blízkost parkoviště devalvuje jejich hodnotu.²⁵⁴ Jejich restaurování se ovšem v blízké době neplánuje, hovořit o jejich opravách se bude tehdy, pokud by byla více poškozena.²⁵⁵

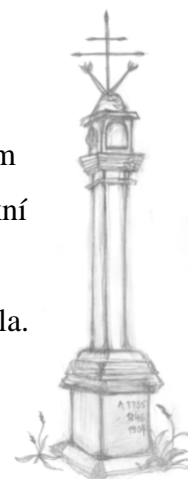
2.11. Boží muka v Radčicích

Na levé straně komunikace vedoucí z Plzně do Radčic, za svodidlem nad řekou Mží, naproti domu čp. 46. se původně nacházela další barokní boží muka.²⁸² Toto umístění se ovšem ukázalo jako krajně nevhodné, pískovcová boží muka vlivem nadměrné vlhkosti z řeky značně chátrala. Tato vlhkost a blízkost rušné silnice památku dlouhá léta narušovaly, proto musela být několikrát opravována.²⁸³

Na soklu božích muk jsou vytesány tři letopočty, absence textu nám ovšem znemožňuje určit, kdo a proč je nechal vybudovat. Dle jednoho z těchto dat je památka vročená do roku 1735, zbylé letopočty (1846 a 1904) připomínají s největší pravděpodobností roky, kdy byla boží muka opravována.²⁸⁴ Poslední a největší rekonstrukce skulptury proběhla roku 2000. Přesto, že byla boží muka zapsána do Ústředního seznamu kulturních památek již roku 1963, byl jejich stav velmi

znepokojivý, památka byla značně zvětralá, kamenné části na mnoha místech úplně odpadly, dále byla puklá a poškozená nánosy cementu, který na ně byl aplikován při poslední rekonstrukci.²⁸⁵ Naštěstí byla roku 1971 předána k rekonstrukci akademickým sochařům Zdeňku Šejnostovi a Františku Paškovi. Nejvíce byla poškozena lucerna božích muk, proto byla snesena a odvezena do restaurátorských dílen. Zde byla vytvořena z umělého kamene kopietéto lucerny, která byla následně použita místo originálu, který byl předán investorovi - KSSPPOP²⁸⁶ Plzeň, který jej měl použít jako exponát ke galerijním účelům. Bylo také provedeno celkové očištění díla a doplnění dřívku a profilů umělým kamenem.²⁸⁷ Ozdobný železný křížek byl zbaven rzi a podstoupil nakonzervování. Celá boží muka byla ve finále ztvrdena napuštěním vápennou vodou a barevně sjednocena.²⁸⁸ To ovšem nezabránilo otřesům způsobovaným okolní dopravou, které památku nadále poškozovaly do doby, než ji neopatrnou jízdou srazil nákladní automobil.²⁸⁹ Stalo se tak v únoru 1986. Hranolový dřív se ulomil těsně nad podstavcem a spadl do řeky.²⁹⁰ Po několika dnech byl roztržštěný sloupek v přítomnosti hlídky Veřejné bezpečnosti a pracovníky tehdejšího Stavebního podniku města Plzně z vody vytažen a převezen k opravě do restaurátorské dílny historických památek téhož podniku.²⁹¹ Dřív se po pádu do řeky nedochoval, kopie i originál kaplice byly později nalezeny na skládce Správy veřejného statku města Plzně. Boží muka byla v dílnách deponována dlouhých 13 let,²⁹² než byla předána k rekonstrukci K. Granátovi.²⁹³ Od nehody v roce 1986 zůstal na původním místě u silnice jen sokl skulptury.²⁹⁴ Ten byl k rekonstrukci odvezen až roku 1999 a po následném zrestaurování byl spolu s ostatními částmi božích muk transferován přímo do historického jádra Radčic.²⁹⁵ Zde byl pro památku zhotoven odpovídající betonový
