**ZÁPADOČESKÁ UNIVERZITA V PLZNI
FAKULTA ELEKTROTECHNICKÁ**

BAKALÁŘSKÁ PRÁCE

**Analýza možností snížení počtu úrazů ptáků na
venkovním elektrickém vedení**

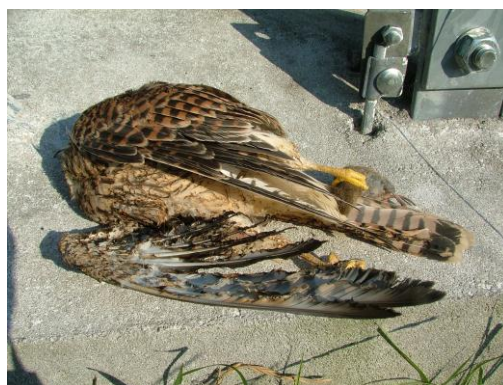
Obrázek 1 - Popálená pošťolka

Úrazy způsobené elektrickým proudem představují druhý nejčastější typ poranění ptáků. [19] Ke zraňování a usmrcování ptáků dochází na konstrukcích vysokého (22 -35 kV) případně velmi vysokého napětí (110 kV) v důsledku přeskočení elektrického výboje. Ohroženi jsou zejména draví ptáci, sovy, vodní ptáci, krkavcovití či čápi, kteří využívají sloupy jako místo k odpočinku či z důvodu sledování kořisti (Obrázek 36). Obzvláště nebezpečné jsou linky vedoucí otevřenou krajinou či linky v blízkosti čapích hnízd. V nezalesněné krajině jsou sloupy jediným vyvýšeným místem vhodným pro dosednutí, a proto jsou ptáky často využívány.

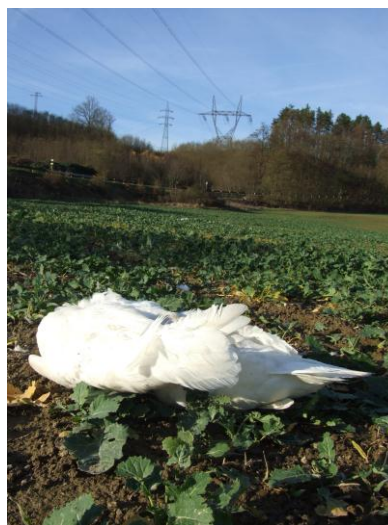
Obrázek 2 - Labuť usmrcená nárazem do vodiče

K nárazům do vodiče dochází na všech typech venkovních rozvodů, přičemž do vedení o nižších napěťových hladinách narážejí menší druhy ptáků (rorýs, poštolka, káně...) a dovedení s vyšší napěťovou hladinou narážejí větší ptáci (čáp, labuť...). To je způsobeno především výškou jednotlivých vedení a výškami, do kterých jednotlivé druhy běžně vylétnou.

Srážky s elektrickým vedením představují riziko především pro tážné ptáky, druhy s noční nebo soumráchnou aktivitou (např. potápky, vrubozobí, bahňáci apod.) či druhy s omezenou manévrovací schopností (čápi, labuť apod.) Nárazy do vodičů jsou například jednou z hlavních příčin ohrožení dropa velkého v Evropě.

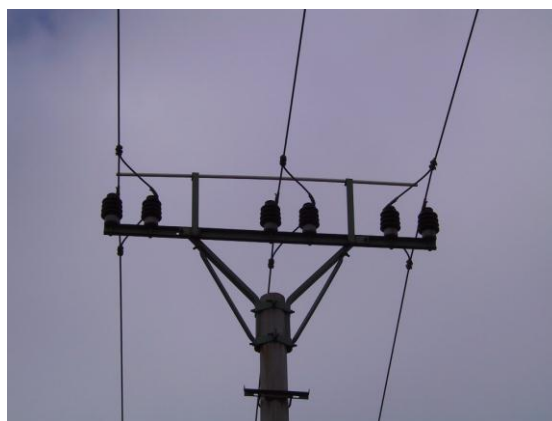
První ochranou, která se v osmdesátých letech 20. století začala používat v České republice, byla přisedací konstrukce neboli „bidlo“. Byla tvořena dřevěným hranolem a ocelovými držáky, ptactvo tak mohlo dosednout ve vzdálenosti přibližně 40cm nad živými částmi, které jsou připevněny na podpěrných izolátorech. Z důvodu špatného přístupu k střednímu vodiči při haváriích a běžných opravách, byly tyto konstrukce nahrazeny konstrukcí jinou, nazývanou „lavičky“. Byl odstraněn problém se středním vodičem, neboť dlouhé „bidlo“ bylo vyměněno za dva kratší hranoly. Ukázalo se však, že ptáci krom přisedacích konstrukcí využívají k dosednutí i prostor na konzolách mezi izolátory a držáky hranolů. Prostor pro dosednutí se tak ještě zmenšil a nebezpečí úrazu zvětšilo. Dalším problémem těchto konstrukcí bylo, že docházelo ke znečištění izolátorů, vodičů a uchycovacích armatur exkrementy ptáků, sedících nad nimi.

Obrázek 3 – Bidlo – převzato [9]

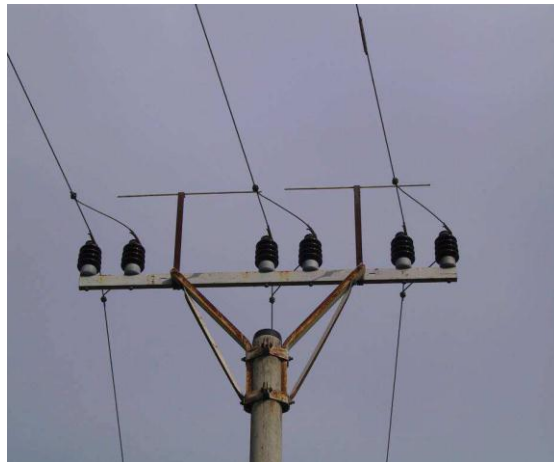
Obrázek 4 – Lavičky – převzato [9]

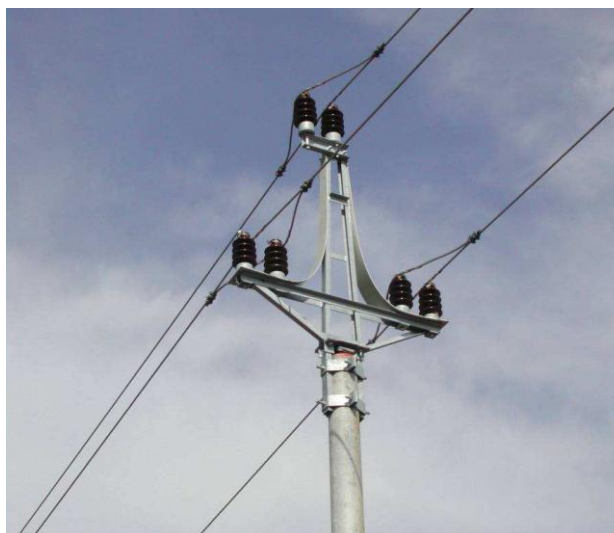
V roce 2006 přišla firma REFLEX s novým typem této konzole. Rovné části konzoly byly nahrazeny šikmými bočními nosníky, čímž byl vyloučen nebezpečný dotyk. Přisedací prut, jenž byl součástí konzoly, navíc umožňoval dosednutí ptactva v bezpečné vzdálenosti od živých částí.

Obrázek 5 - Konzole Delta s plastovými pásky

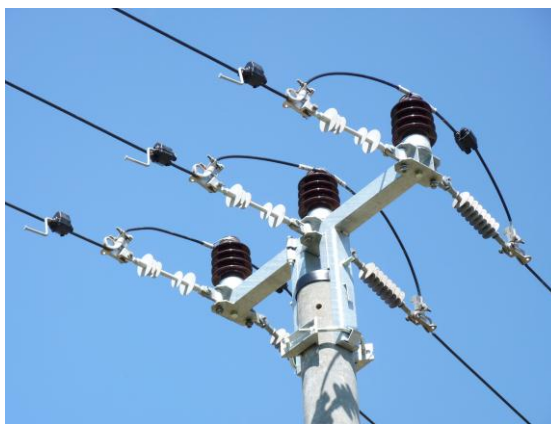
Izolované vedení můžeme rozdělit na dva typy. Tři jednožilové kabely s dvojitou izolací kolem ocelového nosného lana jsou označovány jako závěsný kabel. Druhým typem jsou tři samostatné vodiče potažené izolační hmotou (Obrázek 35). Oba tyto typy jsou zcela bezpečné z hlediska ochrany ptactva před úrazem elektrickým proudem. Výjimku tvoří místa, kde se pro ochranu izolovaných vodičů montují hrotová jiskřiště, kde jeden hrot je umístěn na propichovací svorce na vodiči a druhý na samotné nosné konstrukci. Jiskřiště se vytváří především u popěrných izolátorů, ale lze je rovněž vytvořit na závěsných izolátorech, kotevních nebo nosných.

Obrázek 9 – Izolované vedení

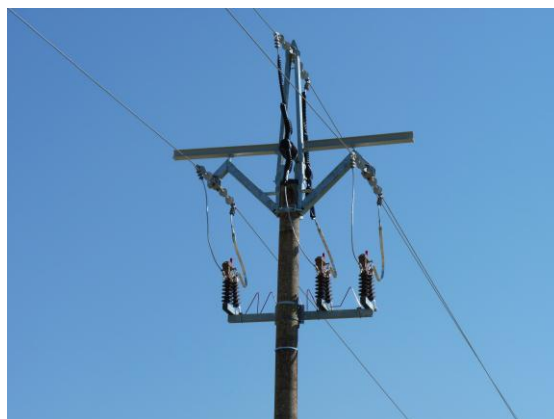
Obrázek 16 - Konzola pařát III s úsekovým spínačem pod vedení

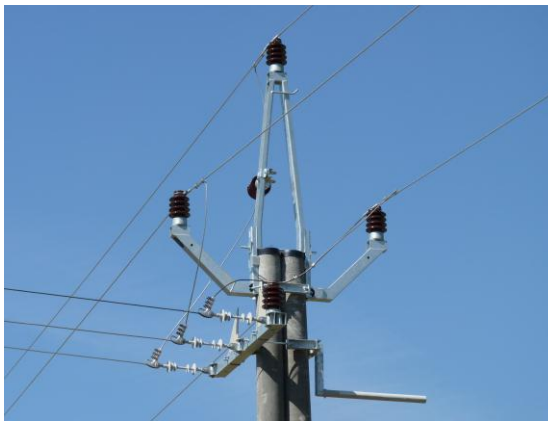
**Obrázek 17 - Konzola pařát III s odbočením**

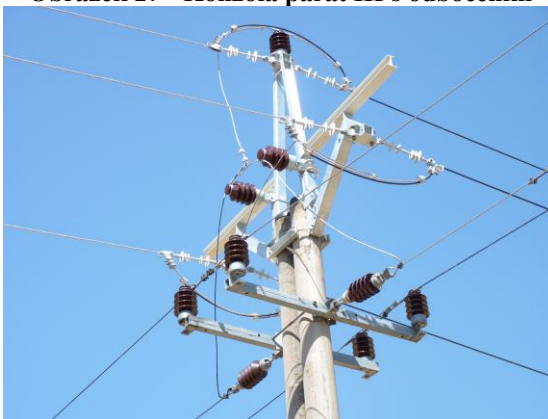
**Obrázek 18**

Pro reálnou představu o uspořádání konstrukcí na jednotlivých typech stožárů se rozhodnul výrobce postavit ukázkový polygon, na kterém jsou umístěny všechny typy podpěrných bodů.

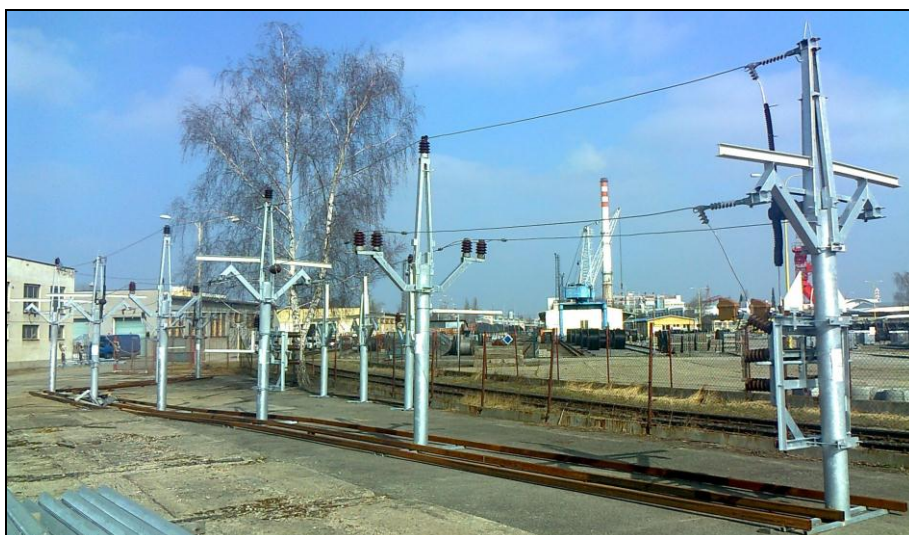
**Obrázek 19 - Polygon**

Aby mohlo být sledováno a zaznamenáváno chování ptactva na konstrukcích podpěrných bodů, byla do blízkosti polygonu umístěna kamera. Snímky byly pořizovány v době, kdy celý

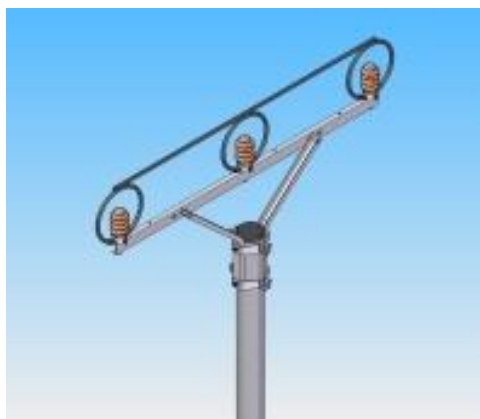
Technické řešení firmy Kovel spočívá ve fyzickém vytvoření překážky zabraňující ptákům přiblížit se do nebezpečné vzdálenosti k vodiči. Kruhové komponenty okolo vodičů na vrcholu vzájemně propojené zároveň umožňují bezpečné dosednutí ptactva na konzoly. V důsledku dosedání ptáků na vrchol kruhu může docházet k znečišťování izolátorů exkrementy, popřípadě vzniku výboje přes vylučovaný exkrement. Umístění kruhových prvků respektuje 30 cm vzdálenost od vodiče dle normy. Podle výrobce je možnost montáže pod napětím splněna. Důležitou otázkou je opět materiál, ze kterého bude zábrana vyrobena, a s ním spojená životnost při vystavení venkovním podmínkám. Zároveň není splněn požadavek na snadnou údržbu zařízení.

Obrázek 23 - Bird ring konzole – převzato [13]

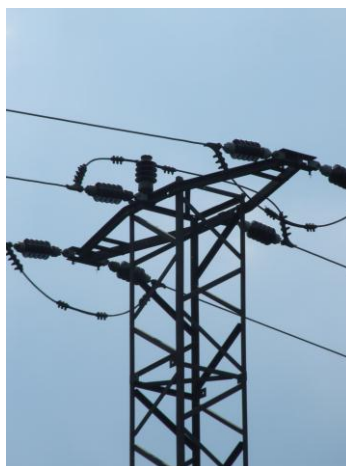
Na obrázku 24 je jeden z typů příhradového stožáru. U tohoto sloupu je největší riziko úrazu propojením středního vodiče a konzoly. V tomto případě lze riziko snížit vedením středního vodiče spodem, jak je naznačeno a obrázku 25.

Obrázek 24 - příhradový stožár

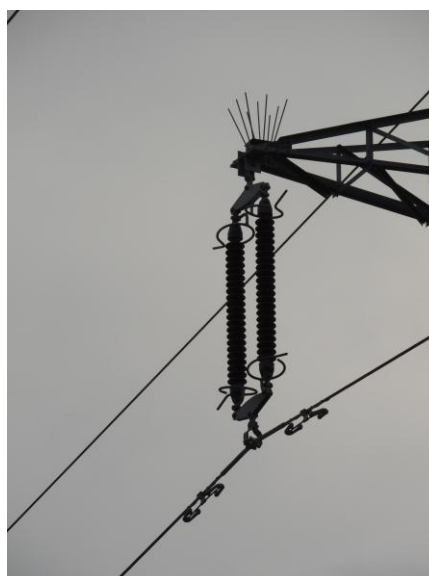
Pro zabezpečení sloupů je také možno použít ochranné tyče, které zabraňují dosednutí ptactva na sloup.

Obrázek 26 - ochranné tyče na sloupu 400kV

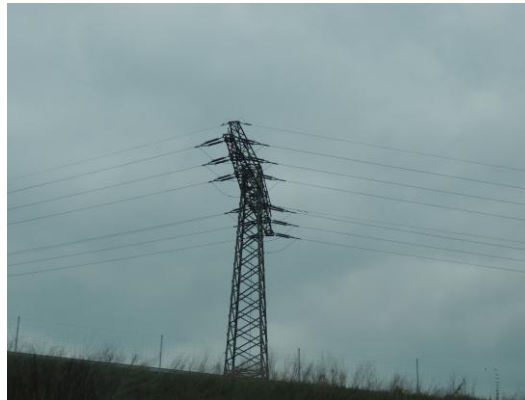
Úrazy ptactva přímým nárazem do vodiče vznikají na všech typech venkovního vedení. Na sloupy přenosových tras narážíme při cestě krajinou každý den. Starší věžové typy se označují podle tvaru ramen Jedle a Soudek. Více místa na pozemku zabírají stožáry portálové, které jsou nižší a přístupnější k revizím a opravám. Novější složitější stožáry typu Delta zmenšují u 400 kV linek elektromagnetické ovlivnění vodičů. Typ Kočka stabilizuje výkyvy středního lana dvojitým závěsem izolátorů do „V“ a poněkud snižuje výšku věže. Pro největší přenášené výkony se u nás i v zemích EU užívají stožáry typu Donau. K zabezpečení těchto sloupů proti nárazu ptactva se používají výstražné praporky či výstražné koule připevněné na uzemňovací lano, čímž vizuálně zvýrazňují venkovní vedení. Tyto ochrany však nemohou zabezpečit bezpečný let v noci nebo za snížené viditelnosti. Jako řešení pro snížení počtu úrazů nárazem je možné považovat nahrazení sloupů s rovinným uspořádáním obrázek 27.

Obrázek 27 - rovinné uspořádání vodičů

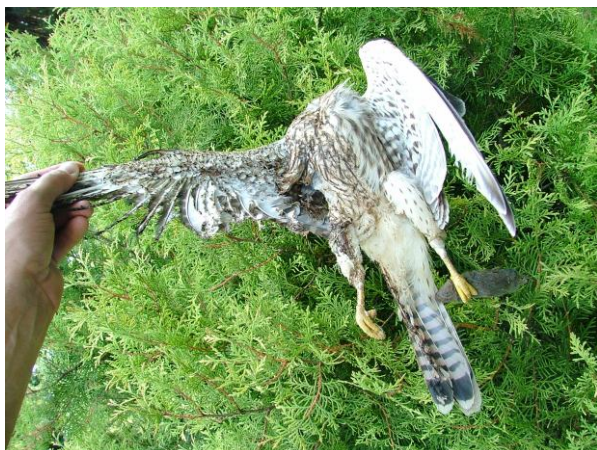
Obrázek 28 - popálená poštolka

Při lehčím úrazu dochází pouze k šoku a sežehnutí okraje praporů per. U vážnějších zranění je poškozena tkáň končetin. Znakem bývají tmavé, hnědočervené skvrny na spodní části běháku a prstů. Peří je cítit spáleninou a prapory per jsou seškvařené, obrysová pera v krátké době vypadávají. Ptáci zasažení elektrinou během několika dnů ztrácejí hybnost prstů, běháky získávají tmavě oranžové zbarvení a odumírají. Nekrotizace postihuje i křídla, nejčastěji od zápěstního kloubu. Léčení těchto zranění je velmi obtížné, dlouhodobé s nejistými výsledky. Při velmi těžkých zraněních elektrickým výbojem dochází k utržení končetin či okamžitému usmrcení ptáka (Obrázek 28).

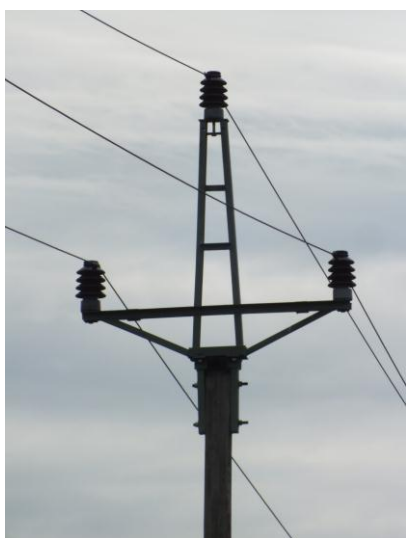
Obrázek 30 - konzole Delta

Na začátku let devadesátých byly vyvinuty konzoly s trojúhelníkovým uspořádáním vodičů typu Delta (Obrázek 30). Byl tak odstraněn problém dotyku mezi fázemi, ale možnost přistání na rovné části konzoly a dotyku s živými částmi zůstala zachována. Z tohoto důvodu byly konzole vybavovány doplňkovými ochranami v podobě plastových pásků. Pásky však znemožňovali práci při údržbách a nebyly dostatečně odolné vůči klimatickým jevům.

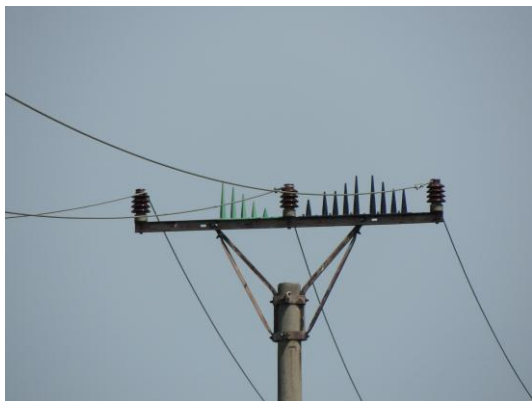
Obrázek 31 - hřebenové zábrany zničené vlivem povětrnostních podmínek

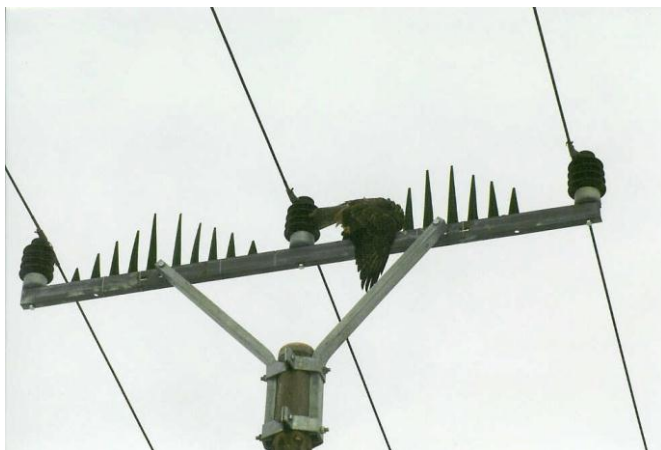
Obrázek 33 - dravec usmrcený na hřebenové zábraně

Účelem plastových komponentů s hřebenovým uspořádáním zubů bylo zabránit dosednutí ptáků na rovinné konzole. U prvních sérií však velmi často docházelo k vylamování zubů, neboť plast, ze kterého byly ochrany vyrobeny, nebyl odolný UV záření (Obrázek 31). Vznikalo tak místo, kam ptáci mohli usednout. Dalším nedostatkem bylo, že počet zubů byl nedostatečný a ptáci usedali na malé místo mezi krajním zubem a izolátorem. Zvyšovalo se tak riziko nebezpečného dotyku ptactva. Problém s nevhodně zvoleným materiálem byl též u uchycovacích pásek. Docházelo k jejich praskání a následnému uvolňování ochrany. I přesto, že byly nedostatky odstraněny výměnou použitých materiálů a dodáním krajních zubů, dnes se tyto ochrany používají, jen jako náhrada dožitých „hřebenů“ (Obrázek 32). U těchto zábran docházelo i k ojedinělým případům usmrcení ptáků, kteří se pokoušeli dosednout v části hřebenu, kde byly zuby nejnižší z důvodu normované vzdálenosti překážky od vodiče (Obrázek 33).

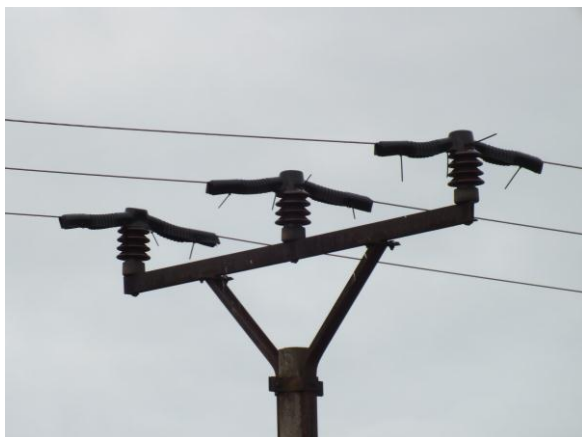
Obrázek 34 - Klobouková zábrana na vodorovné konzoly

Finská společnost Ensto přišla v roce 2007 s nabídkou výrobků řady Green Line vyvinuté speciálně pro ochranu živočichů před zásahem elektrickým proudem, které již byly konstruovány na typy izolátorů s bočním uchycením vodiče. Jedním z produktů je ochranný kryt SP 45.3, který nejen chrání ptactvo a malé živočichy pohybující se po elektrickém vedení, ale také znemožňuje vznik zkratu na zařízení zapříčiněné pádem větví na vedení, poruchami způsobenými následkem námrazy a podobně (Obrázek 34).

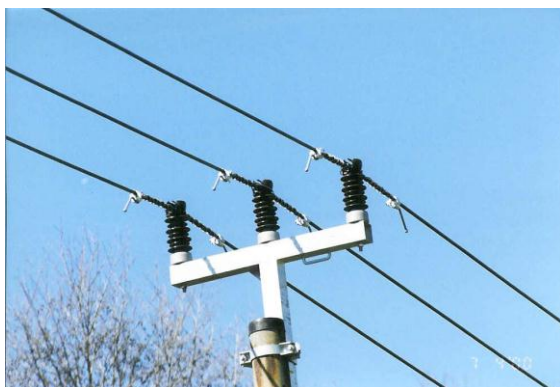
Obrázek 35 - izolované vedení

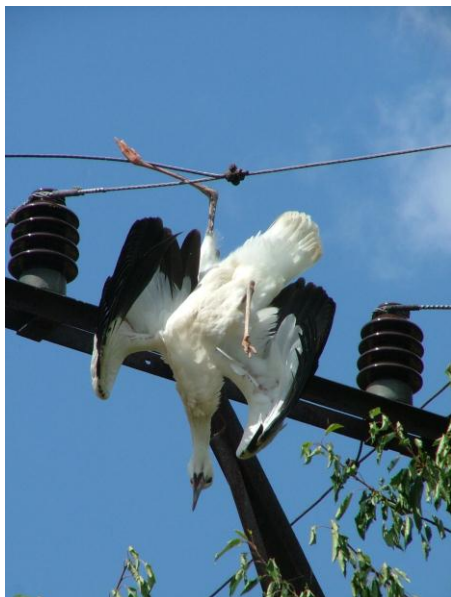
Obrázek 37 - Úraz čápa snažícího se dosednout na rovinnou konzolu

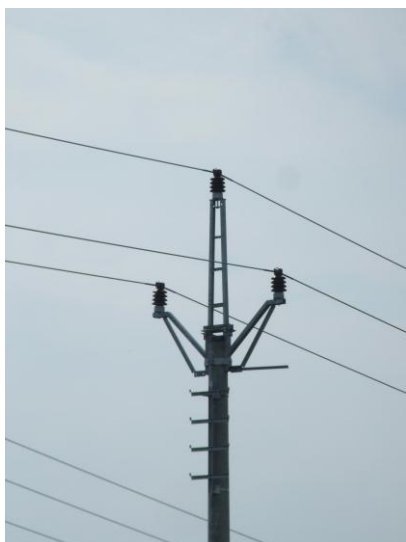
Obrázek 38 - Konzola Pařát II s přisedacím bidlem

Začátkem ledna 2011 se E. ON Česká republika, s.r.o. s výrobcem konzol rozhodli zpracovat nový projekt s názvem „Bezpečněji na konzolách Pařát“. Cílem byly nové typy konzol Pařát, které umožní přisedání ptactva na stožáry, avšak mimo dosah vodičů elektrického proudu. Byly zavrhnuty různé dodatečné přídatné prvky ke stávajícím typům konzoly Pařát, které se jeví provozovateli venkovního vedení VN jako nekoncepční a mohou mít vliv na bezpečnost a komplikace údržby vedení. Obrázek 38 zobrazuje konzolu Pařát II s dodatečně nainstalovaným přisedacím bidlem.

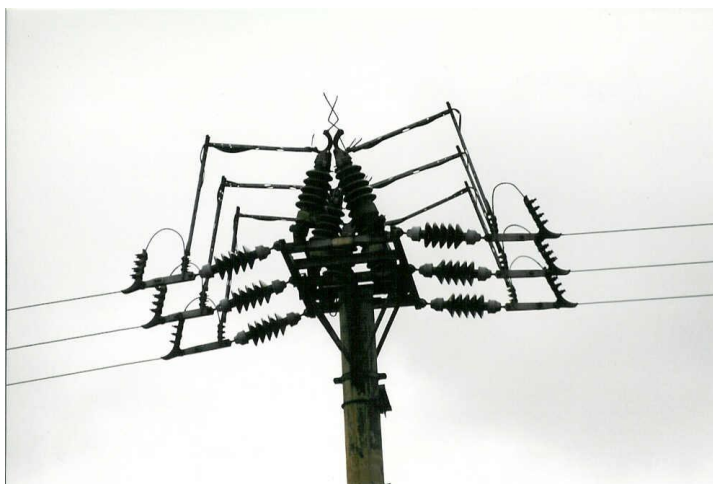
Obrázek 39 - Úsekový spínač v provedení do vedení

Do venkovního vedení VN patří úsekové odpínače, které umožňují vypínat jednotlivé úseky vedení VN nebo transformační stanice VN/NN. Snaha doplnit spínače v provedení do vedení (Obrázek 39) o vhodné prvky pro bezpečné přisednutí nebo zamezující přisednutí se nezdařily. Buď splňovaly požadavky na ochranu ptactva a znesnadňovaly údržbu nebo naopak, údržbu neovlivňovaly, avšak nevyhovovaly požadavkům na zabezpečení pro ptactvo.

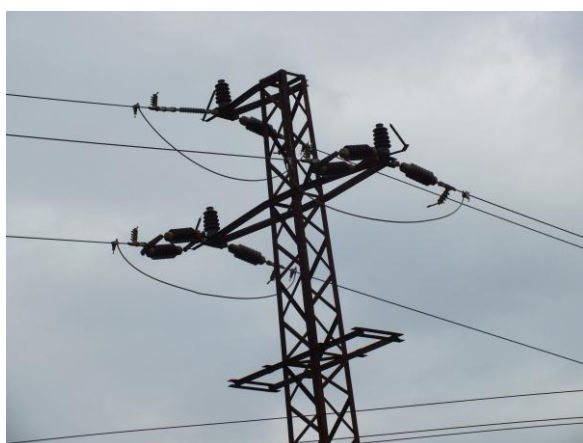
Obrázek 42 - příhradový stožár

Zbýlých 6% jsou sloupy příhradové, jejichž většina představuje vysoké riziko pro dosedající ptáky. K úrazům dochází jednak u podpěrných izolátorů propojením konzoly a vodiče, dále u vodičů pod konzolou propojením prostřednictvím trusu a u větších ptáků též výbojem přes hlavu od výše umístěného vodiče (Obrázek 42). Ocelové příhradové stožáry jsou určeny pro dvojnásobná a vícenásobná vedení holých a jednoduchých izolovaných vodičů. V jednoduchých vedeních se použijí v případě nutnosti umístění vyššího podpěrného bodu, nebo při vyšších vrcholových silách vodičů jako stožáry rohové, odbočné, křížovatkové, výztužné a koncové.
