ZÁPADOČESKÁ UNIVERZITA V PLZNI
FAKULTA APLIKOVANÝCH VĚD
KATEDRA MECHANIKY

DIPLOMOVÁ PRÁCE

Historický vývoj krovů

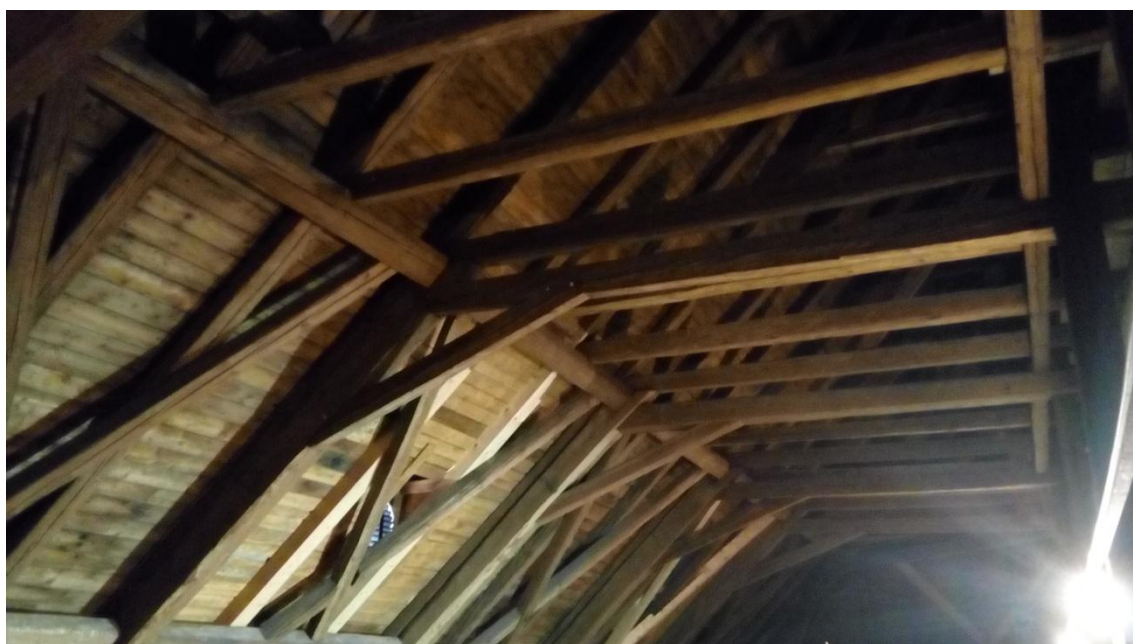
obr.54 - Ležatá stolice krovu [vlastní zdroj]

Krov tvoří ležatá stolice plných vazeb, která je doplněná středovými táhly. Síly jsou do ležatých plných vazeb přenášeny bočními vaznicemi, vzepřenými diagonálními vzpěrami, které se nachází ve střešní rovině. Dochovaná konstrukce krovu pochází z roku 1822, kdy krov zcela vyhořel. Jedná se o dvou vaznicový krov, který má hambálky ve dvou úrovních. Celý krov je zavětrován pomocí Ondřejských křížů. V některé části konstrukce původní zavětrování chybělo, tak bylo nahrazeno novým.

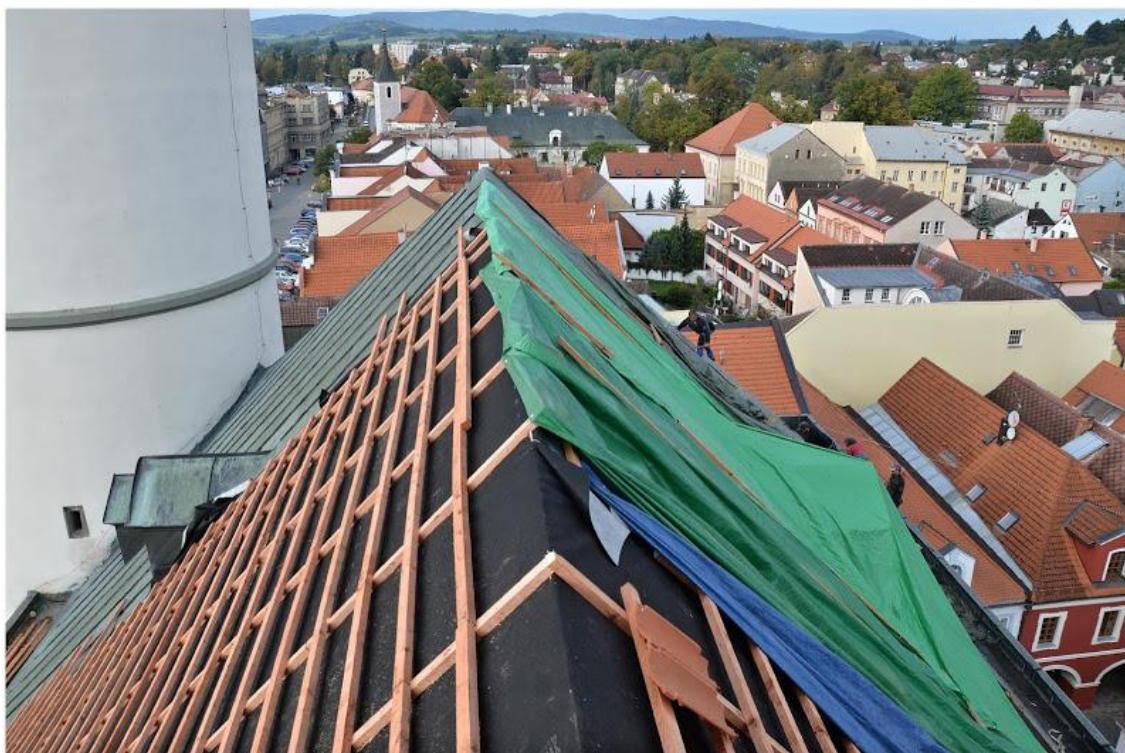
obr.68 - Sejmutí staré měděné krytiny [7]

Hlavní stavební úpravy se netýkali jen statických úprav krovu, ale i postupného sejmutí bednění a měděné krytiny. Hlavní problém u měděné krytiny byl zaatikovaný žlab, který byl nahrazen novým nástřešním žlabem po celé délce obvodu konstrukce. Nová střešní konstrukce bude provedena v pálené těžké krytině (prejzové krytině).

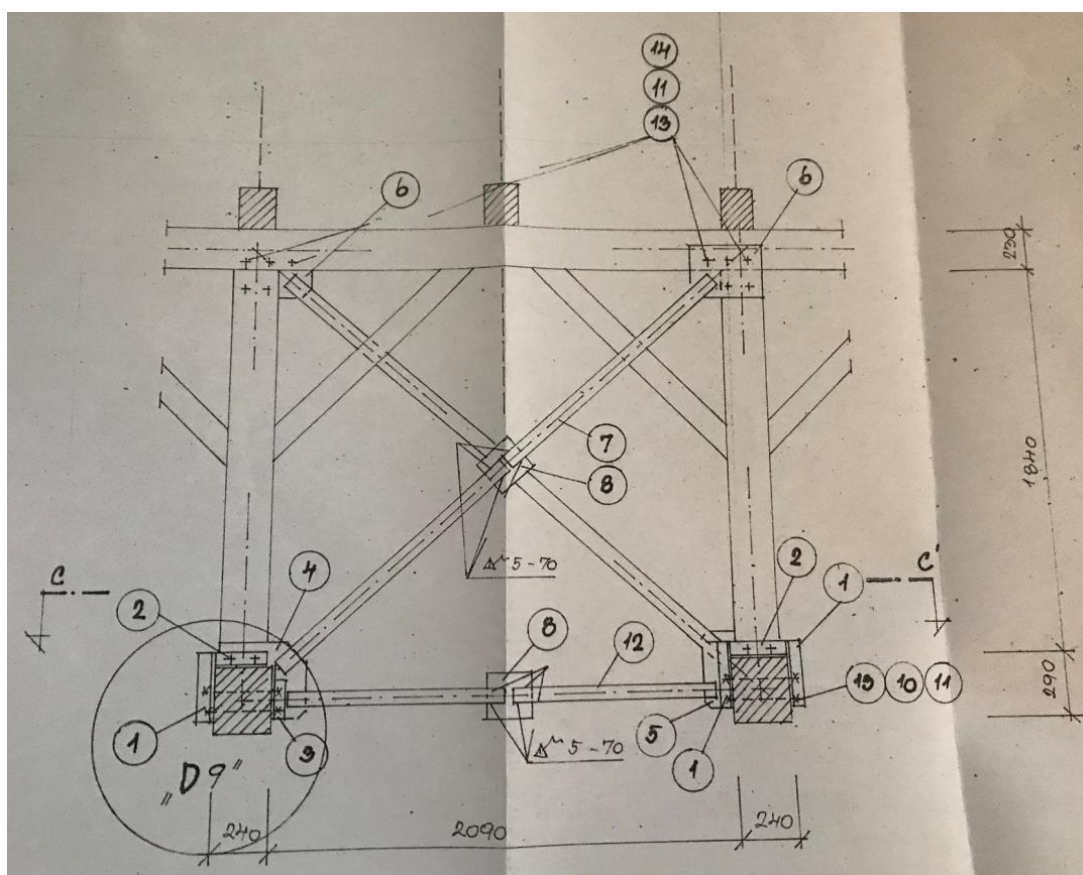
obr.74 - Řez výztuhou krovu [26]

Západní štítová stěna byla v havarijním stavu a nakláněla se směrem ven (cihly byly uvnitř zvětřelé a narušené), bohužel se směrem na západ nakláněl i krov. Dále byla hodně poškozená místnost oratoře, kde byly původní stropy částečně zřícené nebo již demontované. Stropní konstrukce byla dřevěná, trámová a bohužel poškozená od hniloby.

Za pomoci rekonstrukce stavby, byla špatná štítová stěna vyměněna za novou a krov byl zpevněn ocelovou vzpěrou ve druhém vazném poli od západního štítu. Štítové zdivo bylo nově vyzděno z cihel plných VF P 15 na MVC 2,5. Pro zachycení naklánění sloupků plných vazeb byly navrženy ocelové vzpěry a rozpěry mezi vaznými trámy. Vzpěry a rozpěry byly provedeny za pomoci ocelových trubek průřezu 83 mm, které byly přichyceny ke styčným plechům objímek z ocelových úhelníků tl. 10 mm. Vytužení krovu najdeme ve výkresu č. 1D - 13/3.

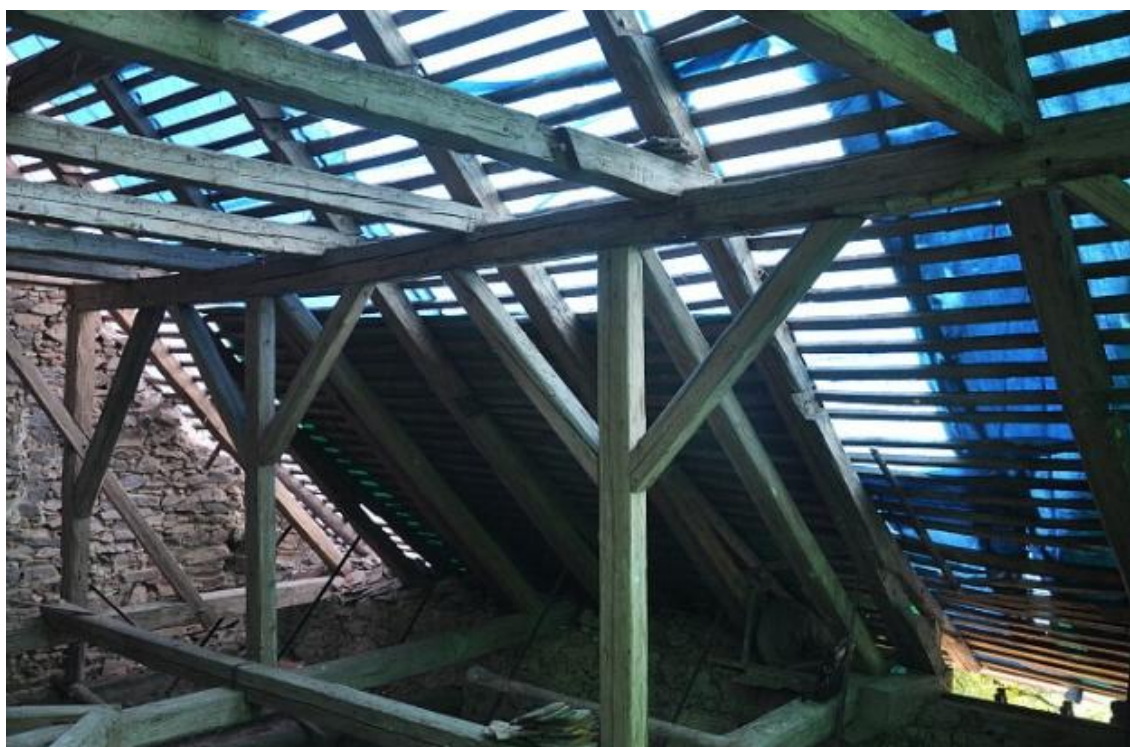
obr.79 - Prvky krovové konstrukce před rekonstrukcí [7]

Krov nad lodí kostela je tvořen v plné vazbě stojatou stolicí. Je tvořen hambalkem v jedné úrovni, který je podepřen středovými vaznicemi a sloupky s pásky. Přenos zatížení od střešního pláště probíhá přes krokve do vaznic, následně do svislých sloupků. Podélná tuhost krovu je v podélném směru zajišťována pásky. V rovině vazného trámu se nachází Ondřejské kříže, které slouží jako rozpěry proti ohybu trámu. Krov kostela sv. Jiljí je celkem v dezolátním stavu, proto zde bylo provedeno spoustu oprav.

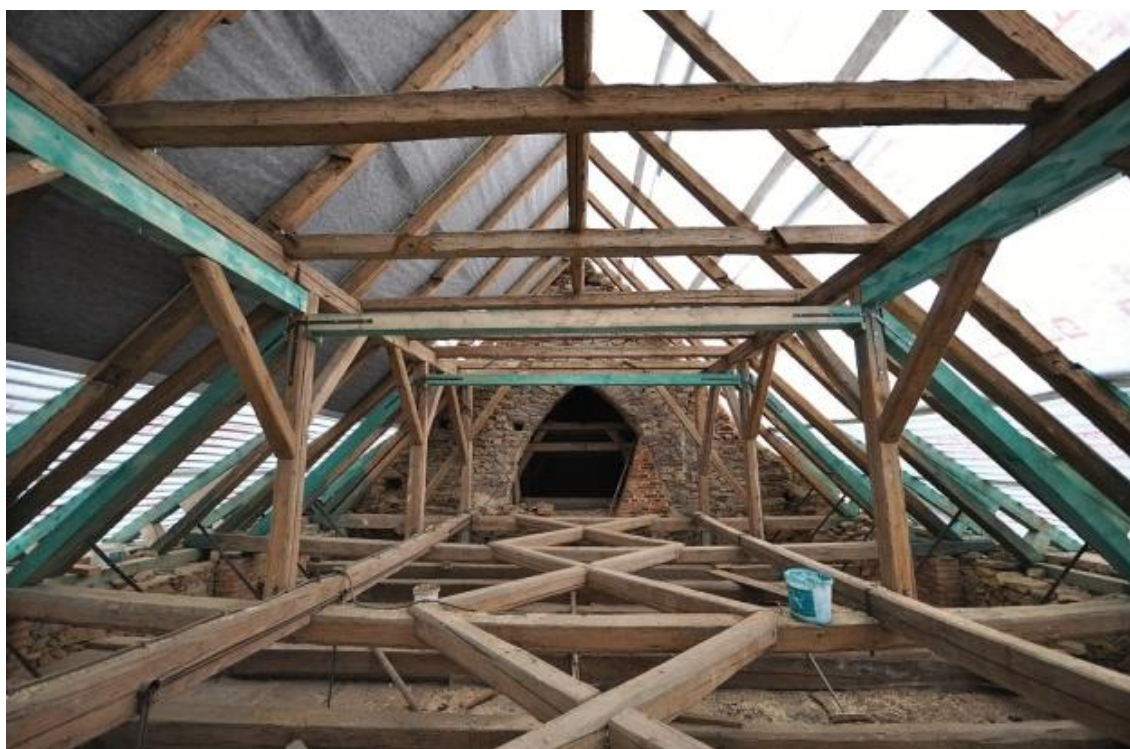
obr.80 - Prvky krovové konstrukce po rekonstrukci [7]

Doplnění vazeb o princip věšadla prospěl celé konstrukci. Vazné trámy byly odlehčené a už se tolik neohýbají. Rozpad páru vazných trámů, vedl k částečnému zřícení stropu kostela. A celý tento problém odstartoval danou rekonstrukci. Protože díky tomu, že se zřítíl strop dostala římskokatolická farnost Třebnice potřebné peníze na opravu.

Stojatá stolice krovu byla při rekonstrukci v plných vazbách doplněna o princip věšadla. Sloupky v konstrukci nejsou tím pádem namáhané tlakem, ale tahem. Takové síly jsou ze sloupků přeneseny do šikmých vzpěr. Důležité je, aby osy vzpěr a věšáků procházely jedním bodem a sloupek tak nebyl namáhán ohybem. Použitím principu věšadla se docílilo odlehčení konstrukce krovu.

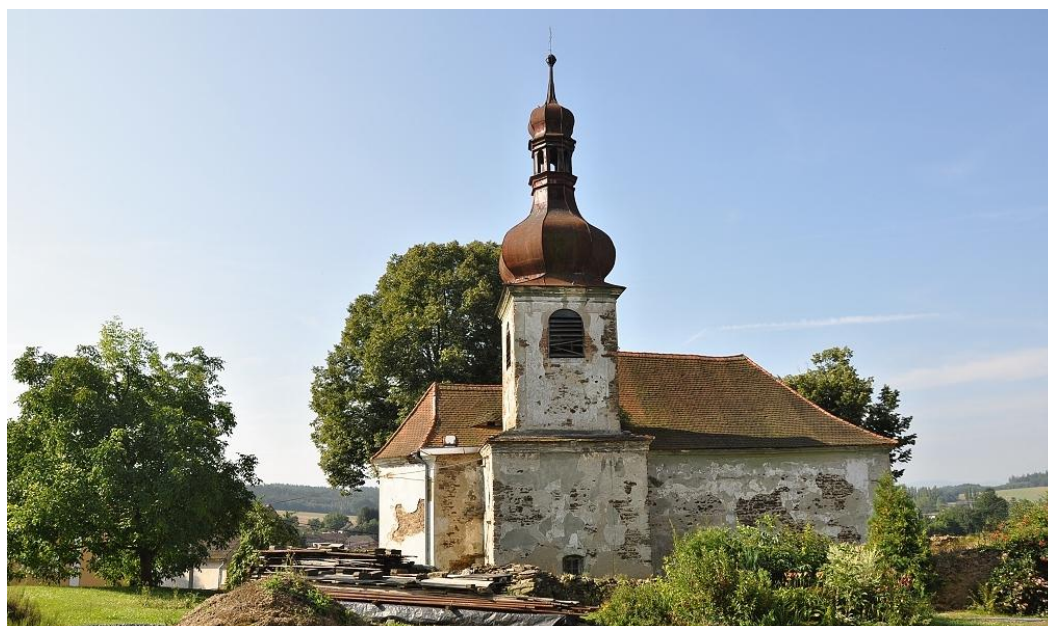
obr.83 - Původní střešní krytina [7]

Nejvíce závažnou poruchou kostela i krovu byla chátrající střecha. Do celého objektu zatékala voda, která se zde držela. Díky velké vlhkosti dřevěných prvků se zde dařilo biotickým škůdcům, jak je patrné v předešlých obrázců č. 81 a 82. Velká vlhkost krovu také způsobila větší zatížení obvodových zdí kostela, které mělo za důsledek rozevírání obvodových zdí. Postupem času došlo v konstrukci krovu k uvolnění vazeb.

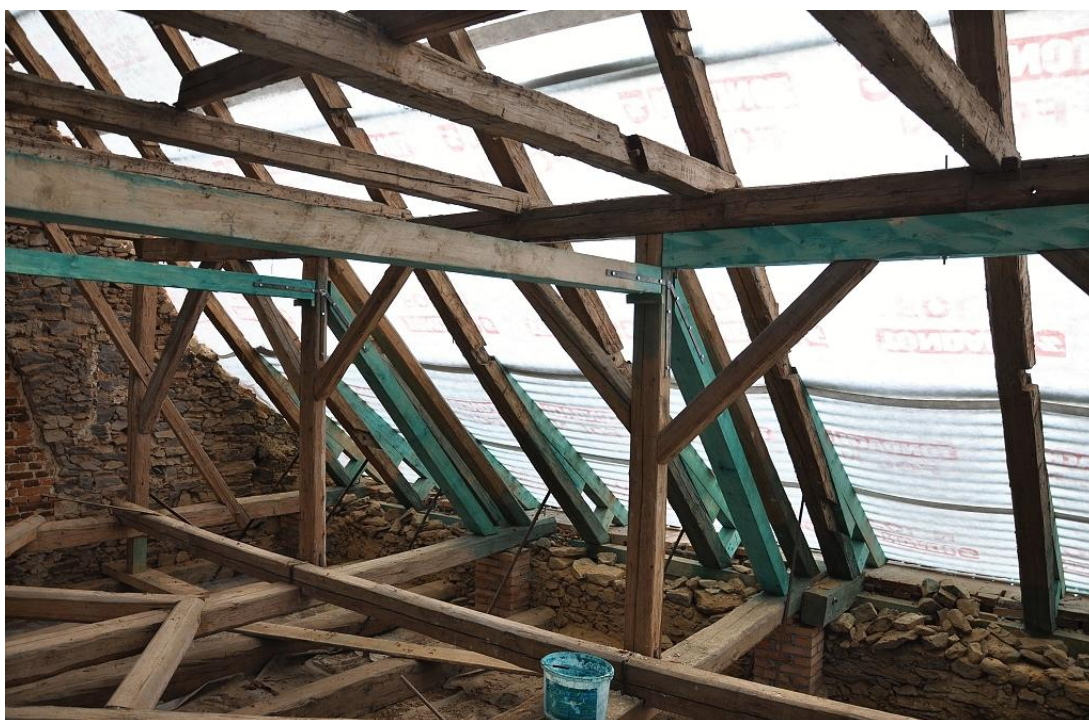
obr.88 - Viditelné použití zeleného ochranného nátěru [7]

Kostel sv. Jiljí patří mezi památkově chráněné objekty a při stavebních úpravách by se to mělo brát v úvahu. Jako první mě v tomto případě zarazí jak byla provedena oprava krovu. Byl zde použit zelený nátěr, který chrání konstrukci před napadením dřeva dřevokaznými houbami a hmyzem. Zelená barva přitom úplně bije do očí. U památkově chráněných objektů by se měli používat pouze transparentní nátěry dřeva, jak je popsáno výše.

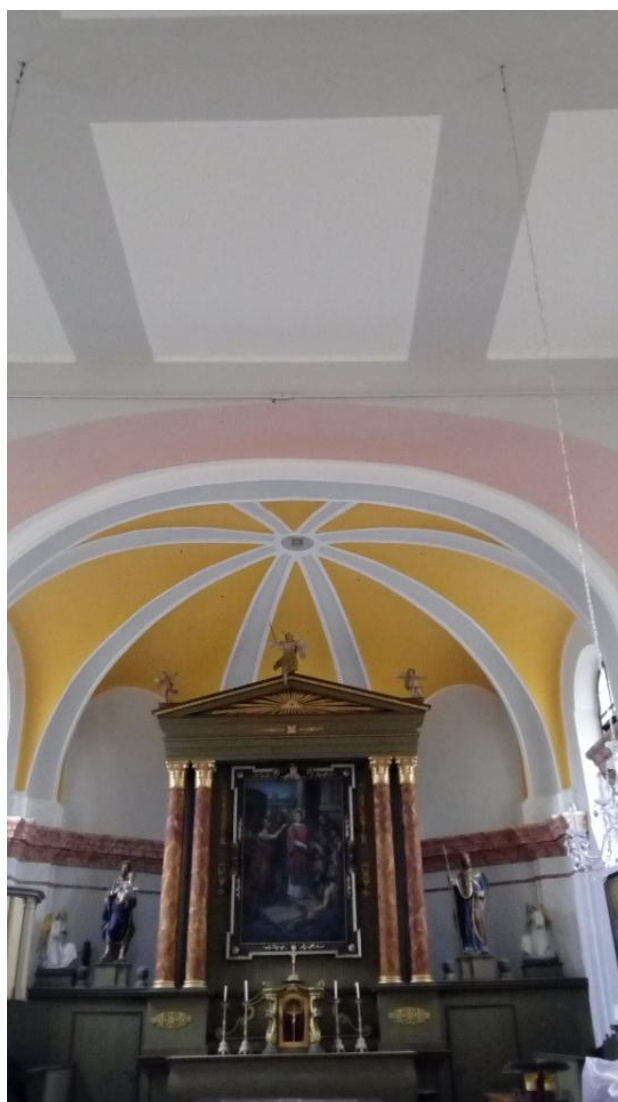
obr.92 - Rovný strop nad hlavní lodí a klenbový nad presbytářem [vlastní zdroj]

Nad klenbou presbytáře se nacházel uhnílý vazný trám, který svojí váhou zatěžoval klenbu. V konstrukci lodi kostela se nachází u stropní konstrukce ocelové táhlo, které pravděpodobně stahuje obvodové zdivo k sobě. Ocelové táhlo je viditelné na obrázku 92. Vlhký krov zřejmě přetěžoval boční zdi a ty se postupem času začaly od sebe oddalovat.

Kostel uvnitř vypadá skoro jako novostavba. Táhlo použité ke stažení obvodových stěn, je natřené nátěrem stejným jako má vnitřní zdivo (obr. č. 92), aby nebylo na první pohled vidět. Po vizuálním průzkumu vnitřní konstrukce kostela jsem nenašla žádnou jinou viditelnou poruchu (např. trhlinu).

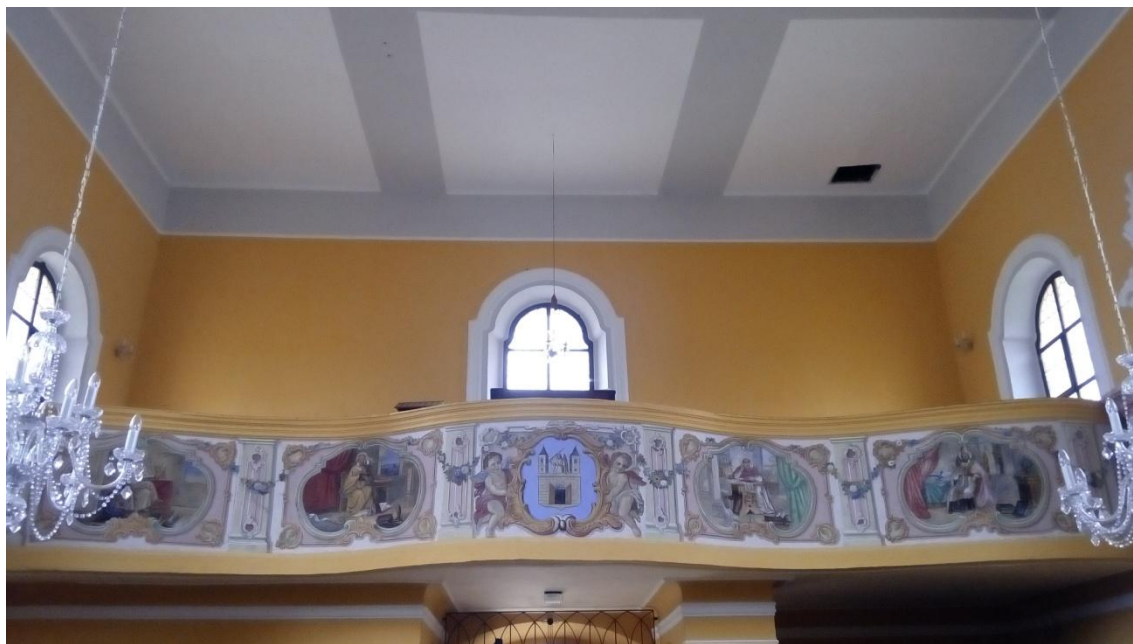
obr.93 - Vstup do krovu, pravý horní roh [vlastní zdroj]

Bohužel nemohu zhodnotit dobře opravu tohoto krovu, protože jsem danou konstrukci neviděla. Vstup do krovu se nachází ve velké výšce a bohužel nám nevystačil přivezený žebřík. Byla potřeba mít žebřík dlouhý přibližně 6 - 7 m, my měli jen 4 m. Vstup do krovu je celkově hodně malý, myslím si že má rozměrově tvar 80 x 80 cm.
