Západočeská univerzita v Plzni

Diplomová práce

Vývoj severočeského tradičního domu

Katedra archeologie

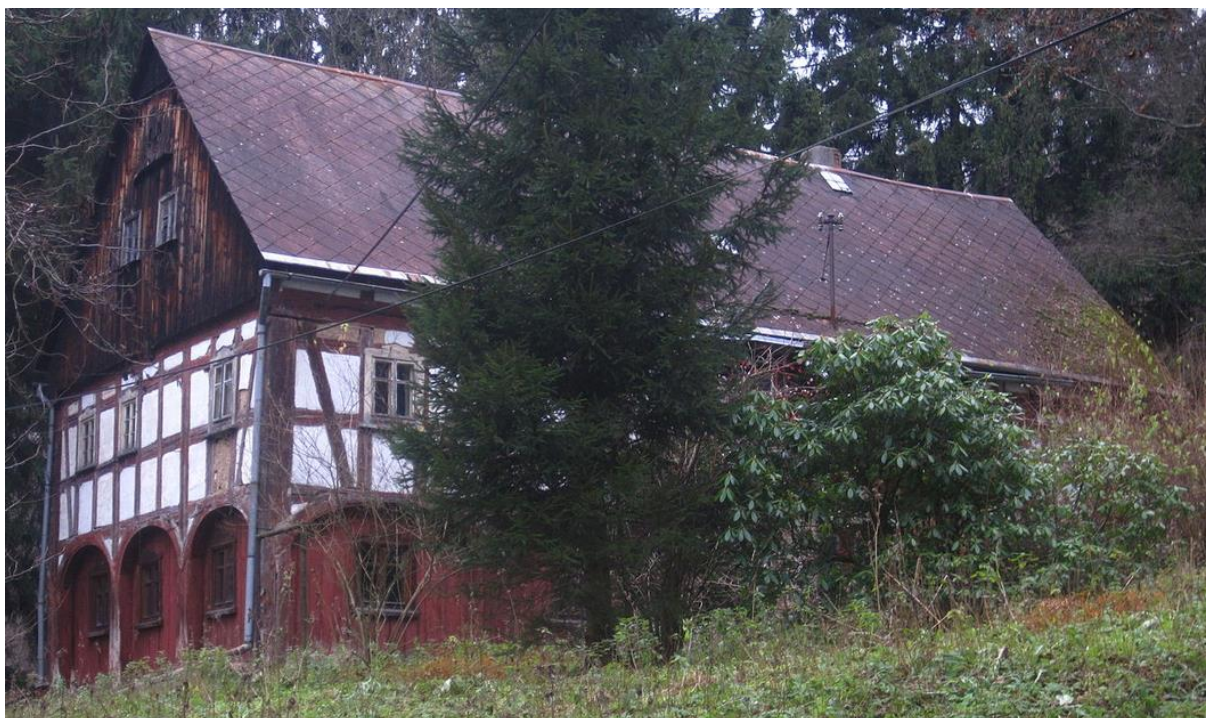
Obr. 12. Kryštofovo Údolí čp. 15 (17. – 1. polovina 18. století)

Podle některých badatelů se velice zajímavý starý typ podstávky (obr. 12) zachoval na domě čp. 15 v Kryštofově Údolí. Na základě archaické konstrukce jádra domu, kdy sloupky podstávky probíhají až do patra, datoval P. Dostál její vznik do rozmezí 17. až první poloviny 18. století.¹⁶⁹ Ani mladší stavebně historický průzkum objektu nezpřesnil dataci této velmi staré podstávky (absence písemných pramenů pro dané období) a její vznik klade opatrně do stejného časového rozmezí.¹⁷⁰ Konstrukce podstávky, která je bezprostředně spjata s konstrukcí hrázděného patra, je považována za jednu z nejstarších variant námi známého způsobu jejich vzájemné vazby.¹⁷¹ Ovšem z výsledků námi provedených terénních průzkumů jasně vyplývá, že tento typ podstávky, kdy alespoň její nárožní sloupky probíhají až do horní ližiny patra, se užíval až do 19. století.

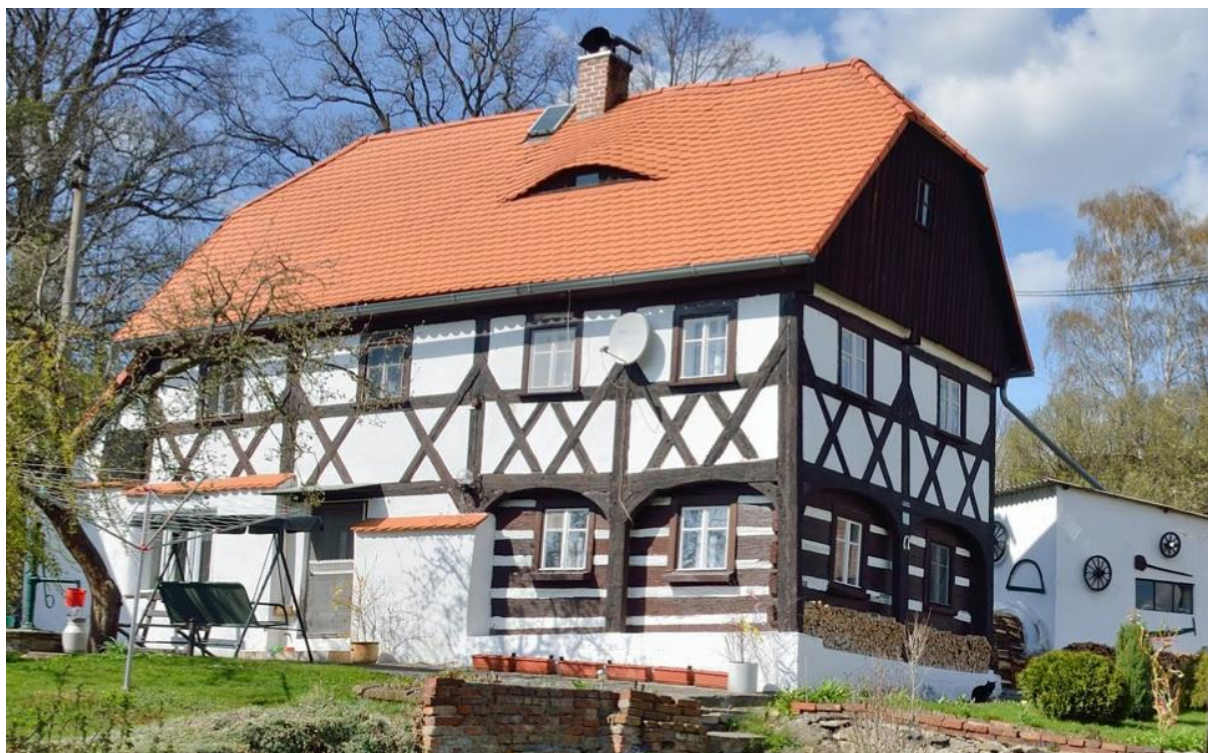
Obr. 13. Višňová čp. 5 (1709)

Starší objekt domu čp. 5 (obr. 13) měl být údajně postaven již v roce 1709¹⁹⁷, tento letopočet byl nalezen při opravě domu na jednom z trámů¹⁹⁸ a díky nálezu tohoto data můžeme předpokládat, že se jedná o nejstarší známý dům této konstrukce na Liberecku. Co se týče konstrukce samotné stavby, jedná se o dům s trojdílnou dispozicí v přízemí (roubená světnice – zděná síň – zděná komora; dále na západě přiléhají k objektu ještě zděné chlévy)¹⁹⁹, vnitřní část objektu ale stávající majitelé už zrekonstruovali podle svých představ – světnice se změnila v obývací pokoj a v bývalých prostorách chléva je dnes kuchyně. Přesto ale vnější vzhled domu zůstává věrný své původní podobě²⁰⁰, jelikož ta nebyla postižena řadami proměn v podobě různých rekonstrukcí, které by změnilly celkový ráz stavby, jak to známe u některých jiných dochovaných objektů. Stejně jako další domy s hrázděným patrem ve Višňové i u tohoto domu je podstávka řešena tím způsobem, že její svislé sloupky probíhají až pod střechu, do horní ližiny hrázděného patra²⁰¹ a jsou tak konstrukčně spjaty s hrázděním. Podstávka obkračuje roubenou světnici a nenajdeme na ní známky snahy původních stavitelů o nějaké zdobení – sestává ze silných neprofilovaných sloupů, pásků a ližiny, které jsou elipticky tvarovány a vytvářejí dojem oblouku. Tento typ vykrojení ližiny a pásků je typický pro velké množství domů

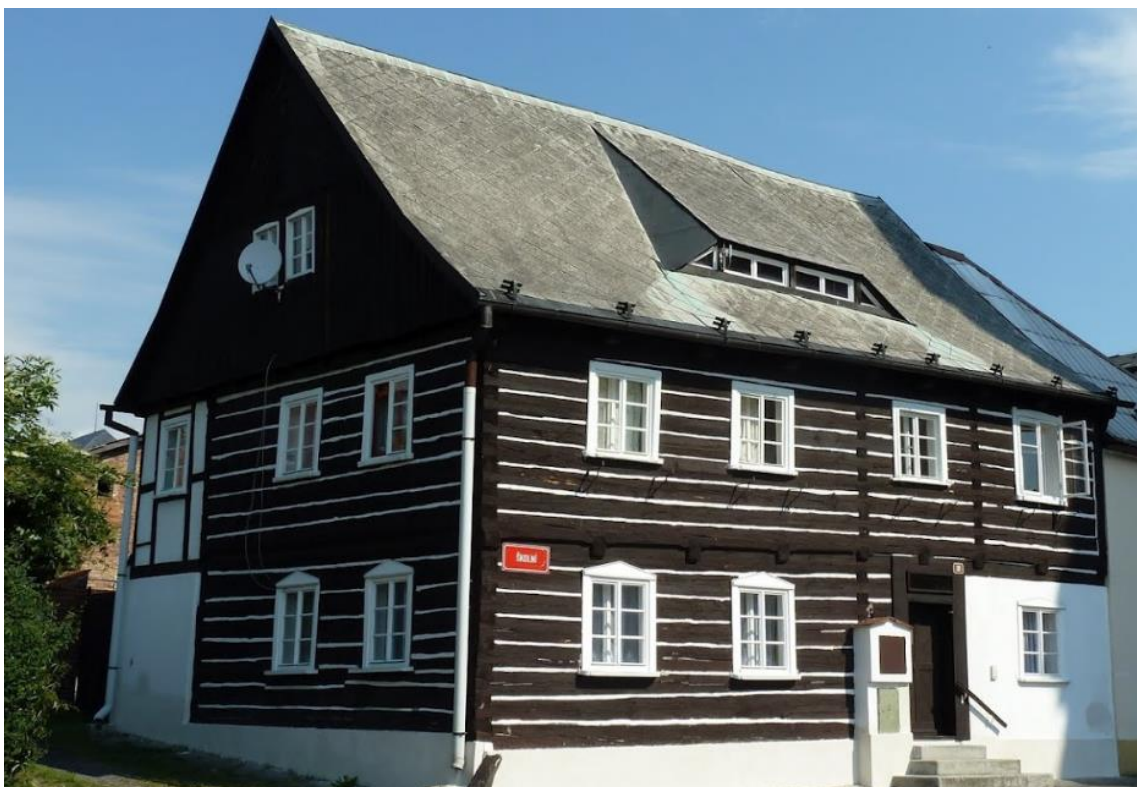
Obr. 15. Jablonné v Podještědí čp. 31 (18. století)

Dům čp. 31 (obr. 15) je směsicí roubení, zdění, ale i hrázdění. Větší část objektu je roubená a to jak v přízemí, tak i v patře. V přízemí najdeme také zděné prostory a v patře pak částečně hrázděný prostor. Vzhledem k přítomnosti vikýře na střeše ve tvaru tzv. štiky a hrázdění v patře se můžeme domnívat, že tento dům je ukázkovým příkladem střetu dvou různých stavebních tradic, jejichž hranice probíhala skrze Jablonné v Podještědí. Ty se v okolí Jablonného od 18. století pravidelně potkávaly, jak nám dokládá přítomnost domů roubených i hrázděných v této oblasti.

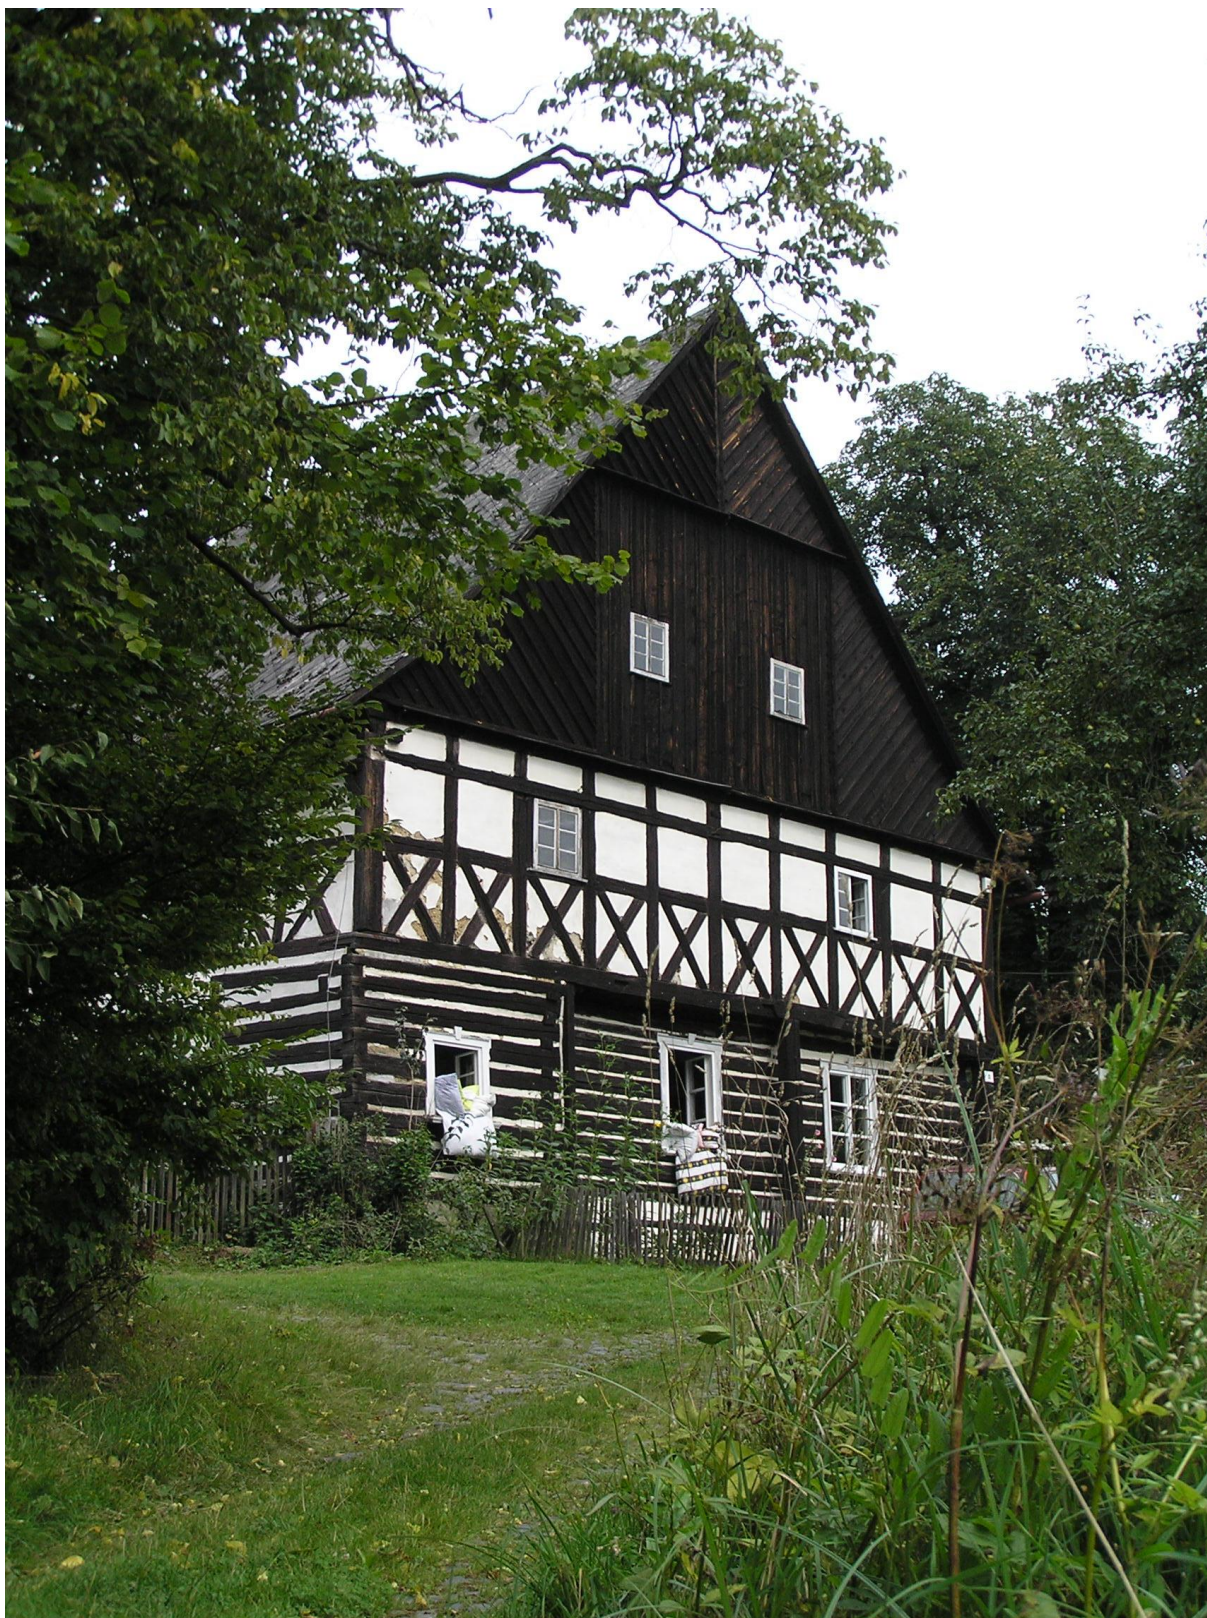
Obr. 18. Rané čp. 13 s asymetrickou střechou (18. století)

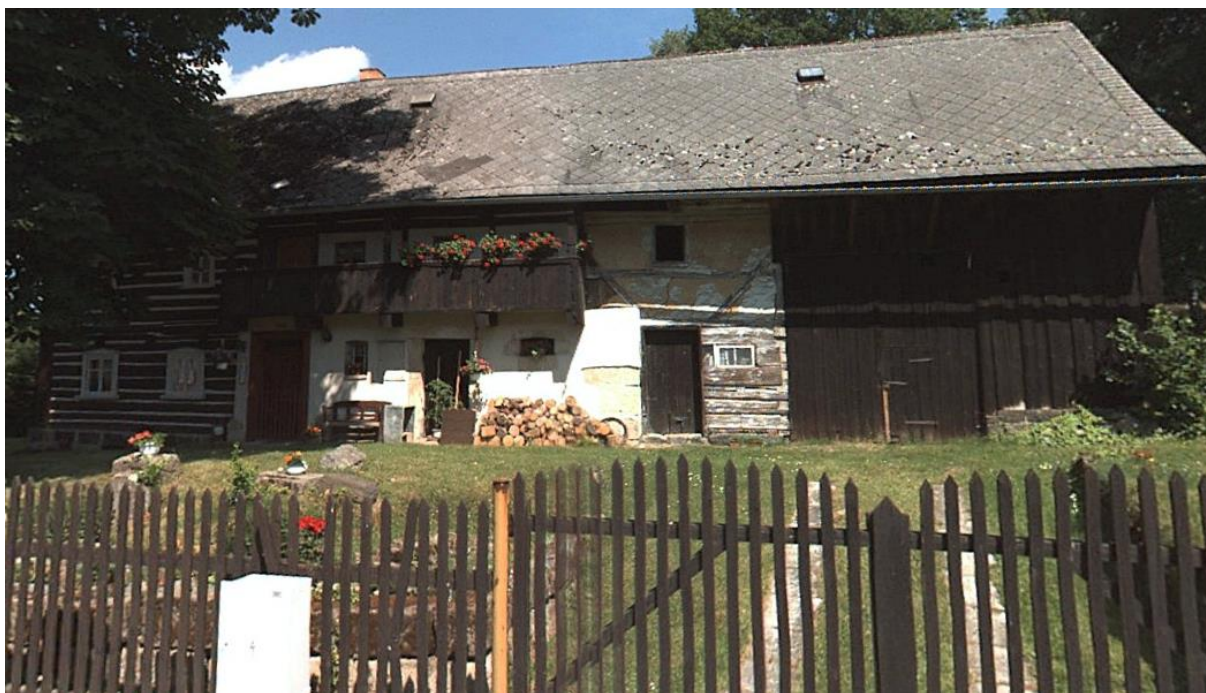
Obr. 20. Bohatice ev. č. 2. (konec 18. nebo počátek 19. století)

V Bohaticích nalezneme ještě jeden dům ev. č. 2 s hrázděným patrem (obr. 20), který pochází s největší pravděpodobností z konce 18. nebo počátku 19. století. Hrázděná stěna je z větší části skryta za pavlačí a je lehce přehlédnutelná, ale díky opadané omítkě jsou v prostoru patra mezi pavlačí na jedné straně a dřevěnými vraty na straně druhé vidět dva pásy vodorovných paždíků a ližiny. Z druhé poloviny 18. století pochází ještě jeden hrázděný dům čp. 309 z Lindavy. Ten společně s nedaleko stojícím domem čp. 311 (zděný patrový objekt) byly postaveny v roce 1767 jako objekty brusíren.²¹³ Jelikož se nejedná o památky lidového stavitelství, ale o průmyslové objekty, nebudeme jim věnovat větší pozornost.

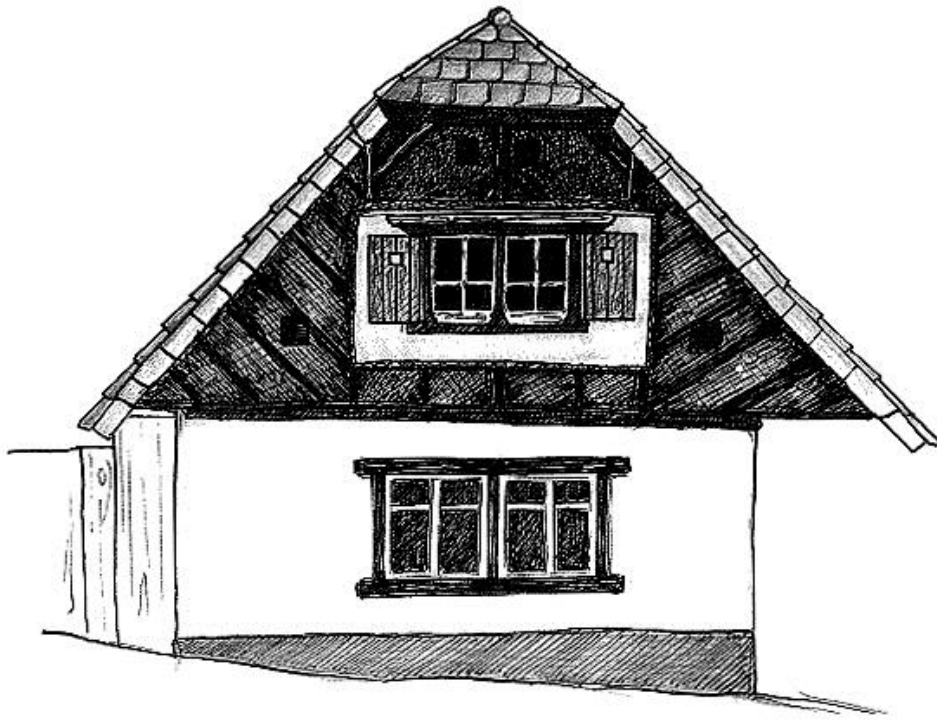
Obr. 23. Štíty domů na Liberecku a okolí (2. polovina 18. století)

(Václavice čp. 168 – Petrašovice čp. 3 – Kryštofovo Údolí čp. 75)

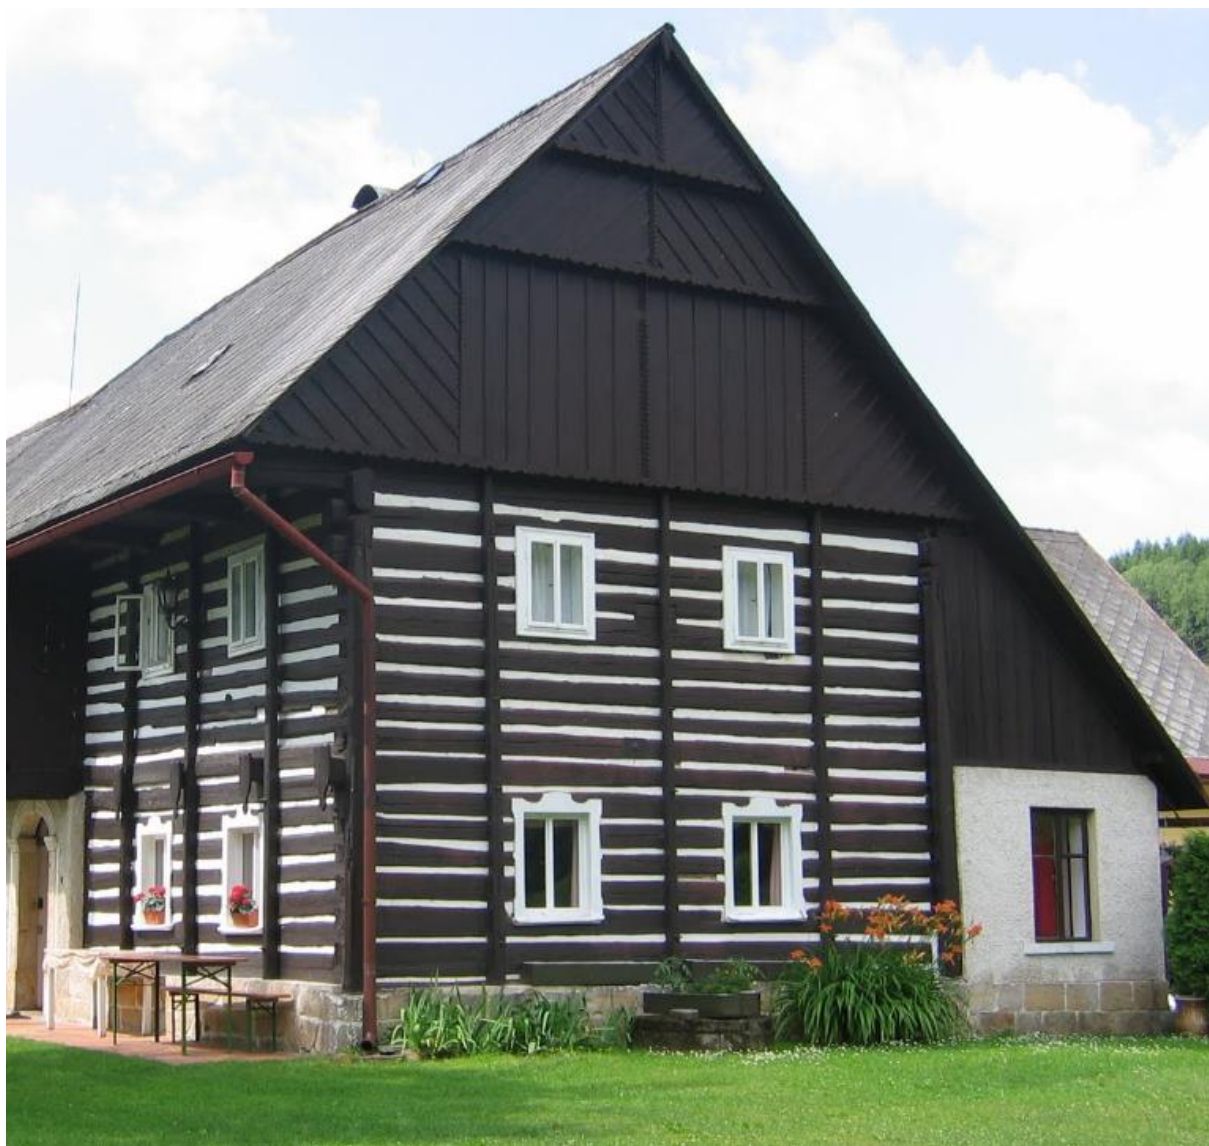
Obr. 37. Boučkův statek – Malá Skála (19. století)

Patrové statky zůstávají nadále i v 19. století typickou ukázkou lidového stavitelství zdejší oblasti. Ukázkou jednoho takového statku z počátku 19. století je Boučkův statek čp. 12 (obr. 37) v Malé Skále. Objekt je téměř po celém obvodu zděný a u boční část a zadní domu u hlavní silnice má zděné i patro. Přítomnost malých podélných oken a dnes zaskleného původního vstupu do prostoru patra naznačuje, že tato část objektu byla primárně určena k uskladnění hospodářských produktů a byla součástí domu už od jeho počátku. Po celém obvodu zděné části domu vidíme klasicistní prvky, které byly pro 19. století u zděných staveb typické. Roubené patro je na dvou stranách roubeného přízemí vynášeno podstávkovou konstrukcí. Okna jsou zdobena šambránami a celému objektu dominuje vysoká lomenice, která je rozčleněna do několika pásem a menších ploch. Objekt je v dobrém stavu, není poznamenán mladšími rekonstrukcemi a je tak cennou památkou lidového stavitelství 19. století na Maloskalsku. V současnosti slouží jako infocentrum, restaurace a Galerie Josefa Jíry.

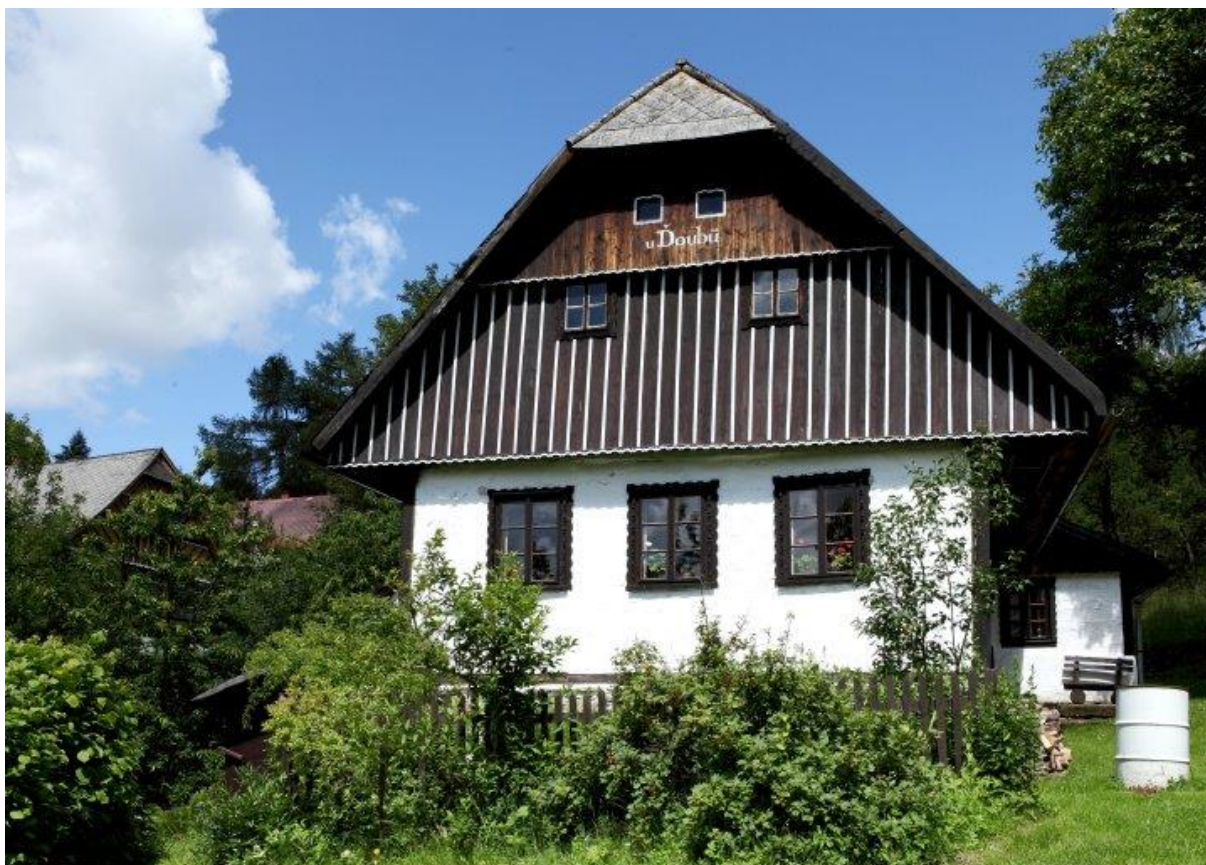
Obr. 40. Horní Štěpánice čp. 3 – detail krčkového zdiva (19. století)

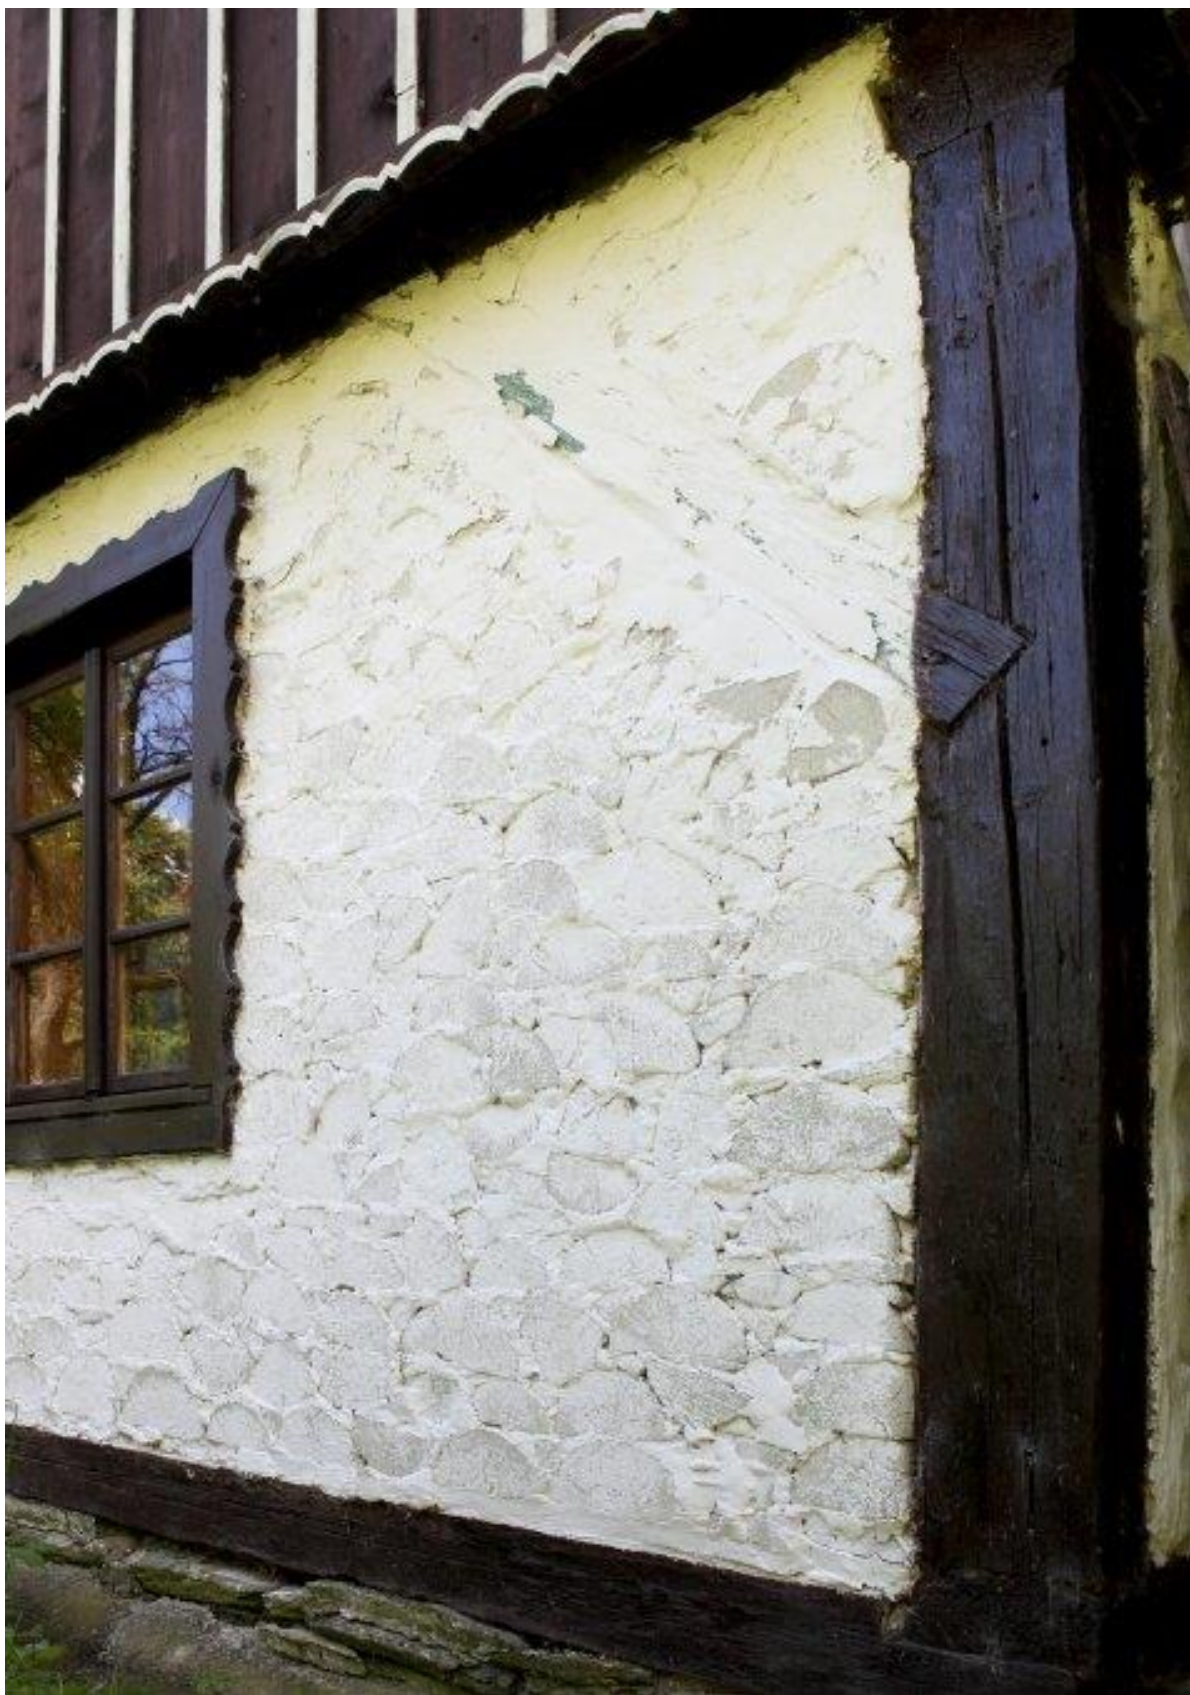
Obr. 39. Horní Štěpánice čp. 3 – krčková stavba (19. století)

Jizery, v Podkrkonoší a v okolí Náchoda.²⁸² Z důvodu použité konstrukce nejsou nikdy patrové, a proto v krajině najdeme jen přízemní domy. Krásnou ukázkou krčkového zdiva můžeme vidět v Horních Štěpánicích na domě čp. 3 (obr. 39) z 19. století. Stěny domu nejsou omítané, ale pouze nabíleny, díky čemuž si můžeme prohlédnout použití krčků z blízka (obr. 40).

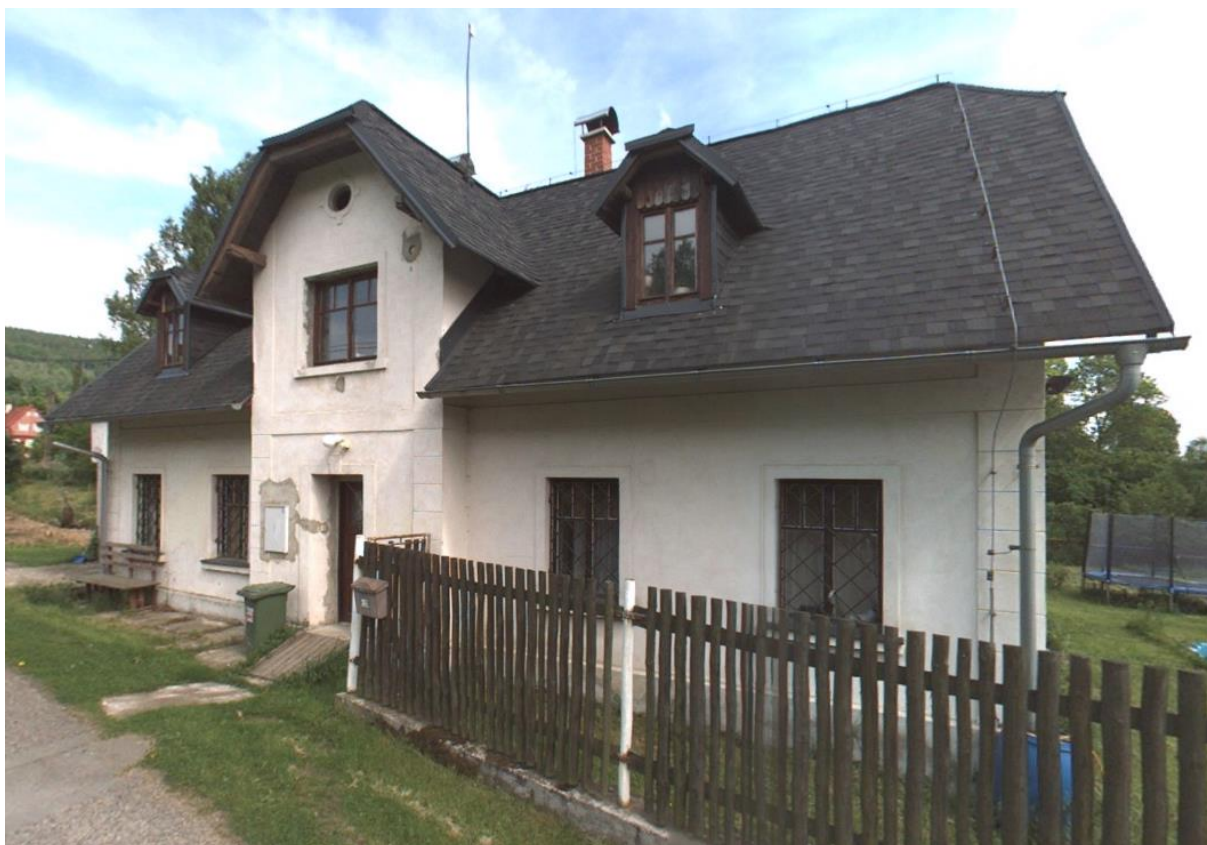
Obr. 44. Hranice rozšíření hrázděných pater na Frýdlantsku a Liberecku v 18. století (žlutě – domy z 1. poloviny 18. st.; červeně – domy z 2. poloviny 19. st.)

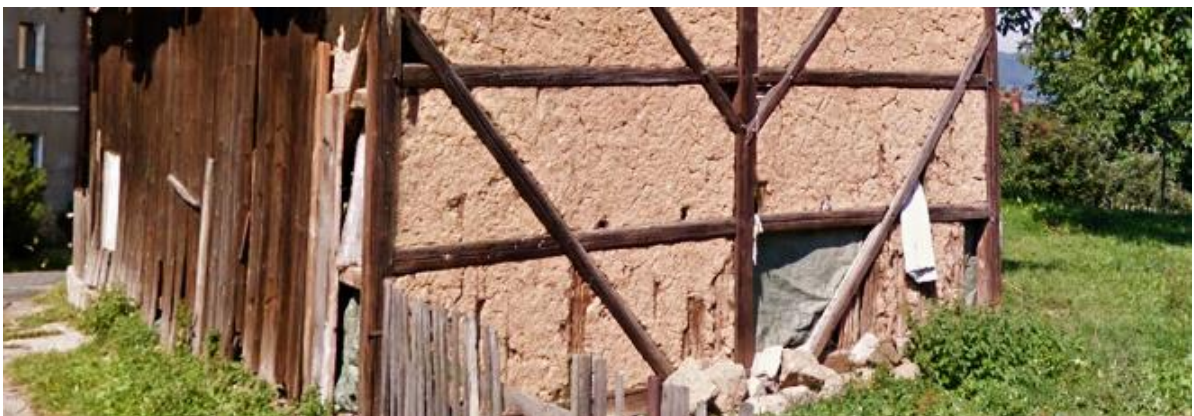
**Obr. 47. Chybějící výplň hrázděné stěny u přízemní stodoly ve Starém Týnu
(snímek z roku 2011, v době před zánikem objektu)**

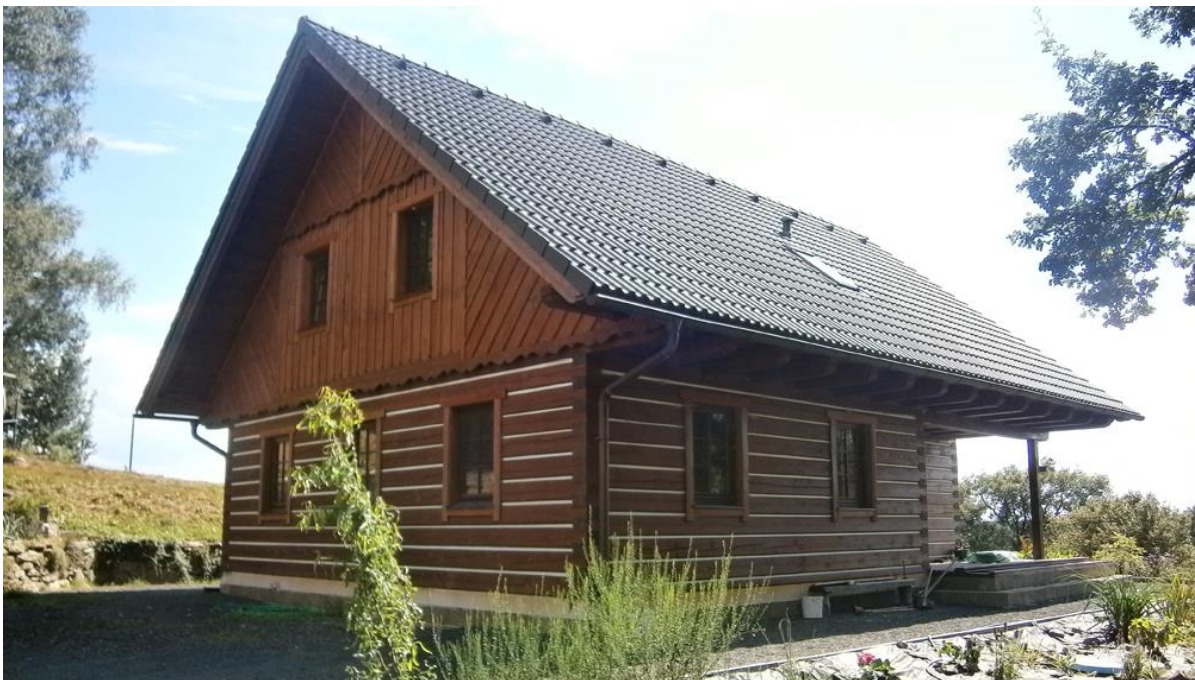
Obr. 48. Roubený dům v Liběšicích zaniklý požárem

nehodí. Zakázat podobné akce nemůžeme, ale je smutné dokumentovat lidové domy, které byly kompletně zrekonstruovány, přestože to někdy ani nebylo potřeba. Můžeme jen doufat, že se tento trend v budoucnu změní. Posledním případem, se kterým jsme se setkávali, jsou dlouhodobě neudržované objekty. U roubených domů se jedná především o chybějící omaz roubených stěn (např. Havlovice ev. č. 2). V případě hrázděných objektů pozorujeme zejména opadané výplně hrázděných stěn (obr. 47). Společným problémem všech domů jsou ale střechy. Špatný stav střechy může vést k jejímu zborcení, čímž dojde k odhalení vnitřních prostor a objekt je tak ještě více vystaven působení přírodních formačních procesů.³⁵⁰ U odhalených kamenných a cihlových zdí se nejčastěji setkáváme s působením větru, mrazu a vlhkosti. To akceleruje erozní procesy. V případě roubených objektů je situace odlišná. Pokud nedojde k zániku celého objektu, ale např. jen k destrukci střechy z důvodu požáru, která není následně opravena, zůstávají odhalené roubené stěny v poměrně zachovalém stavu (obr. 48).
