Diplomová práce

Kostely tepelského panství
Martina Bulková

Katedra archeologie

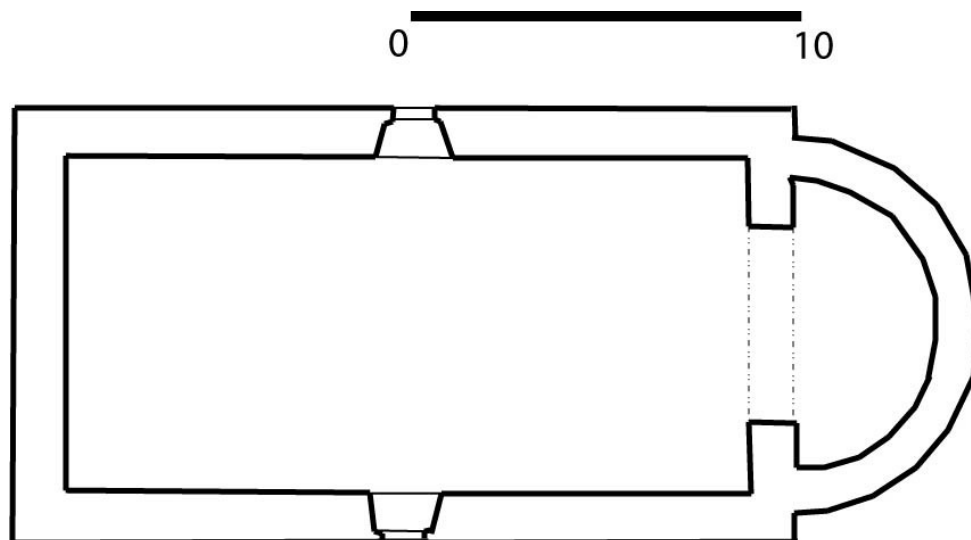
Půdorys: kostel sv. Michaela (podle A. Gnirse)

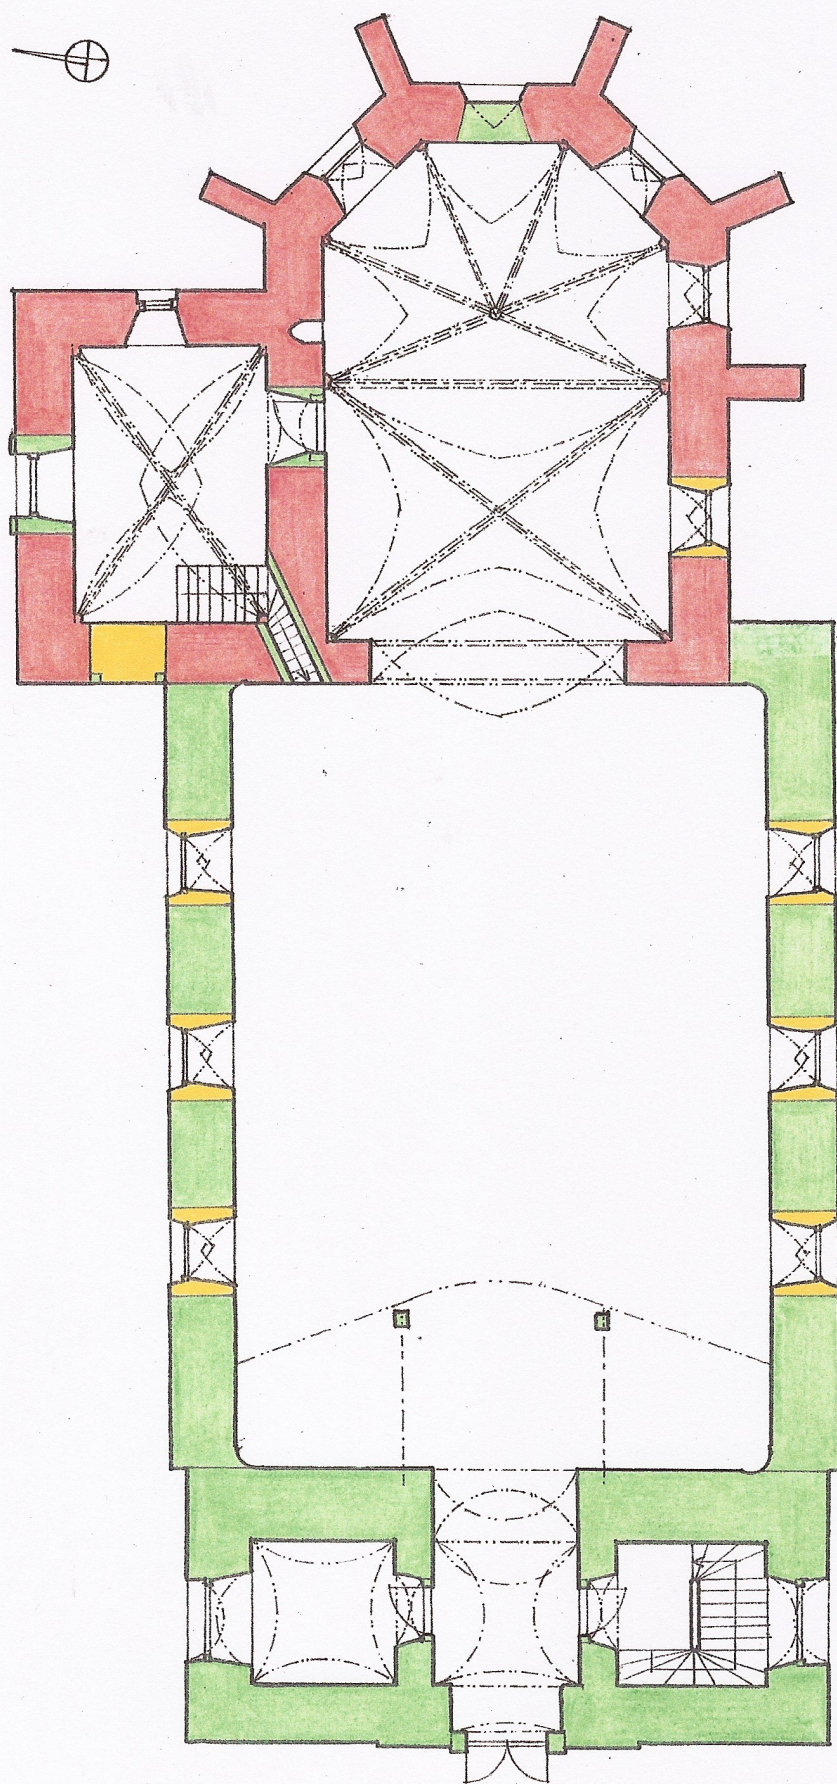
PERNAREC
KOSTEL SV. MIKULÁŠE

2. POL. 14. STOL.
1820 - 1822
1901

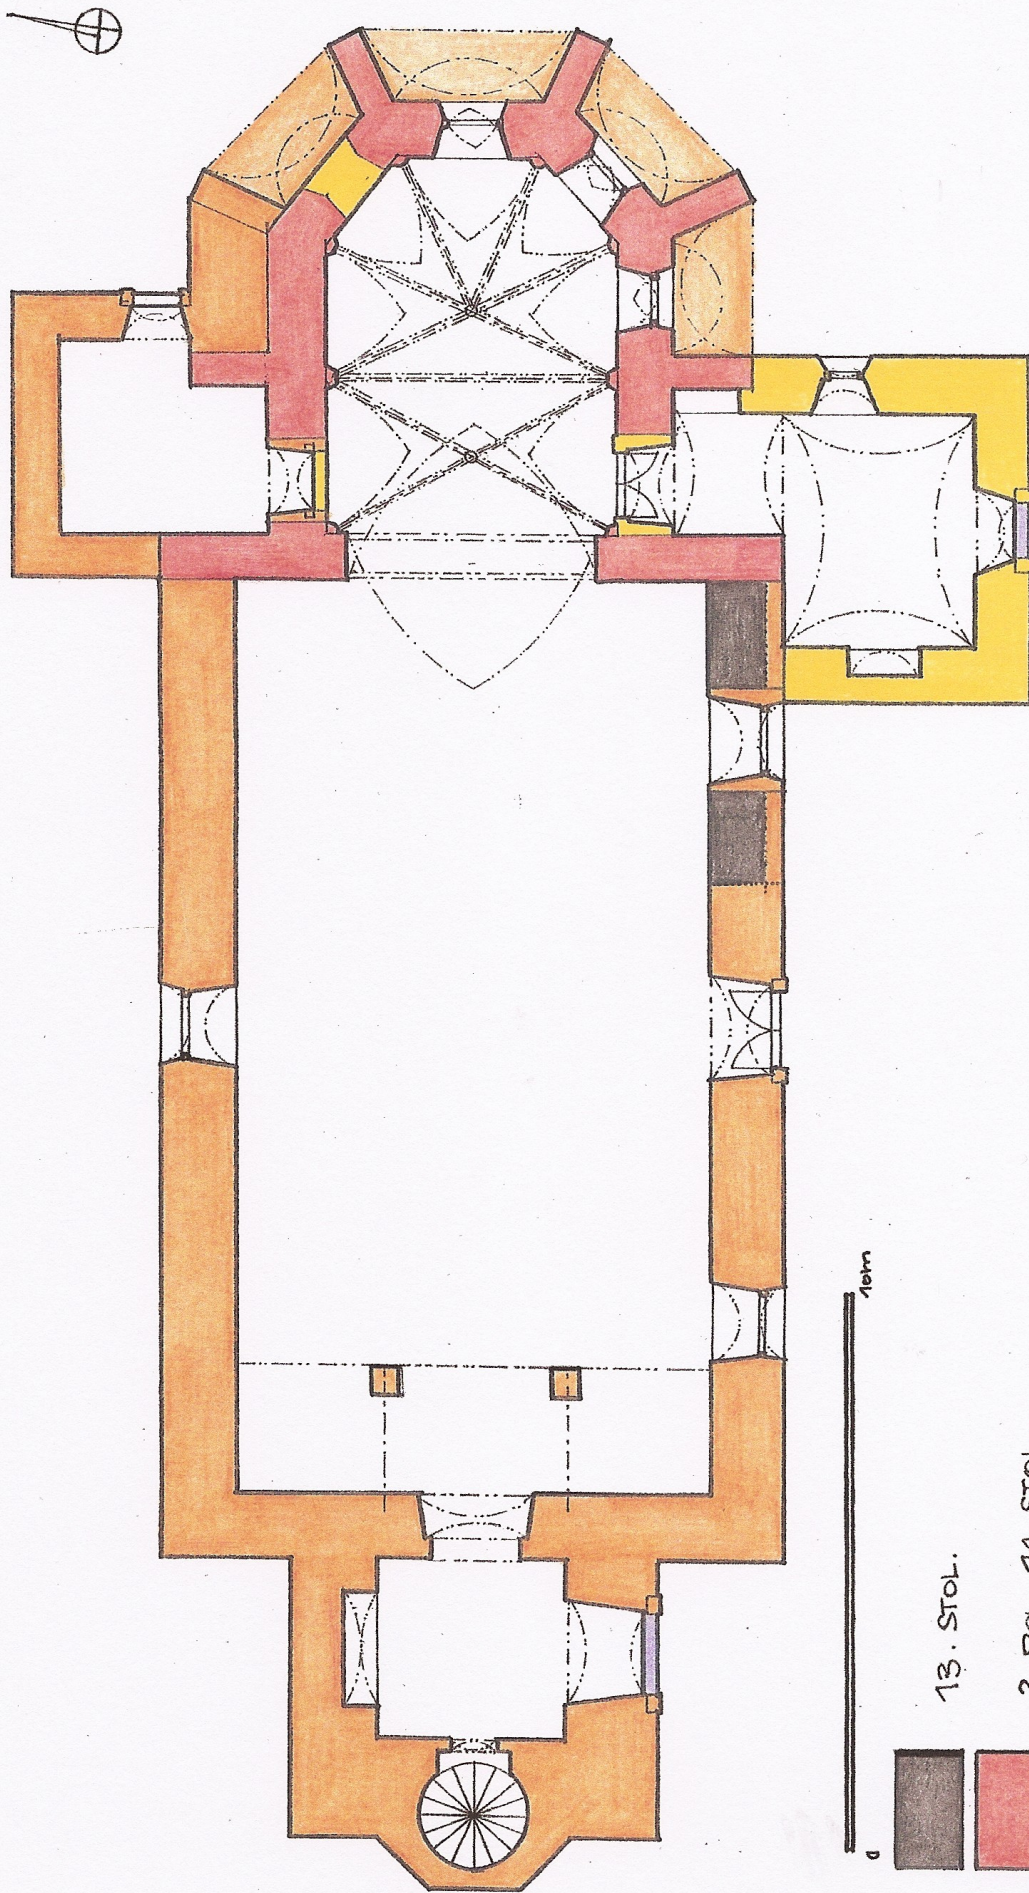
VIDŽÍN
KOSTEL SV. JAKUBA

- 13. STOL.
- 2. POL. 14. STOL.
- 1708
- 1856
- NOVOODBĚ ZDÍVO

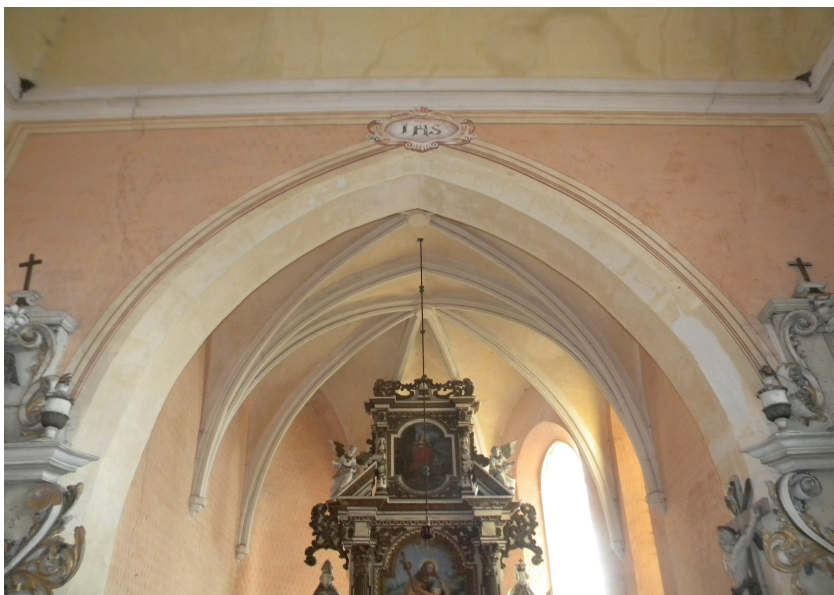
Foto 2
 klenba nad presbyteriem
 (Pernarec)

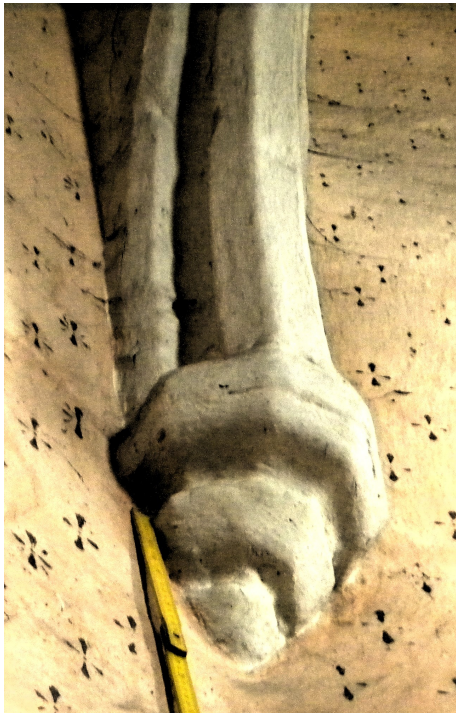
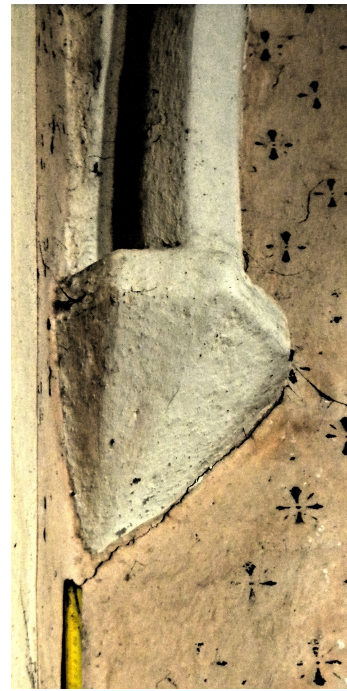
Vidžín – konzoly žebné klenby nad presbyteriem

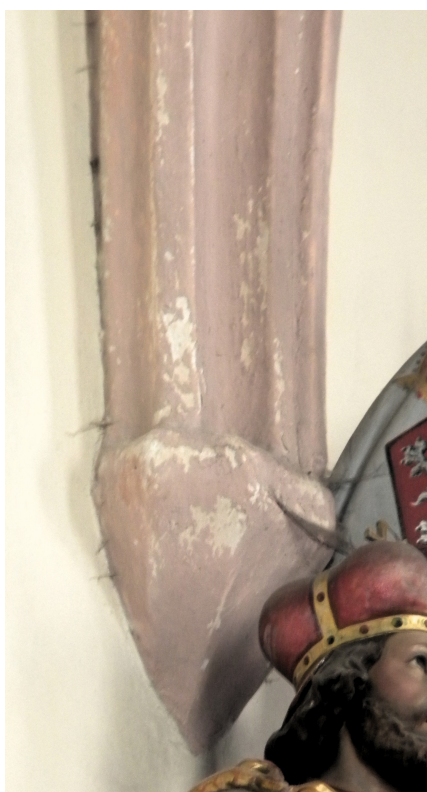
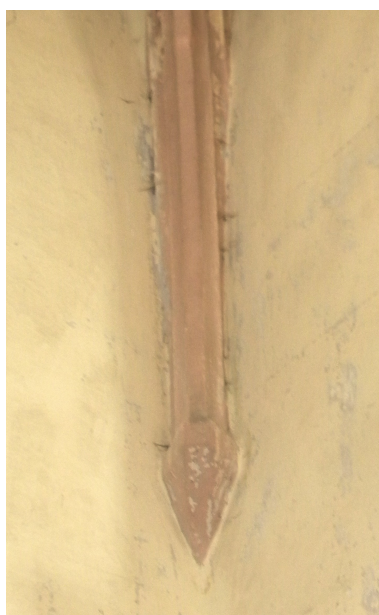
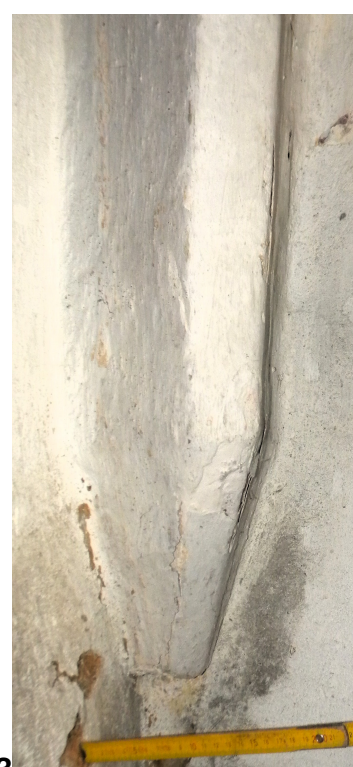
Pernarec – č. 1, č. 2 – konzoly žebné klenby nad presbyteriem, č. 3 – konzola žebné klenby nad sakristií

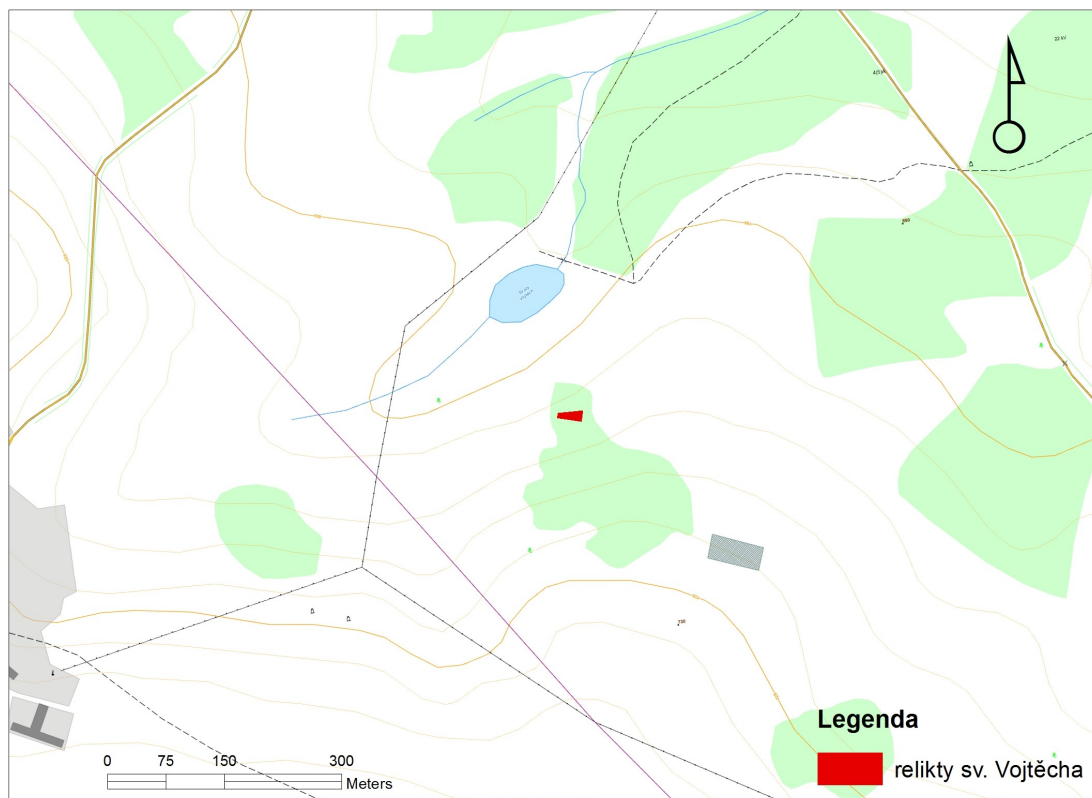
Kostel sv. Vojtěcha – umístění kostela v krajině a plán rozmístěním fragmentů a destrukce

V listopadu 2011 jsem provedla na lokalitě nedestruktivní výzkum terénních reliktnů zaniklého kostela sv. Vojtěcha. Místo ruiny kostela bylo lokalizováno čtyřmi body zachycující rohy kostela v GPS souřadnicích, další body lokalizují zde učiněné nálezy, mezi něž patří několik stavebních článků a částí zdí. Obrysy kostela již v terénu patrné nejsou, hlavní část stavební sutě je nahrnuta v jihozápadní části prostranství.

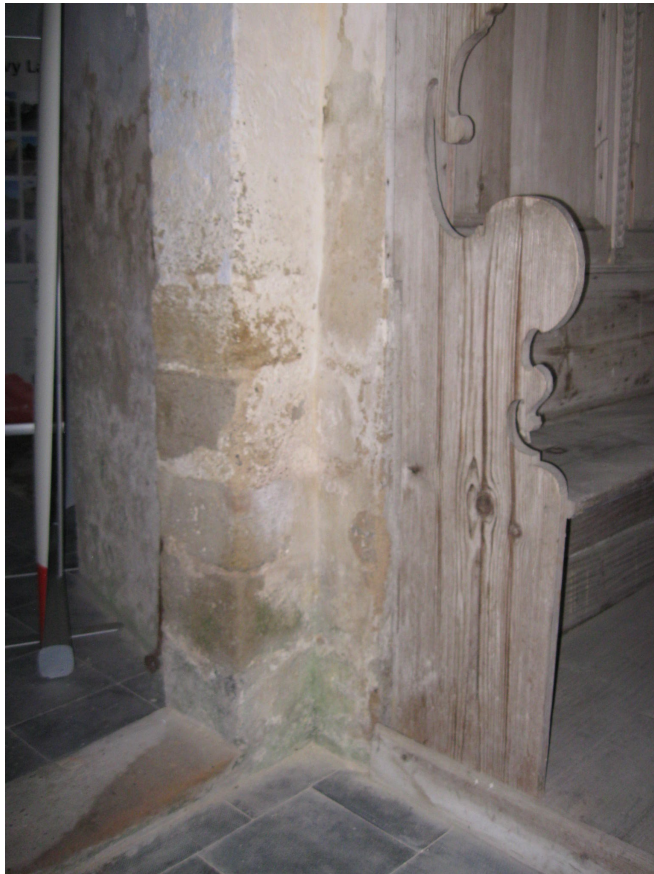
Foto 1 – Křivce – druhotně užitý prvky v ostění vstupního otvoru z presbyteria do sakristie

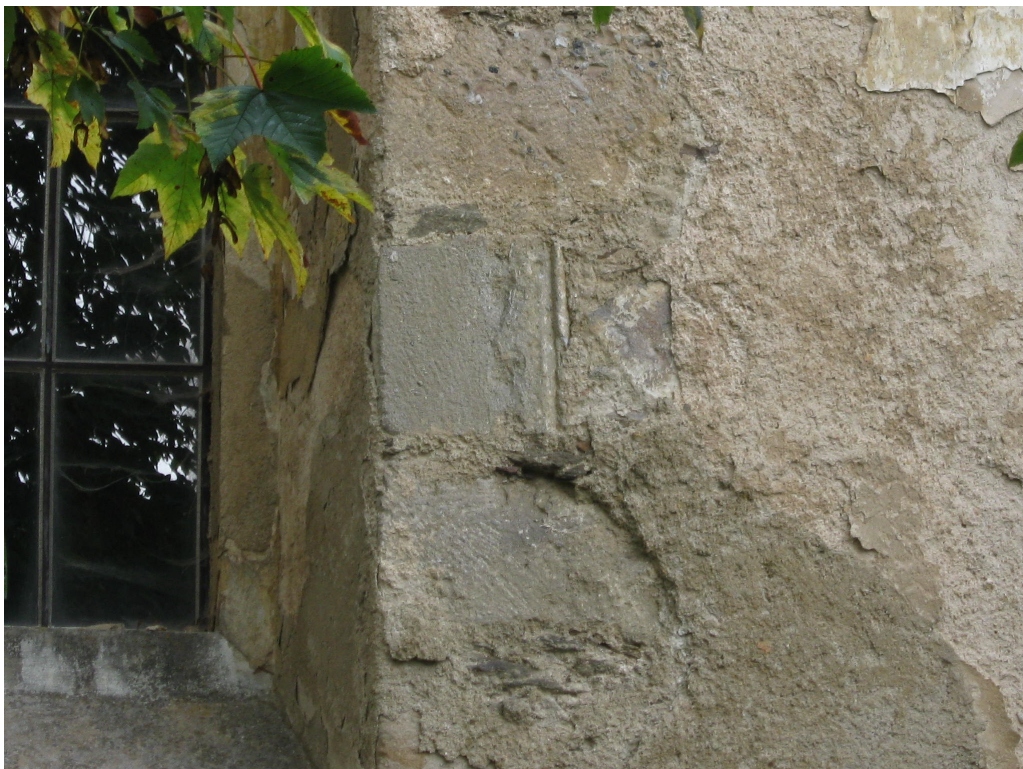
Foto 2 – Vidžín – druhotně užitý fragment románského ostění v jižní zdi kostelní lodě

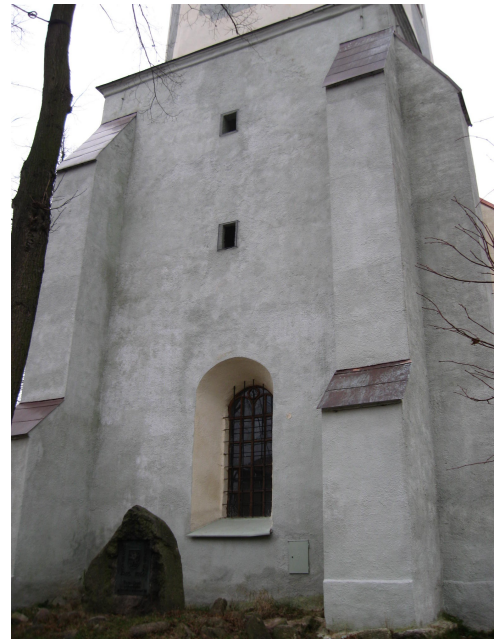
Hroznětín – spodní partie věže kostela sv. Petra a Pavla
