Fakulta filozofická

Bakalářská práce

NEDESTRUKTIVNÍ VÝZKUM VESNICE ÚJEZD –  
MÄHRING NA AŠSKU ZANIKLÉ PO ROCE 1945

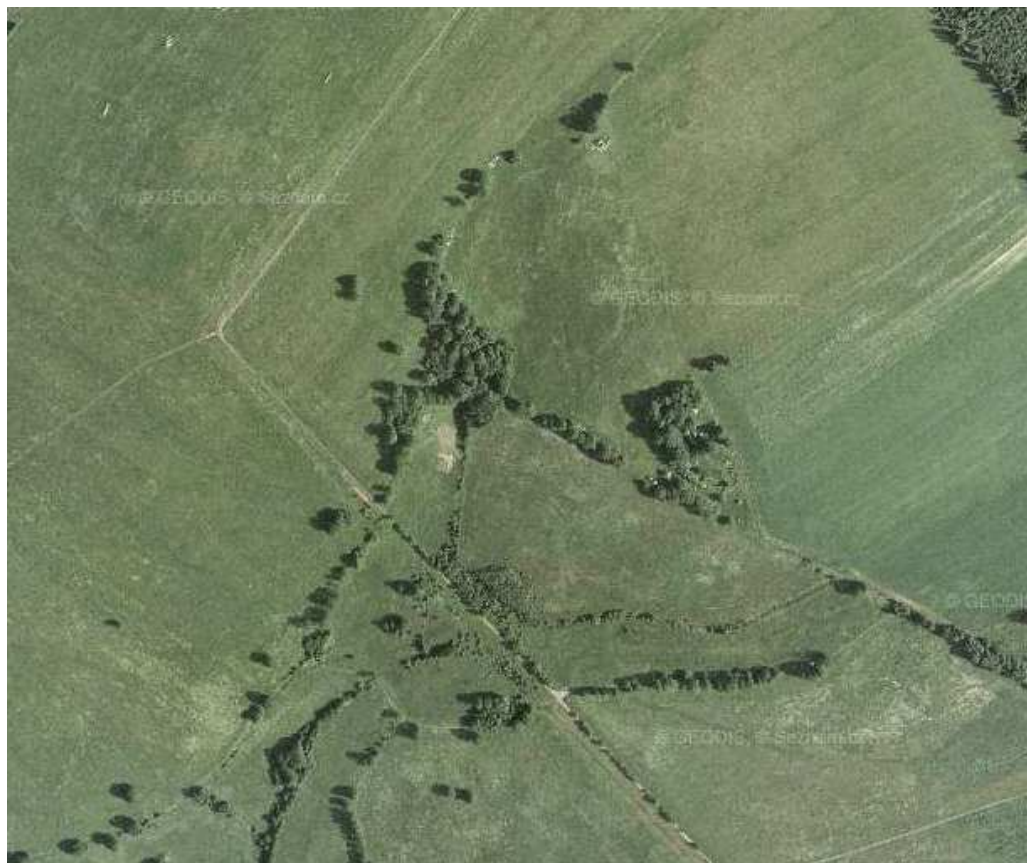
Obr. 18: Ortofotomapa 2003.

Tato mapa je dostupná na internetu, má proměnné měřítko, jedná se o leteckou fotografii, je možno ji překrýt s katastrální mapou, je velmi podrobná a vypovídá o charakteru krajiny, reliéfu, porostu, a proto ji můžeme při výzkumech tohoto typu dobře využít. Můžeme s její pomocí identifikovat plážiny, zaniklé cesty, reliktů staveb a vodní díla, viz obr. 18 (<http://www.mapy.cz/#x=12.121294&y=50.246971&z=14>).

Na základě vizuálního průzkumu výše popsaného území jsem přistoupil k identifikaci vybrané destrukce. Poznámky a fotografie z terénu jsem porovnal s ortofotomapou, s plánkem Roberta Ludwiga, následně s císařským otiskem stabilního katastru a katastrální mapou z r. 1930. Při identifikaci jsem se držel výrazných orientačních bodů – cest, hřbitova, můstku a porostových anomálií. Na základě této komparace se mi podařilo identifikovat stavební parcelu destrukce domu jako stavební parcelu č. 21. Viz obr. 18, 16, 13, 15.

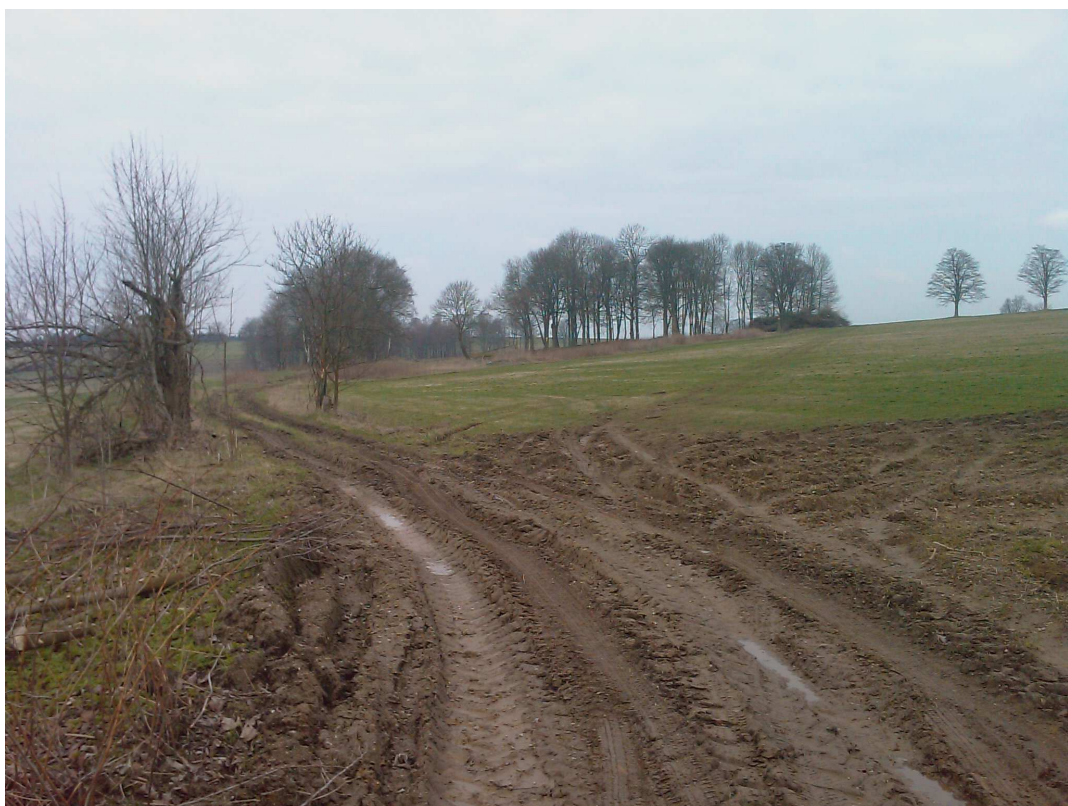
Obr. 24: Porostová anomálie.

Po recentním můstku přejdeme zdrojnicí potoka, mineme výraznou rostlinnou anomálii s patrnými známkami destrukce po pravici, viz obr. 24, a klenovou alejí dojdeme až k mělkému úvozu, který spadá do údolíčka potoka. Toto údolí cesta překonává po hrázi zarostlých rybníků, které nejsou vyznačeny na žádné katastrální mapě, viz obr. 25. Po proudu se bezprostředně pod hrází nachází zbytky tzv. ringwallu, viz obr. 26.

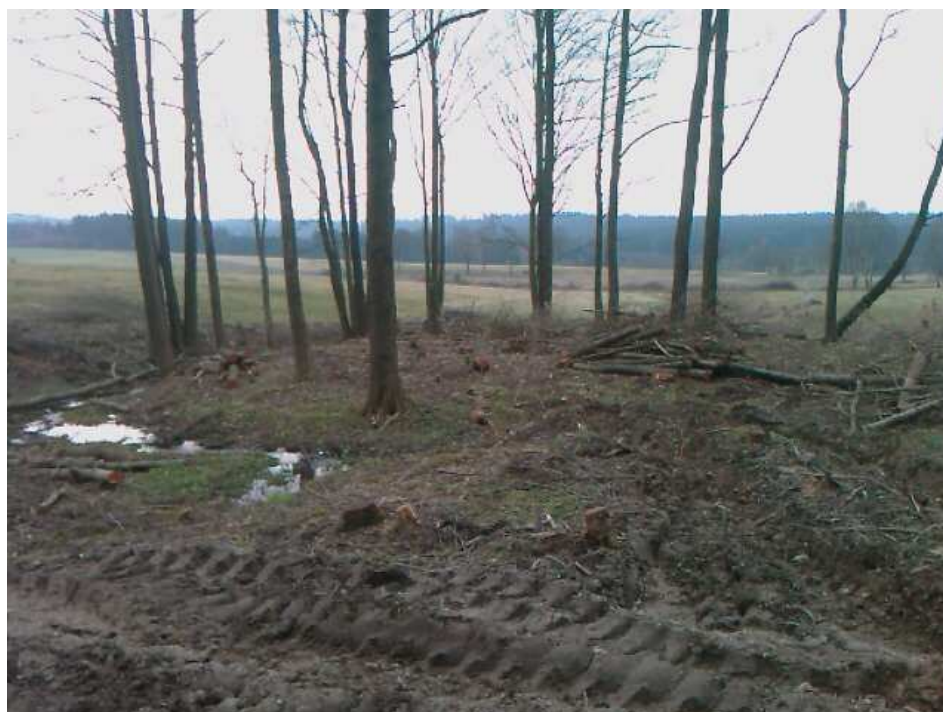
Obr. 26: Ringwall.

Uprostřed obce, v zamokřené louce blízko pramene Újezdského potoka, ukrývá hustá spleť stromů oválný příkop, široký 6–8 m, uprostřed s ostrůvkem, na němž údajně stála srubová tvrz. V amatérských sondách na místě předpokládané podezdívky srubu se našly hrubě opracované kameny. Z vnějšího valu, obvyklého u tohoto typu tvrže, zůstal již jen nepatrný zbytek (Vít – Procházka 2000, 87).

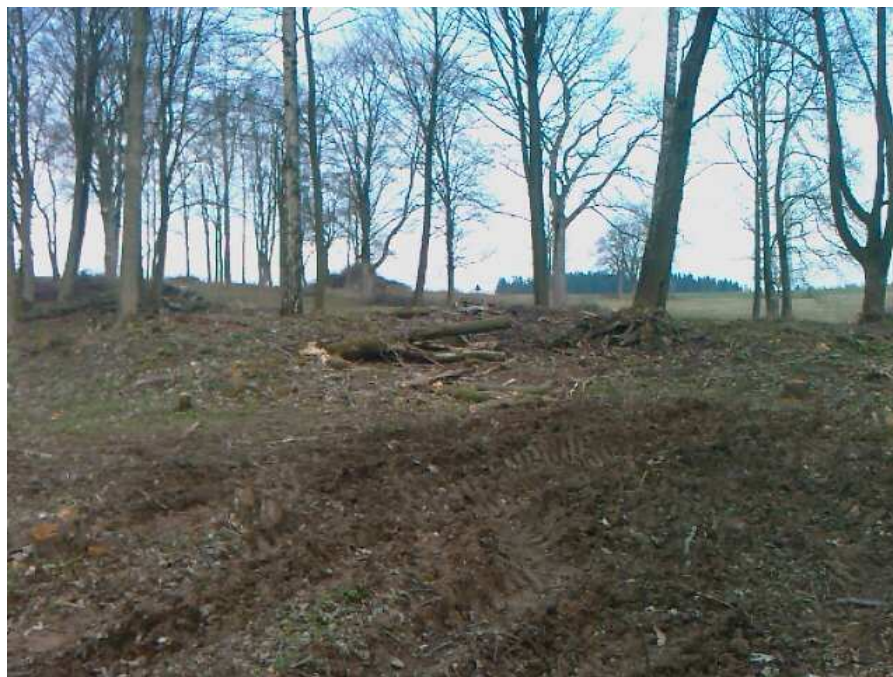
Obr. 27: Destrukce – pohled od hráze.

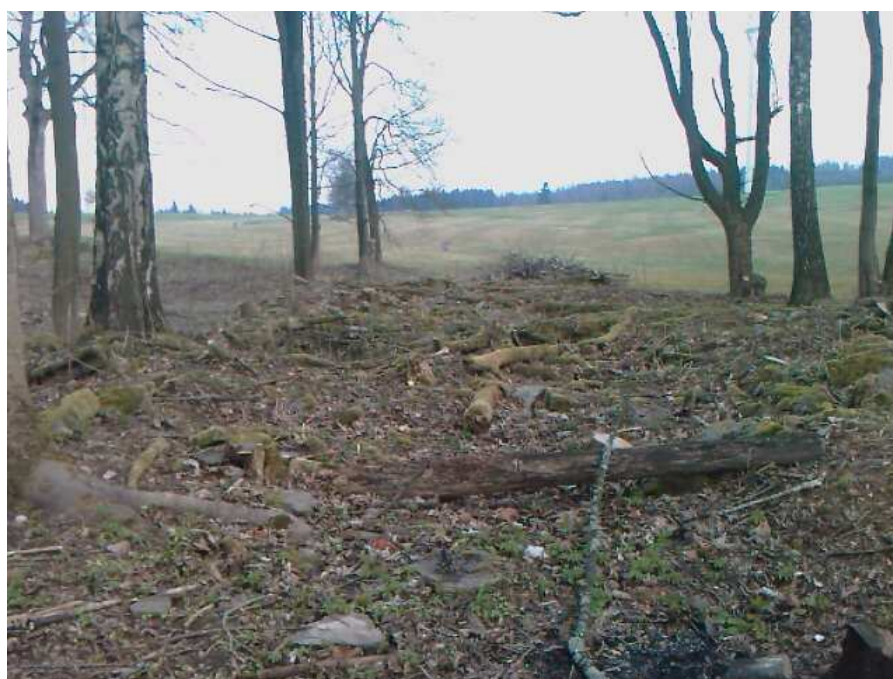
Obr. 28: Destrukce – pohled od západu.

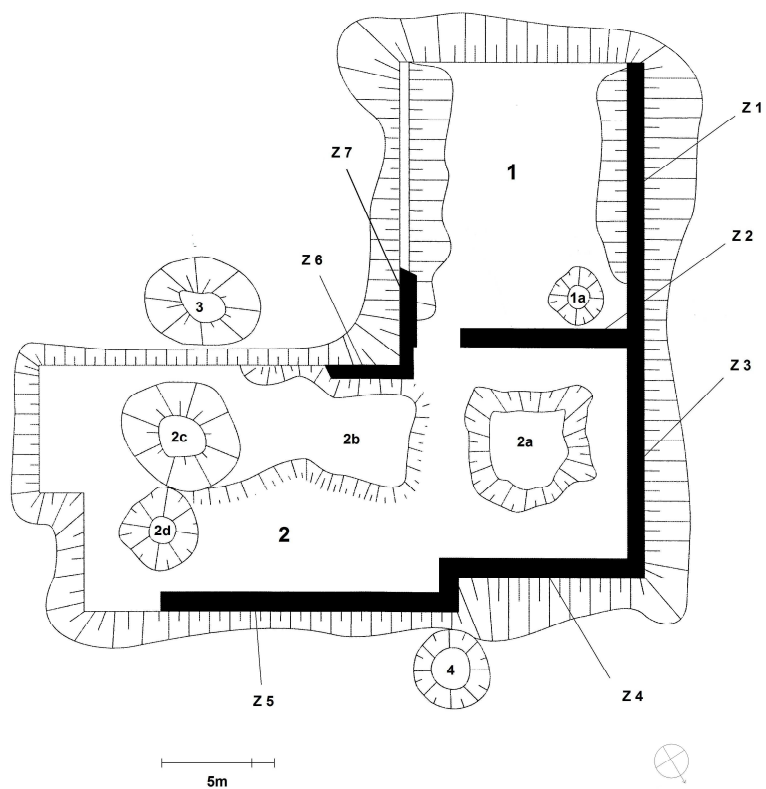
## Příloha: Plán reliktu zdiva usedlosti č. p. 43.

Schematický plán reliktu zdiva usedlosti č. p. 43

Objekt 1 se nachází na rovině. Je orientován zhruba JZ-SV směrem. Ze severní, východní a části jižní strany je ohraničen transformovaným zdivem. Ze severní strany je ohraničen reliktem zdi Z 1. Z východní strany je ohraničen reliktem zdi Z 2. Z jihu pak reliktem zdiva Z 7. Délka objektu je přibližně 9 metrů. Šířka přibližně 7 metrů. Výška zdiva se pohybuje od 10 do 30 cm. Objekt má obdélný tvar. Uvnitř i zvenku objektu se nachází destruované cihlové a kamenné zdivo. Objekt je porostlý převážně mechy a lišejníky.

Relikt je složen z lomového kamene. Jeho délka je přibližně 6 metrů, šířka 50 cm, výška 30 cm. Tento relikt je kolmo napojen na relikt Z 1 a Z 3. Z východní strany sousedí s objektem 1a. Zdivo je porostlé mechem.

Relikt se z východní strany kolmo napojuje na relikt Z 3. Relikt se skládá z lomového kamene a z cihel. Jeho délka je 5,5 metru, šířka 50 cm a výška 40 cm. Z venkovní části k ní přiléhá konkávní objekt z destruovaného zdiva. Relikt je porostlý mechem a zčásti narušený kořeny stromů.

Relikt z východní strany přiléhá k objektu 2. Je napojen na relikt Z 4 a oproti němu je předsazen o 1 metr směrem k východu, čímž tvoří jakýsi zub. Jeho délka je přibližně 7 metrů, šířka 50 cm, výška kolísá od 40 do 60 cm. Zdivo je cihlové s příměsí lomového kamene. Je porostlé mechem, místy narušené kořeny stromů. Zvenku k němu přiléhá konvexní objekt z destruovaného zdiva.

Jako obytný dům nás komparace výsledků terénního výzkumu s písemnými prameny nutí interpretovat objekt 1 společně s objektem 2. Přestože reliktní zdi Z 2 obě prostory bezmála odděluje, může se ovšem jednat pouze o vnitřní členění obytného domu. Jako jiné možné vnitřní dělení můžeme interpretovat suťový val mezi konkávními objekty 2a a 2b. Vzniká ovšem otázka, proč není SV průčelí výrazně předsunuto. Na tu bohužel není možné bez destruktivního průzkumu odpovědět.
