Stavební podoba a historie hradu Nový Žeberk (okr. Chomutov)

Building design and history of castle Nový Žeberk (dist. Chomutov)

Abstract: Nový Žeberk castle, possibly built by Otto from Bergov in 1321–1327, belongs to a group of liege castles of John of Bohemia. The castle, during the time of its existence, had been fulfilling all its functions including residential until it demised after 1454. The oldest construction phase consisted of the tower palace and outer ward, surrounded by the outer wall. In the 15th century, the castle was complemented by the distinctive pentagonal bastion standing by the gate opening to the outer ward and especially the terrestrial fortification. The fortification consisted of the massive earthworks containing about five bastions circling the whole castle and two lines of ditches and earthworks forwarding the castle along the main communication's axis.

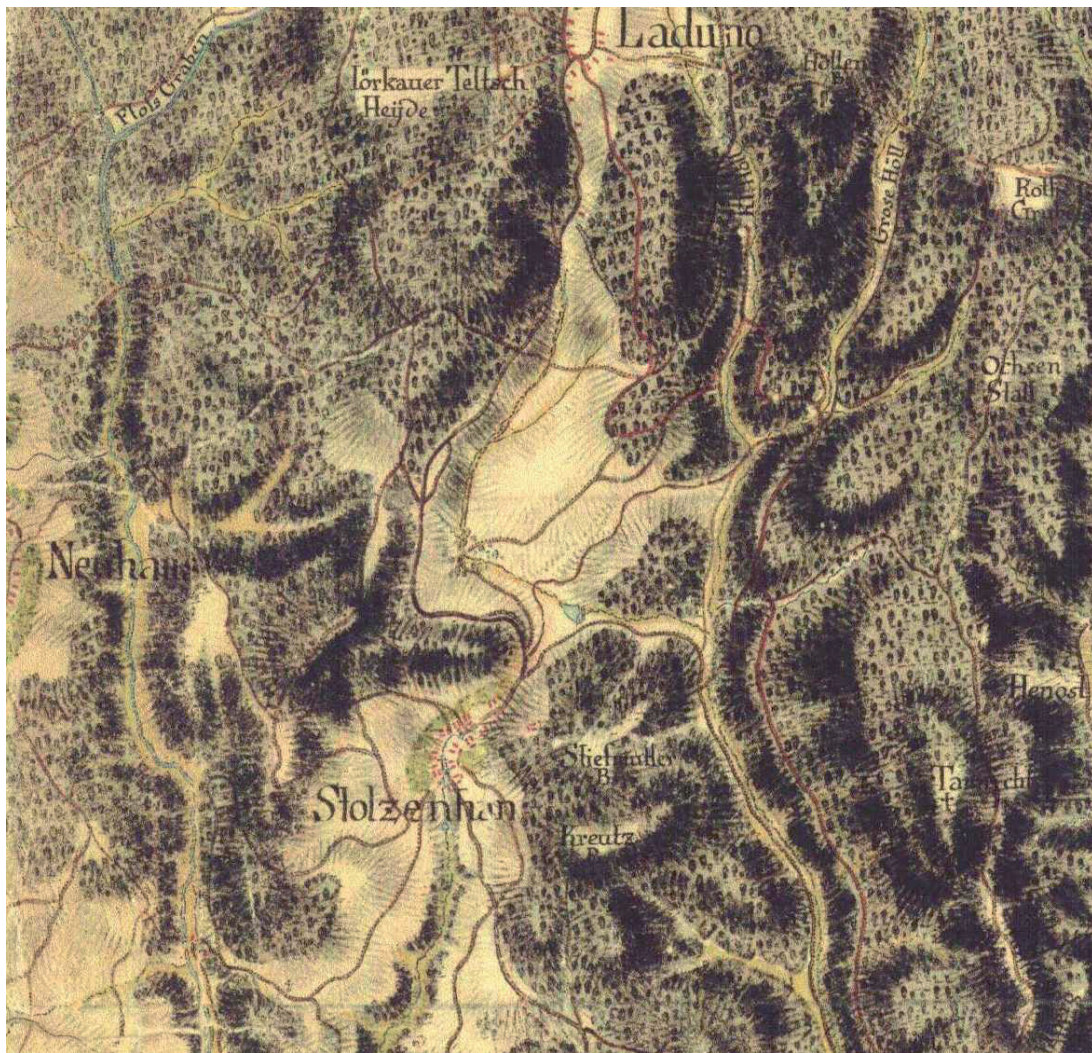
Obr. 3. Nový Žeberk na listu č. 37 I. vojenského mapování z l. 1764-68/1780-83 (zdroj <http://oldmaps.geolab.cz>).
 – **Abb. 3.** Nový Žeberk auf Blatt Nr. 37 I. der Josephinischen Landaufnahme aus den Jahren 1764-68/1780-83 (Quelle <http://oldmaps.geolab.cz>)

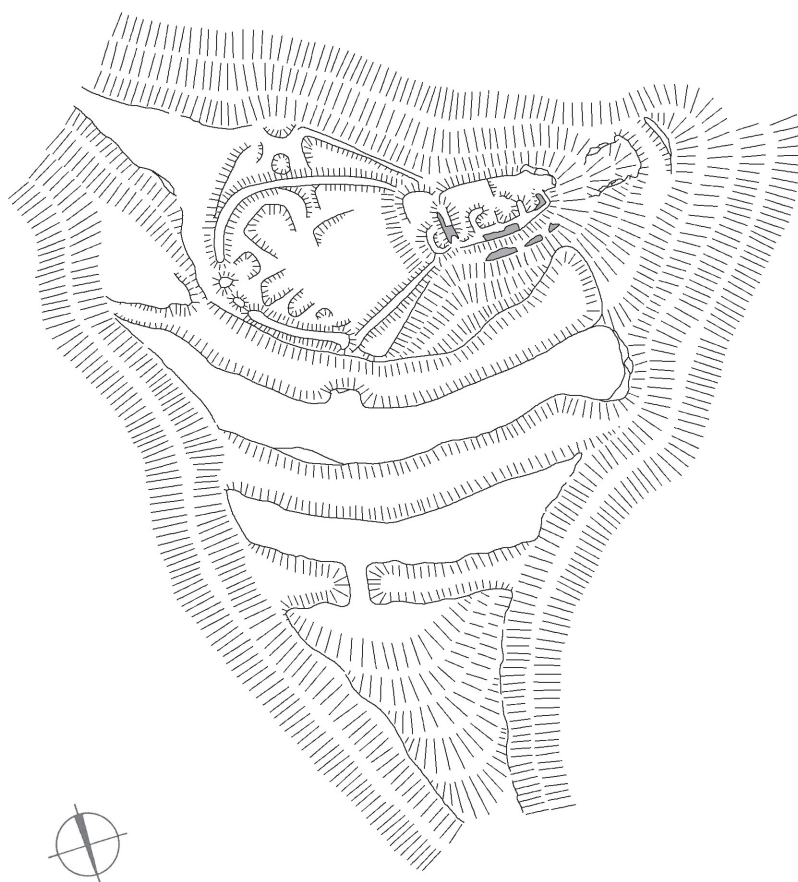
Obr. 8. Nový Žeberk. Skica půdorysu hradu podle T. Durdíka (1976), překreslila Š. Martinková. – **Abb. 8.** Nový Žeberk. Skizze des Grundrisses der Burg nach T. Durdik (1976), Abzeichnung Š. Martinková.

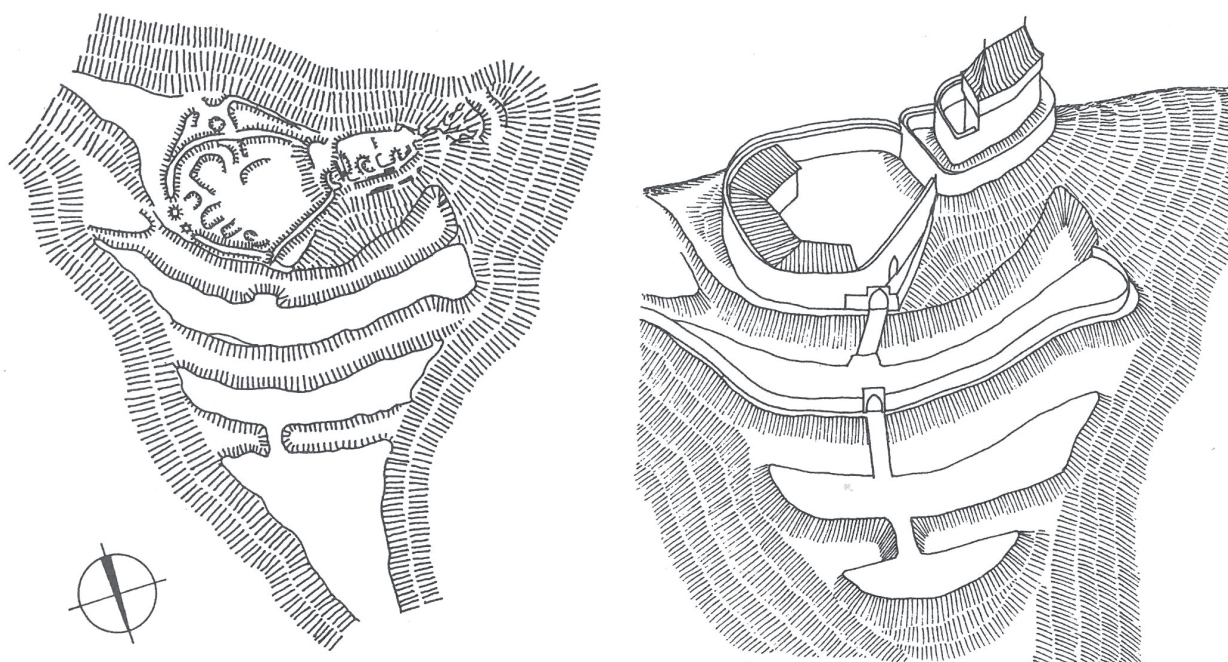
Obr. 10. Nový Žeberk. Skica půdorysu a rekonstrukce hradu od T. Durdíka (1999). – Abb. 10. Nový Žeberk. Skizze des Grundrisses und der Rekonstruktion der Burg nach T. Durdík (1999).

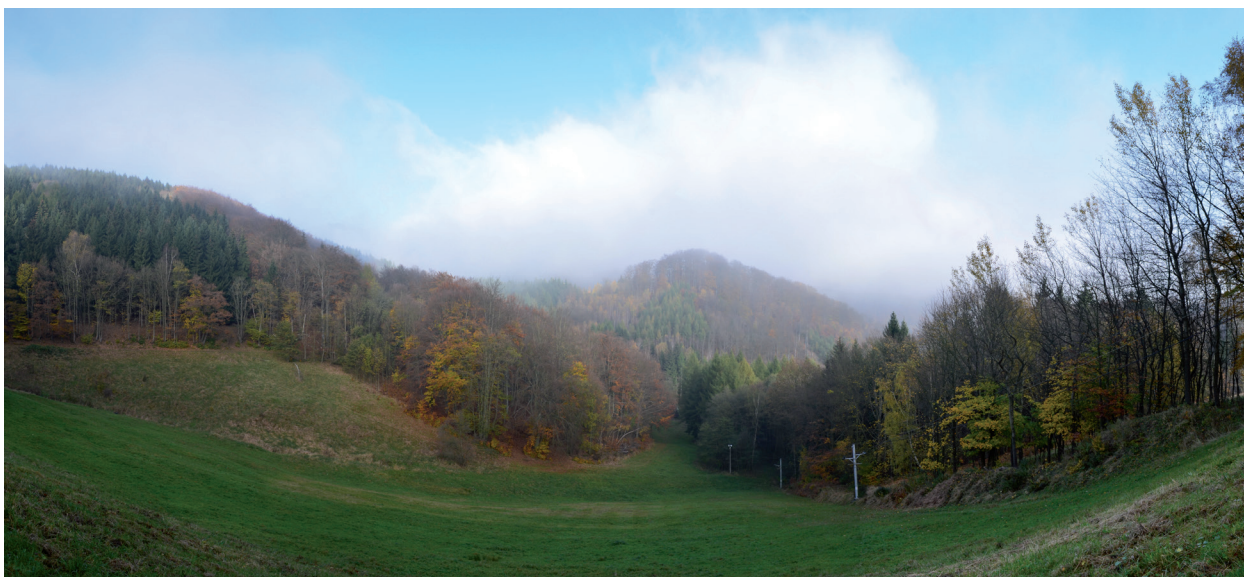
Obr. 11. Nový Žeberk. Celkový pohled na hrad od západu (foto M. Sýkora). – *Abb. 11. Nový Žeberk. Gesamtblick auf die Burg aus westlicher Richtung (Foto M. Sýkora).*

Jádro se nachází na nejvyšším místě hradního staveniště (obr. 11). Jedinou výraznější stavbou oddílu byl v půdorysu obdélný až lehce lichoběžný palác o rozměrech 22 x 11 m (stavba I/1; obr. 12). Delší osou je orientován ve směru ZZJ – VVS. Palác je, stejně jako celý hrad, zavřený (obr. 13). Na severním vnitřním líci zdiva můžeme pozorovat 16 cm široký ústupek, který je patrně pozůstatkem vertikálního dělení stavby, v tomto případě nejspíše stropem/podlahou mezi prvním a druhým nadzemním podlažím (obr. 14). Z celé stavby vystupují nad úroveň terénu pouze malé, pouze několik desítek centimetrů vysoké úseky líců tří obvodových zdí (obr. 15). Jižní zeď se patrně v celém svém úseku zřítla po svahu dolů. Zdivo je lité, lícované, z lomového kamene se snahou o rádkování. Malta je vápenná, s větším obsahem hrubšího plniva až do průměru 5 mm (kamenná drť, písek). V prostoru paláce bylo také nalezeno několik neměřitelných zlomků cihel.

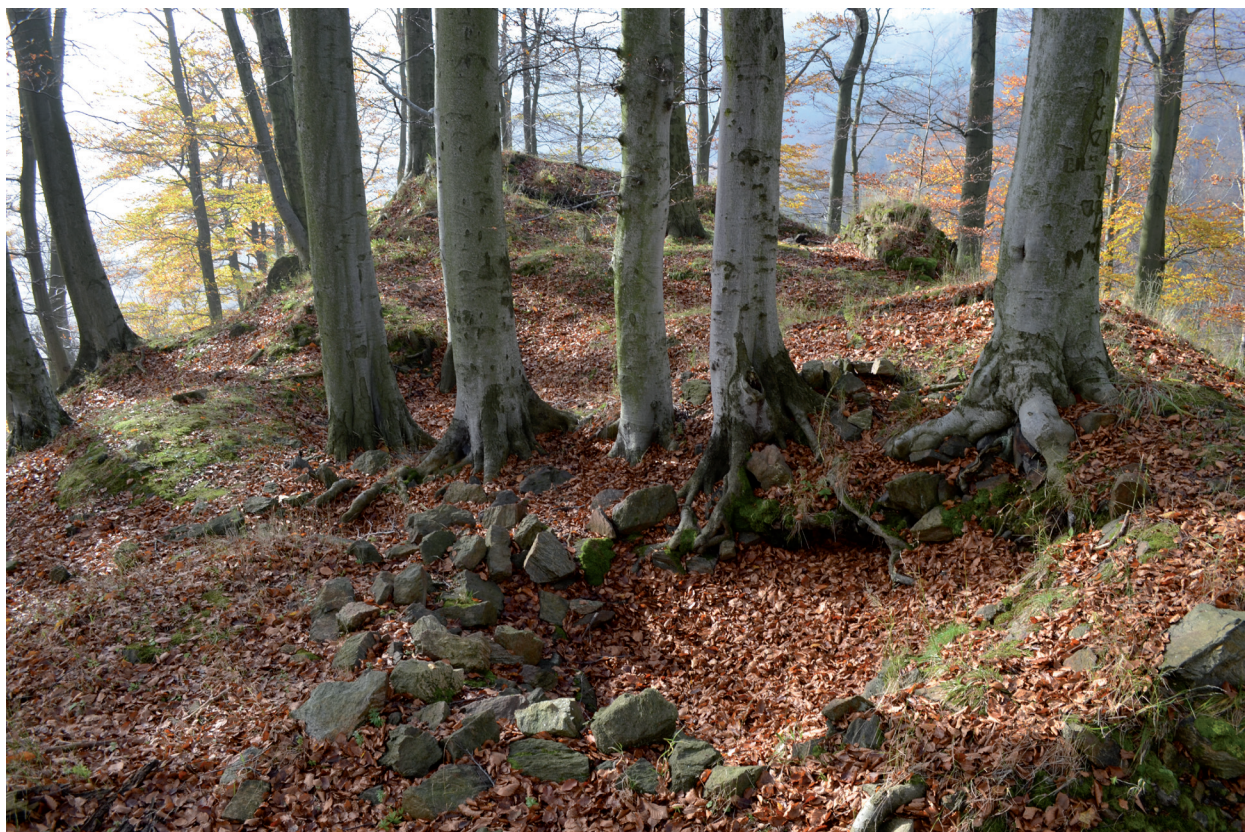
Obr. 13. Nový Žeberk. Celkový pohled na hradní palác od V. Foto M. Sýkora. – **Abb. 13.** Nový Žeberk. Gesamtblick auf den Burgpalas aus östlicher Richtung. Foto M. Sýkora.

Den einzigen markanteren Bau des Bereichs stellt ein rechteckiger bis mäßig trapezförmiger Palas von 22 × 11 m (Bau I/1) dar (Abb. Nr. 7 und 13–15). Vom Gebäude haben sich auf drei Seiten (mit Ausnahme der südlichen) nur einige zig Zentimeter hohe Bruchteile der Mauersichtflächen erhalten. Das Mauerwerk aus Bruchstein war verblendet und mit Kalkmörtel verbunden. Der Palas ist geschlossen, was die Betrachtung wie auch die Interpretation erschwert. Wahrscheinlich war er in drei Räume (I/1a, I/1b, I/1c) gegliedert. Spuren nach Trennwänden sind aber sehr wenig markant, und deswegen nicht mit Sicherheit nachweisbar. An der nördlichen Innenwand ist ein 16 cm breiter Rücksprung zu sehen, der wohl auf eine vertikale Gliederung des Palas hindeutet – in diesem Fall höchstwahrscheinlich durch eine Decke/einen Fußboden zwischen dem ersten und zweiten Obergeschoss. Auf der Ostseite scheint an den Palas ein Rechteckbau von 6,4 × 3,3 m (I/2) angefügt zu werden (Abb. Nr. 16).

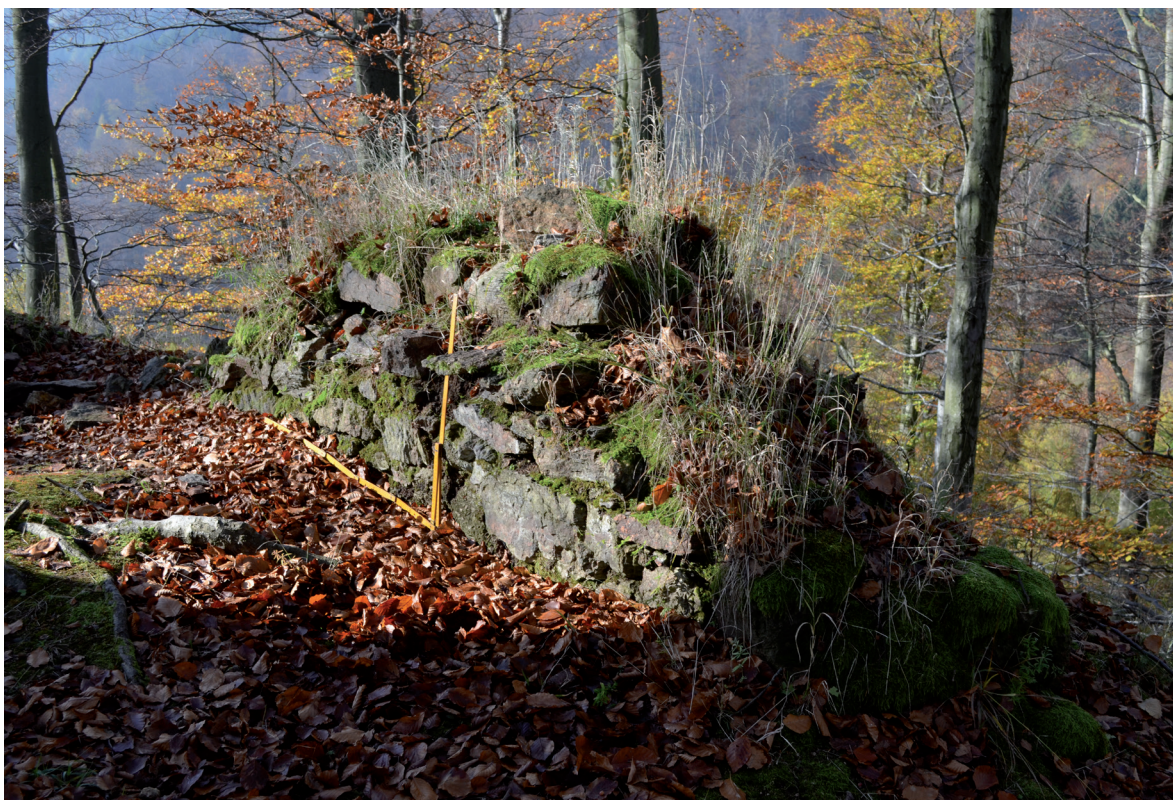
Obr. 14. Nový Žeberk. Severní vnitřní líc paláce s patrným ústupkem. Foto M. Sýkora. – Abb. 14. Nový Žeberk. Innenseite der nördlichen Palasmauer mit auffälliger Einbuchtung. Foto M. Sýkora.

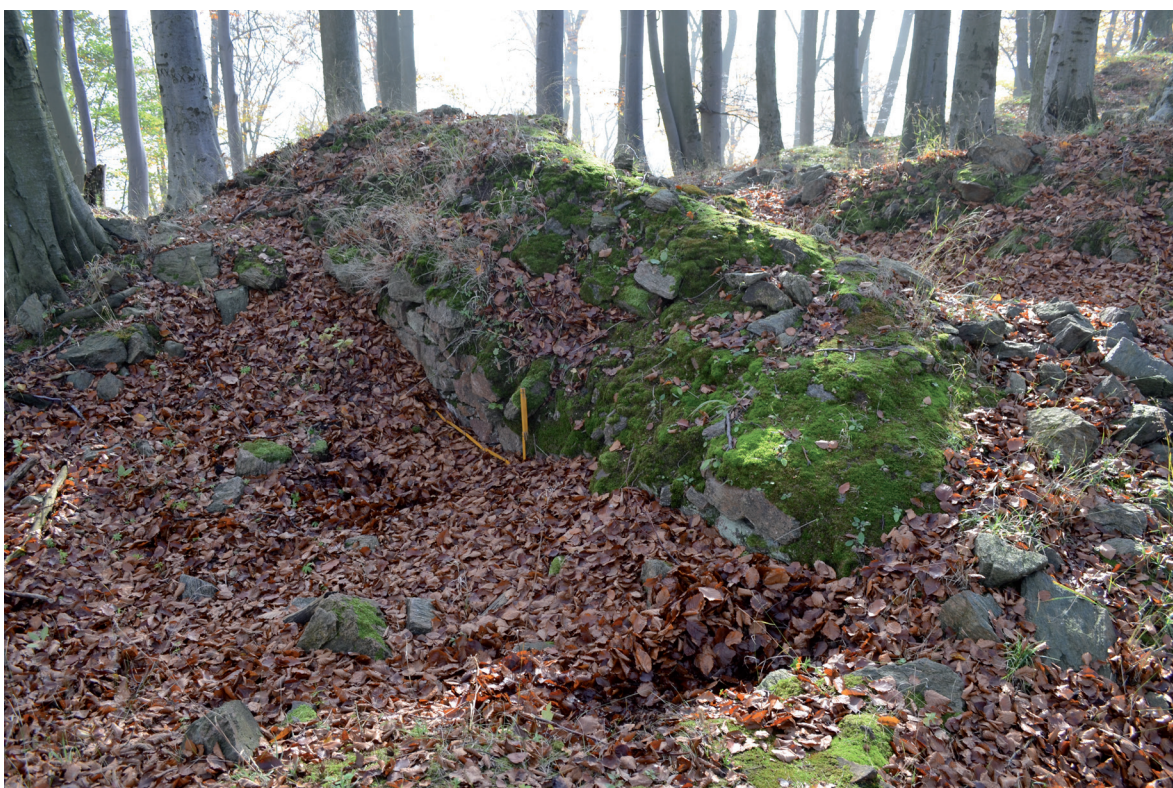
Obr. 15. Nový Žeberk. Východní vnější líc paláce. Foto M. Sýkora. – Abb. 15. Nový Žeberk. Außenseite der östlichen Palasmauer. Foto M. Sýkora.

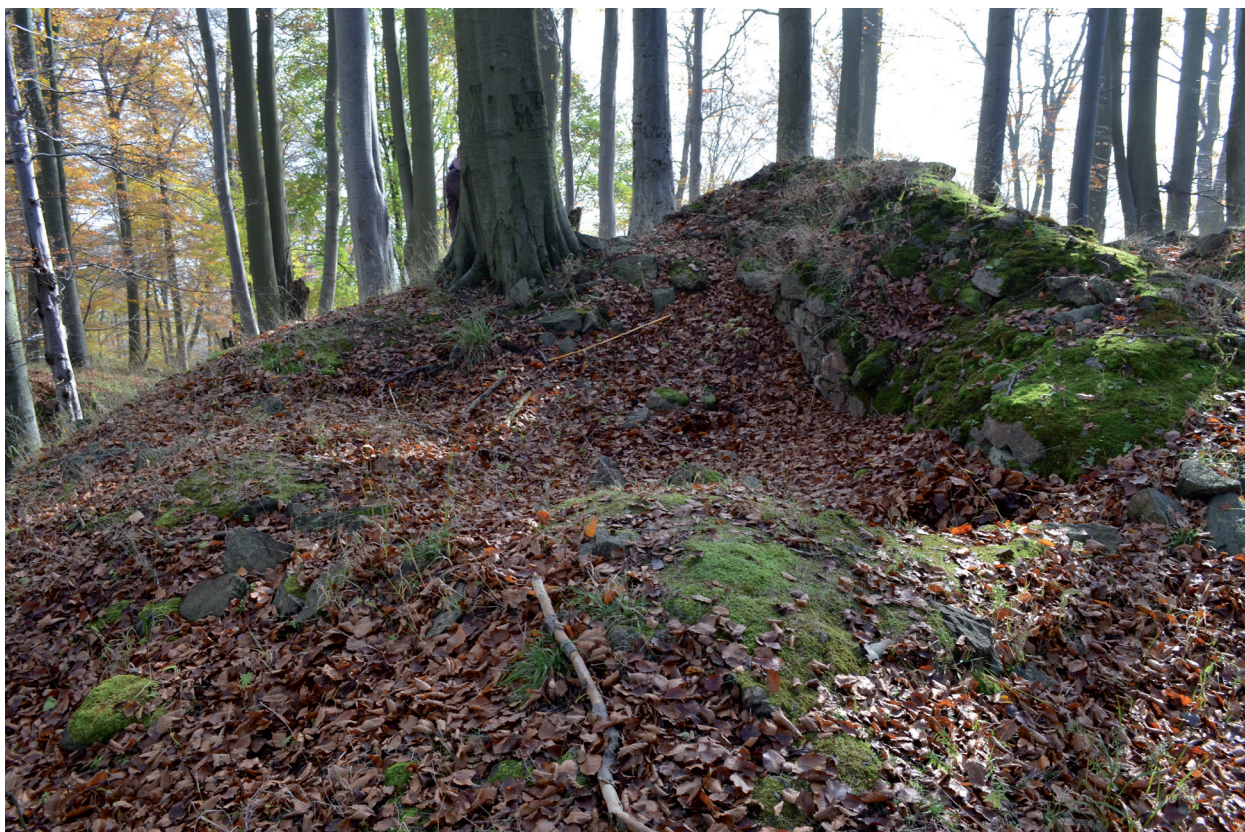
Obr. 16. Nový Žeberk. Pohled na stavbu I/2 od SSV. Foto M. Sýkora. – **Abb. 16.** Nový Žeberk. Blick auf Gebäude I/2 aus nordnordöstlicher Richtung. Foto M. Sýkora.

Na východní straně se k paláci přikládá zděný objekt obdélného půdorysu 6,4 x 3,3 m s orientací delší osy ve směru SSZ – JJV (obr. 16). Dodnes je dochován pouze v podobě nízkého valovitěho reliktu s malým úsekem zdiva při severním vnitřním líci. Z terénní situace není jasné, zda se jedná o součást paláce nebo o samostatnou stavbu, jak ale uvidíme z interpretace půdorysu, zvažujeme spíše druhou možnost a proto jej označujeme jako stavbu I/2.

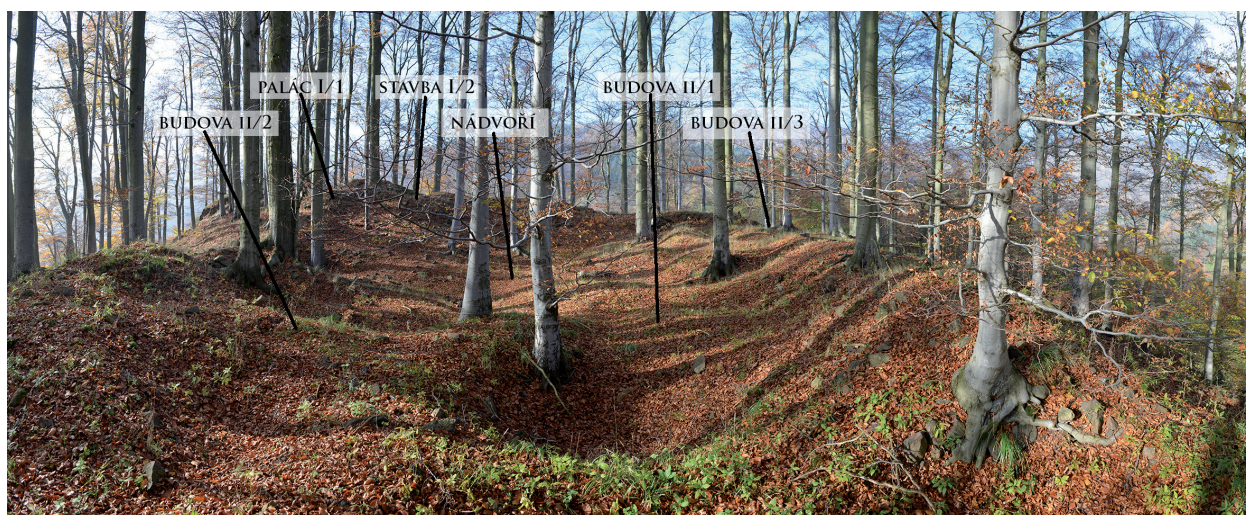
Obr. 17. Nový Žeberk. Panoramatický pohled na oddíl II od JV. Foto M. Sýkora. – Abb. 17. Nový Žeberk. Panoramablick auf Teil II aus südöstlicher Richtung. Foto M. Sýkora.

Oddíl se nachází při východní straně hradního jádra, o 3 – 5 m níže. Půdorys oddílu je nepravidelný polygonální, zjednodušeně by ho bylo možné označit za lichoběžný (obr. 12, 17 a 18). Maximální rozměry činí 41 x 30 m. Nejkratší stranou se přimyká k východní straně oddílu I, nejširší je orientována k východu. Plocha je značně nerovná, zejména při jejím obvodu jsou různé terénní deprese či vyvýšeniny indikující rozsah původní zástavby. Z konfigurace terénu však není jasné, v jakých výškových partiích zástavby této části zavřeného hradu se dnes nachází pochozí úroveň terénu. S ohledem na konfiguraci okolního terénu však můžeme spíše předpokládat, že se dnes pohybujeme ve výšce někdejšího přízemí. Ve středních partiích této části hradního areálu se však můžeme nacházet víceméně v úrovni někdejšího nádvoří.

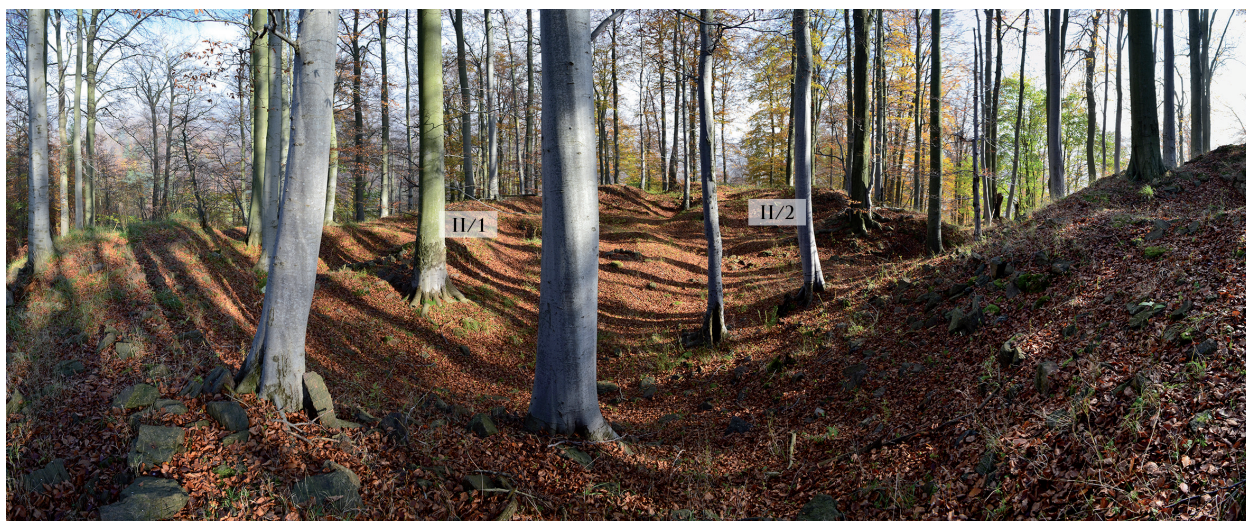
Obr. 18. Nový Žeberk. Panoramatický pohled na oddíl II od SZ. Foto M. Sýkora. – Abb. 18. Nový Žeberk. Panoramablick auf Teil II aus nordwestlicher Richtung. Foto M. Sýkora.

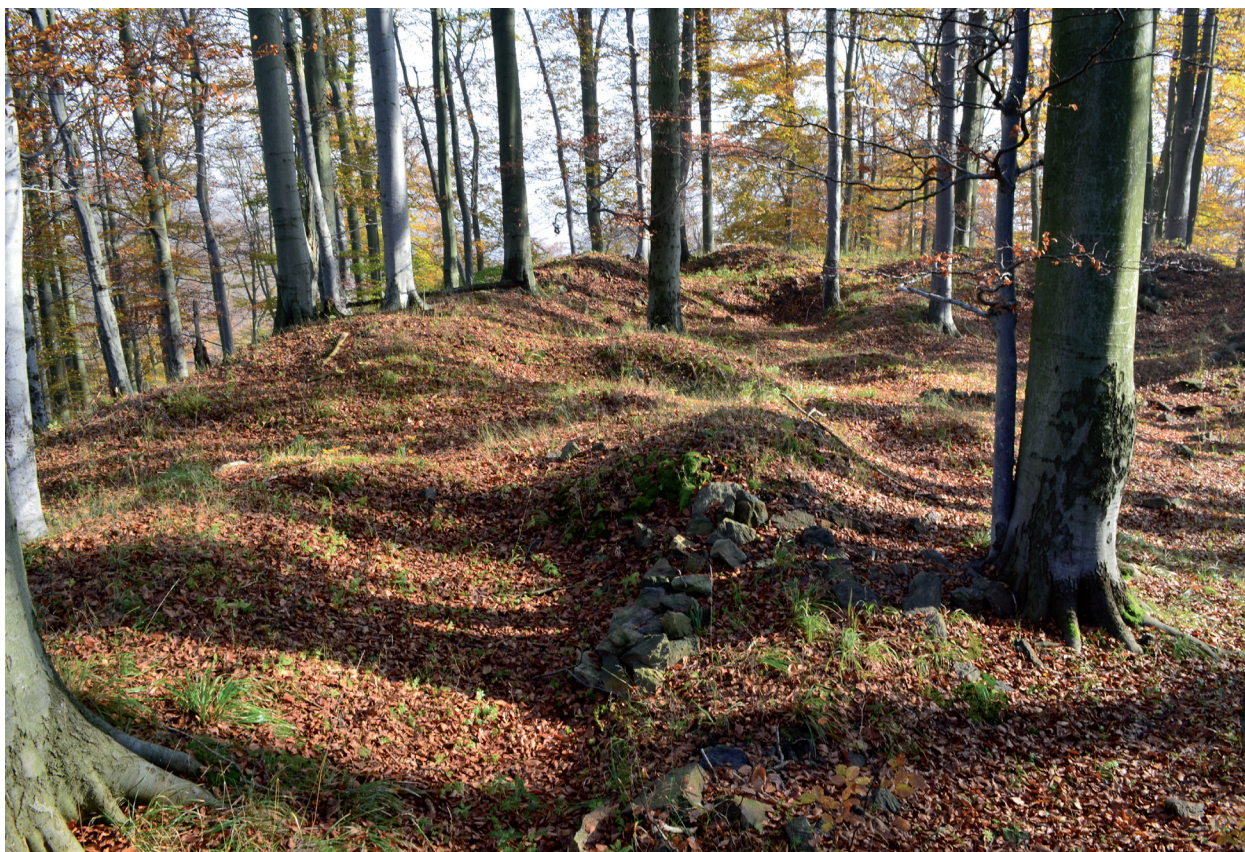
Obr. 19. Nový Žeberk. Pohled na relikty budovy II/1 od SZ. Foto M. Sýkora. – Abb. 19. Nový Žeberk. Blick auf Relikte des Gebäudes II/1 aus nordwestlicher Richtung. Foto M. Sýkora.

Oddíl II byl opevněn hradbou, k níž se přikládala zástavba. Tvořily ji dvě stavby – 1 a 2, jejichž účel prozatím neznáme, nelze však vyloučit, že stavby mohly mít funkci nejen obytnou, ale také provozní či hospodářskou. Budova II/1 měla minimálně 5 místností (b až d), přičemž prostora II/1a je dochována velmi nejasně. Její existence je vázána mj. i na varianty přístupu do stavby II/3, který mohl vést z parkánů (oddíly III a IV) i z nádvoří oddílu II. Místnost II/1b patrně fungovala jako 5. brána. V jejím přízemí můžeme předpokládat průjezd. Budova II/2 byla čtyřdílná. Prozatím neřešitelnou zůstává otázka stavební podoby těchto objektů i to, zda převyšovaly obvodovou hradbu, ke které se přikládaly.

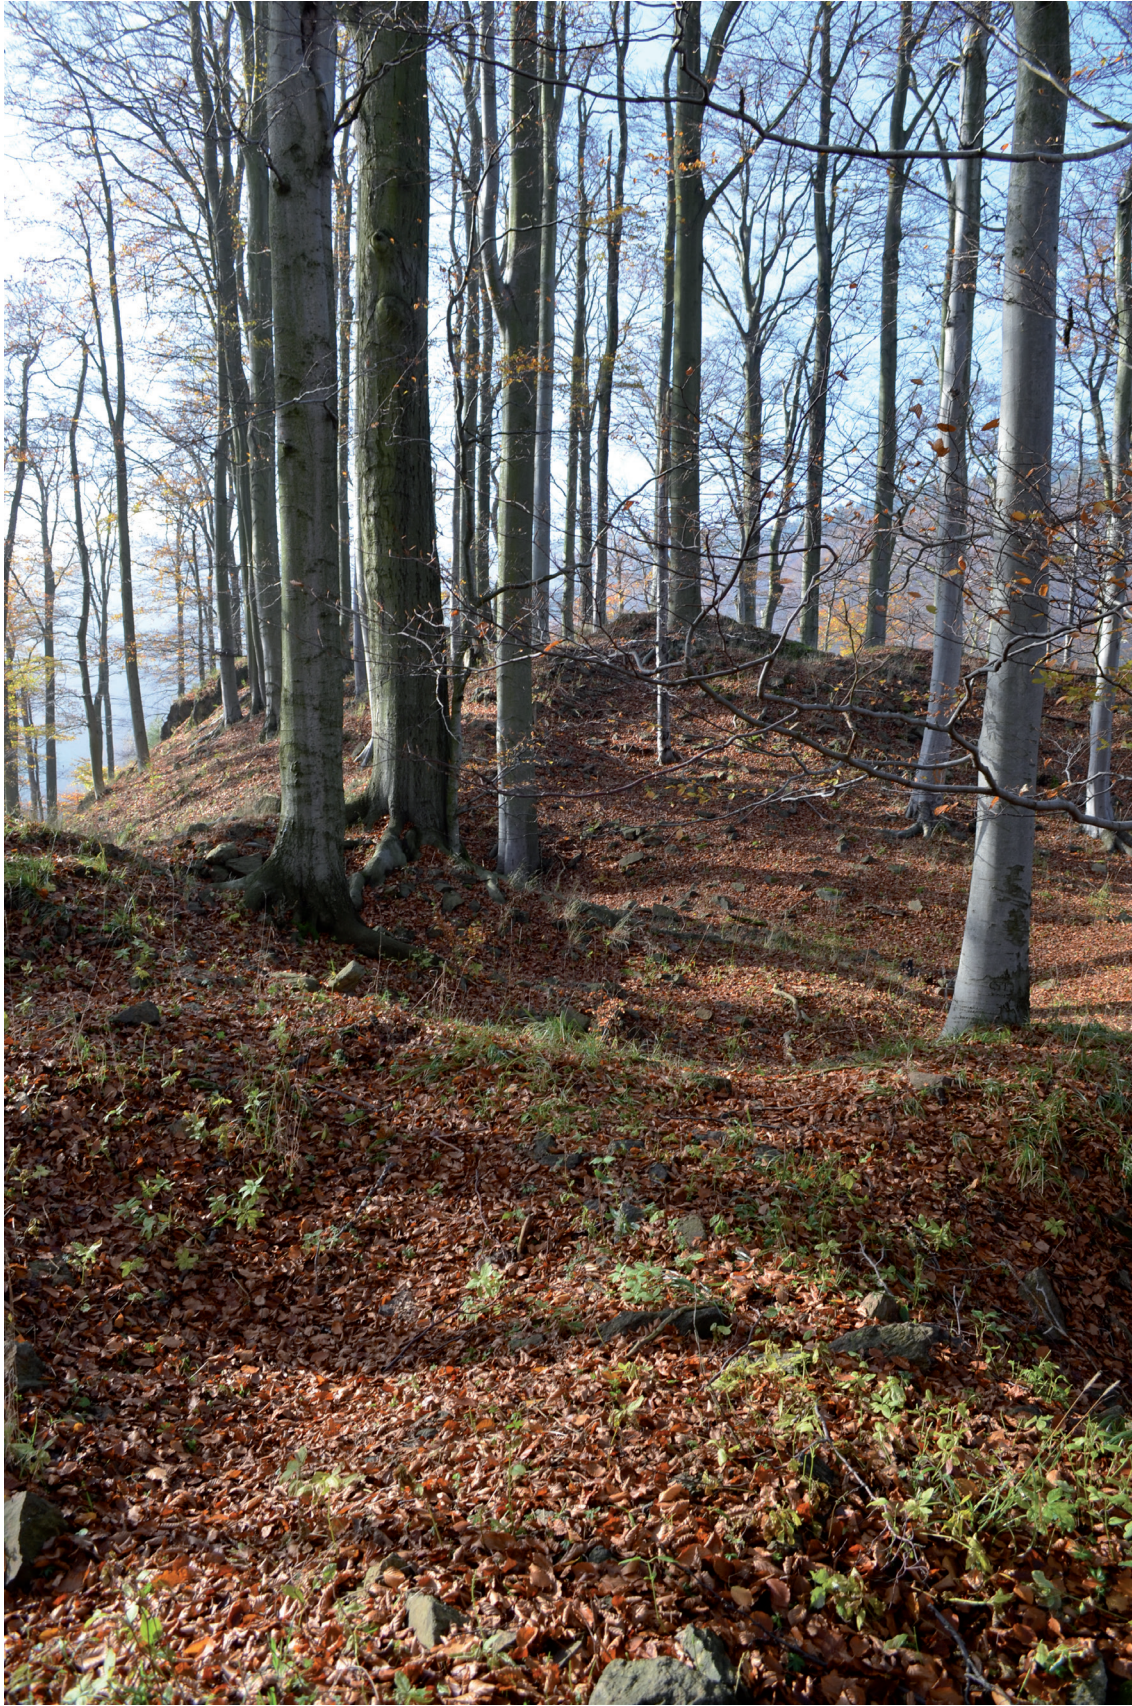
Obr. 20. Nový Žeberk. Pohled na relikty budovy II/2 od JV. Foto M. Sýkora. – Abb. 20. Nový Žeberk. Blick auf Relikte des Gebäudes II/2 aus südöstlicher Richtung. Foto M. Sýkora.

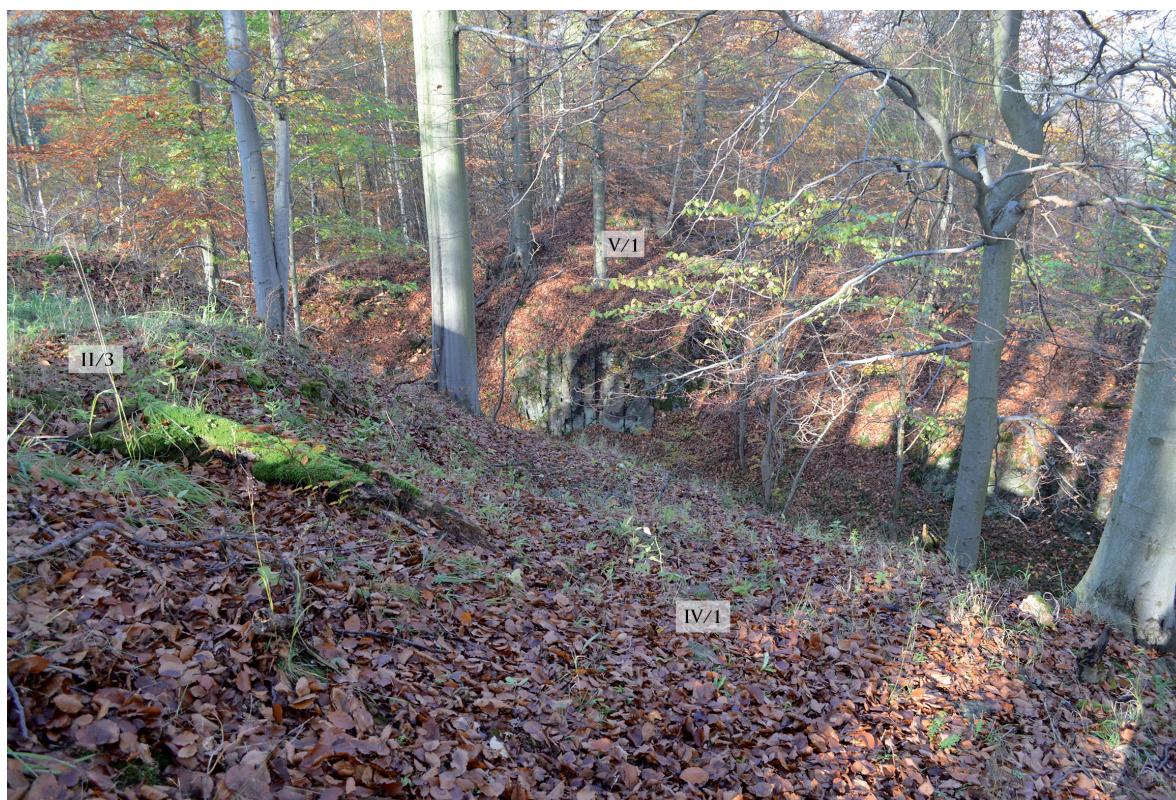
Obr. 21. Nový Žeberk. Pohled na relikty bašt II/3, IV/1 a V/1 od J. Foto M. Sýkora. – Abb. 21. Nový Žeberk. Blick auf die Relikte der Basteien II/3, IV/1 und V/1 aus südlicher Richtung. Foto M. Sýkora.

K severnímu nároží hradby se přikládá částečně ve svahu založený objekt II/3 (obr. 12, 21 a 22), který má pětiboký půdorys se základnou přiloženou k hradbě o délce 5,2 m, z níž se rozbíhají dva krátké boky o maximální délce 3,5 m, od nichž se zase k sobě sbíhají dvě maximálně 11 m dlouhé strany, tvořící k severu výrazně protažený břit. V půdorysu útvar připomíná pětibokou baštu. Jeho zdi, patrné ve formě valovitých relikvů, bezlícého litého zdiva a krátkých úseků nespojitěho líce, dosahovaly šířky nejméně 1,75 m. Zdivo bylo vyskládáno z lomového kamene. V dochovaných úsecích líce je patrná je snaha o řádkování. Pojivem byla vápenná malta s hrudkami vápna, jejíž plnivo bylo tvořeno jemnozrnným pískem a zrnky slídy.

An die nördliche Ecke der Ringmauer schließt sich ein zum Teil am Hang angelegtes Objekt II/3 an (Abb. Nr. 12; 21; 22), das einen fünfkantigen Grundriss hat. Seine 5,2 m lange Basis, wurde an die Ringmauer angefügt, von der zwei max. 3,5 m lange Seiten auseinander verlaufen. Von diesen führen dann wieder zwei max. 11 m lange Seiten zueinander und bilden eine markant lang gezogene, nach Norden orientierte Spitze. Die Wände, die in Form von Wallrelikten, Fragmenten der Sichtflächen und des Mauerwerks ohne Sichtflächen erkennbar sind, waren aus Bruchsteinen im Kalkmörtelverband ausgeführt und mindestens 1,75 m dick.

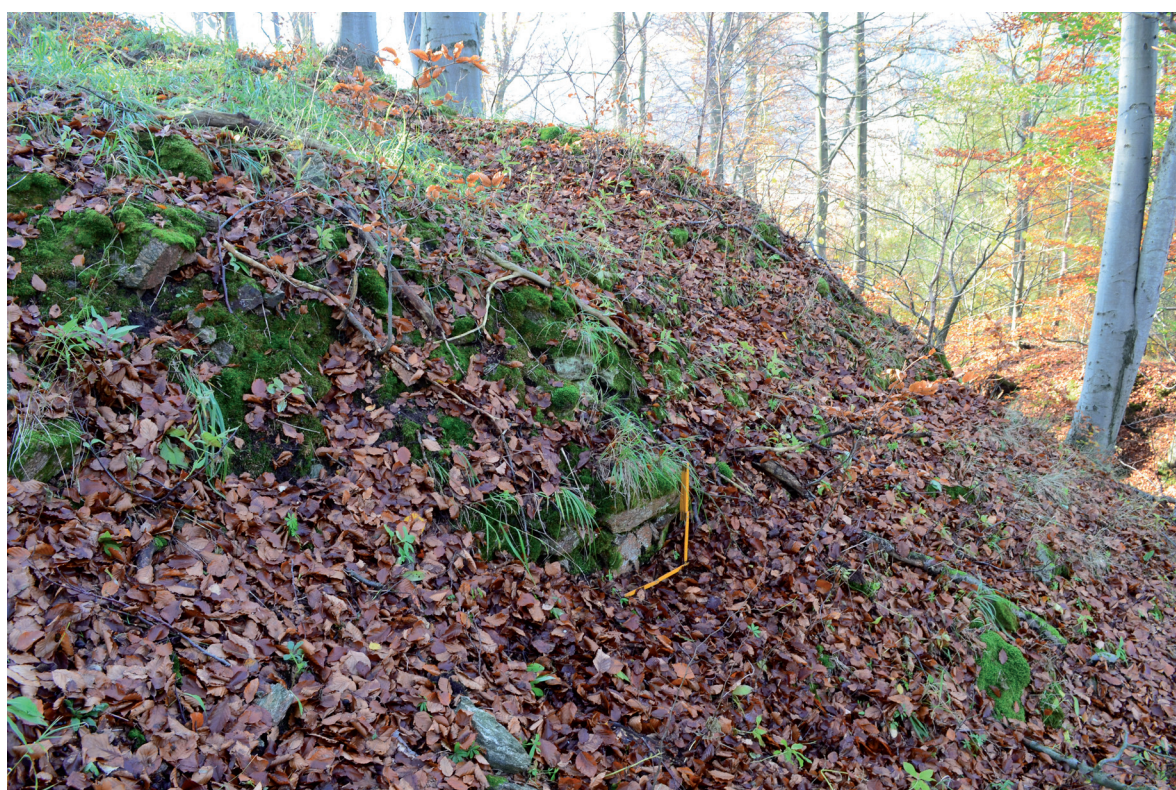
Obr. 22. Nový Žeberk. Detail obezdění bašty II/3 od V. Foto M. Sýkora. – Abb. 22. Nový Žeberk. Detail der Ummauerung der Bastei II/3 aus östlicher Richtung. Foto M. Sýkora.

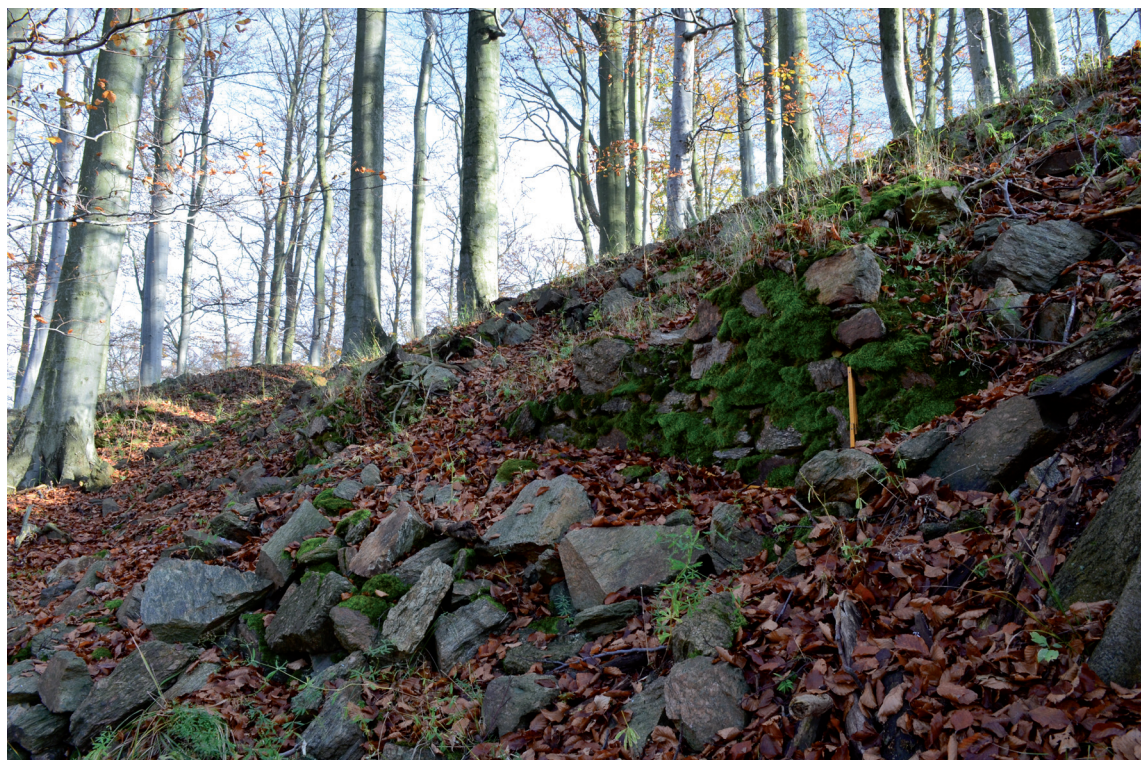
Obr. 23. Nový Žeberk. Pohled na relikty severního úseku parkánové hradby oddílu III od SZ. Foto M. Sýkora. – **Abb. 23.** Nový Žeberk. Blick auf Relikte des nördlichen Abschnitts der Zwingermauer in Teil III aus nordwestlicher Richtung. Foto M. Sýkora.

úseku sledovat. Východní líc pak musel odpovídat šířce skály, na níž bylo zdivo založeno a která zde není větší než 1m. Výraznější úseky zdiva jsou patrné na jižní a severní straně (obr. 23). Zdivo je lomové se snahou o řádkování, s množstvím šíbrů. Velikost použitého stavebního materiálu je různá, nicméně použitá malta svým charakterem odpovídá maltě použité při výstavbě paláce I/1.

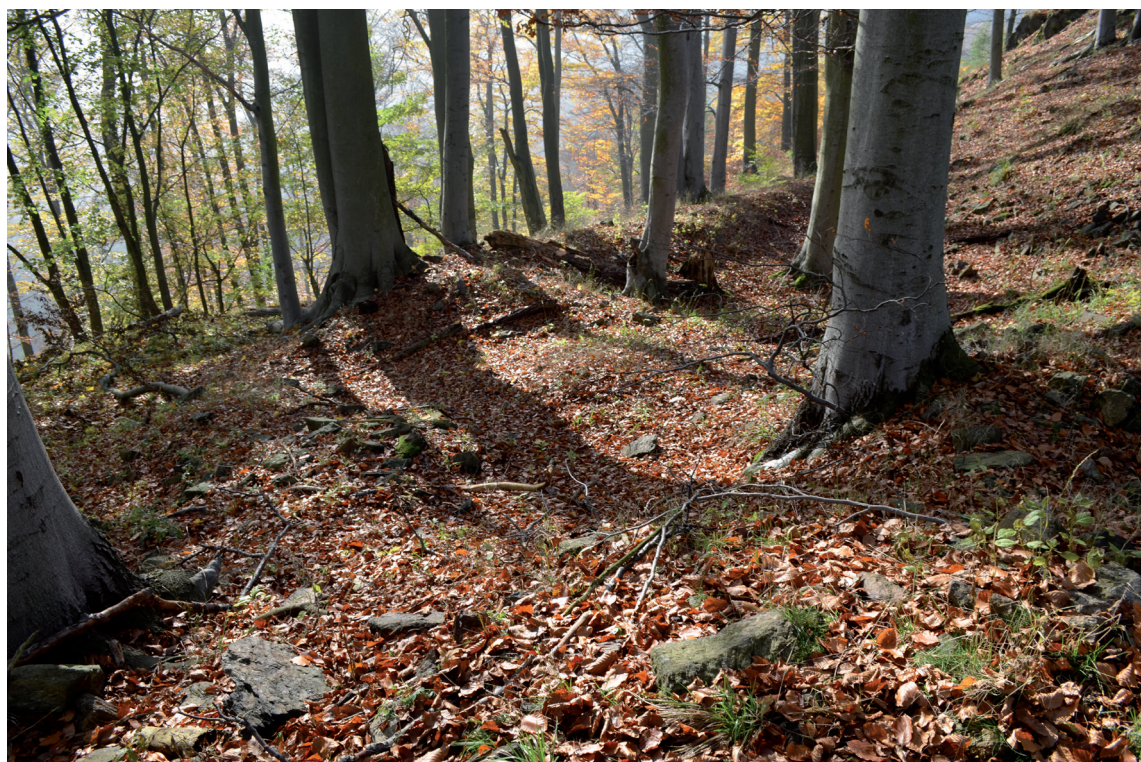
Obr. 24. Nový Žeberk. Pohled na relikty jižního úseku parkánové hradby oddílu III a budovy III/1 od SV. Foto M. Sýkora. – **Abb. 24.** Nový Žeberk. Blick auf Relikte des südlichen Abschnitts der Zwingermauer in Teil III und des Gebäudes III/1 aus nordöstlicher Richtung. Foto M. Sýkora.

Der Bereich III verläuft auf der Nord-, West- und Südseite an den Bereichen I und II vorbei. Mit Ausnahme des südöstlichen Endes hat er den Charakter eines durch unterschiedliche Höhen gegliederten Zwingers (die Südseite ist 4 m niedriger als die Nordseite), der im Nordosten an den Bau II/3 anschließt und im Südosten mit dem näher unbestimmbaren Objekt III/1 abschließt (Abb. Nr. 12). Die Ringbefestigung wurde durch eine Mauer gebildet, die aus Bruchstein im Kalkmörtelverband gebaut wurde und vielleicht nur 1 m dick war (Abb. Nr. 23). Eine komplizierte Situation gibt es westlich des Objekts III/1; die Gliederung des Geländes ist höchstwahrscheinlich auf den Verfall des Palas I/1 zurückzuführen (Abb. Nr. 25). Das Objekt III/1 weist zwei Geländesituationen auf, die den Bereich III in zwei Teile trennen und sich an seine Ringmauer wie auch die des Bereichs II anschließen: Die westliche Situation scheint eine Terrasse, die östliche ein Wall zu sein. Eine Interpretation des Objekts III/1 ist völlig unklar (Abb. Nr. 24).

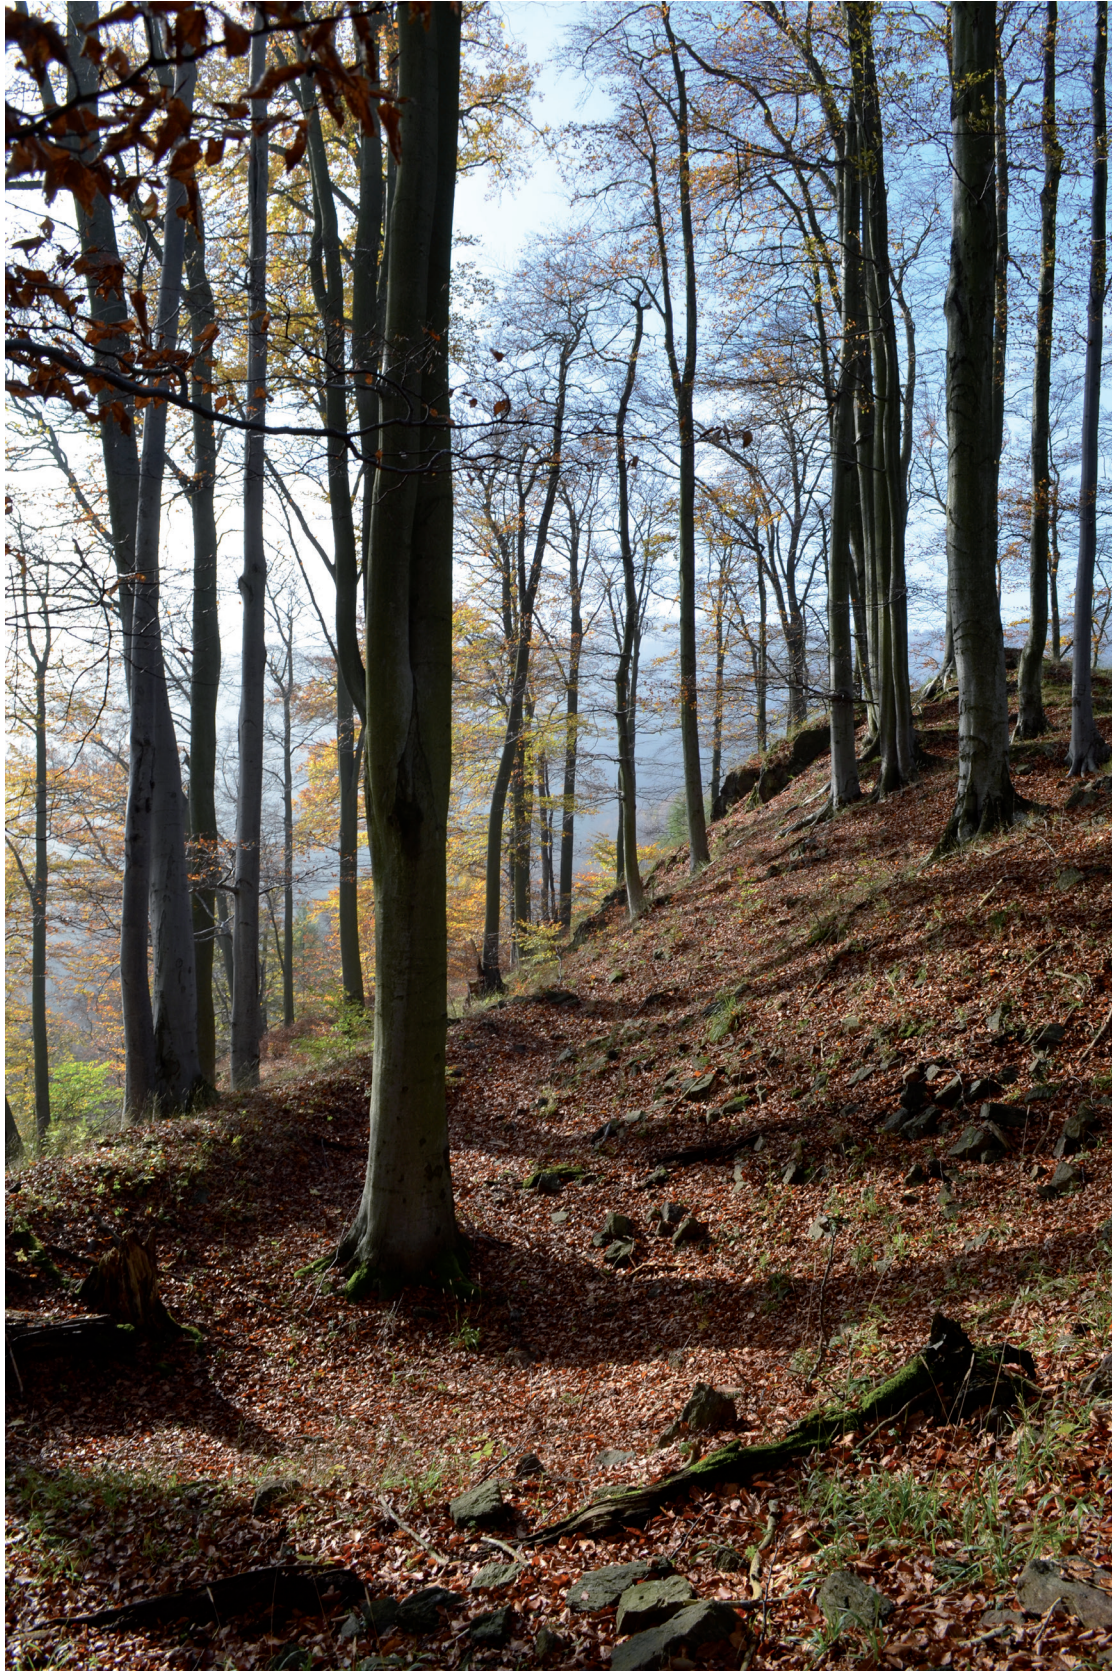
Obr. 25. Nový Žeberk. Pohled na relikty jižního úseku parkánové hradby oddílu III od SV. Foto M. Sýkora. – **Abb. 25.** Nový Žeberk. Blick auf Relikte des südlichen Abschnitts der Zwingermauer in Teil III aus nordöstlicher Richtung. Foto M. Sýkora.

Zatímco na severní a západní straně má sledovaný oddíl charakter parkánu, na straně jihovýchodní je situace složitější. Západně od objektu III/1 je prostor vymezený hradbou, patrnou ve formě valu, podobný spíše příkopu a dnes je tvořen oblou zahloubeninou (obr. 25). Tato ne zcela jasná situace je však nejspíše výsledkem destrukce paláce I/1. Suť tak nejspíše zaplnila oddíl III na jižní straně a vytvořila tak jeho velmi členitý povrch. Takto členitý je ovšem terén podél celé jižní strany oddílů I a II.

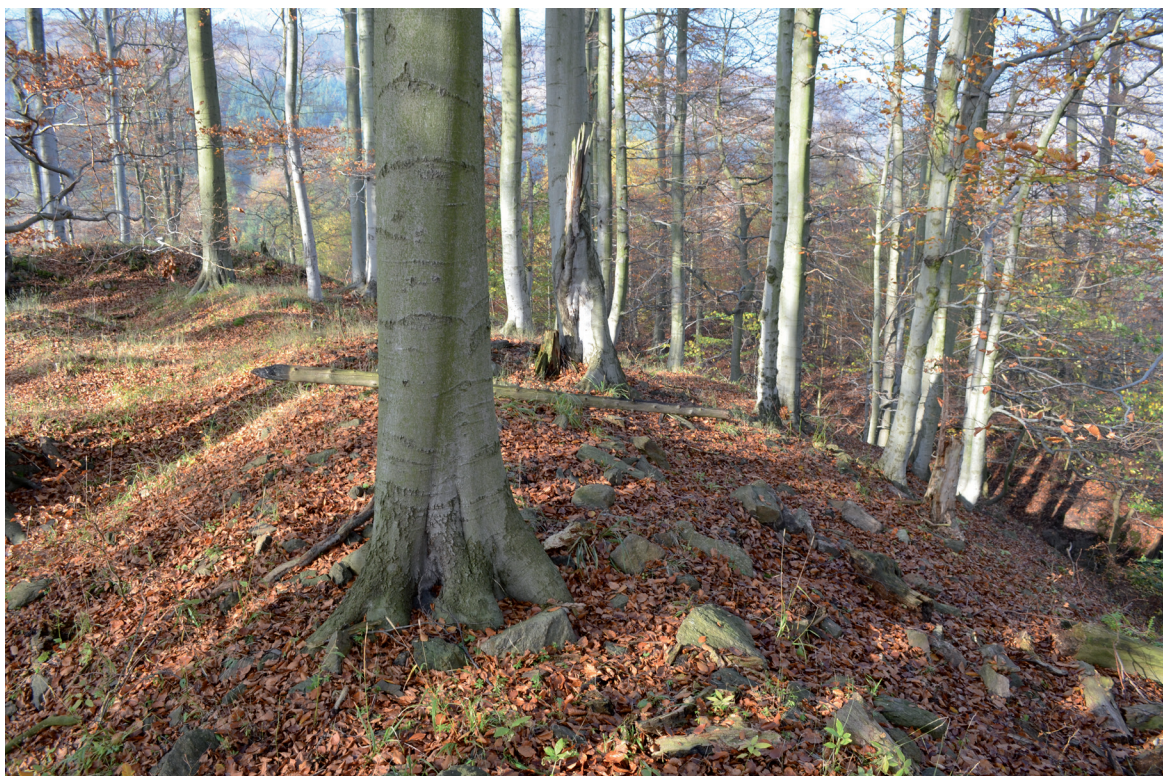
Obr. 26. Nový Žeberk. Pohled na relikty hlavní hradby oddílu II (uprostřed) a parkánové hradby oddílu IV (vpravo) od J. Foto M. Sýkora. – *Abb. 26. Nový Žeberk. Blick auf Relikte der Hauptmauer in Teil II (Mitte) und der Zwingermauer in Teil IV (rechts) aus südlicher Richtung. Foto M. Sýkora.*

Oddíl IV má charakter parkánu a obíhá především východní a jihovýchodní stranu oddílu II (obr. 12 a 26). Severní vyústění se napojuje na objekt II/3, jižní pak na objekt III/1. Ohrazení oddílu je patrné pouze ve formě terénního reliktu a rozsáhlé kamenné destrukce, zvláště na východní straně. Terén parkánu je více či méně rovný, jeho šíře však výrazně kolísá. Obě vyústění jsou zajištěna dvěma objekty s předpokládanou obrannou funkcí. Jejich bližší interpretaci by však umožnil až archeologický výzkum.

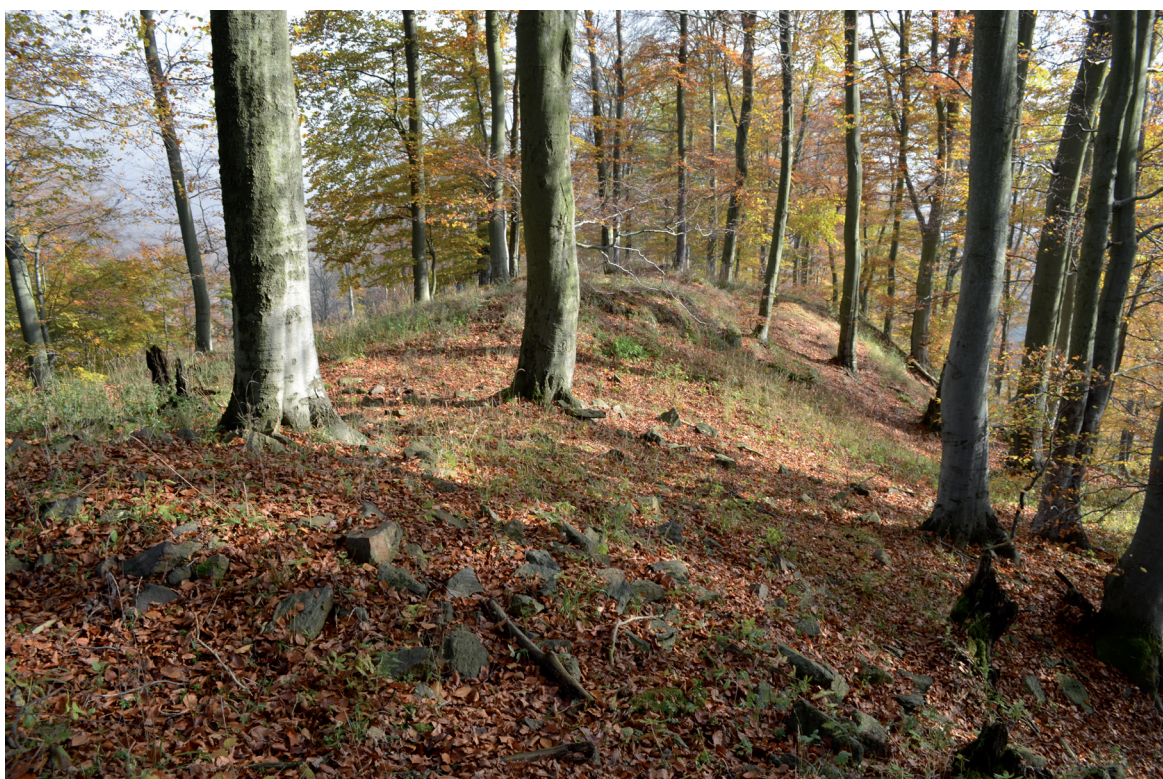
Obr. 27. Nový Žeberk. Pohled na relikty bašty IV/2 oddílu IV od SZ. Foto M. Sýkora. – *Abb. 27. Nový Žeberk. Blick auf Relikte der Bastei IV/2 in Teil IV aus nordwestlicher Richtung. Foto M. Sýkora.*
