Stavební podoba a historie hradu Nový Žeberk (okr. Chomutov)

Building design and history of castle Nový Žeberk (dist. Chomutov)

Abstract: Nový Žeberk castle, possibly built by Otto from Bergov in 1321–1327, belongs to a group of liege castles of John of Bohemia. The castle, during the time of its existence, had been fulfilling all its functions including residential until it demised after 1454. The oldest construction phase consisted of the tower palace and outer ward, surrounded by the outer wall. In the 15th century, the castle was complemented by the distinctive pentagonal bastion standing by the gate opening to the outer ward and especially the terrestrial fortification. The fortification consisted of the massive earthworks containing about five bastions circling the whole castle and two lines of ditches and earthworks forwarding the castle along the main communication's axis.

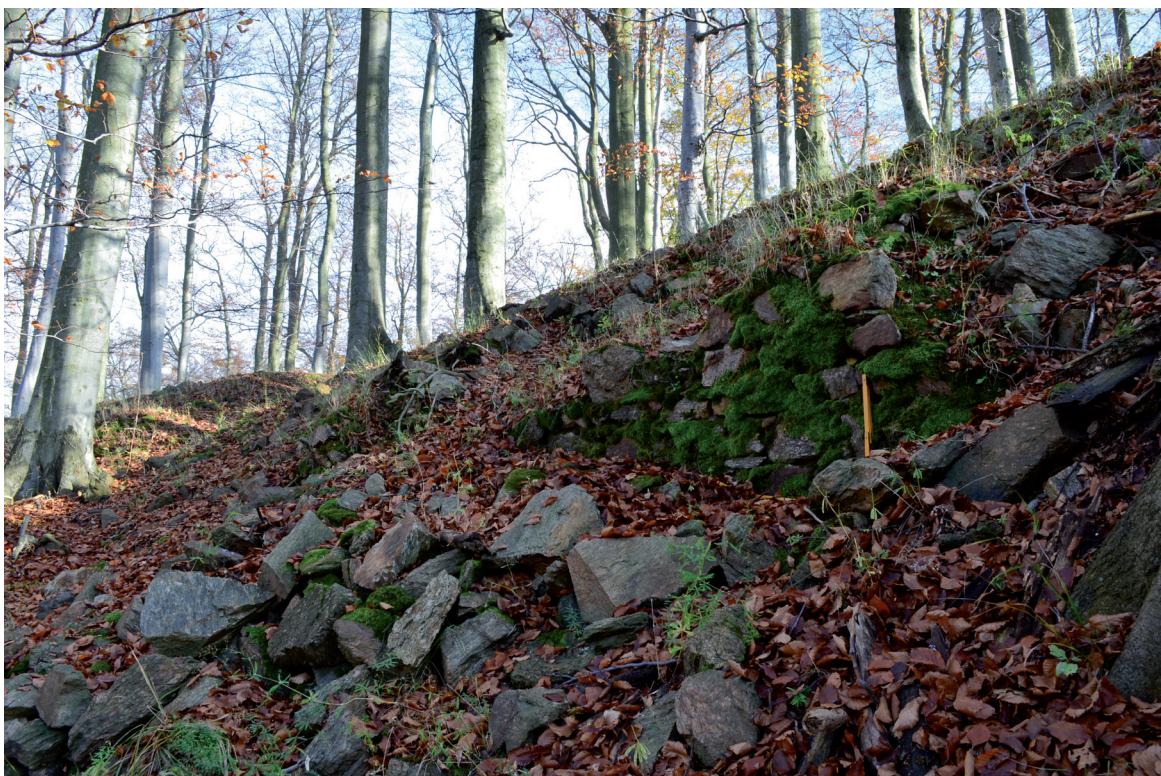
Obr. 28. Nový Žeberk. Pohled na relikty SV části opevnění oddílu V od JV. Foto M. Sýkora. – **Abb. 28.** Nový Žeberk. Blick auf Relikte des nordöstlichen Teils der Befestigung von Teil V aus südöstlicher Richtung. Foto M. Sýkora.

Oddíl V obklopuje, kromě jihovýchodní strany, hradní oddíly I – IV (obr. 12, 28 a 29). V celém svém úseku má poměrně rozmanitou podobu. Pouze na severní straně, v místě odkud k hradu přichází přístupová cesta, je hrad od okolního terénu oddělen příkopem vysekaným ve skále, jehož průměrná šířka se v prostoru horní hrany pohybuje kolem 8 m. Při spodní hraně pak okolo 4 m. Stěny příkopu jsou šikmé, dno je rovné a částečně zasypané kamennou destrukcí. Na kontreskarpovou stranu příkopu navazuje masivní násep, který obklopuje hrad i na západní a východní straně. Vrchol náspu, který je ode dna příkopu vysoký maximálně 6 m, tvoří kolem 2 m široká plošina, od severu směrem k východu i západu klesající. Zatímco západní úsek je převážně neporušený, východní je narušen recentní cestou C, kdy za pomoci mechanizace byl násep proražen a celý jihovýchodní konec stržen a rozvláčen do příkopu i pod konec náspu. Na jihovýchodním konci náspu tak nacházíme výrazný terénní útvar podobný baště, který však může být částečně až recentního původu. Jeho vznik může do jisté míry souviset s novodobými úpravami přístupové komunikace. Minimálně část tohoto objektu však mohla vzniknout společně s ostatními zemními baštami zajišťujícími tuto část hradního areálu.

Der Bereich V umgibt die Burgbereiche I bis IV auf allen Seiten außer der südwestlichen (Abb. Nr. 12; 28; 29). Im Norden, Osten und Westen wird er durch einen Graben gebildet, der auf der Nordseite (woher ein Zugangsweg führt) in den Felsen gehauen wurde. Am oberen Rand hatte er eine Breite von 8 m, an der Sohle von 4 m. Auf der Kontreskarpe-Seite verlief er in Flucht eines Walls, der von Norden sowohl nach Westen als auch nach Osten abfällt, max. 6 m hoch ist und seine Breite an der Krone ca. 2 m beträgt. Der östliche Abschnitt des Walls ist durch den rezenten Weg C beschädigt. Zugleich mit diesem Weg wurde wohl auch ein rezentes Gebilde am Südostende des Walls angelegt, das einer Bastei ähnelt (es ist allerdings nicht auszuschließen, dass sich dort ursprünglich tatsächlich eine Bastei befand). Auf der Südseite geht der Wall in eine Terrasse über, die sich an den Erdkörper IV/2 anlehnt. Spuren einer weiteren nach Süden ansteigenden Terrasse sind im Südosten erkennbar. Aus der nördlichen, nordwestlichen und westlichen Wölbung des Walls treten Erdkörper vom unterschiedlichen Charakter hervor.

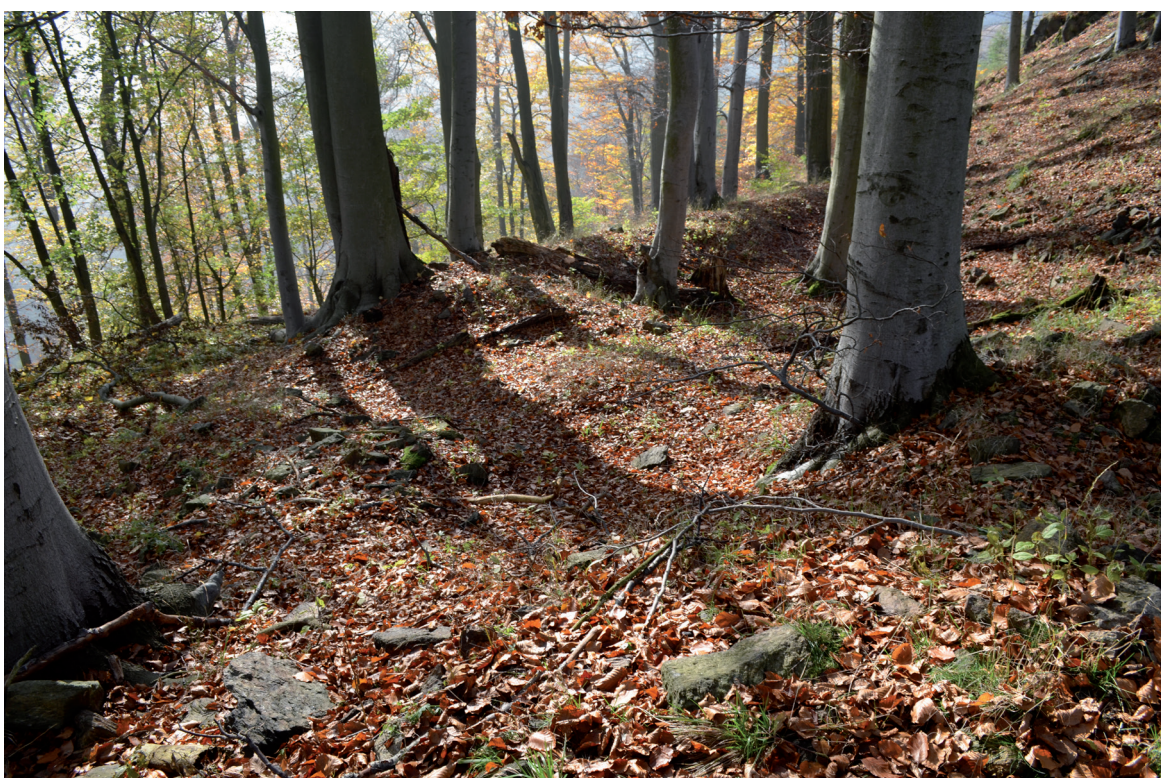
Obr. 29. Nový Žeberk. Pohled na relikty opevnění oddílu V v místě severního zlomu od JV. Foto M. Sýkora. – **Abb. 29.** Nový Žeberk. Blick auf Relikte der Befestigung von Teil V an der Stelle des nördlichen Bruchs aus südöstlicher Richtung. Foto M. Sýkora.

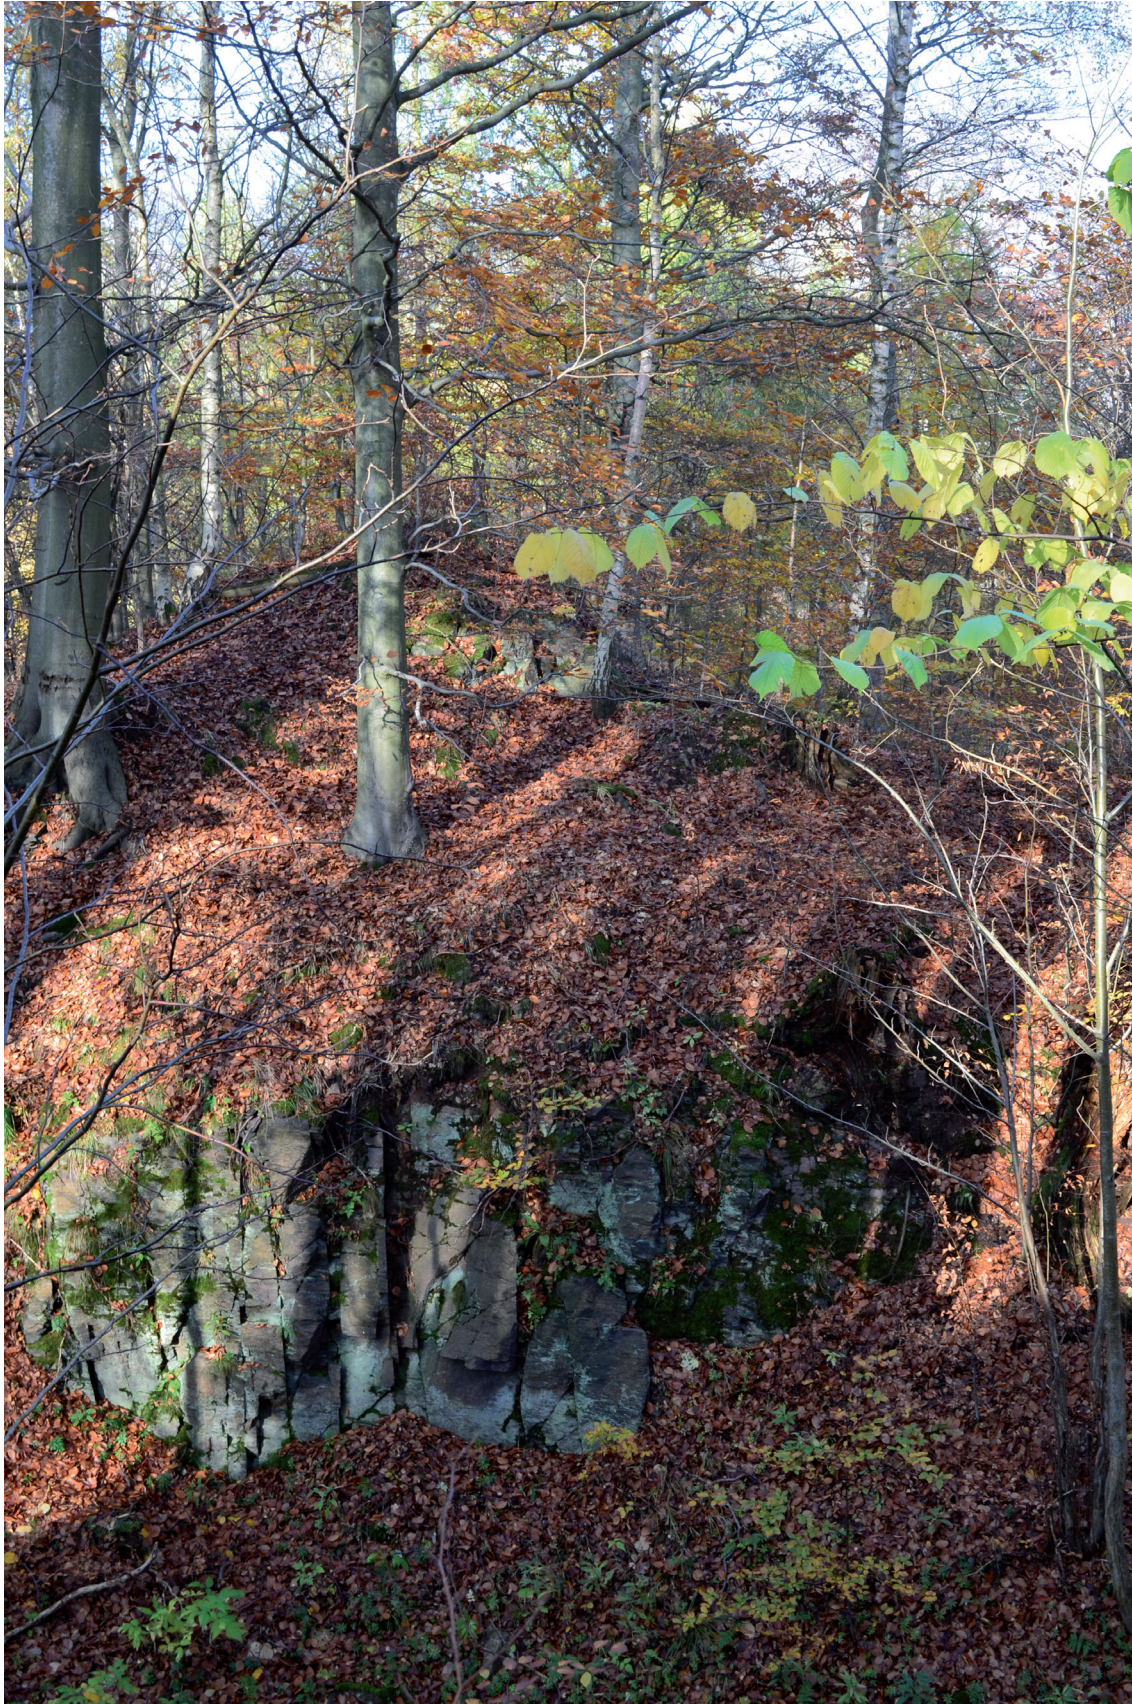
Obr. 30. Nový Žeberk. Pohled na baštu V/1 od J. Foto M. Sýkora. – Abb. 30. Nový Žeberk. Blick auf Bastei V/1 aus südlicher Richtung. Foto M. Sýkora.

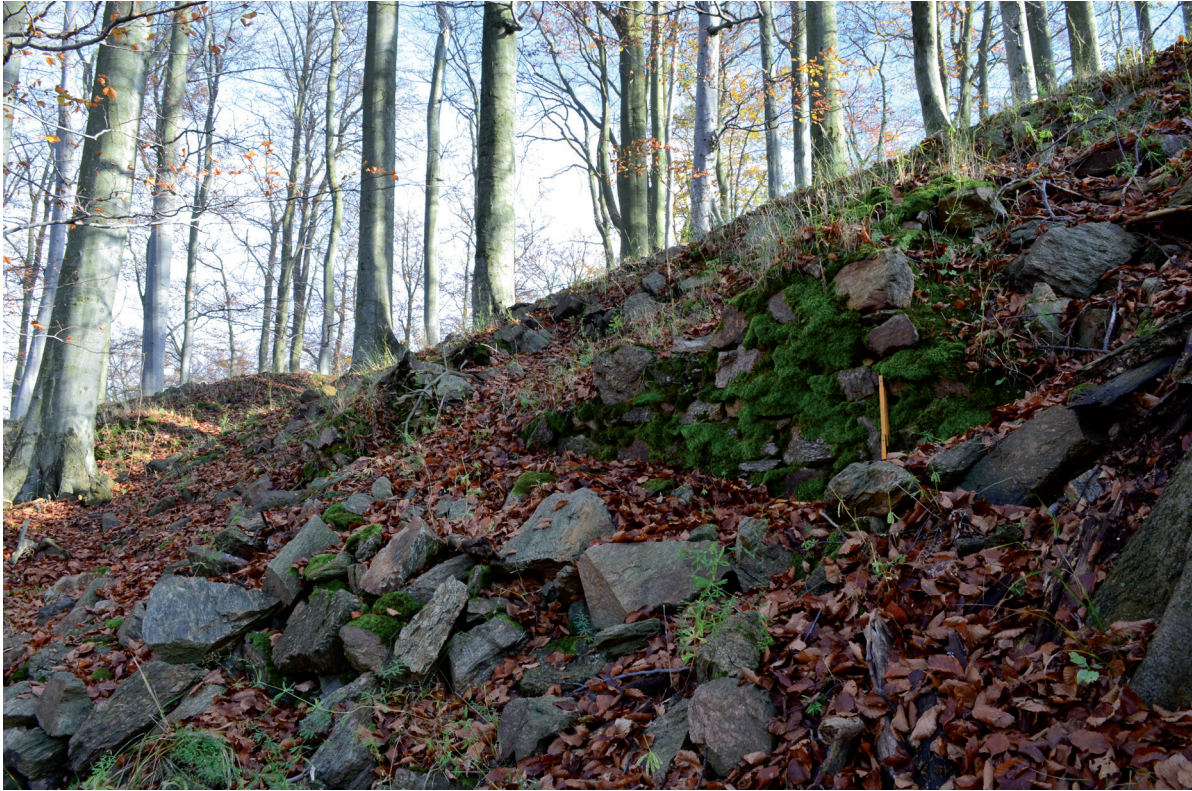
Obr. 31. Nový Žeberk. Pohled na baštu V/2 od J. Foto M. Sýkora. – **Abb. 31.** Nový Žeberk. Blick auf Bastei V/2 aus südlicher Richtung. Foto M. Sýkora.

Severozápadní bašta (objekt V/2, obr. 31), která je nasypána v prudkém svahu, má trojboký půdorys s čelním zaobleným rohem směřujícím k severoseverozápadu. Bašta snad byla po svém obvodu obezděna, jak prozrazuje velké množství lomového kamene. Nelze však zcela vyloučit, že nalézáný lomový kámen může pocházet také z konstrukcí bašty, nebo fortifikace na jejím vrcholu. Po té se dochovaly výrazné stopy v podobě valů z lomového kamene při jejím obvodu. Uprostřed bašty se nachází terénní deprese sestávající se z výrazné kruhové a na ni na SZ straně navazující oválné zahloubeniny. Západní bašta (objekt V/3) je nejmohutnější a má oblý tvar (obr. 32). Částečně využívá původního terénu a skalního výchozu a částečně byla nasypána.

Das nordwestliche Objekt V/2 hat einen dreieckigen Grundriss mit abgerundeter Stirnecke (Abb. Nr. 31). Eine große Menge an Bruchsteinen deutet auf eine Verkleidung des Objekts hin. Es dürfte sich allerdings auch um Reste einer Konstruktion auf der Krone dieses Objekts handeln, von der Wallrelikte am Rand erhalten sind.

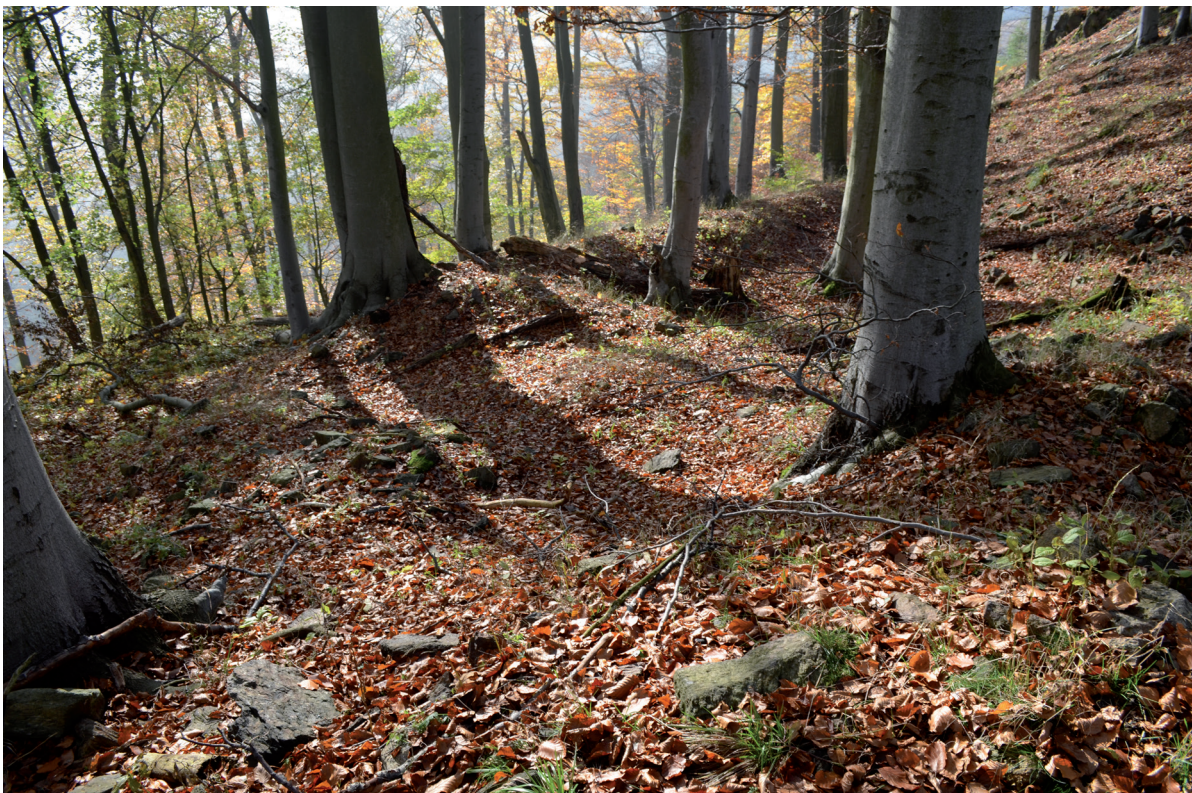
Obr. 32. Nový Žeberk. Pohled na baštu V/3 od SSV. Foto M. Sýkora. – **Abb. 32.** Nový Žeberk. Blick auf Bastei V/3 aus nordnordöstlicher Richtung. Foto M. Sýkora.

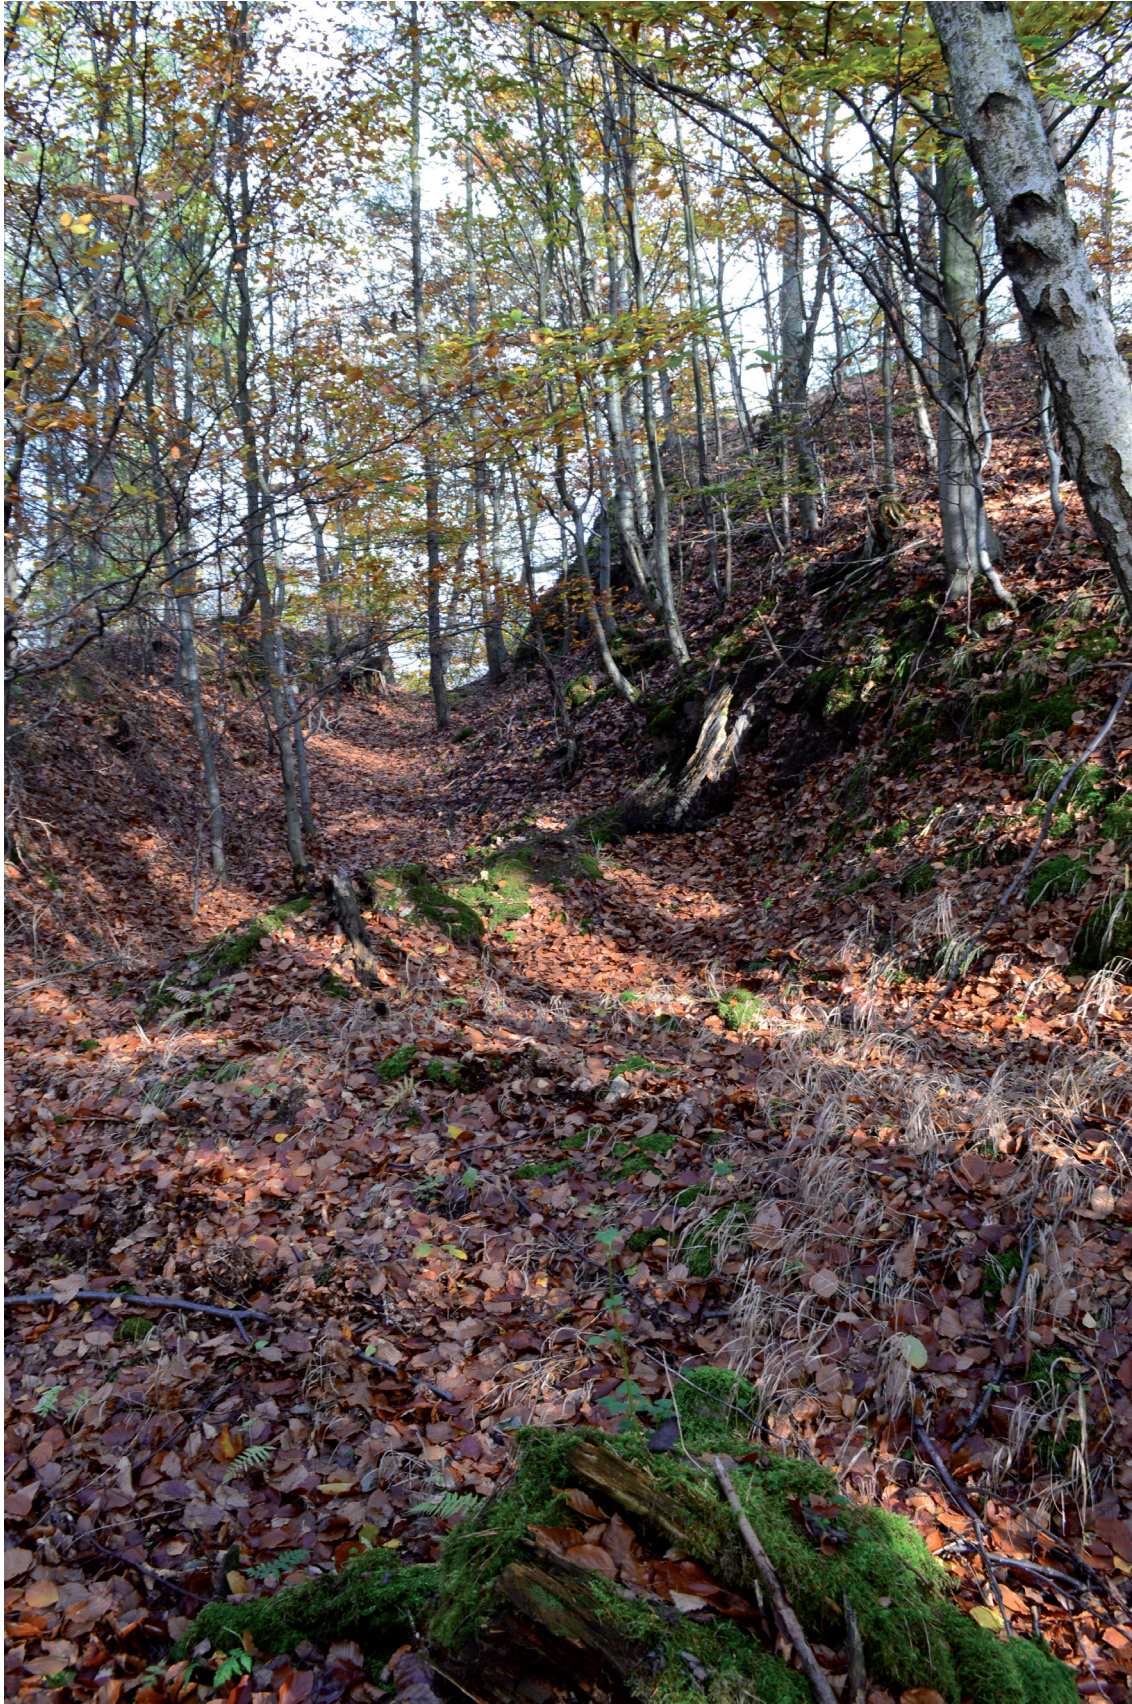
Obr. 33. Nový Žeberk. Pohled na fortifikaci oddílu VI od JZ. Foto M. Sýkora. – Abb. 33. Nový Žeberk. Blick auf die Fortifikation von Teil VI aus südwestlicher Richtung. Foto M. Sýkora.

Na severní straně přímo navazuje na opevnění oddílu V příkop a násep oddílu VI (obr. 12 a 33). Fortifikace vyúsťuje z místa, kudy po hřebínku přichází cesta A. Zatímco příkop tento hřebínek přetíná, val přes něj nepokračuje – je zde ponechán volný prostor pro cestu. Od tohoto místa směřují násep a příkop do dvou směrů (k jihozápadu a jihovýchodu) v tupém úhlu. Příkop je vylámán ve skále a při spodní hraně je široký 4 m. Před ním je vyhozen násep patrně z vytěženého lomového kamene o šířce kolem 4 m při jeho patě a 1 m v úrovni horní hrany. Zatímco jihovýchodní rameno náspu končí nad prudkým svahem spadajícím do údolí, jihozápadní rameno se táhne až k patě bašty V/2 a to rovnoběžně podél oddílu V. Jihozápadní úsek této fortifikace je porušen průrazem recentní cesty B.

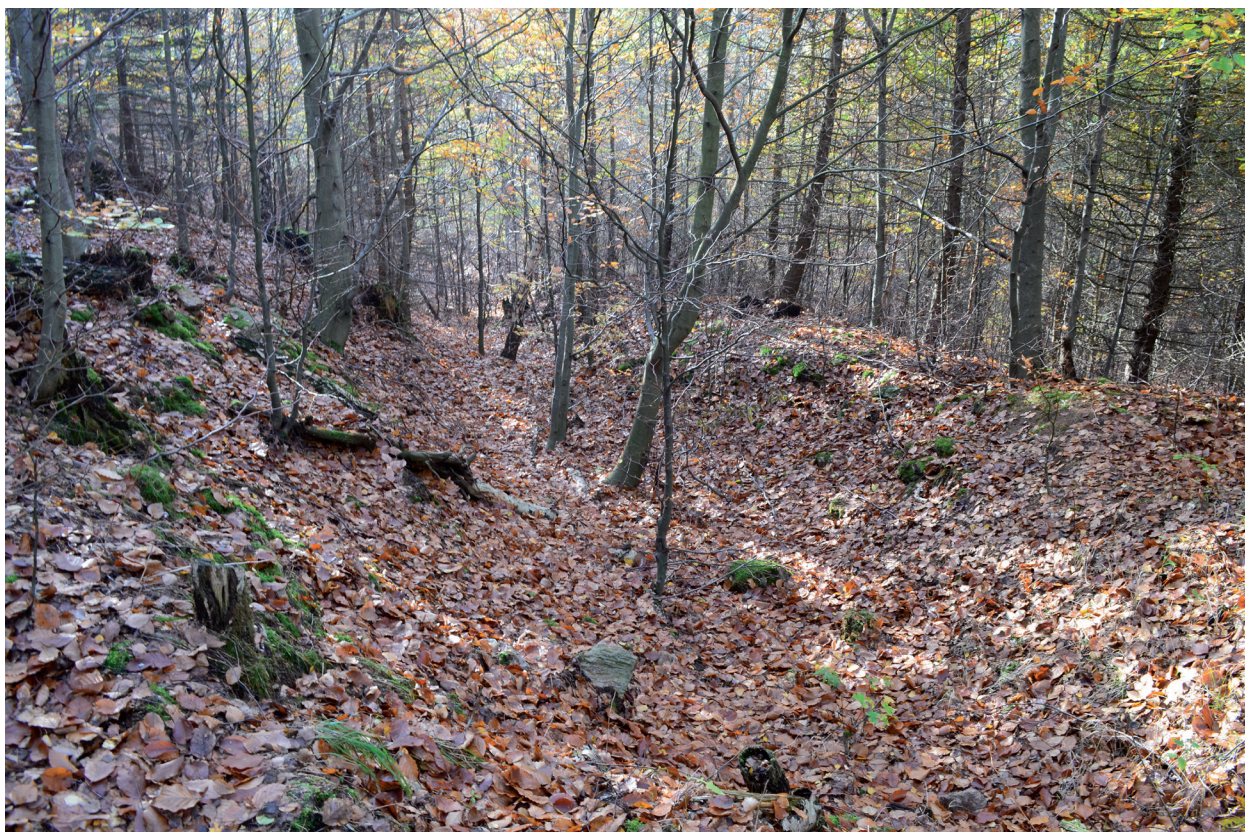
Obr. 34. Nový Žeberk. Pohled na fortifikaci oddílu VII od SV. Foto M. Sýkora. – Abb. 34. Nový Žeberk. Blick auf die Fortifikation von Teil VII aus nordöstlicher Richtung. Foto M. Sýkora.

Oddíl VII, utvářený obdobně jako předchozí, navazuje na severní straně na oddíl VI (obr. 12, 34 a 35). Tvoří jej na jižní straně příkop a na severní násep. Fortifikace vybíhá z místa, kudy po hřebínku přichází cesta A, který ovšem nepřetíná – násep zde není a také příkop je nedokopán. Je zde ponechán skalní blok široký 2 m pro zmíněnou komunikaci. Od tohoto místa stejně jako u předchozího oddílu směřují násep a příkop do dvou směrů (k jihozápadu a jihovýchodu) v tupém úhlu. Příkop je vylámán ve skále a nahoře je široký 5 a dole 2 m. Před ním je vyhozen násep z vytěženého lomového kamene o šířce při patě kolem 2,5 m. Zatímco jihovýchodní rameno končí nad prudkým svahem, spadajícím do údolí, jihozápadní rameno se táhne až k patě bašty V/2. Obě ramena jsou porušena recentními cestami, na západě cestou B a na východě cestou C.

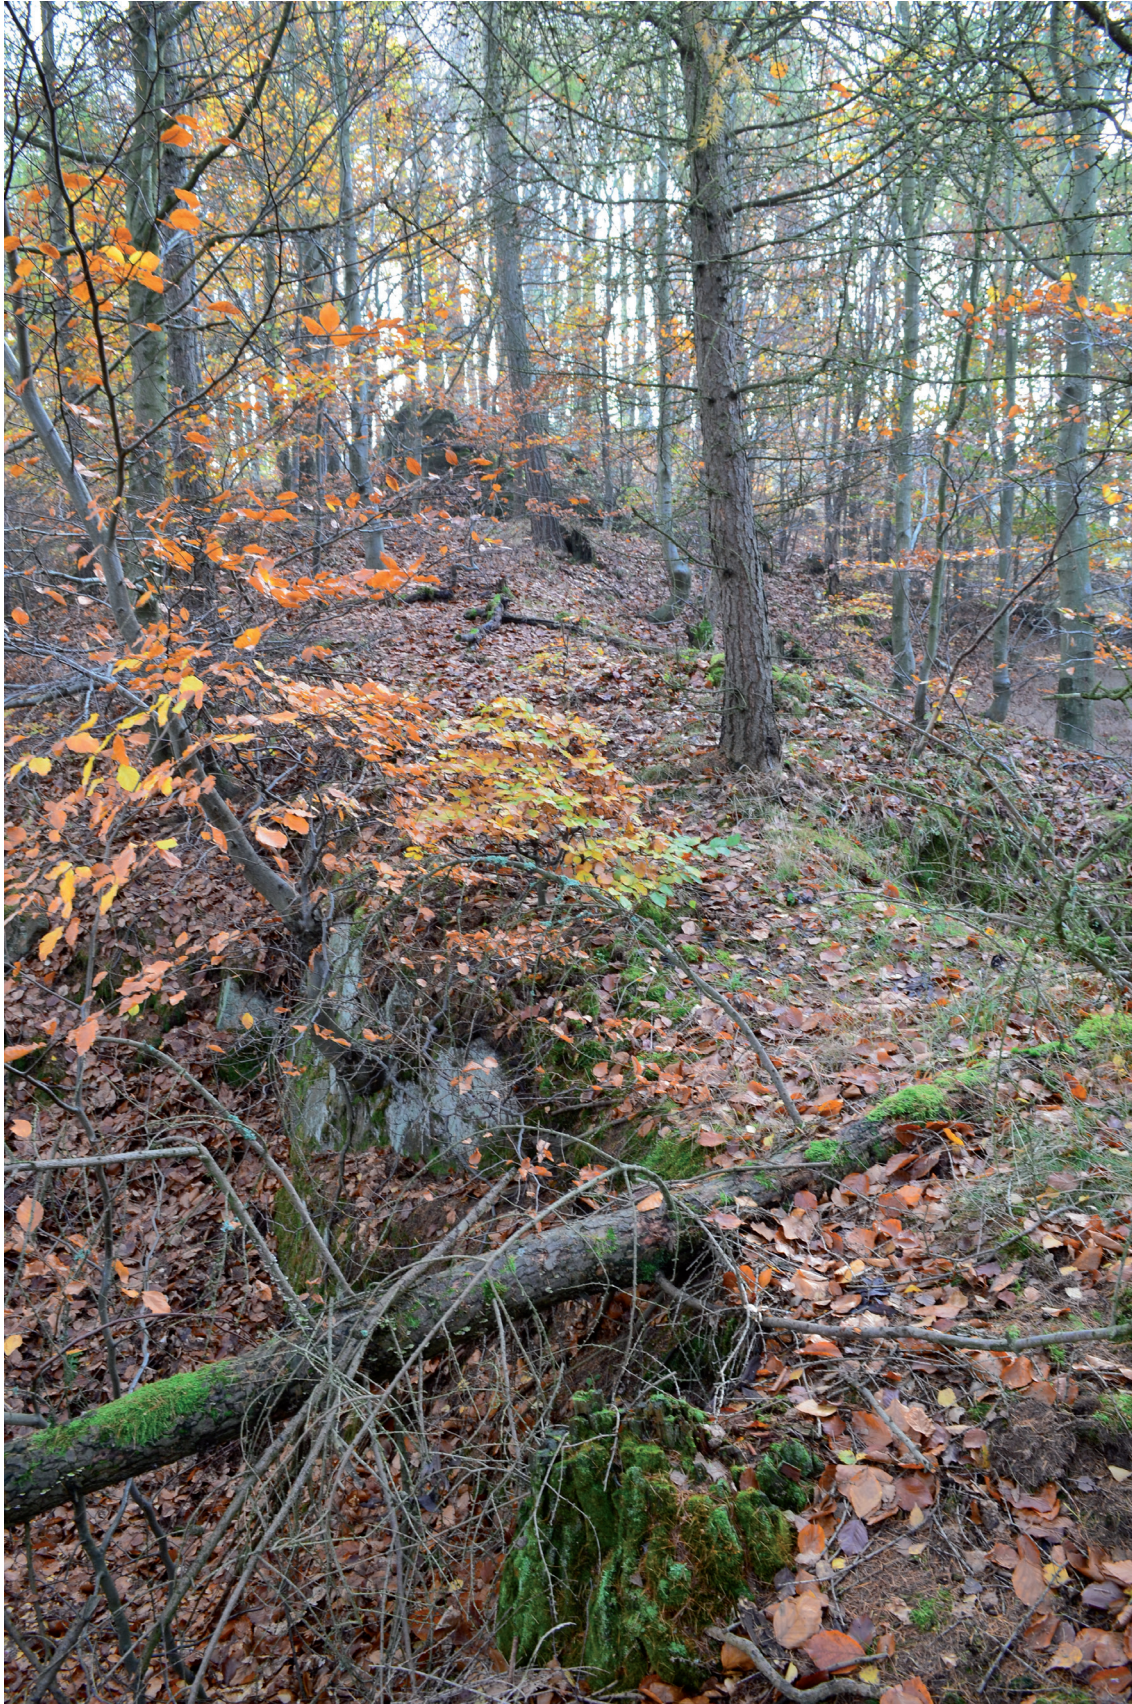
Obr. 35. Nový Žeberk. Pohled na nedokopaný krček oddílu VII od SSV. Foto M. Sýkora. – *Abb. 35. Nový Žeberk. Blick auf einen nicht fertig gegrabenen Durchgang in Teil VII aus nordnordöstlicher Richtung. Foto M. Sýkora.*

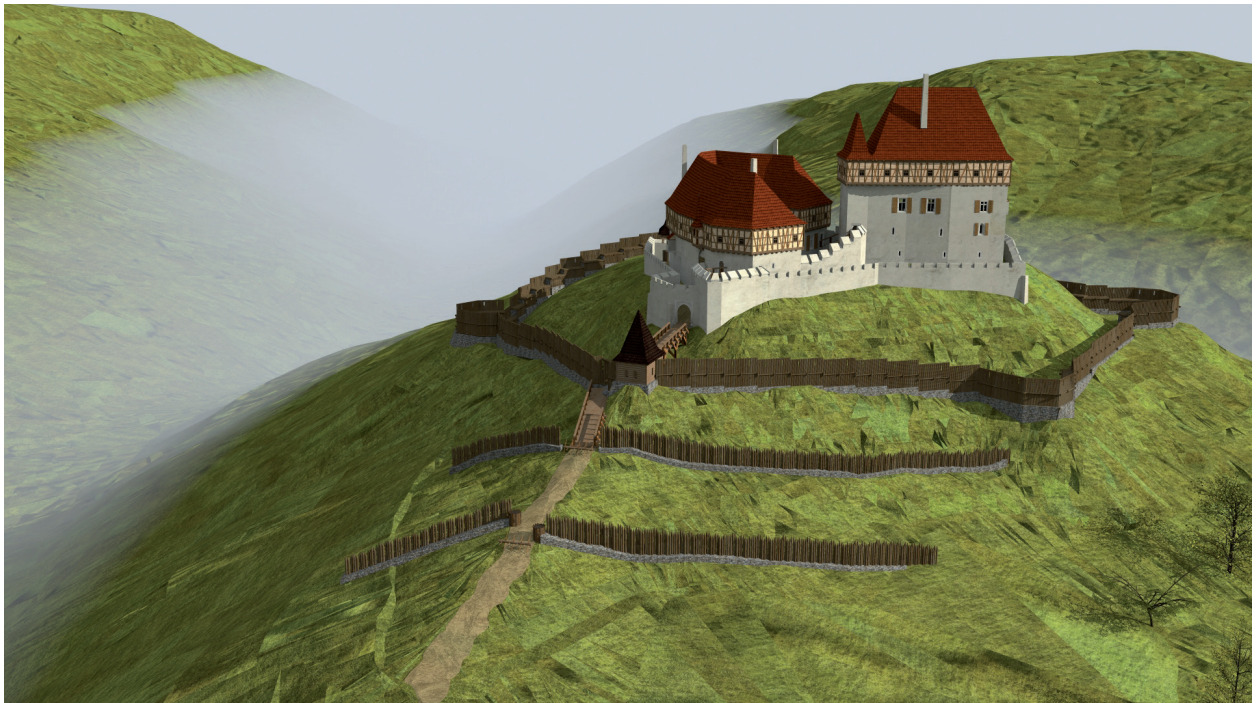
Obr. 38. Nový Žeberk. Hypotetický rekonstrukční 3D model hradu v jeho poslední vývojové fázi. Modelace M. Sýkora. – **Abb. 38.** Nový Žeberk. Hypothetische Rekonstruktion der Burg in ihrer letzten Bestehensphase in Form eines 3D-Modells. Modellierung M. Sýkora.
